INFORME N° 175 - 2014-OEFA/DE-SDCA-CIPASH

ASUNTO : Identificación de pasivo ambiental del subsector hidrocarburos, con
código de Ficha OEFA F01093, ubicado en el Lote VII/VI (ex Lote VI),
del distrito de Lobitos, provincia de Talara, departamento de Piura.

III. IDENTIFICACIÓN DE PASIVO AMBIENTAL DEL SUBSECTOR HIDROCARBUROS CON CÓDIGO DE FICHA F01093.

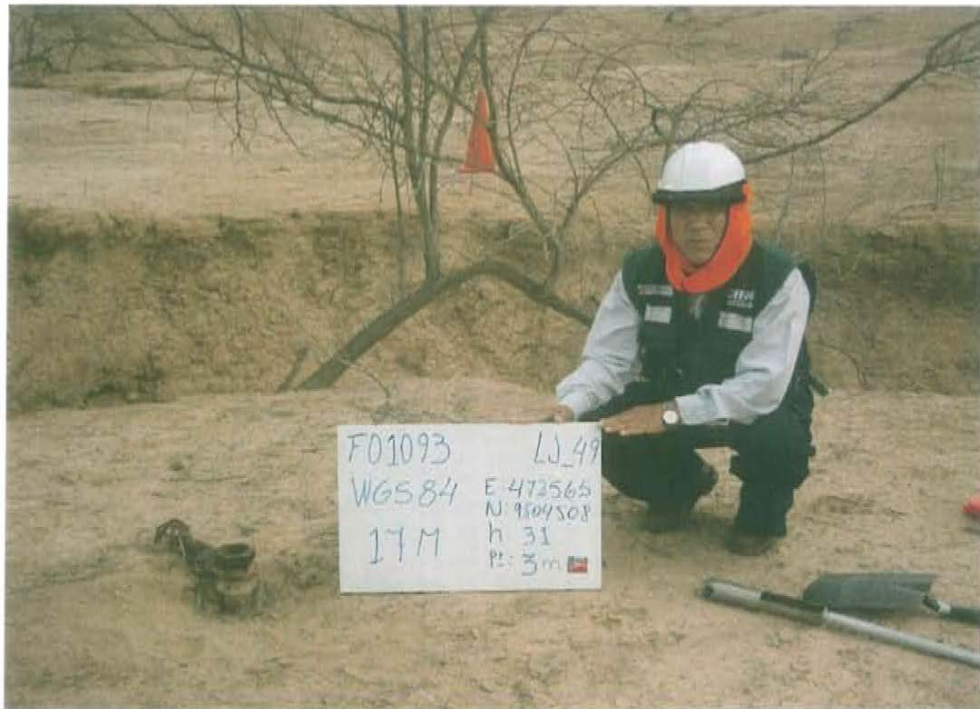
abierto al ambiente a una altura de 0,70 m de la superficie del suelo y válvula lateral de cierre con llave metálica ovalada semienterrada en estado de corrosión no cuenta con elementos que garanticen su hermetismo, no se evidencia la presencia de residuos sólidos; sin embargo se observa material de desbroce seco por acción natural de las plantas. No se observa fluidos tampoco se percibió olores característicos a hidrocarburos proveniente del pozo, ni suelos con hidrocarburos en el entorno del pozo. (ver anexos 1, 2 y 3).

Fotografía N° 1. Vista de la ubicación georeferenciada del pozo donde se observa el casing abierto al ambiente y la válvula semienterrada en estado de corrosión

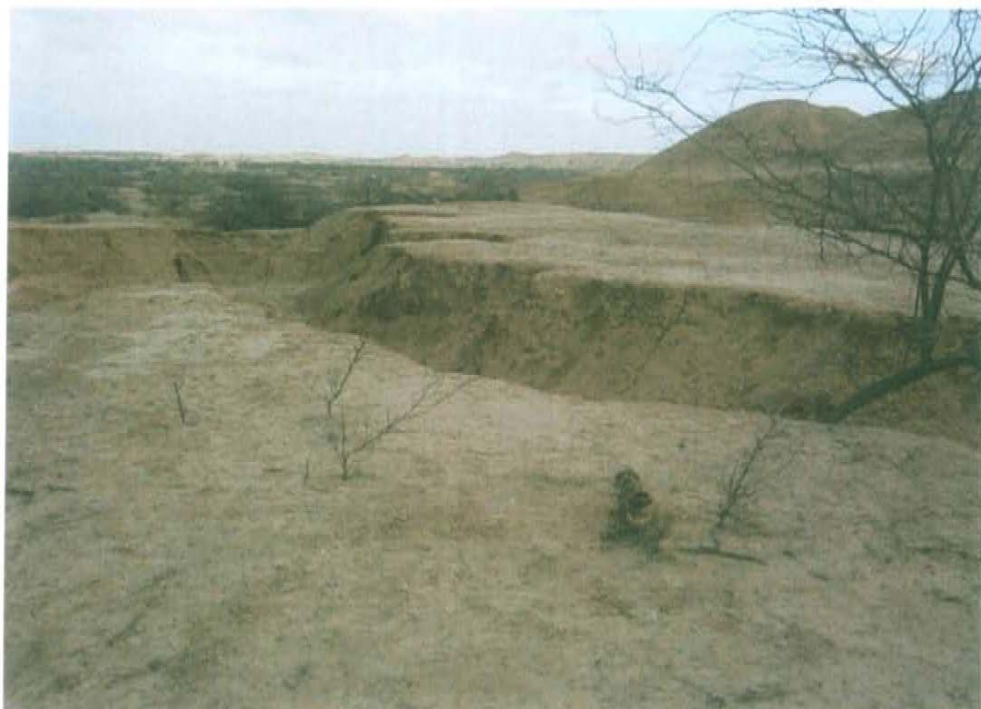
Fotografía N° 2. Vista panorámica de la ubicación del pozo donde se observa el relieve y la presencia de vegetación seca existente en el área del pozo

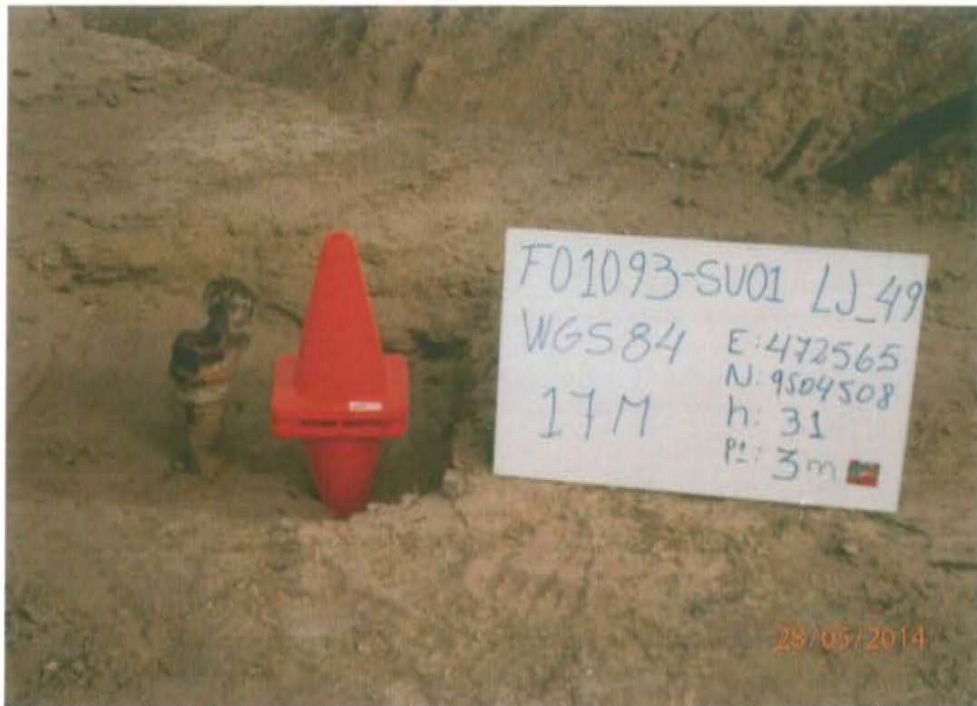
Fotografía N° 3. Vista del recojo de la muestra de suelo realizado en el área de ubicación del pozo en el punto de referencia F01093-SU01.

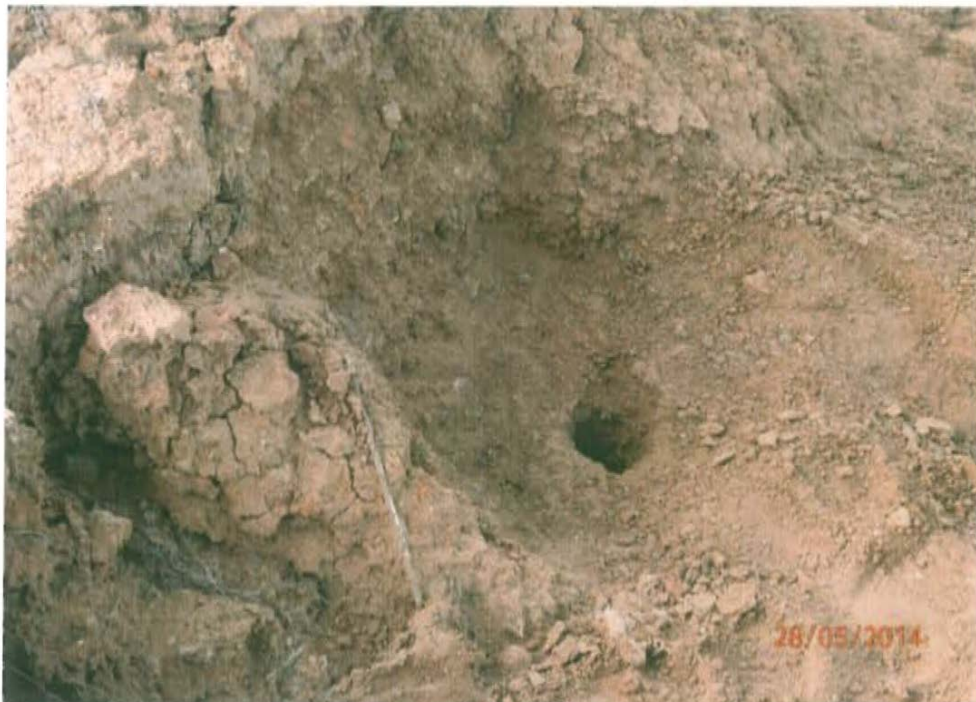
Fotografía N° 4. Vista del recojo de la muestra de suelo realizado en el área de ubicación del pozo en el punto F01093-SU02.

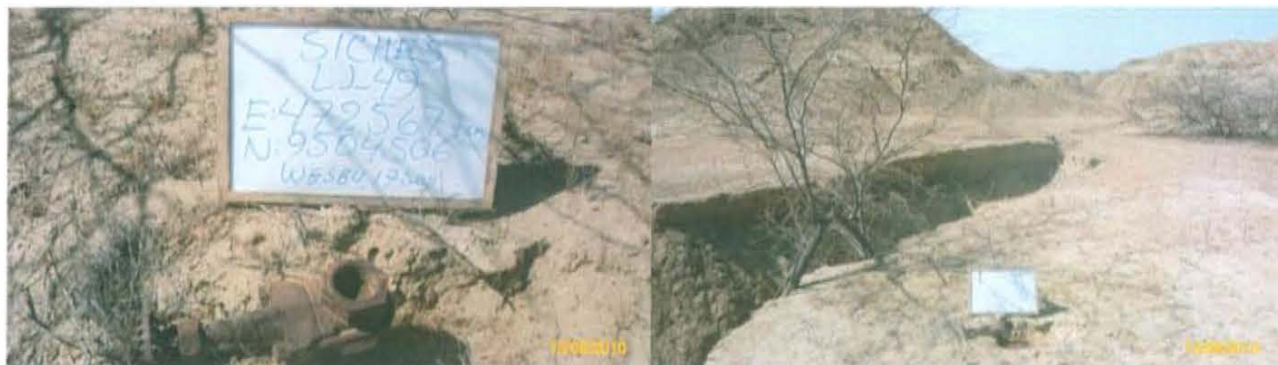
3. REGISTRO FOTOGRÁFICO

Se identificó el pozo (DPA). Se ubicó las coordenadas UTM al lado de la naciente de una quebrada seca. Se puede apreciar sistemas de válvulas oxidados, alrededor se aprecia suelo impregnado con hidrocarburos, no se percibe venteo o fluido dentro del casing, no existe evidencia de residuos sólidos circundantes al mismo.

Inadecuado abandono del pozo
