**INFORME N° 0466 - 2015-OEFA/DE-SDCA-CIPASH**

**ASUNTO** : Identificación de pasivo ambiental del subsector hidrocarburos con código de Ficha OEFA F01471, ubicado en el Lote 116, en el distrito Santa María de Nieva de la provincia de Condorcanqui del departamento de Amazonas.

**FECHA** : San Isidro, **18 MAR. 2015**

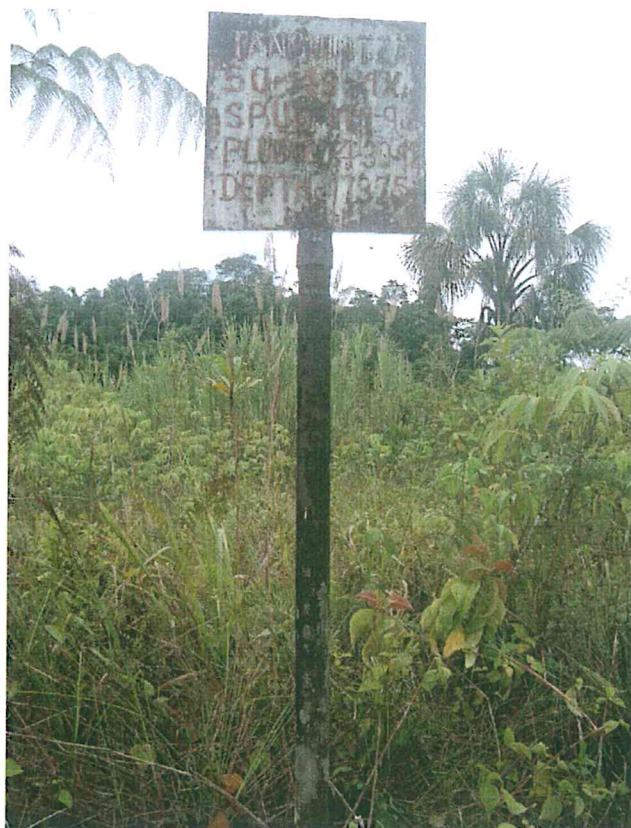
Fotografía N° 1. Pozo con código PERUPETRO QMC\_50\_43\_1 y código Ficha OEFA F01471, se observa un tubo soldado a un letrero de identificación corroído expuesto a 2 m aproximadamente sobre la superficie del suelo.

13. Durante la evaluación *in situ* realizada por el OEFA el 9 de julio de 2014, se visualizó un casing unido a un tubo de 3 plg aproximadamente de diámetro soldado a un letrero de identificación con letras en alto relieve, el cual se encuentra expuesto a 2 m aproximadamente sobre el nivel de la superficie del suelo. Además, se encontró cerca del casing, una canaleta en cuyo interior había una tubería acoplada a un codo de aproximadamente 1 plg de diámetro; asimismo, no se percibieron olores caraterísticos a hidrocarburos asociados a emisiones gaseosas fugitivas ni cambios en la tonalidad del color del suelo (ver anexos 1, 2 y 3).

16. En ese sentido, de la revisión documentaria y evaluación *in situ* se tiene que el pozo se encuentra mal abandonado debido a que, según en la información del Estudio PERUPETRO (ver anexo 8), no cuenta con el último tapón de cemento desde los doscientos (200) metros de profundidad hasta la superficie como establece el Artículo 200° del Decreto Supremo N° 032-2004-EM - Reglamento de las Actividades de Exploración y Explotación de Hidrocarburos<sup>6</sup>.

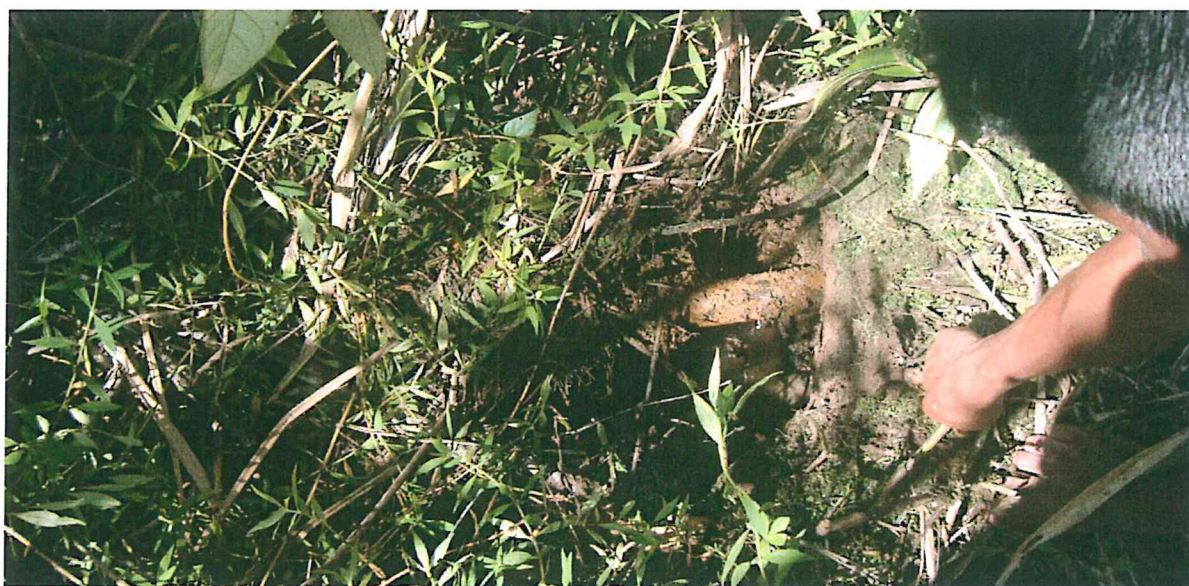
Fotografía N° 2. Vista en los alrededores del pozo QMC\_50\_43\_1, en donde se observó una tubería acoplada a un codo de 1 plg aproximadamente de diámetro, en el interior de una canaleta con agua posiblemente de origen pluvial que discurre hasta la quebrada.

Descripción de infraestructura: A 20 m aproximadamente del pozo se encuentra una canaleta cubierta por vegetación, en cuyo interior hay una tubería de fierro corroída con dirección al pozo acoplada a un codo de 1 plg de diámetro aproximadamente.

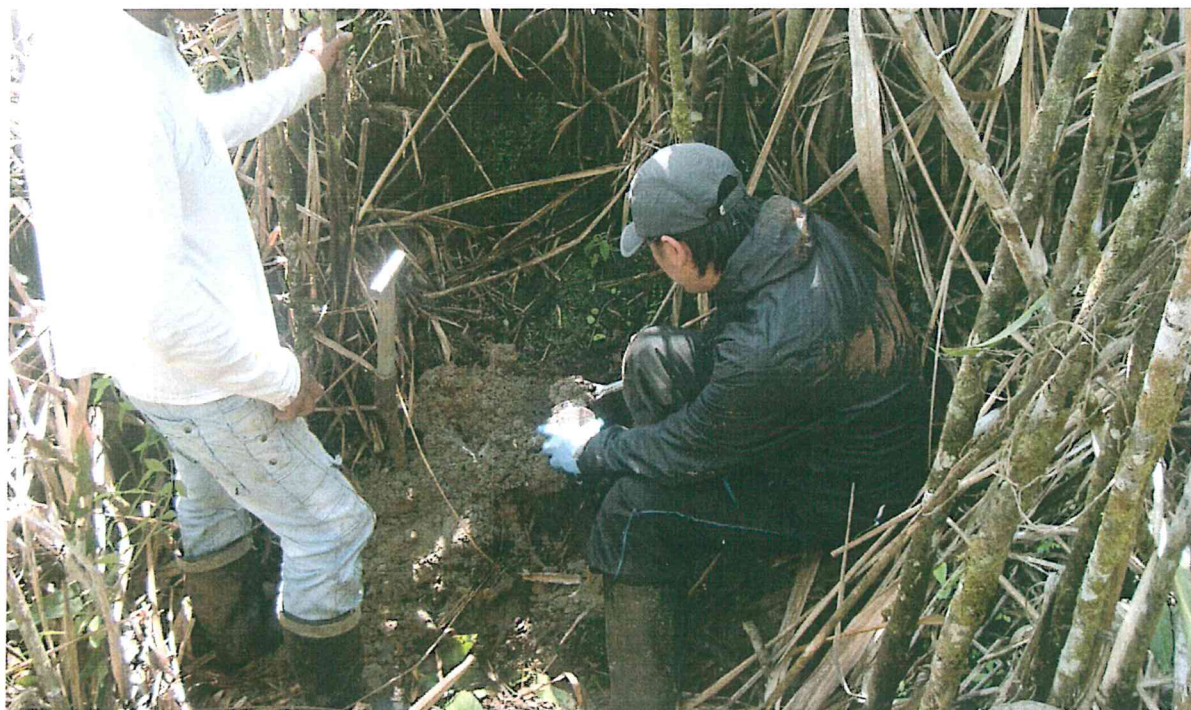
Fotografía N° 03.- Toma de muestra de suelo en el punto F01471-SU01, ubicado a 7 m aproximadamente del Pozo QMC\_50\_43\_1.

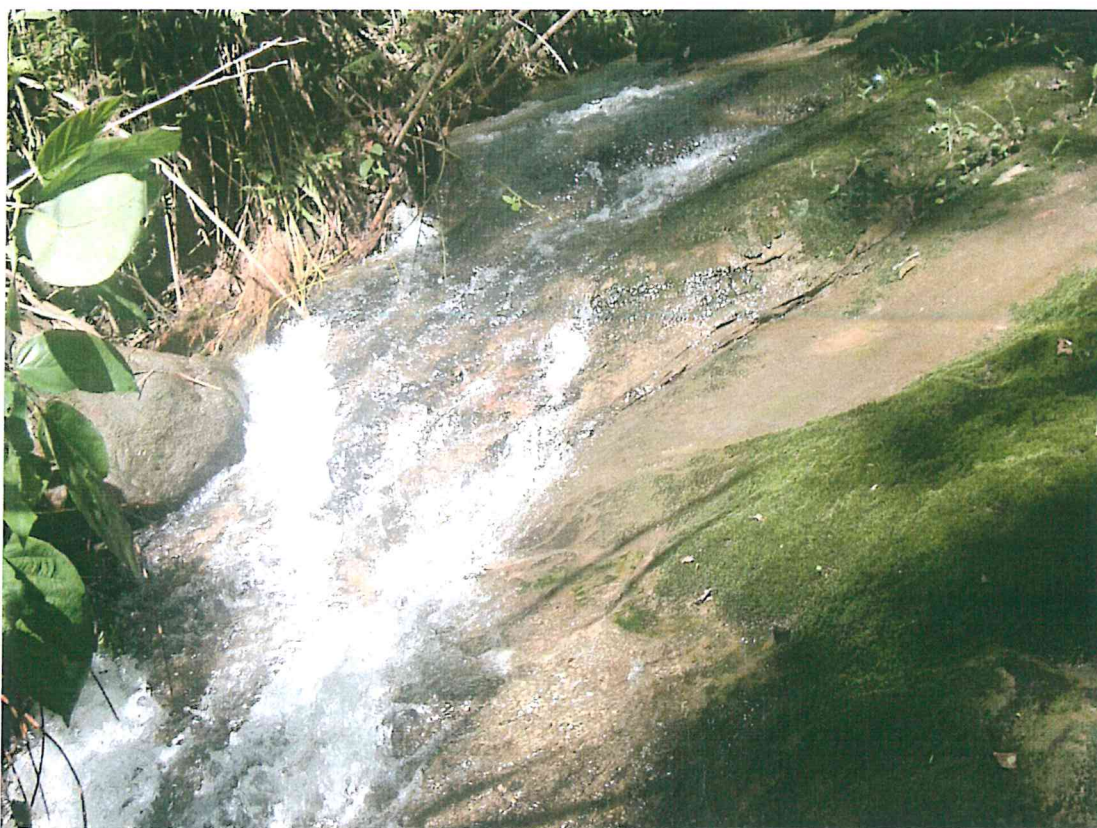
Fotografía N° 04.- Lugar de muestreo de agua en el punto F01471-AS01, ubicado a 180 m aproximadamente del Pozo QMC\_50\_43\_1.

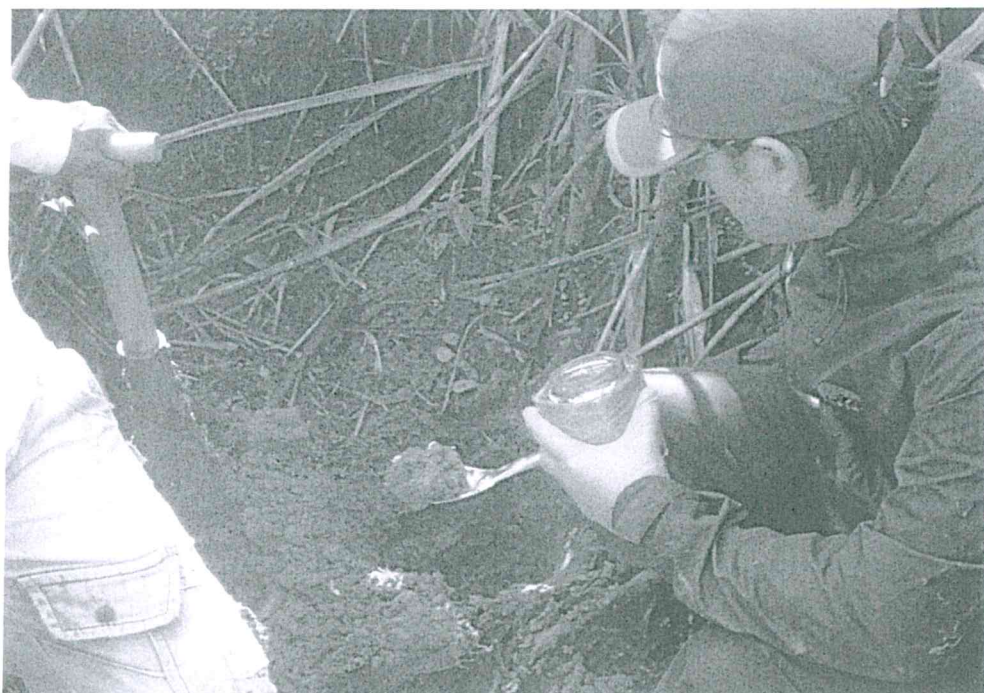
Fotografía N° 1. Toma de muestra de suelo en el punto F01471-SU01, ubicado a 7 m aproximadamente del Pozo QMC\_50\_43\_1.

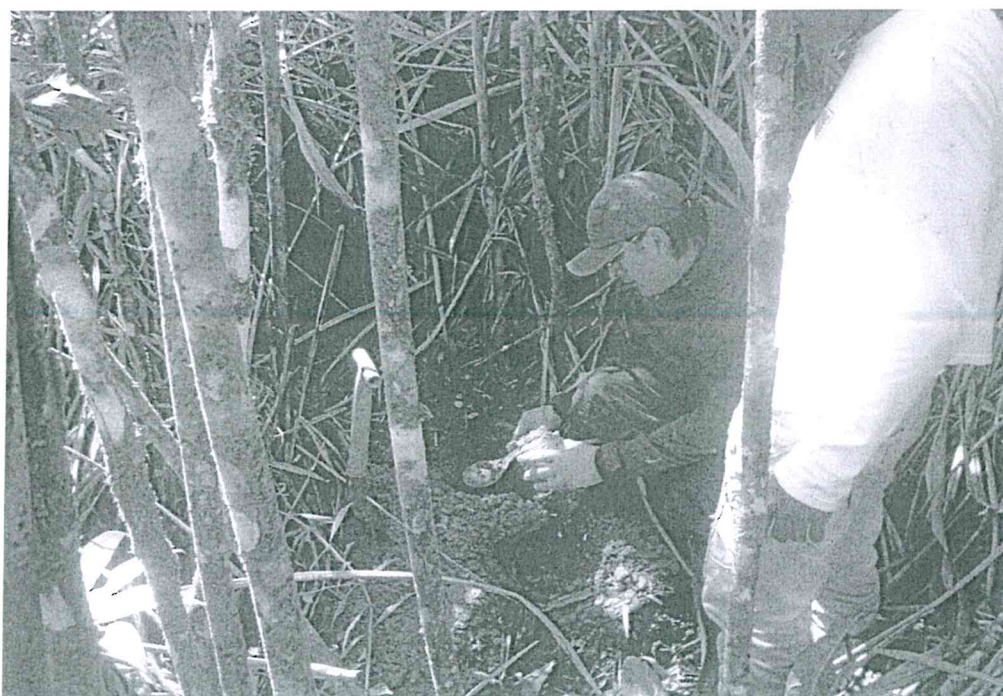
Fotografía N° 2. Toma de muestra de suelo en el punto F01471-SU02, ubicado a 80 m aproximadamente del Pozo QMC\_50\_43\_1.

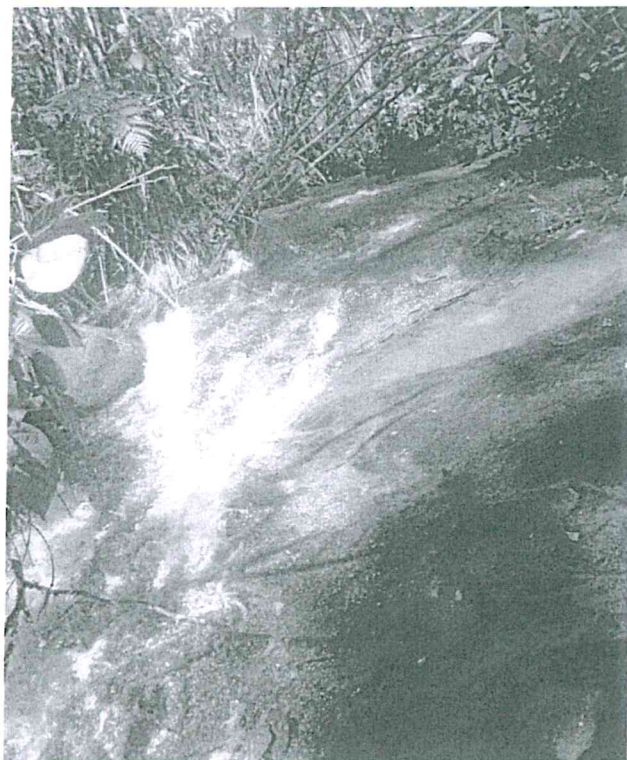
Fotografía N° 1. Quebrada en donde se tomó la muestra de agua en el punto F01471-AS01, ubicado a 180 m aproximadamente del Pozo QMC\_50\_43\_1.
