**INFORME N° 751-2014-OEFA/DE-SDCA**

ASUNTO : Reporte del Monitoreo Ambiental en el Marco de la Supervisión Regular, a la empresa Pluspetrol Perú Corporation S.A. – Planta de Separación de Gas Malvinas, ubicado en el distrito Echarate, provincia La Convención, departamento de Cusco, llevado a cabo del 18 al 19 de junio de 2014.

## REPORTE DE MONITOREO AMBIENTAL EN APOYO A LAS SUPERVISIONES DEL OEFA

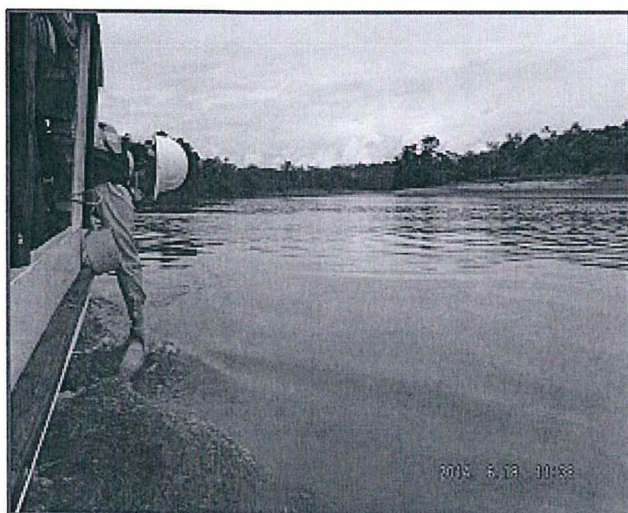
### Fotografía N° 01 L88-URU-CR-01A

| Código punto muestreo | Matriz | Coordenadas UTM<br>(Datum WGS84) | | | Descripción |
|---|---|---|---|---|---|
| L88-URU-CR-01A | Agua | 18L | 0724373 | 8687300 | En el río Urubamba, 100 m aguas arriba de la canaleta de evacuación de la cabecera de la pista de aterrizaje, foto N° 01. |

| Equipo empleado | | | Medidor combinado de pH/CE/TDS/TEMP con indicación digital, marca Hanna Instruments Modelo HI991300, N° Serie 08657759. | | | |
|---|---|---|---|---|---|---|
| L88-URU-CR-01A | 18-06-2014 | 11:40 | 22.8 | 7.97 | --- | --- |

En el río Urubamba, 100 m aguas arriba de la canaleta de evacuación de la cabecera de la pista de aterrizaje.

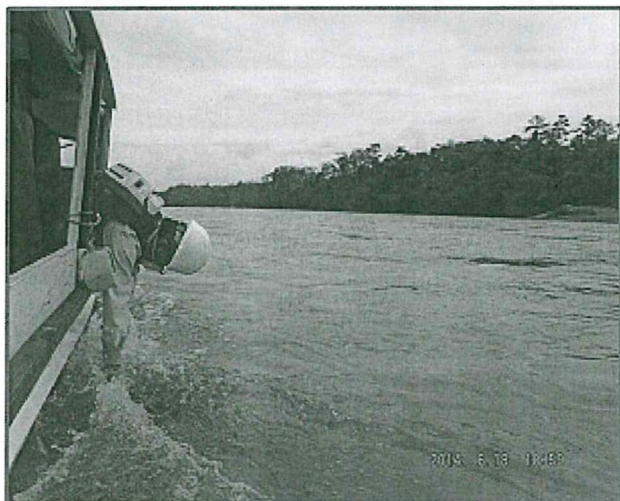
**Fotografía N° 03**  
**L56-URU-CR-01A**

| Código punto muestreo | Matriz | Coordenadas UTM<br>(Datum WGS84) | | | Descripción |
|---|---|---|---|---|---|
| L56-URU-CR-01A | Agua | 18L | 0724715 | 8692239 | En el río Urubamba, 500 m, debajo de la descarga de efluentes domésticos del Campamento Malvinas, foto N° 03. |

| Equipo empleado | | | Medidor combinado de pH/CE/TDS/TEMP con indicación digital, marca Hanna Instruments Modelo HI991300, N° Serie 08657759. | | | |
|---|---|---|---|---|---|---|
| L56-URU-CR-01A | 18-06-2014 | 10:56 | 22.6 | 7.95 | --- | -- |

En el río Urubamba, 500 m debajo de la descarga de efluentes domésticos del campamento Malvinas.

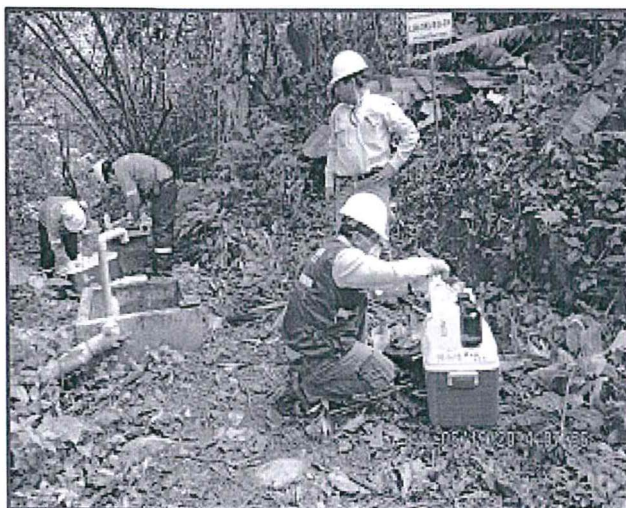
### Fotografía N° 04

| Código punto muestreo | Matriz | Coordenadas UTM<br>(Datum WGS84) | | | Descripción |
|---|---|---|---|---|---|
| L88-MAV-ED-07 | Efluente | 18L | 0723747 | 8691164 | Descarga al río Urubamba del efluente procedente de las plantas de tratamiento de agua residual doméstica del campamento C-4, Malvinas, foto N° 04. |

| Equipo empleado | | | Medidor combinado de pH/CE/TDS/TEMP con indicación digital, marca Hanna Instruments Modelo HI991300, N° Serie 08657759. | | | |
|---|---|---|---|---|---|---|
| L88-MAV-ED-07 | 19-06-2014 | 07:47 | 25.7 | 7.03 | --- | --- |

Descarga al río Urubamba del efluente  
procedente de las plantas de  
tratamiento de agua residual doméstica  
del campamento C-4, Malvinas.

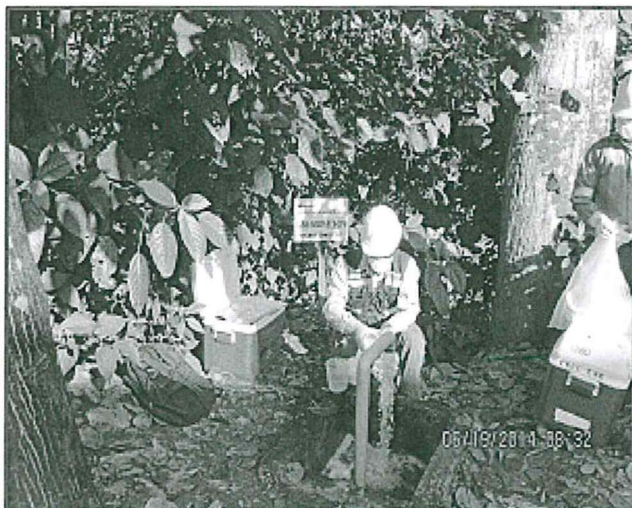
**Fotografía N° 05**  
**L88-MAV-ED-09**

| Código punto muestreo | Matriz | Coordenadas UTM<br>(Datum WGS84) | | | Descripción |
|---|---|---|---|---|---|
| L88-MAV-ED-09 | Efluente | 18L | 0723338 | 8690665 | Descarga al río Urubamba del efluente procedente de las plantas de tratamiento de agua residual doméstica del campamento C-1, Malvinas, foto N° 05. |

| Equipo empleado | | | Medidor combinado de pH/CE/TDS/TEMP con indicación digital, marca Hanna Instruments Modelo HI991300, N° Serie 08657759. | | | |
|---|---|---|---|---|---|---|
| L88-MAV-ED-09 | 19-06-2014 | 08:35 | 25.9 | 3.22 | --- | --- |

Descarga al río Urubamba del efluente procedente de las plantas de tratamiento de agua residual doméstica del campamento C-1, Malvinas.
