INFORME N° 00005-2025-OEFA/DEAM-SSIM

ASUNTO : Informe de evaluación ambiental para la identificación del sitio impactado por actividades de hidrocarburos con código S0557, ubicado en el Lote 8, microcuenca CORR-27, en el ámbito de la cuenca del río Corrientes, distrito Trompeteros, provincia y departamento Loreto.

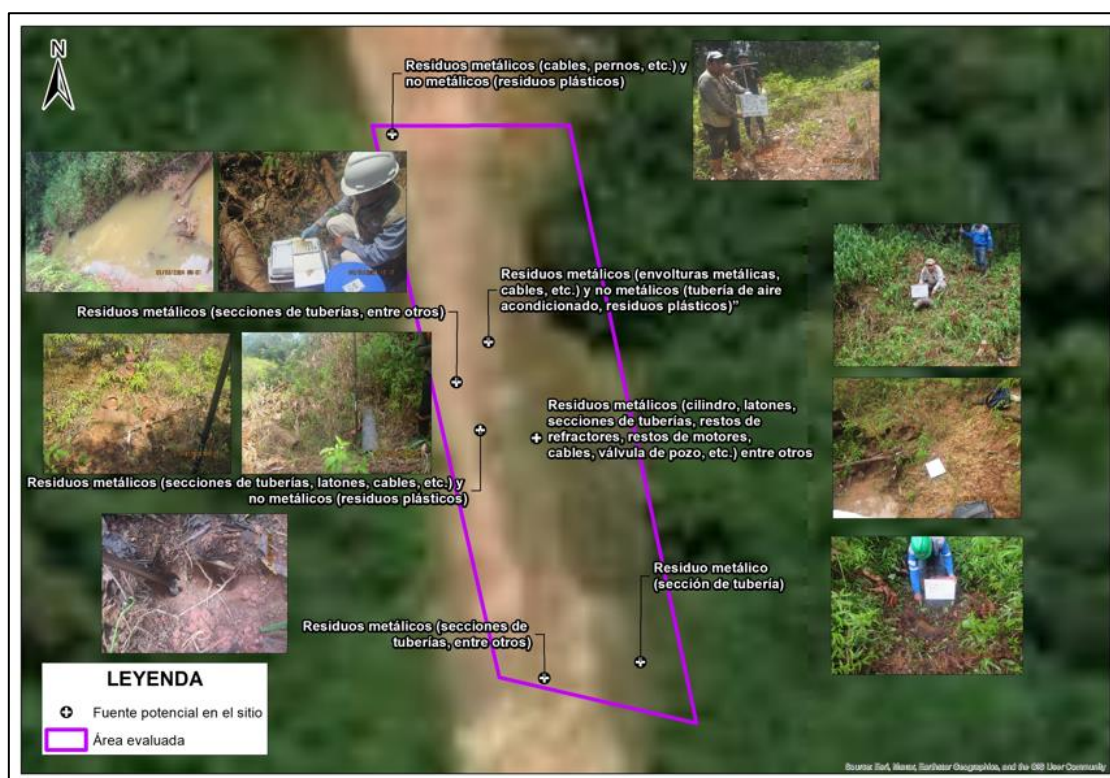
Figura 3.2. Fuentes potenciales de contaminación en el sitio S0557

Secciones de tuberías metálicas	455005	9625667	Se desconoce	Deteriorados, en proceso de oxidación y corrosión	En el sector centro-oeste del sitio	Se observaron residuos sólidos metálicos dispersos alrededor del punto de muestreo S0557-SU-003, los cuales se encontraban sobre el suelo, enterrados y semienterrados. Entre los residuos sólidos observados se encuentran secciones de tubería, entre otros (ver Fotografía 6 del Anexo I).
Envolturas metálicas, cables	455009	9625672	Se desconoce	Deteriorados, en proceso de oxidación y corrosión	En el sector centro-norte del sitio	Se observaron residuos sólidos metálicos y no metálicos dispersos en una zona próxima al punto de muestreo S0557-SU-003, los cuales se encontraban sobre el suelo, enterrados y semienterrados. Entre los residuos sólidos observados se encuentran: tubería de aire acondicionado, envolturas metálicas, cables, residuos plásticos, entre otros. Asimismo, estos residuos fueron observados durante el reconocimiento del sitio al realizar un hincado en suelo usando un barreno en una zona cercana al punto en mención (ver Fotografía 17 del Anexo I).

Secciones de tuberías metálicas	455016	9625630	Se desconoce	Deteriorados, en proceso de oxidación y corrosión	En el sector suroeste del sitio	Se observaron residuos sólidos metálicos alrededor del punto de muestreo S0557-SU-005, los cuales se encontraban enterrados a una profundidad de 0,6 m y/o sobre el suelo. Entre los residuos sólidos observados se encuentran: secciones de tuberías enterradas y residuos industriales dispersos sobre el suelo. Las secciones de tuberías enterradas fueron detectadas durante la excavación realizada para el muestreo de suelo usando un barreno en el punto en mención (ver Fotografía 11 del Anexo I).

Fuentes potenciales de contaminación (residuos sólidos)	Coordenadas UTM, WGS 84 – Zona 18M		Producto asociado	Estado	Ubicación respecto del sitio S0557	Observación adicional
	Este (m)	Norte (m)				
Sección de tubería metálica	455028	9625632	Se desconoce	Deteriorados, en proceso de oxidación y corrosión	En el sector sureste del sitio	Se observó un residuo sólido metálico enterrado en una zona próxima al punto de muestreo S0557-SU-005. El residuo sólido observado corresponde a una sección de tubería enterrada. Asimismo, este residuo fue detectado durante el reconocimiento del sitio al realizar un hincado en suelo usando un barreno en una zona cercana al punto en mención (ver Fotografía 18 del Anexo I).
Residuos metálicos, cables, pernos	454997 454998	9625698 9625696	Se desconoce	Deteriorados, en proceso de oxidación y corrosión	En el sector noroeste del sitio	Se observaron residuos sólidos metálicos y no metálicos dispersos alrededor del punto de muestreo S0557-SU-006, los cuales se encontraban sobre el suelo, enterrados y semienterrados. Entre los residuos sólidos observados se encuentran: cables, pernos, residuos plásticos, entre otros (ver Fotografía 12 del Anexo I).

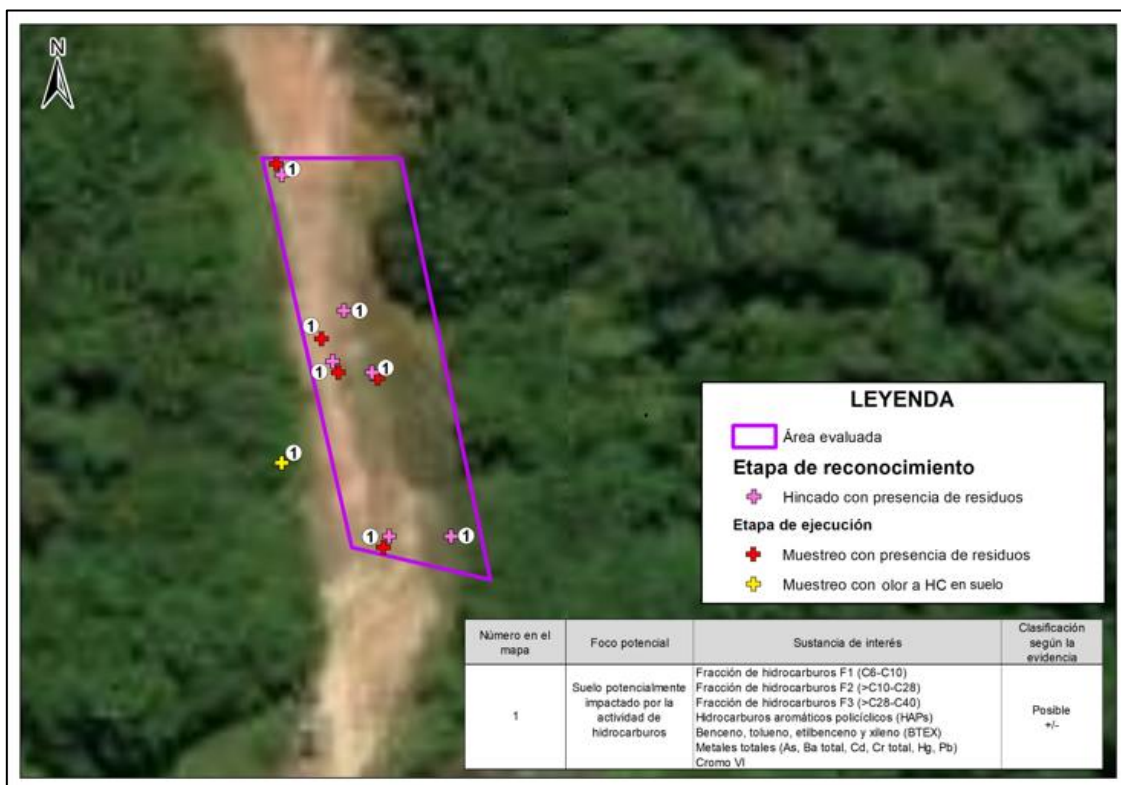
Figura 3.4. Focos potenciales de contaminación en el sitio S0557
HC: Hidrocarburos.

La Figura 3.4 presenta la ubicación de los focos potenciales de contaminación en el sitio S0557 y las sustancias de interés.

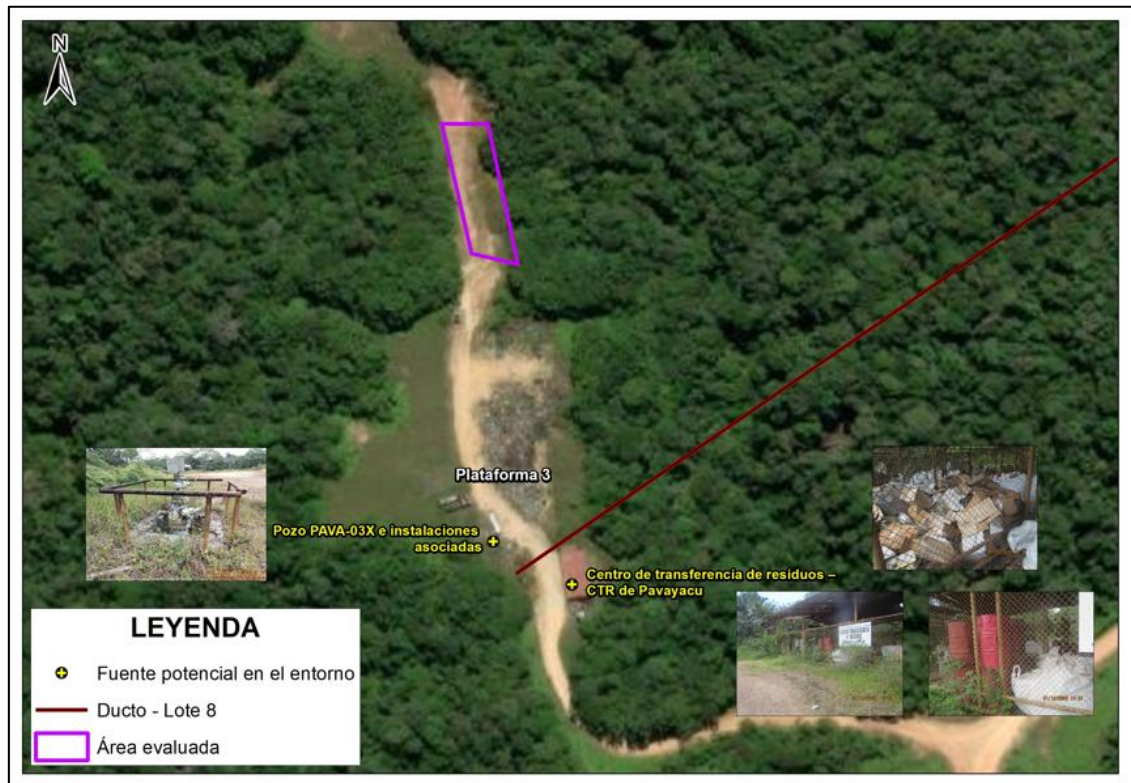
Figura 3.6. Fuentes potenciales en el entorno del sitio S0557

En la Figura 3.6 se muestran las instalaciones existentes en el entorno del sitio S0557 identificadas durante los trabajos de evaluación ambiental en campo, y que podrían representar o haber representado fuentes potenciales de contaminación.

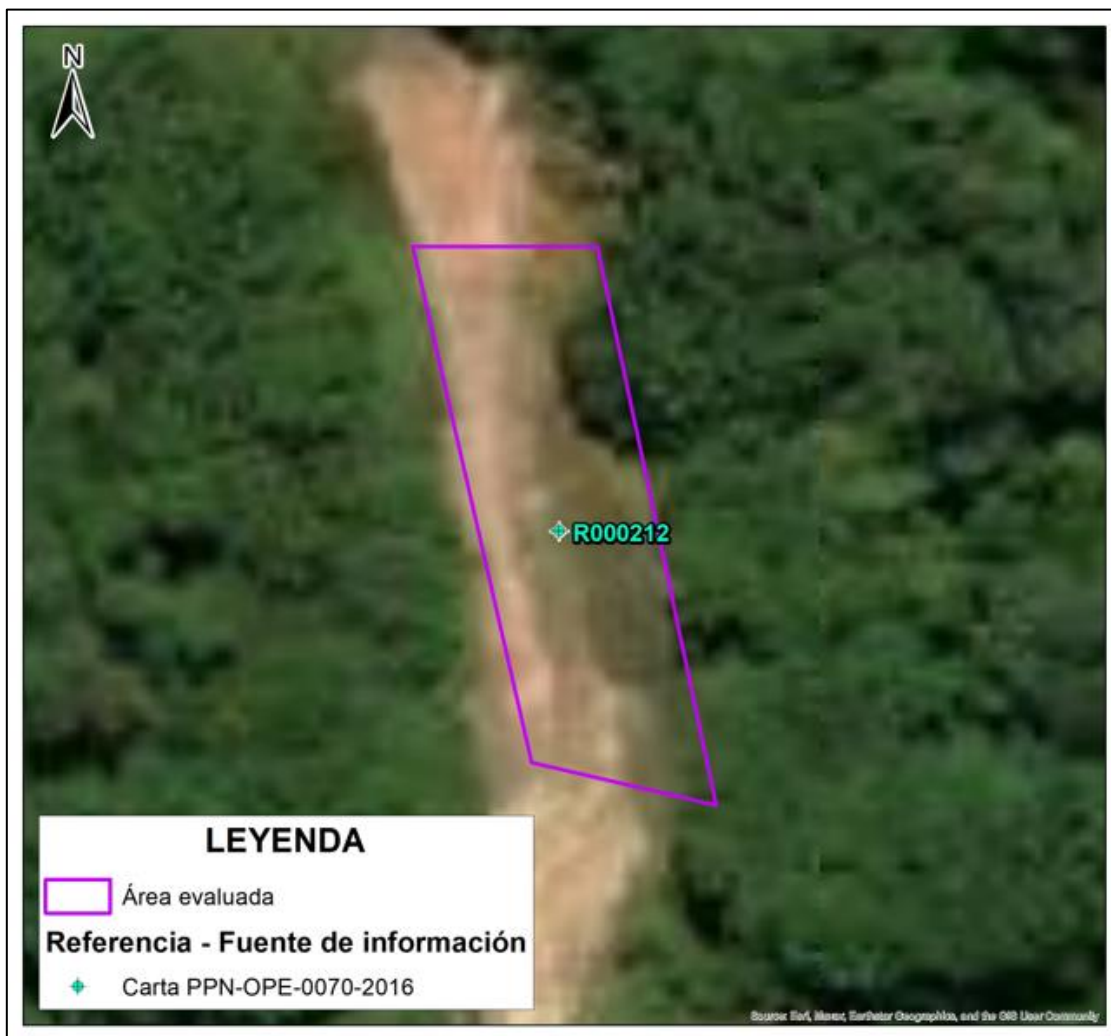
Figura 4.1. Información asociada al sitio S0557

En la siguiente figura se muestra la ubicación espacial de la referencia asociada al sitio S0557.

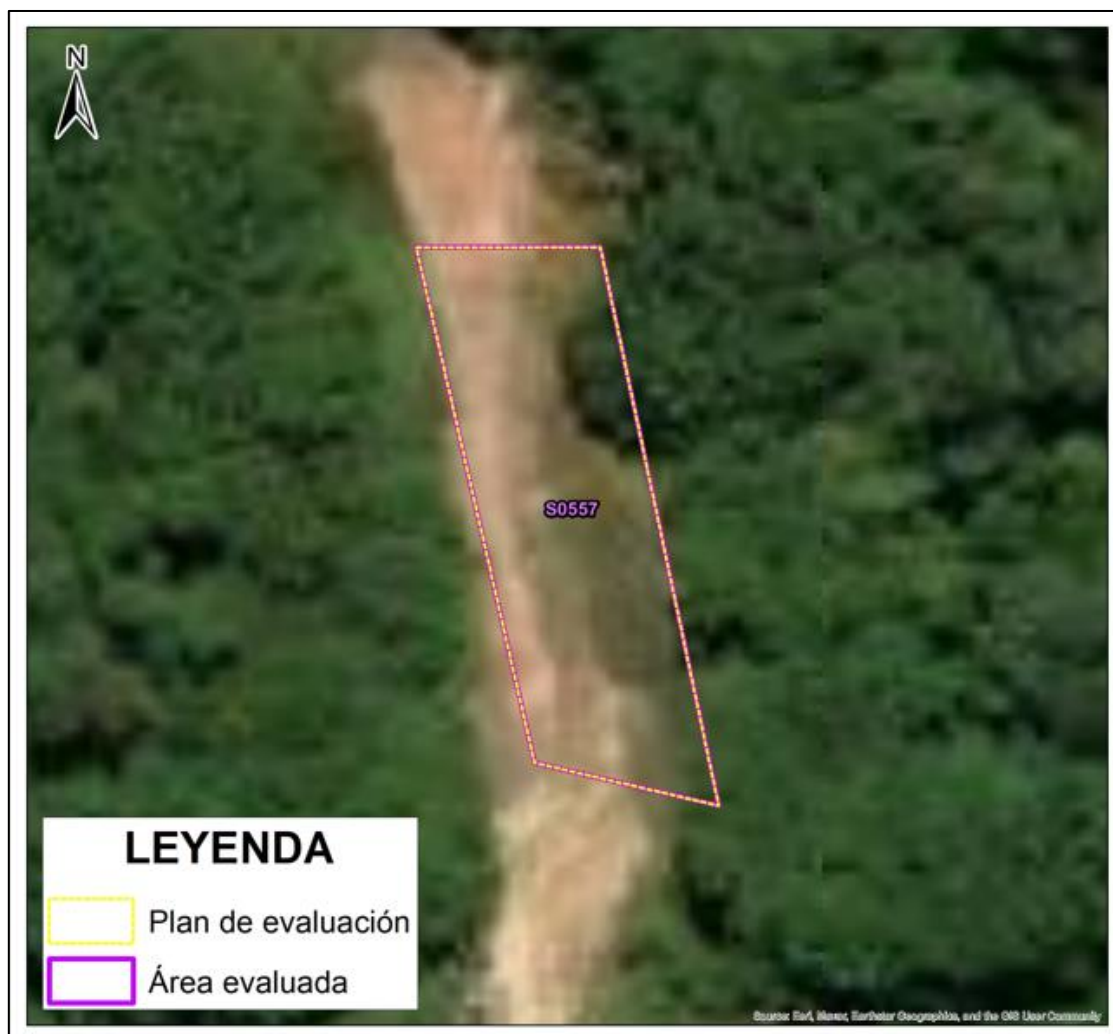
Figura 7.1. Área evaluada del sitio S0557

La evaluación para el sitio S0557 planteó la necesidad de realizar el muestreo ambiental en el componente suelo. El área evaluada fue de 1724 m² (0,1724 ha), que comprende suelo con presencia de residuos sólidos con disposición final inadecuada (Figura 7.1).

En el PE del sitio S0557, para determinar el área de estudio para la evaluación del sitio S0557, se tomó la información recogida durante el reconocimiento del sitio (Ficha de reconocimiento de sitio N. ° 022-2024-SSIM e Informe N.° 00052-2024-OEFA/DEAM-SSIM) donde se reporta presencia de residuos sólidos industriales metálicos y no metálicos dispersos a nivel superficial, semienterrados y enterrados, determinándose un área de evaluación de 1724 m² (0,1724 ha); asimismo, durante las actividades de muestreo en campo, también se registró la presencia de dichos residuos manteniéndose la misma área inicialmente propuesta durante la evaluación del sitio S0557 (0,1724 ha), tal como se muestra en la Figura 7.1.

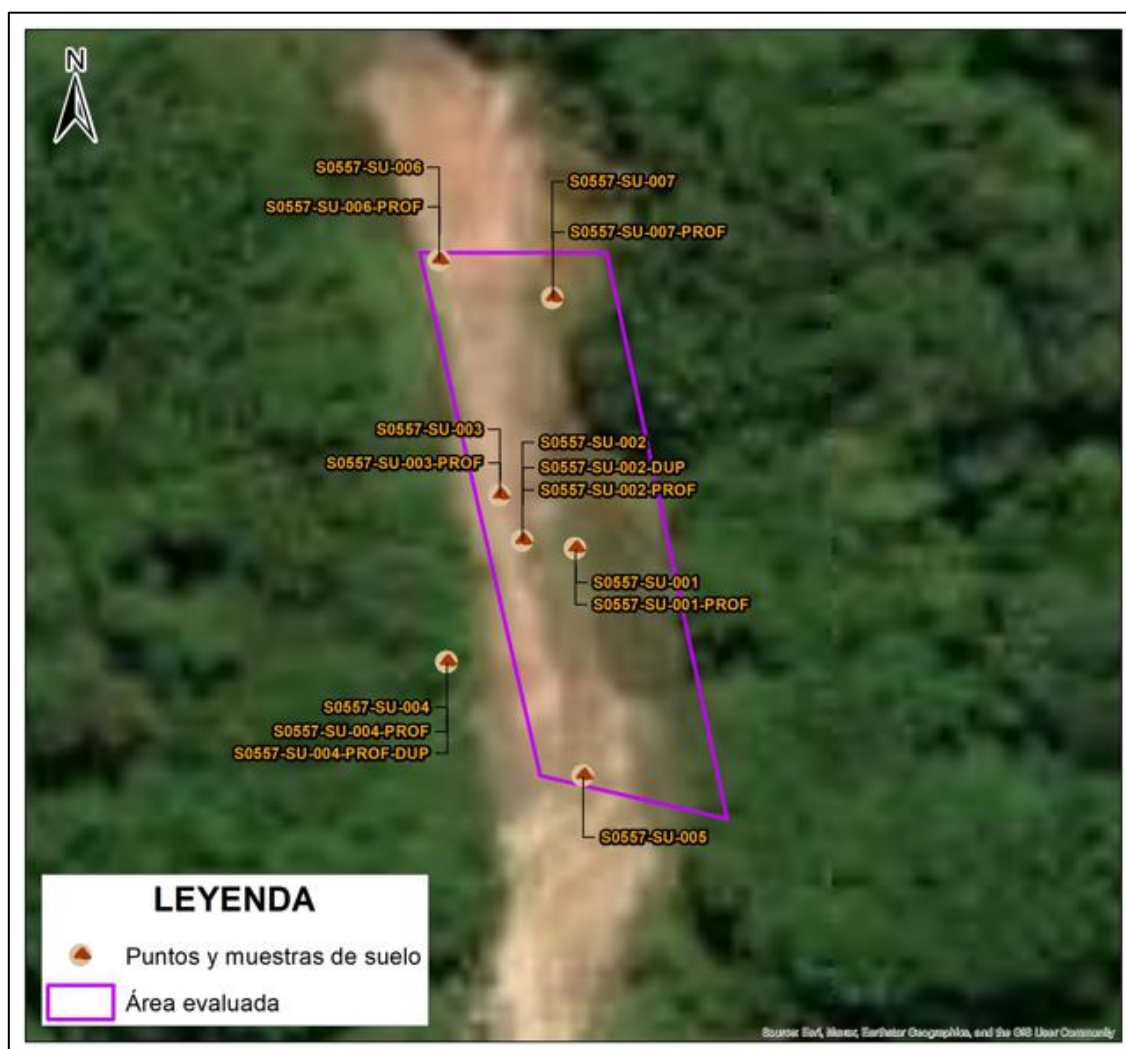
Figura 7.2. Ubicación de los puntos de muestreo y muestras de suelo en el sitio S0557

La distribución de las muestras se presenta en la Figura 7.2 y Anexo A.2.

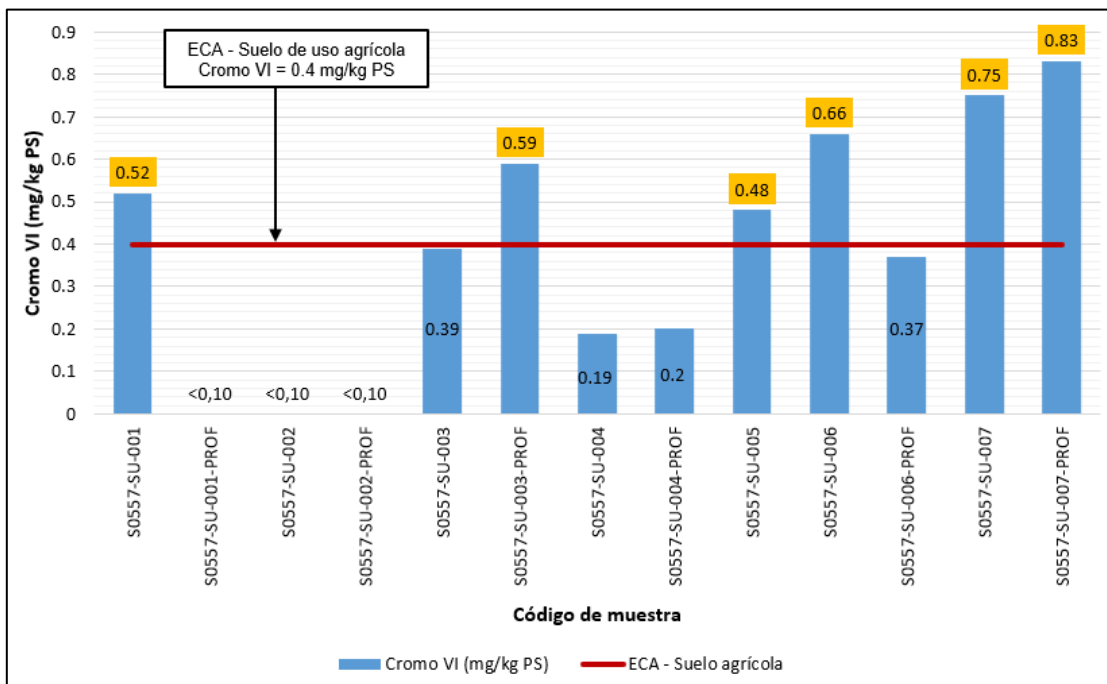
Figura 8.1. Resultados de cromo VI de las muestras de suelo en el sitio S0557

En la Figura 8.1 se presentan las concentraciones de cromo VI en las muestras de suelo tomadas para el sitio S0557; de las 12 muestras tomadas, 6 muestras con códigos S0557-SU-001, S0557-SU-005, S0557-SU-006, S0557-SU-007 (tomadas a una profundidad entre 0,00 m – 0,40 m), S0557-SU-003-PROF y S0557-SU-007-PROF (tomadas a una profundidad entre 0,50 m – 1,00 m) superan los ECA para Suelo, uso agrícola, para este parámetro.
