INFORME N° 658 - 2014-OEFA/DE-SDCA-CIPASH

ASUNTO : Identificación de pasivo ambiental del subsector hidrocarburos con código de Ficha OEFA F01497, ubicado en el Lote VII/VI (ex Lote VII), en el distrito de La Brea de la provincia Talara del departamento de Piura.

III. IDENTIFICACIÓN DE PASIVO AMBIENTAL DEL SUBSECTOR HIDROCARBUROS CON CÓDIGO DE FICHA OEFA F01497

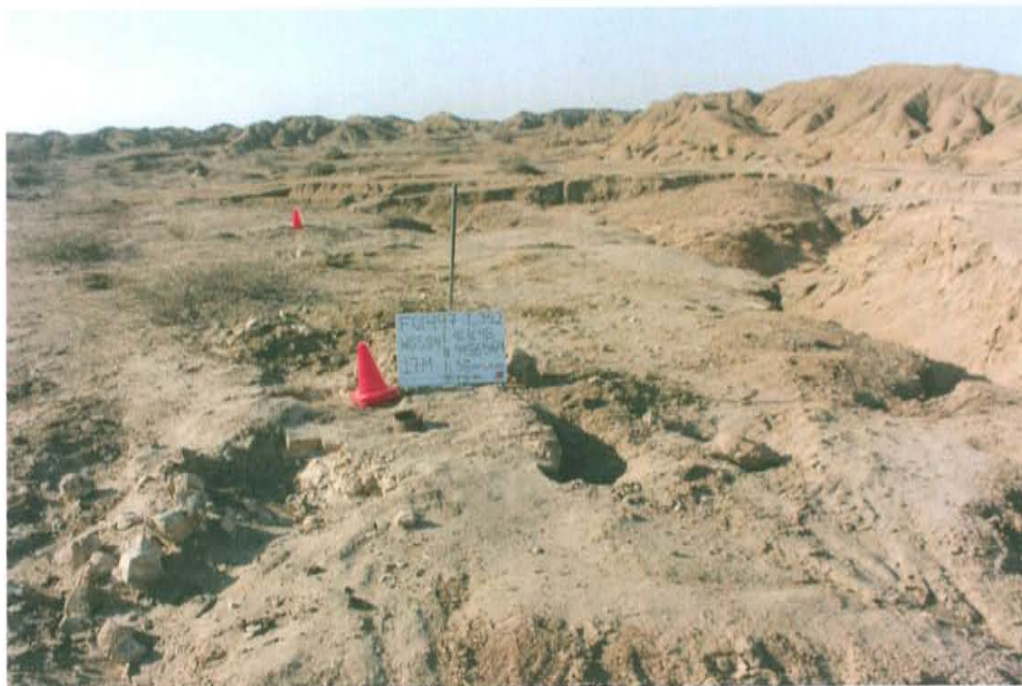
13. El área evaluada se encuentra en una zona desértica de bosque seco, presenta distintas geoformas de colinas bajas, microtopografía ondulada y suelo altamente susceptible a la erosión eólica, de escasa precipitación y ausencia de escorrentías superficiales (quebradas secas), salvo esporádicamente en tiempo de lluvia; asimismo, aproximadamente a 100 metros alrededor se observa presencia de herbáceas que crecen a nivel del suelo.

Fotografía N° 2. Vista del área evaluada, en una zona desértica de microtopografía ondulada.

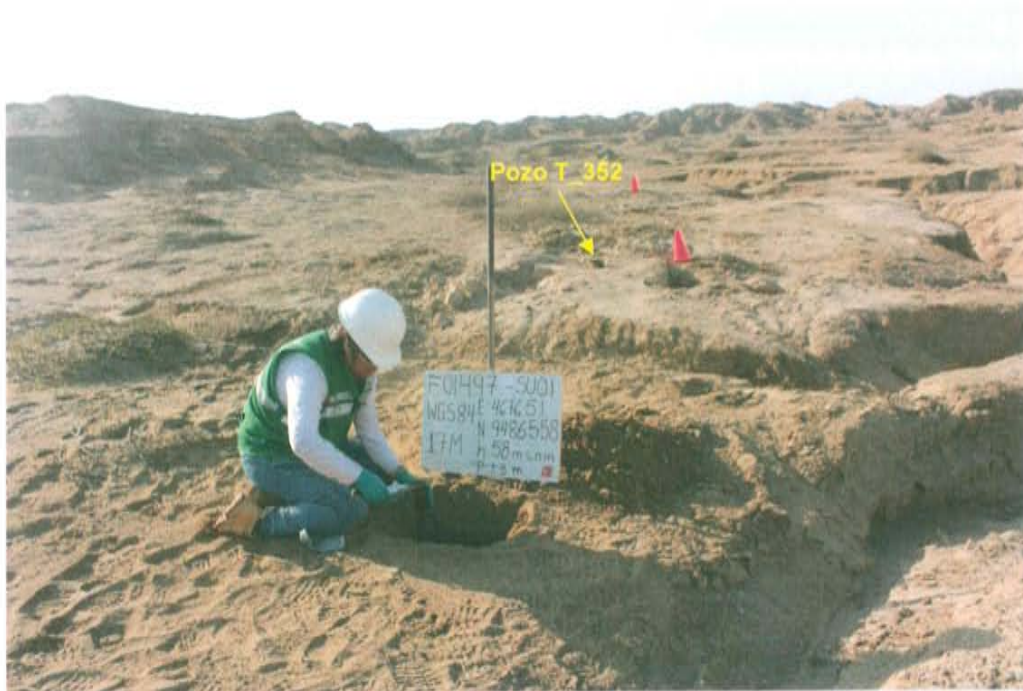
| Matriz | Código del punto de muestreo | Parámetros analizados | Descripción | WGS 84 ZONA 17M | |
|---|---|---|---|---|---|
| Suelo | F01497-SU01 | FH F1 (C ₆ -C ₁₀)* FH F2 (C ₁₀ -C ₂₈) FH F3 (C ₂₈ -C ₄₀) | La muestra de suelo se tomó a 4 m de distancia del casing del pozo y a una profundidad de 0,3 m de la superficie del suelo. | 467651 | 9486558 |

Fotografía N° 3. Toma de muestra de suelo en el punto F01497-SU01.

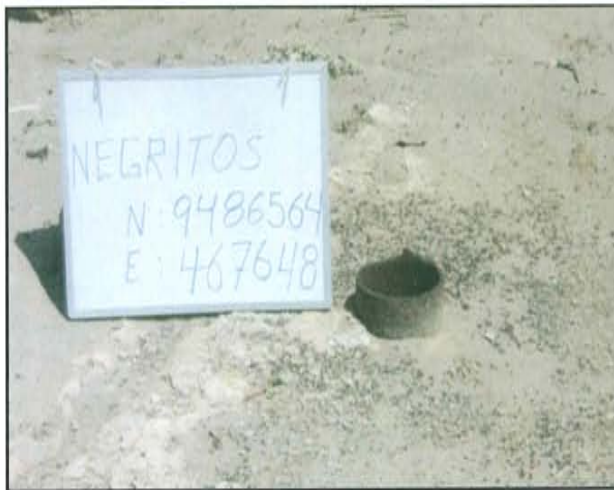
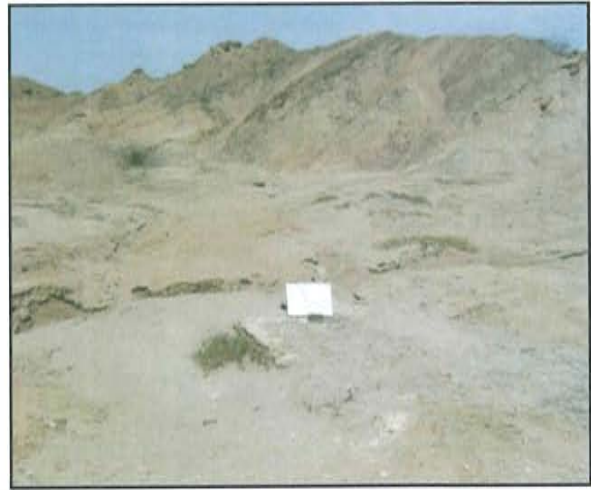
3. REGISTRO FOTOGRÁFICO

El pozo T_352 se encuentra con casing sobre una plataforma de cemento de 1.5m de largo X 1.5m de ancho aproximadamente. El pozo no tiene acceso y plataforma deteriorada. Se ha observado que en los alrededores del pozo hay restos de fierro corroído y trozos de piedra.

4. CAUSA / ORIGEN
Inadecuado abandono del pozo
5. TIPOS DE PASIVOS AMBIENTALES (Marque con X el que corresponda).
