**INFORME N° 251 - 2014-OEFA/DE-SDCA-CIPASH**

**ASUNTO** : Identificación de pasivo ambiental del subsector hidrocarburos con código de Ficha OEFA F01879, ubicado en el Lote IV, en el distrito de Pariñas de la provincia Talara del departamento de Piura.

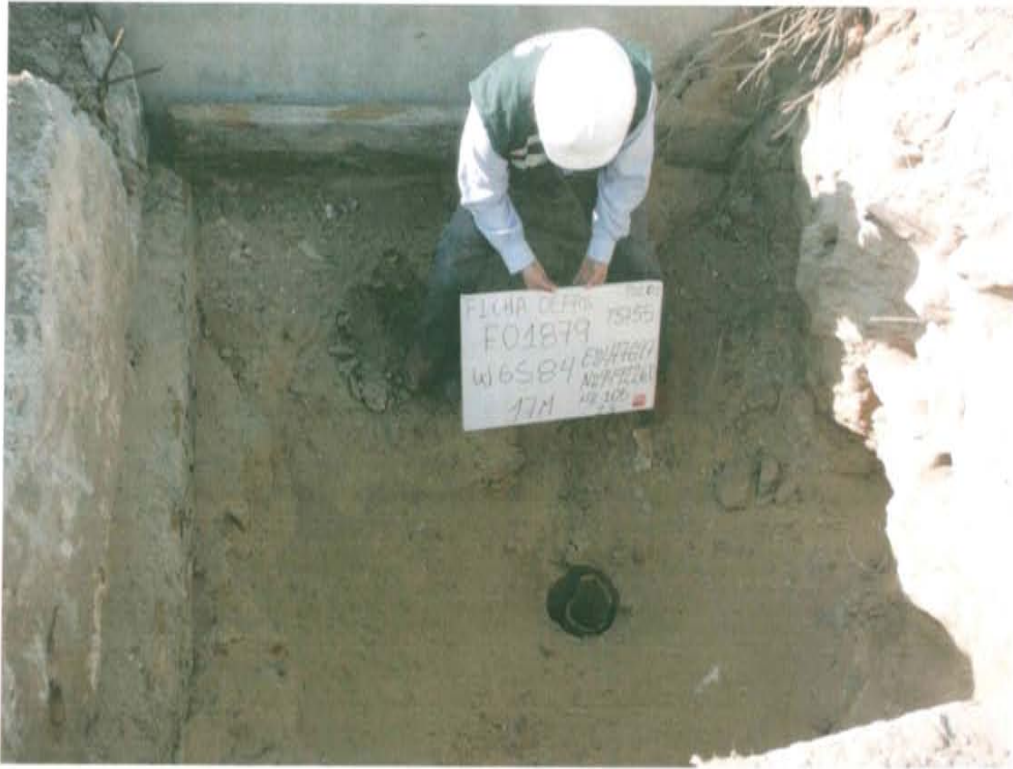
14. Durante la evaluación in situ realizada por el OEFA, el 2 de setiembre de 2014, se ubicó un pozo inactivo sobre un terreno no habilitado, se encuentra dentro de cantina deteriorada el cual presenta impregnación de hidrocarburo en sus paredes. El pozo no posee cabezal ni válvulas que aseguren su hermetismo, solo se observa dos casing concéntricos a nivel de la superficie del suelo. Se percibe olores característicos a hidrocarburos provenientes del pozo y suelo impregnado con hidrocarburo asimismo residuos de madera dispersos alrededor del área del pozo (ver anexos 1, 2 y 3).

Fotografía N° 1. Pozo inactivo con código PERUPETRO T5755, se encuentra en terreno no habilitado y dentro de cantina deteriorada.

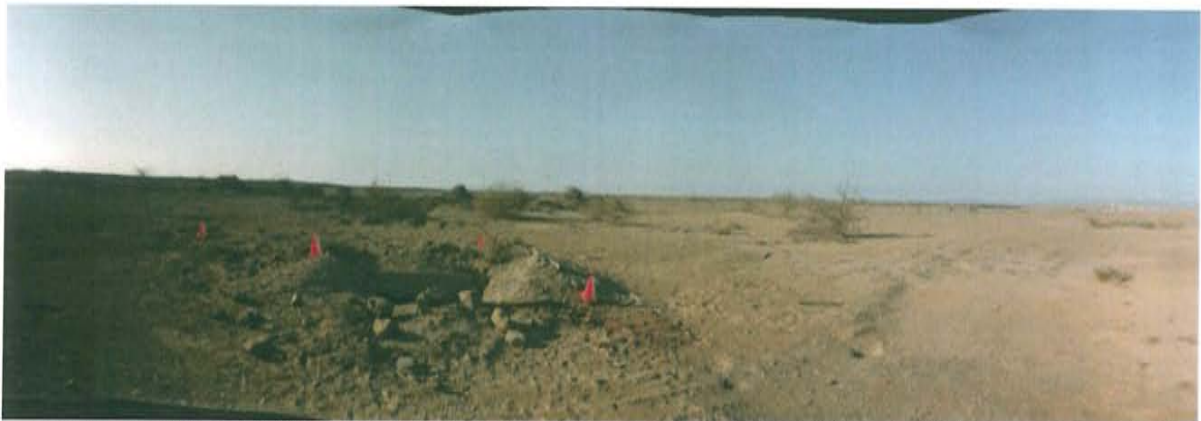
13. El área evaluada está a 150 m de la Planta Eólica de Talara, en la unidad fisiográfica de superficies planas a plano-onduladas con pendiente que varía de (8-15%), se encuentra dentro de una zona desértica, de bosque seco, con escasa red de drenaje, con clima cálido de muy poca precipitación y entre la vegetación característica se distinguen las especies faique y el sapote.

Fotografía N° 2. El área evaluada está a 150 m de la Planta Eólica de Talara, en la unidad fisiográfica de superficies planas a plano-onduladas con pendiente que varía de (8-15%).

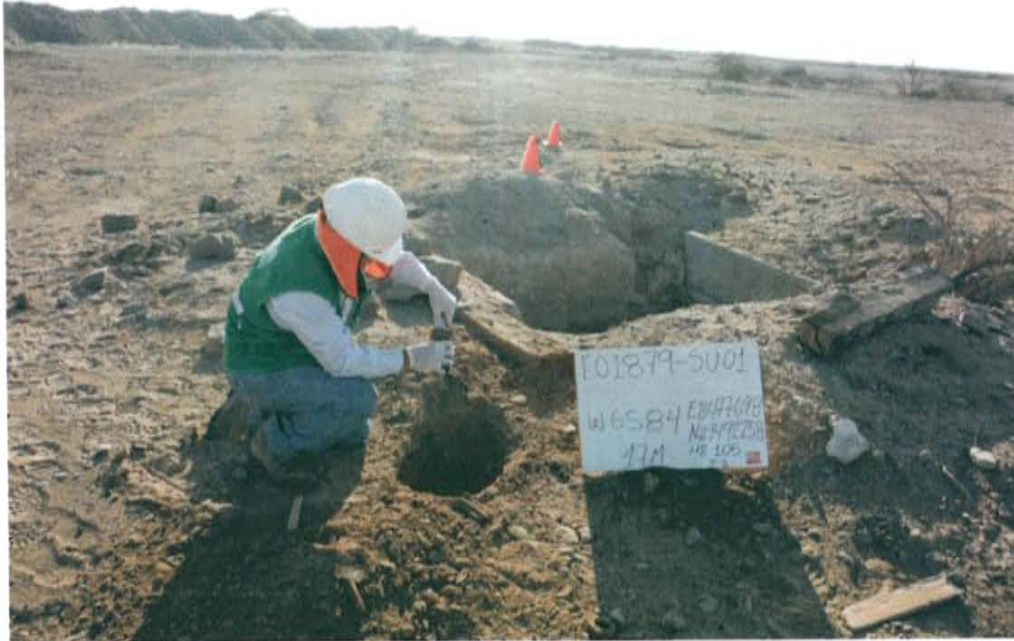
Fotografía N° 3. Recojo de muestra de suelo puntual a 3 m al este del pozo T5755.

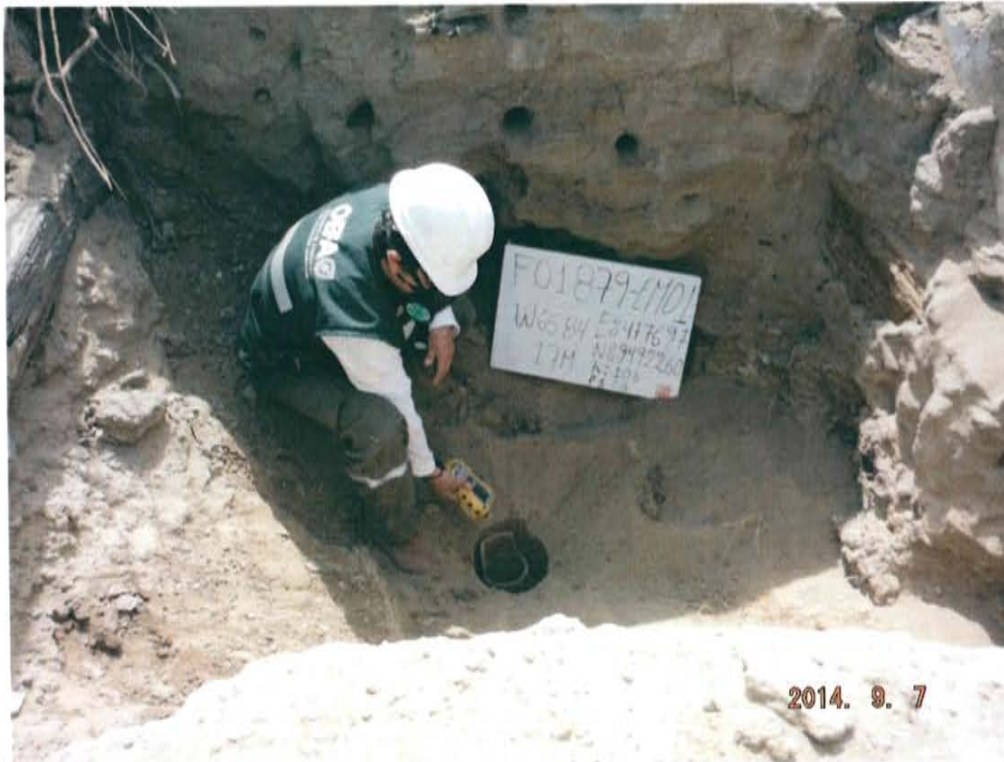
Fotografía N° 4. Medición de emisiones fugitivas en fuente de emisión, boca del pozo.

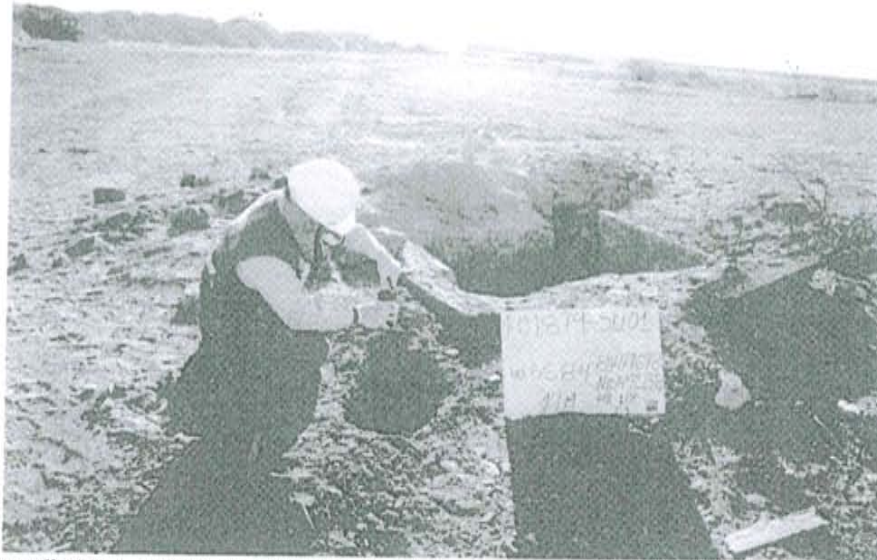
Fotografía N° 1. Toma de muestra de suelo en el punto F01879-SU01, ubicado a 3 m aproximadamente del Pozo T5755.

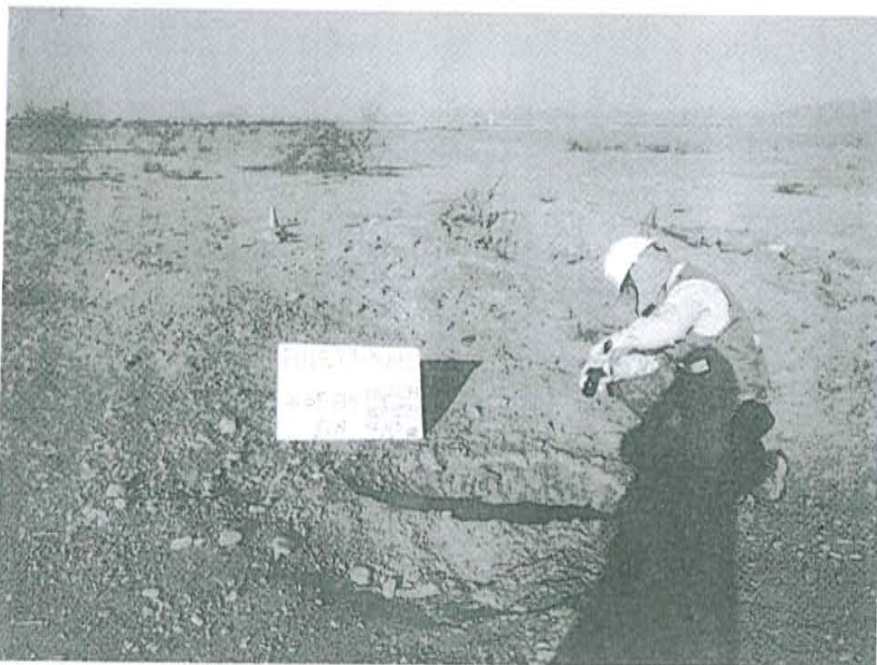
Fotografía N° 2. Toma de muestra de suelo en el punto F01879-SU02, ubicado a 6 m aproximadamente del Pozo T5755.

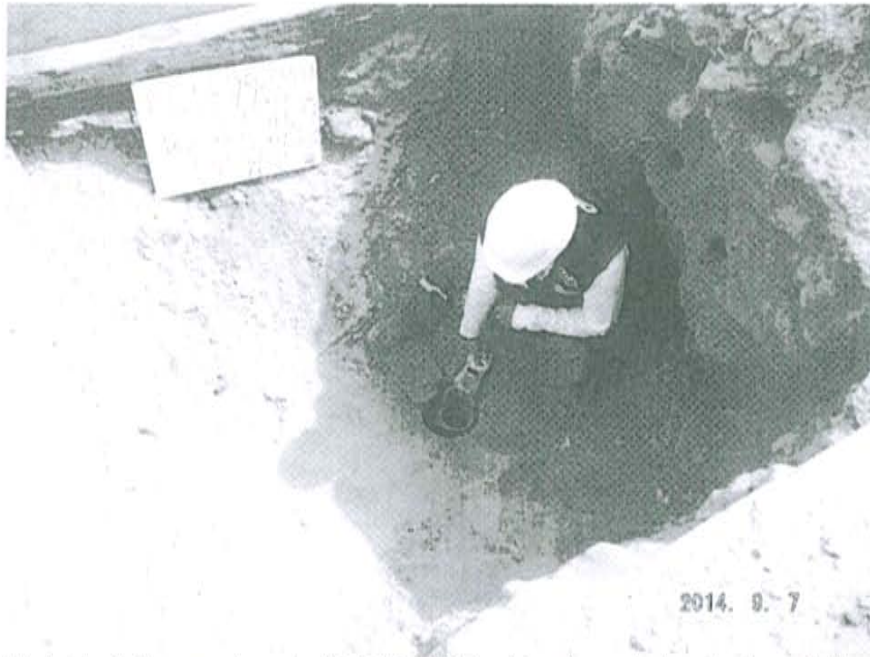
26. Los resultados obtenidos en boca de pozo (F01879-EM01) muestran que no hay presencia de COVs y que el Límite Inferior de Explosividad (LEL) alcanza valores de 6%, evidenciando que las emisiones gaseosas fugitivas provenientes del pozo están compuestas por una mezcla de gases con características combustibles y posiblemente inflamables. Las concentraciones de H<sub>2</sub>S, no son consideradas relevantes en esta composición de gases pues no fueron detectadas.

Fotografía N° 1. Medición en el punto F01879-EM01, ubicado en la fuente de emisión en boca del Pozo T5755.

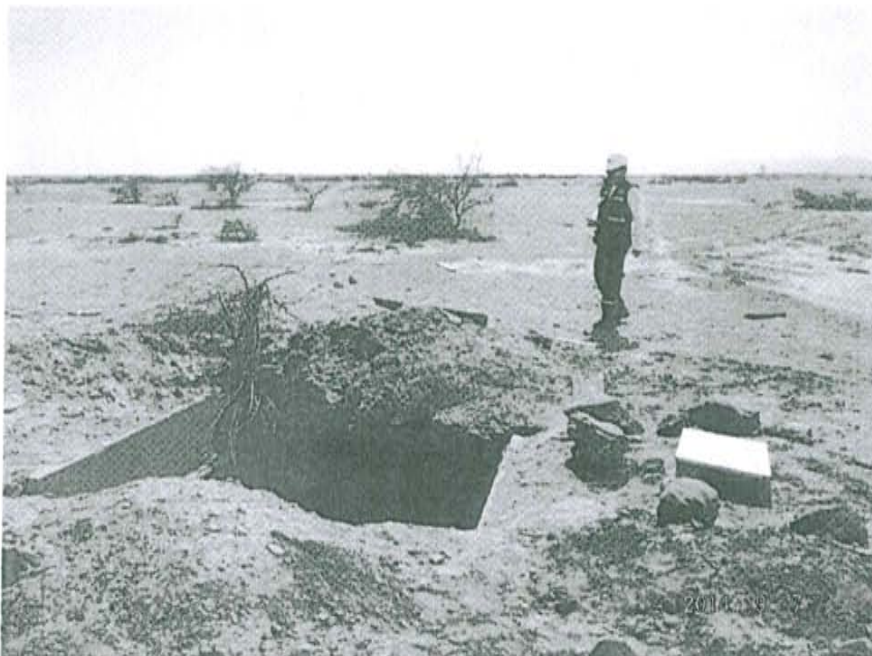
27. Los resultados de Límite Inferior de Explosividad (LEL) obtenidos en los alrededores a la ubicación del pozo (F018799-VA01) muestran que no son significativos en comparación con las mediciones obtenidas en la fuente de emisión.

Fotografía N° 2. Mediciones en el F01879-VA01, se realizó en un recorrido en el área circundante alrededor del Pozo en un radio de 1 m, con una duración de 10 minutos.

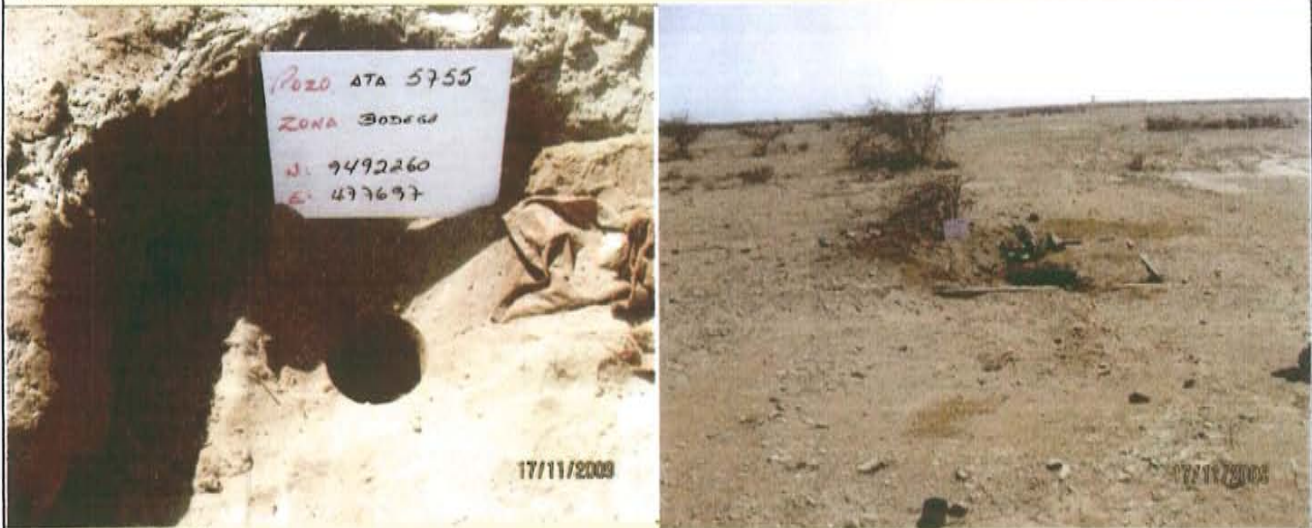
**3. REGISTRO FOTOGRÁFICO**

Pozo ATA, ubicado y sin vías de acceso hasta el lugar, pozo con el casing abierto, emana gas, a nivel de la superficie del suelo y con terraplén; hay presencia de suelo contaminado con hidrocarburo y sedimentos generados por las aguas de producción generadas y de restos de concretos abandonados en la plataforma. Este pozo se encuentra colindante a una quebrada seca. La vegetación predominante es el bichayo (*Capparis crotonoides*) y el faique (*Acacia sp.*).

El inadecuado abandono del pozo.
