Mapa de ubicación del sitio S0074

Mapa de puntos y muestras que exceden los ECA para
Suelo en el sitio S0074

Figura N.º 4-1. Ubicación del sitio S0074

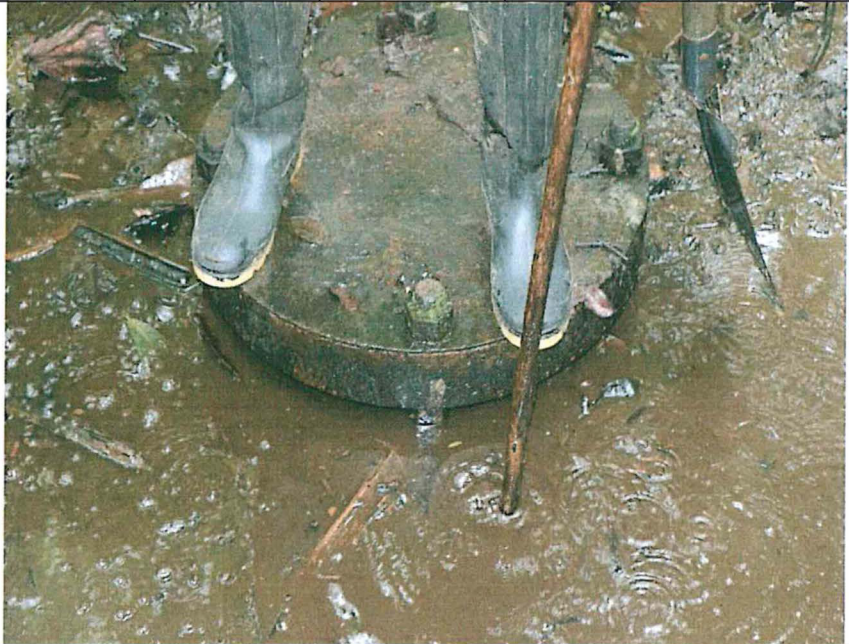
VISITA DE RECONOCIMIENTO DE POSIBLE SITIO IMPACTADO S0074					
CUE: 2017-05-0080			CUC: 002-11-2017-24		
Distrito	Trompeteros	Provincia	Loreto	Departamento	Loreto
FOTOGRAFÍA N.º 5 R003521

Fecha: 23/11/2017					
Hora: 11:13 horas					
COORDENADAS UTM -WGS 84 – ZONA 18M					
Este (m): 0423431					
Norte (m): 9635749					
Altitud (m.s.n.m): 192					
Precisión: ± 3					
DESCRIPCIÓN:		Hincado en la cantina mostrando sedimentos con hidrocarburos (olor y color), del pozo ubicado en la Referencia R003521 (sitio S0074)			
VISITA DE RECONOCIMIENTO DE POSIBLE SITIO IMPACTADO S0074					
CUE: 2017-05-0080			CUC: 002-11-2017-24		
Distrito	Trompeteros	Provincia	Loreto	Departamento	Loreto
FOTOGRAFÍA N.º 6 R003521

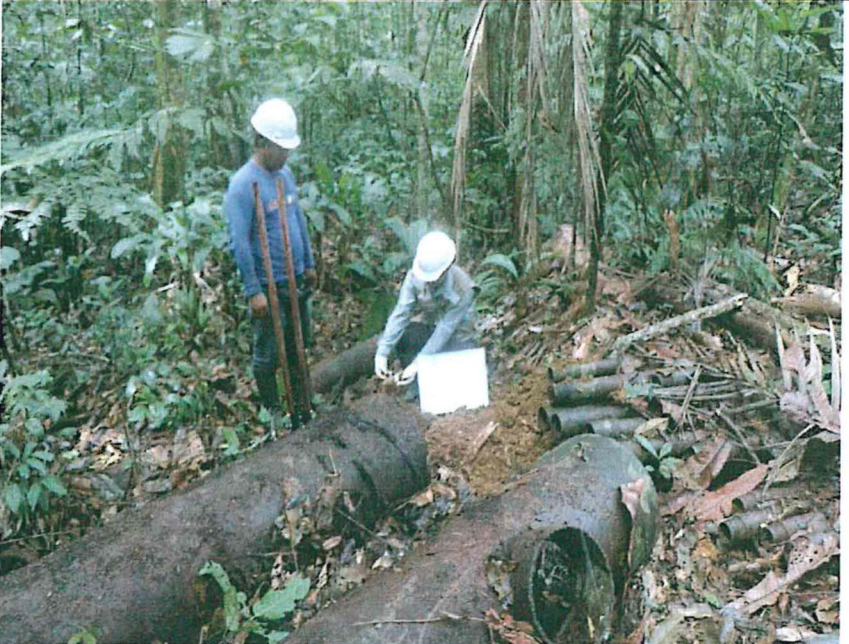
Fecha: 23/11/2017					
Hora: 11:13 horas					
COORDENADAS UTM -WGS 84 – ZONA 18M					
Este (m): 0423421					
Norte (m): 9635739					
Altitud (m.s.n.m): 192					
Precisión: ± 3					
DESCRIPCIÓN:		Tuberías metálicas de 32 pulgadas abandonadas en el sitio S0074.

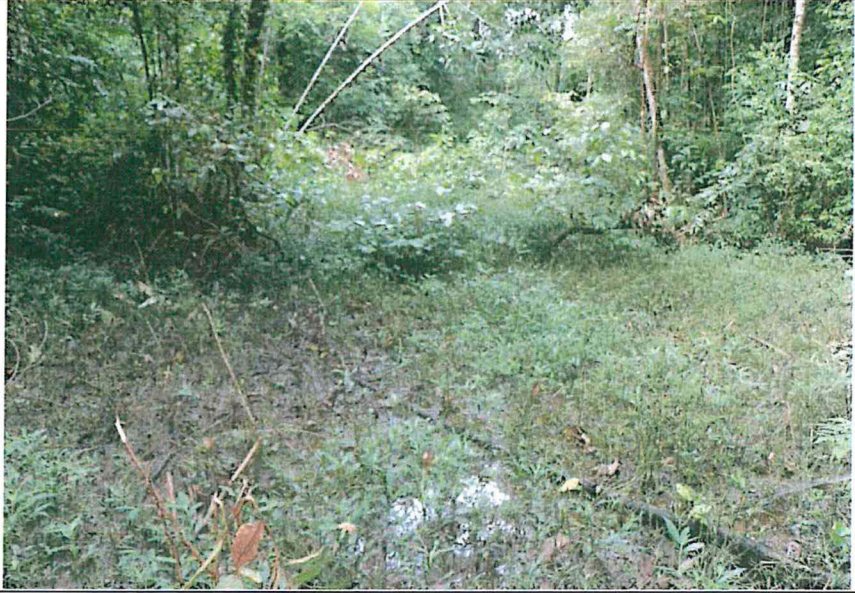
Distrito	Trompeteros	Provincia	Loreto	Departamento	Loreto
FOTOGRAFÍA N.º 9 R003521

Fecha: 23/11/2017					
Hora: 12:20 horas					
COORDENADAS UTM -WGS 84 – ZONA 18M					
Este (m): 0423431					
Norte (m): 9635749					
Altitud (m.s.n.m): 192					
Precisión: ± 3					
DESCRIPCIÓN:		Suelo saturado ubicado al noroeste de la referencia R003521, denominado por los pobladores como «cocha Calixto».

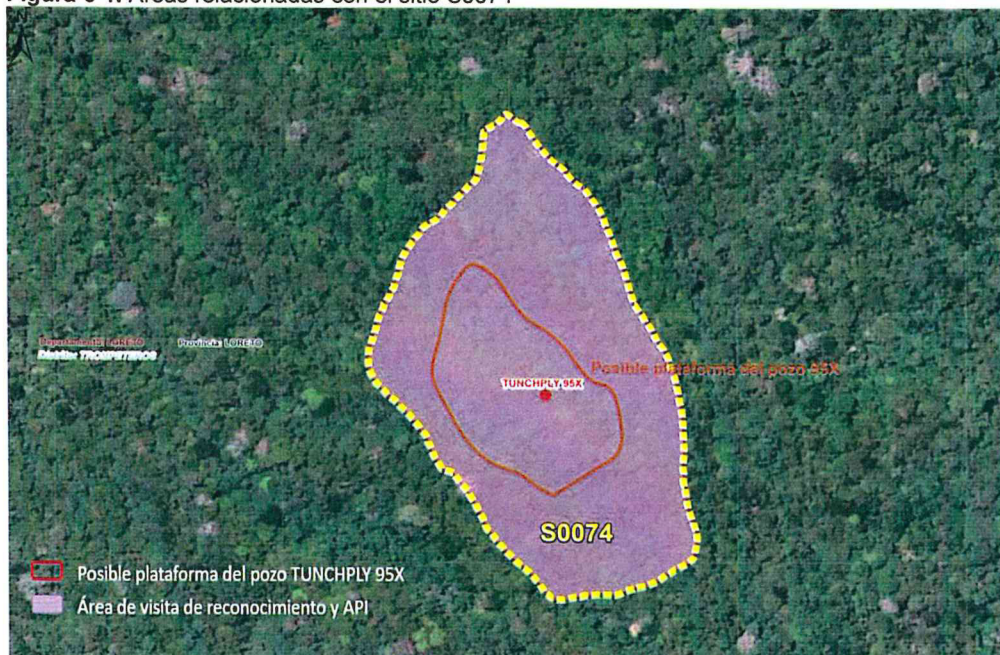
Figura 6-1. Áreas relacionadas con el sitio S0074

28. Para determinar el área de potencial interés de 7,6 ha del sitio S0074 se consideró las áreas señaladas en el Informe N.º 00007-2018-OEFA/DEAM-SSIM, correspondientes a: (i) 0,17 ha que comprende el área visiblemente afectada a nivel organoléptico en el componente ambiental suelo denominada por los pobladores como «cocha Calixto» y (ii) 7,43 ha que involucra una instalación abandonada (pozo petrolero inactivo) y residuos asociados a la actividad de hidrocarburos (tuberías de perforación, cilindros, etc.) lo que suma un área total de 7.6 ha para la evaluación, conforme se observa en la figura 6-1.

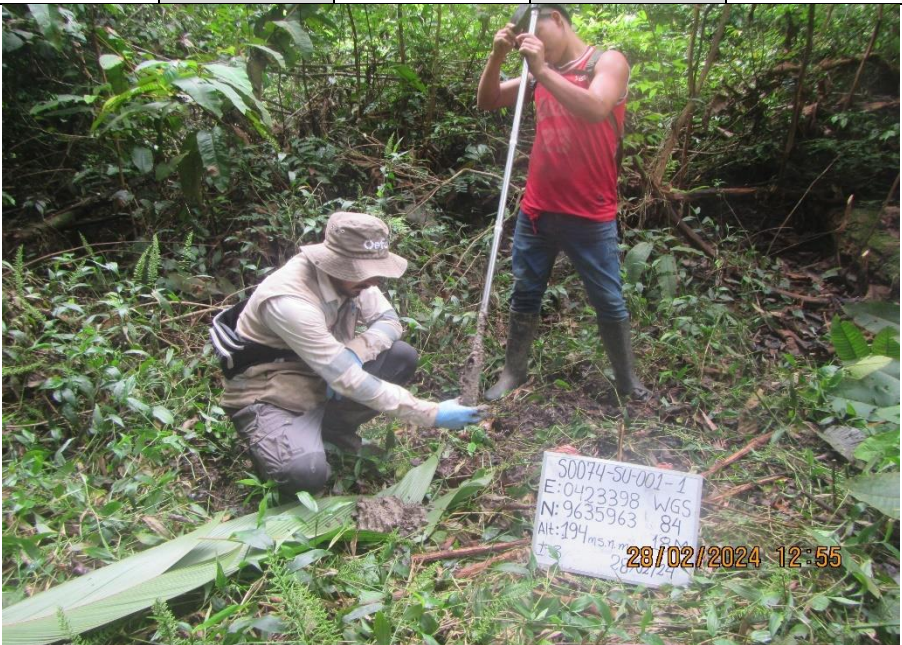
Fecha: 28/02/2024					
Hora: 12:55 horas					
Coordenadas UTM -WGS 84 – Zona 18M					
Este (m): 423398					
Norte (m): 9635963					
Altitud (m s. n. m.): 194					
Precisión: ± 3 m					
Descripción:	Vista de la ubicación del punto de muestreo S0074-SU-001-1, ubicado en una zona denominada por la comunidad San José de Nueva Esperanza como cocha Calixto, a 216 m aproximadamente al noroeste del pozo Tuncheplaya 95X. Se observó vegetación herbácea y arbórea en los alrededores y abundante hojarasca en proceso de descomposición sobre la superficie del suelo.

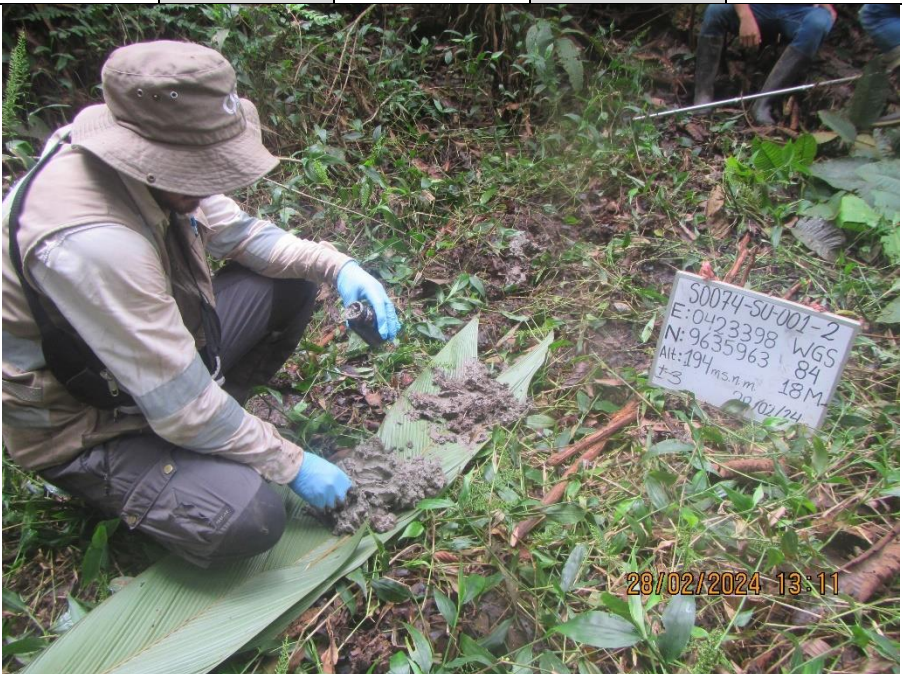
Distrito	Trompeteros	Provincia	Loreto	Departamento	Loreto
Fotografía 3 S0074-SU-001-2

Fecha: 28/02/2024					
Hora: 13:11 horas					
Coordenadas UTM -WGS 84 – Zona 18M					
Este (m): 423398					
Norte (m): 9635963					
Altitud (m s. n. m.): 194					
Precisión: ± 3 m					
Descripción:	Toma de muestra de suelo con código S0074-SU-001-2. Se observó suelo franco arcillo arenoso, color gris oliva, mojado, y con indicios organolépticos de hidrocarburos (olor). La muestra fue tomada entre 0,30 y 0,60 m de profundidad.				
Distrito	Trompeteros	Provincia	Loreto	Departamento	Loreto
Fotografía 4 S0074-SU-001-3

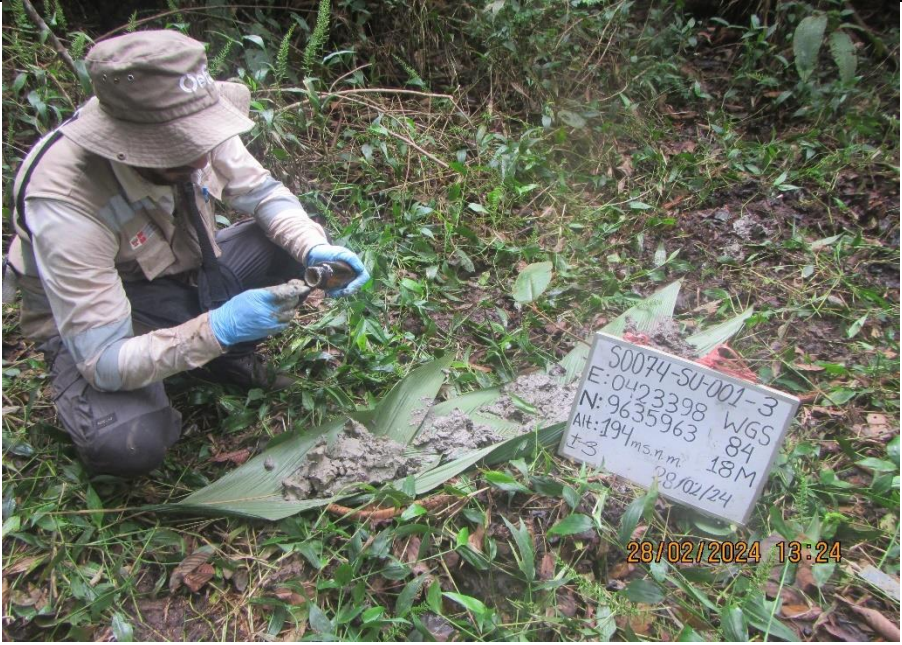
Fecha: 28/02/2024					
Hora: 13:24 horas					
Coordenadas UTM -WGS 84 – Zona 18M					
Este (m): 423398					
Norte (m): 9635963					
Altitud (m s. n. m.): 194					
Precisión: ± 3 m					
Descripción:	Toma de muestra de suelo con código S0074-SU-001-3. Se observó suelo arcilloso, color gris oliva, mojado, y con indicios organolépticos de hidrocarburos (olor). La muestra fue tomada entre 0,60 y 0,90 m de profundidad.

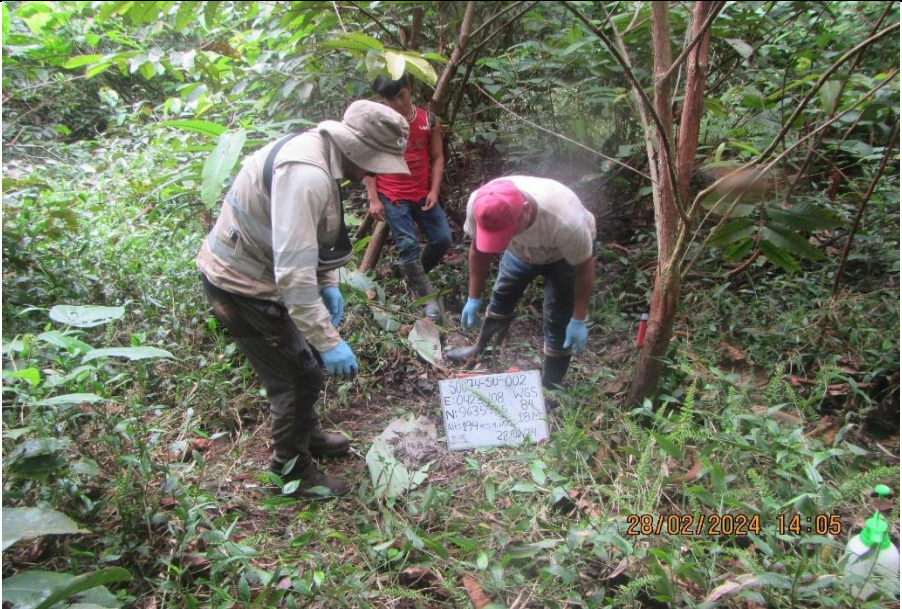
Distrito	Trompeteros	Provincia	Loreto	Departamento	Loreto
Fotografía 5 S0074-SU-002

Fecha: 28/02/2024					
Hora: 14:05 horas					
Coordenadas UTM -WGS 84 – Zona 18M					
Este (m): 423408					
Norte (m): 9635935					
Altitud (m s. n. m.): 194					
Precisión: ± 3 m					
Descripción:	<p>Vista de la ubicación del punto de muestreo S0074-SU-002, ubicado en una zona denominada por la comunidad San José de Nueva Esperanza como cocha Calixto a 187 m aproximadamente al noroeste del pozo Tuncheplaya 95X. Se observó vegetación herbácea y arbórea en los alrededores y abundante hojarasca en proceso de descomposición sobre la superficie del suelo.</p>

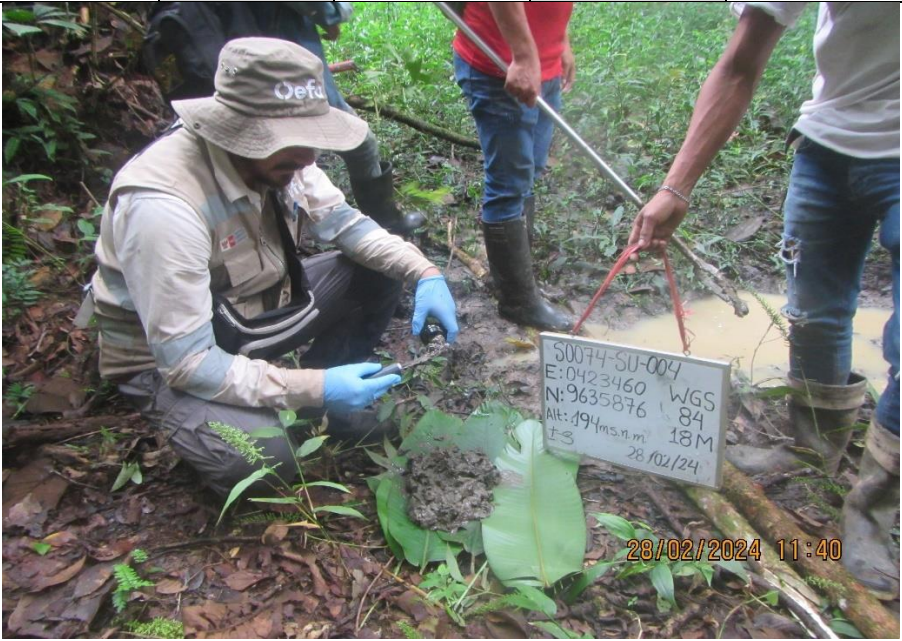
Fecha: 28/02/2024					
Hora: 11:40 horas					
Coordenadas UTM -WGS 84 – Zona 18M					
Este (m): 423460					
Norte (m): 9635876					
Altitud (m s. n. m.): 194					
Precisión: ± 3 m					
Descripción:	<p>Toma de muestra de suelo en el punto de muestreo con código S0074-SU-004. Se observó suelo franco arcillo arenoso, color gris oscuro, mojado, y con indicios organolépticos de hidrocarburos (olor). La muestra fue tomada entre 0,00 y 0,30 m de profundidad.</p>

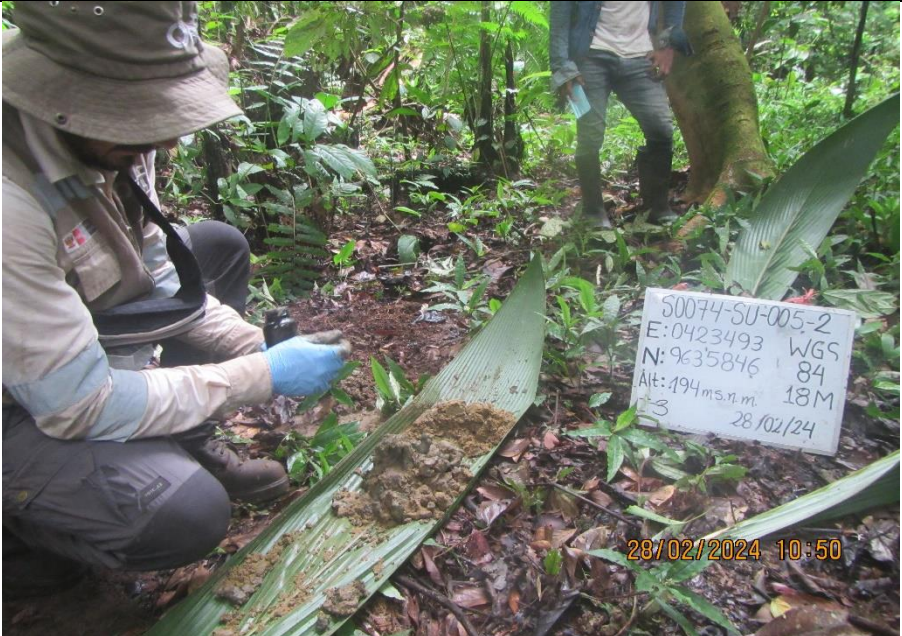
Distrito	Trompeteros	Provincia	Loreto	Departamento	Loreto
Fotografía 15 S0074-SU-005-2

Fecha: 28/02/2024					
Hora: 10:50 horas					
Coordenadas UTM -WGS 84 – Zona 18M					
Este (m): 423493					
Norte (m): 9635846					
Altitud (m s. n. m.): 194					
Precisión: ± 3 m					
Descripción:	Toma de muestra de suelo con código S0074-SU-005-2. Se observó suelo franco arcilloso, color pardo oliva, mojado y sin indicios organolépticos de hidrocarburos. La muestra fue tomada entre 0,30 y 0,60 m de profundidad.				
Distrito	Trompeteros	Provincia	Loreto	Departamento	Loreto
Fotografía 16 S0074-SU-005-3

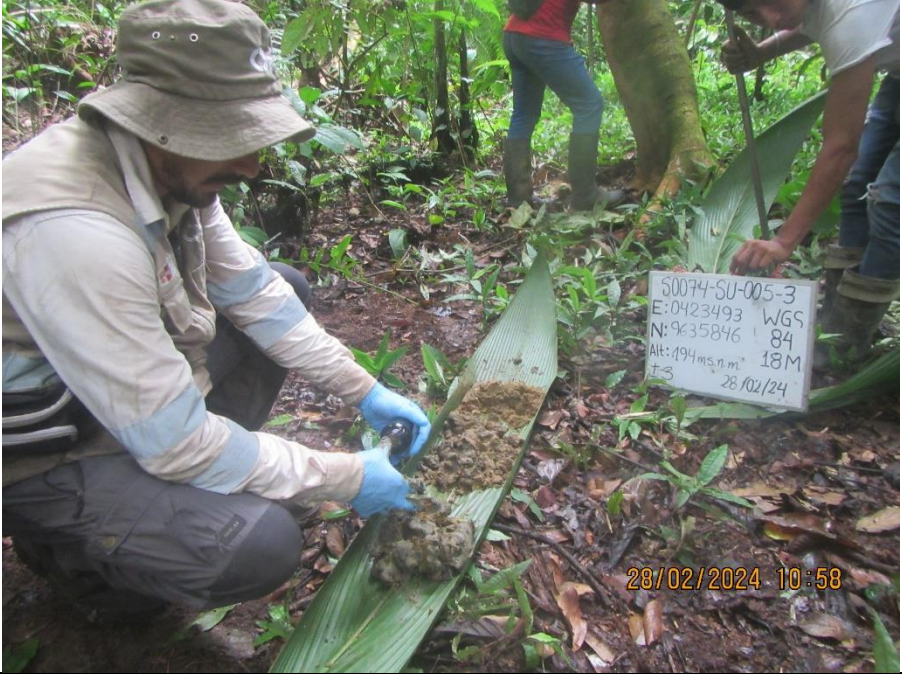
Fecha: 28/02/2024					
Hora: 10:58 horas					
Coordenadas UTM -WGS 84 – Zona 18M					
Este (m): 423493					
Norte (m): 9635846					
Altitud (m s. n. m.): 194					
Precisión: ± 3 m					
Descripción:	Toma de muestra de suelo con código S0074-SU-005-3. Se observó suelo franco arcilloso, color gris, mojado y sin indicios organolépticos de hidrocarburos. La muestra fue tomada entre 0,60 y 0,90 m de profundidad.

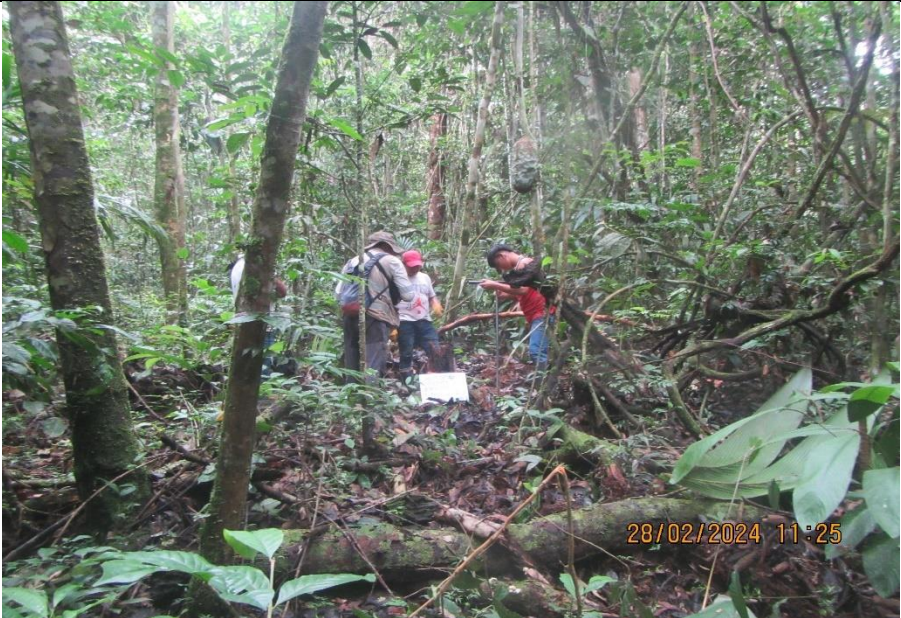
Distrito	Trompeteros	Provincia	Loreto	Departamento	Loreto
Fotografía 17 S0074-SU-006

Fecha: 28/02/2024					
Hora: 11:25 horas					
Coordenadas UTM -WGS 84 – Zona 18M					
Este (m): 423488					
Norte (m): 9635877					
Altitud (m s. n. m.): 195					
Precisión: ± 3 m	<p>Descripción: Vista de la ubicación del punto de muestreo S0074-SU-006, ubicado en una zona colindante a la denominada cocha Calixto, a 140 m aproximadamente al noreste del pozo Tuncheplaya 95X. Se observó vegetación herbácea y arbórea en los alrededores y abundante hojarasca en proceso de descomposición sobre la superficie del suelo.</p>				
Distrito	Trompeteros	Provincia	Loreto	Departamento	Loreto
Fotografía 18 S0074-SU-006

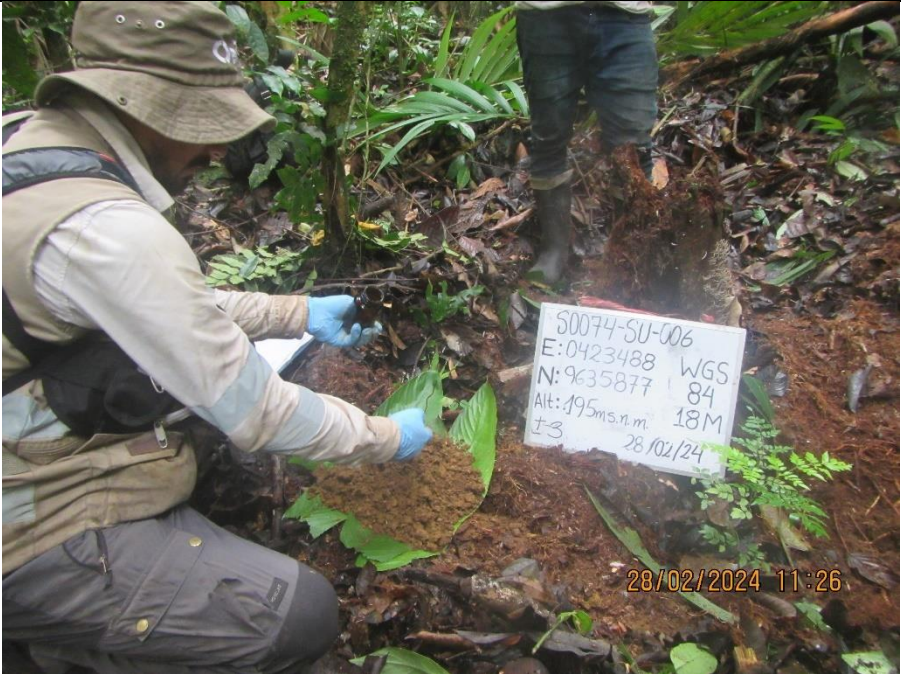
Fecha: 28/02/2024					
Hora: 11:26 horas					
Coordenadas UTM -WGS 84 – Zona 18M					
Este (m): 423488					
Norte (m): 9635877					
Altitud (m s. n. m.): 195					
Precisión: ± 3 m	<p>Descripción: Toma de muestra de suelo en el punto de muestreo con código S0074-SU-006. Se observó suelo franco arcillo arenoso, color pardo amarillento oscuro, húmedo, y sin indicios organolépticos de hidrocarburos. La muestra fue tomada entre 0,00 y 0,30 m de profundidad.</p>

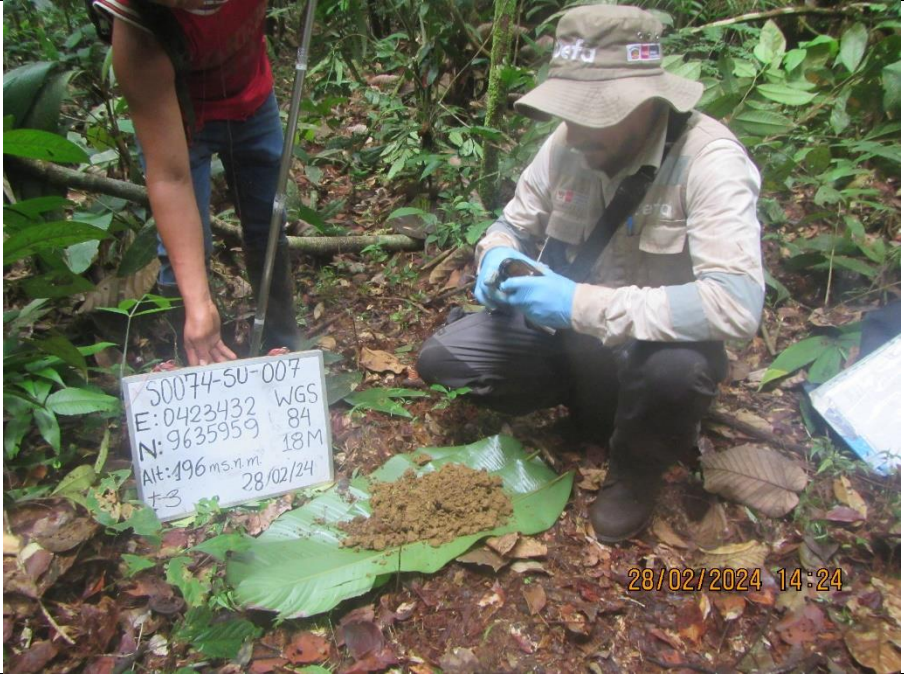
Fecha: 28/02/2024					
Hora: 14:24 horas					
Coordenadas UTM -WGS 84 – Zona 18M					
Este (m): 423432					
Norte (m): 9635959					
Altitud (m s. n. m.): 196					
Precisión: ± 3 m					
Descripción:	<p>Toma de muestra de suelo en el punto de muestreo con código S0074-SU-007. Se observó suelo franco arcillo arenoso, color pardo amarillento, húmedo, y sin indicios organolépticos de hidrocarburos. La muestra fue tomada entre 0,00 y 0,30 m de profundidad.</p>

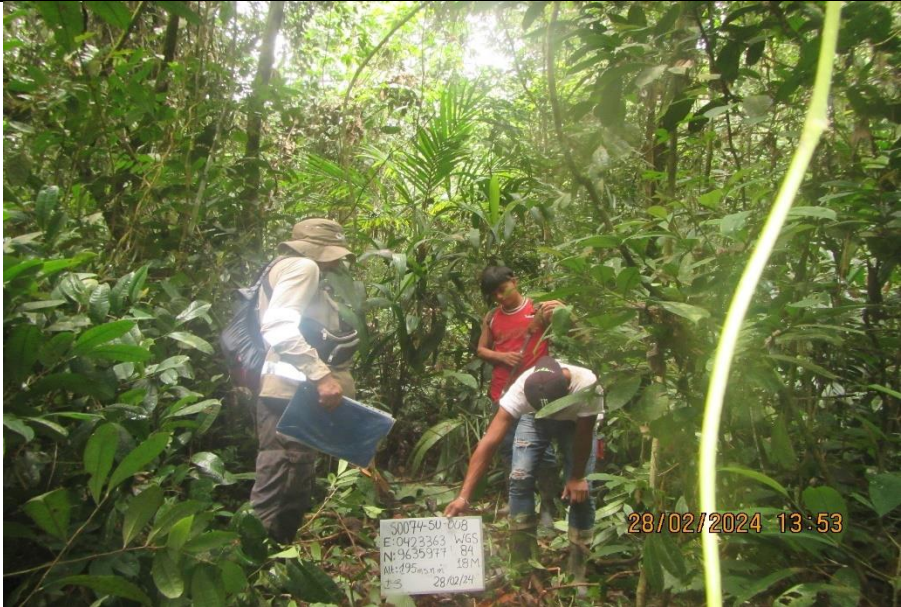
Distrito	Trompeteros	Provincia	Loreto	Departamento	Loreto
Fotografía 21 S0074-SU-008

Fecha: 28/02/2024					
Hora: 13:53 horas					
Coordenadas UTM -WGS 84 – Zona 18M					
Este (m): 423363					
Norte (m): 9635977					
Altitud (m s. n. m.): 195					
Precisión: ± 3 m					
Descripción:	<p>Vista de la ubicación del punto de muestreo S0074-SU-008, ubicado en una zona colindante a la denominada cocha Calixto a 239 m aproximadamente al noroeste del pozo Tuncheplaya 95X. Se observó vegetación herbácea y arbórea en los alrededores y abundante hojarasca en proceso de descomposición sobre la superficie del suelo.</p>				
Distrito	Trompeteros	Provincia	Loreto	Departamento	Loreto
Fotografía 22 S0074-SU-008

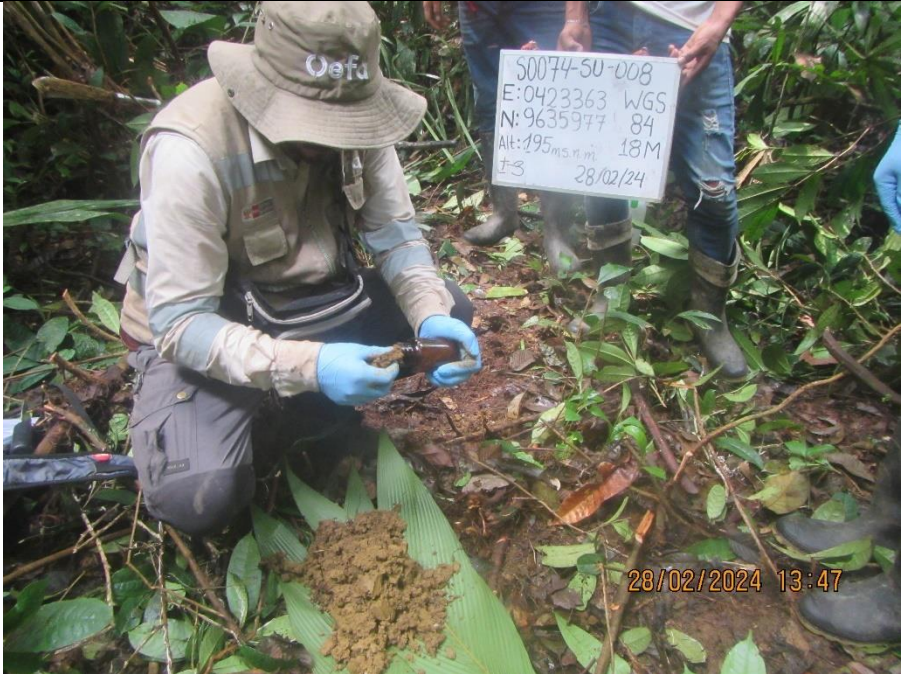
Fecha: 28/02/2024					
Hora: 13:47 horas					
Coordenadas UTM -WGS 84 – Zona 18M					
Este (m): 423363					
Norte (m): 9635977					
Altitud (m s. n. m.): 195					
Precisión: ± 3 m					
Descripción:	<p>Toma de muestra de suelo en el punto de muestreo con código S0074-SU-008. Se observó suelo franco arcillo arenoso, color pardo amarillento, húmedo, y sin indicios organolépticos de hidrocarburos. La muestra fue tomada entre 0,00 y 0,30 m de profundidad.</p>

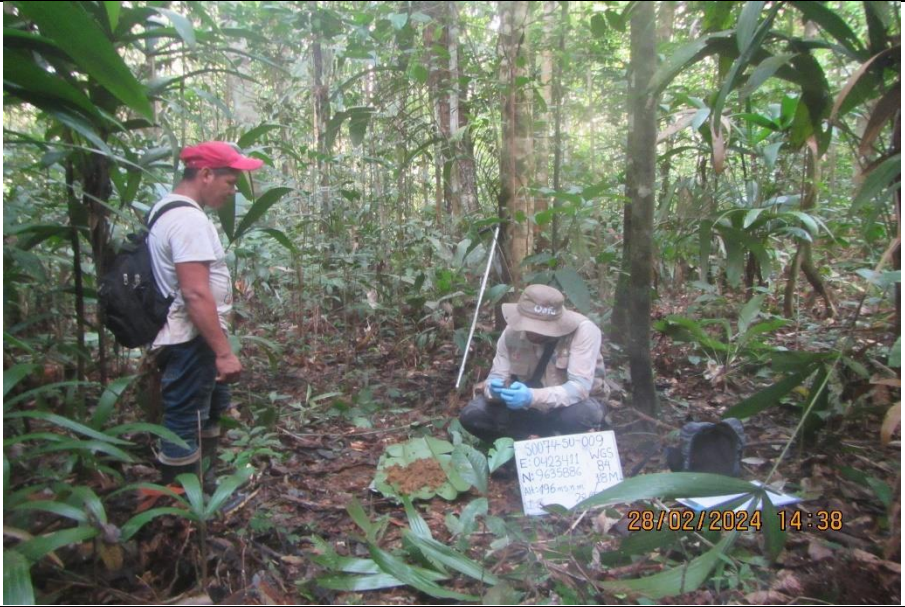
Distrito	Trompeteros	Provincia	Loreto	Departamento	Loreto
Fotografía 23 S0074-SU-009

Fecha: 28/02/2024					
Hora: 14:38 horas					
Coordenadas UTM -WGS 84 – Zona 18M					
Este (m): 423411					
Norte (m): 9635886					
Altitud (m s. n. m.): 196					
Precisión: ± 3 m	28/02/2024 14:38				
Descripción:	Vista de la ubicación del punto de muestreo S0074-SU-009, ubicado en una zona colindante a la denominada cocha Calixto a 138 m aproximadamente al noroeste del pozo Tuncheplaya 95X. Se observó vegetación herbácea y arbórea en los alrededores y abundante hojarasca en proceso de descomposición sobre la superficie del suelo.				
Distrito	Trompeteros	Provincia	Loreto	Departamento	Loreto
Fotografía 24 S0074-SU-009	 				
Fecha: 28/02/2024					
Hora: 14:38 horas					
Coordenadas UTM -WGS 84 – Zona 18M					
Este (m): 423411					
Norte (m): 9635886					
Altitud (m s. n. m.): 196					
Precisión: ± 3 m	28/02/2024 14:38

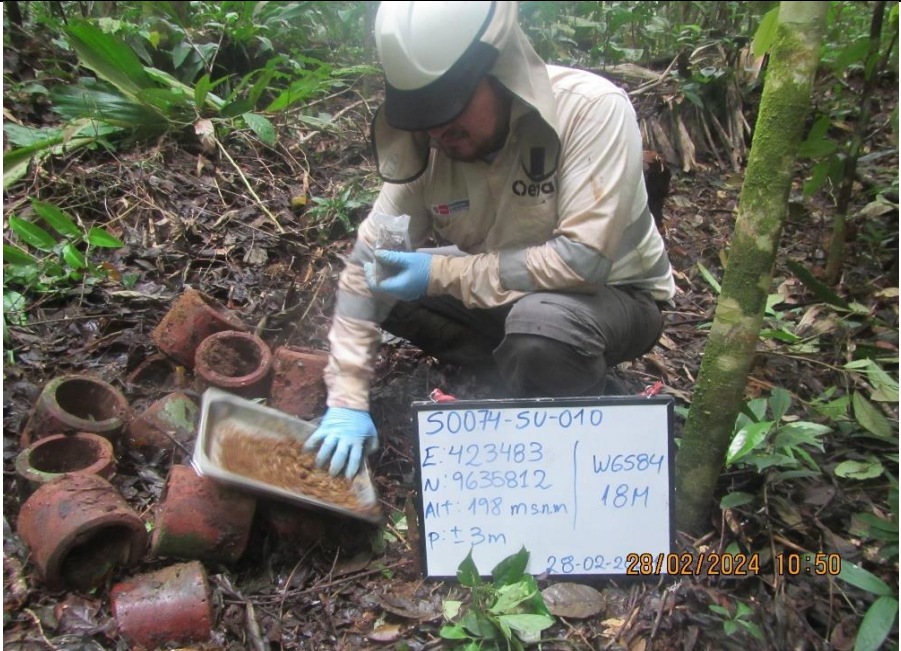
Fotografía 28 S0074-SU-010										
Fecha: 28/02/2024										
Hora: 10:50 horas										
Coordenadas UTM -WGS 84 – Zona 18M										
Este (m): 423483										
Norte (m): 9635812										
Altitud (m s. n. m.): 198										
Precisión: ± 3 m	<p>Vista de la ubicación del punto de muestreo S0074-SU-010, donde se observó 1 cilindro metálico en estado de corrosión y oxidación, así como varios anillos de jebe. Estos residuos ocupan un área aproximada de 6 m². Se observó vegetación herbácea y arbórea en los alrededores y abundante hojarasca en proceso de descomposición sobre la superficie del suelo.</p>

En el punto de muestreo con código S0074-SU-010, se observó residuos sólidos: 1 cilindro metálico en estado de corrosión y oxidación, anillos de jebe, los cuales ocupan un área de 6 m² aproximadamente.

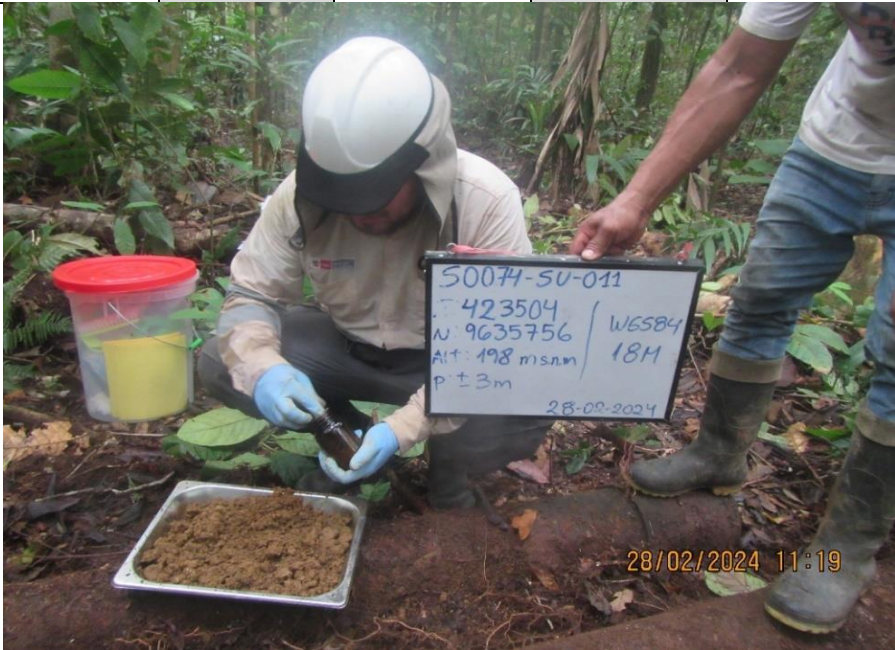
Fecha: 28/02/2024					
Hora: 11:19 horas					
Coordenadas UTM -WGS 84 – Zona 18M					
Este (m): 423504					
Norte (m): 9635756					
Altitud (m s. n. m.): 198					
Precisión: ± 3 m	<p>Toma de muestra de suelo en el punto de muestreo con código S0074-SU-011 a una profundidad entre 0 y 0,20 m. Se observó suelo franco arcillo arenoso, color pardo amarillento oscuro, húmedo y sin indicios organolépticos de hidrocarburos.</p>				
Descripción:

En el punto de muestreo con código S0074-SU-011, se observó residuos sólidos: 4 tuberías de 6" de diámetro de 20 m de largo aproximadamente, 1 cilindro oxidado y en estado de corrosión, los cuales ocupan un área de 60 m² aproximadamente.

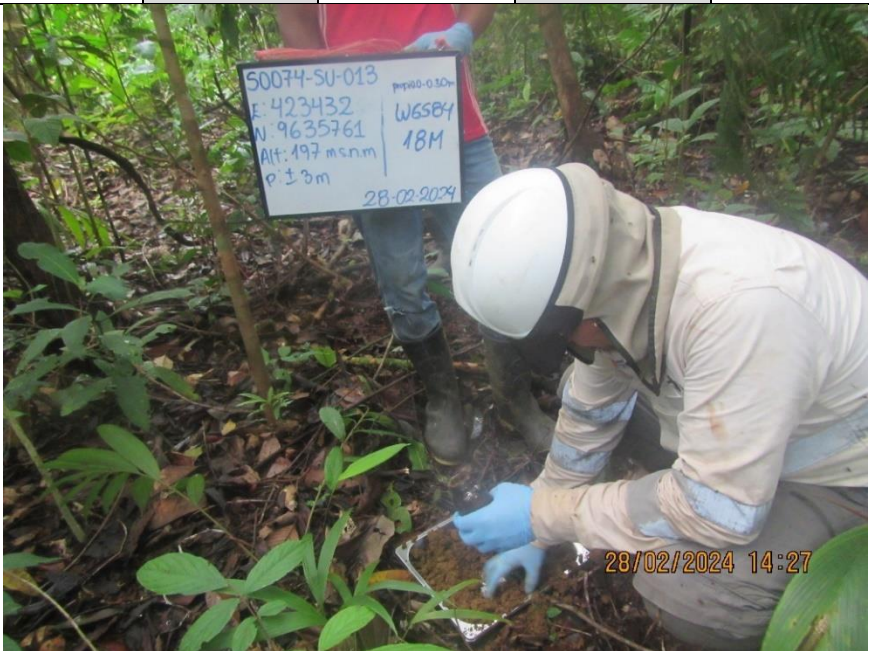
Distrito	Trompeteros	Provincia	Loreto	Departamento	Loreto
Fotografía 34 S0074-SU-013-1

Fecha: 28/02/2024					
Hora: 14:27 horas					
Coordenadas UTM -WGS 84 – Zona 18M					
Este (m): 423432					
Norte (m): 9635761					
Altitud (m s. n. m.): 197					
Precisión: ± 3 m					
Descripción:	Toma de muestra de suelo en el punto de muestreo con código S0074-SU-013-1. La muestra fue tomada entre 0 y 0,30 m de profundidad. Se observó suelo franco arcillo arenoso, color pardo amarillento oscuro, húmedo y sin indicios organolépticos de hidrocarburo.

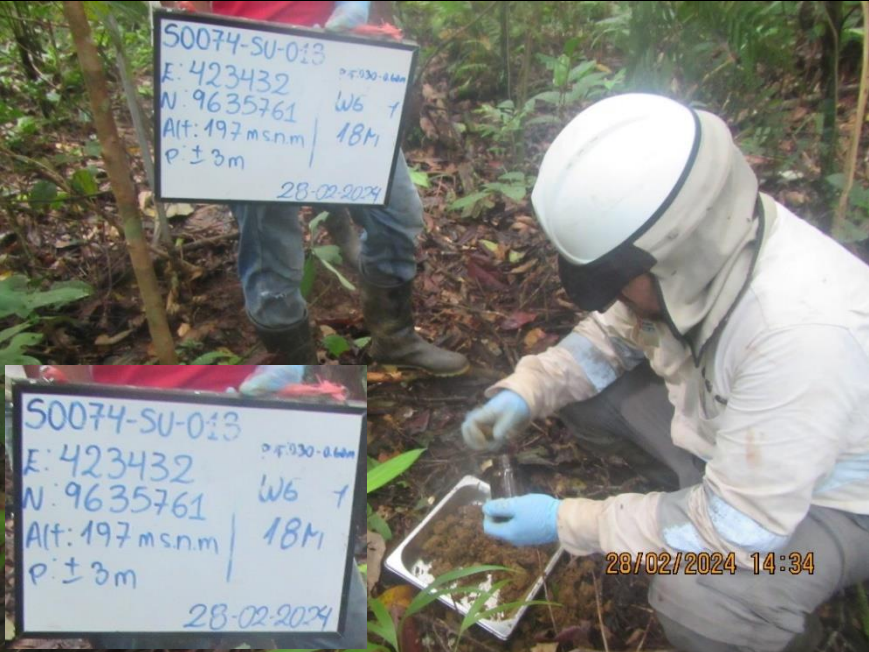
Distrito	Trompeteros	Provincia	Loreto	Departamento	Loreto
Fotografía 35 S0074-SU-013-2

Fecha: 28/02/2024					
Hora: 14:34 horas					
Coordenadas UTM -WGS 84 – Zona 18M					
Este (m): 423432					
Norte (m): 9635761					
Altitud (m s. n. m.): 197					
Precisión: ± 3 m					
Descripción:	Toma de muestra de suelo con código S0074-SU-013-2. La muestra fue tomada entre 0,30 y 0,60 m de profundidad. Se observó suelo franco arcillo arenoso, color pardo amarillento oscuro, húmedo y sin indicios organolépticos de hidrocarburo.				
Distrito	Trompeteros	Provincia	Loreto	Departamento	Loreto
Fotografía 36 S0074-SU-013-3

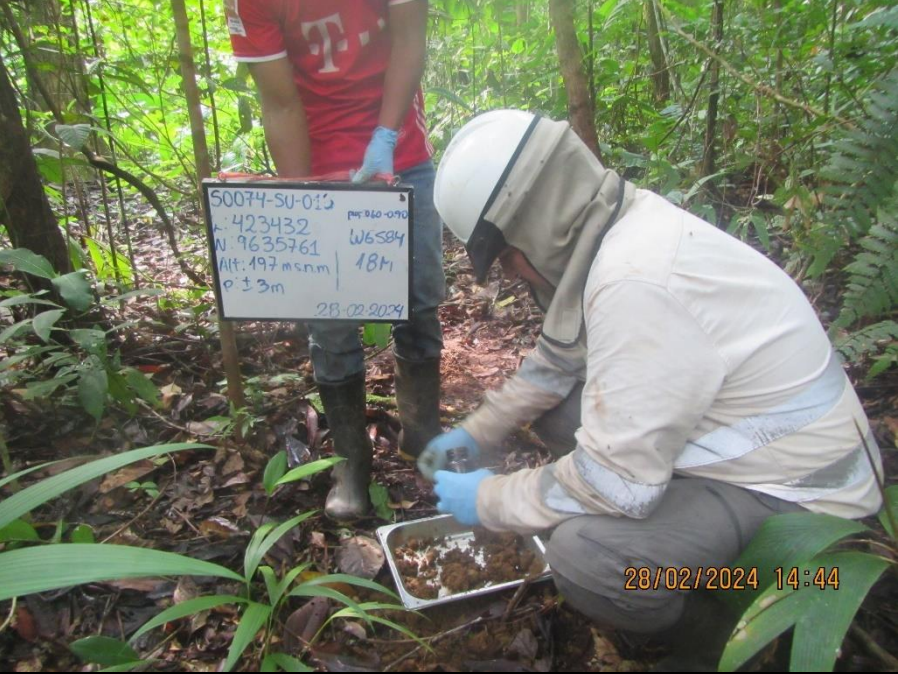
Fecha: 28/02/2024					
Hora: 14:44 horas					
Coordenadas UTM -WGS 84 – Zona 18M					
Este (m): 423432					
Norte (m): 9635761					
Altitud (m s. n. m.): 197					
Precisión: ± 3 m					
Descripción:	Toma de muestra de suelo con código S0074-SU-013-3. La muestra fue tomada entre 0,60 y 0,90 m de profundidad. Se observó suelo franco arcillo arenoso, color pardo amarillento oscuro, húmedo y sin indicios organolépticos de hidrocarburo.

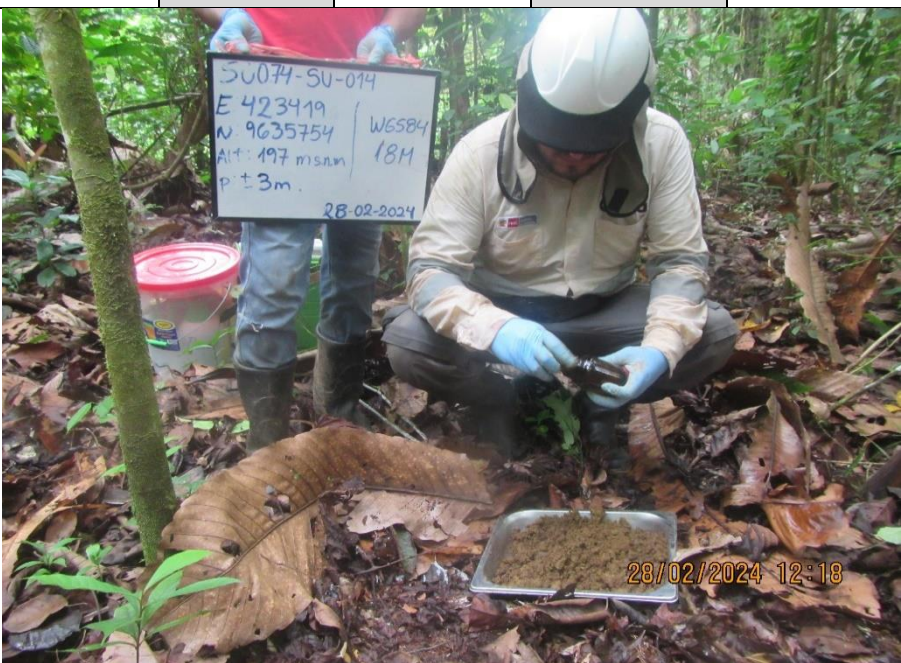
Fecha: 28/02/2024					
Hora: 12:18 horas					
Coordenadas UTM -WGS 84 – Zona 18M					
Este (m): 423419					
Norte (m): 9635754					
Altitud (m s. n. m.): 197					
Precisión: ± 3 m					
Descripción:	Toma de muestra de suelo en el punto de muestreo con código S0074-SU-014 a una profundidad entre 0 y 0,20 m. Se observó suelo franco arcillo arenoso, color pardo amarillento oscuro, húmedo, y sin indicios organolépticos de hidrocarburos.

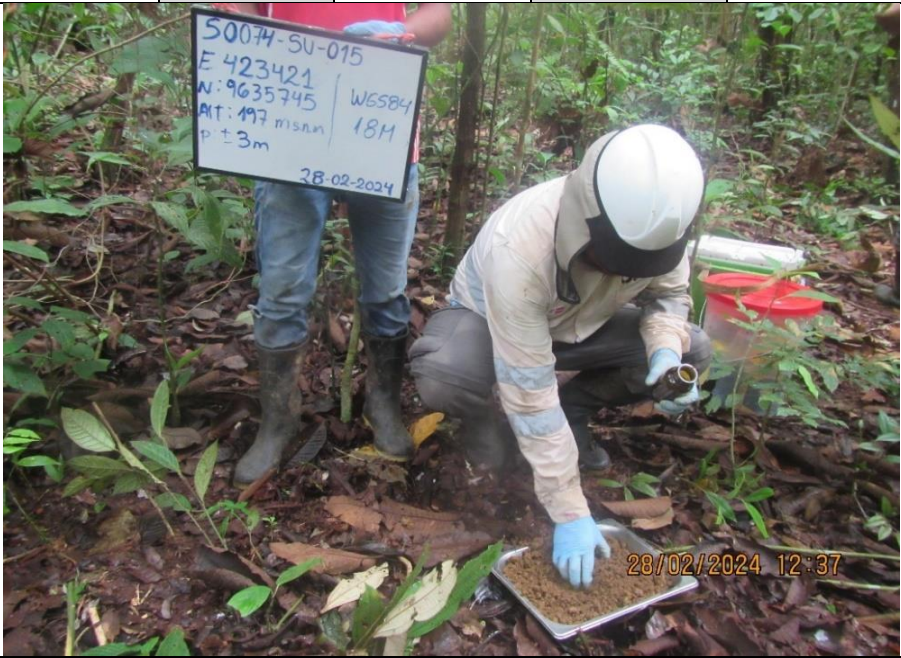
Fecha: 28/02/2024					
Hora: 12:37 horas					
Coordenadas UTM -WGS 84 – Zona 18M					
Este (m): 423421					
Norte (m): 9635745					
Altitud (m s. n. m.): 197					
Precisión: ± 3 m					
Descripción:	Toma de muestra de suelo en el punto de muestreo con código S0074-SU-015 a una profundidad entre 0 y 0,20 m. Se observó suelo franco arcillo arenoso, color pardo amarillento oscuro, húmedo y sin indicios organolépticos de hidrocarburos.

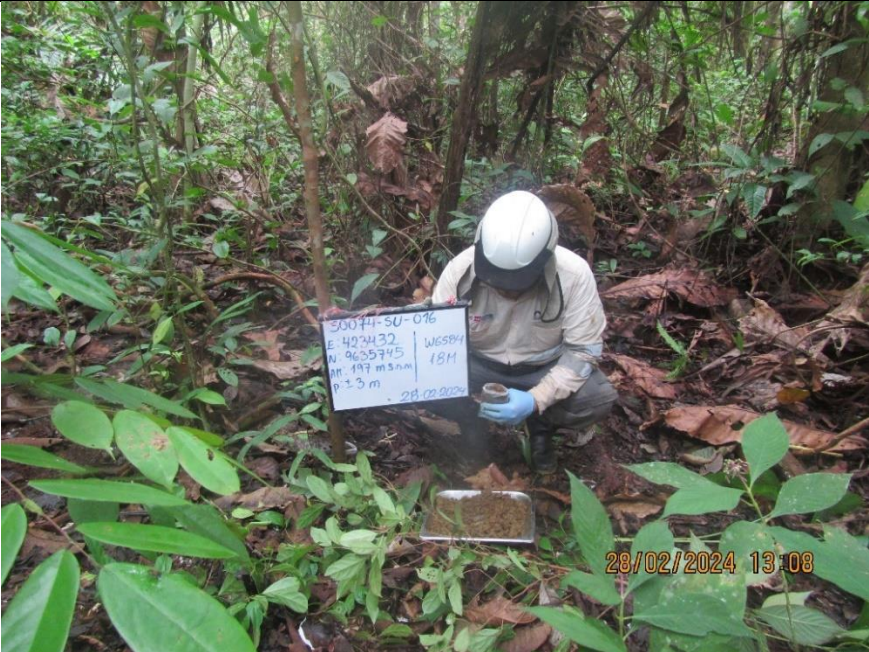
Distrito	Trompeteros	Provincia	Loreto	Departamento	Loreto
Fotografía 41 S0074-SU-016

Fecha: 28/02/2024					
Hora: 13:08 horas					
Coordenadas UTM -WGS 84 – Zona 18M					
Este (m): 423432					
Norte (m): 9635745					
Altitud (m s. n. m.): 197					
Precisión: ± 3 m					
Descripción:	Vista de la ubicación del punto de muestreo S0074-SU-016. Se observó vegetación herbácea y arbórea en los alrededores y abundante hojarasca en proceso de descomposición sobre la superficie del suelo. El punto de muestreo se ubica a 4 m al sureste del pozo Tuncheplaya 95X.				
Distrito	Trompeteros	Provincia	Loreto	Departamento	Loreto
Fotografía 42 S0074-SU-016

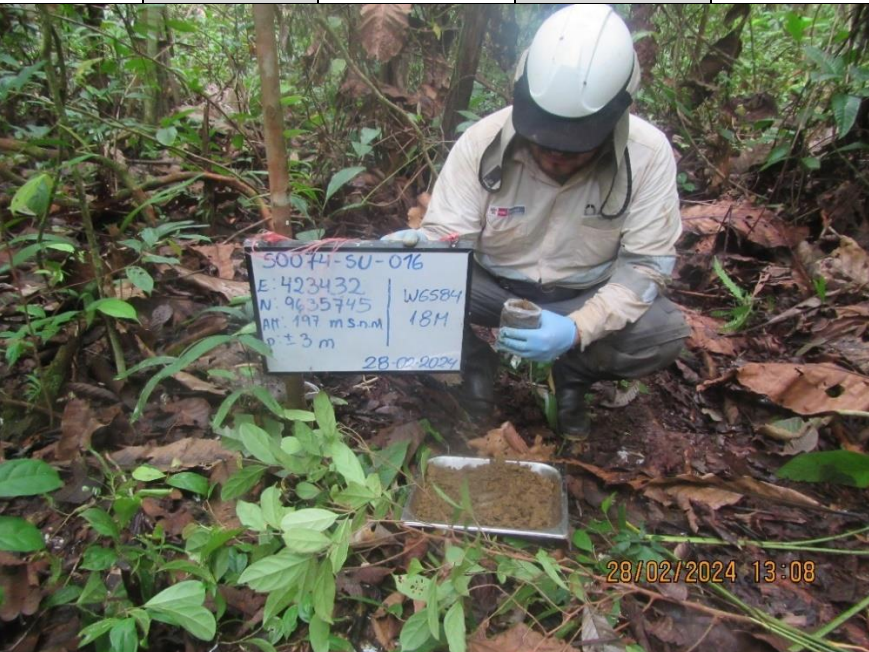
Fecha: 28/02/2024					
Hora: 13:08 horas					
Coordenadas UTM -WGS 84 – Zona 18M					
Este (m): 423432					
Norte (m): 9635745					
Altitud (m s. n. m.): 197					
Precisión: ± 3 m					
Descripción:	Toma de muestra de suelo en el punto de muestreo con código S0074-SU-016 a una profundidad entre 0 y 0,20 m. Se observó suelo franco arcillo arenoso, color pardo amarillento oscuro, húmedo y sin indicios organolépticos de hidrocarburos.

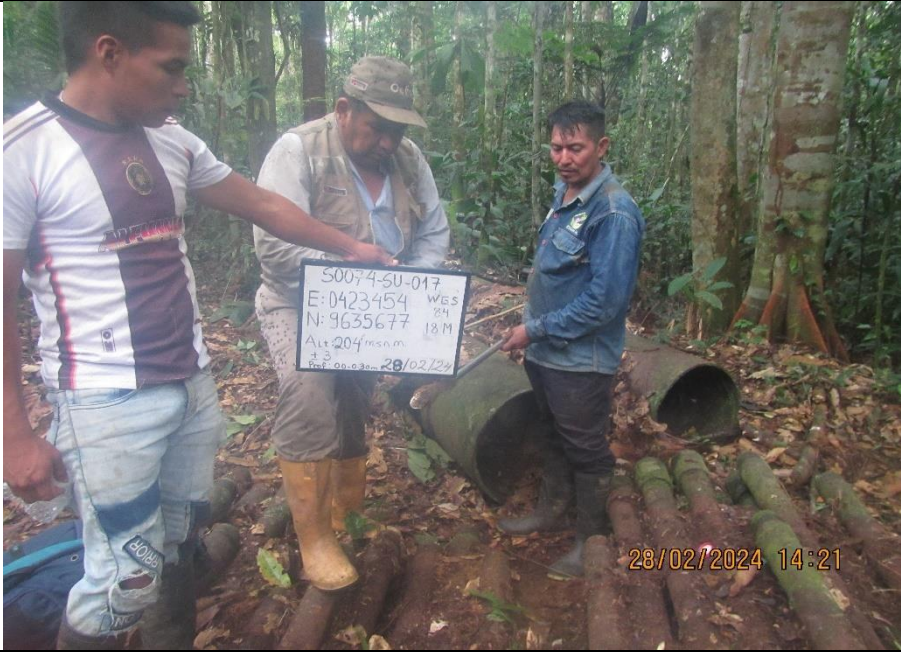
Fecha: 28/02/2024					
Hora: 14:21 horas					
Coordenadas UTM -WGS 84 – Zona 18M					
Este (m): 423454					
Norte (m): 9635677					
Altitud (m s. n. m.): 204					
Precisión: ± 3 m					
Descripción:	<p>Vista de la ubicación del punto de muestreo con código S0074-SU-017-1, donde se observó aproximadamente 30 tuberías de 3" de diámetro de 13 m de largo, 2 tuberías de 16" de diámetro de 8 m de largo aproximadamente, 1 tubería de 8" de diámetro de 20 m de largo aproximadamente, en estado de corrosión y oxidación, las cuales ocupan un área aproximada de 100 m².</p>				
Distrito	Trompeteros	Provincia	Loreto	Departamento	Loreto
Fotografía 46 S0074-SU-017-1

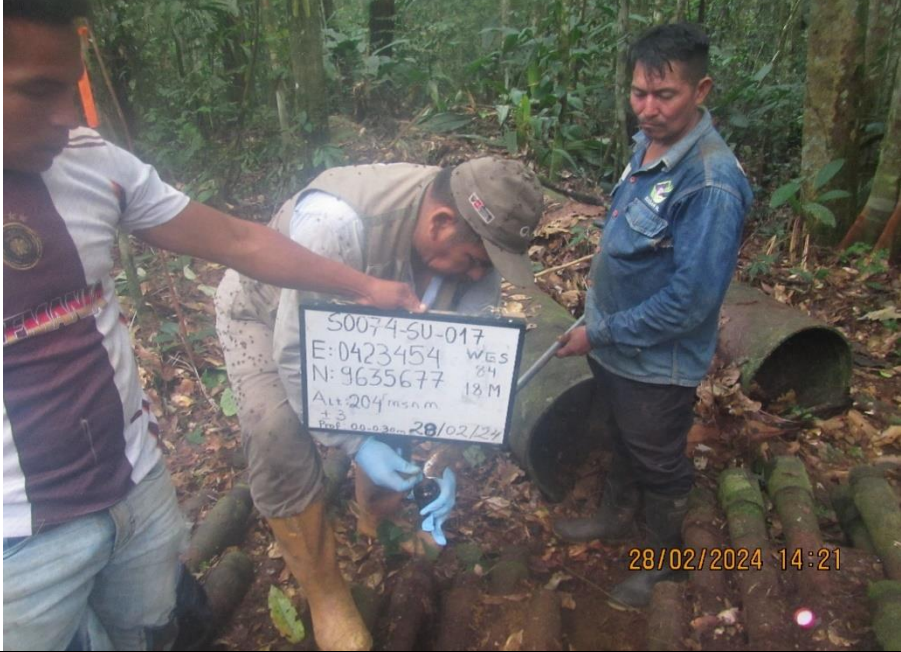
Fecha: 28/02/2024					
Hora: 14:21 horas					
Coordenadas UTM -WGS 84 – Zona 18M					
Este (m): 423454					
Norte (m): 9635677					
Altitud (m s. n. m.): 204

Precisión: ± 3 m					
Descripción:	<p>Vista de la toma de muestra de suelo con código S0074-SU-017-1 a una profundidad entre 0 y 0,30 m. Se observó suelo franco arcillo arenoso, color pardo amarillento oscuro, húmedo y sin indicios organolépticos de hidrocarburos.</p>

En el punto de muestreo con código S0074-SU-017-1 se observó residuos sólidos metálicos: aproximadamente 30 tuberías de 3" de diámetro de 13 m de largo, 2 tuberías de 16" de diámetro de 8 m de largo aproximadamente, 1 tubería de 8" de diámetro de 20 m de largo aproximadamente, en estado de corrosión y oxidación, los cuales ocupan un área aproximada de 100m².

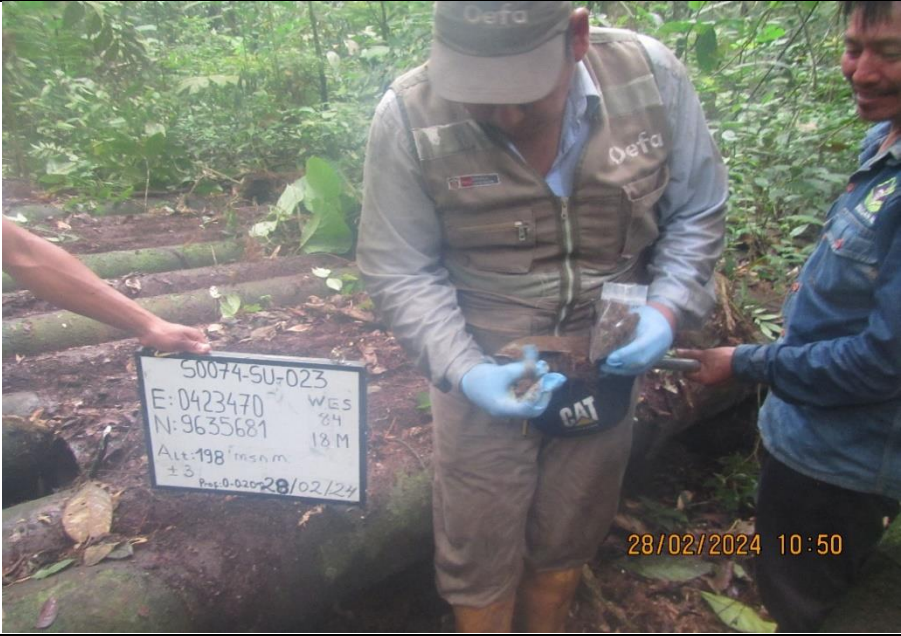
Fecha: 28/02/2024					
Hora: 10:50 horas					
Coordenadas UTM -WGS 84 – Zona 18M					
Este (m): 423470					
Norte (m): 9635681					
Altitud (m s. n. m.): 198					
Precisión: ± 3 m					
Descripción:	Vista de la toma de muestras de suelo con código S0074-SU-023 a una profundidad entre 0 y 0,20 m. Se observó suelo franco arcillo arenoso, color pardo amarillento oscuro, húmedo y sin indicios organolépticos de hidrocarburos.

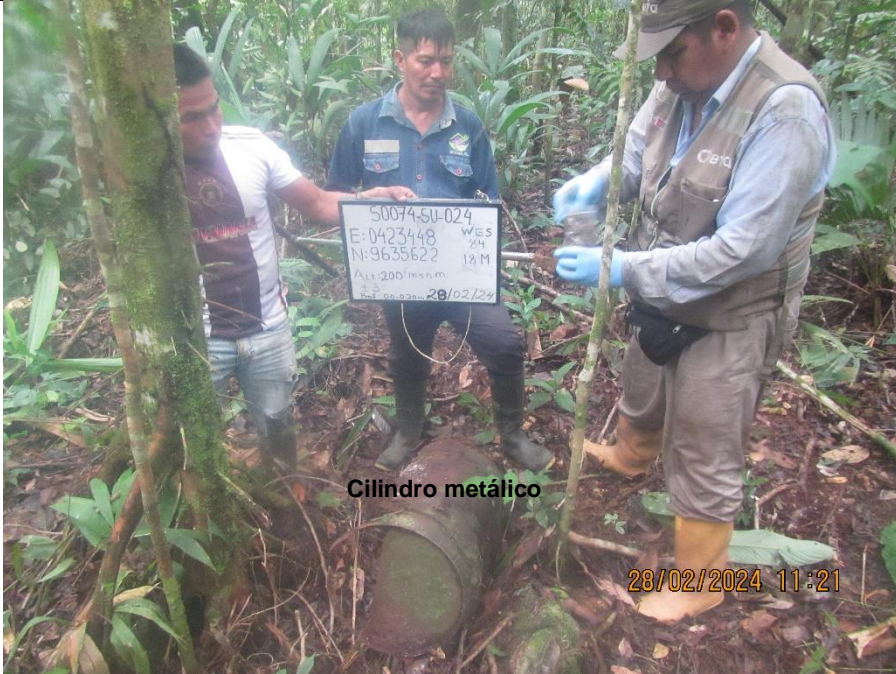
Fecha: 28/02/2024					
Hora: 11:21 horas					
Coordenadas UTM -WGS 84 – Zona 18M					
Este (m): 423448					
Norte (m): 9635622					
Altitud (m s. n. m.): 200					
Precisión: ± 3 m					
Descripción:	Vista de la ubicación del punto de muestreo con código S0074-SU-024, donde se observa 1 cilindro metálico sobre la superficie del suelo; asimismo, se observa vegetación herbácea y arbórea en los alrededores y abundante hojarasca en proceso de descomposición sobre la superficie del suelo.

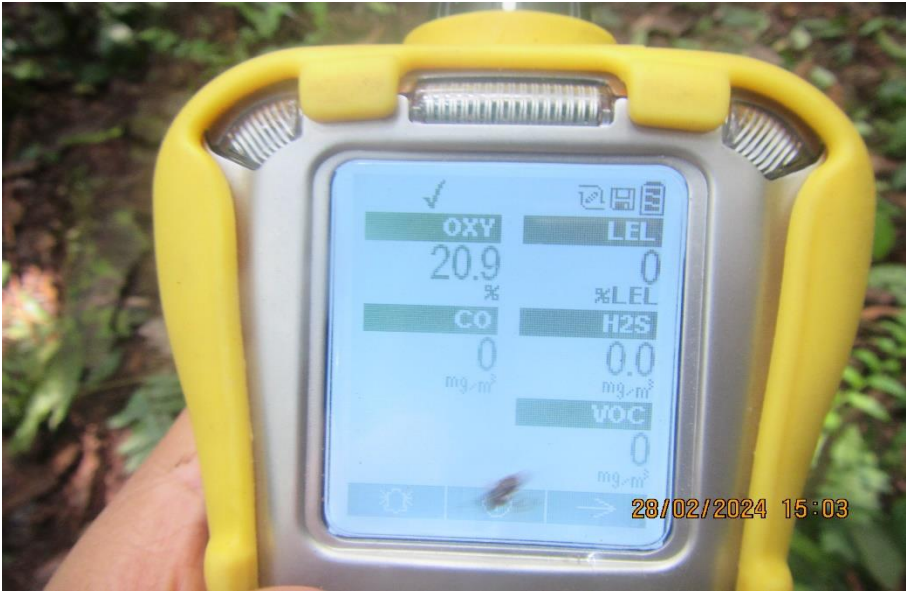
Distrito	Trompeteros	Provincia	Loreto	Departamento	Loreto
Fotografía 66 S0074-VA01

Fecha: 28/02/2024					
Hora: 15:03					
Coordenadas UTM -WGS 84 – Zona 18M					
Este (m): --					
Norte (m): --					
Altitud (m s. n. m.): --					
Precisión: --					
Descripción:	Vista del registro de datos de la medición referencial de emisiones gaseosas fugitivas de los parámetros LEL, O ₂ , H ₂ S y COV, hacia donde el viento se dirige (sotavento) en el área circundante del pozo Tuncheplaya 95X.
