Mapa de ubicación del sitio S0074

Mapa de puntos y muestras que exceden los ECA para
Suelo en el sitio S0074

Figura N.º 4-1. Ubicación del sitio S0074

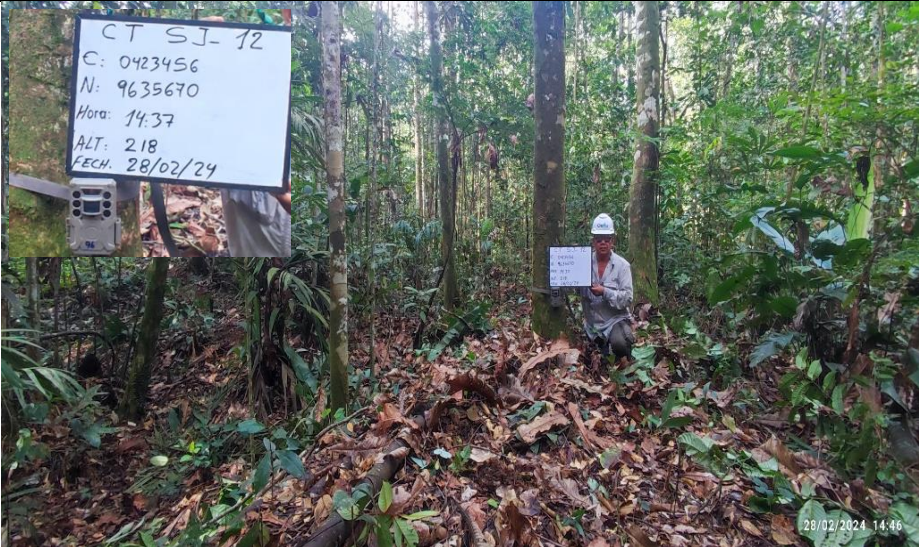
Fecha: 28/02/2024					
Hora: 14:37 horas					
Coordenadas UTM WGS 84 – Zona 18M					
Este (m): 423456					
Norte (m): 9635670

Altitud (m s. n. m.): 218					
Precisión: ± 3 m	<p>Descripción: Cámara instalada a 85 m al sureste del pozo Tuncheplaya 95X sobre un cúmulo de tubería de perforación dejado por la empresa, Las tuberías encontradas, están sirviendo de zona de refugio para la fauna silvestre, debajo de la tubería se observan rastros de actividad de fauna silvestre. Nota: La hora considerada es la que se encuentra registrada en la pizarra que corresponde a la hora de instalación de la cámara.</p>

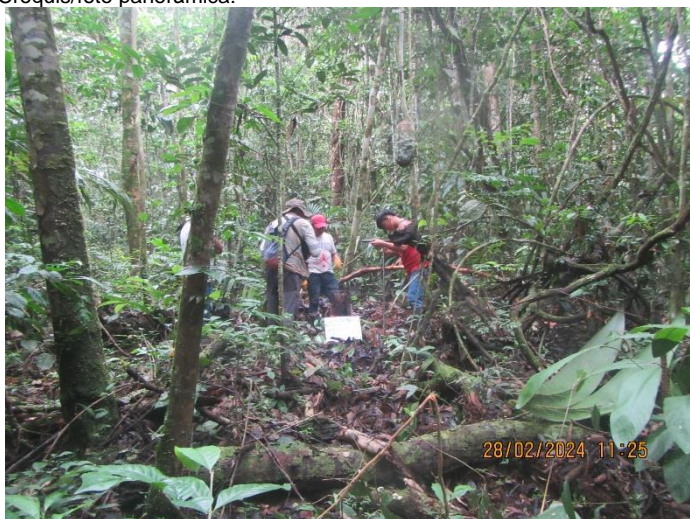
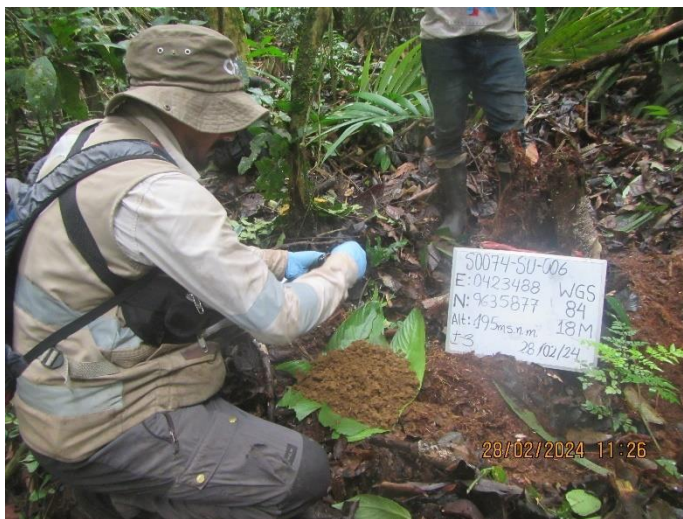
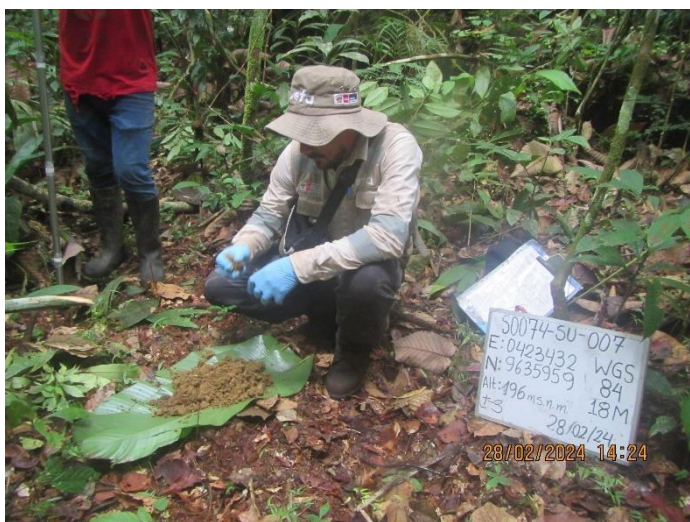
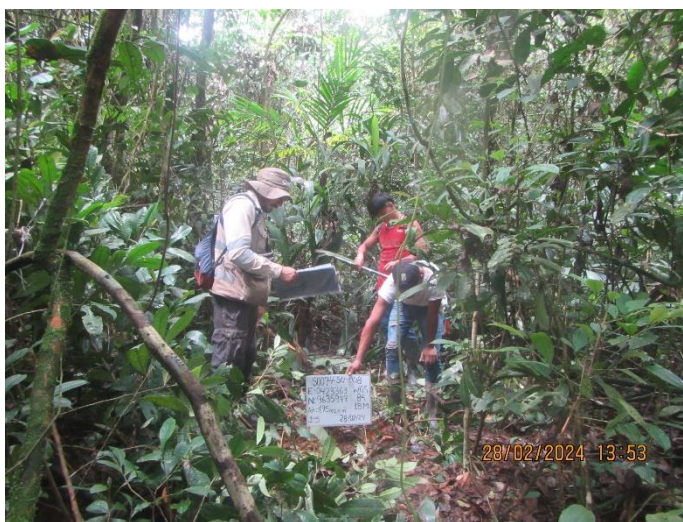
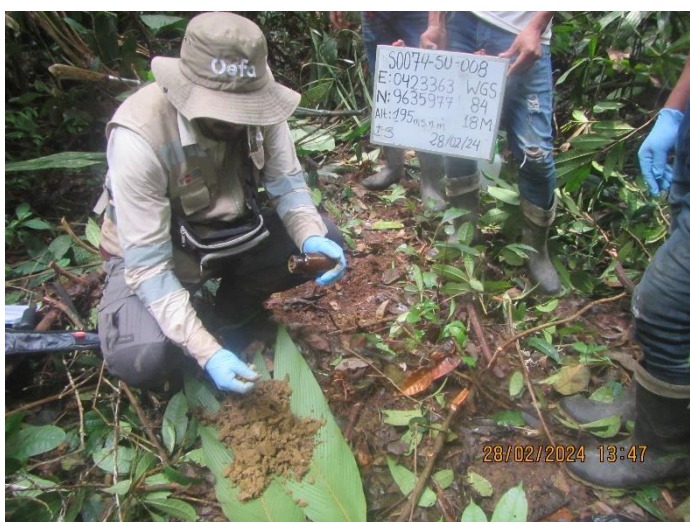
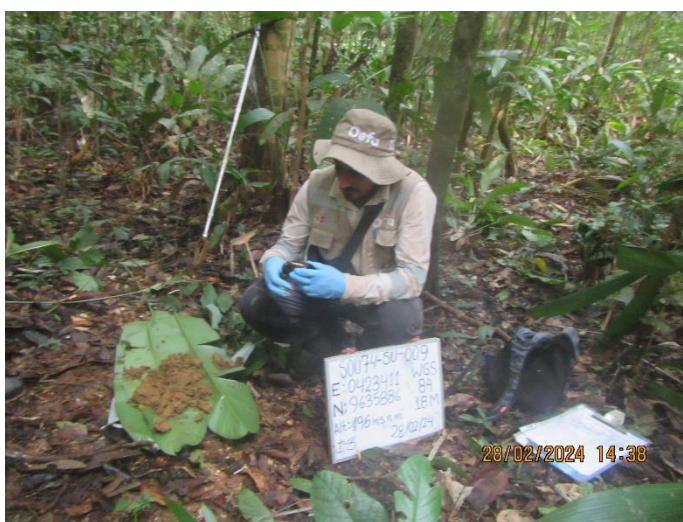
Croquis/foto panorámica:

Observaciones: Para la toma de muestra del punto S0074-SU-006, se retiró una capa Oi conformada por material orgánico de baja degradación. Los puntos de muestreo se ubican en los alrededores de la zona denominada por la comunidad San José de Nueva Esperanza como cocha Calixto.

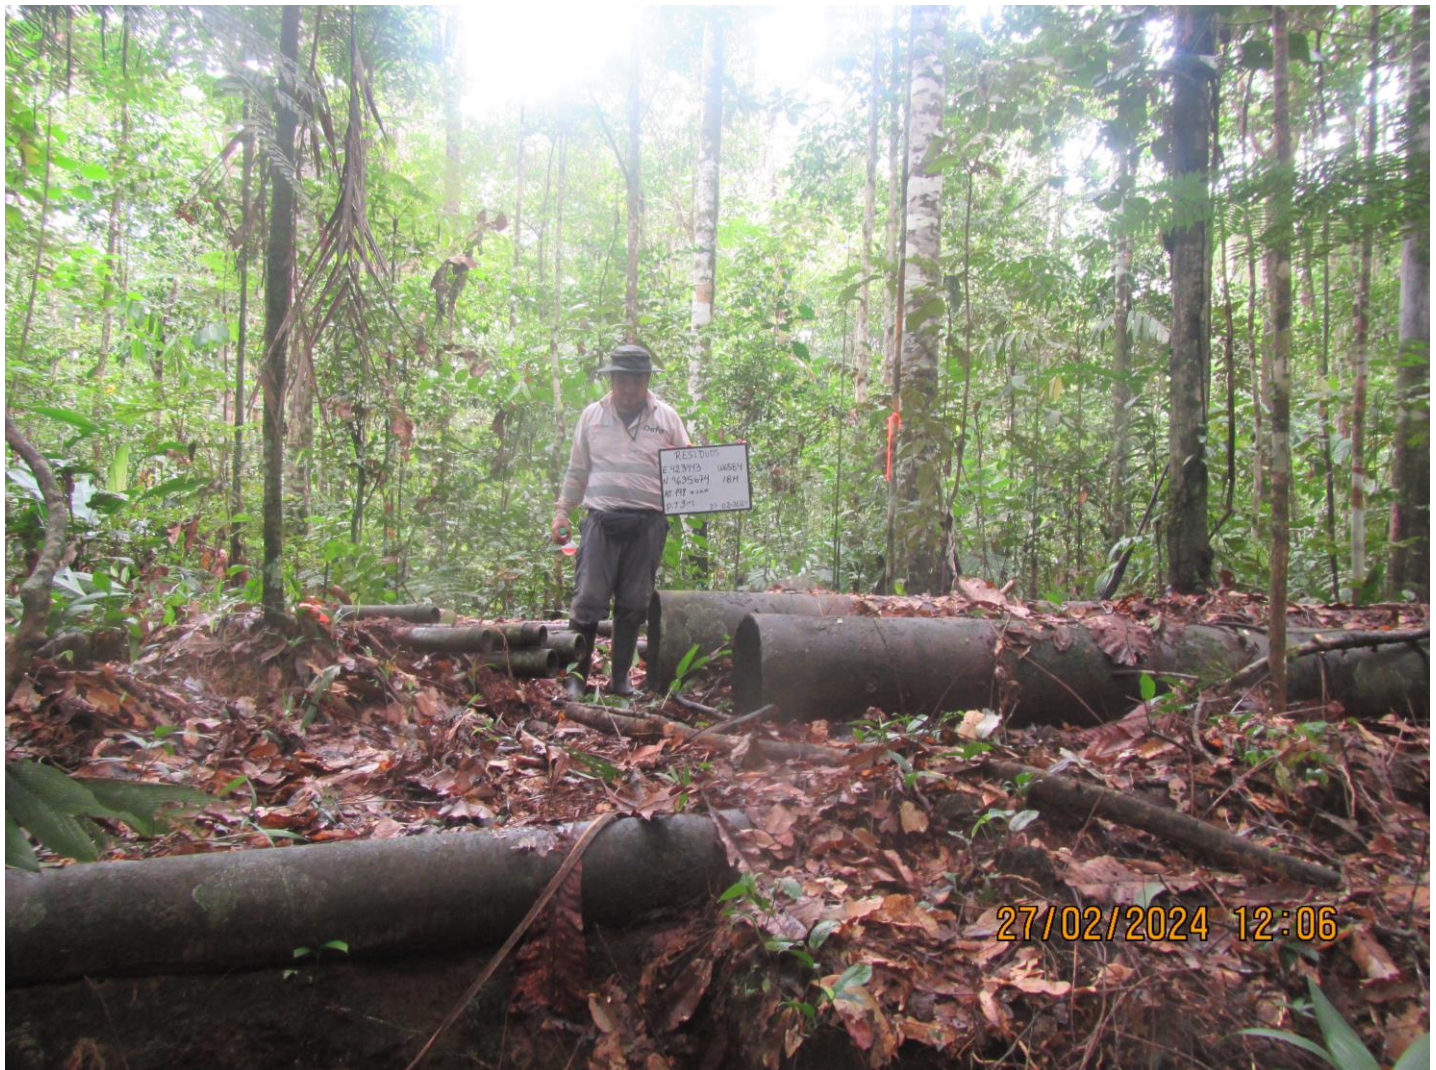
Croquis/foto panorámica: Sitio S0074

En el punto de muestreo con código S0074-SU-017-1 se observó residuos sólidos metálicos: aproximadamente 30 tuberías de 3" de diámetro de 13 m de largo, 2 tuberías de 16" de diámetro de 8 m de largo aproximadamente, 1 tubería de 8" de diámetro de 20 m de largo aproximadamente, en estado de corrosión y oxidación, los cuales ocupan un área aproximada de 100m².

En el punto de muestreo con código S0074-SU-018 se observó residuos sólidos metálicos: aproximadamente 15 tuberías semienterradas de 3" de diámetro de 7 m de largo, en estado de corrosión y oxidación, los cuales ocupan un área aproximada de 21 m².

En el punto de muestreo con código S0074-SU-019 se observó residuos sólidos: 2 cilindros metálicos, sección de tubería metálicas, en estado de corrosión y oxidación, asimismo, se observó plancha de metal y botellas de vidrio. Estos residuos ocupan un área aproximada de 10 m².

En el punto de muestreo con código S0074-SU-021 se observó residuos sólidos: cilindros metálicos en estado de corrosión y oxidación, los cuales ocupan un área aproximada de 4 m².

En el punto de muestreo con código S0074-SU-023 se observó residuos sólidos: aproximadamente 23 tuberías metálicas de perforación en estado de oxidación y corrosión, los cuales ocupan un área aproximada de 181 m².

En las coordenadas 423432E/9635692, se observó residuos sólidos: 3 cilindros semienterrados y 1 tubería de 12" de diámetro de 13 m de largo aproximadamente en estado de oxidación y corrosión dispersos en un área de 28 m².

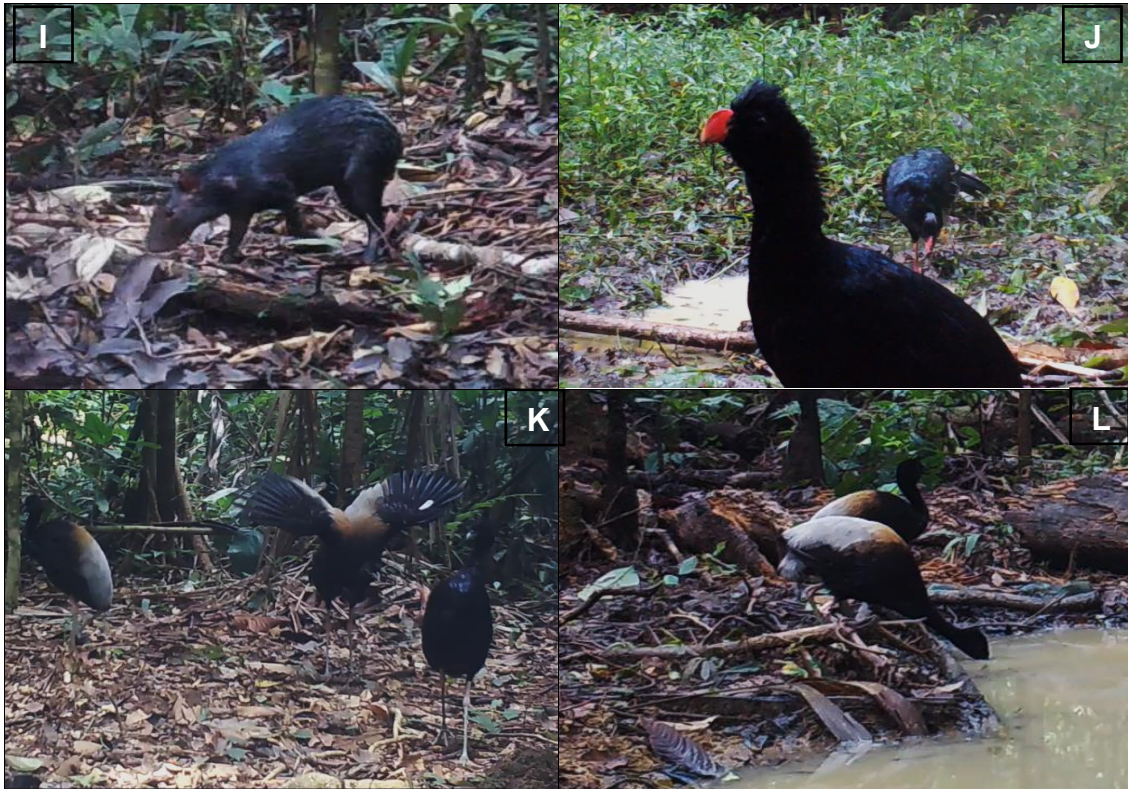
Figura 4.3. Registros fotográficos de las especies de mamíferos mayores y aves capturados en las cámaras trampa. A: Yangunturo o armadillo gigante (*Priodontes maximus*) registrado en la cámara trampa CT-SJ-03. B: Carachupa (*Dasybus novemcinctus*) registrado en la cámara trampa CT-SJ-02. C: Manco (*Eira barbara*) registrado en la cámara trampa CT-SJ-07. D: Sachavaca (*Tapirus terrestris*) registrado en la cámara trampa CT-SJ-07. E: Sajino (*Pecari tajacu*) registrado en la cámara trampa CT-SJ-07. F: Venado colorado (*Mazama americana*) registrado en la cámara trampa CT-SJ-06. G: Venado gris (*Mazama nemorivaga*) registrado en la cámara trampa CT-SJ-12. H: Majaz (*Cuniculus paca*) registrado en la cámara trampa CT-SJ-05. I: Añuje (*Dasyprocta fuliginosa*) registrado en la cámara trampa CT-SJ-02. J: Paujil (*Mitu tuberosum*) registrado en la cámara trampa CT-SJ-09. K y L: Trompeteros (*Psophia crepitans*) registrado en las cámaras trampas CT-SJ-05 y CT-SJ-07.

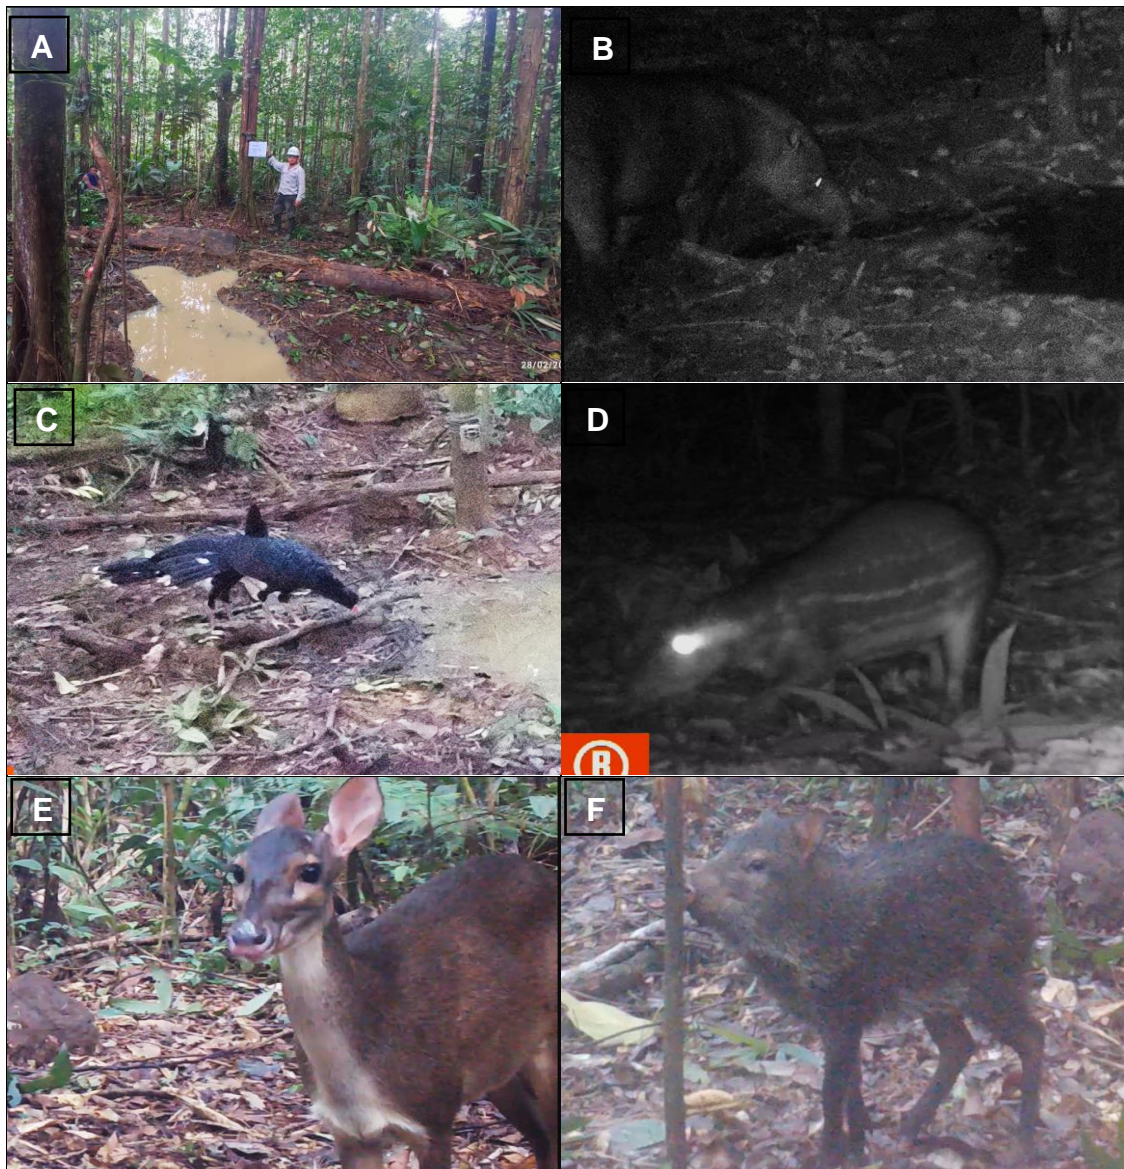
Figura 4.5. A: Instalación de la cámara trampa CT-SJ-08. B: sachavaca (*Tapirus terrestris*), bebiendo agua en el bañadero. C: Paujil (*Mitu tuberosum*) bebiendo agua, registrado en la cámara trampa CT-SJ-08. D: Majaz (*Cuniculus paca*) desplazándose por el claro en el bosque, registrado en la cámara trampa CT-SJ-02. E: Venado gris (*Mazama nemorivaga*) desplazándose por el claro en el bosque registrado en la cámara trampa CT-SJ-02 F: Sajino (*Pecari tajacu*) desplazándose por el claro en el bosque, registrado en la cámara trampa CT-SJ-02.

La mayor diversidad registrada en la cámara CT-SJ-08 obedece a la ubicación donde se instaló el equipo, esta cámara estuvo instalada en un bañadero (foto A de la Figura 4.5) que a su vez servía de bebedero tanto para aves como para mamíferos (foto B y C de la Figura 4.5).

La cámara CT-SJ-02 se encuentra instalada a 80 cm del suelo y está dirigida a un claro en el bosque, en esta cámara se registraron 22 registros independientes, que resultó ser el valor más alto de todo el estudio, en esta se resaltan los registros del majaz (*Cuniculus paca*) con 6 registros independientes y el venado gris (*Mazama nemorivaga*), con 6 registros independientes y el sajino (*Pecari tajacu*) del cual se registró una manada compuesta por 1 adulto y 2 juveniles (foto D, E y F de la Figura 4.5).

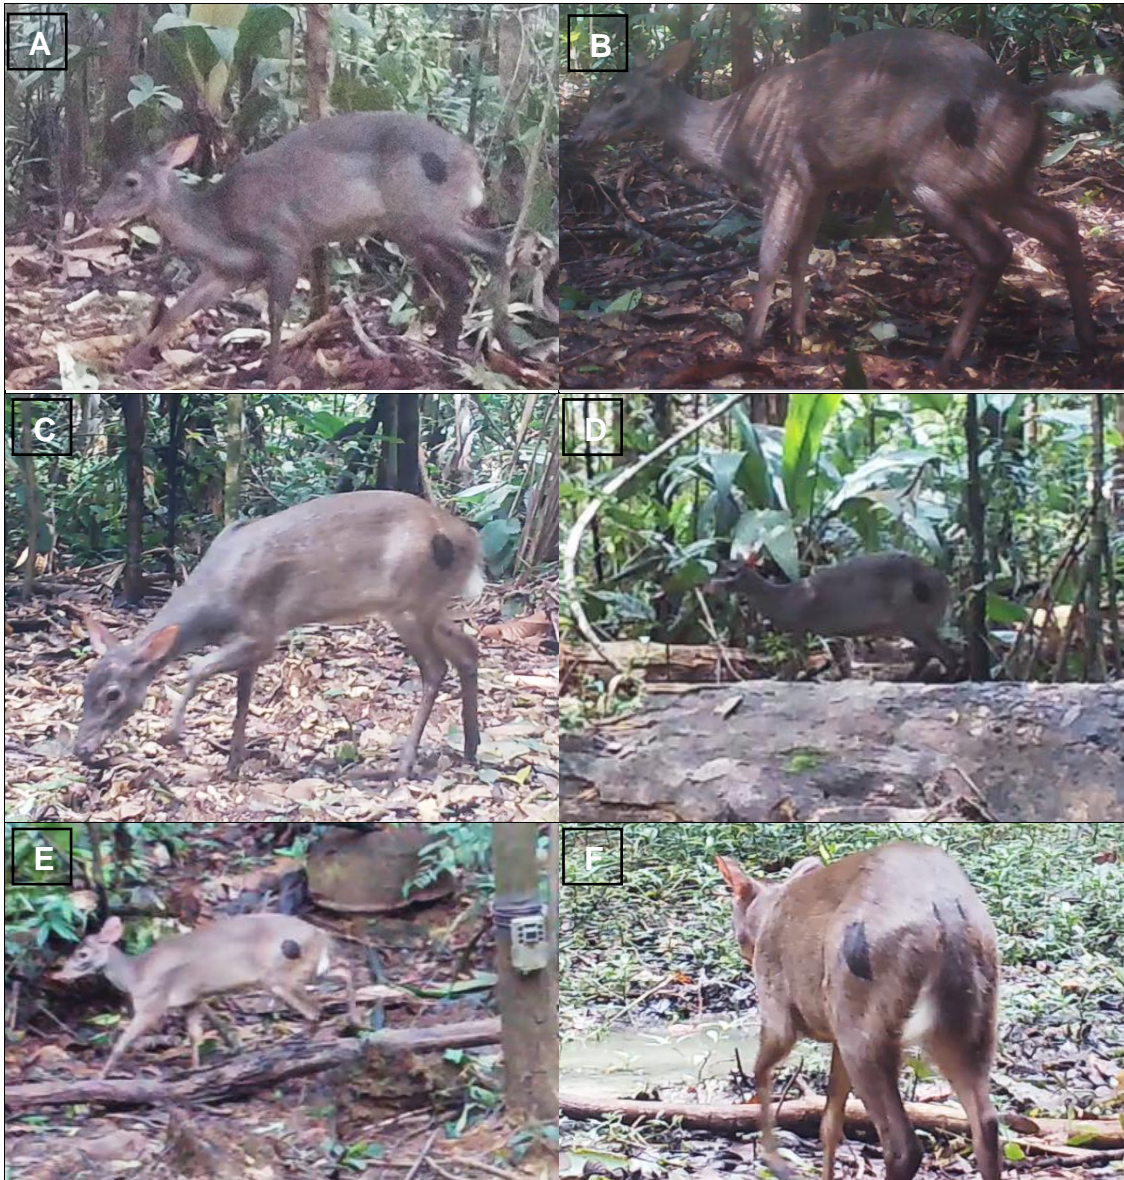
Figura 4.7. Registros fotográficos de un mismo individuo de venado gris (*Mazama nemorivaga*) registrado en las cámaras trampa CT-SJ-01, CT-SJ-02, CT-SJ-05, CT-SJ-07, CT-SJ-08, CT-SJ-09.

Las cámaras trampa estuvieron instaladas en los alrededores del pozo S0074, distanciados uno del otro por al menos 50 m que es una corta distancia para la fauna silvestre, especialmente para los grandes mamíferos, es por esta razón que diferentes cámaras registraron al mismo individuo como, por ejemplo: un individuo de venado gris (*Mazama nemorivaga*), fue registrado por al menos 8 cámaras (Figura 4.7), siendo la característica de este venado, una mancha negra en la pierna derecha.

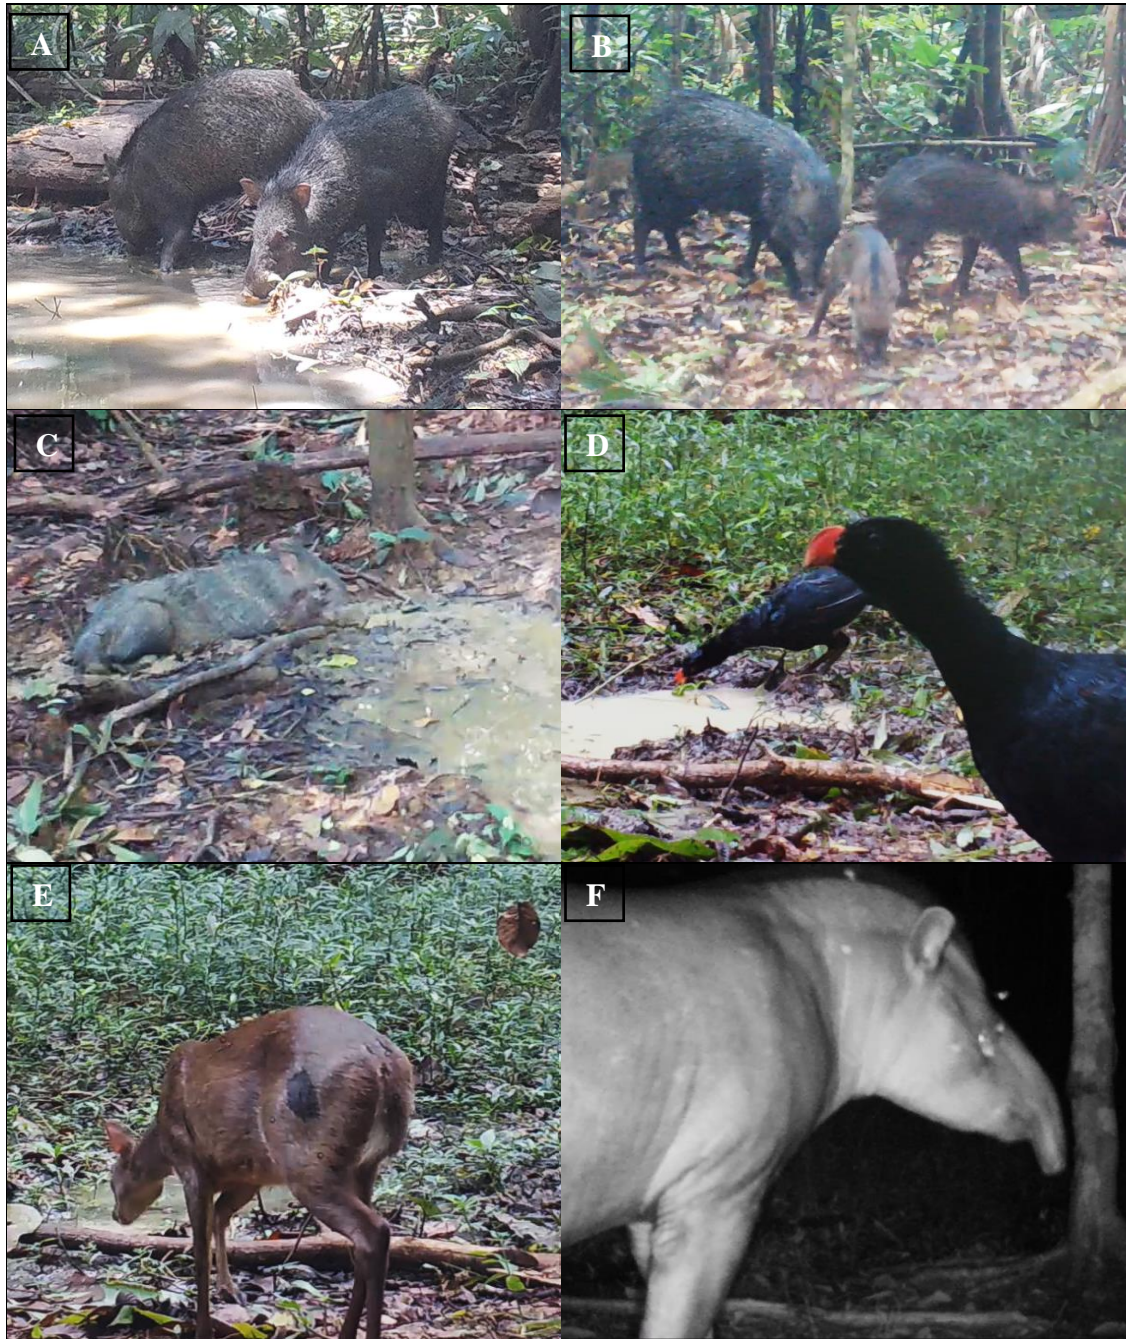
Figura 4.9. Registros fotográficos de mamíferos mayores y aves que evidencian la interacción de la fauna con el sitio S0074. A: Sajino (*Pecari tajacu*) alimentándose, registrado en la cámara trampa CT-SJ-07. B: Grupo familiar de sajino (*Pecari tajacu*) con cría registrado en la cámara trampa CT-SJ-05. C: Sajino (*Pecari tajacu*) en su descanso diurno, registrado en la cámara trampa CT-SJ-08. D: Paujil (*Mitu tuberosum*) tomando agua en zona hidromórfica, registrado en la cámara trampa CT-SJ-09. E: Venado gris (*Mazama nemorivaga*) en zona hidromórfica,

registrado en la cámara trampa CT-SJ-09. F: Sachavaca (*Tapirus terrestris*) en zona hidromórfica, registrado en la cámara trampa CT-SJ-09.

El sitio S0074 es un área alejada de la comunidad nativa San José de Nueva Esperanza, los pobladores mencionan que pocas veces acuden al sitio en busca de mitayo (cacería), es por esta razón que la fauna silvestre no está bajo la presión de esta actividad, por lo tanto, los animales realizan sus actividades de alimentación (foto A de la Figura 4.9), de reproducción (foto B de la Figura 4.9) y como sitio de descanso (foto C de la Figura 4.9).

Los resultados analíticos de dicha muestra de suelo presentaron valores de fracción de hidrocarburos F2, cadmio, plomo y bario total, que exceden los Estándares de Calidad Ambiental (ECA) para Suelo, uso agrícola, aprobados mediante Decreto Supremo N.º 011-

2017-MINAM. Este sitio es visitado por mamíferos mayores como el venado gris (*Mazama nemorivaga*) (foto E de la Figura 4.9) y sachavaca (*Tapirus terrestris*) (foto F de la Figura 4.9); y por aves como el paujil (*Mitu tuberosum*) que fue captado tomando agua del bañadero de la zona hidromórfica (foto D de la Figura 4.9), por lo que, se observa una interacción directa entre los mamíferos mayores y aves con el suelo contaminado del sitio S0074.

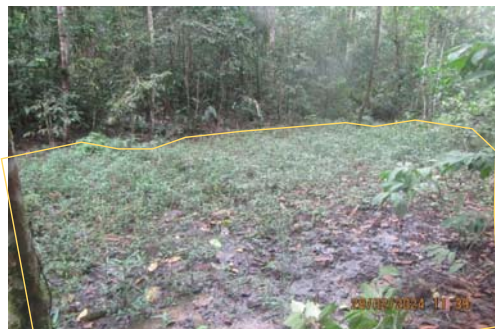
Vista de la zona hidromórfica denominada por los pobladores de la comunidad San José de Nueva Esperanza como cocha Calixto, ubicada al noreste del sitio

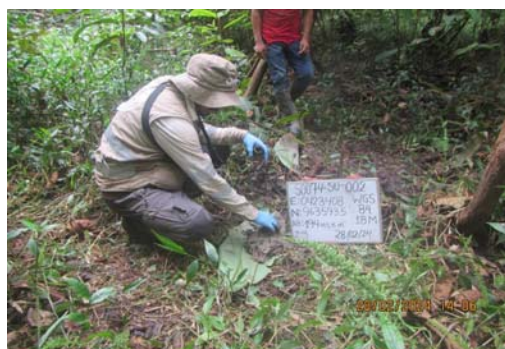
Vista de la toma de muestra de suelo en el punto de muestreo S0074-AS-002, ubicado en la zona hidromórfica, en la cual se observó indicios organolépticos de hidrocarburos (color y olor)

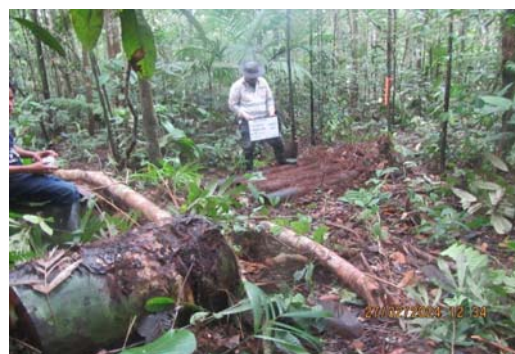
Vista de los residuos sólidos metálicos en estado de oxidación observados en el sitio S0074

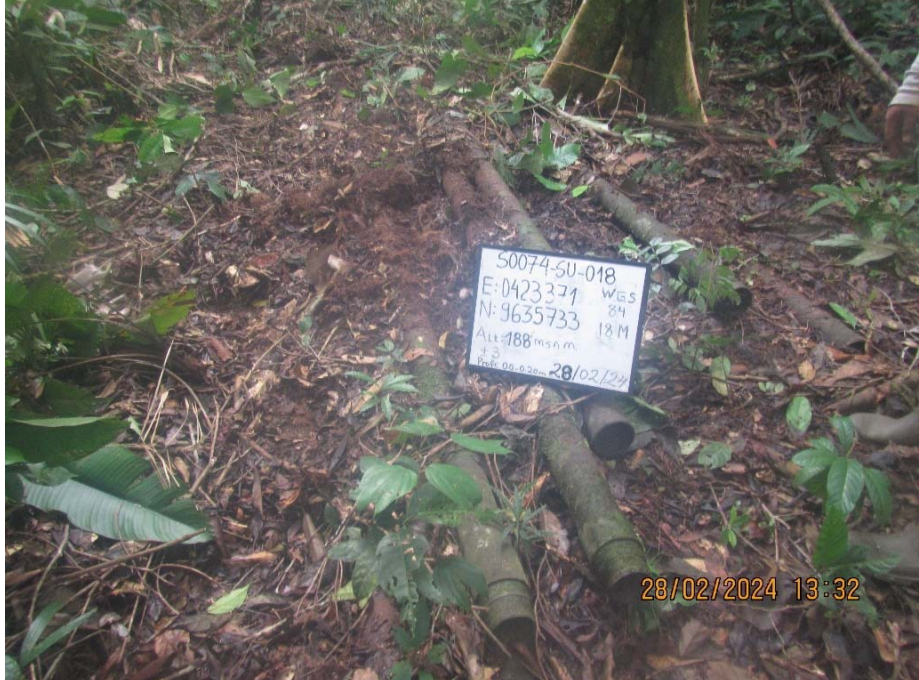
Distrito	Trompeteros	Provincia	Loreto	Departamento	Loreto
FOTOGRAFÍA N.º 13 Sitio S0074					
Fecha: 28/02/2024					
Hora: 13:32 horas					
COORDENADAS UTM -WGS 84 – ZONA 18M					
Este (m): 423371					
Norte (m): 9635733					
Altitud (m s. n. m.): 188					
Precisión: ± 3 m

Vista de la ubicación del punto de muestreo con código S0074-SU-018, donde se observó aproximadamente 15 tuberías semienterradas de 3 pulgadas de diámetro y 7 m de largo, en proceso de corrosión y oxidación, las cuales ocupan un área aproximada de 21 m².

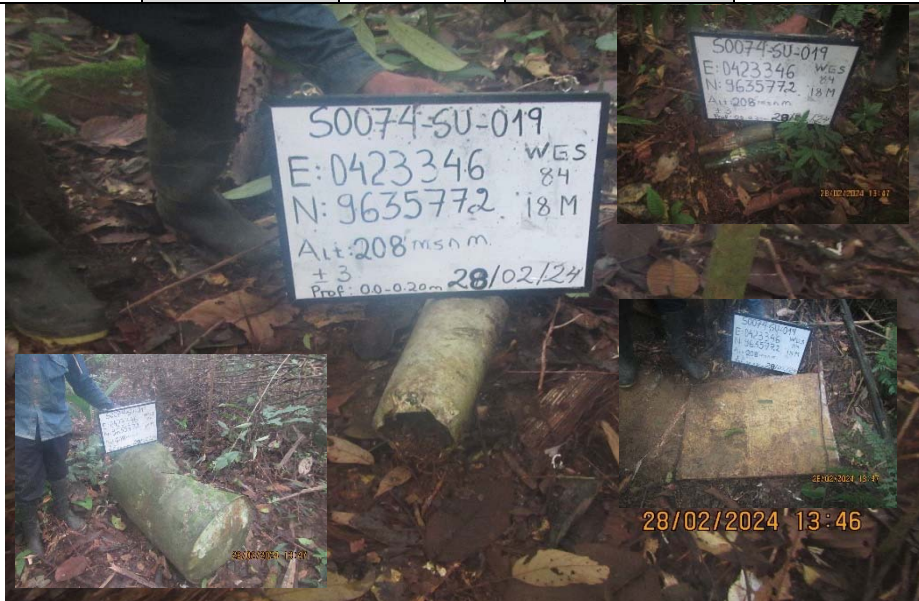
Distrito	Trompeteros	Provincia	Loreto	Departamento	Loreto
FOTOGRAFÍA N.º 14 Sitio S0074					
Fecha: 28/02/2024					
Hora: 13:46 horas					
COORDENADAS UTM -WGS 84 – ZONA 18M					
Este (m): 423346					
Norte (m): 9635772					
Altitud (m s. n. m.): 208					
Precisión: ± 3 m

Vista de los residuos sólidos (cilindros y sección de tuberías metálicas en proceso de oxidación y corrosión, plancha de metal, botellas de vidrio) que se encontraron dispersos en el entorno del punto de muestreo S0074-SU-019. Estos residuos ocupan un área de 10 m².
