**INFORME N° 1276 - 2014-OEFA/DE-SDCA**

**ASUNTO** : Identificación de pasivo ambiental del subsector hidrocarburos con código de Ficha OEFA F00915, ubicado en el Lote III, en el distrito de La Brea de la provincia Talara del departamento de Piura.

### III. IDENTIFICACIÓN DE PASIVO AMBIENTAL DEL SUBSECTOR HIDROCARBUROS CON CÓDIGO DE FICHA OEFA F00915

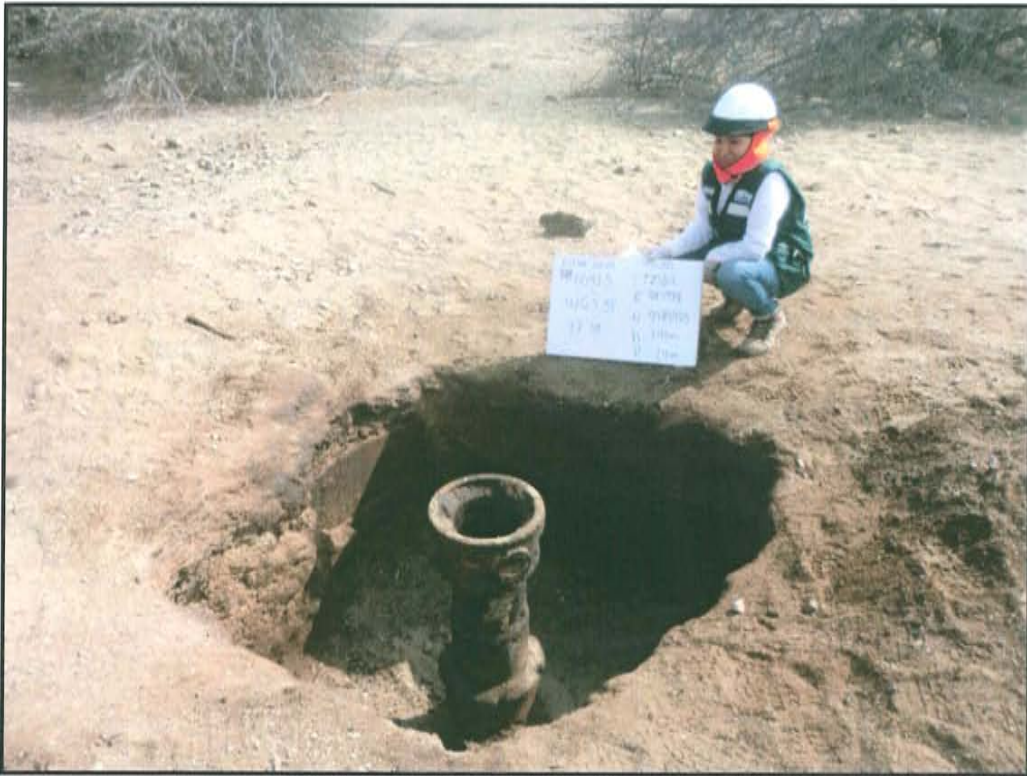
14. En la visita realizada por el OEFA el 25 de abril del 2014, se observó que el pozo inactivo presenta casing de 12 plg que se encuentra abierto al ambiente y sobresale a una altura de 0,8 m desde la base de un hoyo de 0,7 m de profundidad. El hoyo se encuentra parcialmente revestido de madera. Se aprecia suelo impregnado con hidrocarburo a nivel de superficie en un radio de 2 m alrededor del pozo pero no se perciben olores característicos a hidrocarburos. No se observaron poblaciones asentadas en las cercanías al pozo (ver Anexos 1 y 2).

Fotografía N° 1. Pozo T2334 presenta casing de 12 plg que sobresale a una altura de 0,8 m desde la base del hoyo de 0,7 m de profundidad.

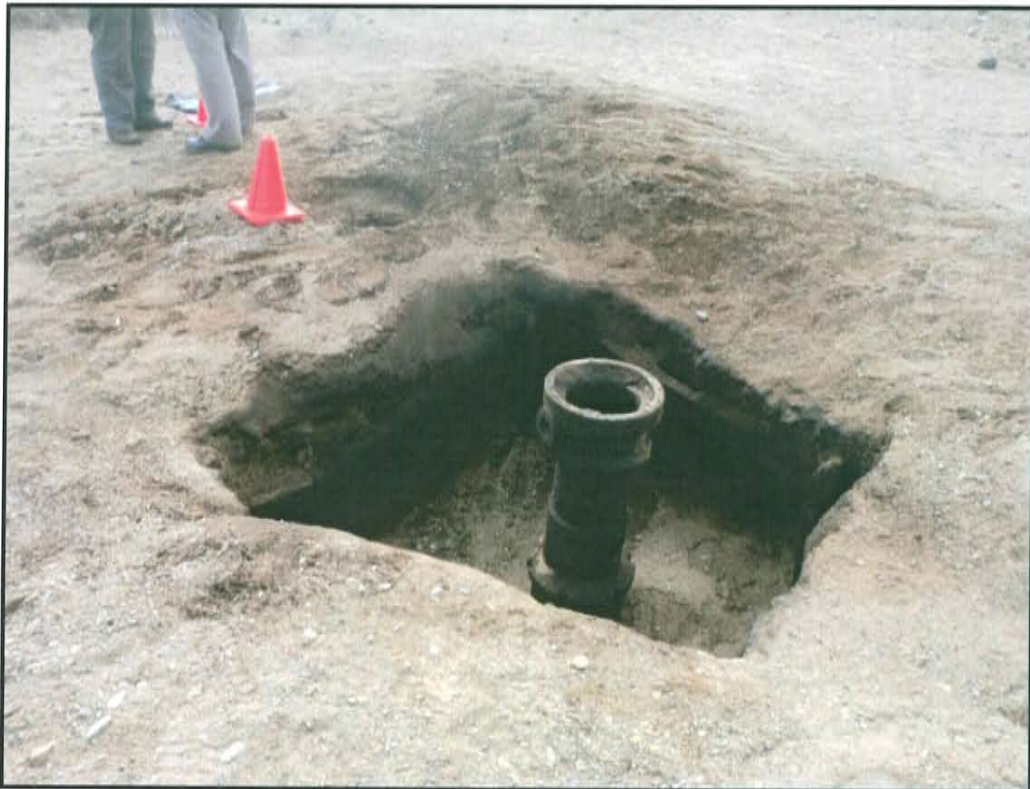
Fotografía N° 2. Vista del pozo T2334 y su área circundante para la selección de los puntos de muestreo de suelo.

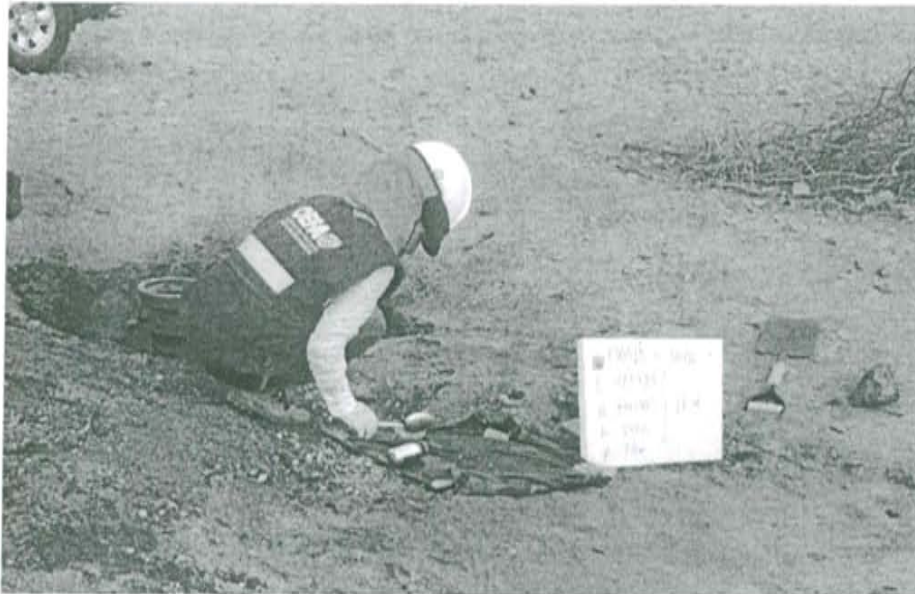
Fotografía N° 1. Toma de muestra en el punto F00915-SU01, ubicado a 1.70 m de distancia del casing del pozo T2334 a una profundidad de 0.20 m de la superficie del suelo.

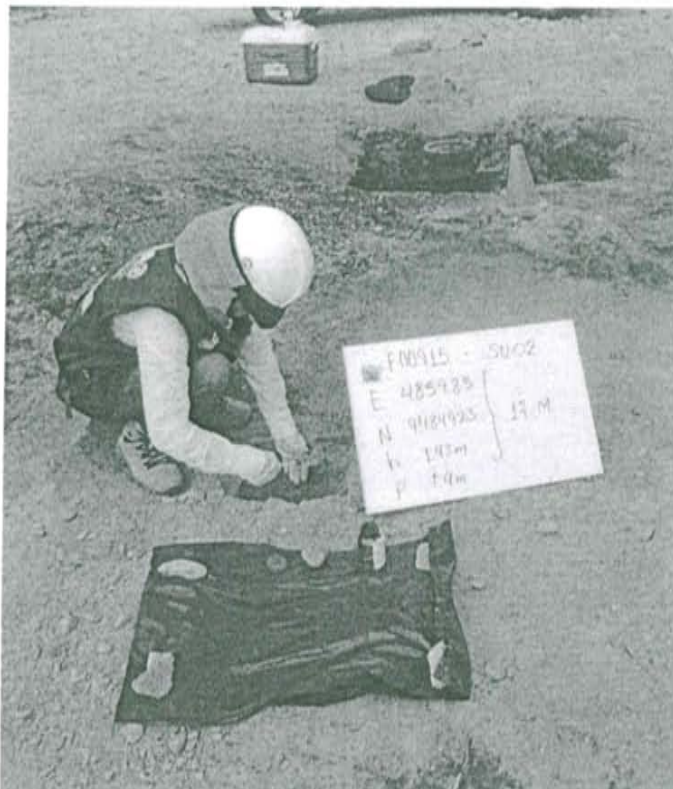
Fotografía N° 2. Toma de muestra en el punto F00915-SU02, ubicado a 3.40 m de distancia del casing del pozo T2334 a una profundidad de 0.20 m de la superficie del suelo.

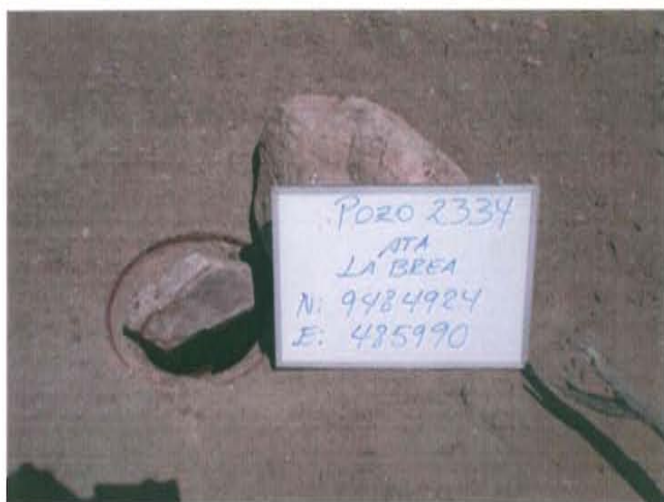
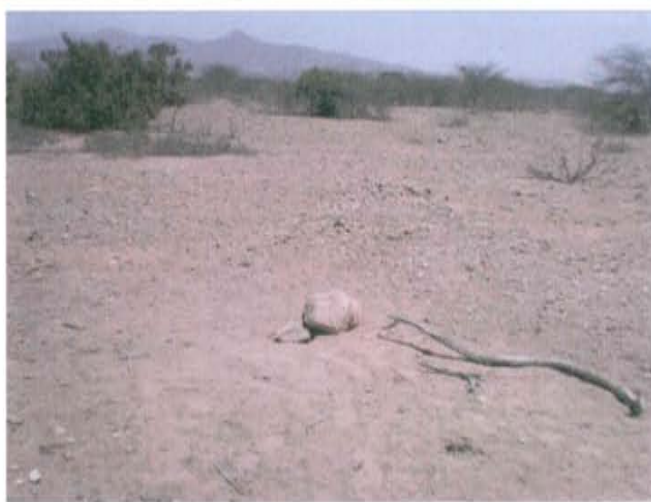
**3. REGISTRO FOTOGRÁFICO**

En la plataforma del pozo ATA T2334 no se observó suelos impregnados con hidrocarburos a nivel de superficie, no se observaron poblaciones cercanas, la zona no cuenta con vías de acceso al pozo. Las especies vegetales de la zona son: Espino, Gramíneas, Hualchaco y Zapote, entre otras.

Pozo mal abandonado
