**INFORME N° 46 - 2015-OEFA/DE-SDCA-CIPASH**

**ASUNTO** : Identificación de pasivo ambiental del subsector hidrocarburos  
con código de Ficha OEFA F02140, ubicado en el Lote VII/VI (ex  
Lote VII), en el distrito de La Brea Negritos de la provincia Talara  
del departamento de Piura.

### III. IDENTIFICACIÓN DE PASIVO AMBIENTAL DEL SUBSECTOR HIDROCARBUROS CON CÓDIGO DE FICHA OEFA F02140

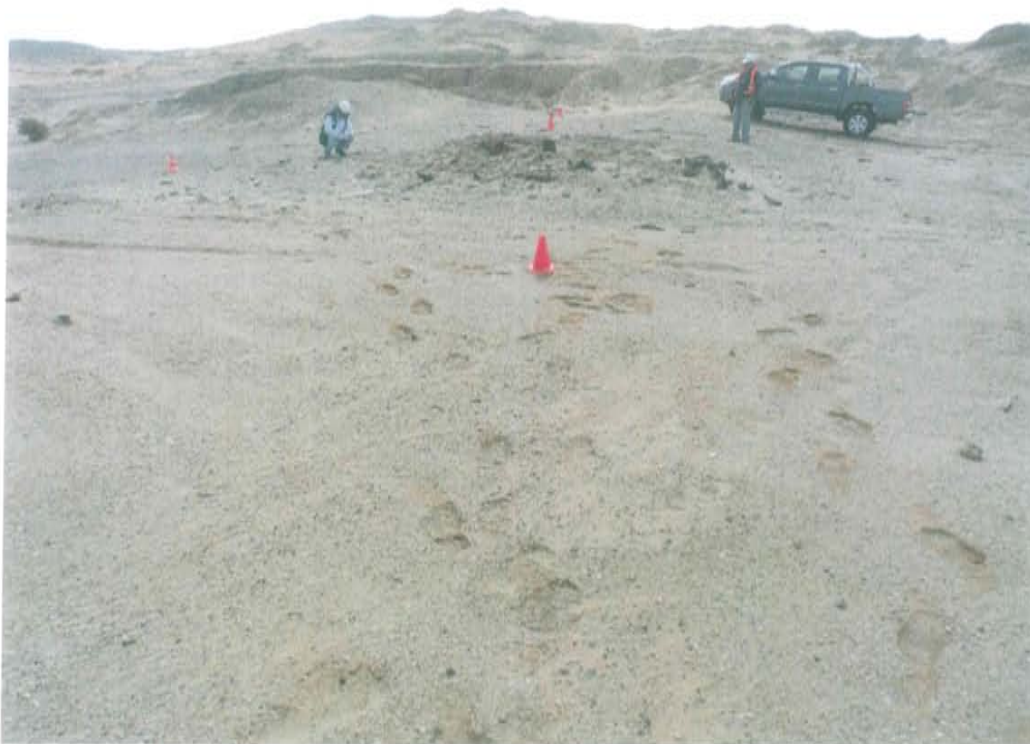
Fotografía N° 2. Vista panorámica de la ubicación del Pozo T\_626, se caracteriza por presentar relieve con sustrato rocoso parcialmente cubierto con arenas eólicas y con escasa vegetación natural.

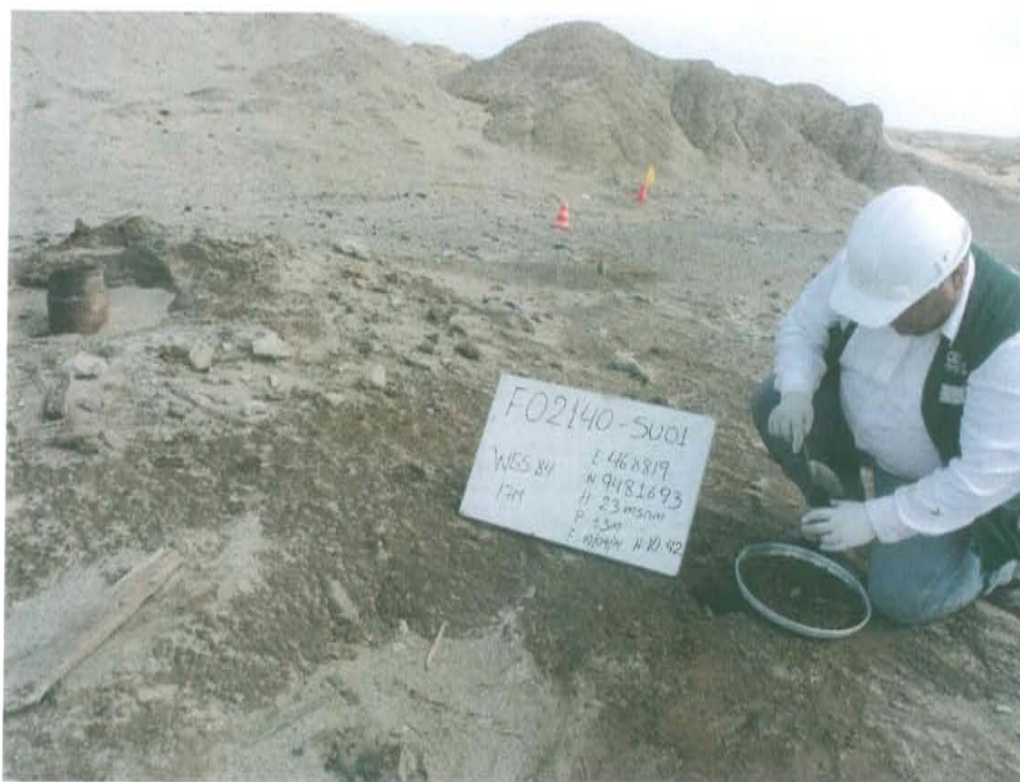
Fotografía N° 3. Toma de muestra de suelo en el punto F02140-SU01, ubicado aproximadamente a 3 m al este del Pozo T\_626.

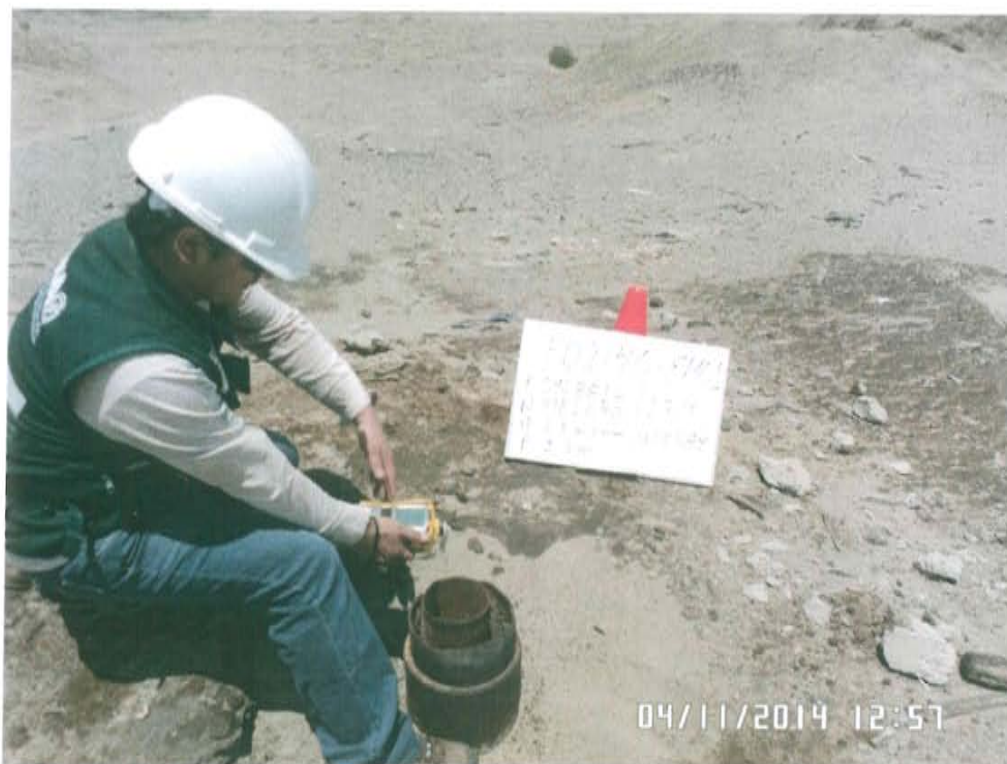
Fotografía N° 4. Medición en el punto F02140-EM01, ubicado en la fuente de emisión en boca del Pozo T\_626.

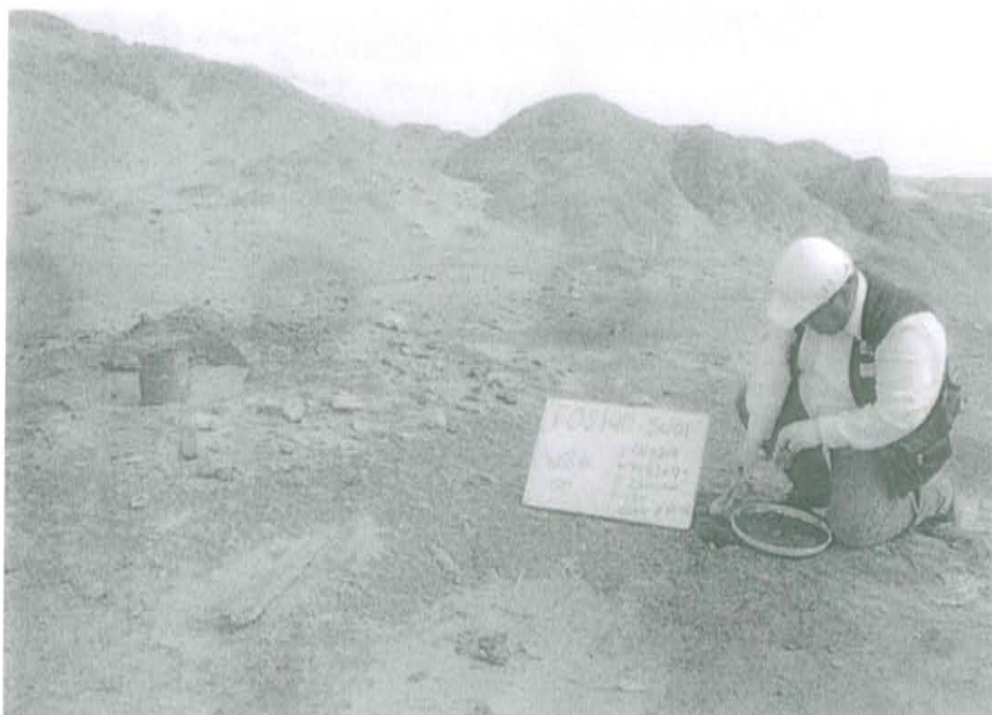
Fotografía N° 1. Toma de muestra de suelo en el punto F02140-SU01, ubicado a 3 m aproximadamente, al este del Pozo T\_626.

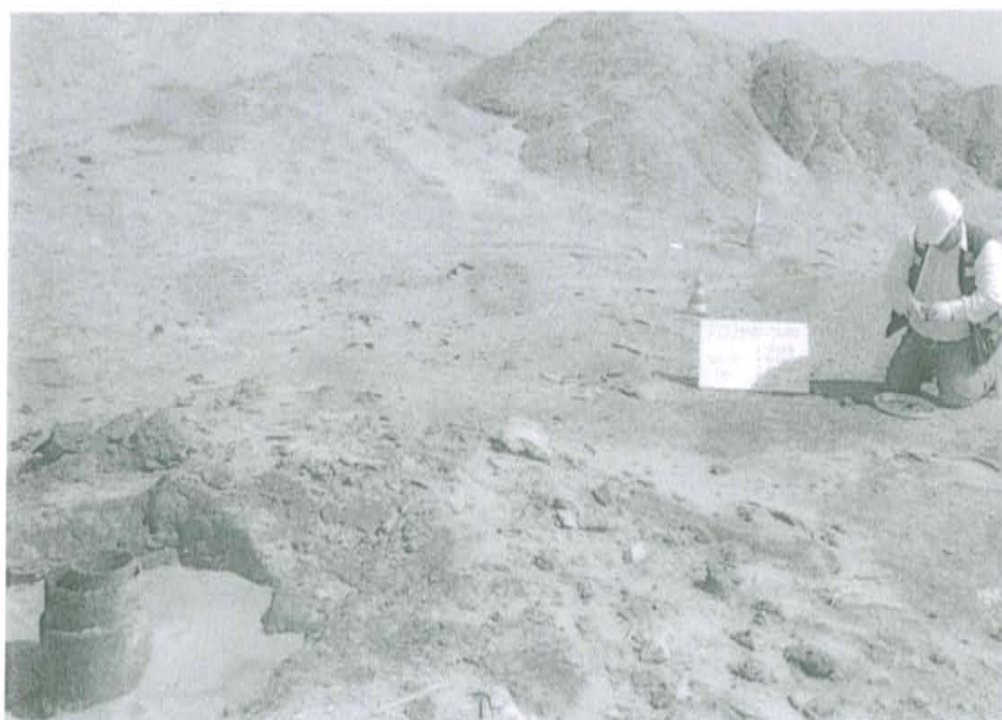
Fotografía N° 2. Toma de muestra de suelo en el punto F02140-SU02, ubicado a 4 m aproximadamente, al norte del Pozo T\_626.

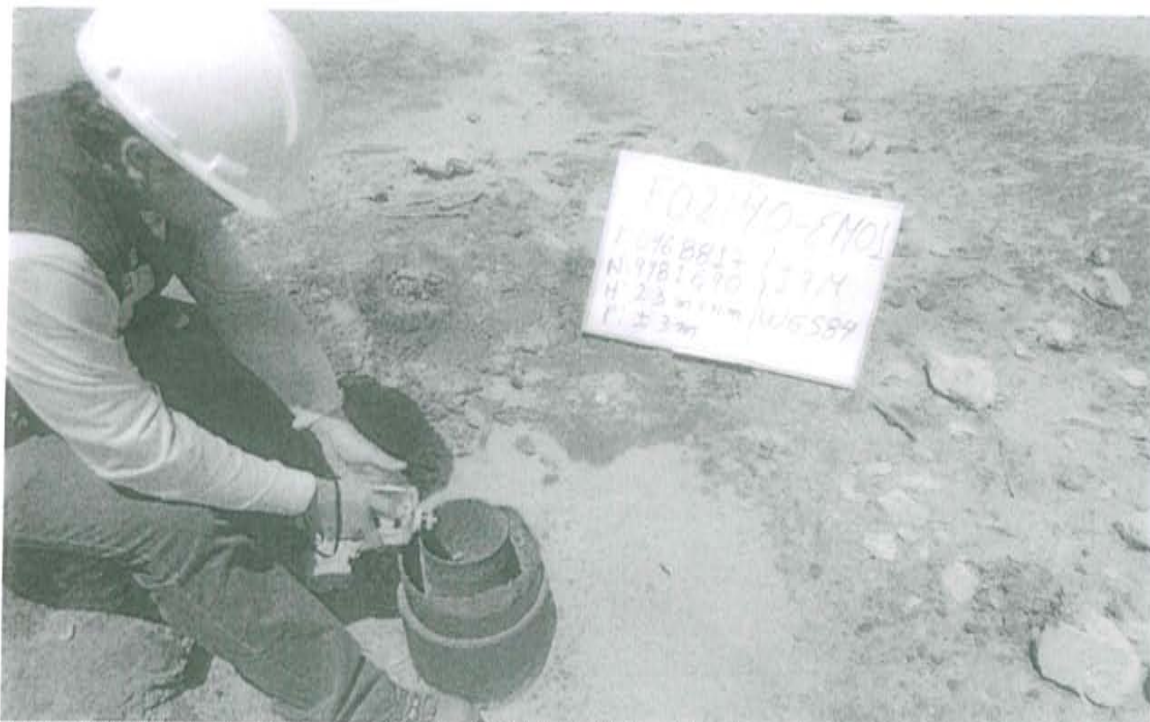
Fotografía N° 1. Medición en el punto F02140-EM01, ubicado en la fuente de emisión en boca del Pozo T<sub>626</sub>.

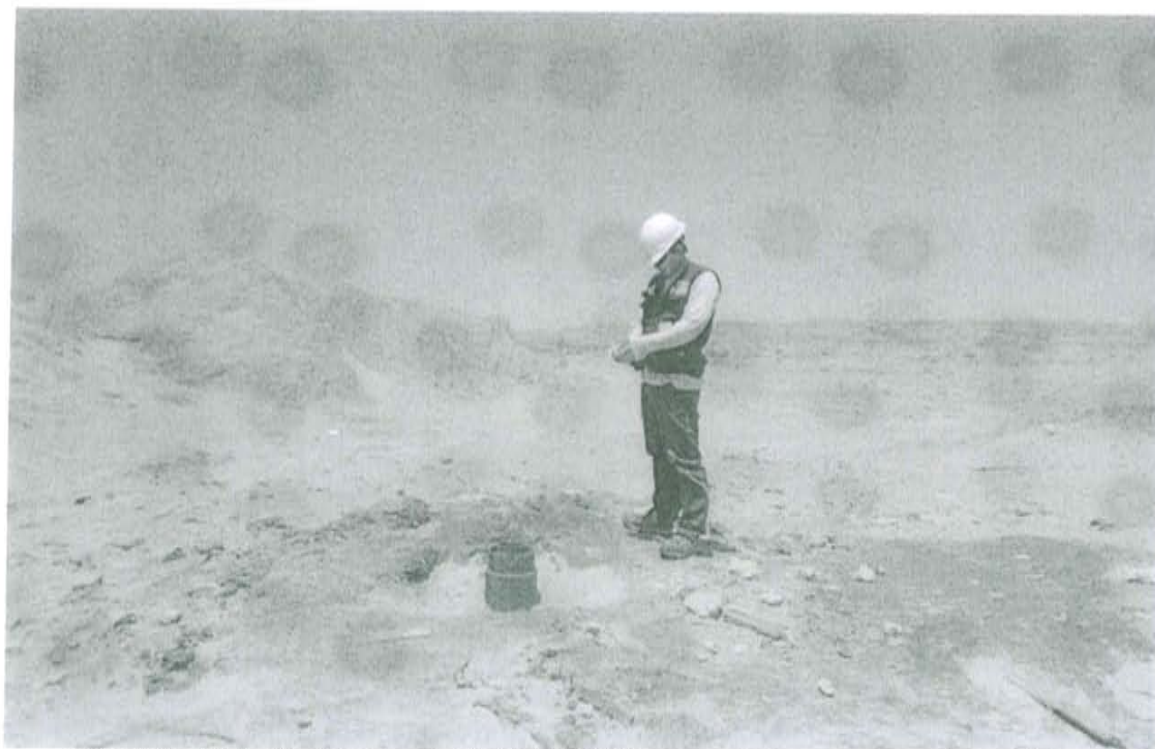
Fotografía N° 2. Mediciones en el F02140-VA01, se realizó en un recorrido en el área circundante alrededor del Pozo T<sub>626</sub> en un radio de 1 m, con una duración de 10 minutos.

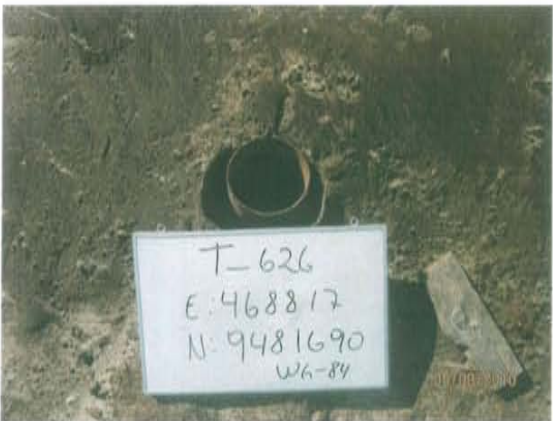
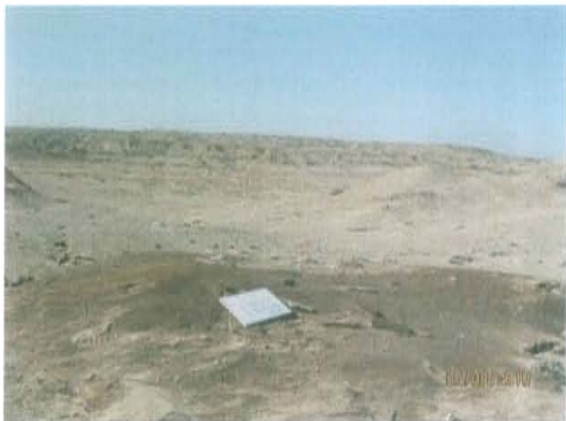
| Pozo ATA, con casing corroído y sin revestimiento, con signos de fluido en el fondo, tierra contaminada en locación, restos de madera, trapo y plásticos contaminados. | | | | |
| <b>Inadecuado Abandono de Pozo</b> | | | | |
