ANEXOS

Evaluación ambiental para la identificación del sitio impactado por actividades de hidrocarburos con código S0616, ubicado en el Lote 192, microcuenca PAS-46, en el ámbito de la cuenca del río Pastaza, distrito Andoas, provincia Datem del Marañón y departamento Loreto

Ficha de reconocimiento de sitio N.º 077-2023-SSIM

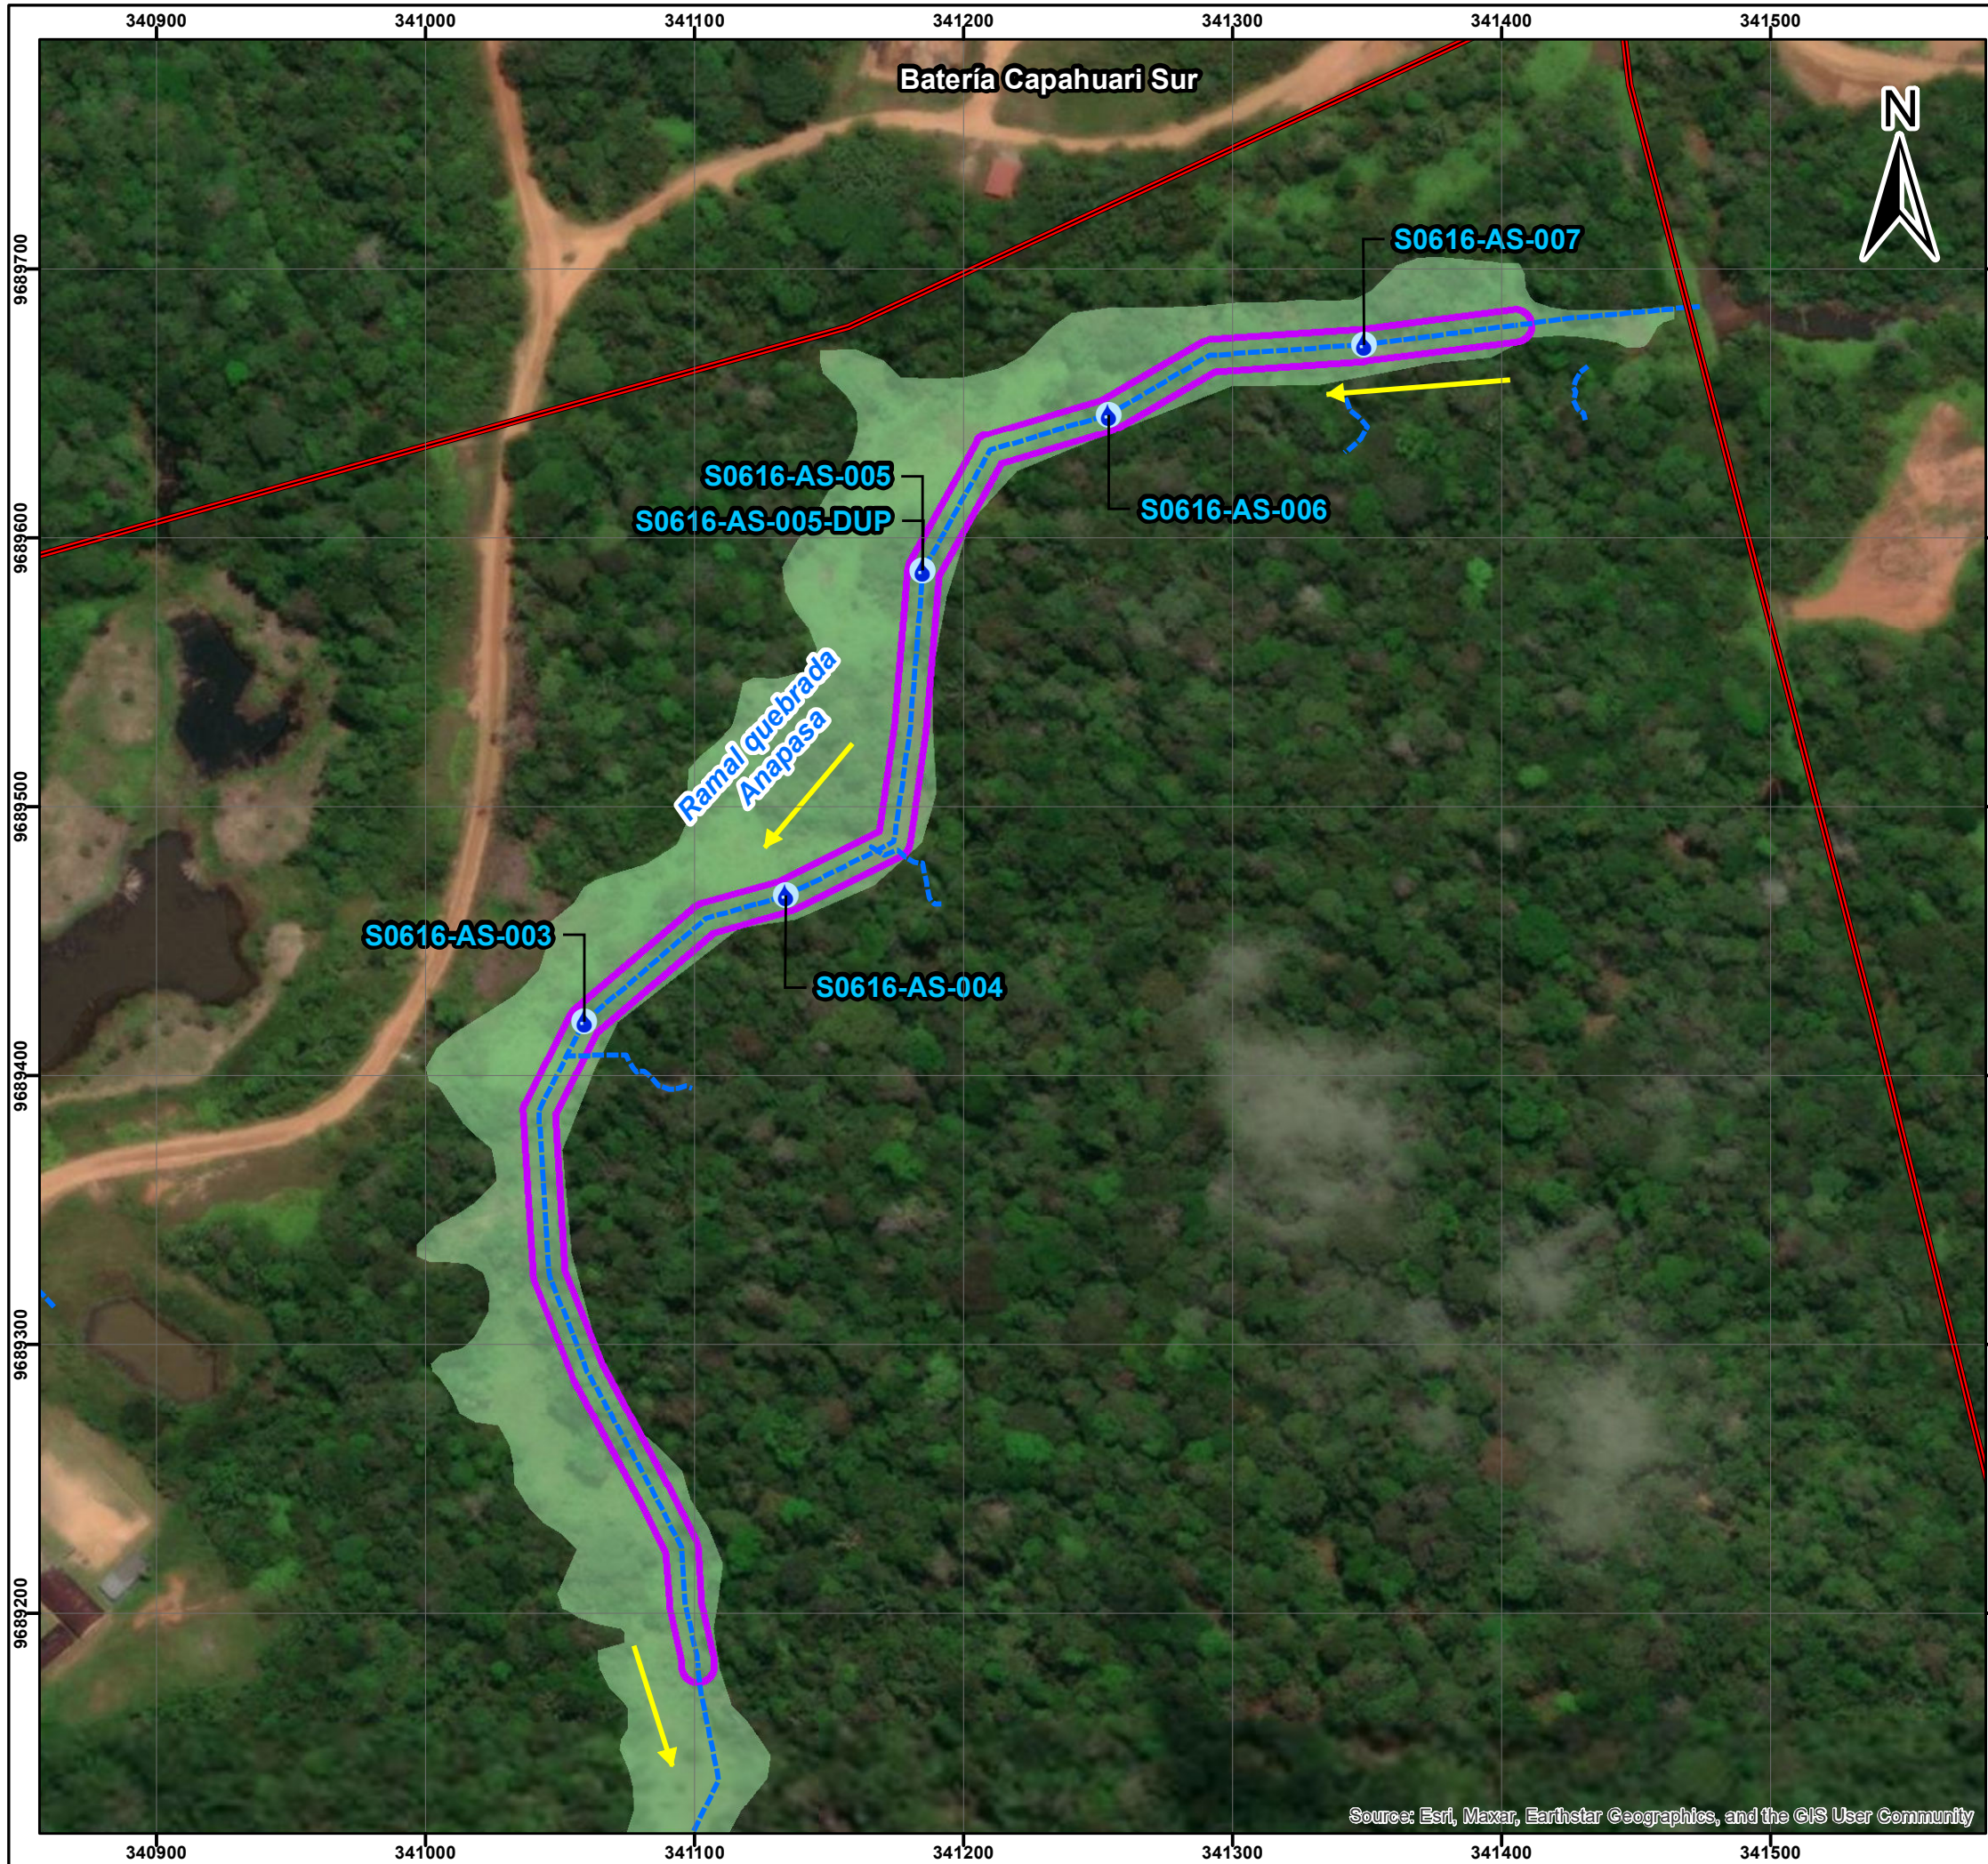
Mapa de puntos y muestras de agua superficial
en el sitio S0616

PERÚ Ministerio del Ambiente	Organismo de Evaluación y Fiscalización Ambiental
	Departamento Loreto - Provincia Datem del Marañón - Distrito Andoas
EVALUACIÓN AMBIENTAL PARA LA IDENTIFICACIÓN DEL SITIO IMPACTADO	
MAPA DE PUNTOS Y MUESTRAS DE AGUA SUPERFICIAL EN EL SITIO CON CÓDIGO S0616

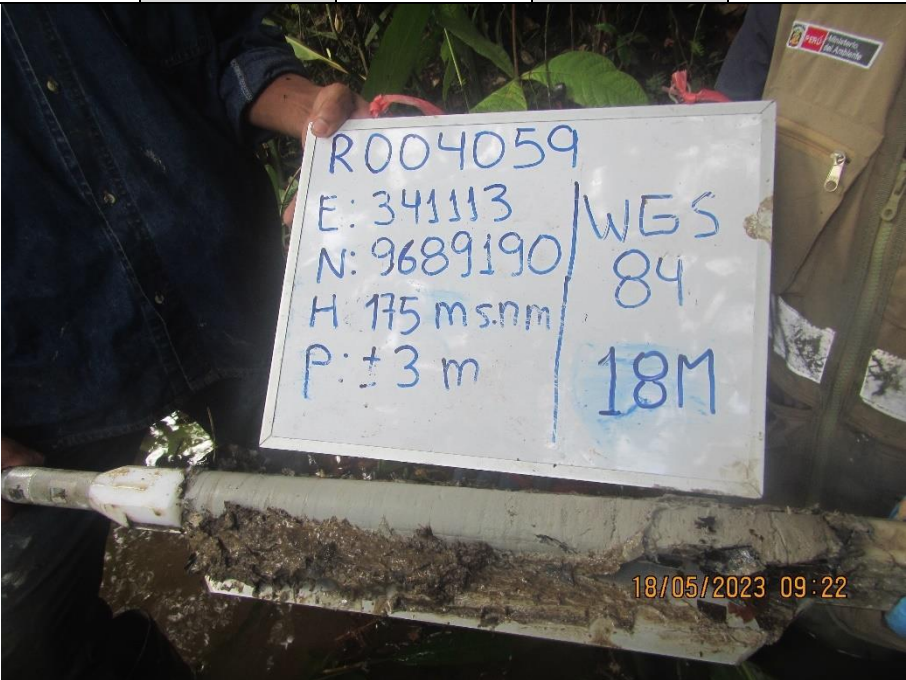
<p>DESCRIPCIÓN: Punto ubicado en la referencia R004059. En esta coordenada no se observó afectación organoléptica por hidrocarburos de petróleo, el sedimento presentaba materia orgánica, textura arcillosa de color gris.</p>					
Distrito	Andoas	Provincia	Datem del Maraón	Departamento	Loreto
<p>Fotografía 2 R004059</p>					
<p>Fecha: 18/05/2023</p>					
<p>Hora: 09:13</p>					
<p>COORDENADAS UTM -WGS 84 – ZONA 18M</p>					
<p>Este (m): 0341113</p>					
<p>Norte (m): 9689190</p>					
<p>Altitud (m s. n. m.): 175</p>					
<p>Precisión: ± 3</p>

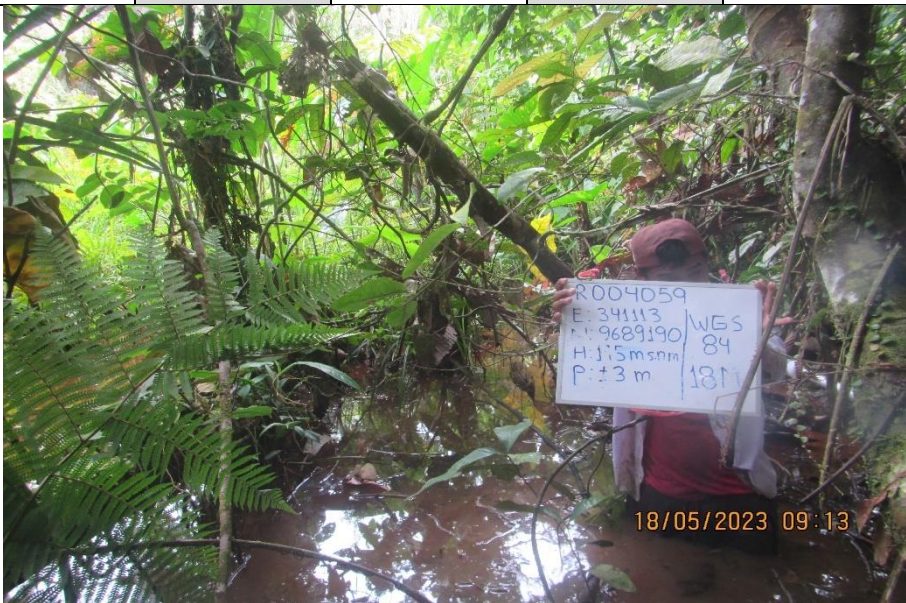
<p>DESCRIPCIÓN: Vista del área de la referencia R004059. Se observa abundante vegetación en proceso de descomposición, que forman parte de un área del ramal de la quebrada Anapasa.</p>

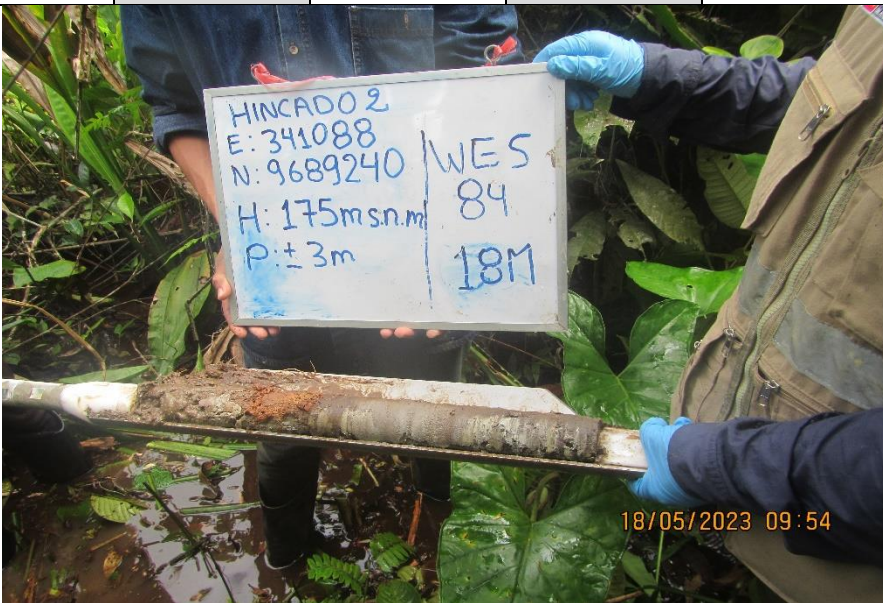
<p>DESCRIPCIÓN: Punto ubicado en el hincado 2. En esta coordenada no se observó afectación organoléptica por hidrocarburos de petróleo, el sedimento presentaba materia orgánica, textura arcillosa de color gris.</p>

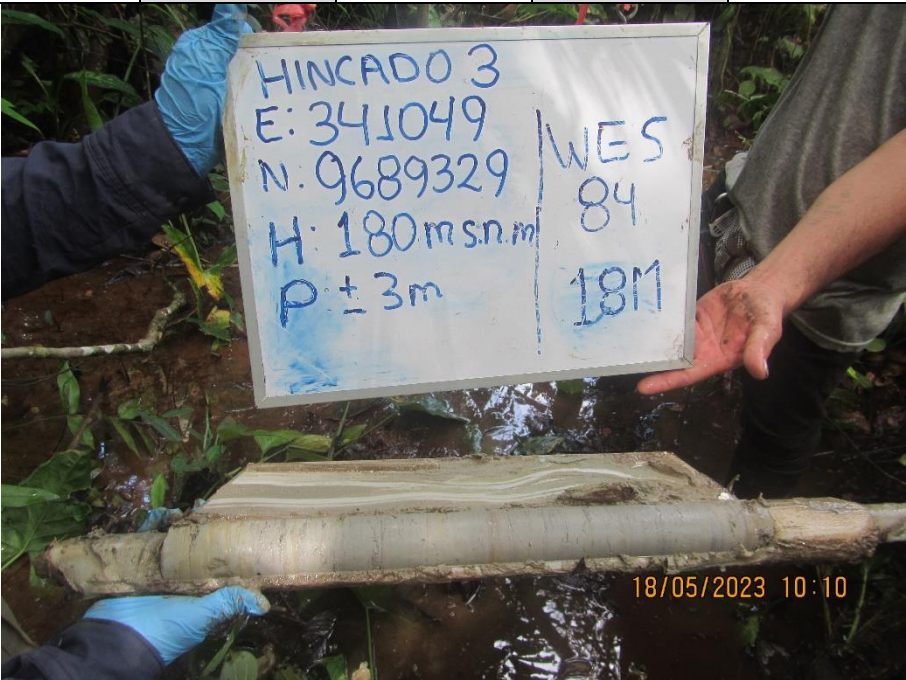
Distrito	Andoas	Provincia	Datem del Maraón	Departamento	Loreto
Fotografía 5 Hincado 3					
Fecha: 18/05/2023					
Hora: 10:10					
COORDENADAS UTM -WGS 84 – ZONA 18M					
Este (m): 0341049					
Norte (m): 9689329					
Altitud (m s. n. m.): 180					
Precisión: ± 3

DESCRIPCIÓN:					
Punto ubicado en el hincado 3. En esta coordenada no se observó afectación organoléptica por hidrocarburos de petróleo, el sedimento presentaba textura arcillosa de color gris.

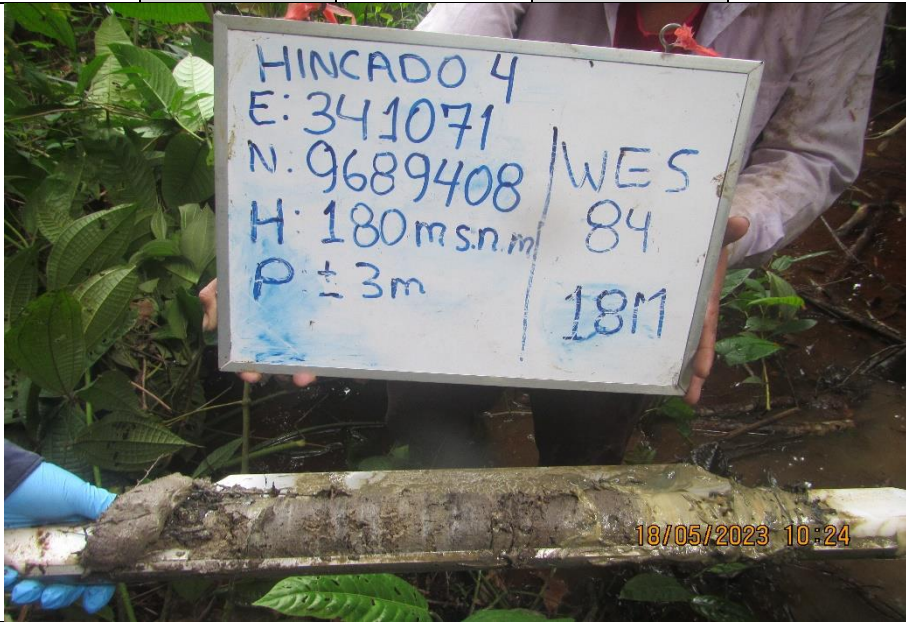
Distrito	Andoas	Provincia	Datem del Maraón	Departamento	Loreto
Fotografía 6 Hincado 4					
Fecha: 18/05/2023					
Hora: 10:24					
COORDENADAS UTM -WGS 84 – ZONA 18M					
Este (m): 0341071					
Norte (m): 9689408					
Altitud (m s. n. m.): 180					
Precisión: ± 3

DESCRIPCIÓN:					
Punto ubicado en el hincado 4. En esta coordenada no se observó afectación organoléptica por hidrocarburos de petróleo, el sedimento presentaba materia orgánica, textura arcillosa de color gris.

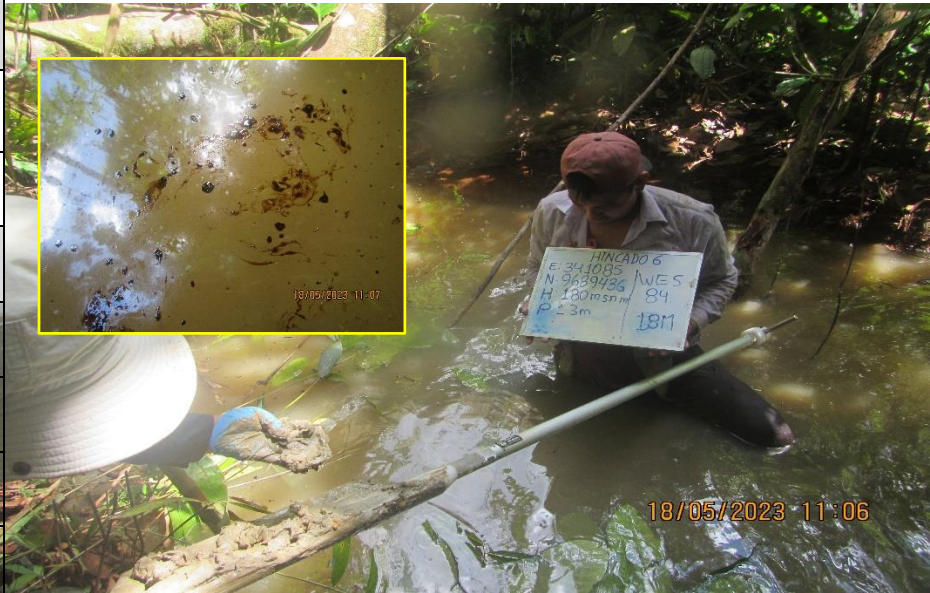
Distrito	Andoas	Provincia	Datem del Maraón	Departamento	Loreto
Fotografía 8 Hincado 6					
Fecha: 18/05/2023					
Hora: 11:06					
COORDENADAS UTM -WGS 84 – ZONA 18M					
Este (m): 0341085					
Norte (m): 9689436					
Altitud (m s. n. m.): 180					
Precisión: ± 3					
DESCRIPCIÓN:					
Punto ubicado en el hincado 6. En esta coordenada se observó afectación organoléptica por hidrocarburos de petróleo, el sedimento presentaba materia orgánica, textura arcillosa de color marrón.

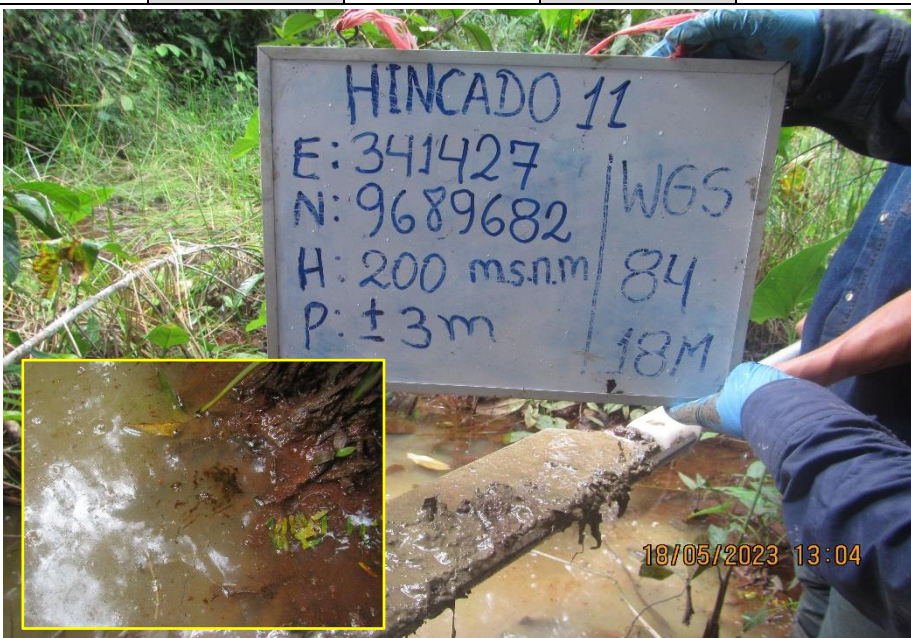
Distrito	Andoas	Provincia	Datem del Maraón	Departamento	Loreto
Fotografía 13 Hincado 11					
Fecha: 18/05/2023					
Hora: 13:04					
COORDENADAS UTM -WGS 84 – ZONA 18M					
Este (m): 0341427					
Norte (m): 9689682					
Altitud (m s. n. m.): 200					
Precisión: ± 3					
DESCRIPCIÓN: Punto ubicado en el hincado 11. En esta coordenada se observó afectación organoléptica por hidrocarburos de petróleo, el sedimento presentaba materia orgánica, textura arcillosa de color marrón.

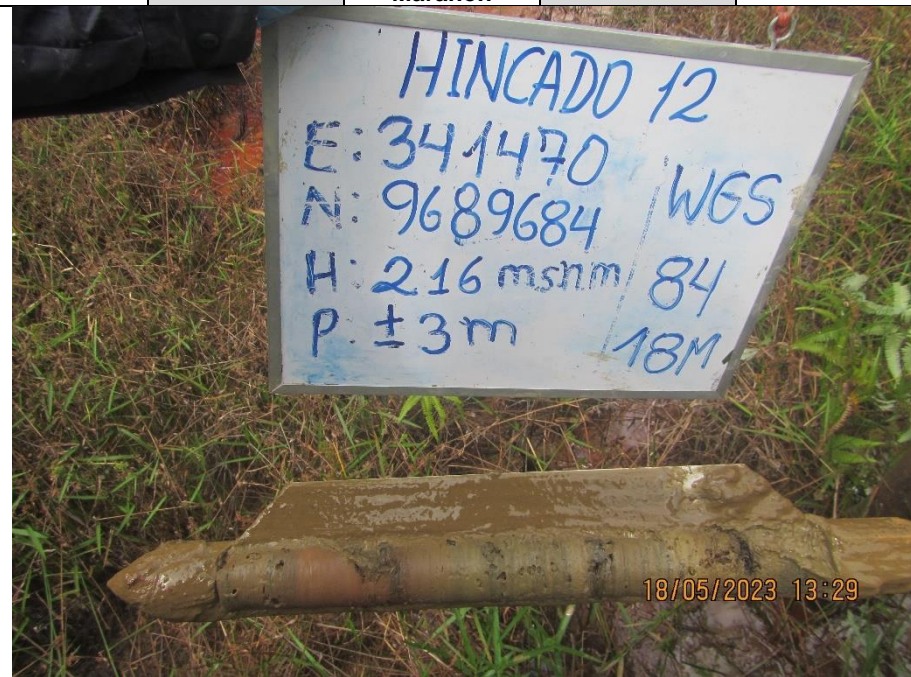
Distrito	Andoas	Provincia	Datem del Maraón	Departamento	Loreto
Fotografía 14 Hincado 12					
Fecha: 18/05/2023					
Hora: 13:29					
COORDENADAS UTM -WGS 84 – ZONA 18M					
Este (m): 0341470					
Norte (m): 9689684					
Altitud (m s. n. m.): 216					
Precisión: ± 3					
DESCRIPCIÓN: Punto ubicado en el hincado 12. En esta coordenada se observó afectación organoléptica por hidrocarburos de petróleo, el sedimento presentaba materia orgánica, textura arcillosa de color marrón.

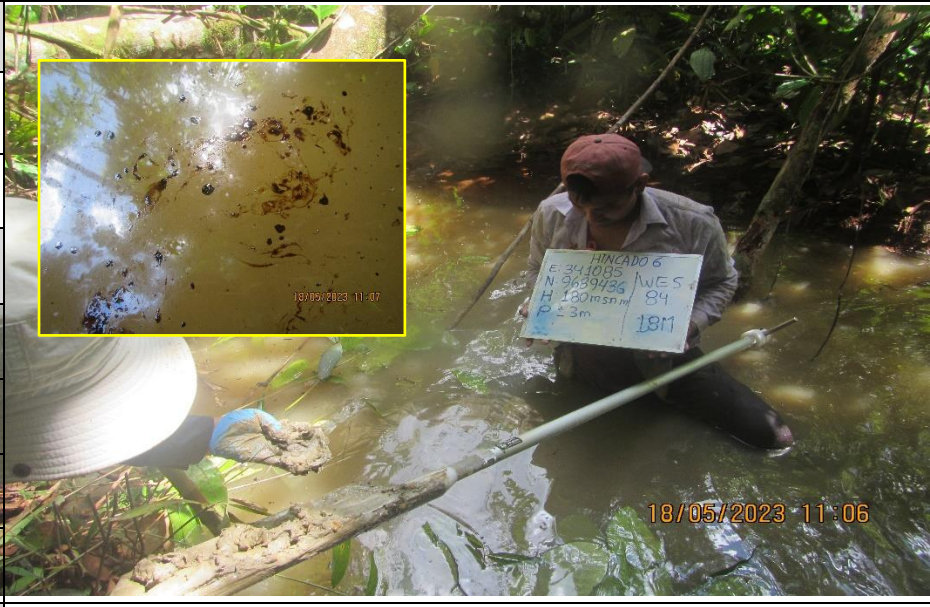
Distrito	Andoas	Provincia	Datem del Maraón	Departamento	Loreto
Fotografía 8 Hincado 6					
Fecha: 18/05/2023					
Hora: 11:06					
COORDENADAS UTM -WGS 84 – ZONA 18M					
Este (m): 0341085					
Norte (m): 9689436					
Altitud (m s. n. m.): 180					
Precisión: ± 3					
DESCRIPCIÓN:					
Punto ubicado en el hincado 6. En esta coordenada se observó afectación organoléptica por hidrocarburos de petróleo, el sedimento presentaba materia orgánica, textura arcillosa de color marrón.

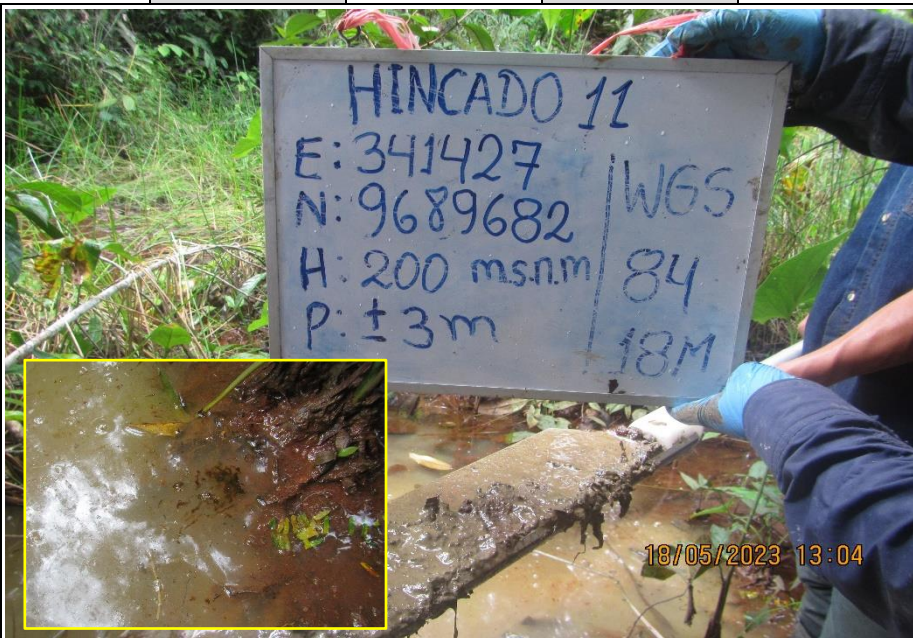
Distrito	Andoas	Provincia	Datem del Maraón	Departamento	Loreto
Fotografía 13 Hincado 11					
Fecha: 18/05/2023					
Hora: 13:04					
COORDENADAS UTM -WGS 84 – ZONA 18M					
Este (m): 0341427					
Norte (m): 9689682					
Altitud (m s. n. m.): 200					
Precisión: ± 3					
DESCRIPCIÓN: Punto ubicado en el hincado 11. En esta coordenada se observó afectación organoléptica por hidrocarburos de petróleo, el sedimento presentaba materia orgánica, textura arcillosa de color marrón.

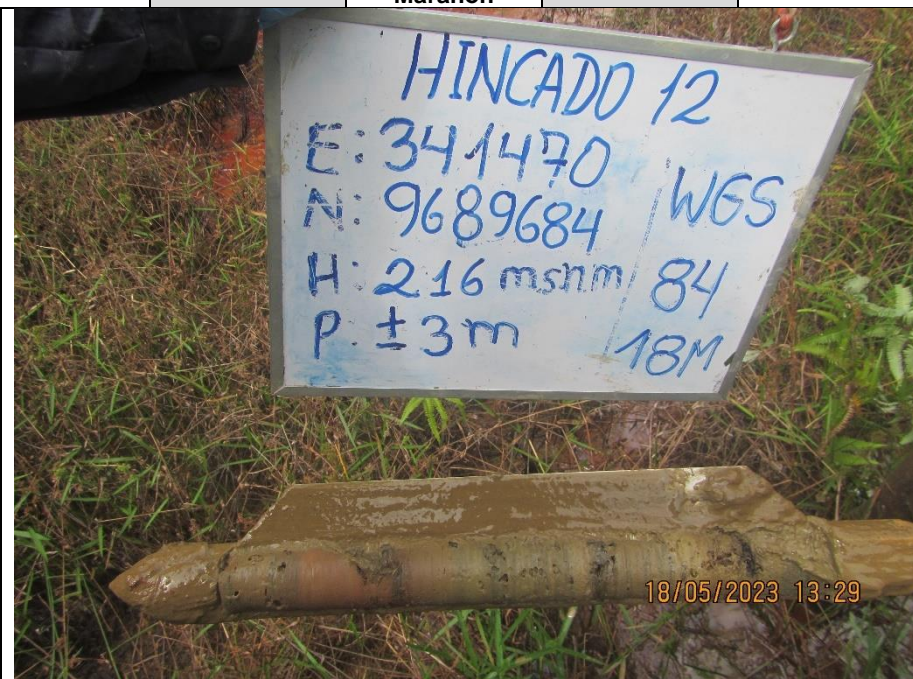
Distrito	Andoas	Provincia	Datem del Maraón	Departamento	Loreto
Fotografía 14 Hincado 12					
Fecha: 18/05/2023					
Hora: 13:29					
COORDENADAS UTM -WGS 84 – ZONA 18M					
Este (m): 0341470					
Norte (m): 9689684					
Altitud (m s. n. m.): 216					
Precisión: ± 3					
DESCRIPCIÓN: Punto ubicado en el hincado 12. En esta coordenada se observó afectación organoléptica por hidrocarburos de petróleo, el sedimento presentaba materia orgánica, textura arcillosa de color marrón.

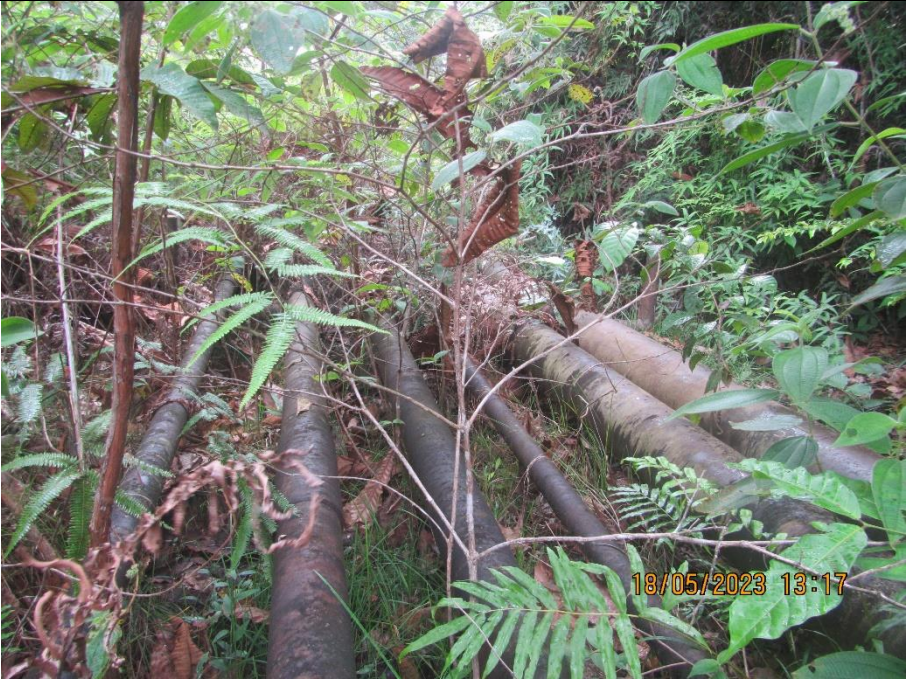
Distrito	Andoas	Provincia	Datem del Maraón	Departamento	Loreto
Fotografía 15 Ductos

Fecha: 18/05/2023					
Hora: 13:17					
COORDENADAS UTM -WGS 84 – ZONA 18M					
Este (m): 0341470					
Norte (m): 9689704					
Altitud (m s. n. m.): 216					
Precisión: ± 3					
DESCRIPCIÓN:		Troncal de 6 ductos (dos de 10", dos de 8", uno de 4" y uno de 2" de diámetro) que se encuentran sobre marcos H. Estos ductos están asociados al transporte de hidrocarburos desde las Plataformas B y P hacia la Batería Capahuari Sur.

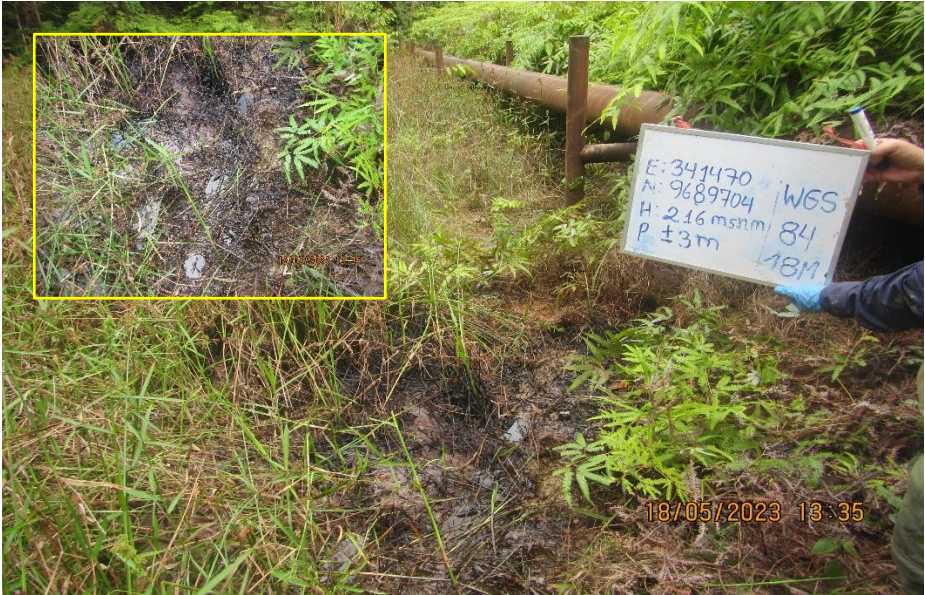
Distrito	Andoas	Provincia	Datem del Maraón	Departamento	Loreto
Fotografía 16 Derrame

Fecha: 18/05/2023					
Hora: 13:35					
COORDENADAS UTM -WGS 84 – ZONA 18M					
Este (m): 0341470					
Norte (m): 9689704					
Altitud (m s. n. m.): 216					
Precisión: ± 3					
DESCRIPCIÓN:		Durante las actividades en campo (reconocimiento) se evidenciaron indicios organolépticos de hidrocarburos (color y olor) en sedimento cercano al DdV de estos ductos. Asimismo, se observó en uno de los ductos de 8" derrame de hidrocarburos que por las escorrentías fluye en dirección hacia el un tramo de la naciente del ramal de la quebrada Anapasa.

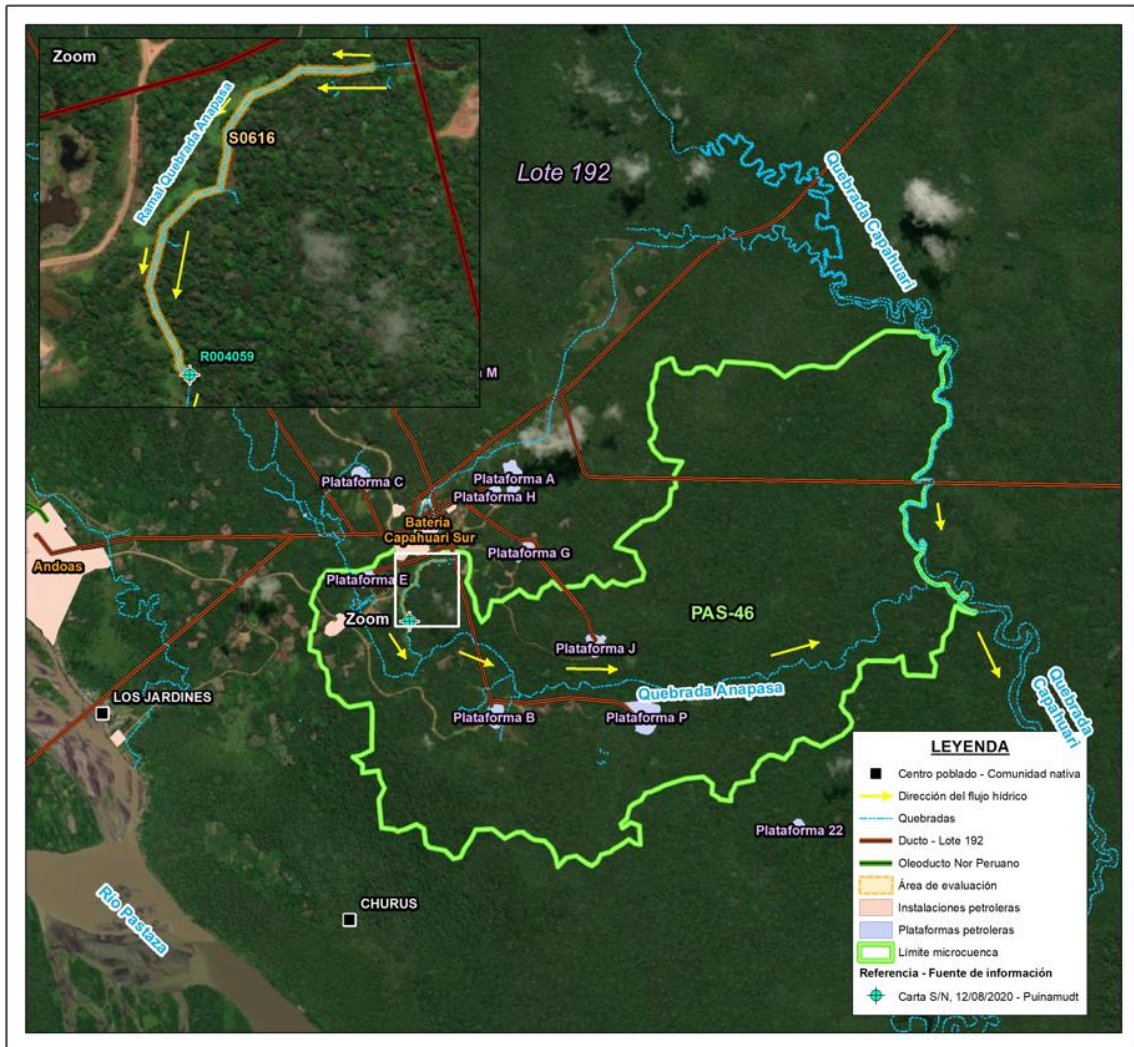
Figura 5.1. Ubicación del sitio S0616

Para determinar el área de estudio del sitio S0616, se ha considerado la información recogida en la Ficha de reconocimiento de sitio (Ficha N.º 077-2023-SSIM) e Informe de reconocimiento (Informe N.º 00089-2025-OEFA/DEAM-SSIM), según los cuales se determinó un área evaluada de 0,9807 ha (9807 m²) dentro de la cual se evidenciaron indicios organolépticos de afectación por hidrocarburos (color y olor e iridiscencia) en el componente sedimento del ramal de la quebrada Anapasa; sin embargo, de la revisión en gabinete se tienen que en el sector noreste del ramal en mención se han realizado acciones de supervisión²⁶ relacionadas a un derrame ocurrido aguas arriba en uno de los ductos provenientes de las plataformas B y P y que se dirigen hacia la Bateria Capahuari Sur; por lo que, considerando el cauce y flujo del cuerpo de agua en mención, se propone para la evaluación del sitio S0616, un Área de Potencial Interés (en adelante, API) de 0,8922 ha

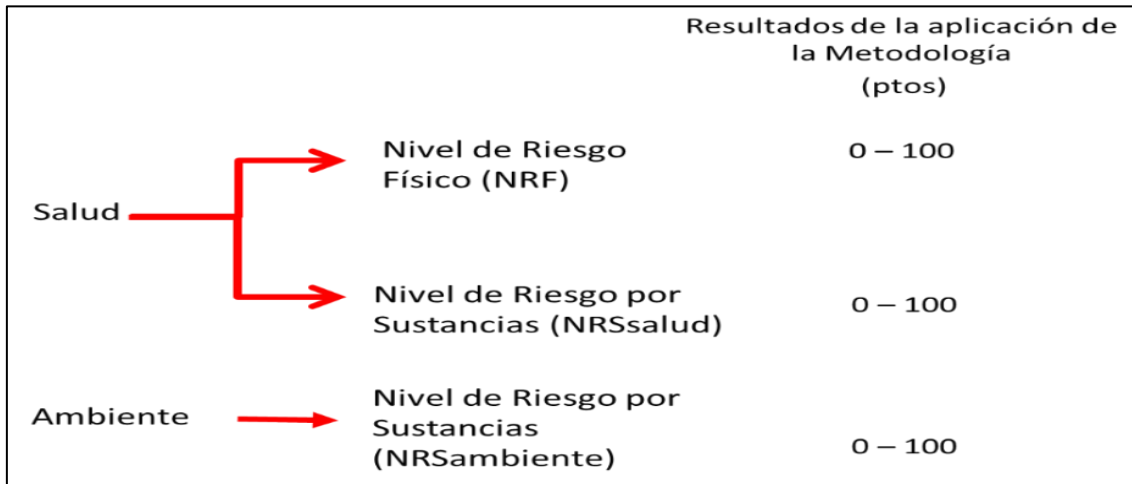
Figura 7.3. Indicadores de riesgos por presencia de peligros de tipo físico y por presencia de sustancias contaminantes

Es preciso indicar que la metodología establece 3 indicadores que muestran los riesgos por la presencia de peligros de tipo físico y por la presencia de sustancias contaminantes, tal como se muestra en la Figura 7.3.

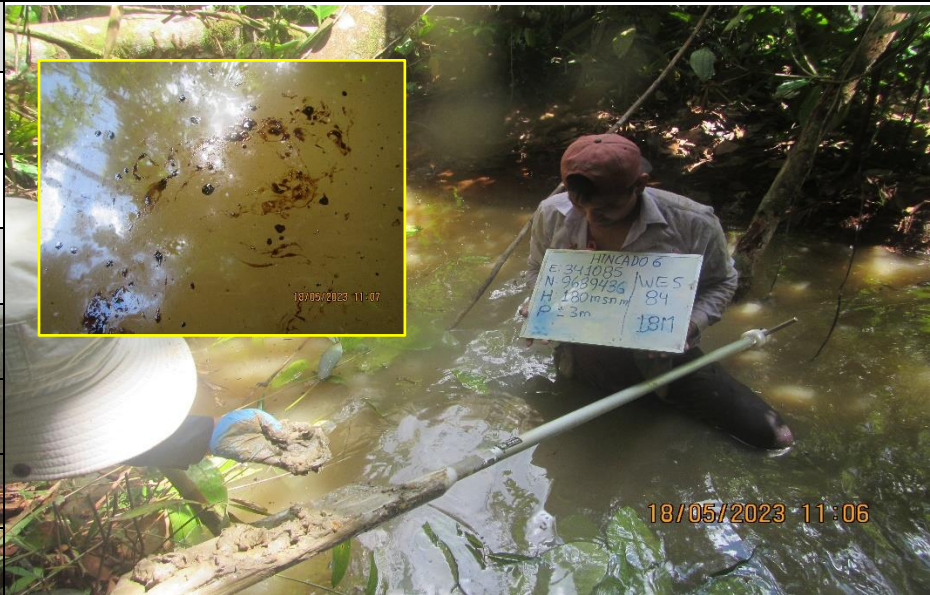
Distrito	Andoas	Provincia	Datem del Maraón	Departamento	Loreto
Fotografía 8 Hincado 6					
Fecha: 18/05/2023					
Hora: 11:06					
COORDENADAS UTM -WGS 84 – ZONA 18M					
Este (m): 0341085					
Norte (m): 9689436					
Altitud (m s. n. m.): 180					
Precisión: ± 3					
DESCRIPCIÓN:					
Punto ubicado en el hincado 6. En esta coordenada se observó afectación organoléptica por hidrocarburos de petróleo, el sedimento presentaba materia orgánica, textura arcillosa de color marrón.

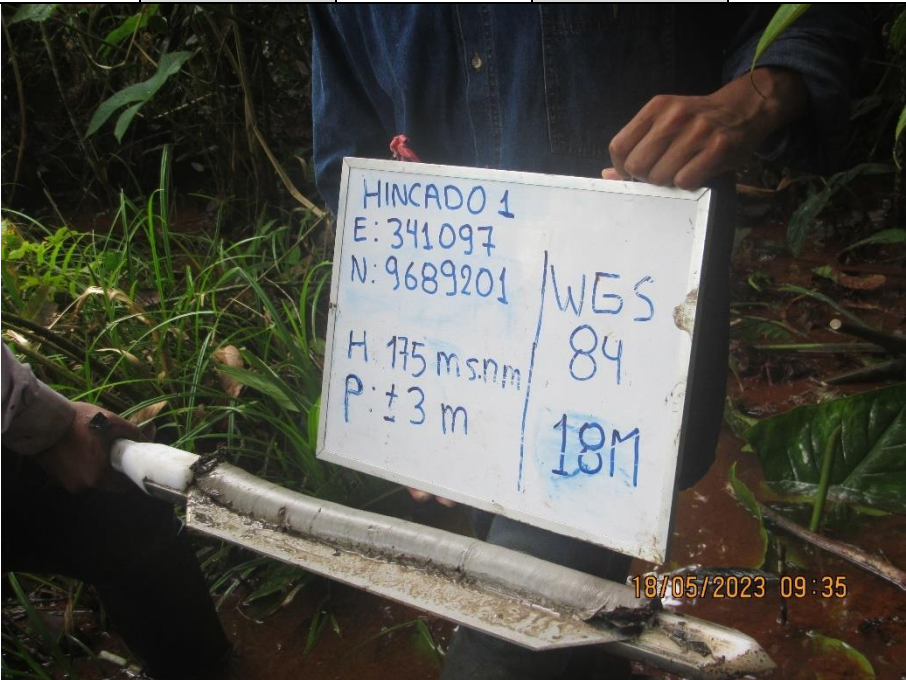
Distrito	Andoas	Provincia	Datem del Maraión	Departamento	Loreto
<p>Fotografía 3 Hincado 1</p> <p>Fecha: 18/05/2023</p> <p>Hora: 09:35</p> <p>COORDENADAS UTM -WGS 84 – ZONA 18M</p> <p>Este (m): 0341097</p> <p>Norte (m): 9689201</p> <p>Altitud (m s. n. m.): 175</p> <p>Precisión: ± 3</p>

<p>DESCRIPCIÓN: Punto ubicado en el hincado 1. En esta coordenada no se observó afectación organoléptica por hidrocarburos de petróleo, el sedimento presentaba materia orgánica, textura arcillosa de color gris.</p>					
Distrito	Andoas	Provincia	Datem del Maraión	Departamento	Loreto
<p>Fotografía 4 Hincado 2</p> <p>Fecha: 18/05/2023</p> <p>Hora: 09:54</p> <p>COORDENADAS UTM -WGS 84 – ZONA 18M</p> <p>Este (m): 0341088</p> <p>Norte (m): 9689240</p> <p>Altitud (m s. n. m.): 175</p> <p>Precisión: ± 3</p>

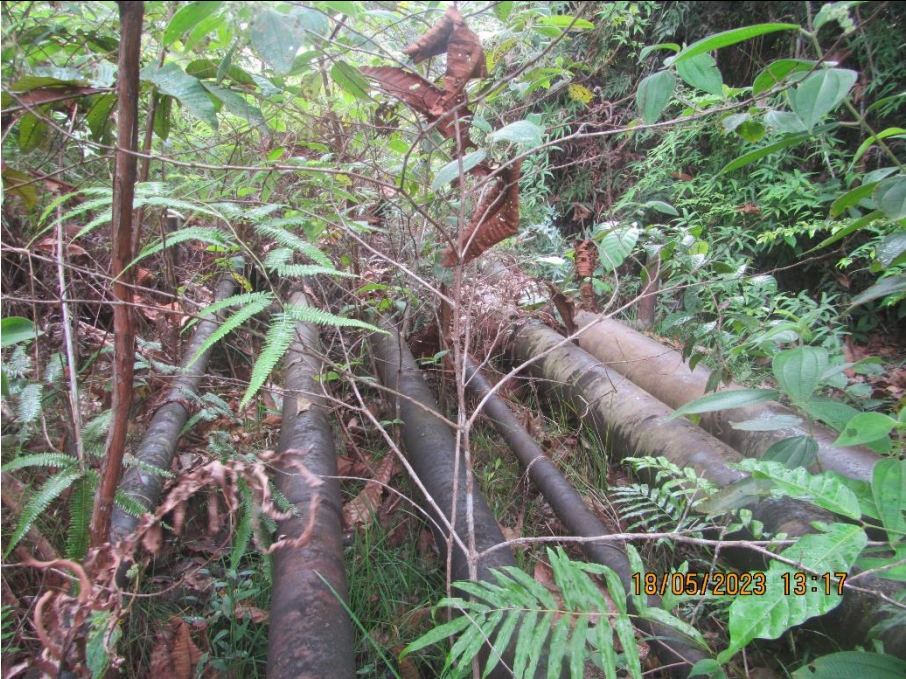
Fecha: 18/05/2023					
Hora: 13:17					
COORDENADAS UTM -WGS 84 – ZONA 18M					
Este (m): 0341470					
Norte (m): 9689704					
Altitud (m s. n. m.): 216					
Precisión: ± 3					
DESCRIPCIÓN:		Troncal de 6 ductos (dos de 10", dos de 8", uno de 4" y uno de 2" de diámetro) que se encuentran sobre marcos H. Estos ductos están asociados al transporte de hidrocarburos desde las Plataformas B y P hacia la Batería Capahuari Sur.

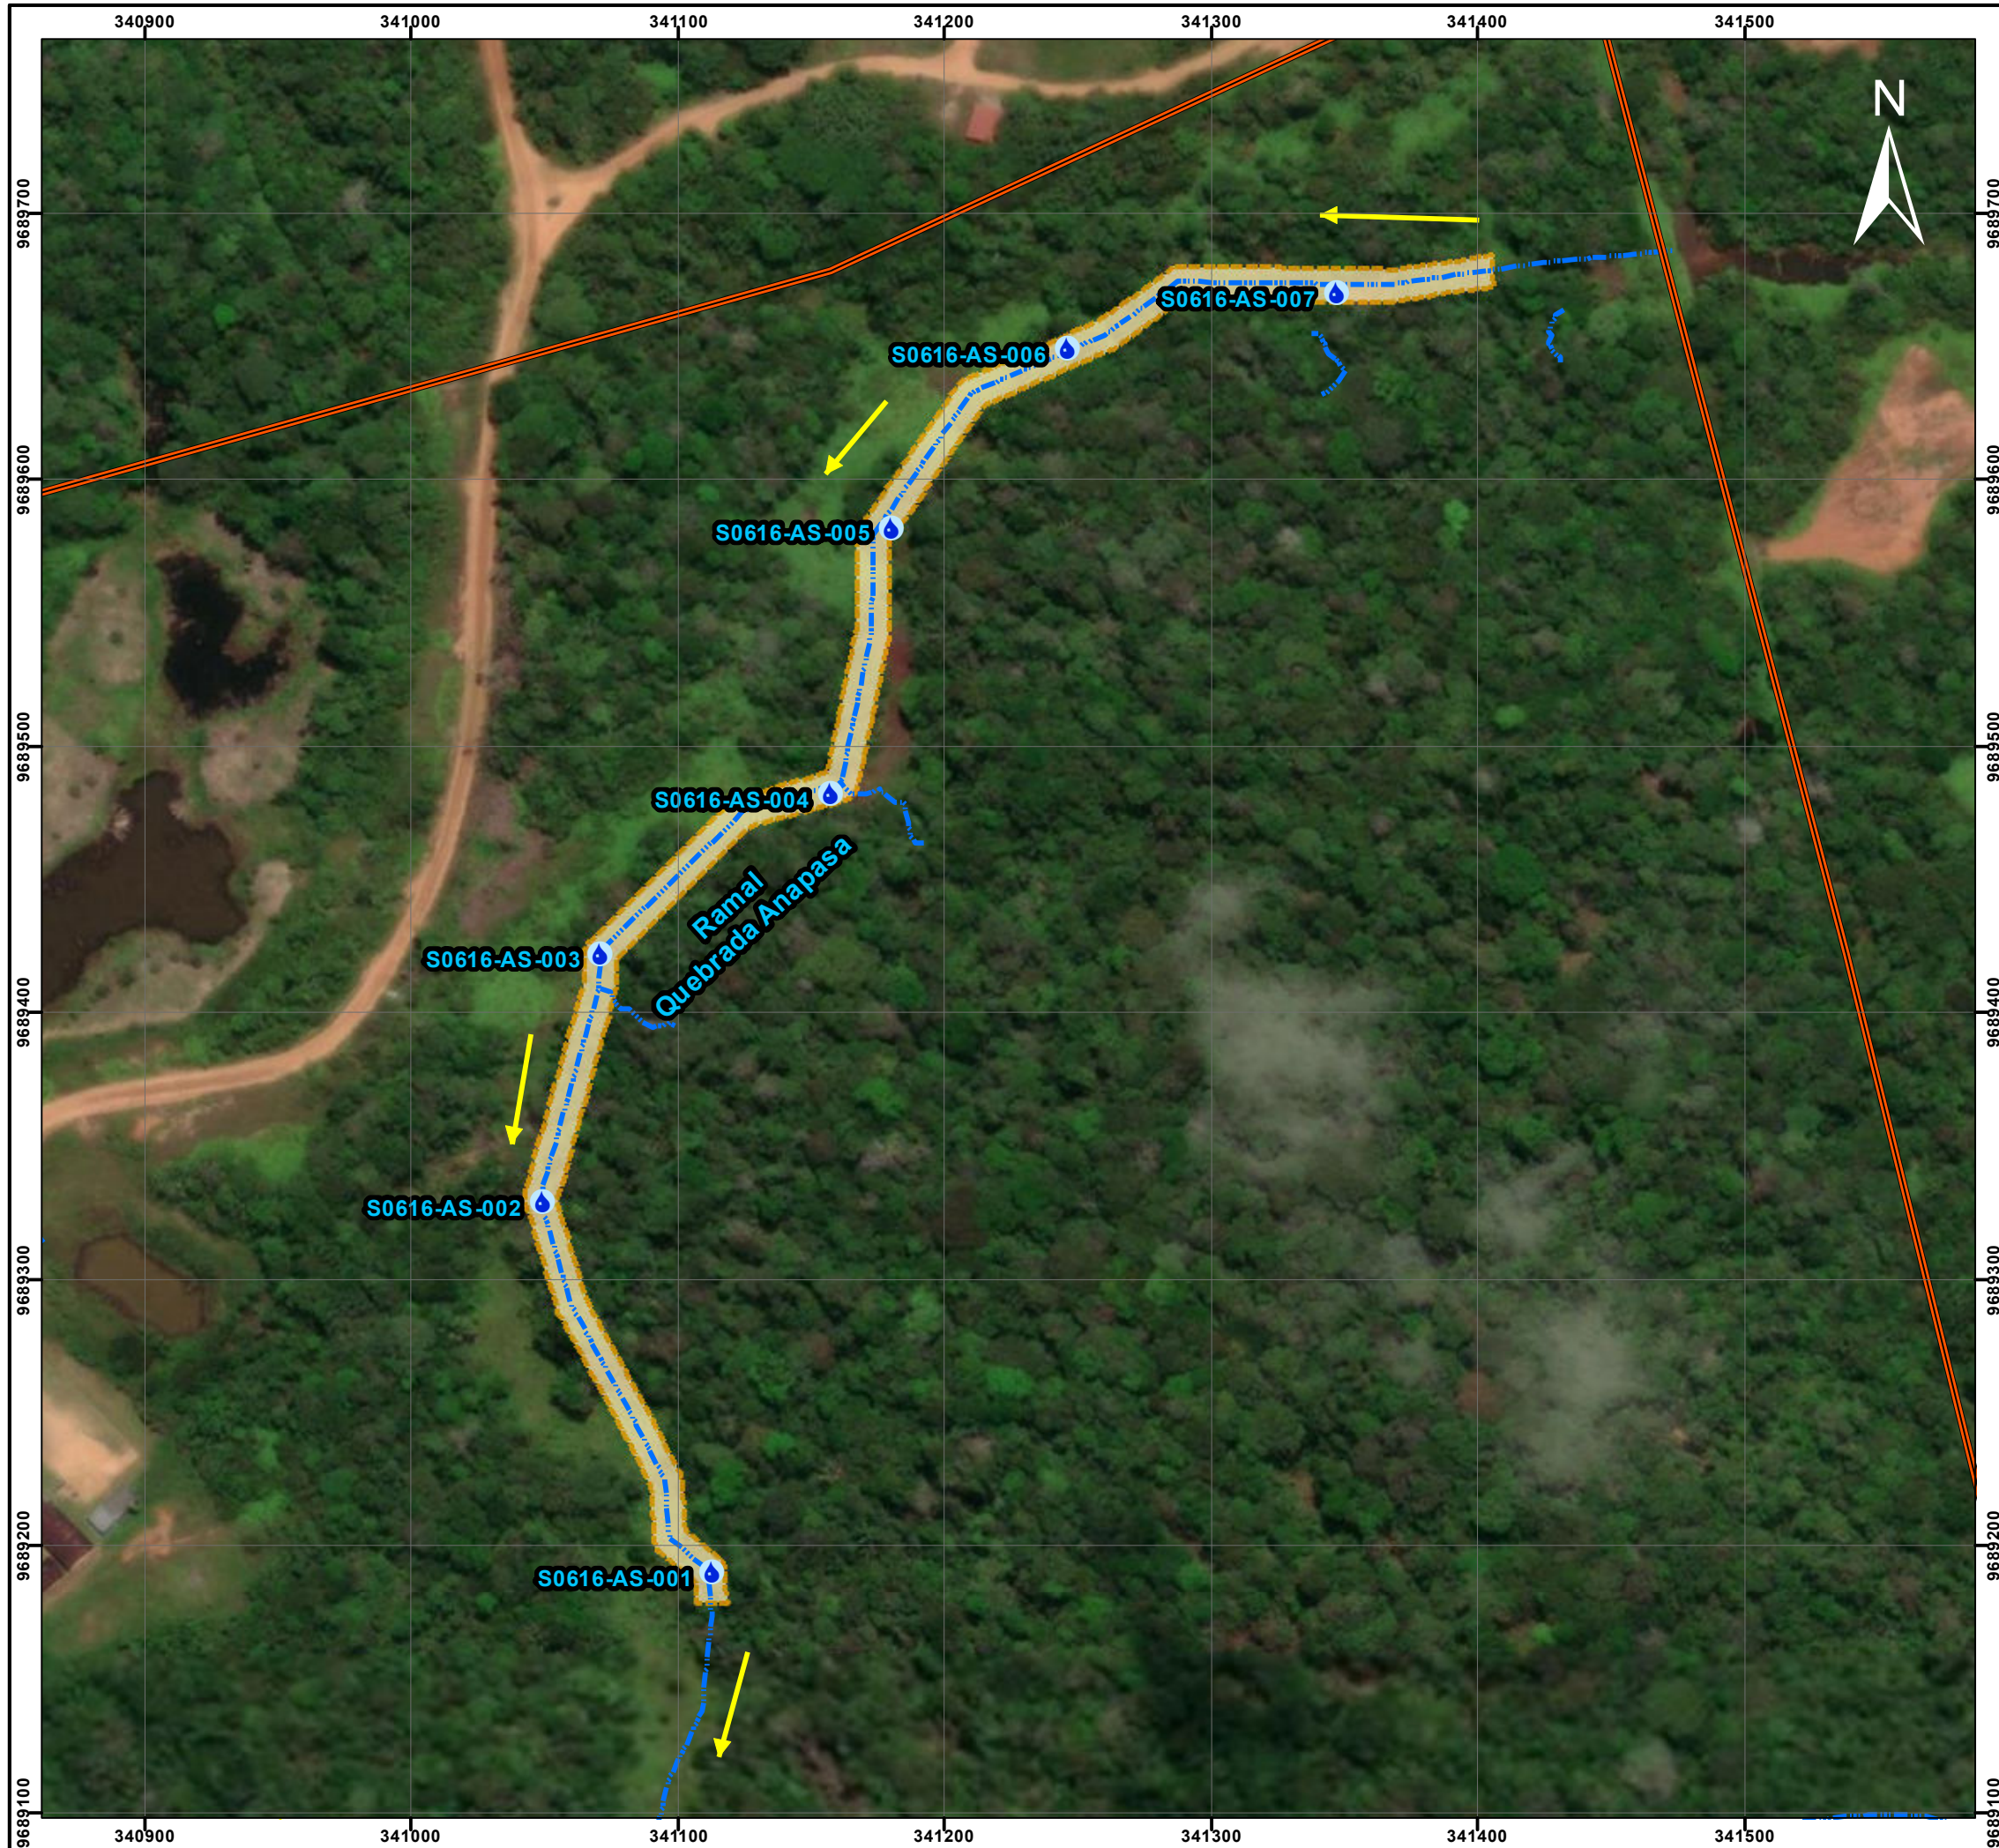
Mapa de ubicación de puntos de muestreo de agua superficial del sitio S0616

PERÚ Ministerio del Ambiente	Organismo de Evaluación y Fiscalización Ambiental
	Departamento Loreto - Provincia Datem del Marañón - Distrito Andoas	
MAPA DE UBICACIÓN DE PUNTOS DE MUESTREO DE AGUA SUPERFICIAL EN EL SITIO CON CÓDIGO S0616		
Escala : 1/2500 Datum Horizontal WGS84 Proyección Transversa de Mercator Sistema de Coordenadas - UTM - Zona 18 Sur		
Elaborado:	DEAM OEFA	Fecha: Agosto 2025
Fuente: Cartas Nacionales, escala 1:100 000 - IGN; Centros Poblados - INEI, Subdirección de Sitios Impactados de la Dirección de Evaluación Ambiental - OEFA
