ANEXOS

Evaluación ambiental para la identificación del sitio impactado por actividades de hidrocarburos con código S0616, ubicado en el Lote 192, microcuenca PAS-46, en el ámbito de la cuenca del río Pastaza, distrito Andoas, provincia Datem del Marañón y departamento Loreto

Ficha de reconocimiento de sitio N.º 077-2023-SSIM

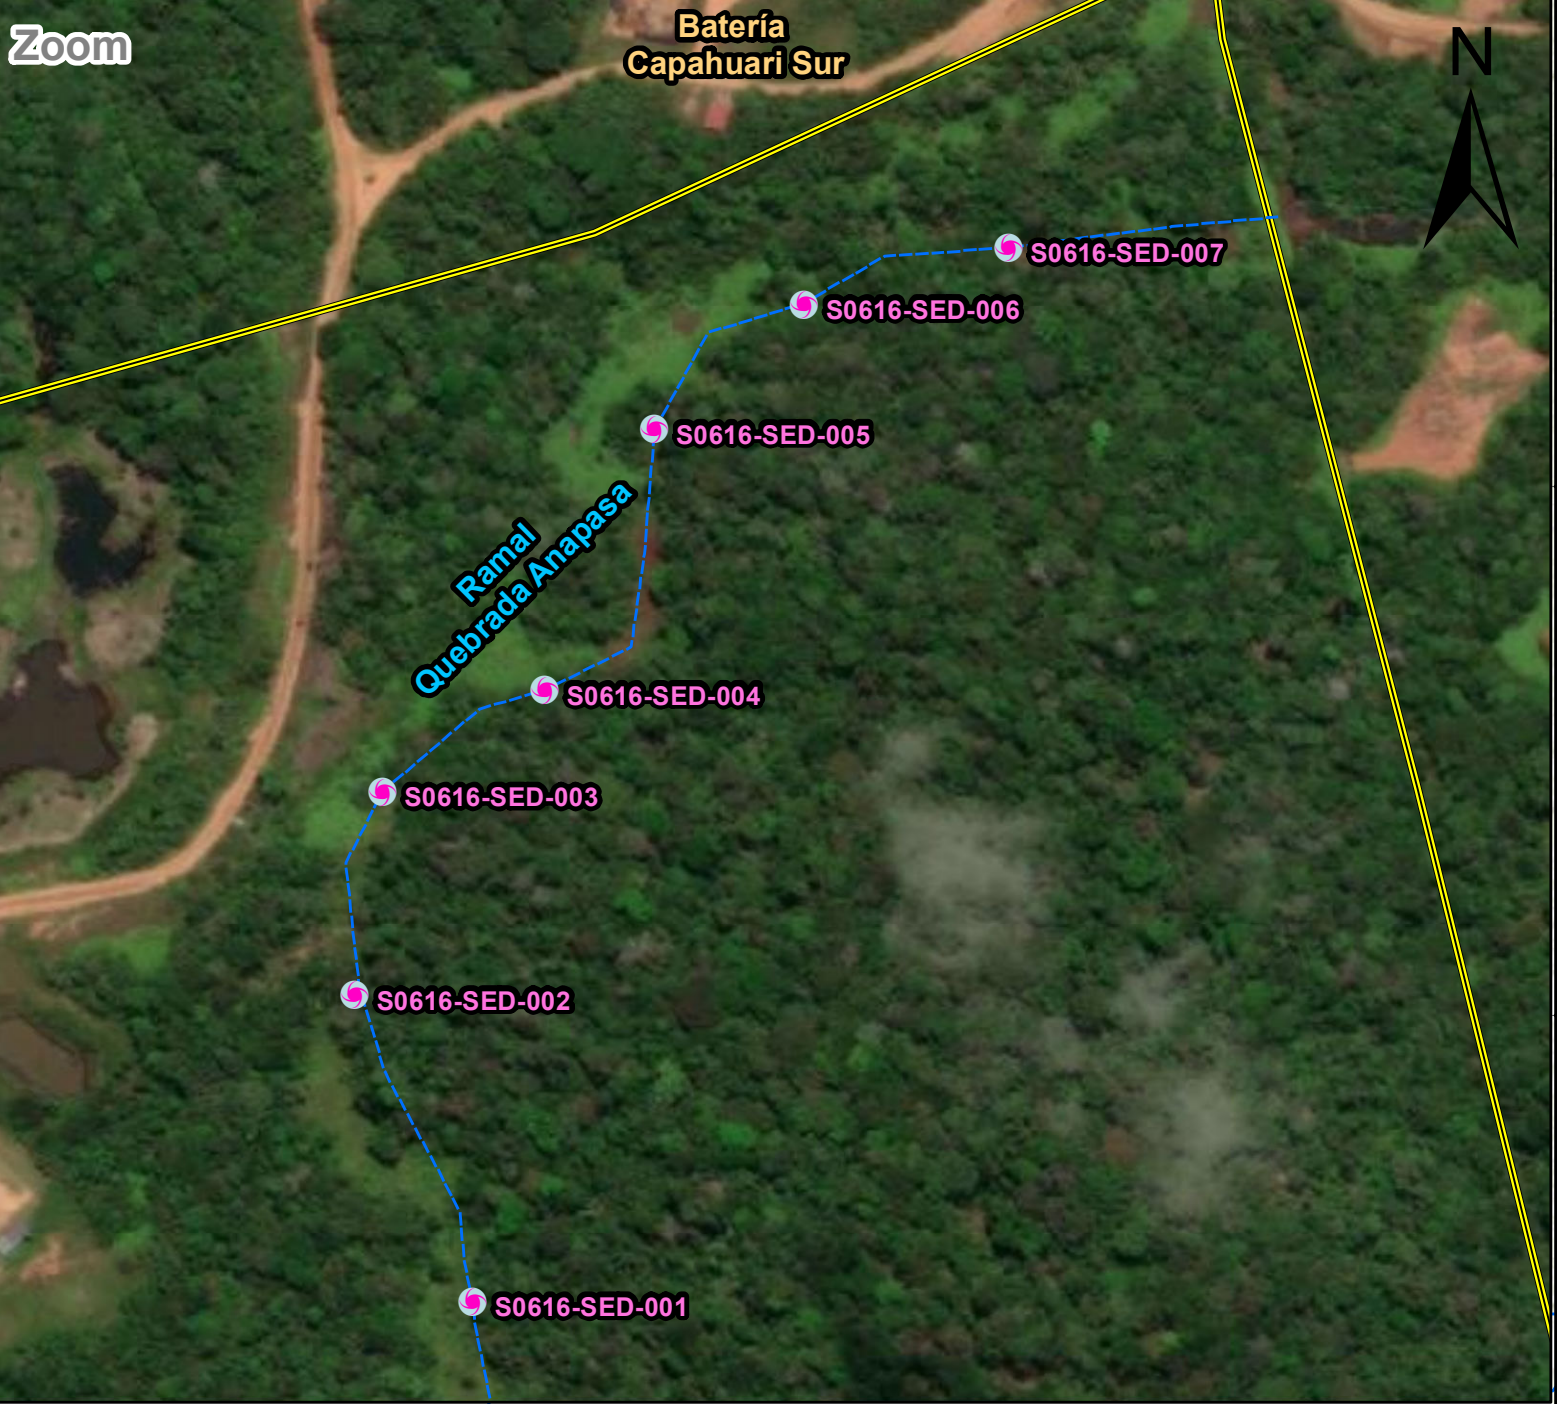
Código	Coordenadas UTM	
	WGS 84 Zona 18 Sur	
	Este (m)	Norte (m)
S0616-SED-001	341101	9689184
S0616-SED-002	341046	9689326
S0616-SED-003	341059	9689420
S0616-SED-004	341134	9689467
S0616-SED-005	341185	9689588
S0616-SED-006	341254	9689646
S0616-SED-007	341349	9689672

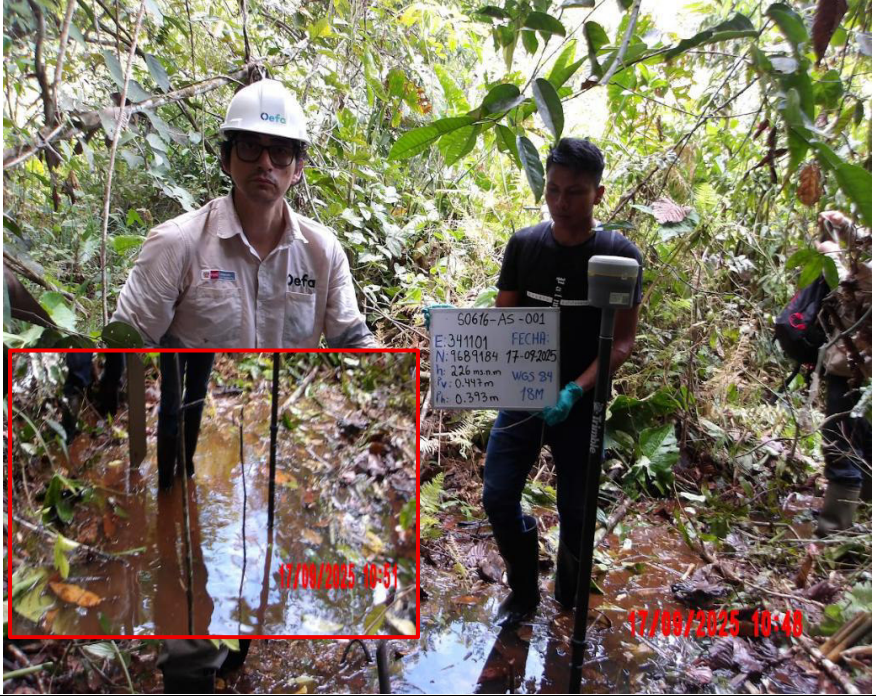
Fecha: 17/09/2025					
Hora: 10:48					
Coordenadas UTM- WGS 84 - Zona 18M					
Este (m): 341101					
Norte (m): 9689184					
Altitud (m s. n. m.): 226					
Precisión vertical: ± 0,45 m					
Precisión horizontal: ± 0,39 m					
Descripción:	Vista panorámica del punto de muestreo con código S0616-AS-001. No se realizó la toma de muestra porque no se encontró flujo de agua (agua empozada)

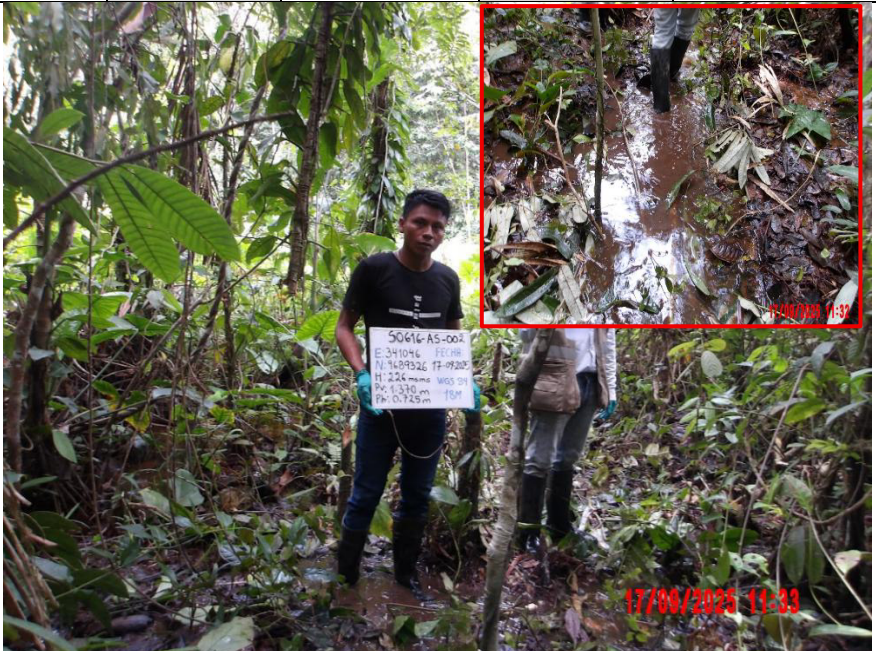
Fecha: 17/09/2025					
Hora: 11:33					
Coordenadas UTM- WGS 84 - Zona 18M					
Este (m): 341046					
Norte (m): 9689326					
Altitud (m s. n. m.): 226					
Precisión vertical: ± 1,37 m					
Precisión horizontal: ± 0,72 m					
Descripción:	Vista panorámica del punto de muestreo con código S0616-AS-002. No se realizó la toma de muestra porque no se encontró flujo de agua (agua empozada)

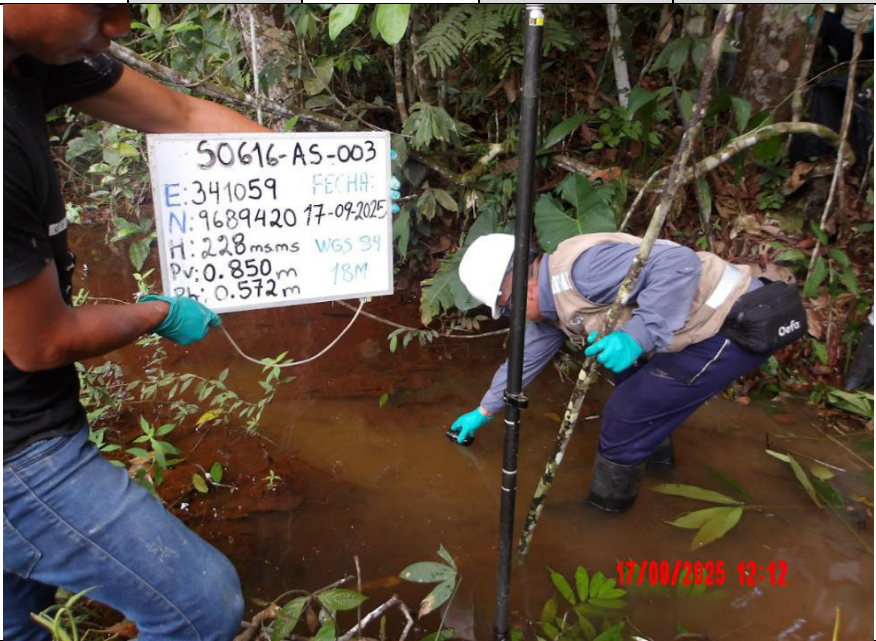
Fecha: 17/09/2025					
Hora: 12:12					
Coordenadas UTM- WGS 84 - Zona 18M					
Este (m): 341059					
Norte (m): 9689420					
Altitud (m s. n. m.): 228					
Precisión vertical: ± 0,85 m					
Precisión horizontal: ± 0,57 m					
Descripción:	Toma de muestra de agua superficial en el ramal de la quebrada Anapasa, en el punto de muestreo con código S0616-AS-003. No se observaron evidencias organolépticas de presencia de hidrocarburos sobre el agua. La quebrada presenta agua marrón, de baja transparencia y profundidad máxima de 0,20 m.

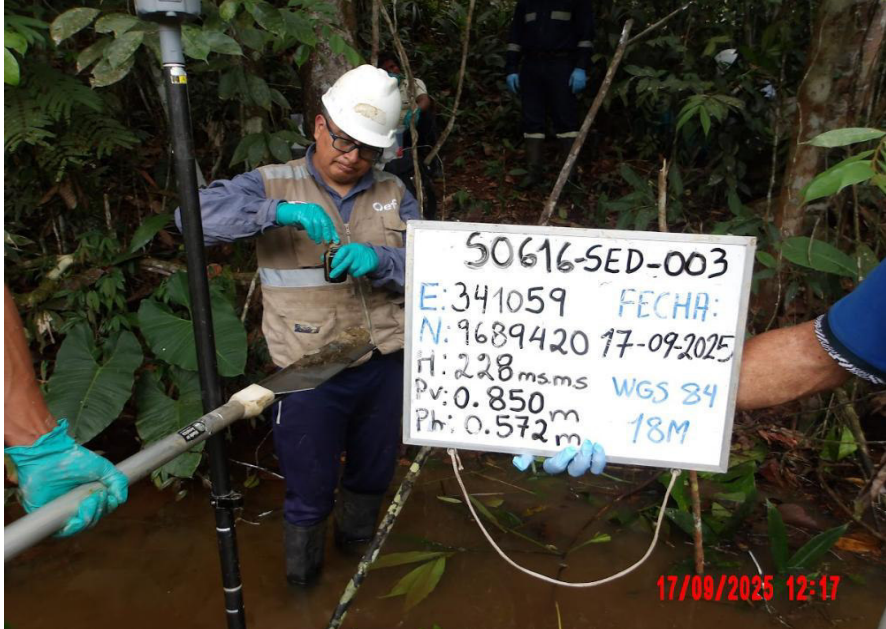
Fecha: 17/09/2025					
Hora: 12:17					
Coordenadas UTM -WGS 84 – Zona 18M					
Este (m): 341059					
Norte (m): 9689420					
Altitud (m s. n. m.): 228					
Precisión vertical: ± 0,85 m					
Precisión horizontal: ± 0,57 m					
Descripción:	Toma de muestra de sedimento en el punto S0616-SED-003, observándose un sedimento de textura arcilloso, color marrón grisáceo 2.5Y 5/2, con olor a hidrocarburos en el sedimento colectado y removido. Las muestras fueron extraída a una profundidad entre 0,00 m-0,50m.

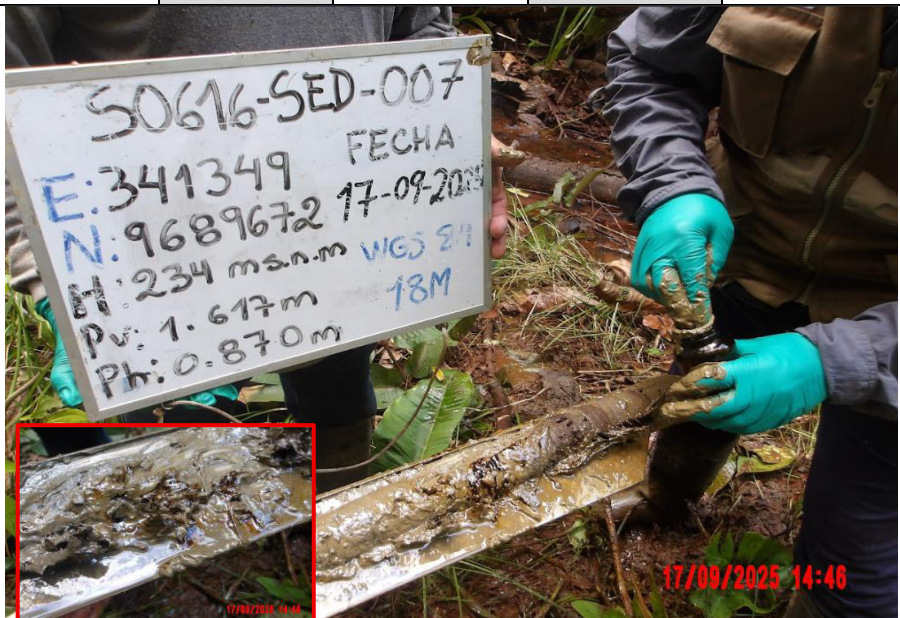
Distrito	Andoas	Provincia	Datem del Marañón	Departamento	Loreto
Fotografía 25 S0616-SED-007

Fecha: 17/09/2025					
Hora: 14:46					
Coordenadas UTM -WGS 84 – Zona 18M					
Este (m): 341349					
Norte (m): 9689672					
Altitud (m s. n. m.): 234					
Precisión vertical: ± 1,62 m					
Precisión horizontal: ± 0,87 m					
Descripción:

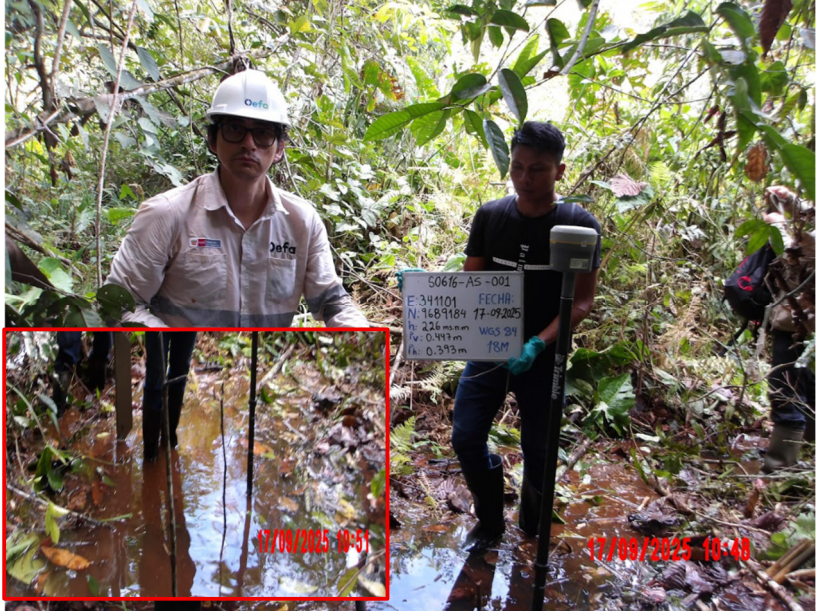
Distrito	Andoas	Provincia	Datem del Marañón	Departamento	Loreto
Fotografía 1 S0616-AS-001

Fecha: 17/09/2025					
Hora: 10:48					
Coordenadas UTM- WGS 84 - Zona 18M					
Este (m): 341101					
Norte (m): 9689184					
Altitud (m s. n. m.): 226					
Precisión vertical: ± 0,447 m					
Precisión horizontal: ± 0,393 m					
Descripción:	Vista panorámica del punto de muestreo con código S0616-AS-001. No se realizó la toma de muestra porque no encontrar flujo de agua (agua empozada)				
Distrito	Andoas	Provincia	Datem del Marañón	Departamento	Loreto
Fotografía 2 S0616-AS-002

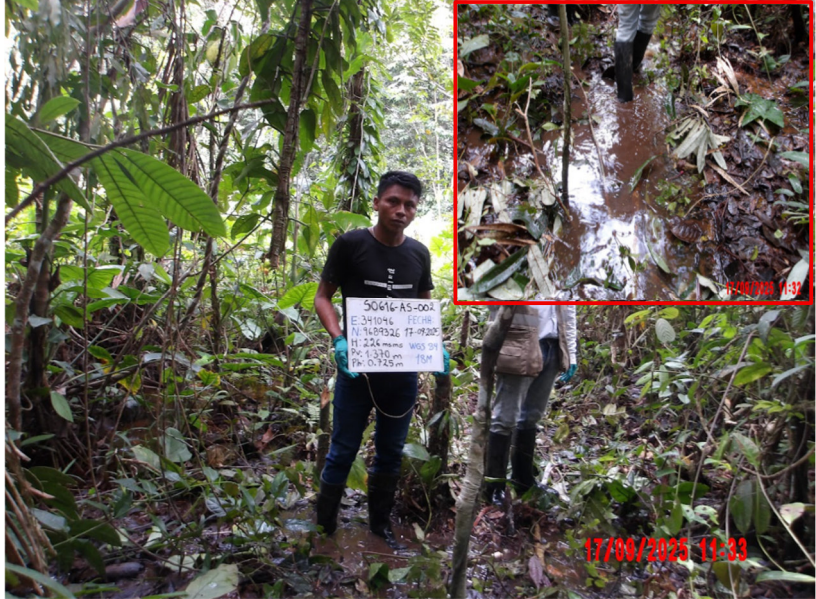
Fecha: 17/09/2025					
Hora: 11:33					
Coordenadas UTM- WGS 84 - Zona 18M					
Este (m): 341046					
Norte (m): 9689326					
Altitud (m s. n. m.): 226					
Precisión vertical: ± 1,370 m					
Precisión horizontal: ± 0,725 m					
Descripción:	Vista panorámica del punto de muestreo con código S0616-AS-002. No se realizó la toma de muestra porque no encontrar flujo de agua (agua empozada)

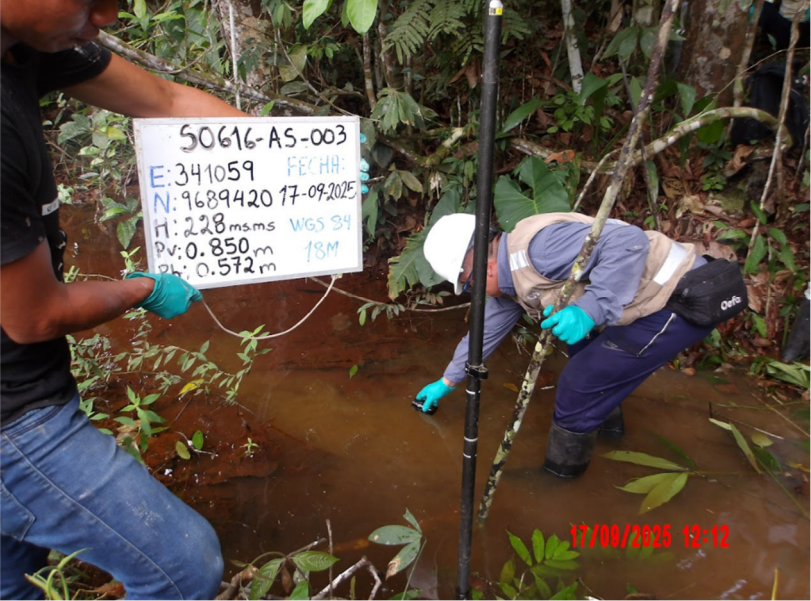
Distrito	Andoas	Provincia	Datem del Marañón	Departamento	Loreto
Fotografía 3 S0616-AS-003

Fecha: 17/09/2025					
Hora: 12:12					
Coordenadas UTM- WGS 84 - Zona 18M					
Este (m): 341059					
Norte (m): 9689420					
Altitud (m s. n. m.): 228					
Precisión vertical: ± 0,850 m					
Precisión horizontal: ± 0,572 m					
Descripción:	Toma de muestra de agua superficial en la quebrada, en el punto de muestreo con código S0616-AS-003. No se observaron evidencias organolépticas de presencia de hidrocarburos sobre el agua. La quebrada presenta agua marrón, de baja transparencia y profundidad máxima de 2,0 m.				
Distrito	Andoas	Provincia	Datem del Marañón	Departamento	Loreto
Fotografía 4 S0616-AS-003

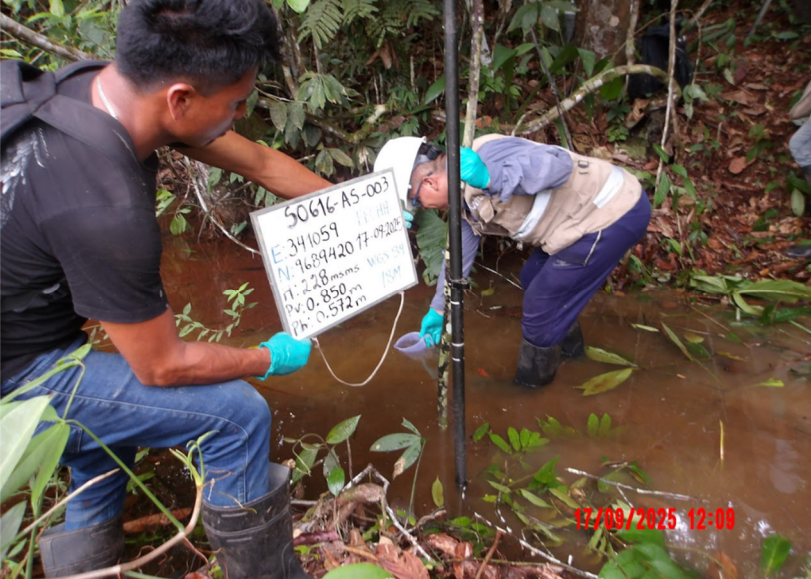
Fecha: 17/09/2025					
Hora: 12:09					
Coordenadas UTM- WGS 84 - Zona 18M					
Este (m): 341059					
Norte (m): 9689420					
Altitud (m s. n. m.): 228					
Precisión vertical: ± 0,850 m					
Precisión horizontal: ± 0,572 m

Descripción:	Vista de la toma de muestra para la medición de parámetros de campo en la quebrada Anapasa, en el punto de muestreo de agua superficial con código S0616-AS-003, Medición de los parámetros de campo: potencial de hidrógeno (pH), oxígeno disuelto (mg/L), temperatura (° C) y conductividad eléctrica (µS/cm).

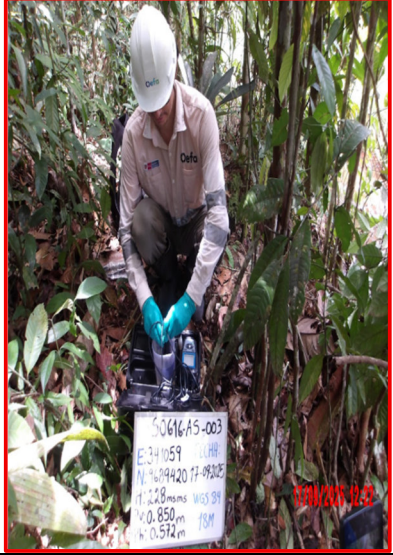
Distrito	Andoas	Provincia	Datem del Marañón	Departamento	Loreto
Fotografía 5 S0616-AS-003

Fecha: 17/09/2025					
Hora: 12:26					
Coordenadas UTM- WGS 84 - Zona 18M					
Este (m): 341059					
Norte (m): 9689420					
Altitud (m s. n. m.): 228					
Precisión vertical: ± 0,850 m					
Precisión horizontal: ± 0,572 m					
Descripción:	Resultados de la medición de parámetros de campo: - Potencial de hidrógeno: 6,10 unidades de pH - Oxígeno disuelto: 2,35 mg/L - Temperatura: 25,9° C - Conductividad eléctrica: 53,7 µS/cm

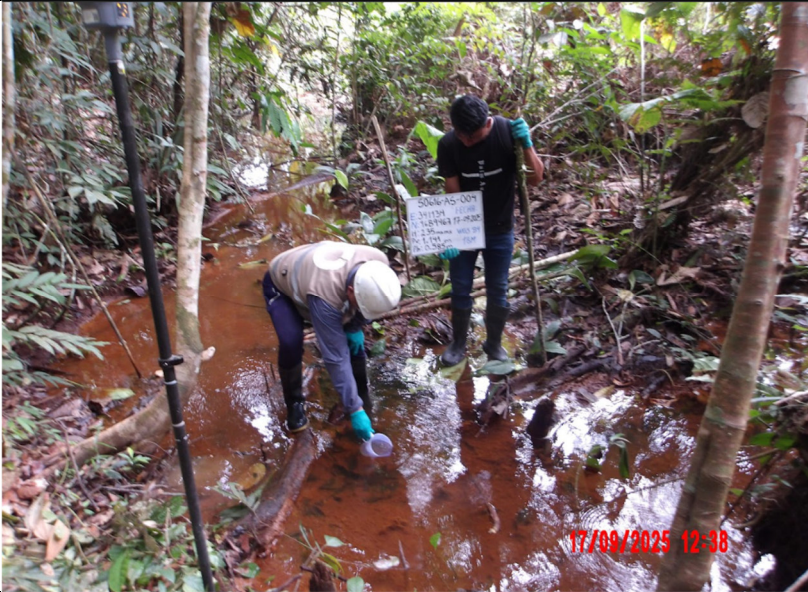
Distrito	Andoas	Provincia	Datem del Marañón	Departamento	Loreto
Fotografía 7 S0616-AS-004

Fecha: 17/09/2025					
Hora: 12:38					
Coordenadas UTM- WGS 84 - Zona 18M					
Este (m): 41134					
Norte (m): 9689467					
Altitud (m s. n. m.): 235					
Precisión vertical: ± 1,141 m					
Precisión horizontal: ± 0,585 m					
Descripción:	Vista de la toma de muestra para la medición de parámetros de campo en la quebrada Anapasa, en el punto de muestreo de agua superficial con código S0616-AS-004, Medición de los parámetros de campo: potencial de hidrógeno (pH), oxígeno disuelto (mg/L), temperatura (° C) y conductividad eléctrica (µS/cm).				
Distrito	Andoas	Provincia	Datem del Marañón	Departamento	Loreto
Fotografía 8 S0616-AS-004

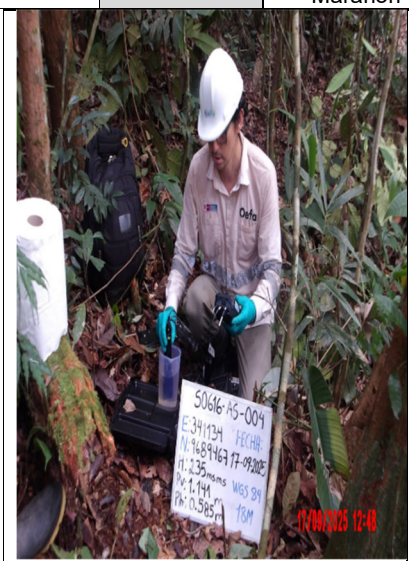
Fecha: 17/09/2025					
Hora: 12:52					
Coordenadas UTM- WGS 84 - Zona 18M					
Este (m): 41134					
Norte (m): 9689467					
Altitud (m s. n. m.): 235					
Precisión vertical: ± 1,141 m

Precisión horizontal: ± 0,585 m					
Descripción:	Resultados de la medición de parámetros de campo: - Potencial de hidrógeno: 6,11 unidades de pH - Oxígeno disuelto: 1,84 mg/L - Temperatura: 27,4° C - Conductividad eléctrica: 58,3 µS/cm

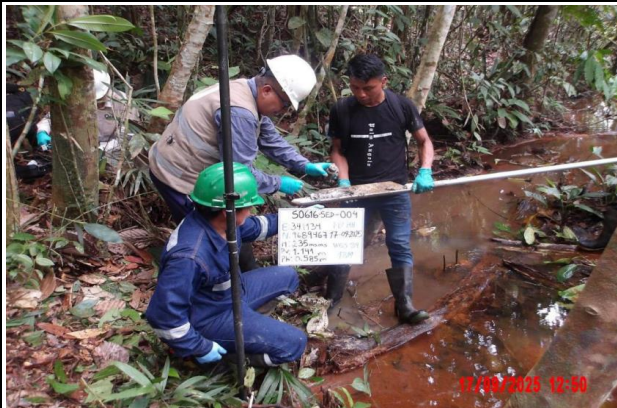
Vista panorámica del punto de muestreo de sedimento con código S0616-SED-004, donde se observó un sedimento de textura arcilloso, color gris, con olor a hidrocarburos en el sedimento colectado y removido. Las muestras fueron extraída a una profundidad entre 0,00 m-0,50m.

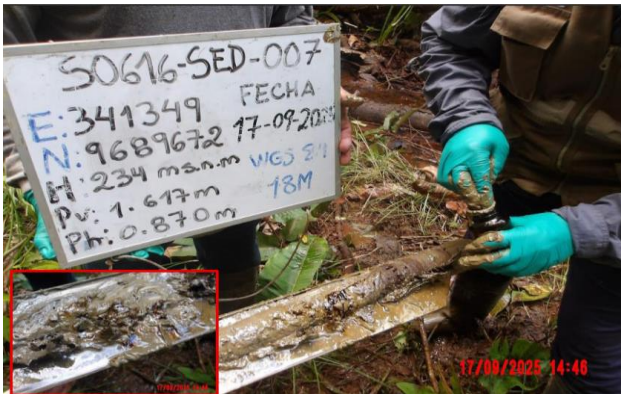
Vista panorámica del punto de muestreo de sedimento con código S0616-SED-007, donde se observó sedimento de textura arcilloso, color marrón amarillento claro, con olor y color a hidrocarburos en el sedimento colectado y removido. Las muestras fueron extraída a una profundidad entre 0,00 m-0,50 m.

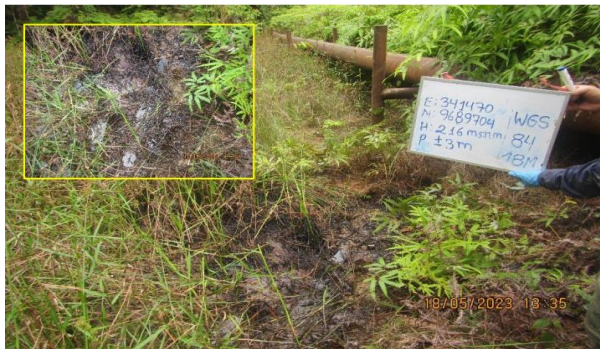
Durante las actividades en campo (reconocimiento) se evidenciaron indicios organolépticos de hidrocarburos (color y olor) en sedimento cercano al DdV de estos ductos.

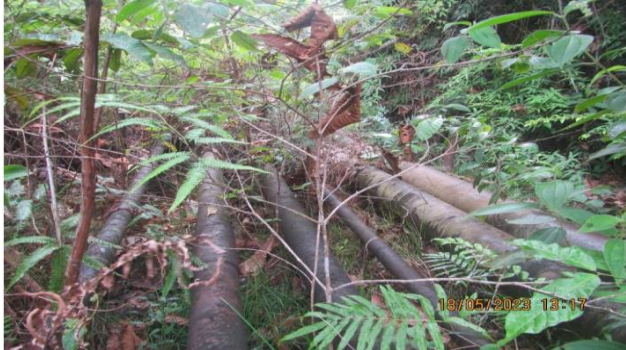
Troncal de 6 ductos (dos de 10", dos de 8", uno de 4" y uno de 2" de diámetro) que se encuentran sobre marcos H. Estos ductos están asociados al transporte de hidrocarburos desde las Plataformas B y P hacia la Bateria Capahuari Sur.

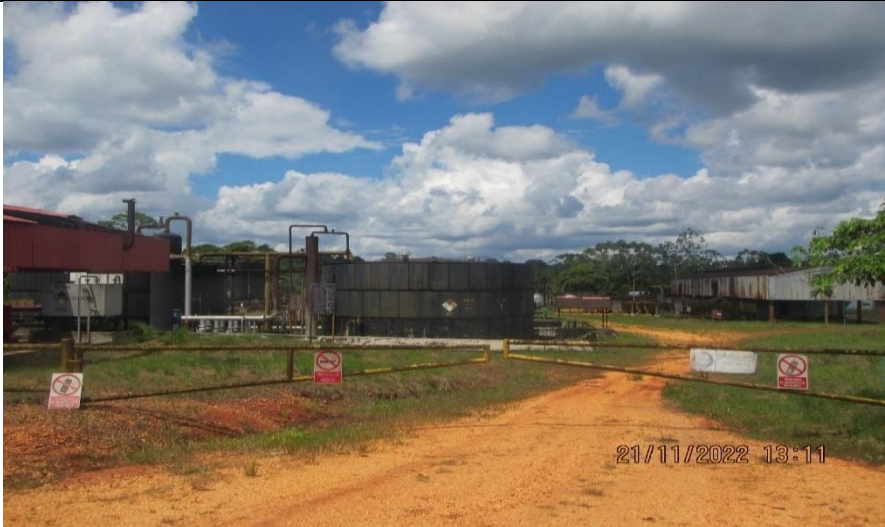
Distrito	Andoas	Provincia	Datem del Maraón	Departamento	Loreto
<p>FOTOGRAFÍA N.º 5 Batería Capahuari Sur</p> <p>Fecha: 21/11/2022</p> <p>Hora: 13:11 horas</p> <p>COORDENADAS UTM -WGS 84 – ZONA 18M</p> <p>Este (m): 341263</p> <p>Norte (m): 9689927</p> <p>Altitud (m s.n.m): -</p> <p>Precisión: -</p>

<p>DESCRIPCIÓN:</p> <p>Vista de la Batería Capahuari Sur ubicada a 221 m al norte del sitio S0616. En esta batería se separan el agua de producción y el gas del crudo. Posee instalaciones auxiliares como tanques de almacenamiento de diésel, generadores eléctricos, salas de químicos, zonas de materiales peligrosos, campamentos, pozas de tratamientos, etc.</p> <p>Nota: Foto tomada en la comisión de servicios con código de acción 0001-11-2022-415.</p>

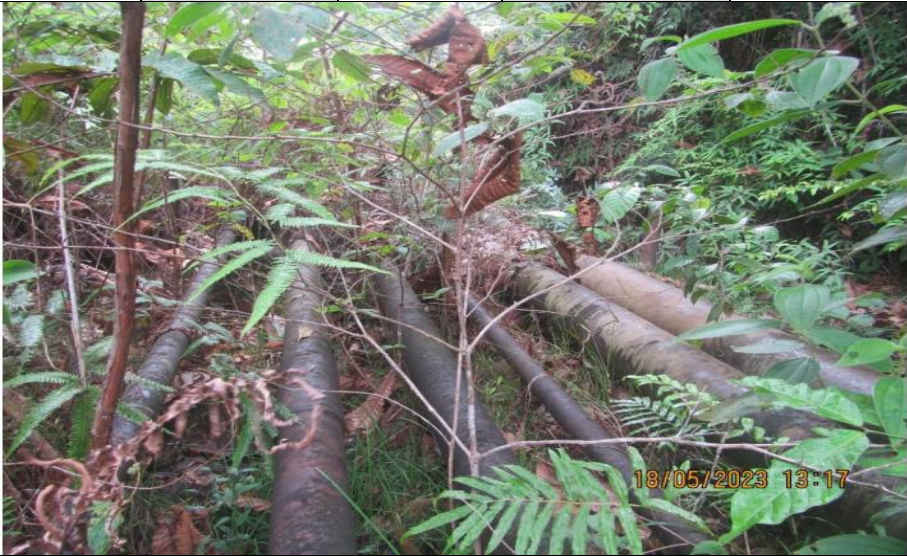
<p>DESCRIPCIÓN:</p> <p>Durante las actividades de reconocimiento (mayo, 2023) se observó una troncal de 6 ductos (dos de 10", dos de 8", uno de 4" y uno de 2" de diámetro) que se encuentran sobre marcos H y que conectan las Plataformas B y P con la Batería Capahuari Sur. Estos ductos estaban asociados al transporte de fluidos de producción (mediante tuberías de 8") desde la Plataforma B (pozos CAPS-04D, CAPS-05D, CAPS-12D y CAPS-14D) hacia la Batería Capahuari Sur; así como también, al transporte de aguas de reinyección (mediante tuberías de 10") desde dicha batería hacia la Plataforma B (pozo CAPS-15D) y Plataforma P (pozo CAPS-33H).</p> <p>Nota: Foto tomada en la comisión con código de acción 0001-5-2023-415 (Fuente: Ficha de reconocimiento de sitio N.º 077-2023-SSIM).</p>

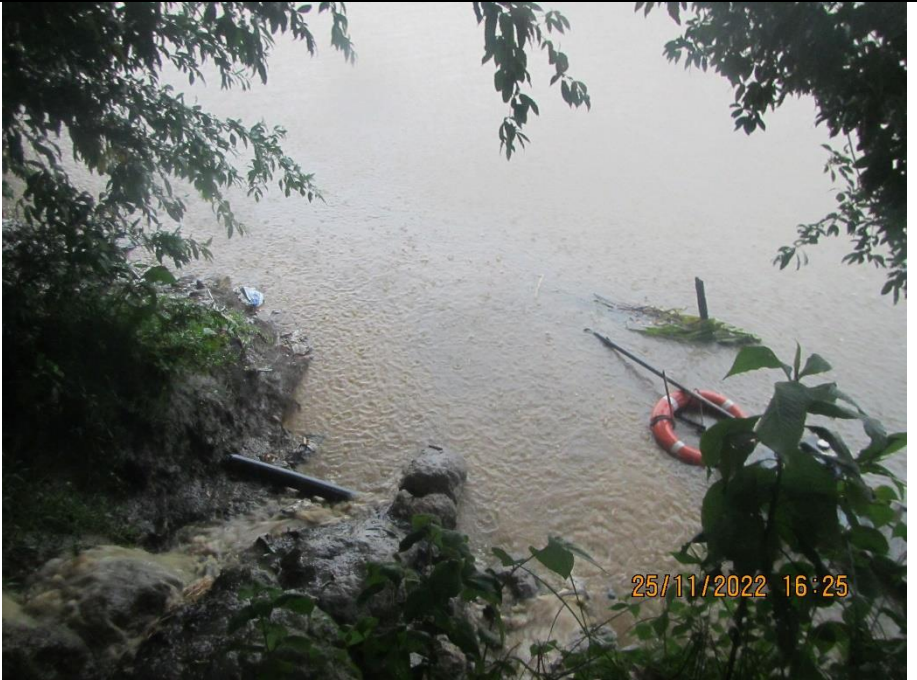
Fecha: 25/11/2022					
Hora: 16:25 horas					
COORDENADAS UTM -WGS 84 – ZONA 18M					
Este (m): 338649					
Norte (m): 9688426					
Altitud (m s.n.m): 192					
Precisión: ± 3					
DESCRIPCIÓN:		Vista del punto de captación de agua superficial ubicado en el río Pastaza, en la comunidad nativa Los Jardines, la misma que se encuentra a 2,5 km al suroeste del sitio. Este punto de captación de agua abastece a las viviendas ubicadas en la parte centro de la comunidad. Nota: Foto tomada en la comisión con código de acción 0001-11-2022-415.			
Distrito	Andoas	Provincia	Datem del Maraón	Departamento	Loreto
FOTOGRAFÍA N.º 8 Punto de captación de agua subterránea

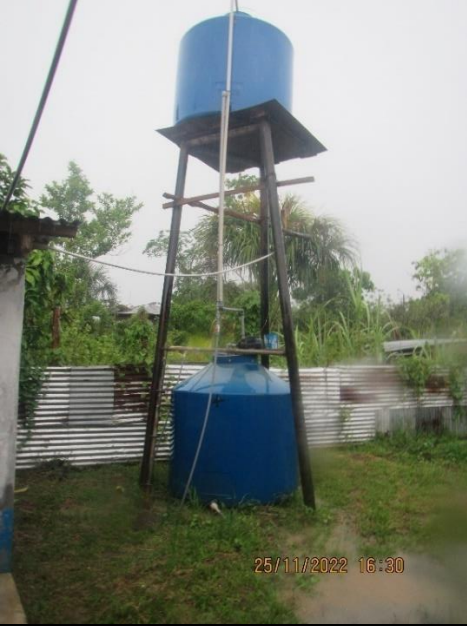
Fecha: 25/11/2022					
Hora: 16:30 horas					
COORDENADAS UTM -WGS 84 – ZONA 18M					
Este (m): 338779					
Norte (m): 9688383

Altitud (m s.n.m): 199					
Precisión: ± 3					
DESCRIPCIÓN:		Vista del punto de captación de agua subterránea, ubicado en el hospedaje de la comunidad nativa Los Jardines, a 2,4 km al suroeste del sitio. Nota: Foto tomada en la comisión de servicios con código de acción 0001-11-2022-415.
