**INFORME N° 24 - 2014-OEFA/DE-SDCA-CIPASH**

ASUNTO : Identificación de pasivo ambiental del subsector hidrocarburos con código de Ficha OEFA F02067, ubicado en el Lote VII/VI (ex Lote VII) en el distrito de La Brea de la provincia Talara del departamento de Piura.

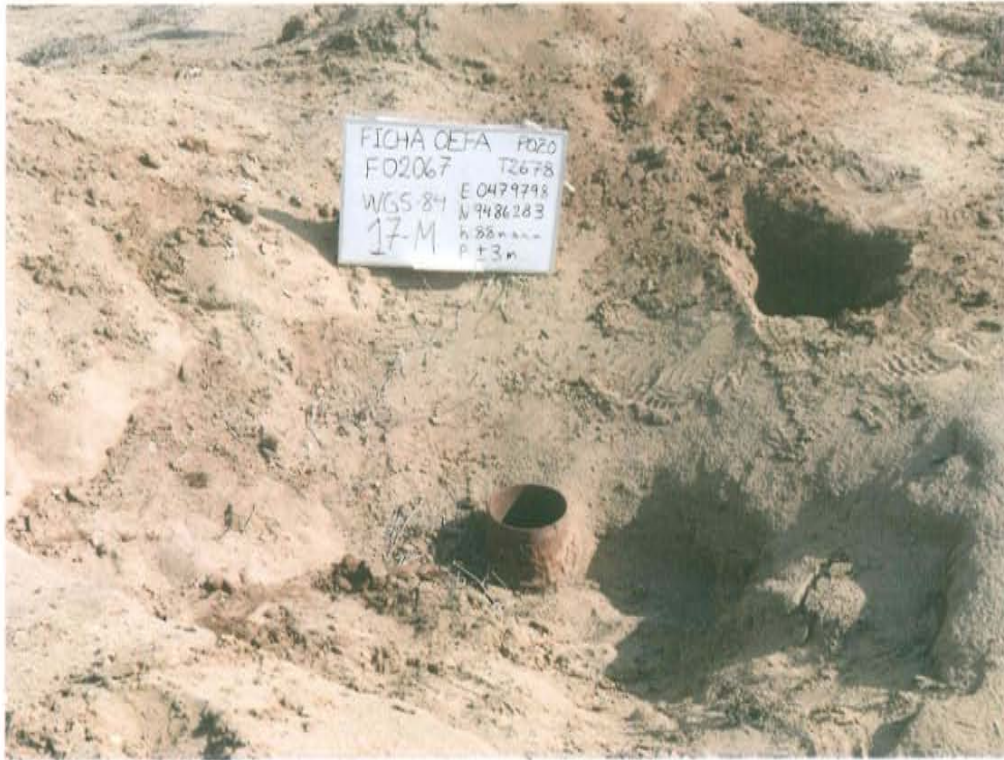
Fotografía N° 1. Pozo con código PERUPETRO T2678 inactivo mal abandonado sobresale una altura de 0,18 m sobre el nivel de la superficie del suelo.

14. De la visita realizada por el OEFA se encontró un pozo petrolero inactivo que no cuenta con terraplén habilitado ni con acceso vehicular directo al pozo. Se encontró un casing con un diámetro de 6 plg de diámetro sobresaliendo un altura aproximada de 0,18 m sobre el nivel del hoyo en el cual se encontraba, el cual tenía dimensiones aproximadas de 1,7 m x 1,3 m con una profundidad de 0,5 m. El casing no contaba con cabezal ni válvula u otro accesorio que asegure su hermetismo. No se observó afloramiento superficial de fluidos, sin embargo sí se percibieron emisiones gaseosas provenientes del pozo (ver anexos 1, 2 y 3).

16. En ese sentido, de la revisión de la revisión documentaria y evaluación in situ se tiene que el pozo se encuentra mal abandonado, toda vez que no se encuentra herméticamente cerrado ni en condiciones seguras para el abandono, conforme se establece en el Artículo 2° del Decreto Supremo N° 032-2004-EM - Reglamento de las Actividades de Exploración y Explotación de Hidrocarburos<sup>6</sup>. Además de presentar emisiones gaseosas fugitivas provenientes del pozo.

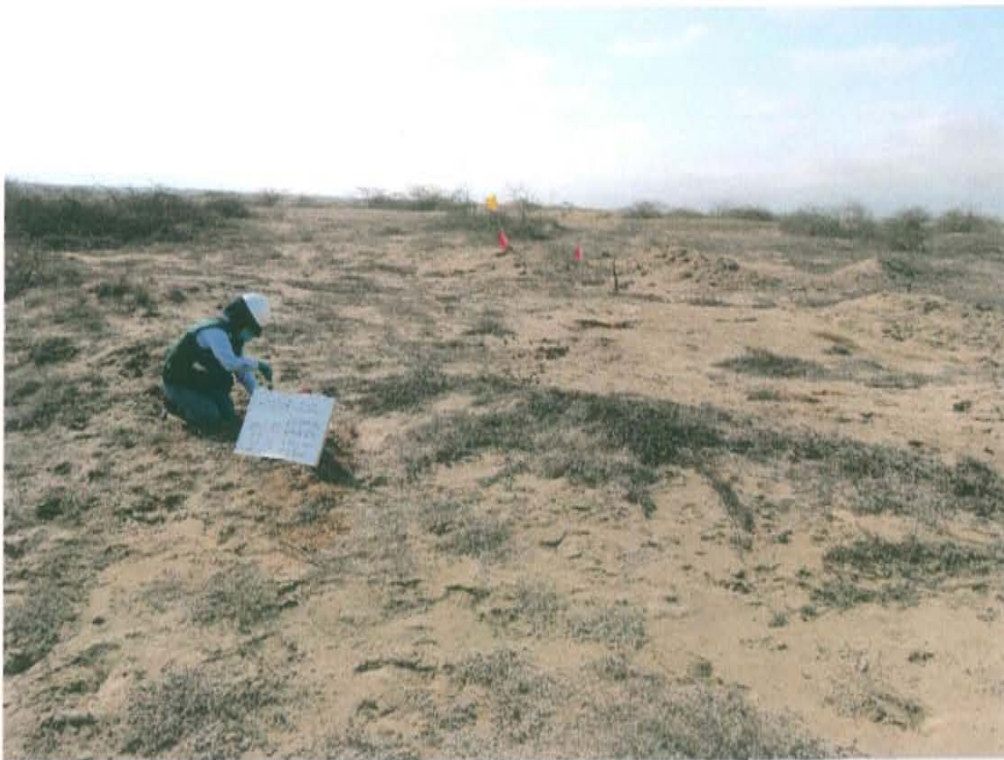
Fotografía N° 2. Vista del pozo T2678 y sus alrededores donde se puede observar la presencia de vegetación arbustiva seca y pequeñas elevaciones.

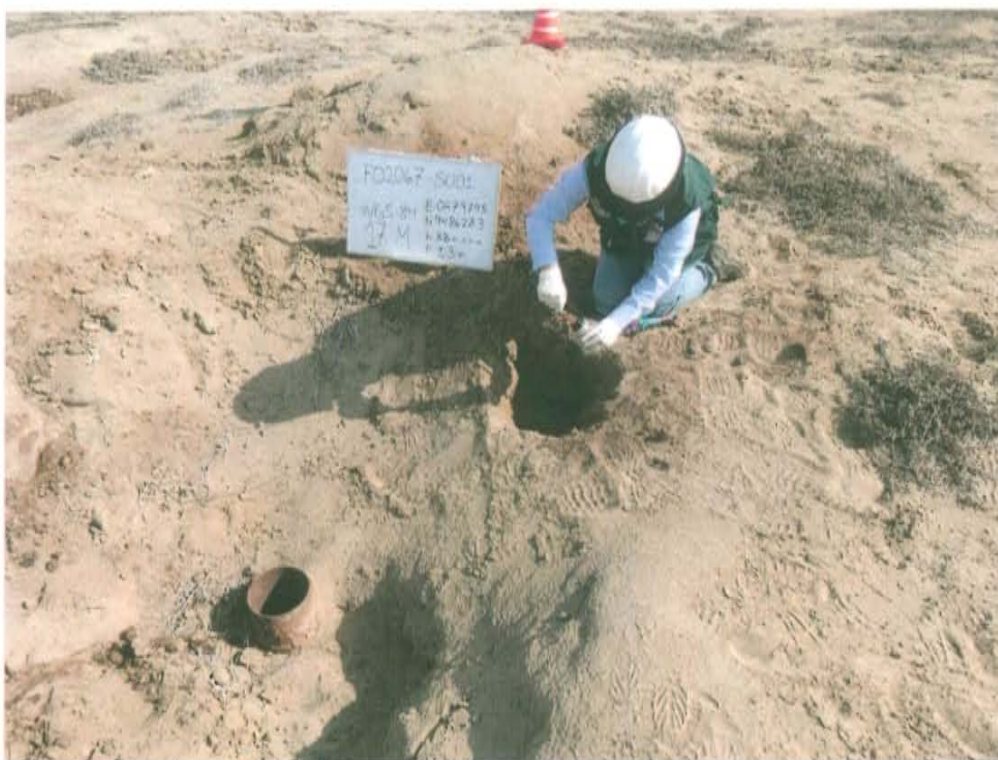
Fotografía N° 3. Toma de muestra de suelo en el punto F02067-SU01, ubicado a 1,3 m aproximadamente al noroeste del Pozo T2678.

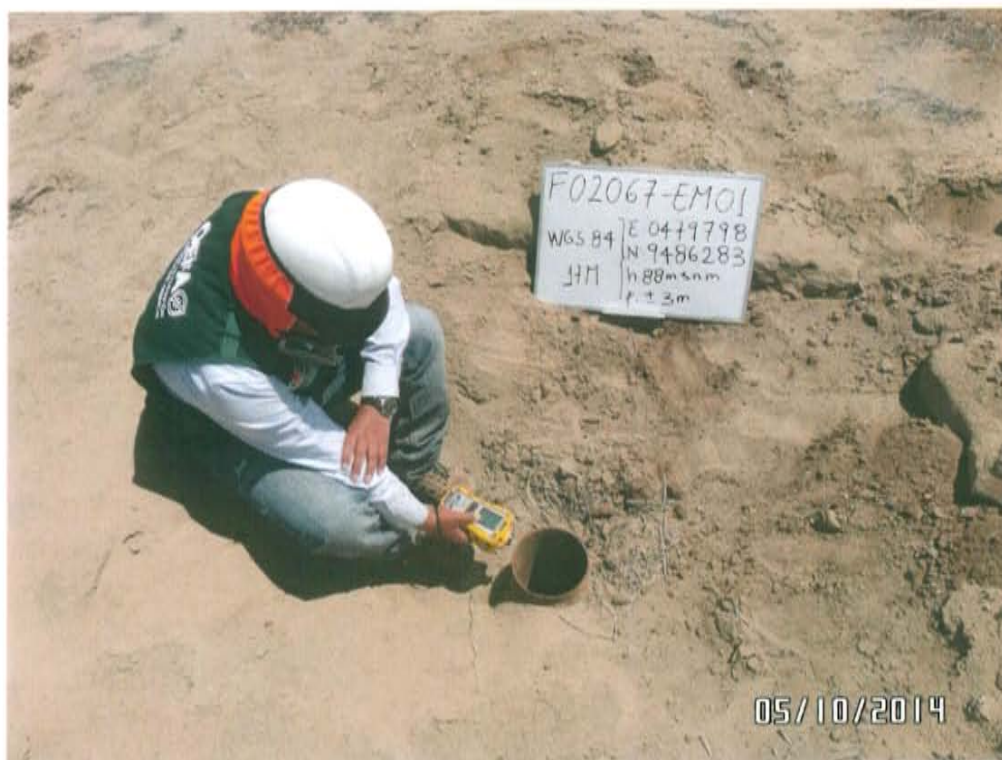
Fotografía N° 4. Medición en el punto F02067-EM01, ubicado en boca del Pozo T2678.

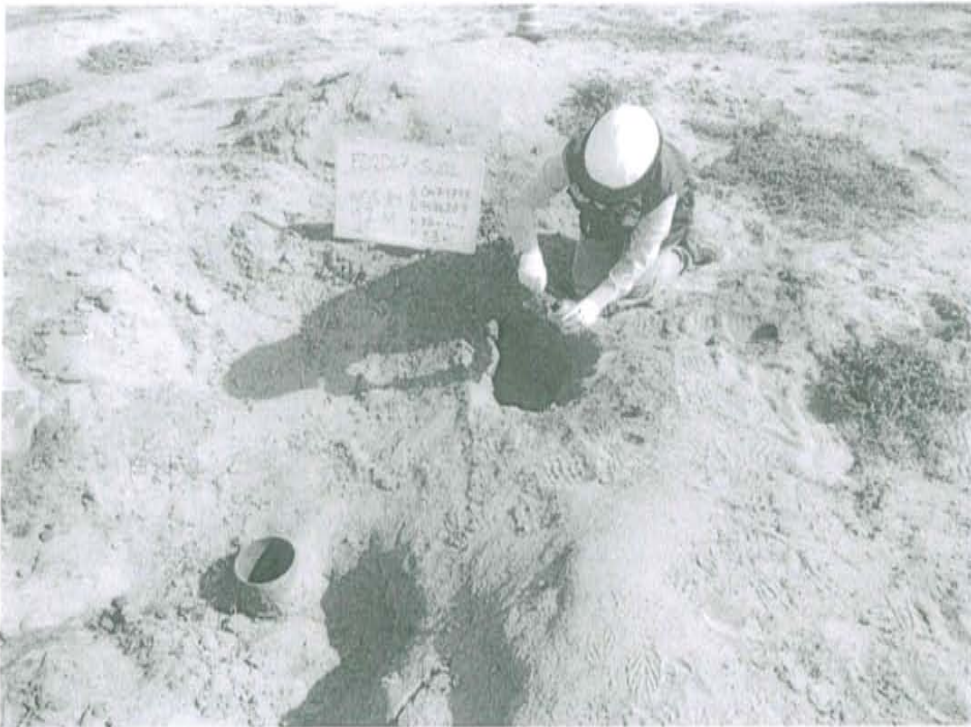
Fotografía N° 1. Toma de muestra de suelo en el punto F02067-SU01, ubicado a 1,3 m aproximadamente al noroeste del Pozo T2678.

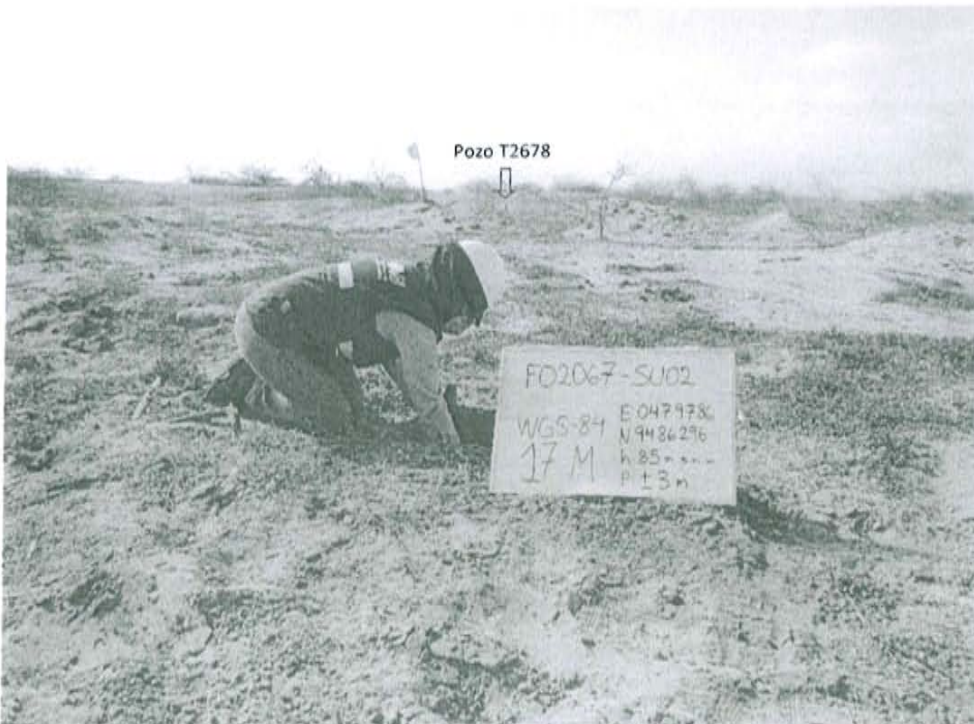
Fotografía N° 2. Toma de muestra de suelo en el punto F02067-SU02, ubicado a 1,1 m aproximadamente al noroeste del Pozo T2678.

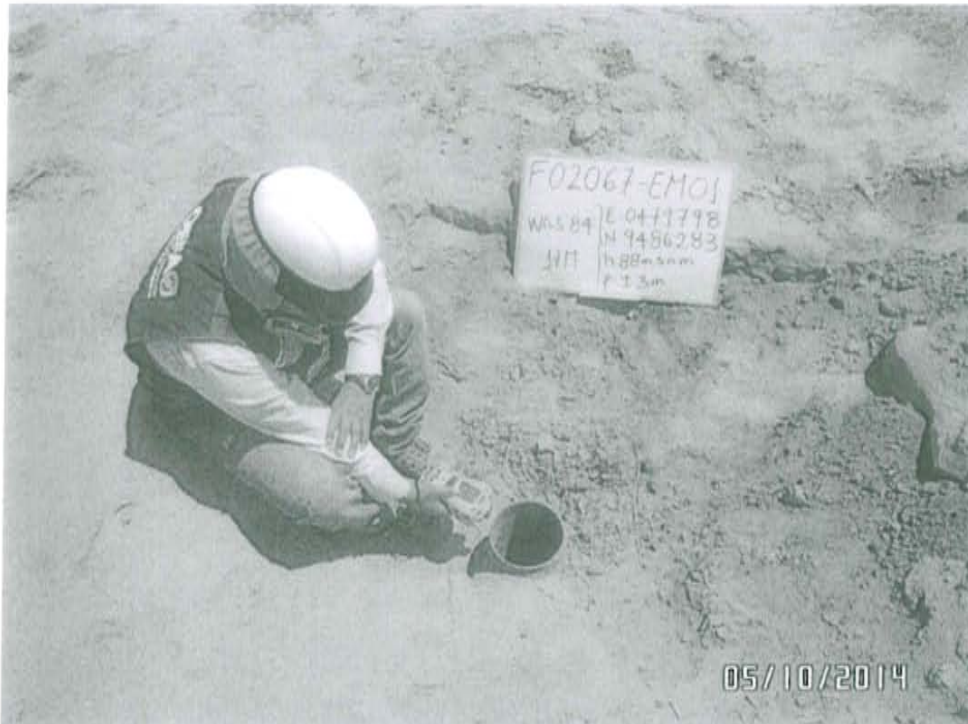
Fotografía N° 1. Medición en el punto F02067-EM01, ubicado en boca del Pozo T2678.

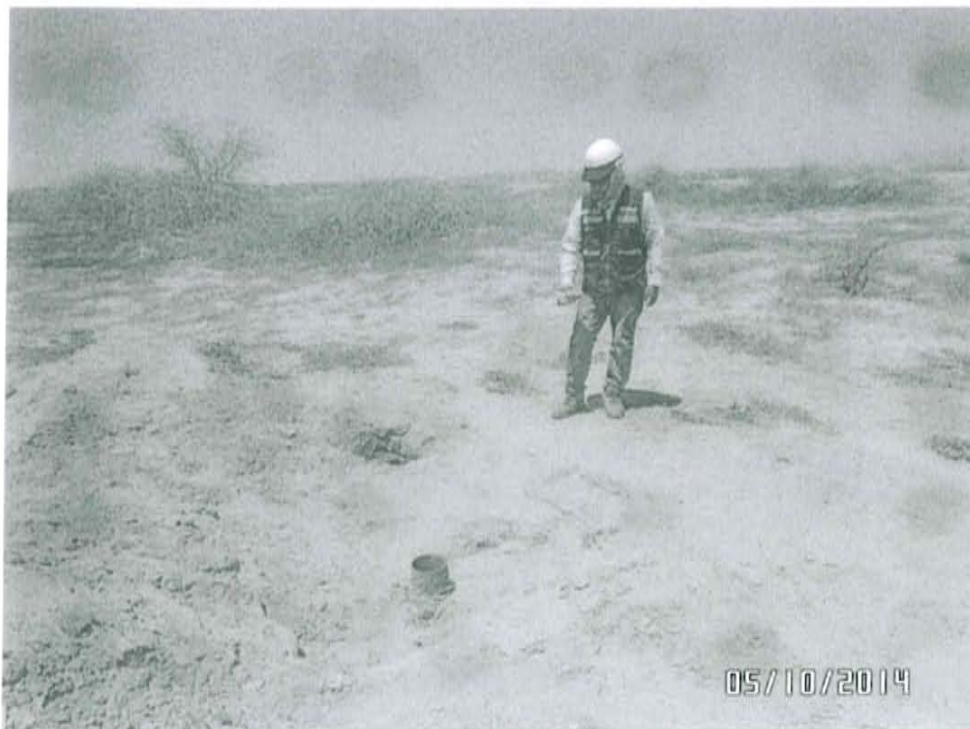
Fotografía N° 2. Mediciones en F02067-VA01, recorrido en el área circundante alrededor del Pozo T2678.

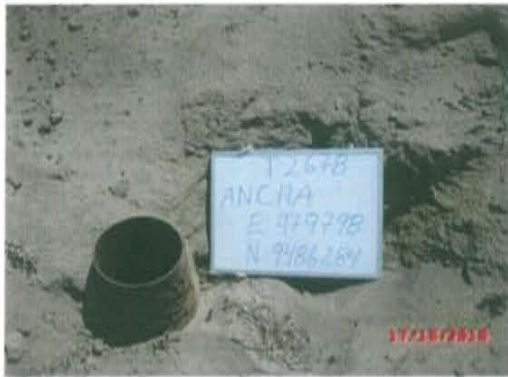
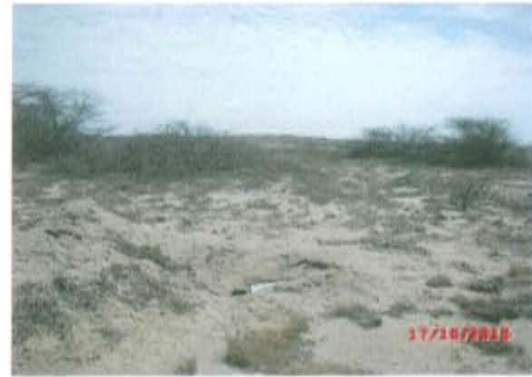
**3. REGISTRO FOTOGRÁFICO**

Pozo ATA, casing corroído con fluido en el fondo, sin acceso vehicular y vegetación seca en la zona.

Inadecuado Abandono de Pozo
