ANEXOS

Mapa de ubicación del sitio S0568

PERÚ Ministerio del Ambiente	Organismo de Evaluación y Fiscalización Ambiental
	Departamento Loreto - Provincia Loreto - Distrito Trompeteros
EVALUACIÓN AMBIENTAL PARA LA IDENTIFICACIÓN DEL SITIO IMPACTADO	
MAPA DE UBICACIÓN DEL SITIO IMPACTADO CON CÓDIGO S0568	
Escala : 1/100000 Datum Horizontal WGS84 Proyección Transversal de Mercator Sistema de Coordenadas - UTM - Zona 18 Sur	
Elaborado: CSIG OEFA	Fecha: Julio 2024
Fuente: Cartas Nacionales, escala 1:100 000 - IGN, INEI, ESRI, Subdirección de Sitios Impactados de la Dirección de Evaluación Ambiental - OEFA

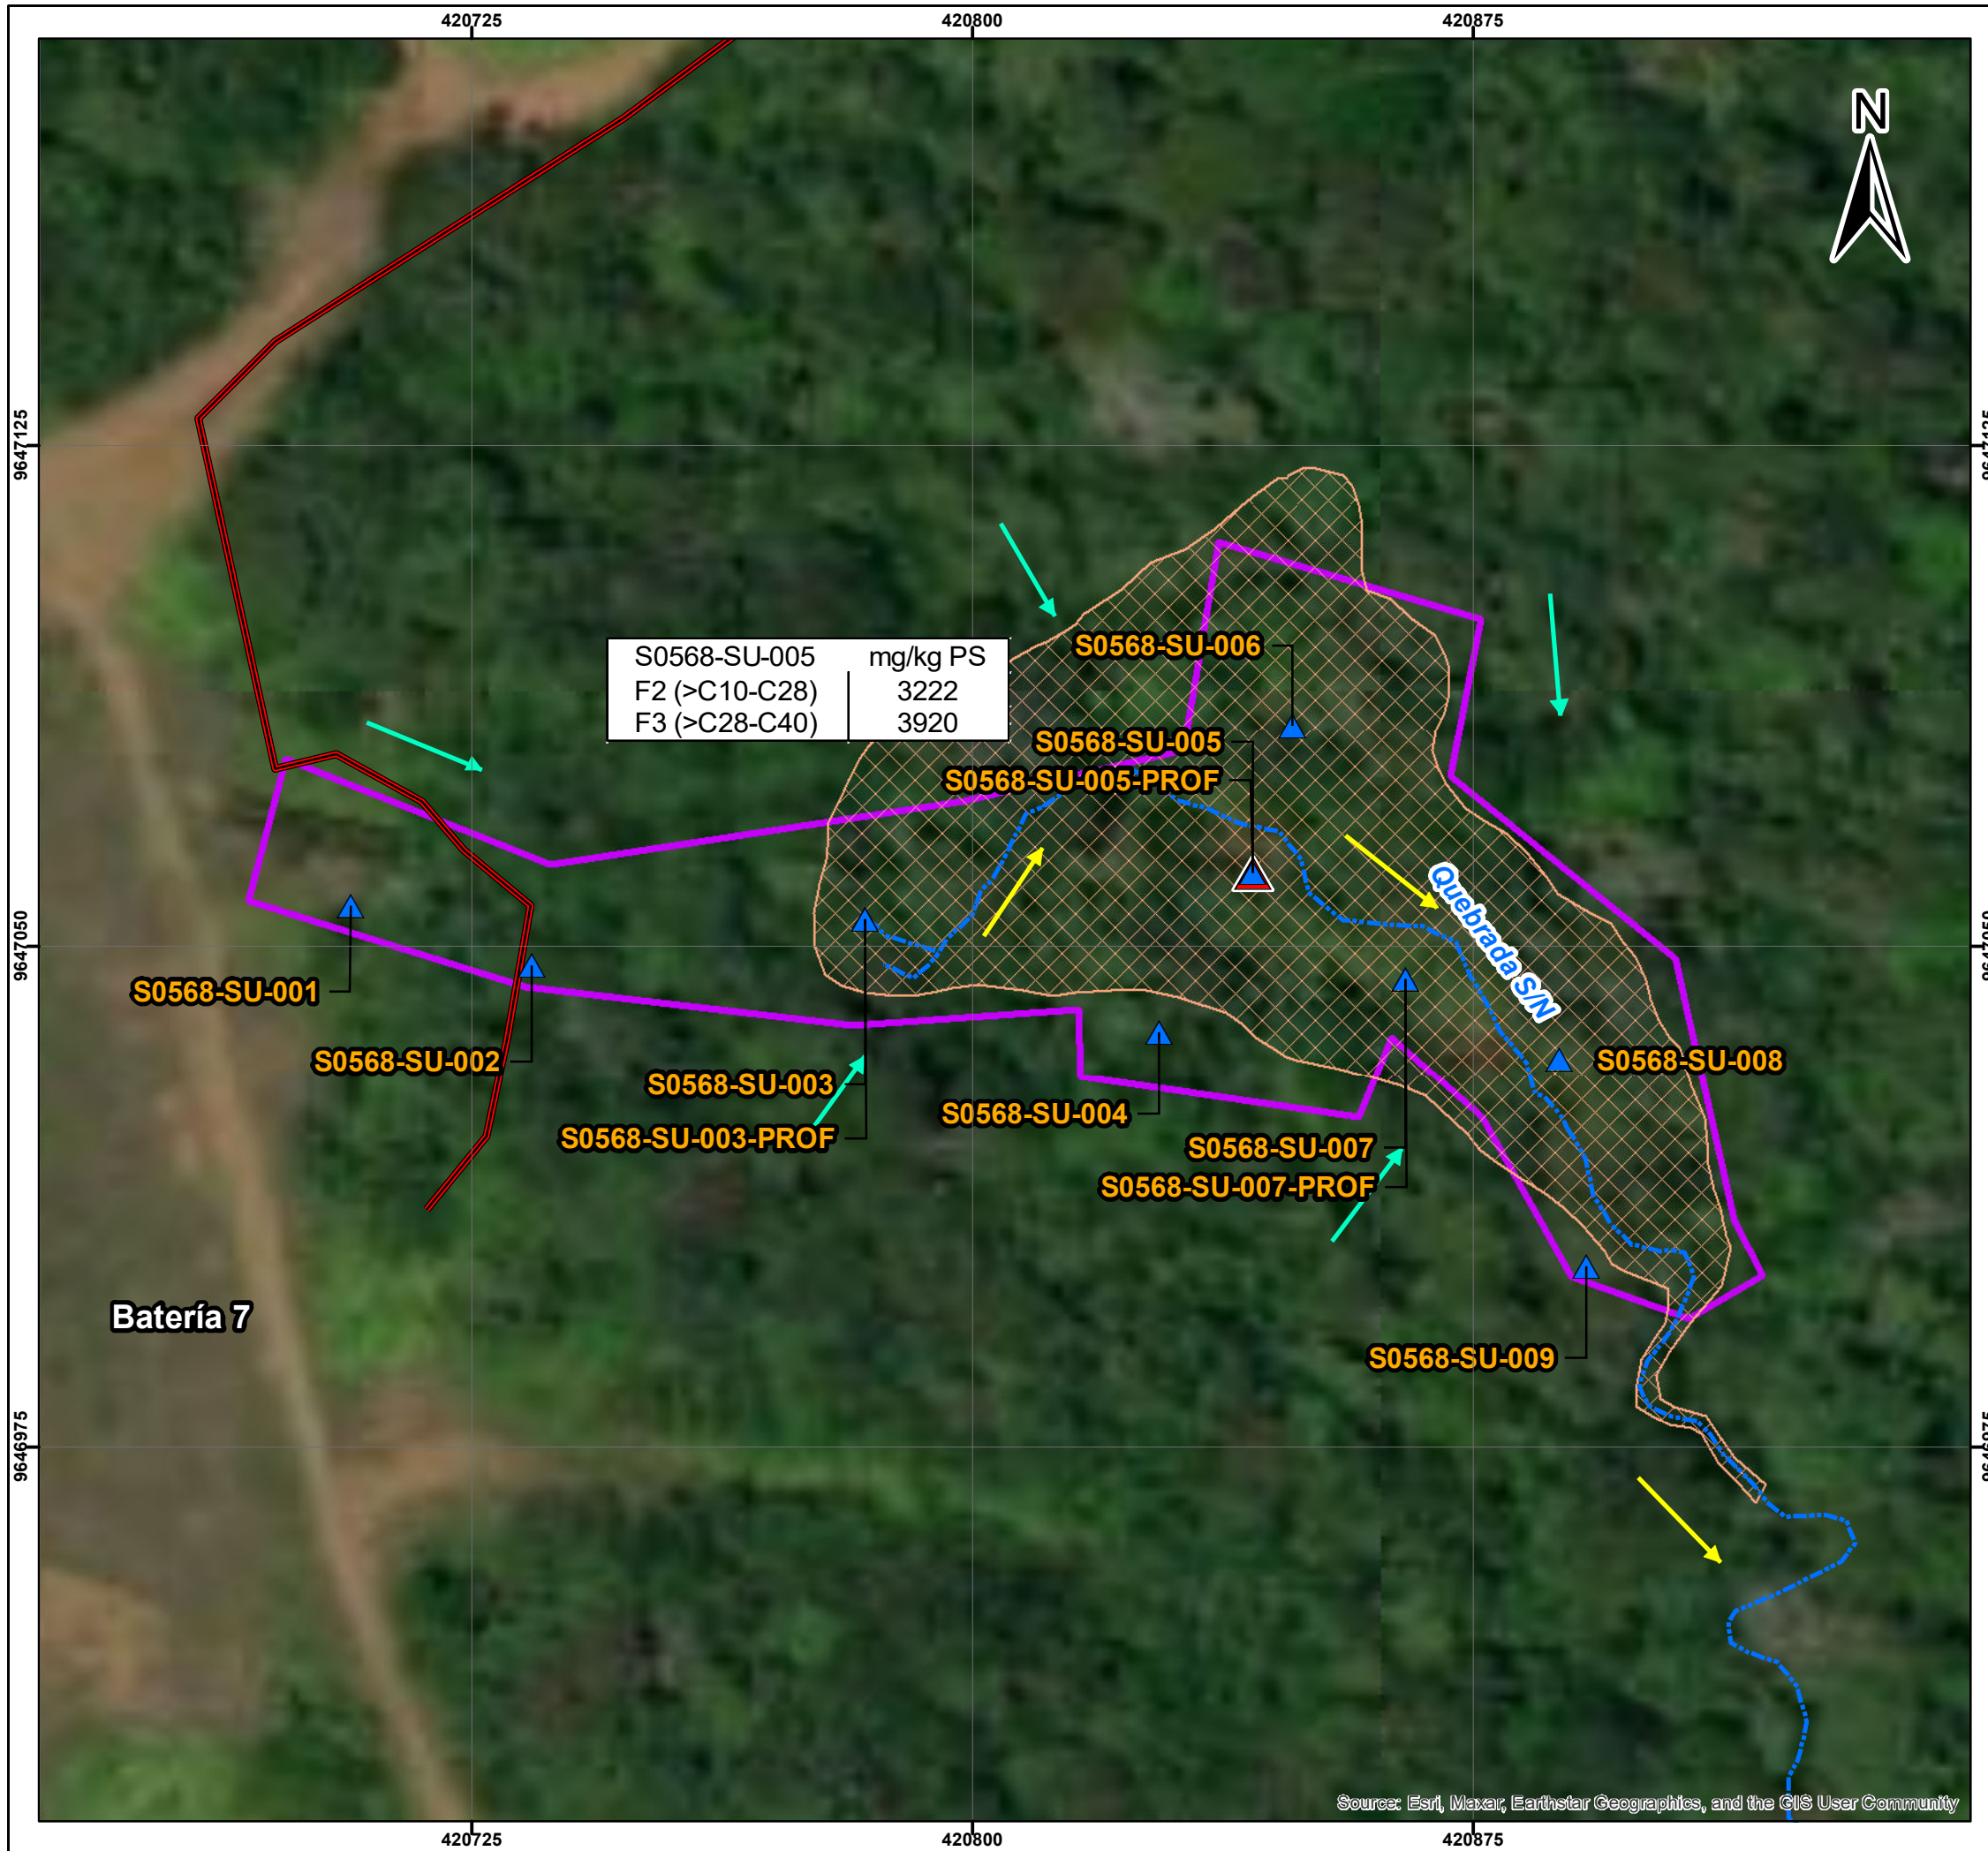
ANEXO A.2

Mapa de puntos de muestreo y muestras que exceden los
ECA para Suelo en el sitio S0568

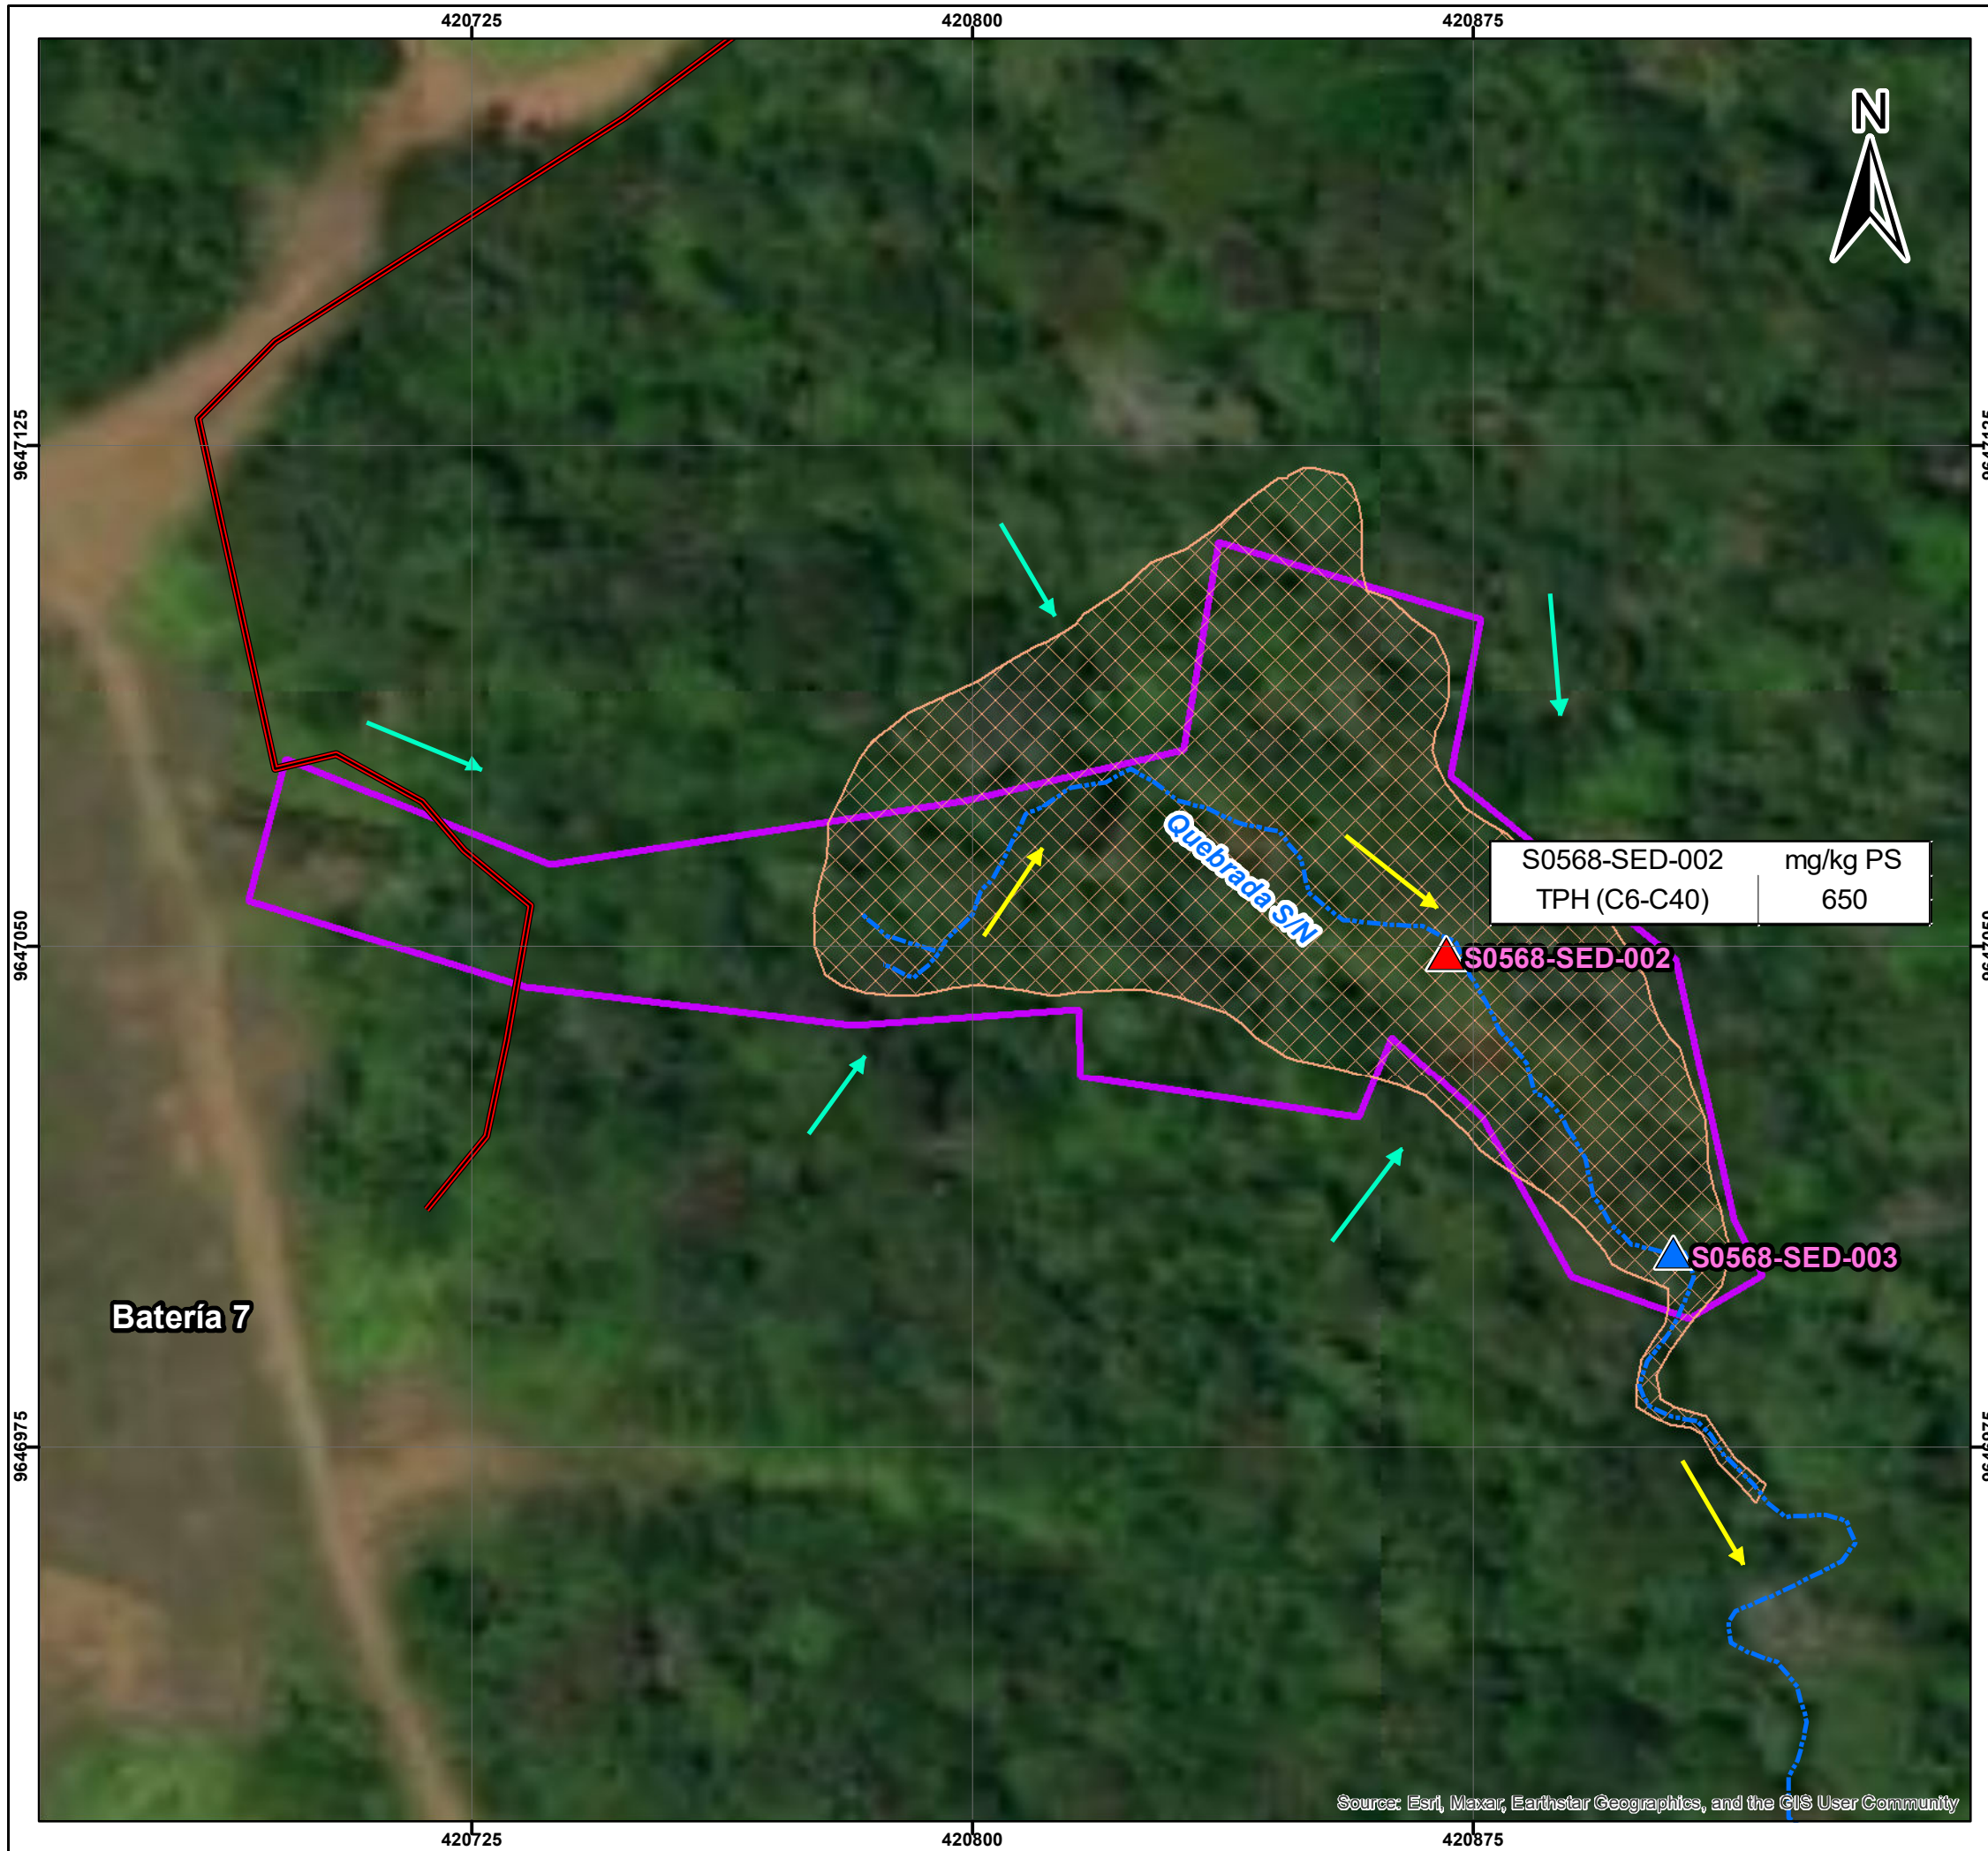
ANEXO A.4

Mapa de puntos de muestreo que exceden la norma referencial para sedimento en el sitio S0568

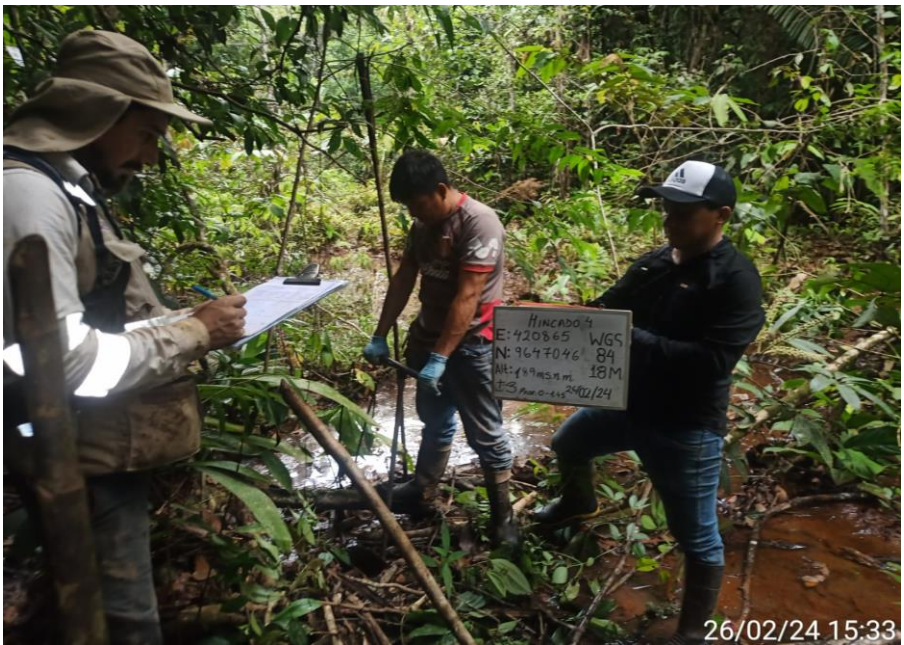
Distrito	Trompeteros	Provincia	Loreto	Departamento	Loreto
Fotografía 6 Hincado 4

Fecha: 26/02/2024					
Hora: 15:33					
Coordenadas UTM -WGS 84 – Zona 18M					
Este (m): 420865					
Norte (m): 9647046					
Altitud (m s. n. m.): 189					
Precisión: ± 3 m					
Descripción:	Hincado 4 realizado entre 0,00-1,45 m de profundidad en suelo inundado, aproximadamente a 30 m de la referencia R004302, y en donde se observó suelo arcillo limo arenoso. En este hincado se percibió característica organoléptica de olor a hidrocarburo; asimismo, se observa vegetación arbustiva y arbórea en el entorno.

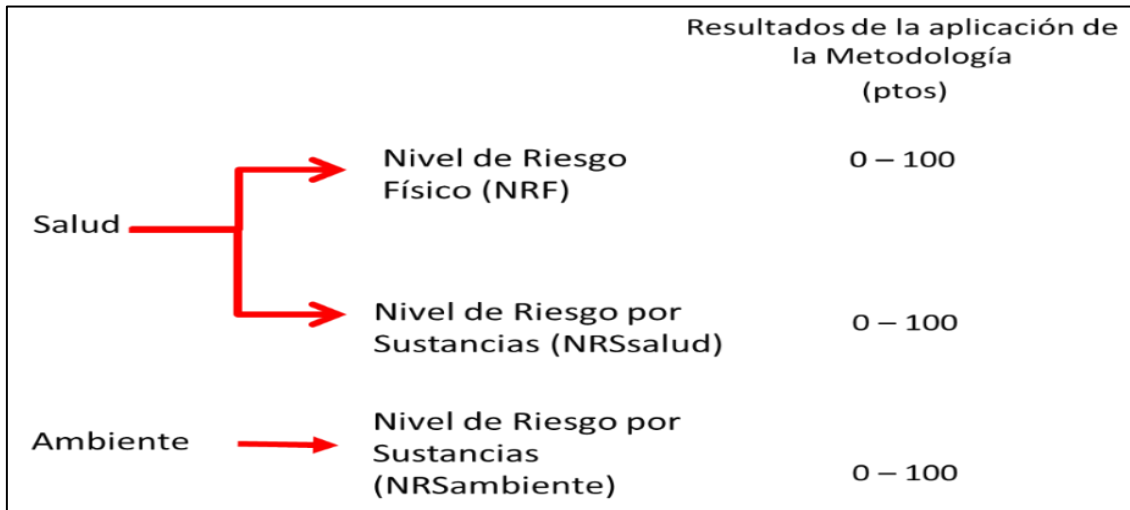
Figura 7.6. Indicadores de riesgos por presencia de peligros de tipo físico y por presencia de sustancias contaminantes

Es preciso indicar que la metodología establece 3 indicadores que muestran los riesgos por la presencia de peligros de tipo físico y por la presencia de sustancias contaminantes, tal como se muestra en la Figura 7.6.

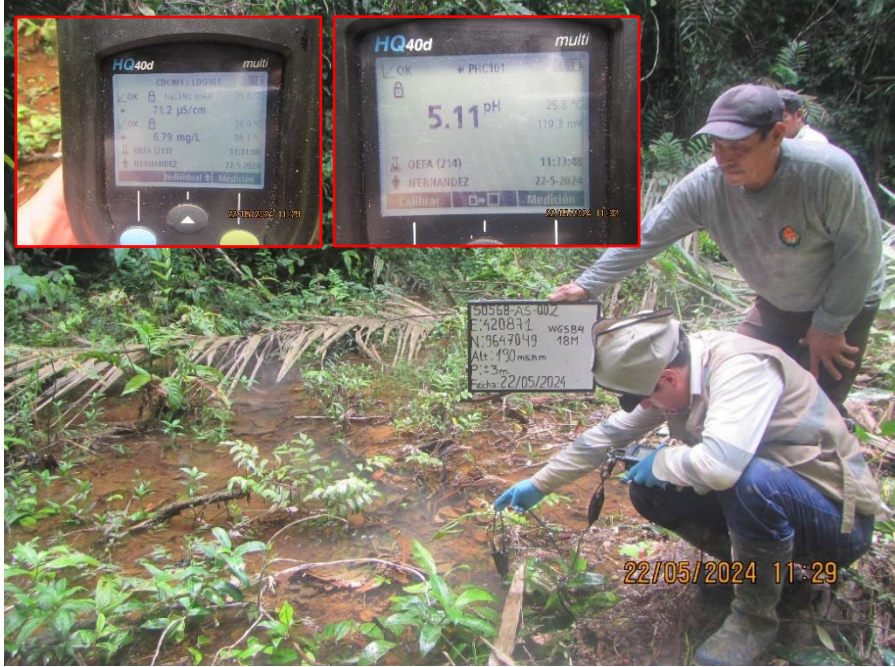
Fecha: 22/05/2024					
Hora: 11:29 horas					
Coordenadas UTM -WGS 84 – Zona 18M					
Este (m): 420871					
Norte (m): 9647049					
Altitud (m s. n. m.): 190					
Precisión: ± 3 m					
Descripción:	Vista de la medición de parámetros de campo en el punto de muestreo de agua superficial con código S0568-AS-002, se registraron lecturas de pH (5,11 unid. pH), oxígeno disuelto (6,79 mg/L) y conductividad eléctrica (71,2 µS/cm).

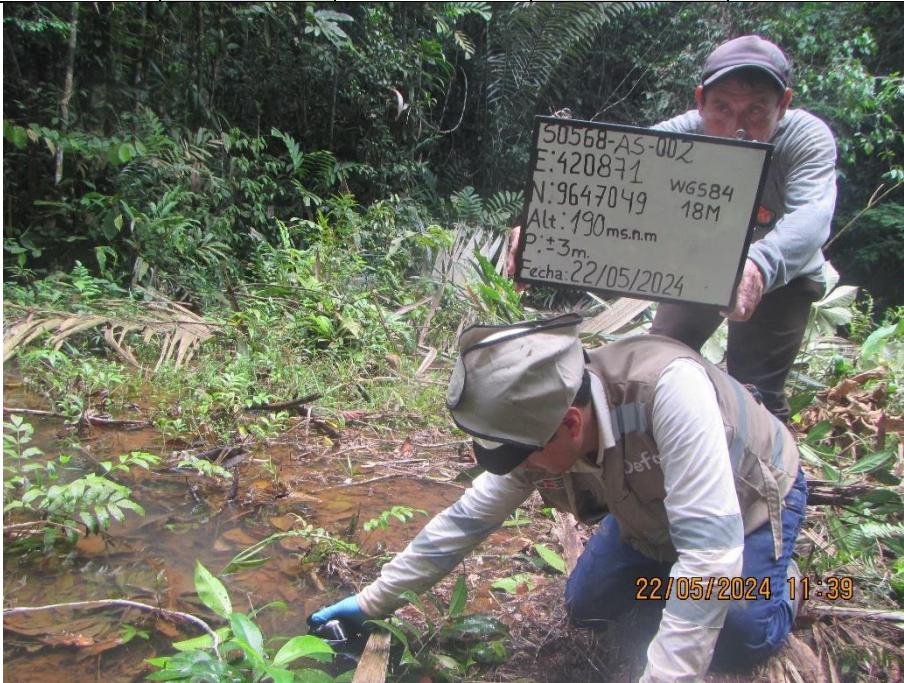
Fecha: 22/05/2024					
Hora: 11:39 horas					
Coordenadas UTM -WGS 84 – Zona 18M					
Este (m): 420871					
Norte (m): 9647049					
Altitud (m s. n. m.): 190					
Precisión: ± 3 m					
Descripción:	Toma de muestra de agua superficial en el punto de muestreo con código S0568-AS-002. No se observaron evidencias organolépticas de presencia de hidrocarburos sobre el agua.				
Distrito	Trompeteros	Provincia	Loreto	Departamento	Loreto
Fotografía 6 S0568-AS-003

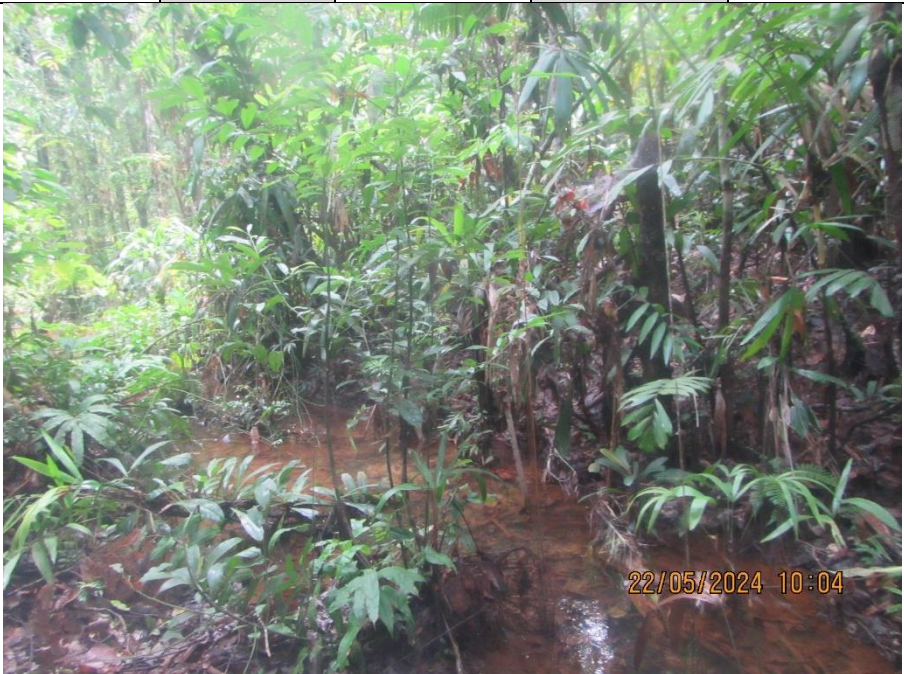
Fecha: 22/05/2024					
Hora: 10:04 horas					
Coordenadas UTM -WGS 84 – Zona 18M					
Este (m): 420905					
Norte (m): 9647004					
Altitud (m s. n. m.): 190					
Precisión: ± 3 m					
Descripción:	Vista panorámica de la ubicación del punto de muestreo S0568-AS-003 en el tramo de la quebrada S/N que recorre el extremo sureste del sitio. Presencia de materia orgánica (hojarasca) y palizada en su cauce.

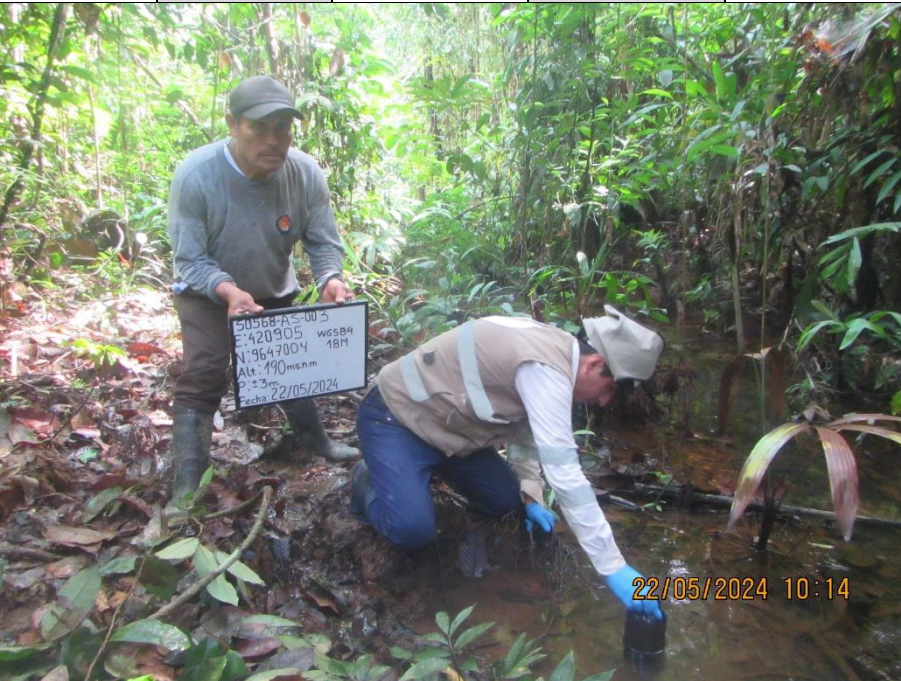
Fecha: 22/05/2024					
Hora: 10:14 horas					
Coordenadas UTM -WGS 84 – Zona 18M					
Este (m): 420905					
Norte (m): 9647004					
Altitud (m s. n. m.): 190	<p>Descripción: Toma de muestra de agua superficial en el punto de muestreo con código S0568-AS-003. No se observaron evidencias organolépticas de presencia de hidrocarburos sobre el agua.</p>

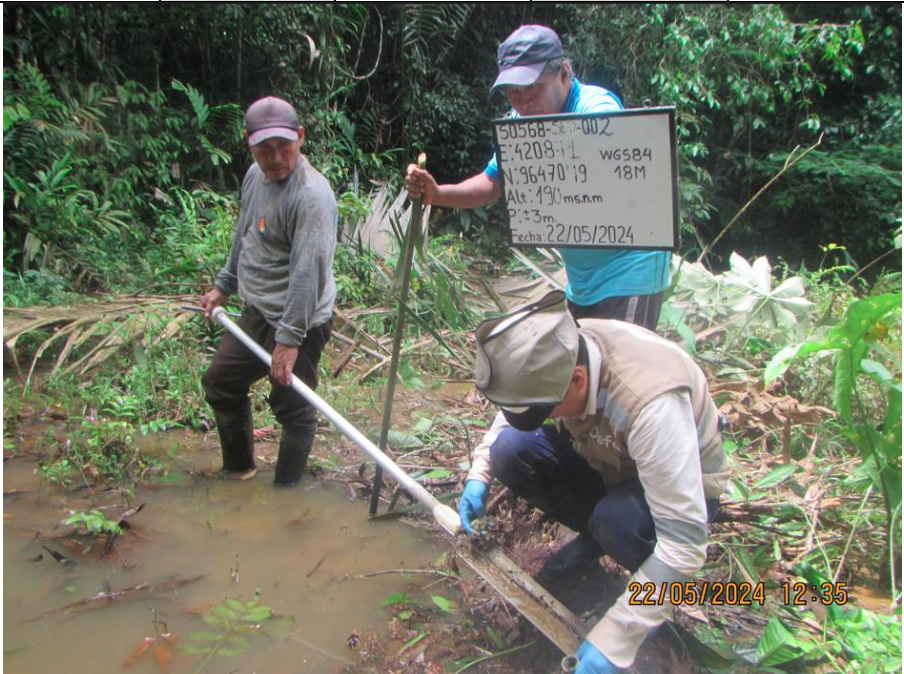
Fecha: 22/05/2024					
Hora: 12:35 horas					
Coordenadas UTM -WGS 84 – Zona 18M					
Este (m): 420871					
Norte (m): 9647049					
Altitud (m s. n. m.): 190					
Precisión: ± 3 m					
Descripción:	Vista panorámica de la ubicación del punto de muestreo S0568-SED-002, en el tramo de la quebrada S/N donde se observó inundación y desborde de esta con un ancho de aproximadamente 20 m de espejo de agua, formando una zona de tahuampa.

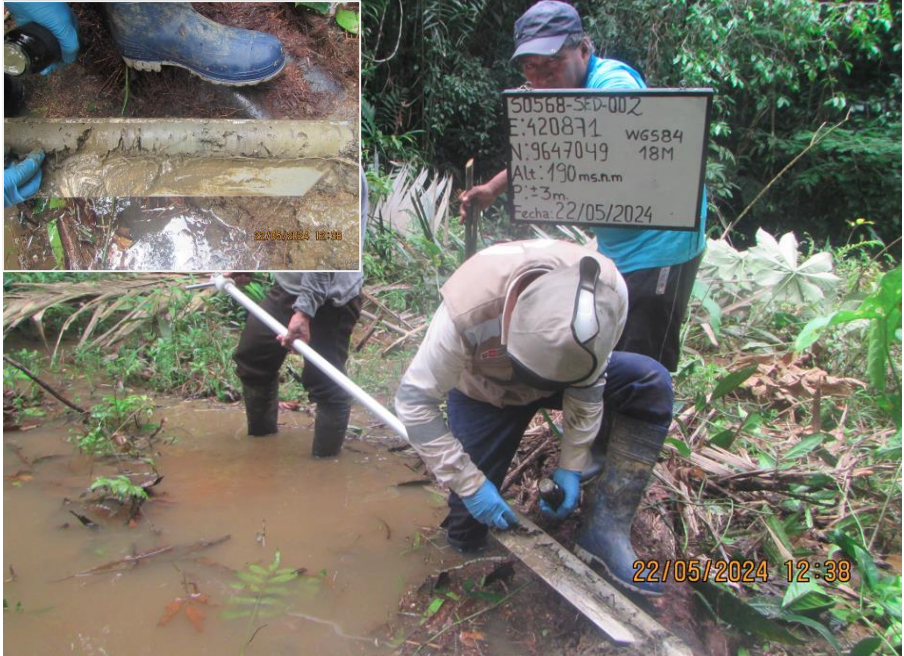
Fecha: 22/05/2024					
Hora: 12:38 horas					
Coordenadas UTM -WGS 84 – Zona 18M					
Este (m): 420871					
Norte (m): 9647049					
Altitud (m s. n. m.): 190					
Precisión: ± 3 m					
Descripción:	Toma de muestra de sedimento en el punto S0568-SED-002 a una profundidad entre 0,00 – 0,15 m por debajo de la columna de agua, donde se observó sedimento arcillo limoso color gris verdoso con leve olor a hidrocarburos.				
Distrito	Trompeteros	Provincia	Loreto	Departamento	Loreto
Fotografía 12 S0568-SED-003

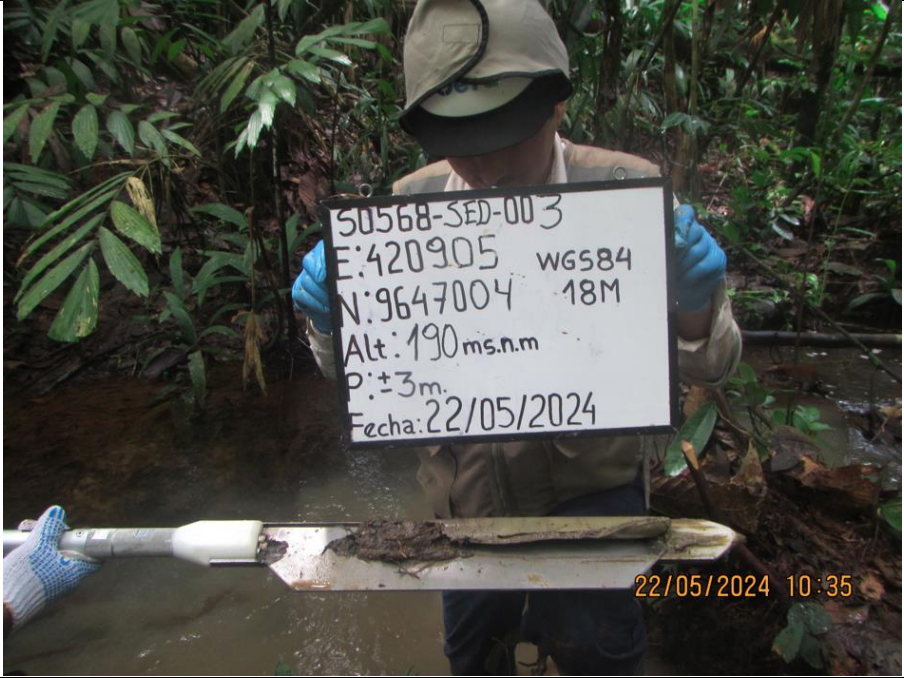
Fecha: 22/05/2024					
Hora: 10:35 horas					
Coordenadas UTM -WGS 84 – Zona 18M					
Este (m): 420905					
Norte (m): 9647004					
Altitud (m s. n. m.): 190					
Precisión: ± 3 m					
Descripción:	Vista de la ubicación del punto de muestreo S0568-SED-003 en el tramo de la quebrada S/N que recorre el extremo sureste del sitio, y en donde se observó materia orgánica (hojarasca) y palizada en su cauce, así como vegetación arbórea y arbustiva en el entorno.

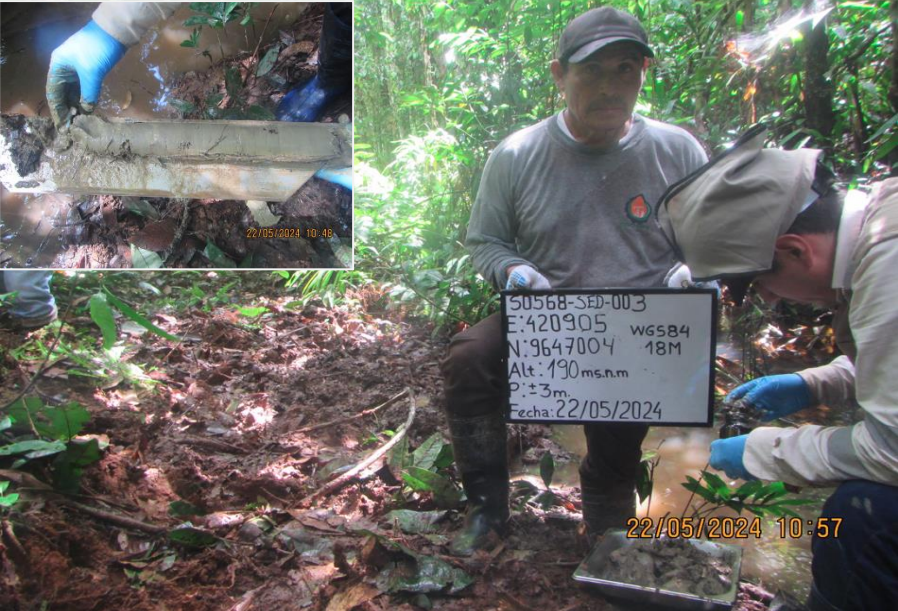
Distrito	Trompeteros	Provincia	Loreto	Departamento	Loreto
Fotografía 13 S0568-SED-003

Fecha: 22/05/2024					
Hora: 10:57 horas					
Coordenadas UTM -WGS 84 – Zona 18M					
Este (m): 420905					
Norte (m): 9647004					
Altitud (m s. n. m.): 190					
Precisión: ± 3 m					
Descripción:	Toma de muestra de sedimento en el punto S0568-SED-003 a una profundidad entre 0,00 – 0,15 m por debajo de la columna de agua, donde se observó sedimento arcillo limoso color gris verdoso con leve olor a hidrocarburos.				
Distrito	Trompeteros	Provincia	Loreto	Departamento	Loreto
Fotografía 14 S0568-HB-001	 				
Fecha: 22/05/2024					
Hora: 13:57 horas					
Coordenadas UTM -WGS 84 – Zona 18M					
Este (m): 427063					
Norte (m): 9643149					
Altitud (m s. n. m.): 198					
Precisión: ± 3					
Descripción:	Vista de la ubicación del punto de muestreo S0568-HB-001, ubicado en la poza contra incendio de la Batería 7, por lo cual, no se realizó el muestreo hidrobiológico.

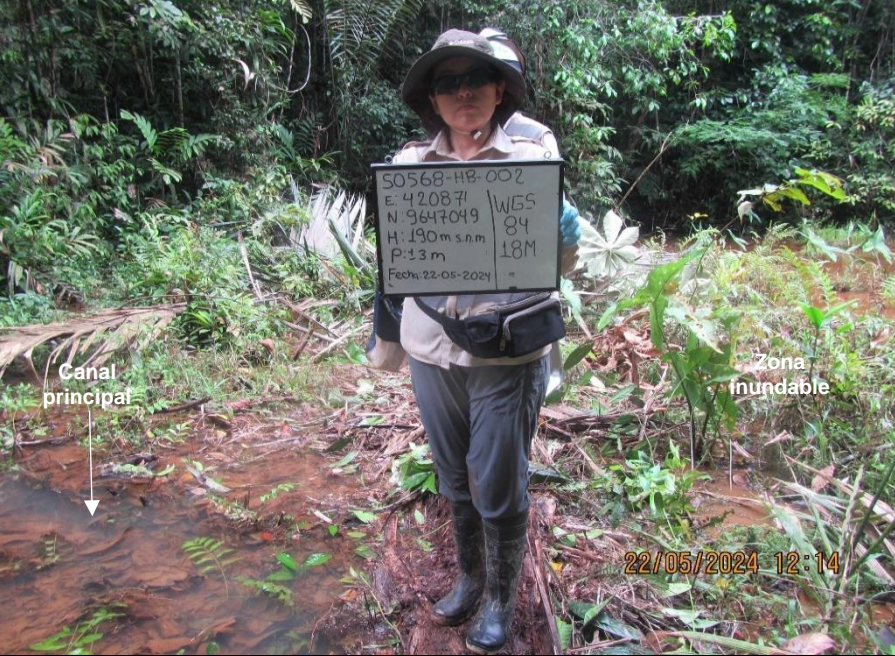
Distrito	Trompeteros	Provincia	Loreto	Departamento	Loreto
Fotografía 15 S0568-HB-002

Fecha: 22/05/2024					
Hora: 12:14 horas					
Coordenadas UTM -WGS 84 – Zona 18M					
Este (m): 420871					
Norte (m): 9647049					
Altitud (m s. n. m.): 190					
Precisión: ± 3					
Descripción:	Vista de la ubicación del punto de muestreo S0568-HB-002. Corresponde a la quebrada S/N, de aguas claras (incolora), con transparencia total y profundidad promedio de 0,3 m. En este tramo, el canal principal es estrecho y recorre el lado medio del sitio.				
Distrito	Trompeteros	Provincia	Loreto	Departamento	Loreto
Fotografía 16 S0568-HB-002

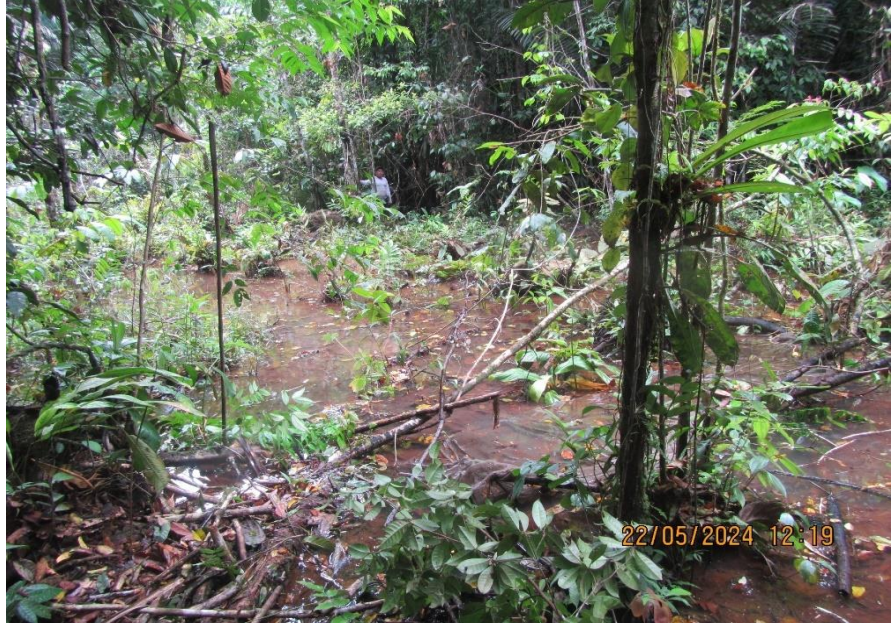
Fecha: 22/05/2024					
Hora: 12:19 horas					
Coordenadas UTM -WGS 84 – Zona 18M					
Este (m): 420871					
Norte (m): 9647049					
Altitud (m s. n. m.): 190					
Precisión: ± 3					
Descripción:	Tramo lateral del punto de muestreo S0568-HB-002. Se observa una zona inundable adyacente muy amplia, pudiendo llegar a conectarse con la quebrada S/N en su totalidad (en algunos tramos), hasta aproximadamente 20 m, muestra predominancia de vegetación herbácea y arbustiva en el entorno. En este tramo, el canal principal recorre el extremo izquierdo del sitio.

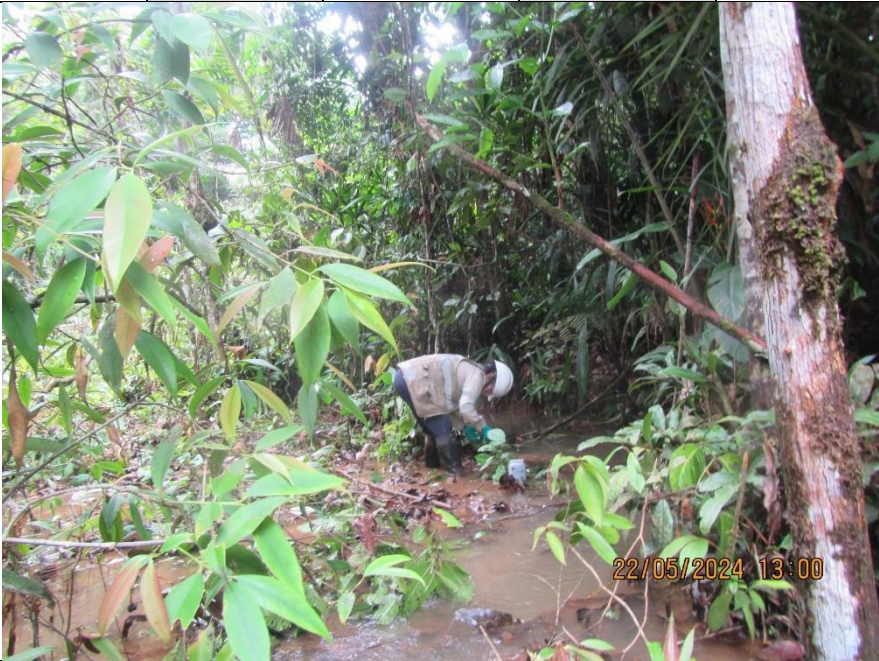
Distrito	Trompeteros	Provincia	Loreto	Departamento	Loreto
Fotografía 19 S0568-HB-002

Fecha: 22/05/2024					
Hora: 13:00 horas					
Coordenadas UTM -WGS 84 – Zona 18M					
Este (m): 420871					
Norte (m): 9647049					
Altitud (m s. n. m.): 190					
Precisión: ± 3					
Descripción:	Culminación de actividades de muestreo hidrobiológico en el punto con código S0568-HB-002, posterior al rotulado y preservación de muestras de macroinvertebrados bentónicos colectados.				
Distrito	Trompeteros	Provincia	Loreto	Departamento	Loreto
Fotografía 20 S0568-HB-003

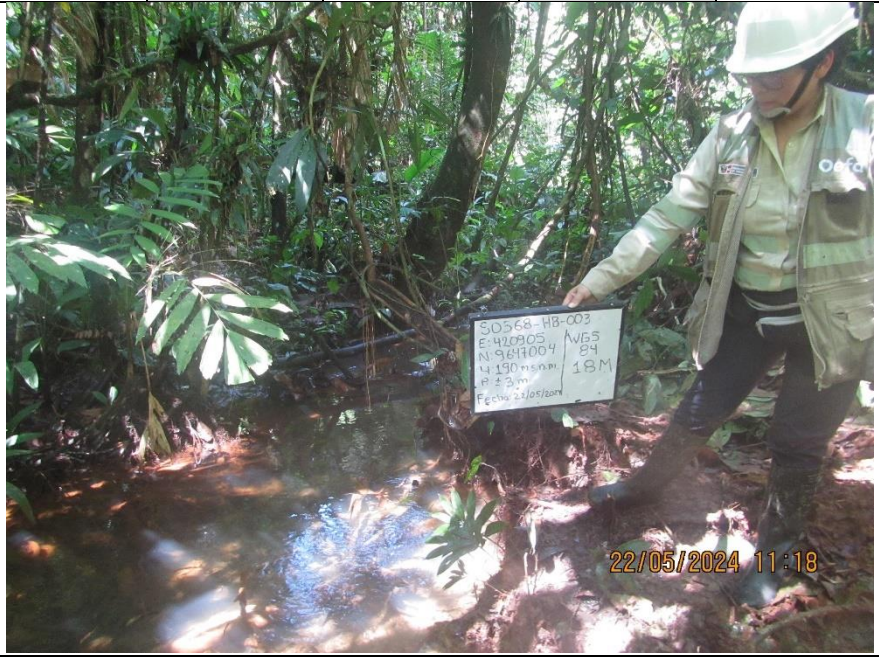
Fecha: 22/05/2024					
Hora: 11:18 horas					
Coordenadas UTM -WGS 84 – Zona 18M					
Este (m): 420905					
Norte (m): 9647004					
Altitud (m s. n. m.): 190					
Precisión: ± 3					
Descripción:	Vista de la ubicación del punto de muestreo S0568-HB-003. Corresponde a la quebrada S/N, de aguas claras (incolora), con transparencia total y profundidad promedio de 0,3 m.

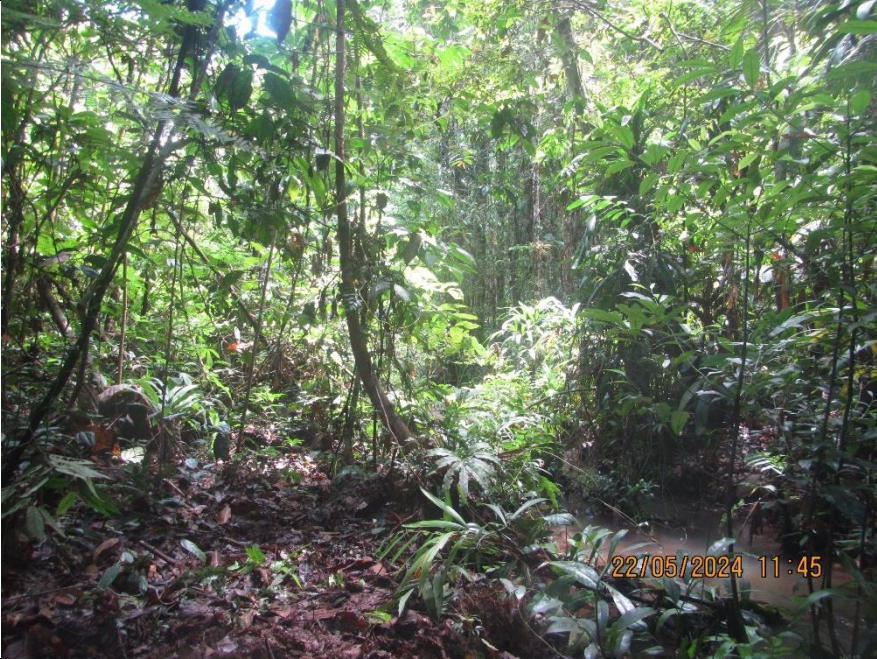
Distrito	Trompeteros	Provincia	Loreto	Departamento	Loreto
Fotografía 21 S0568-HB-003

Fecha: 22/05/2024					
Hora: 11:45 horas					
Coordenadas UTM -WGS 84 – Zona 18M					
Este (m): 420905					
Norte (m): 9647004					
Altitud (m s. n. m.): 190					
Precisión: ± 3					
Descripción:	Tramo superior del punto de muestreo S0568-HB-003. Se observa un cauce definido en la quebrada S/N, ancho promedio de 2 m, suelo firme hacia ambas márgenes, y muestra predominancia de vegetación arbustiva y arbórea en el entorno.

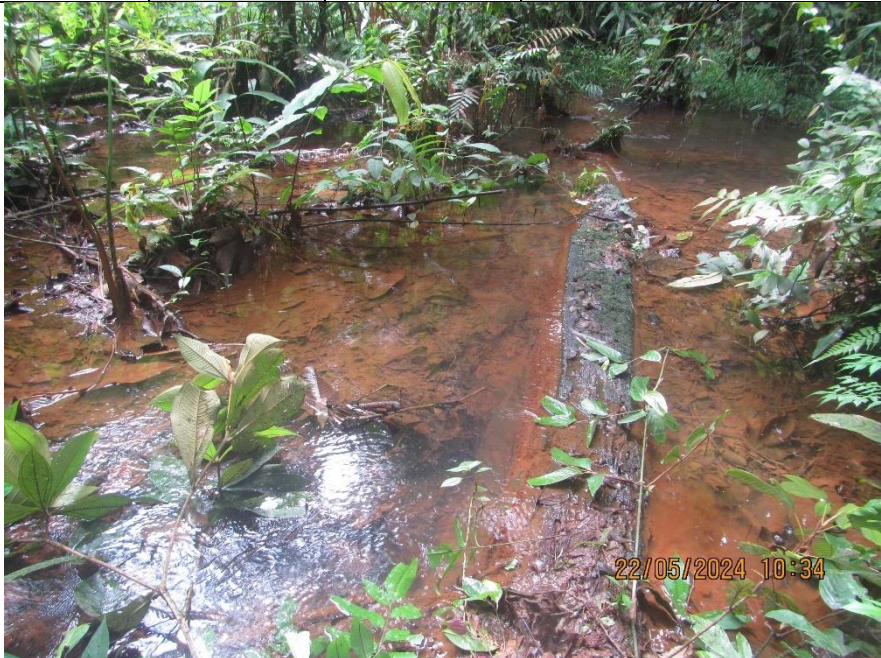
Distrito	Trompeteros	Provincia	Loreto	Departamento	Loreto
Fotografía 22 S0568-HB-003

Fecha: 22/05/2024					
Hora: 10:34 horas					
Coordenadas UTM -WGS 84 – Zona 18M					
Este (m): 420905					
Norte (m): 9647004					
Altitud (m s. n. m.): 190					
Precisión: ± 3					
Descripción:	Tramo inferior del punto de muestreo S0568-HB-003. Se observa una zona inundable adyacente muy amplia, que se conecta con la quebrada S/N en ciertos tramos, por lo cual su ancho es variable, pudiendo llegar hasta aproximadamente 5 m de ancho definido.

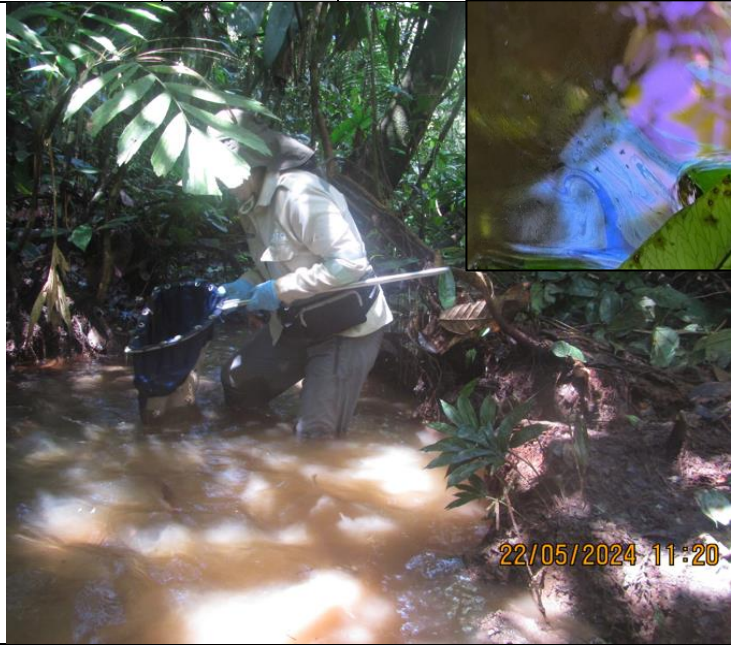
Distrito	Trompeteros	Provincia	Loreto	Departamento	Loreto
Fotografía 25 S0568-HB-003

Descripción:	Punto de muestreo con código S0568-HB-003. Colecta de macroinvertebrados bentónicos en zona de corrida, usando red D-net. Se observa formación de iridiscencia posterior a la remoción del sedimento durante la colecta hidrobiológica.				
Distrito	Trompeteros	Provincia	Loreto	Departamento	Loreto
Fotografía 3 S0568-HB-26

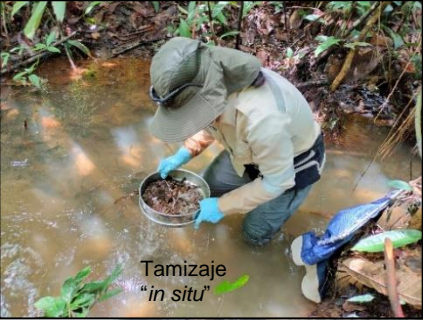
Fecha: 22/05/2024					
Hora: 11:21 horas					
Coordenadas UTM -WGS 84 – Zona 18M					
Este (m): 420905					
Norte (m): 9647004					
Altitud (m s. n. m.): 190					
Precisión: ± 3

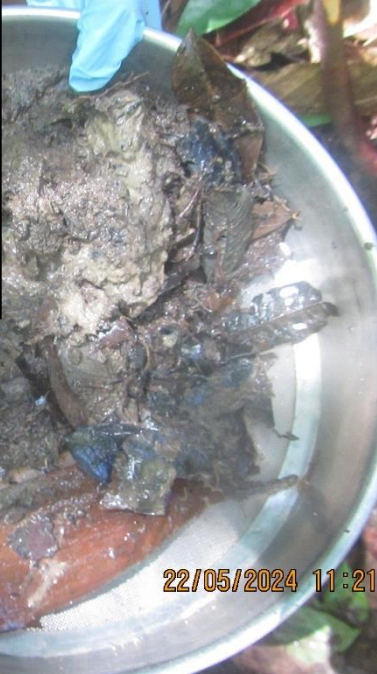
Descripción:	Punto de muestreo con código S0568-HB-003. Tamizaje y separación de macroinvertebrados bentónicos usando aros tamiz de 200 µm y 500 µm. Se observa presencia de abundante hojarasca, y material fino en el sustrato (A), y algunos organismos de la familia Corydalidae.

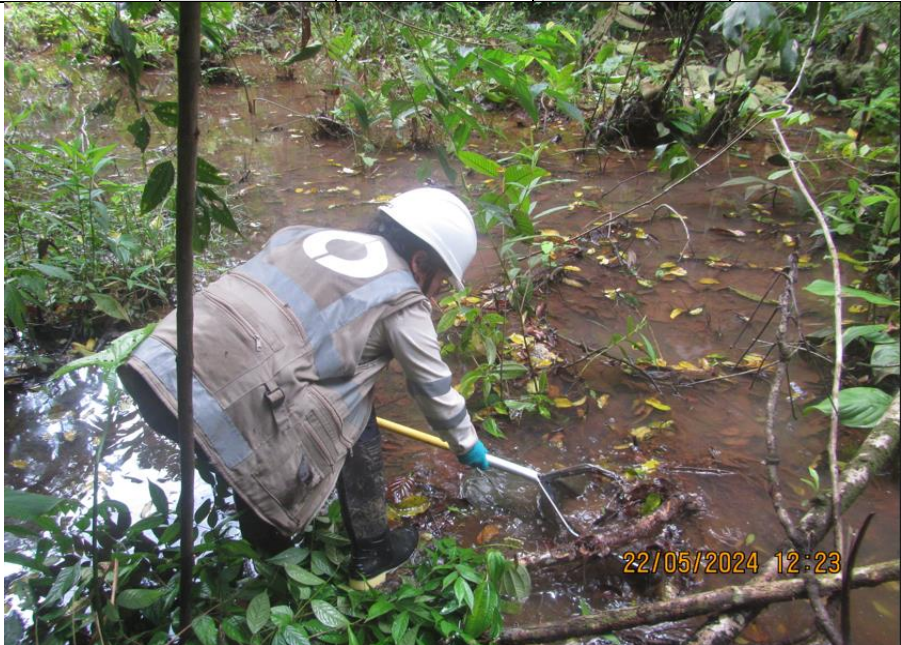
Distrito	Trompeteros	Provincia	Loreto	Departamento	Loreto
Fotografía 27 S0568-HB-003

Fecha: 22/05/2024					
Hora: 12:23 horas					
Coordenadas UTM -WGS 84 – Zona 18M					
Este (m): 420905					
Norte (m): 9647004					
Altitud (m s. n. m.): 190					
Precisión: ± 3	Descripción: Punto de muestreo con código S0568-HB-003. Colecta de peces en zona de remanso, usando red de mano "cal cal".				
Distrito	Trompeteros	Provincia	Loreto	Departamento	Loreto
Fotografía 28 S0568-HB-003

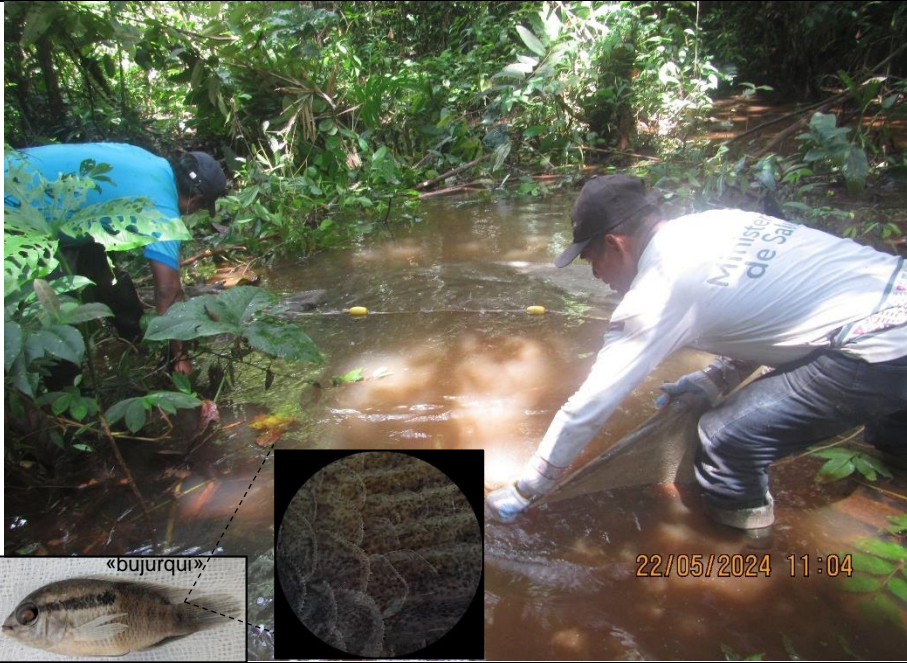
Fecha: 22/05/2024					
Hora: 11:04 horas					
Coordenadas UTM -WGS 84 – Zona 18M					
Este (m): 420905					
Norte (m): 9647004					
Altitud (m s. n. m.): 190					
Precisión: ± 3	Descripción: Punto de muestreo con código S0568-HB-003. Colecta de peces en zona de pozas, usando red de arrastre de orilla de 5 m de longitud. Se colectaron algunas especies de peces de consumo «bujurquis», en aparente buen estado físico.

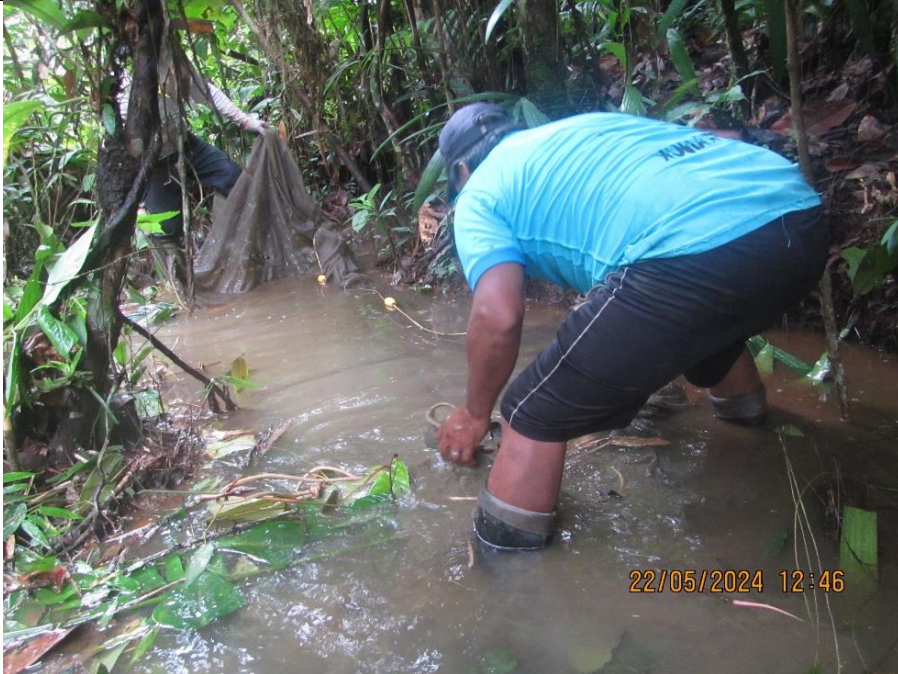
Distrito	Trompeteros	Provincia	Loreto	Departamento	Loreto
Fotografía 29 S0568-HB-003

Fecha: 22/05/2024					
Hora: 12:46 horas					
Coordenadas UTM -WGS 84 – Zona 18M					
Este (m): 420905					
Norte (m): 9647004					
Altitud (m s. n. m.): 190					
Precisión: ± 3					
Descripción:	Culminación de actividades de muestreo hidrobiológico en el punto con código S0568-HB-003, posterior a la pesca en zona de corridas, el área evaluada para peces abarca hasta el punto S0568-HB-002.				
Distrito	Trompeteros	Provincia	Loreto	Departamento	Loreto
Fotografía 30 S0568-SU-001
