ANEXOS

Mapa de ubicación del sitio S0568

PERÚ Ministerio del Ambiente	Organismo de Evaluación y Fiscalización Ambiental
	Departamento Loreto - Provincia Loreto - Distrito Trompeteros
EVALUACIÓN AMBIENTAL PARA LA IDENTIFICACIÓN DEL SITIO IMPACTADO	
MAPA DE UBICACIÓN DEL SITIO IMPACTADO CON CÓDIGO S0568	
Escala : 1/100000 Datum Horizontal WGS84 Proyección Transversal de Mercator Sistema de Coordenadas - UTM - Zona 18 Sur	
Elaborado: CSIG OEFA	Fecha: Julio 2024
Fuente: Cartas Nacionales, escala 1:100 000 - IGN, INEI, ESRI, Subdirección de Sitios Impactados de la Dirección de Evaluación Ambiental - OEFA

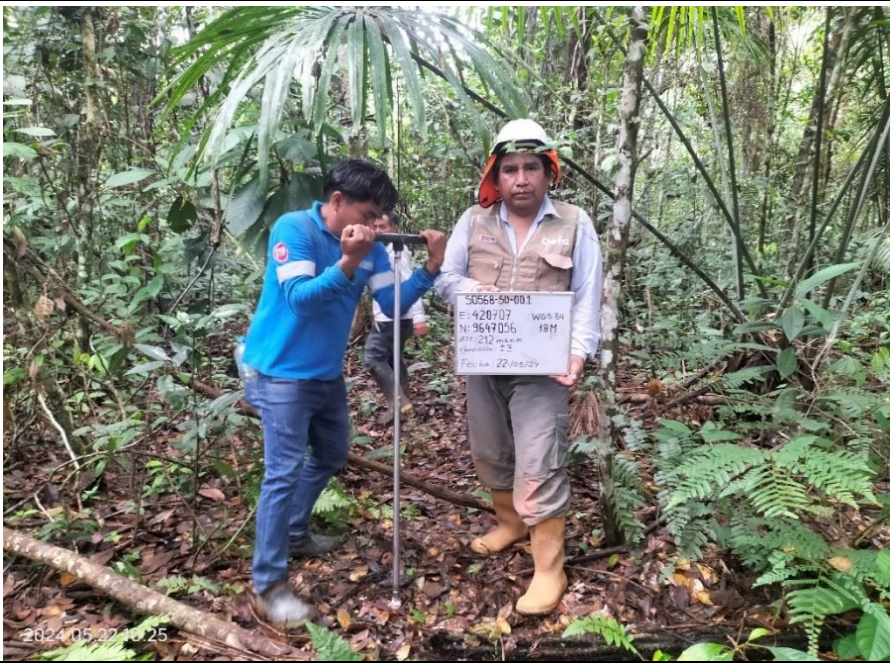
Fecha: 22/05/2024					
Hora: 10:25 horas					
Coordenadas UTM -WGS 84 – Zona 18M					
Este (m): 420707					
Norte (m): 9647056					
Altitud (m s. n. m.): 212					
Precisión: ± 3					
Descripción:	Vista panorámica del punto de muestreo de suelo con código S0568-SU-001. Se observó vegetación herbácea y arbórea, aguaje en los alrededores.

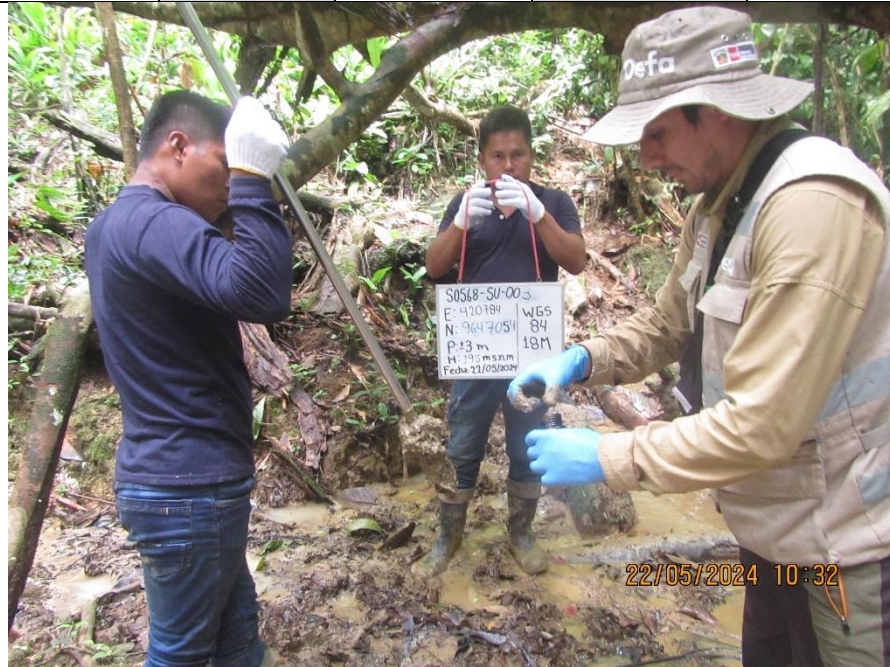
Fecha: 22/05/2024					
Hora: 10:32 horas					
Coordenadas UTM -WGS 84 – Zona 18M					
Este (m): 420784					
Norte (m): 9647054					
Altitud (m s. n. m.): 195					
Precisión: ± 3	<p>22/05/2024 10:32</p>				
Descripción:	<p>Vista panorámica del punto de muestreo de suelo con código S0568-SU-003. Se observó suelo saturado y vegetación arbustiva herbácea y helechos en los alrededores.</p>

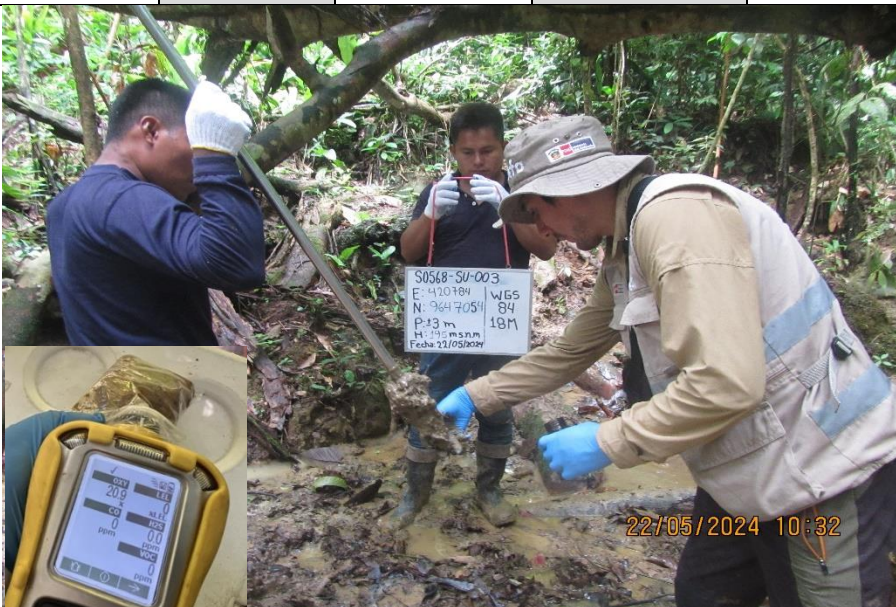
Distrito	Trompeteros	Provincia	Loreto	Departamento	Loreto
Fotografía 35 S0568-SU-003

Fecha: 22/05/2024					
Hora: 10:32 horas					
Coordenadas UTM -WGS 84 – Zona 18M					
Este (m): 420784					
Norte (m): 9647054					
Altitud (m s. n. m.): 195					
Precisión: ± 3	<p>22/05/2024 10:32</p>				
Descripción:	<p>Vista de la toma de muestra de suelo con código S0568-SU-003. Se observó suelo franco arcillo arenoso, color pardo oscuro, mojado y con indicios organolépticos de hidrocarburos (iridiscencia y olor). La muestra fue tomada entre 0,00 m – 0,30 m de profundidad. Se realizó medición de compuestos volátiles (COVs) con el equipo detector de gases PID (lectura de COVs: 0 ppm).</p>				
Distrito	Trompeteros	Provincia	Loreto	Departamento	Loreto
Fotografía 36 S0568-SU-003-PROF

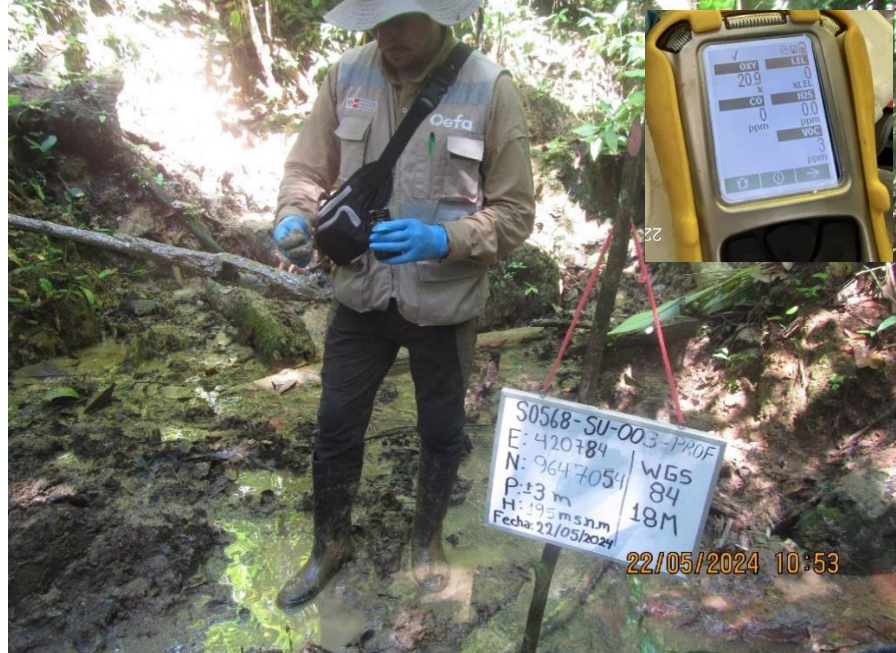
Fecha: 22/05/2024					
Hora: 10:57 horas					
Coordenadas UTM -WGS 84 – Zona 18M					
Este (m): 420784					
Norte (m): 9647054

Altitud (m s. n. m.): 195					
Precisión: ± 3	<p>22/05/2024 10:53</p>				
Descripción:	<p>Vista de la toma de muestra de suelo con código S0568-SU-003-PROF. Se observó suelo franco arcillo arenoso, color pardo, mojado y con indicios organolépticos de hidrocarburos (iridiscencia y olor). La muestra fue tomada entre 1,20 m – 1,50 m de profundidad. Se realizó medición de compuestos volátiles (COVs) con el equipo detector de gases PID (lectura de COVs: 3 ppm).</p>

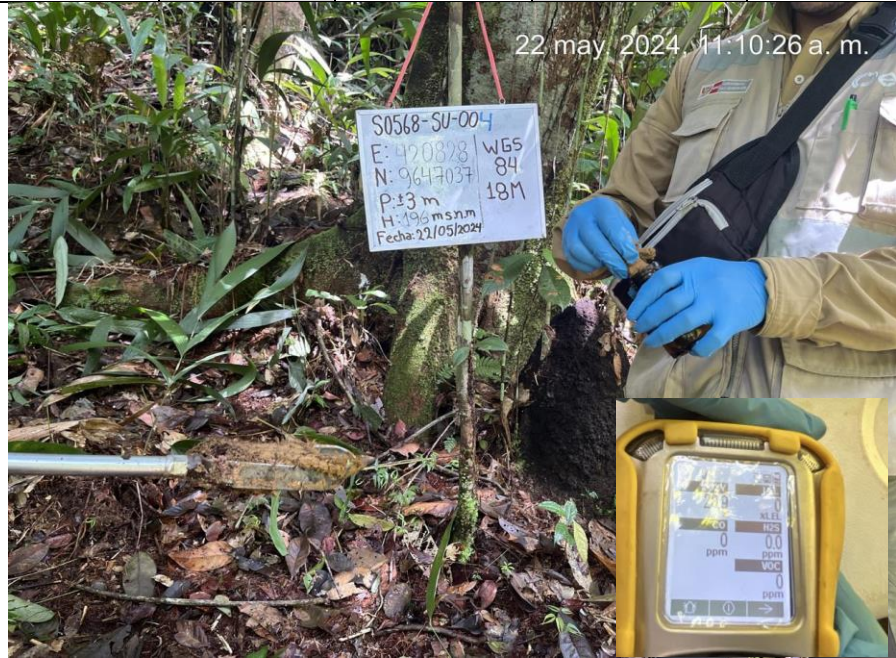
Fecha: 22/05/2024					
Hora: 10:10 horas					
Coordenadas UTM -WGS 84 – Zona 18M					
Este (m): 420828					
Norte (m): 9647037					
Altitud (m s. n. m.): 196					
Precisión: ± 3					
Descripción:	Vista de la toma de muestra de suelo con código S0568-SU-004. Se observó suelo franco arenoso, color pardo amarillento, mojado y sin indicios organolépticos de hidrocarburos. La muestra fue tomada entre 0,00 m – 0,30 m de profundidad. Se realizó medición de compuestos volátiles (COVs) con el equipo detector de gases PID (lectura de COVs: 0 ppm).

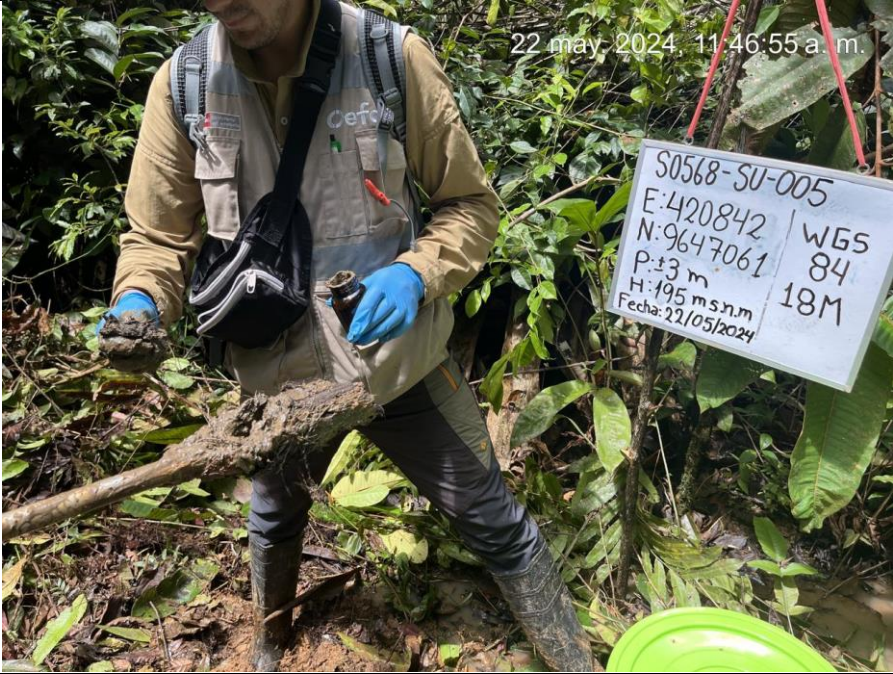
Fecha: 22/05/2024					
Hora: 11:46 horas					
Coordenadas UTM -WGS 84 – Zona 18M					
Este (m): 420842					
Norte (m): 9647061					
Altitud (m s. n. m.): 195					
Precisión: ± 3					
Descripción:	Vista panorámica del punto de muestreo de suelo con código S0568-SU-005. Se observó vegetación arbustiva, herbácea y helechos en los alrededores.				
Distrito	Trompeteros	Provincia	Loreto	Departamento	Loreto
Fotografía 40 S0568-SU-005

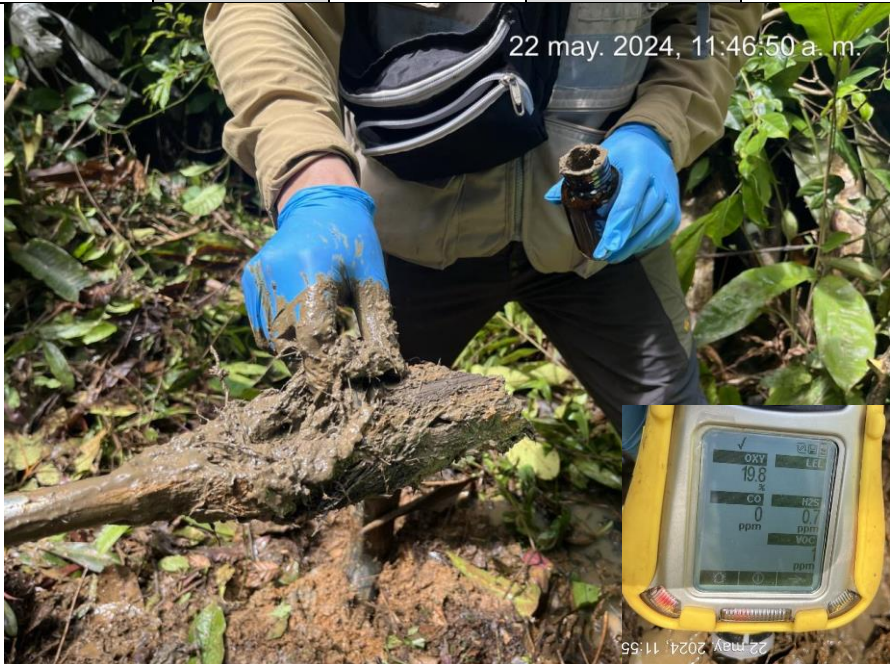
Fecha: 22/05/2024					
Hora: 11:46 horas					
Coordenadas UTM -WGS 84 – Zona 18M					
Este (m): 420842					
Norte (m): 9647061					
Altitud (m s. n. m.): 195					
Precisión: ± 3					
Descripción:	Vista de la toma de muestra de suelo con código S0568-SU-005. Se observó suelo franco arcillo arenoso, color pardo oscuro, mojado y con indicios organolépticos de hidrocarburos (iridiscencia y olor). La muestra fue tomada entre 0,00 m – 0,30 m de profundidad. Se realizó medición de compuestos volátiles (COVs) con el equipo detector de gases PID (lectura de COVs: 1 ppm).

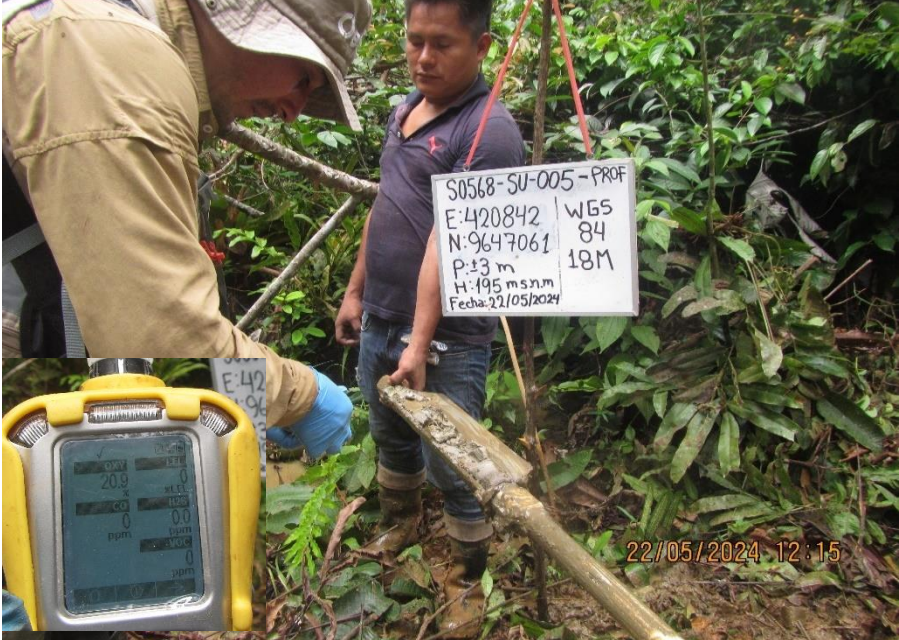
Distrito	Trompeteros	Provincia	Loreto	Departamento	Loreto
Fotografía 41 S0568-SU-005-PROF

Fecha: 22/05/2024					
Hora: 12:15 horas					
Coordenadas UTM -WGS 84 – Zona 18M					
Este (m): 420842					
Norte (m): 9647061					
Altitud (m s. n. m.): 195					
Precisión: ± 3					
Descripción:	<p>Vista de la toma de muestra de suelo con código S0568-SU-005-PROF. Se observó suelo franco arcillo arenoso, color gris, mojado y sin indicios organolépticos de hidrocarburos. La muestra fue tomada entre 1,20 m – 1,50 m de profundidad. Se realizó medición de compuestos volátiles (COVs) con el equipo detector de gases PID (lectura de COVs: 0 ppm).</p>				
Distrito	Trompeteros	Provincia	Loreto	Departamento	Loreto
Fotografía 42 S0568-SU-005-PROF-DUP

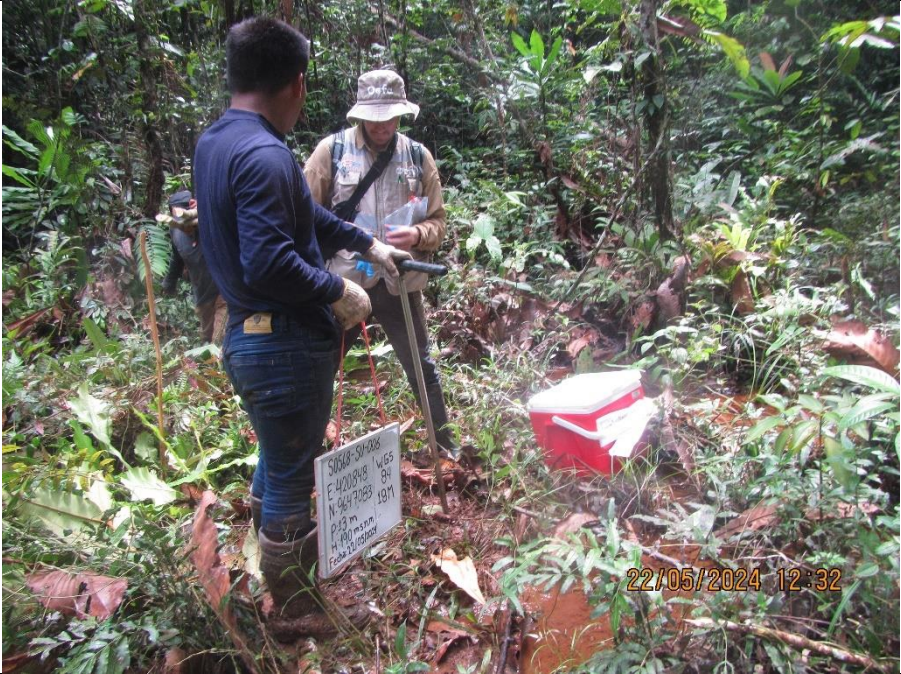
Fecha: 22/05/2024					
Hora: 12:32 horas					
Coordenadas UTM -WGS 84 – Zona 18M					
Este (m): 420848					
Norte (m): 9647083					
Altitud (m s. n. m.): 190					
Precisión: ± 3					
Descripción:	Vista panorámica del punto de muestreo de suelo con código S0568-SU-006. Se observó vegetación arbustiva, herbácea y helechos en los alrededores.				
Distrito	Trompeteros	Provincia	Loreto	Departamento	Loreto
Fotografía 44 S0568-SU-006

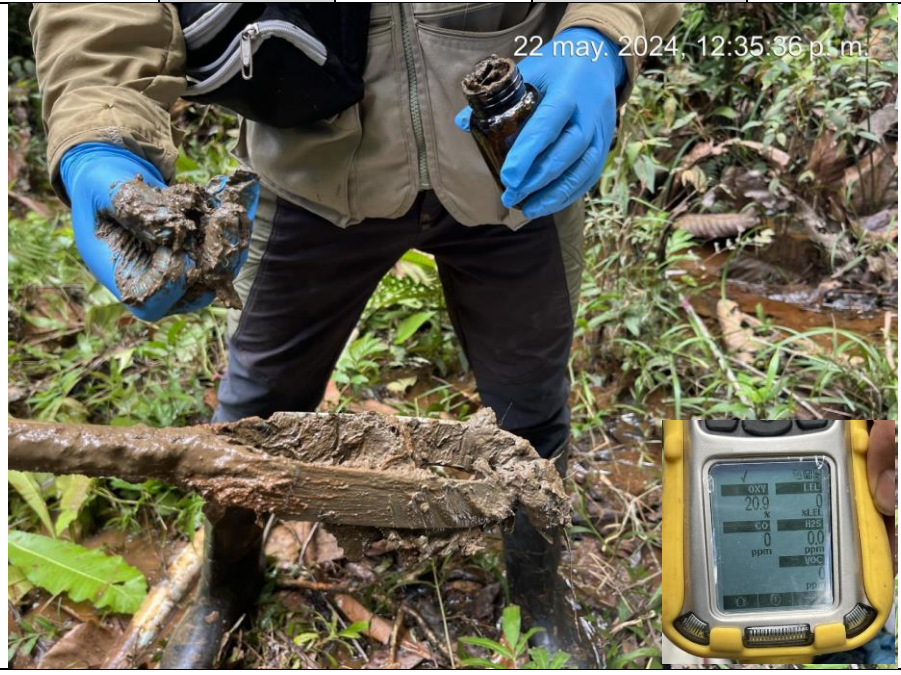
Fecha: 22/05/2024					
Hora: 12:35 horas					
Coordenadas UTM -WGS 84 – Zona 18M					
Este (m): 420848					
Norte (m): 9647083					
Altitud (m s. n. m.): 190					
Precisión: ± 3					
Descripción:	Vista de la toma de muestra de suelo con código S0568-SU-006. Se observó suelo franco arcillo arenoso, color pardo oscuro, mojado y sin indicios organolépticos de hidrocarburos. La muestra fue tomada entre 0,00 m – 0,30 m de profundidad. Se realizó medición de compuestos volátiles (COVs) con el equipo detector de gases PID (lectura de COVs: 0 ppm).

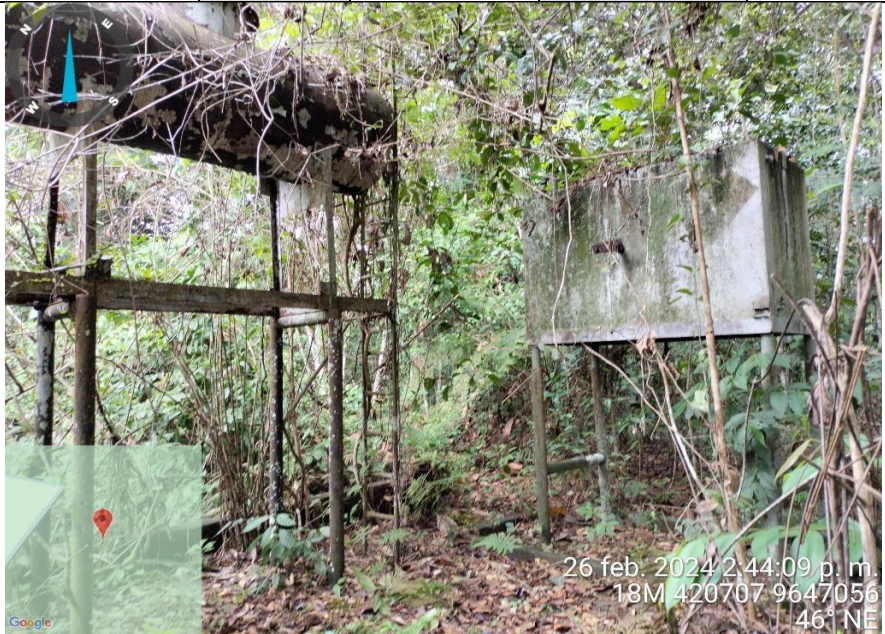
- Un cilindro metálico en estado de oxidación en el punto de muestreo S0568-SU-002 en las coordenadas 420734E/9647047N UTM WGS 84, 18M (ver fotografía N.º 32 del Anexo 2), el cual ocupa un área aproximada de 1,5 m².
- Una caja de energía eléctrica y un tanque que se encontraban sobre estructuras metálicas de soporte y una sección de tubería de 3 pulgadas en las coordenadas 420707E/9647056N UTM WGS 84, 18M (ver fotografía 58 del Anexo 2); así como, marcos H y estructuras de tubo metálicos en las coordenadas 420706E/9647059N UTM

Fecha: 26/02/2024					
Hora: 14:44 horas					
Coordenadas UTM -WGS 84 – Zona 18M					
Este (m): 420707					
Norte (m): 9647056					
Altitud (m s. n. m.): 198					
Precisión: ± 3 m					
Descripción:	Vista de estructuras metálicas en estado de oxidación correspondientes a una caja de energía eléctrica, tanque y tuberías, los cuales ocupan un área de 12 m ² aproximadamente. Fotografía tomada durante las actividades de reconocimiento del sitio S0568 realizadas el 26/02/2024.

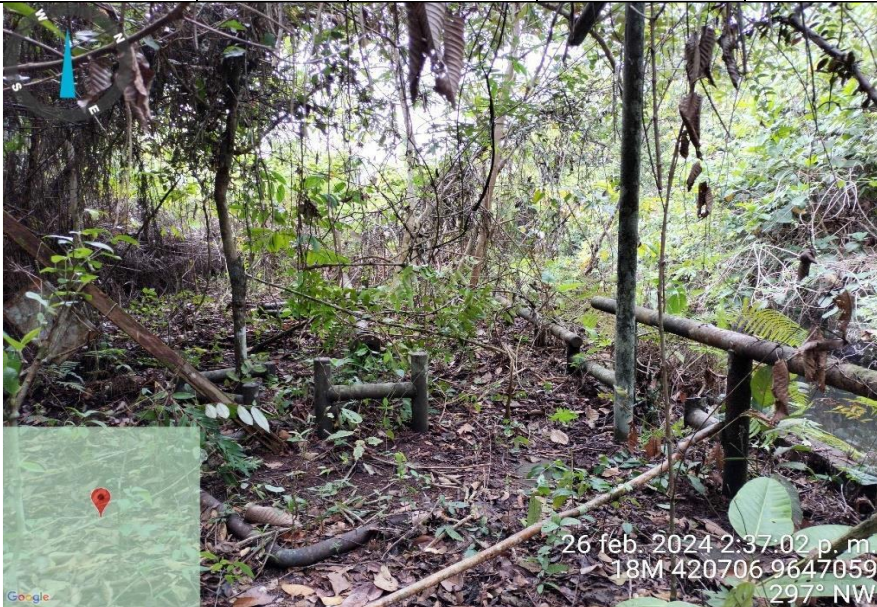
Distrito	Trompeteros	Provincia	Loreto	Departamento	Loreto
Fotografía 59 Estructuras metálicas

WGS 84, 18M (ver fotografías 59 del Anexo 2), cercanos a la ubicación del punto de muestreo S0568-SU-001. Todos estos residuos ocupan un área de 12 m².

<p>26 feb. 2024 2:37:02 p. m. 18M 420706 9647059 297° NW</p>				
Fecha: 26/02/2024					
Hora: 14:37 horas					
Coordenadas UTM -WGS 84 – Zona 18M					
Este (m): 420706					
Norte (m): 9647059					
Altitud (m s. n. m.): 202					
Precisión: ± 3 m

Descripción:	<p>Marco H y estructuras de tubería metálica con disposición inadecuada, los cuales se encuentran cercanos al tanque y caja eléctrica descritos en la fotografía 58. Fotografía tomada durante las actividades de reconocimiento del sitio S0568 realizadas el 26/02/2024.</p>				
Distrito	Trompeteros	Provincia	Loreto	Departamento	Loreto
Fotografía 60 Ductos

- La muestra tomada en el punto S0568-SU-001 se encuentra al costado de una sección de tubería de 3 pulgadas y colindante con residuos metálicos (caja de energía eléctrica, tanque y tuberías en un área de 12m² aproximadamente).
- La muestra tomada en el punto S0568-SU-002 se encuentra al costado de un cilindro en proceso de degradación (en un área aproximada de 1,5 m² aproximadamente) y a 1 metro de 6 tuberías de 6 pulgadas que atraviesan el sitio y las cuales corresponden a línea de ductos que provienen de la Batería 7 y se dirigen hacia embarcadero PI18, y se encuentran paralelo a la carretera de acceso que comunica la Batería 7 con embarcadero PI18.

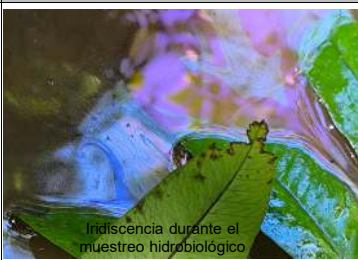
<p>Iridiscencia durante el muestreo hidrobiológico</p>

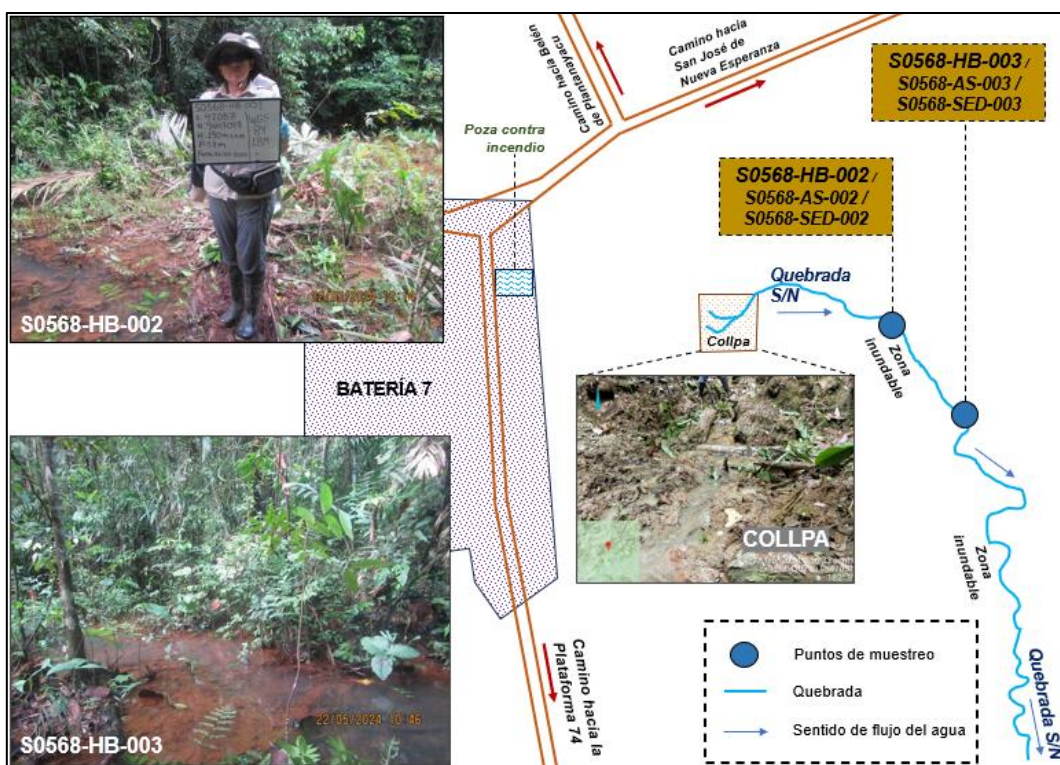
Figura 4.1. Puntos de muestreo de comunidades hidrobiológicas en el tramo evaluado de la quebrada S/N en el sitio S0568

La quebrada S/N presenta aguas transparentes y nace en una zona de collpa, dentro del área del sitio S0568. En el área de la collpa, a la quebrada S/N se une un pequeño ramal de aproximadamente 10 m de longitud, que también se origina en la misma área de collpa, y al confluir, presentan un sentido de flujo de noroeste a sureste, como se muestra en la Figura 4.1. Respecto a la morfometría, en un recorrido de 150 m de largo, que abarca los puntos de muestreo S0568-HB-002 y S0568-HB-003, se registró un ancho entre 1 m y 2 m, con zonas inundables de hasta 20 m, siendo la profundidad promedio de 0,3 m y profundidad máxima de 0,5 m.

Algunas variables fisicoquímicas registradas *in situ* en el punto S0568-HB-002 son pH: 5,11, oxígeno disuelto: 6,79 mg/L, conductividad eléctrica: 71,2 μ S/cm y temperatura: 25,8 °C; y en el punto S0568-HB-003, pH: 5,35, oxígeno disuelto: 6,87 mg/L, conductividad eléctrica: 79,8 μ S/cm y temperatura: 25,6 °C. De los resultados en mención, el pH muestra valores bajos respecto de los estándares de calidad ambiental ECA para Agua, Categoría 4 (E2: Ríos - Selva), donde se establecen los valores referenciales para este parámetro de 7,0 a 9,0, sin embargo, los valores obtenidos son comunes en ambientes acuáticos amazónicos. Asimismo, los resultados del análisis de metales e hidrocarburos en agua superficial, ningún parámetro muestra excedencias respecto de los ECA para Agua.

Durante las actividades en campo, se observó afectación organoléptica en el sedimento de la quebrada S/N, que fue corroborada con los resultados del análisis del parámetro hidrocarburos totales de petróleo (TPH), donde se registran valores que superan el ESL (Ecological Screening Level) establecido para TPH en el Protocolo de detección ecológico de la norma de referencia Atlantic RBCA (ESL: 500 mg/Kg) en el punto S0568-SED-002

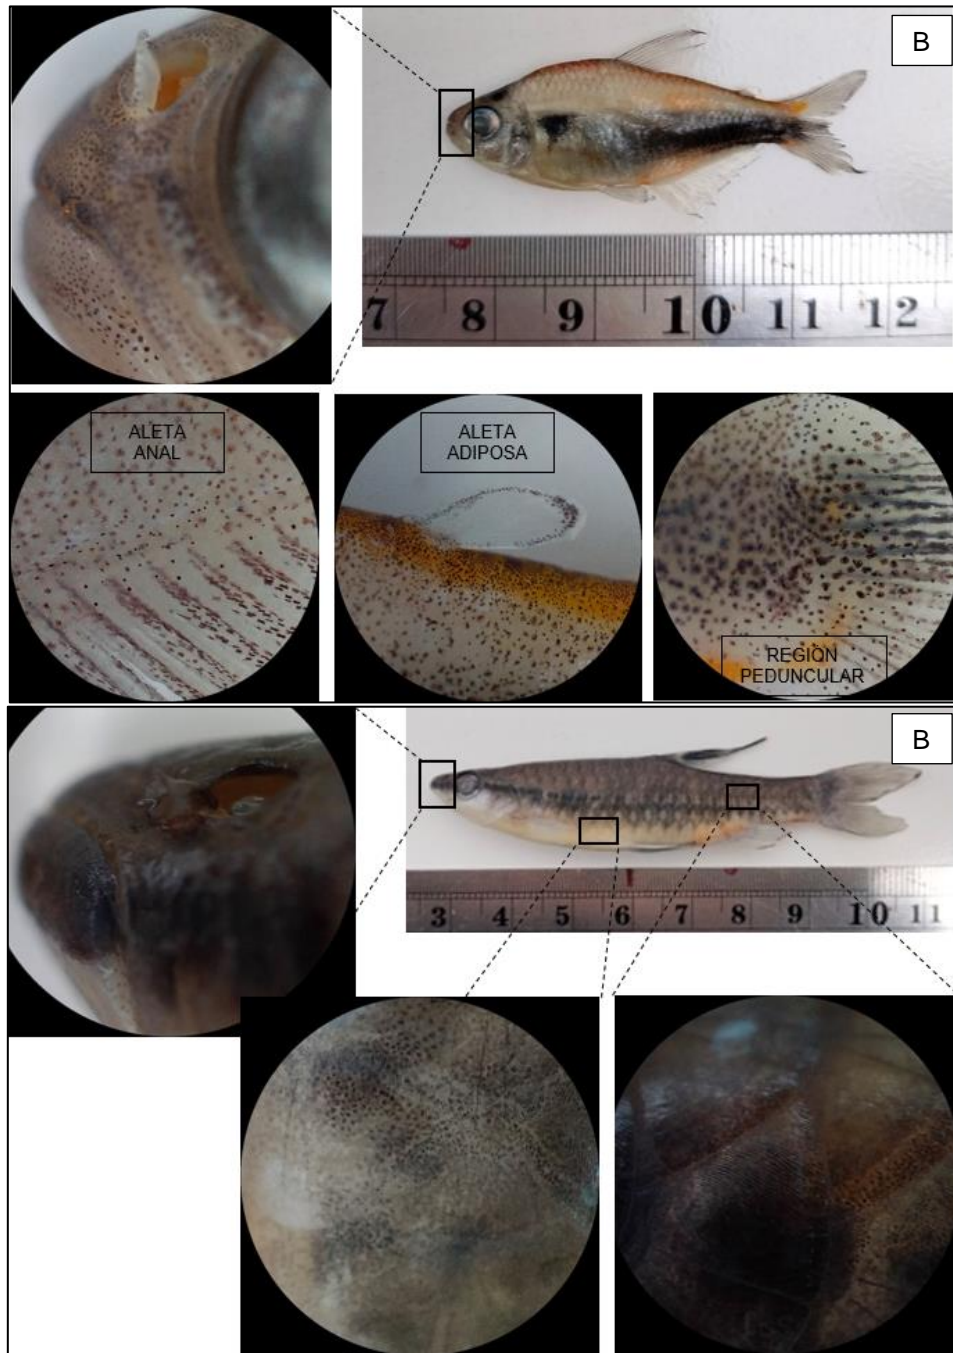
Figura 4.15. Análisis sensorial y organoléptico externo en *Hyphessobrycon loretoensis* «mojarrita» (A) y *Pyrrhulina obermulleri* «flechita» (B), peces de importancia ornamental en aparente buen estado físico

Del diagnóstico sensorial y organoléptico externo de peces, no se percibió iridiscencia, ni presencia de manchas de hidrocarburos adheridas o impregnadas en estructuras como piel, escamas, ni en la cavidad oral ni branquial de los peces analizados. El patrón de pigmentación, el estado de las espinas y radios de las aletas, y otras estructuras, se encontraron en aparente buen estado físico (sin deformidades, con pigmentación normal, sin hematomas, ni quistes, etc.), tal como se muestran en las Figuras 4.15. y 4.16.

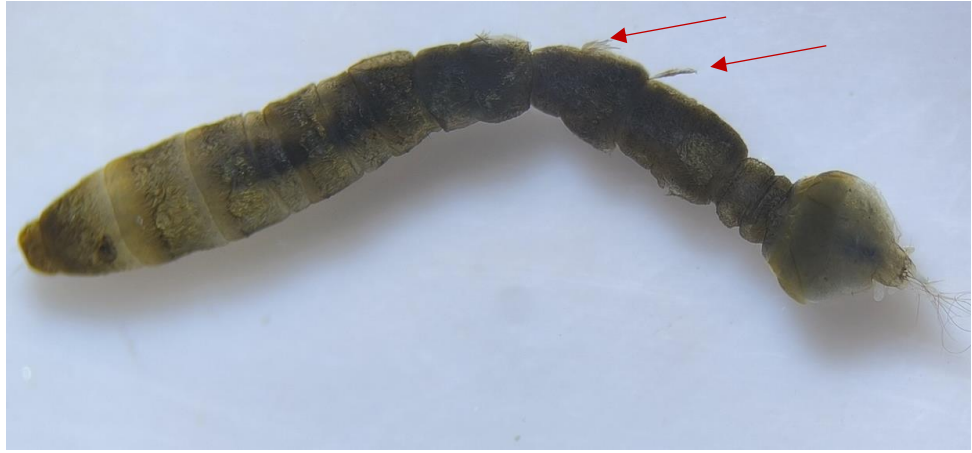
FOTOGRAFÍA 1

Descripción: Muestra S0568-HB-002: Organismo de la familia Tipulidae (*Hexatoma* sp.) con desprendimiento de la cutícula.

Es importante destacar que, se registró manchas oscuras y debilitamiento de la cutícula en algunos macroinvertebrados bentónicos (ver Figura 4.15). La cutícula cumple una función crucial como la primera barrera física de protección contra patógenos y factores ambientales en los insectos, y su exposición a sustancias químicas puede debilitar esta estructura protectora, lo que podría conducir a un desprendimiento prematuro o anormal del exoesqueleto haciendo que los organismos sean más vulnerables a enfermedades. En el sitio S0568 la presencia de TPH, que exceden el límite permitido en la norma de referencia y la presencia de TPH en el sedimento exponen a los organismos a estas sustancias químicas de la actividad de hidrocarburos y podrían causar daños directos y físicos como el

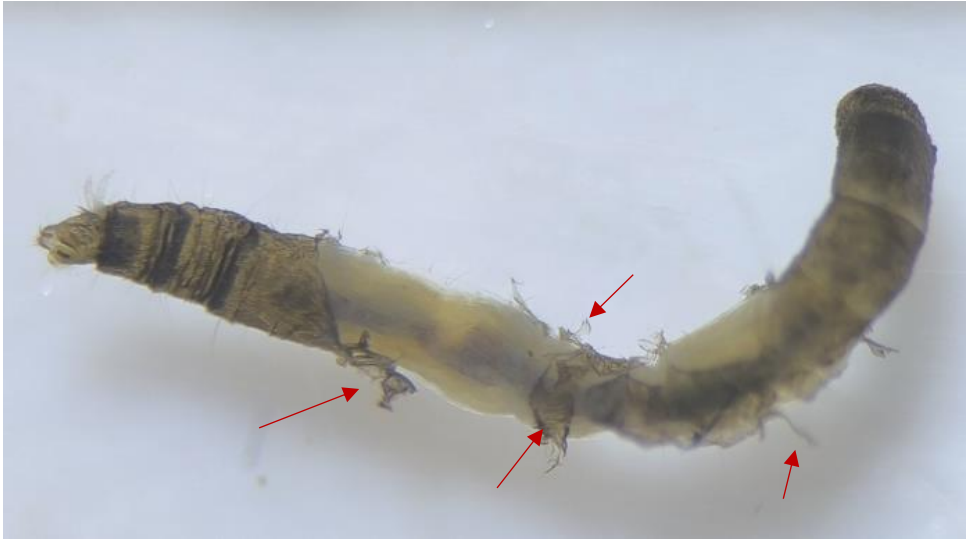
Distrito	Trompeteros	Provincia	Loreto	Departamento	Loreto
<p>FOTOGRAFÍA 3</p>

<p>Descripción: Muestra S0568-HB-003: Organismo de la familia Tipulidae (<i>Limonia</i> sp.) con desprendimiento de la cutícula.</p>				
Distrito	Trompeteros	Provincia	Loreto	Departamento	Loreto
<p>FOTOGRAFÍA 4</p>

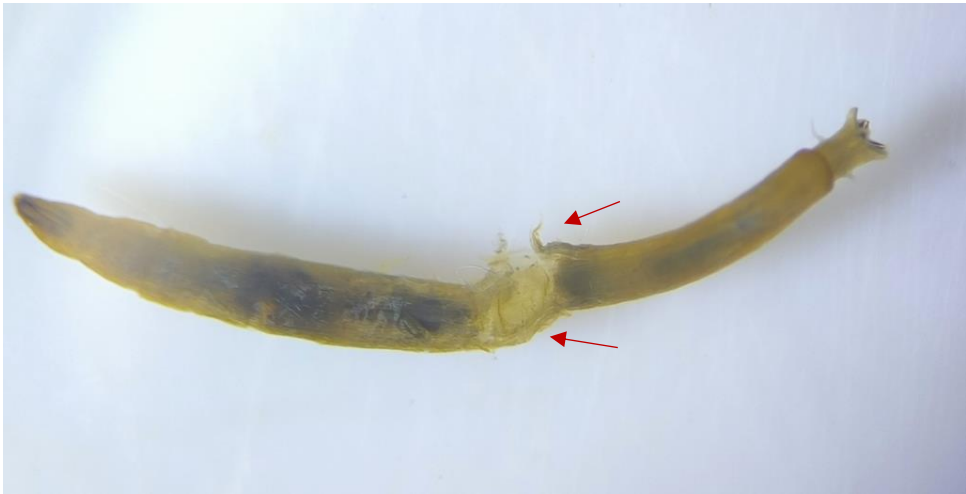
<p>Descripción: Muestra S0568-HB-002: Organismo de la familia Tipulidae (<i>Molophilus</i> sp.) con desprendimiento de la cutícula.</p>

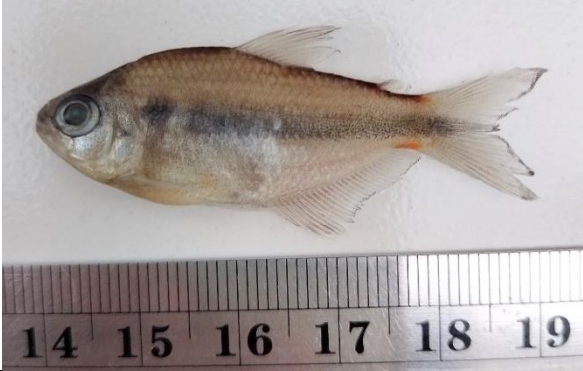
Código de acción: 0001-5-2024-415				TDR: 675-2024	
Distrito	Trompeteros	Provincia	Loreto	Departamento	Loreto
FOTOGRAFÍA 1

Descripción: Characiformes: Characidae: <i>Astyanax</i> aff. <i>maximus</i> «mojarra». Individuo adulto con apariencia externa normal.				
Distrito	Trompeteros	Provincia	Loreto	Departamento	Loreto
FOTOGRAFÍA 2

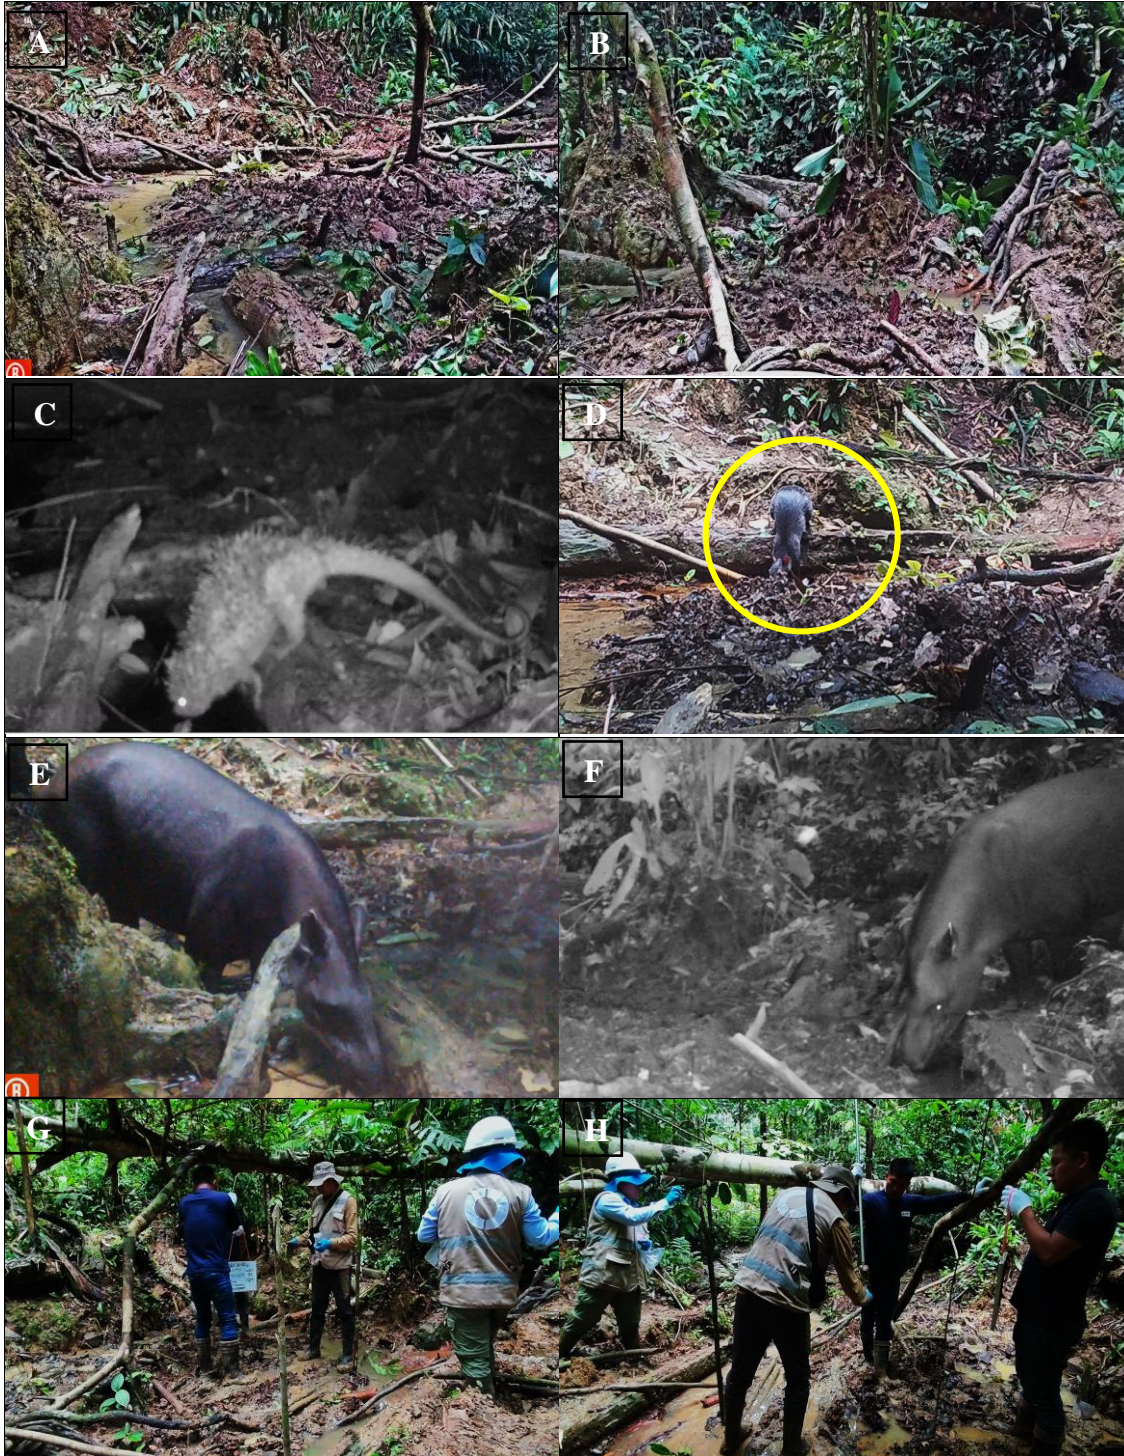
Figura 4.6. Registros fotográficos de mamíferos mayores que evidencian la interacción de la fauna con el sitio S0568, A: Vista panorámica del enfoque de la cámara trampa CT-VALE-01, enfoque al centro de la collpa. B: Vista panorámica del enfoque de la cámara trampa CT-VALE-03, enfoque al centro de la collpa. C: Puercoespín (*Coendou bicolor*) bebiendo agua registrado en la cámara trampa CT-VALE-01. D: Añuje (*Dasyprocta fuliginosa*) bebiendo agua registrado en la cámara trampa CT-VALE-01. E y F: Sachavaca (*Tapirus terrestris*) bebiendo agua registrado por las cámaras trampa CT-VALE-01 y CT-VALE-03. G y H: Toma de muestra de suelo en zona de collpa, punto con código S0568-SU-003

El sitio S0568 se encuentra al noreste de la Batería 7, aproximadamente a 60 m al sureste de la puerta de ingreso de esta batería y a 90 m al sureste de los ductos que transportaban hidrocarburo desde la Batería 7 hasta la Estación de Bombas Capirona, en este sitio se encuentra una collpa de más o menos 30 m de radio, en la cual se instalaron las cámaras CT-VALE-01 y la cámara CT-VALE-03, la instalación de estas cámaras en la collpa se debe a que en el sitio se observó mucha actividad de fauna silvestre, especialmente de sachavaca (*Tapirus terrestris*) (ver figura 4.6, Foto A y B).

En los registros captados por las cámaras se observa que, el puercoespín (*Coendou bicolor*) (figura 4.6, Foto C), el añuje (*Dasyprocta fuliginosa*) (figura 4.6, Foto D) y la sachavaca (*Tapirus terrestris*) (figura 4.6, Foto E y F), hacen uso de la collpa, en las imágenes se les observa bebiendo agua de la quebrada que nace en la collpa, es importante mencionar que el mayor número de registros independientes le corresponde al puercoespín (*Coendou bicolor*) con 120 registros en total, número que sugiere que esta especie tiene mucha actividad en el sitio, a pesar de ser una especie arborícola.

Se tomó una muestra de suelo en la collpa, punto con código S0568-SU-003, las cámaras trampa colocadas estuvieron enfocadas en este punto de muestreo, ya que las huellas de integrantes de la fauna silvestre de esta zona beben agua y se alimentan de arcilla de la collpa (ver figura 4.6, Fotos C, D, E y F).

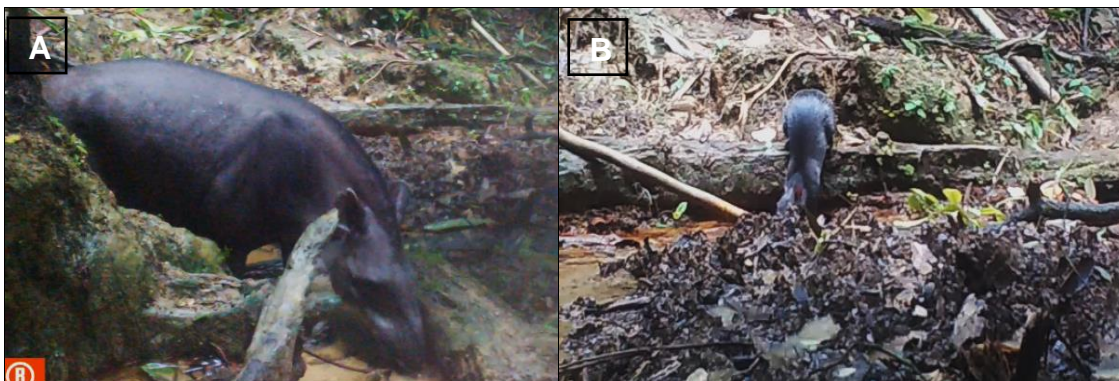
Figura 5.1. A: sachavaca (*Tapirus terrestris*) consumiendo agua de la collpa, registrado por la cámara trampa CT-VALE-01. B: Añuje (*Dasyprocta fuliginosa*) consumiendo agua de la quebrada que pasa por la collpa, registrado por la cámara trampa CT-VALE-01

El suelo de esta collpa presentaba olor a hidrocarburo y los resultados del análisis de suelo registra presencia, pero con valores de 62,0 mg/kg en su fracción F2 y 156 mg/kg en su fracción F3, los cuales no sobrepasan los Estándares de Calidad Ambiental (ECA) para suelo de acuerdo al Decreto Supremo N.º 011-2017- MINAM. Sin embargo, el agua y la arcilla de esta collpa es consumido por la sachavaca (*Tapirus terrestris*) (figura 5.1, Foto A), el añuje (*Dasyprocta fuliginosa*) (figura 5.1, Foto B), y el puercoespín (*Coendou bicolor*) (figura 5.2, Foto C y D), cómo se evidencian en las fotos y videos registrados por las cámaras trampa, y aunque las concentraciones aparentemente no son elevadas, su frecuencia de ingesta sí podría resultar perjudicial para estos animales.

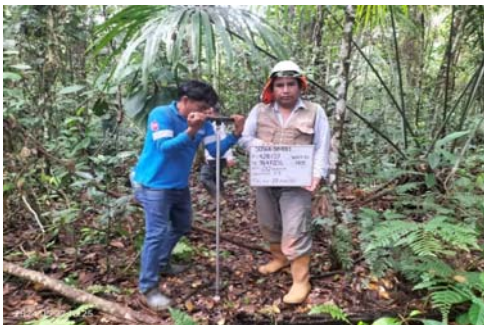
Vista panorámica del punto de muestreo de suelo con código S0568-SU-001. Se observó vegetación herbácea y arbórea principalmente en los alrededores

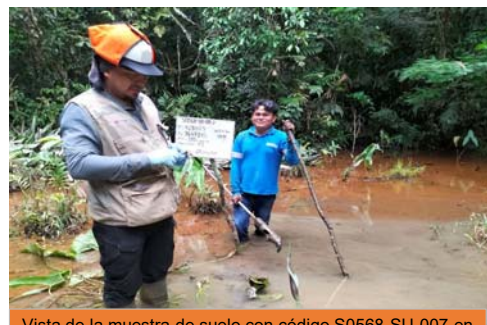
Vista de la muestra de suelo con código S0568-SU-007 en la zona hidromórfica. Se observó suelo inundado de textura franco arcillo arenoso, color pardo oscuro, mojado y con indicios organolépticos de hidrocarburos (olor)

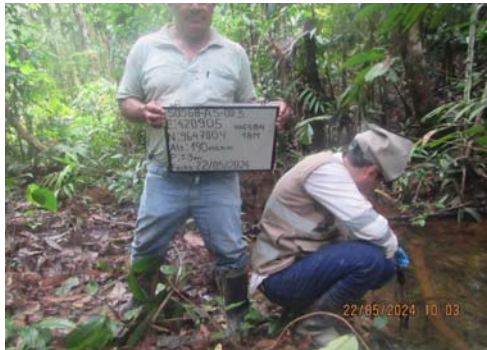
Vista de la quebrada S/N que atraviesa el sitio S0568, en la ubicación del punto de muestreo S0568-AS-003. Se observa presencia de materia orgánica (hojarasca) y palisada en su cauce

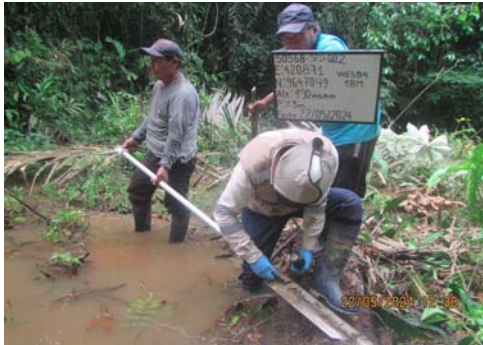
Vista de la toma de muestra de sedimento en el punto S0568-SED-002, donde se observó sedimento arcillo limoso color gris verdoso con leve olor a hidrocarburos

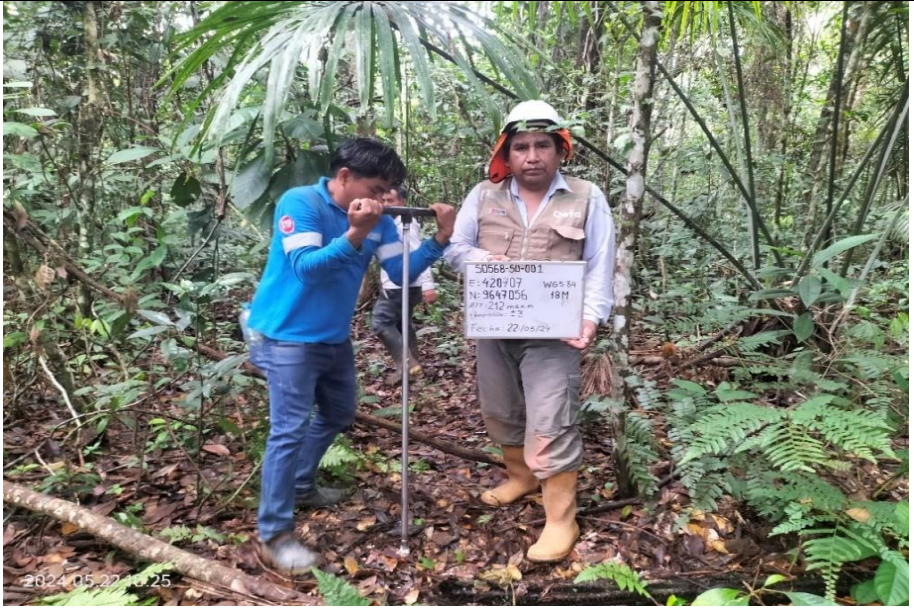
Distrito	Trompeteros	Provincia	Loreto	Departamento	Loreto
FOTOGRAFÍA N.º 1 Sitio S0568

Fecha: 22/05/2024					
Hora: 10:25 horas					
COORDENADAS UTM -WGS 84 – ZONA 18M					
Este (m): 420707					
Norte (m): 9647056					
Altitud (m s. n. m.): 212					
Precisión: ± 3					
DESCRIPCIÓN:		Vista panorámica del punto de muestreo de suelo con código S0568-SU-001. Se observó vegetación herbácea y arbórea principalmente en los alrededores; así como plantas de aguaje. Además, se observó hojarasca sobre la superficie del suelo.			
Distrito	Trompeteros	Provincia	Loreto	Departamento	Loreto
FOTOGRAFÍA N.º 2 Sitio S0568

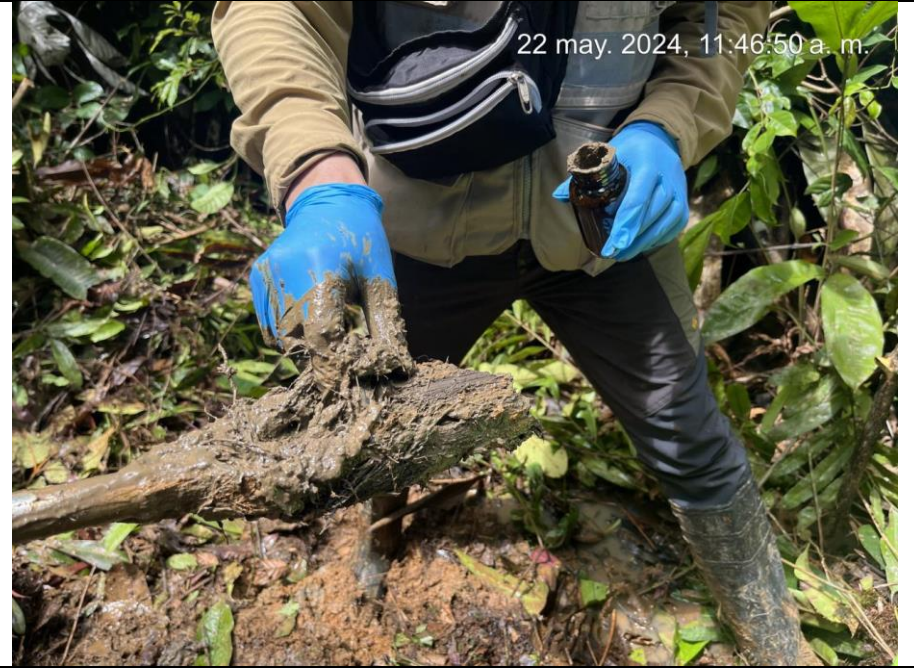
Fecha: 22/05/2024					
Hora: 11:46 horas					
COORDENADAS UTM -WGS 84 – ZONA 18M					
Este (m): 420842					
Norte (m): 9647061					
Altitud (m s. n. m.): 195					
Precisión: ± 3					
DESCRIPCIÓN:		Vista de la toma de muestra de suelo con código S0568-SU-005. Se observó suelo franco arcillo arenoso, color pardo oscuro, mojado y con indicios organolépticos de hidrocarburos (color y olor). La muestra fue tomada entre 0,00 m – 0,30 m de profundidad.

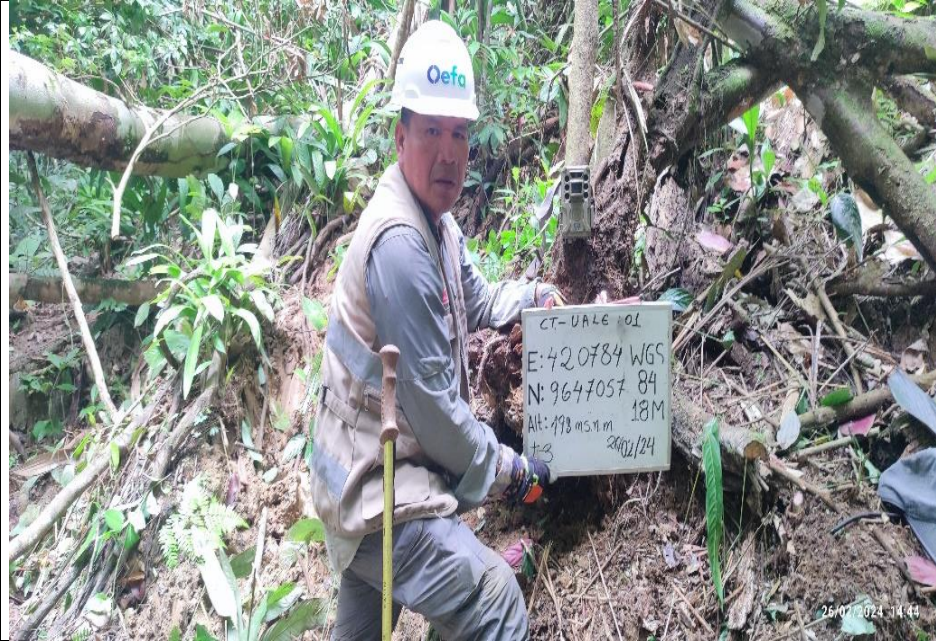
Distrito	Trompeteros	Provincia	Loreto	Departamento	Loreto
FOTOGRAFÍA N.º 7 Sitio S0568					
Fecha: 26/02/2024					
Hora: 14:44 horas					
COORDENADAS UTM -WGS 84 – ZONA 18M					
Este (m): 420784					
Norte (m): 9647057					
Altitud (m s. n. m.): 198					
Precisión: ± 3 m					
DESCRIPCIÓN:					
Instalación de la cámara trampa CT-VALE-01 a 100 m al noreste de la Batería 7. La cámara está instalada a 50 cm del suelo adherida a un árbol de delgado fuste en una collpa que presenta suelo franco arcilloso arenoso de color pardo oscuro.

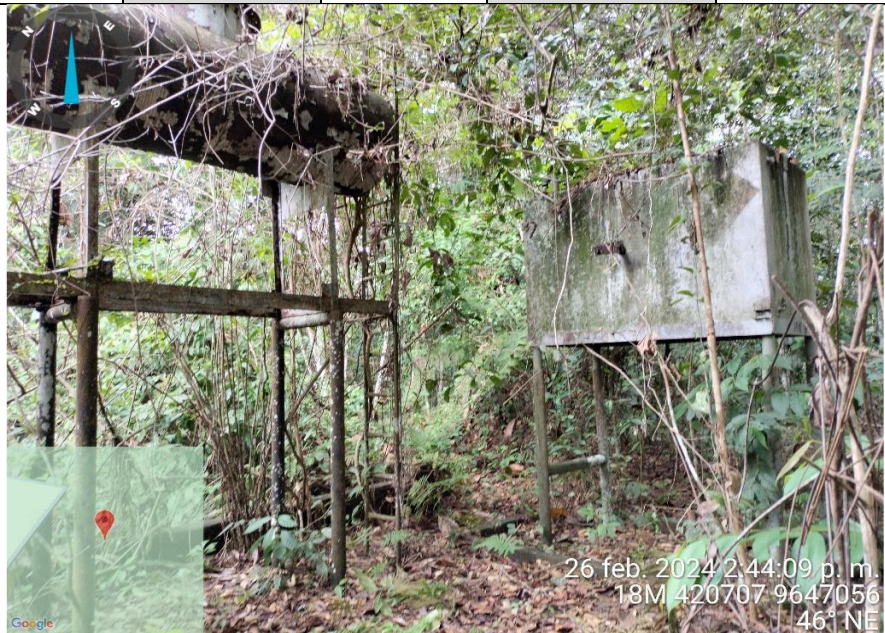
Distrito	Trompeteros	Provincia	Loreto	Departamento	Loreto
FOTOGRAFÍA N.º 8 Sitio S0568					
Fecha: 26/02/2024					
Hora: 14:44 horas					
COORDENADAS UTM -WGS 84 – ZONA 18M					
Este (m): 420707					
Norte (m): 9647056					
Altitud (m s. n. m.): 202					
Precisión: ± 3 m					
DESCRIPCIÓN:					
Vista de estructuras metálicas en estado de oxidación correspondientes a una caja de energía eléctrica, tanque, los cuales se encontraban sobre estructuras metálicas de soporte, así como, una sección de tubería, los cuales ocupan un área de 12 m ² aproximadamente, ubicadas cercanas al punto de muestreo S0568-SU-001. Nota: Fotografía tomada durante las actividades de reconocimiento del sitio S0568 realizadas el 26/02/2024.

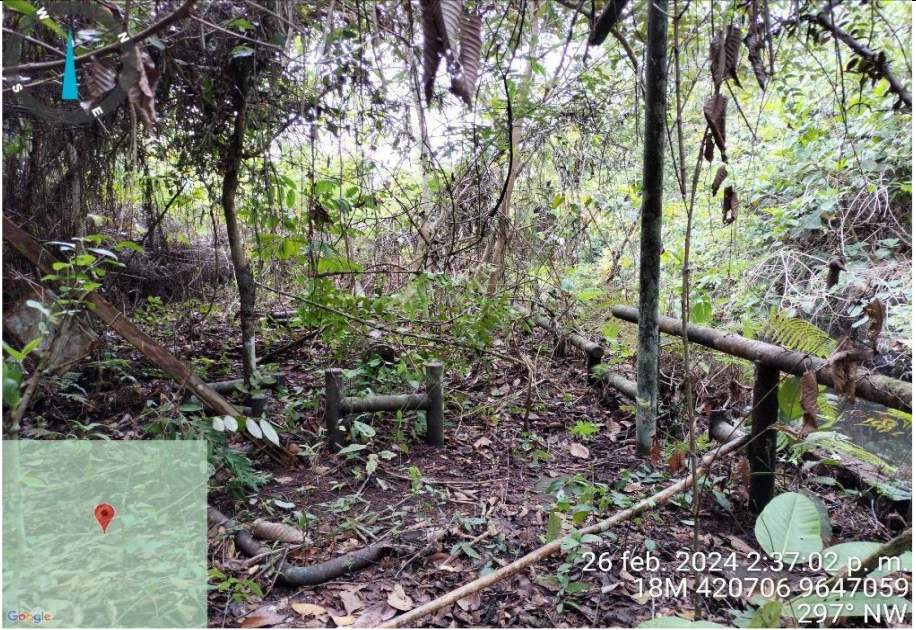
Fecha: 26/02/2024					
Hora: 14:37 horas					
COORDENADAS UTM -WGS 84 – ZONA 18M					
Este (m): 420706					
Norte (m): 9647059					
Altitud (m s. n. m.): 202					
Precisión: ± 3 m					
DESCRIPCIÓN:		<p>Marco H y estructuras de tubería metálica con disposición inadecuada, los cuales se encuentran cercanos al tanque y caja eléctrica descritos en la Fotografía N.º 8. Nota: Fotografía tomada durante las actividades de reconocimiento del sitio S0568 realizadas el 26/02/2024.</p>

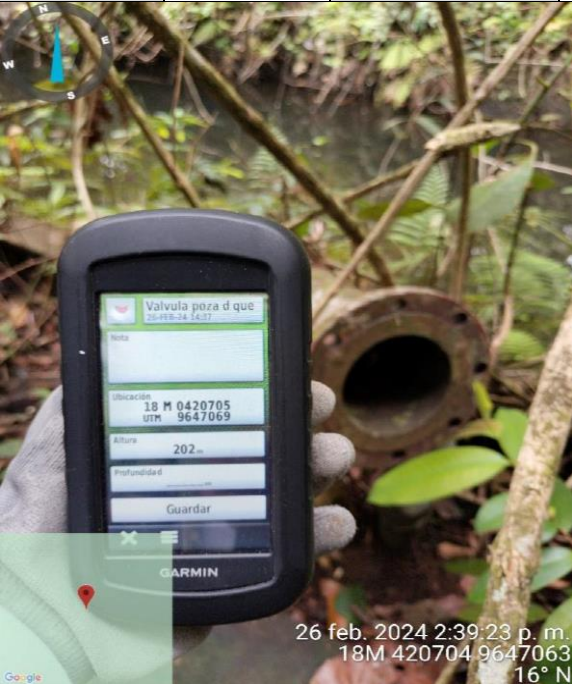
Distrito	Trompeteros	Provincia	Loreto	Departamento	Loreto
FOTOGRAFÍA N.º 12 Tubería de descarga

<p>26 feb. 2024 2:39:23 p. m. 18M 420704 9647063 16° N</p>			
Fecha: 26/02/2024					
Hora: 14:39 horas					
COORDENADAS UTM -WGS 84 – ZONA 18M					
Este (m): 420705					
Norte (m): 9647069					
Altitud (m s. n. m.): 202					
Precisión: ± 3 m					
DESCRIPCIÓN:		Vista del tramo final de una tubería de descarga en el sector oeste del sitio, la cual provendría del área de separadores de la Batería 7. Nota: Fotografía tomada durante las actividades de reconocimiento del sitio S0568 realizadas el 26/02/2024.
