ANEXOS

Mapa de ubicación del sitio S0568

PERÚ Ministerio del Ambiente	Organismo de Evaluación y Fiscalización Ambiental
	Departamento Loreto - Provincia Loreto - Distrito Trompeteros
EVALUACIÓN AMBIENTAL PARA LA IDENTIFICACIÓN DEL SITIO IMPACTADO	
MAPA DE UBICACIÓN DEL SITIO IMPACTADO CON CÓDIGO S0568	
Escala : 1/100000 Datum Horizontal WGS84 Proyección Transversal de Mercator Sistema de Coordenadas - UTM - Zona 18 Sur	
Elaborado: CSIG OEFA	Fecha: Julio 2024
Fuente: Cartas Nacionales, escala 1:100 000 - IGN, INEI, ESRI, Subdirección de Sitios Impactados de la Dirección de Evaluación Ambiental - OEFA

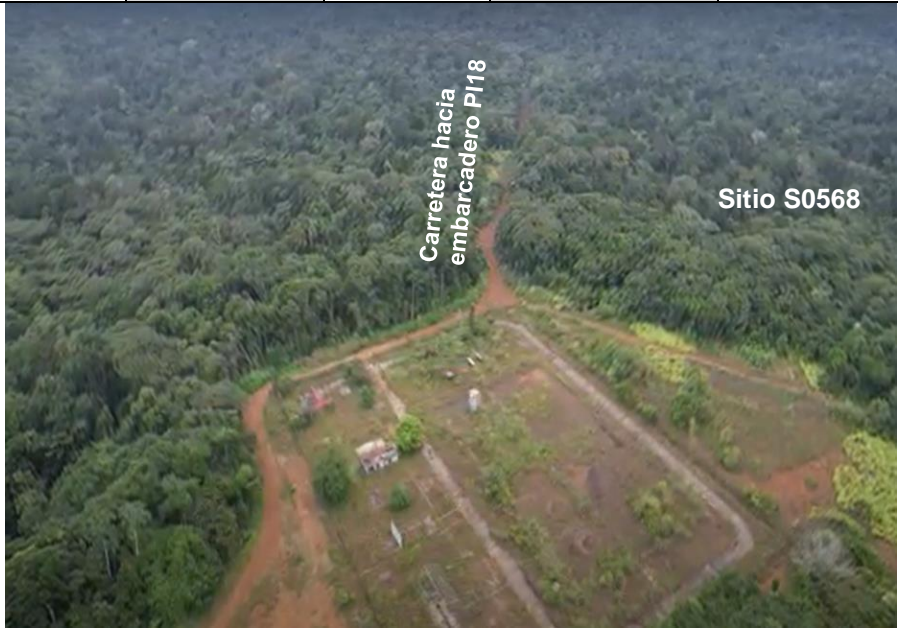
Distrito	Trompeteros	Provincia	Loreto	Departamento	Loreto
FOTOGRAFÍA N.º 14

Fecha: 26/02/2024					
Hora: -					
COORDENADAS UTM -WGS 84 – ZONA 18M					
Este (m): -					
Norte (m): -					
Altitud (m s. n. m.): -					
Precisión: -					
DESCRIPCIÓN:		Vista aérea de la Bateria 7 donde se observan los accesos y algunas estructuras de esta batería 7. Nota: Fotografía tomada durante las actividades de reconocimiento del sitio S0568 realizadas el 26/02/2024.
