### INFORME N° 60 - 2014-OEFA/DE-SDCA-CIPASH

**ASUNTO** : Identificación de pasivo ambiental del subsector hidrocarburos con código de Ficha OEFA F01952, ubicado en el Lote VII/VI (ex Lote VII), en el distrito de La Brea Negritos de la provincia Talara del departamento de Piura.

1. El presente Informe tiene por objeto comunicar que el pozo mal abandonado (con código PERUPETRO T3284), constituye un pasivo ambiental del subsector hidrocarburos, identificado con código de Ficha OEFA F01952. Este pasivo ambiental se encuentra ubicado en el distrito de La Brea Negritos de la provincia Talara del departamento de Piura, el cual fue verificado en campo el 03 de septiembre de 2014.

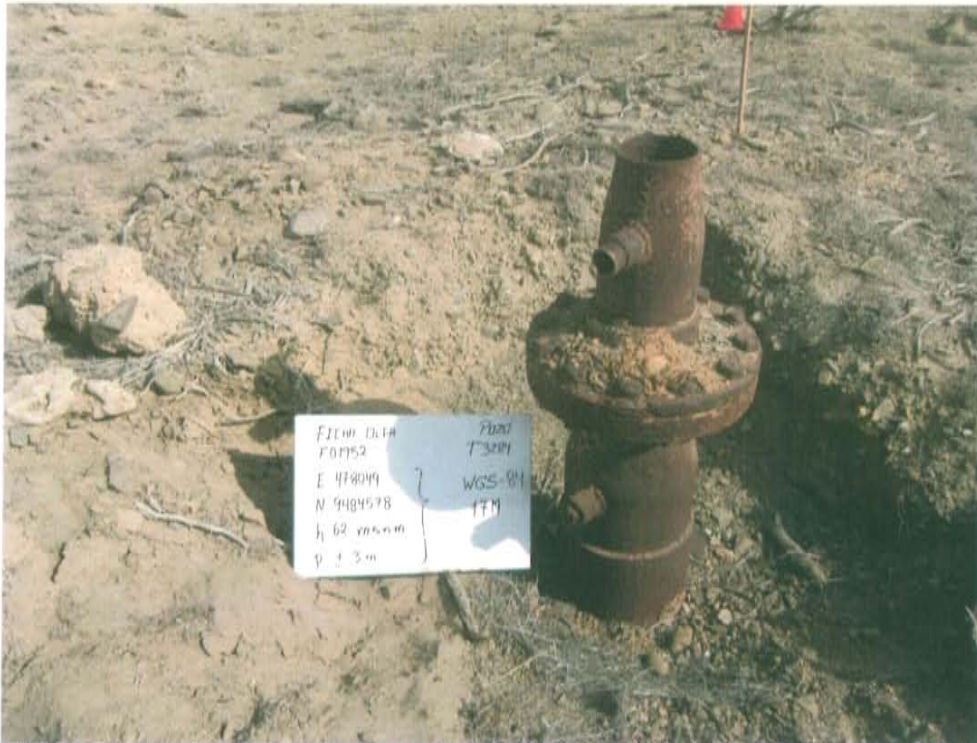
14. Durante la evaluación in situ realizada por el OEFA el 03 de septiembre de 2014, se ubicó un pozo en un terreno no habilitado, el cual no posee acceso vehicular, dicho pozo se encontró en un hoyo de aproximadamente 1,2 m x 1,2 m x 0,5 de profundidad, donde se observó que el cabezal del pozo estaba compuesto por una brida unida al casing de 6,5 pulgadas aproximadamente el cual posee salidas laterales abiertas sin válvulas que

aseguren su hermetismo, por lo que se encuentra abierto y expuesto al ambiente, toda la estructura del pozo sobresalía 1,3 m sobre la superficie del suelo, en su interior se pudo observar que estaba lleno de arena y piedras; asimismo, no se percibió afloramiento de fluidos, ni se percibió emisiones gaseosas fugitivas provenientes del pozo (ver anexos 1, 2 y 3).

Fotografía N° 1. Se observa que el Pozo T3284 presenta cabezal compuesto por una brida unida a un casing de 6,5 pulgadas y a un tubo de reducción con salidas laterales abiertos y expuestos al ambiente.

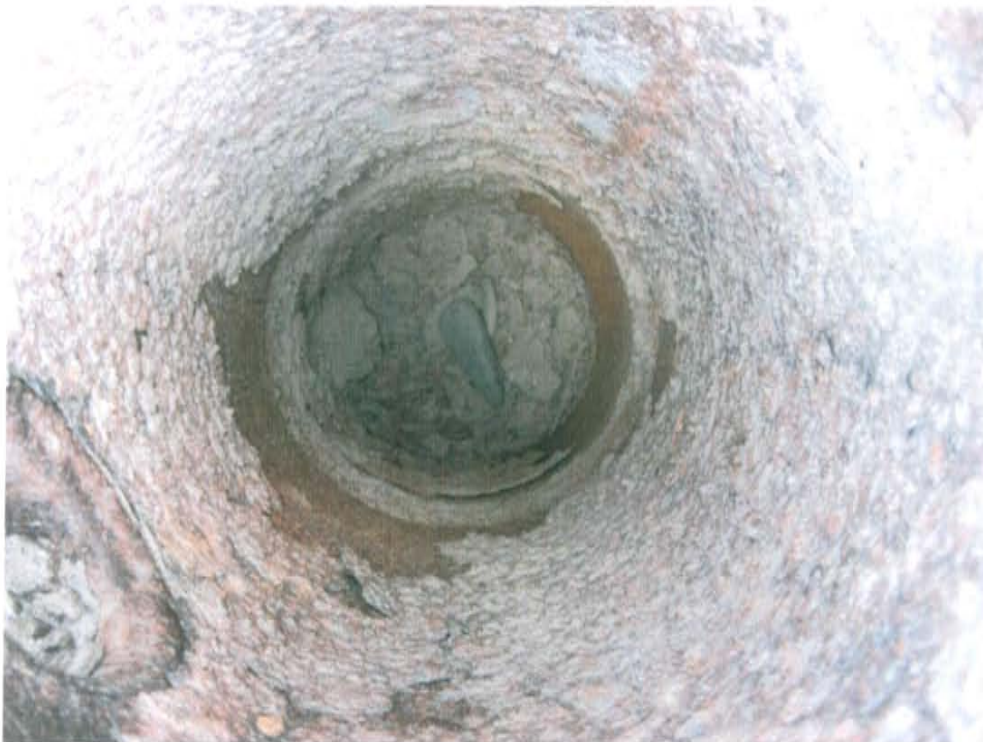
Fotografía N° 2. Se observa al interior del Pozo T3284, lleno de arena y piedras; sin embargo esto no garantiza su hermetismo.

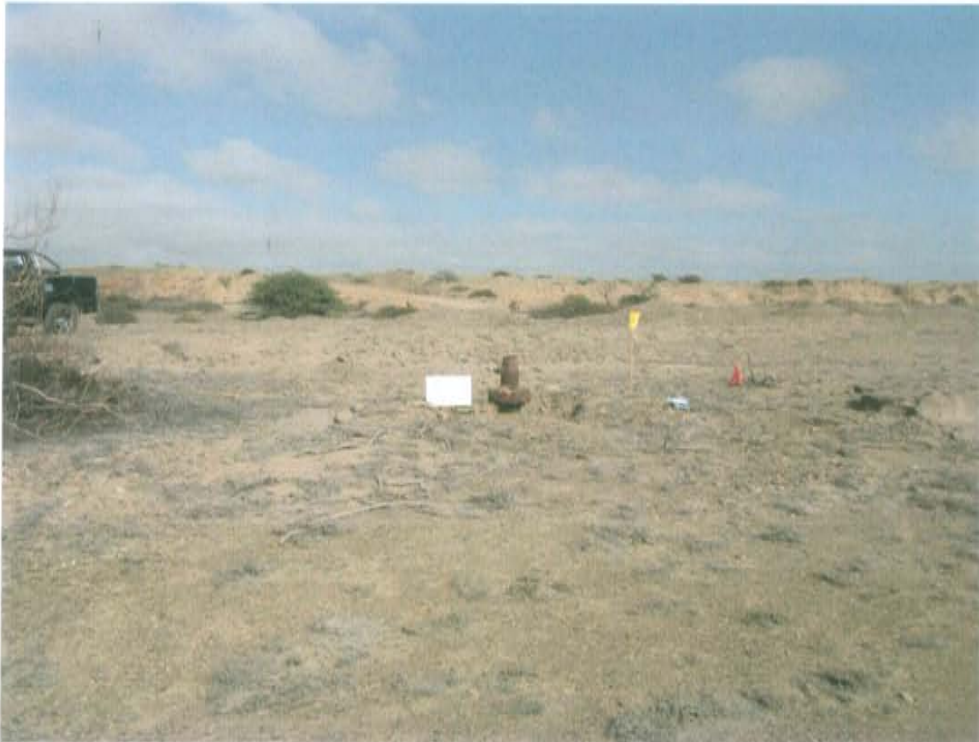
13. La zona evaluada donde se ubica el pozo, presenta un paisaje plano suavemente ondulado de pendientes bajas, donde se observa suelo erosionado por la acción hídrica y eólica, presenta vegetación con formación de matorrales secos y arbustivos en las que se distingue el faique y pino. Además de observar pastoreo de ganado caprino en los alrededores.

Fotografía N° 3. El Pozo T3284 se encuentra en una zona de paisaje plano suavemente ondulado con vegetación de matorrales secos y arbustivos.

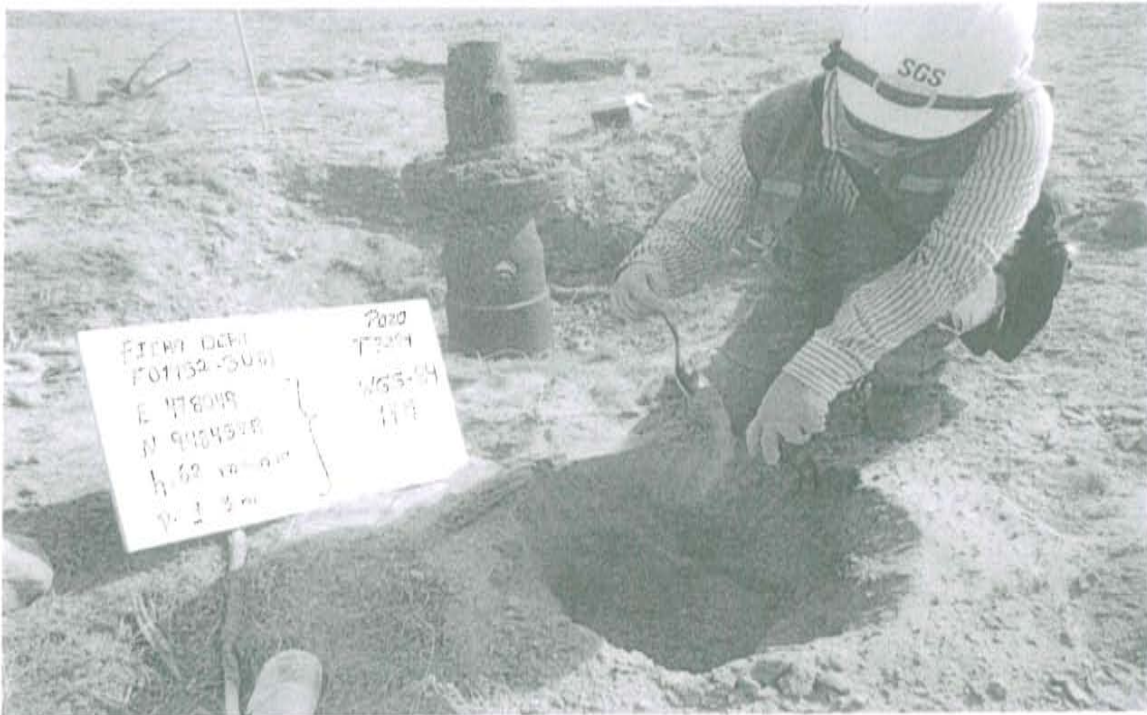
Fotografía N° 1. Toma de muestra de suelo en el punto F01952-SU01, ubicado a 2 m aproximadamente del Pozo.

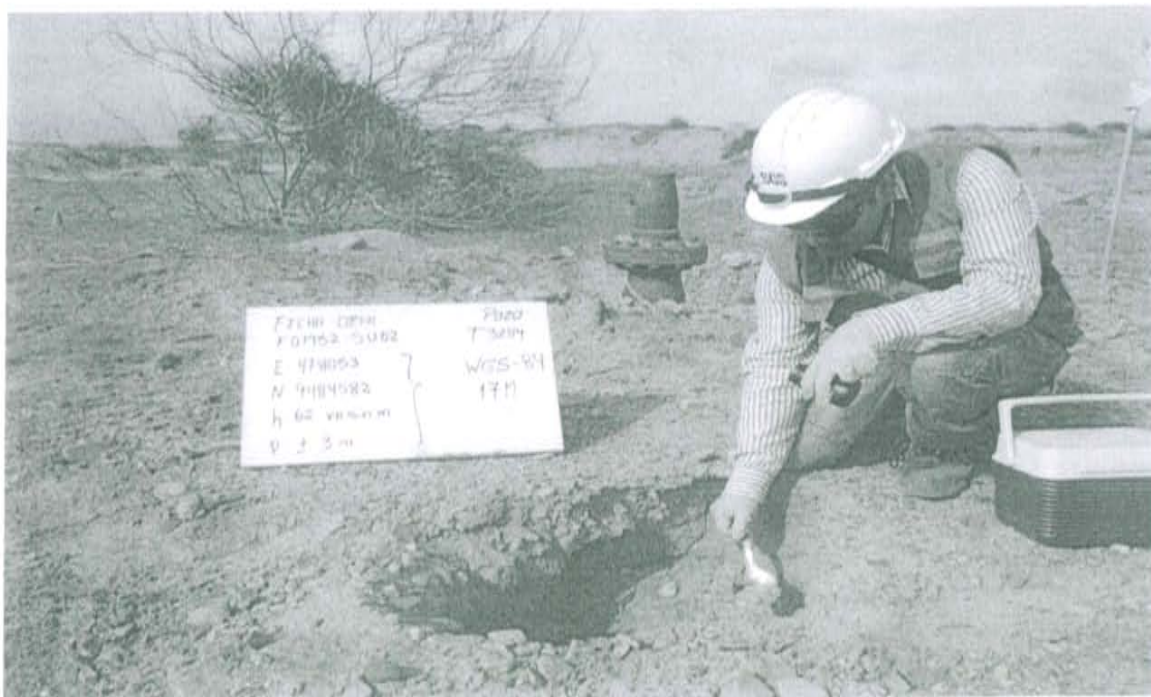
Fotografía N° 2. Toma de muestra de suelo en el punto F01952-SU02, ubicado a 3,5 m aproximadamente del Pozo.

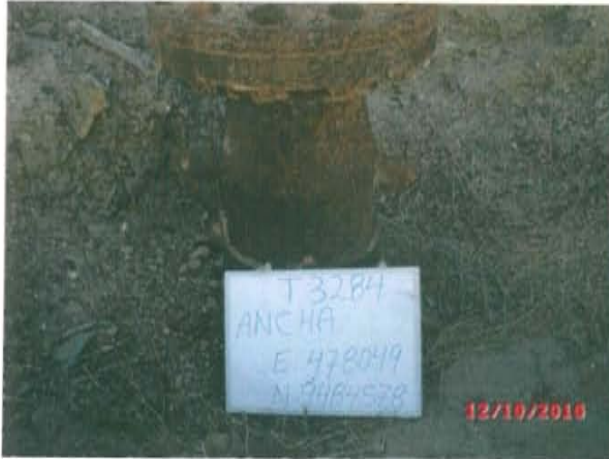
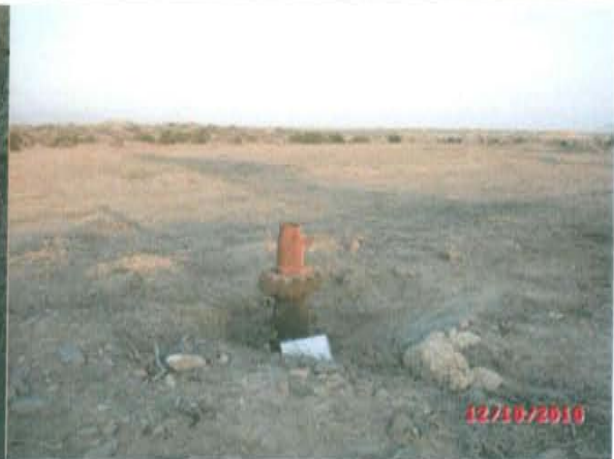
**3. REGISTRO FOTOGRÁFICO**

El pozo ATA T3284 se encuentra sin cabezal y casing descubierto sobre nivel de superficie, casing con tapa brida. El pozo no tiene acceso ni plataforma. En superficie se visualiza trozos de concreto.

Pozo mal abandonado
