**INFORME N° 0451 - 2015-OEFA/DE-SDCA-CIPASH**

**ASUNTO** : Identificación de pasivo ambiental del subsector hidrocarburos con código de Ficha OEFA F02286, ubicado en el Lote X, en el distrito El Alto de la provincia Talara del departamento de Piura.

### III. IDENTIFICACIÓN DE PASIVO AMBIENTAL DEL SUBSECTOR HIDROCARBUROS CON CÓDIGO DE FICHA OEFA F02286

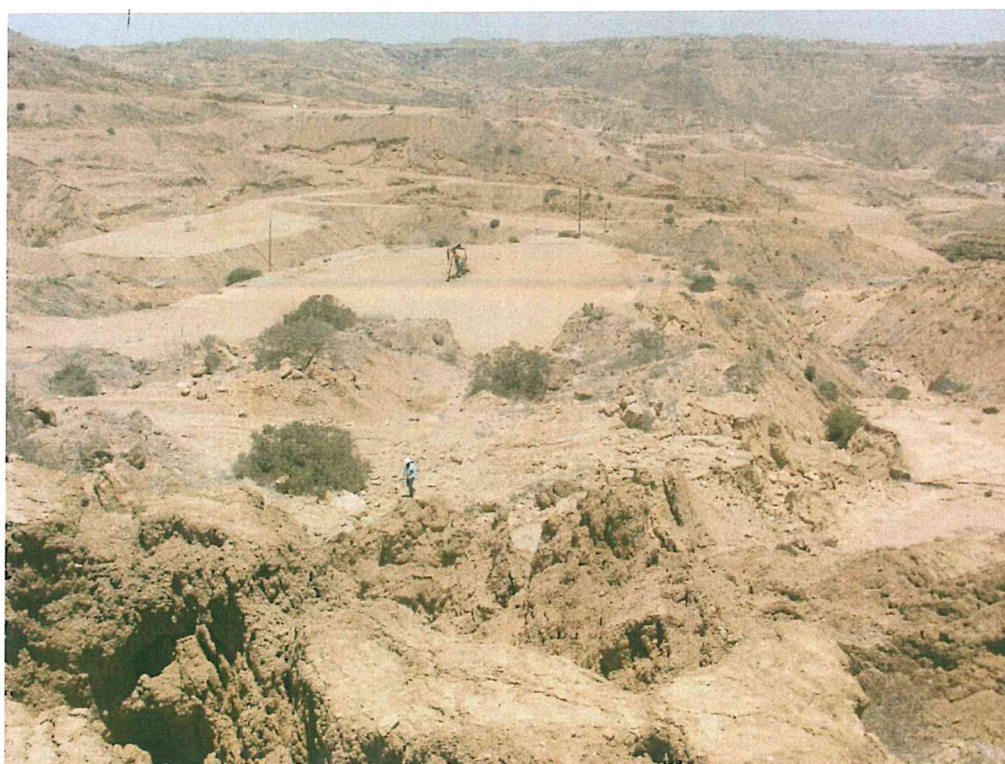
Fotografía N° 2. Vista panorámica de la posible ubicación del Pozo A\_454.

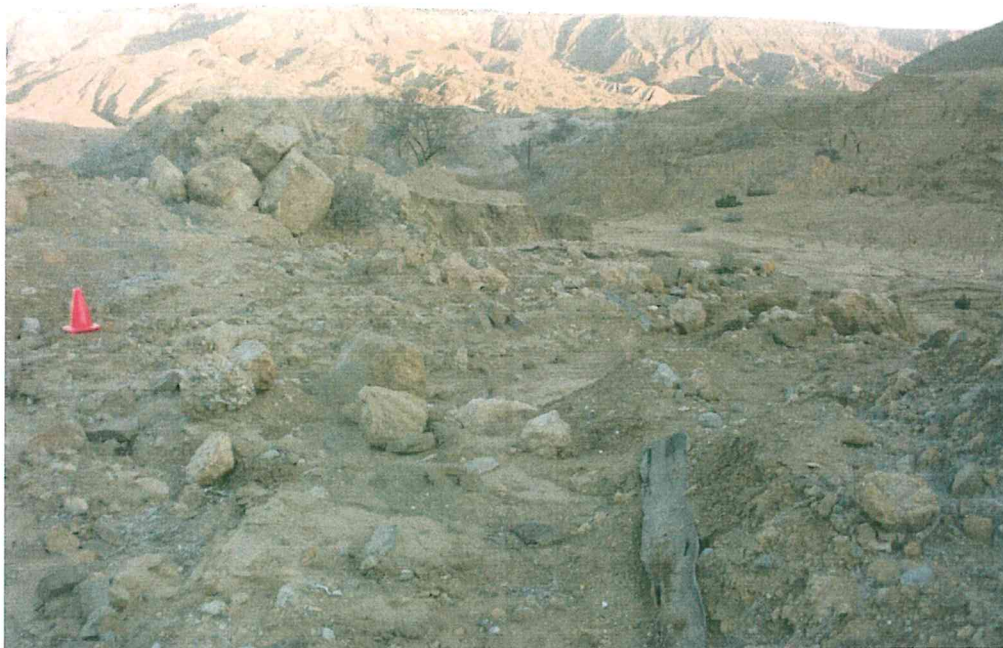
Fotografía N° 3. Vista del material que ha quedado sobre el terraplén y ha Destruído parte de la vía de acceso vehicular.

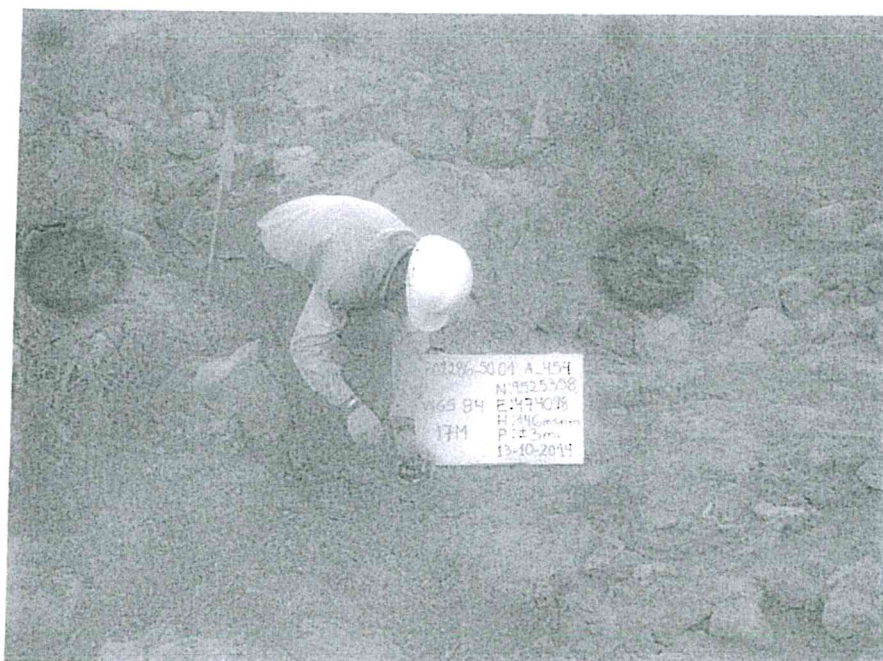
Fotografía N° 1. Toma de muestra de suelo en el punto F02286-SU01, ubicado a 2 m aproximadamente del Pozo A\_454.

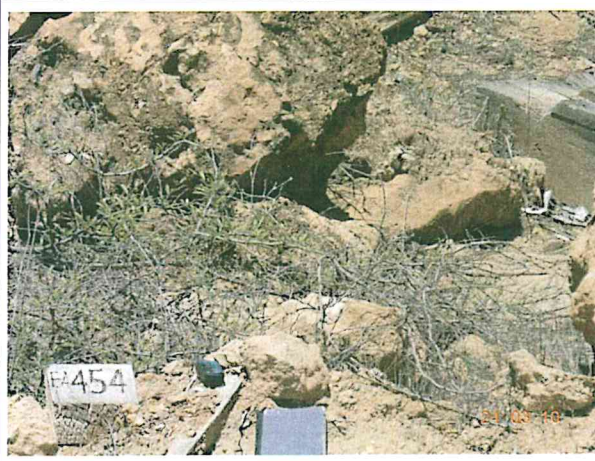
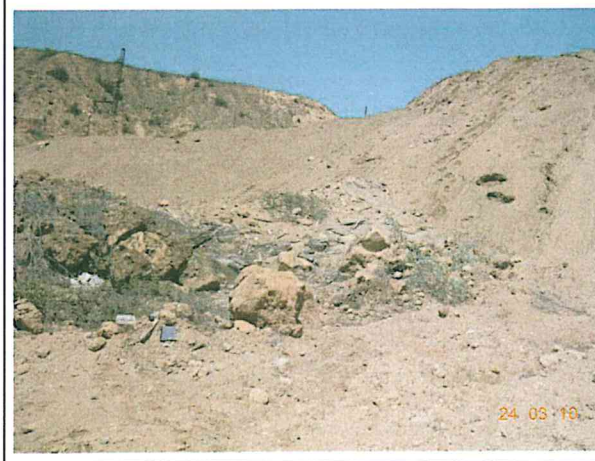
**3. REGISTRO FOTOGRÁFICO**

Pozo abandonado permanentemente, enterrado, se puede evidenciar que se encuentra mal abandonado y existe movimiento de tierra. Presencia de zapotales y carrozo seco a 50 mts.

Pozo abandonado, enterrado.
