INFORME N° 184 - 2014-OEFA/DE-SDCA-CIPASH

ASUNTO : Identificación de pasivo ambiental del subsector hidrocarburos con código de Ficha OEFA F00341, ubicado en el Lote VII/VI (ex lote VII), en el distrito de La Brea de la provincia Talara del departamento de Piura.

III. IDENTIFICACIÓN DE PASIVO AMBIENTAL DEL SUBSECTOR HIDROCARBUROS CON CÓDIGO DE FICHA OEFA N° F00341

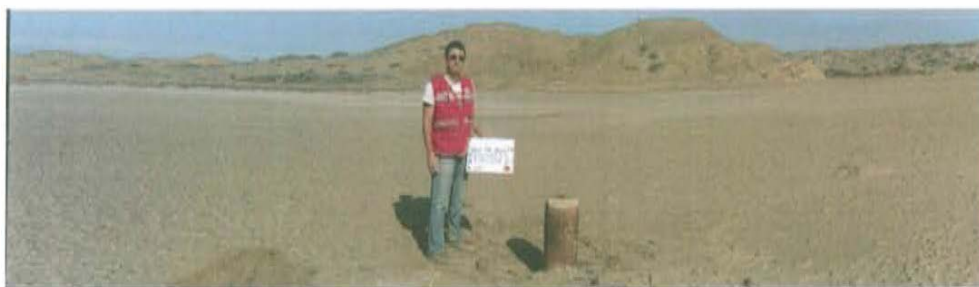
Fotografía N° 1. Alrededores del pozo T_343, se observa topografía plana suelo arenoso y escasa vegetación

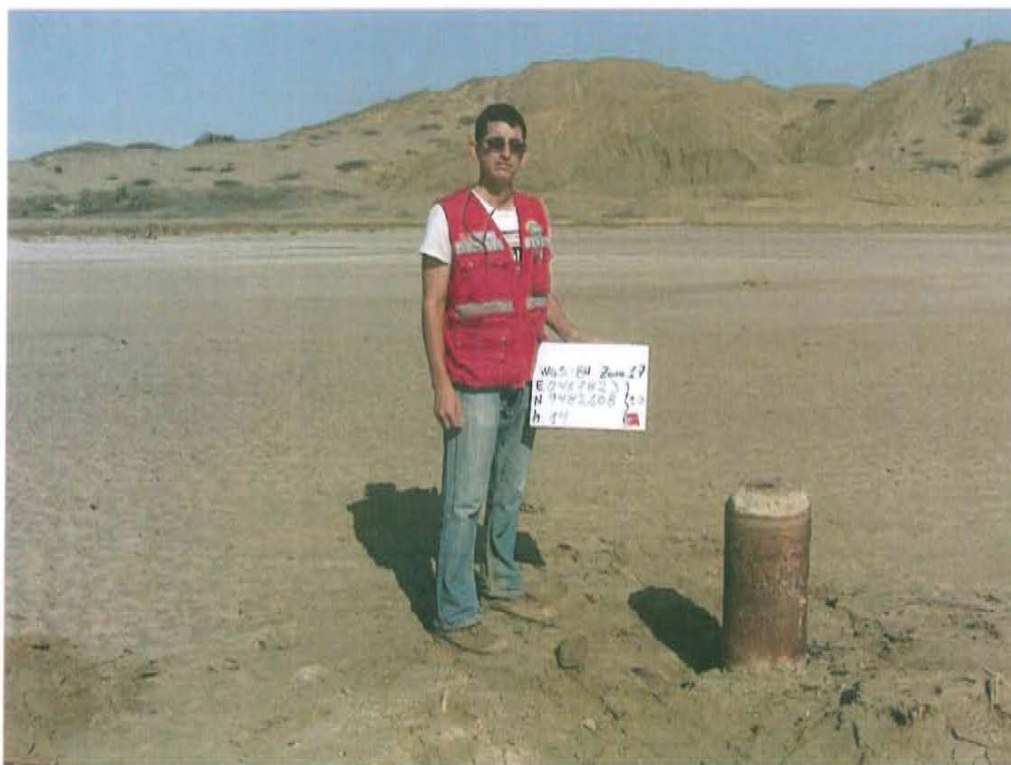
13. Durante la evaluación in situ realizada por el OEFA el 9 de mayo de 2013, se observó un pozo inactivo con casing de 12 plg de diámetro y tubing de 3 plg de diámetro y 0,64 m sobre la superficie del suelo en una planicie que no presenta vía de acceso; se observó el casing corroído y tapado con cemento; por lo que no presenta las condiciones necesarias que la norma exige para el abandono permanente de pozos, se realizó un recorrido exploratorio al área circundante al pozo encontrándose suelo con presencia de hidrocarburos en un radio aproximado de 5 m a la redonda (ver anexos 1, 2 y 3).

15. En ese sentido, de la revisión de los antecedentes y las observaciones en campo se tiene que el pozo se encuentra mal abandonado, toda vez que no cumple con las condiciones de abandono establecidas en el Decreto Supremo N° 032-2004-EM - Reglamento de las Actividades de Exploración y Explotación de Hidrocarburos, como no contar con un último tapón de cemento desde los doscientos (200) metros de profundidad hasta la superficie, conforme se establece en el Artículo 200° del Decreto Supremo N° 032-2004-EM⁶. Asimismo, el pozo debería contar con una varilla de acero de dos (2) metros de altura con el número del pozo soldado a la plancha que tapa el pozo, tal como se establece en el Artículo 203° del Decreto Supremo N° 032-2004-EM⁷. Además de presentar suelo contaminado con hidrocarburos en el área circundante al pozo.

Fotografía N° 2. El pozo inactivo T_343, del cual se observa su casing sobresaliendo a nivel del terreno

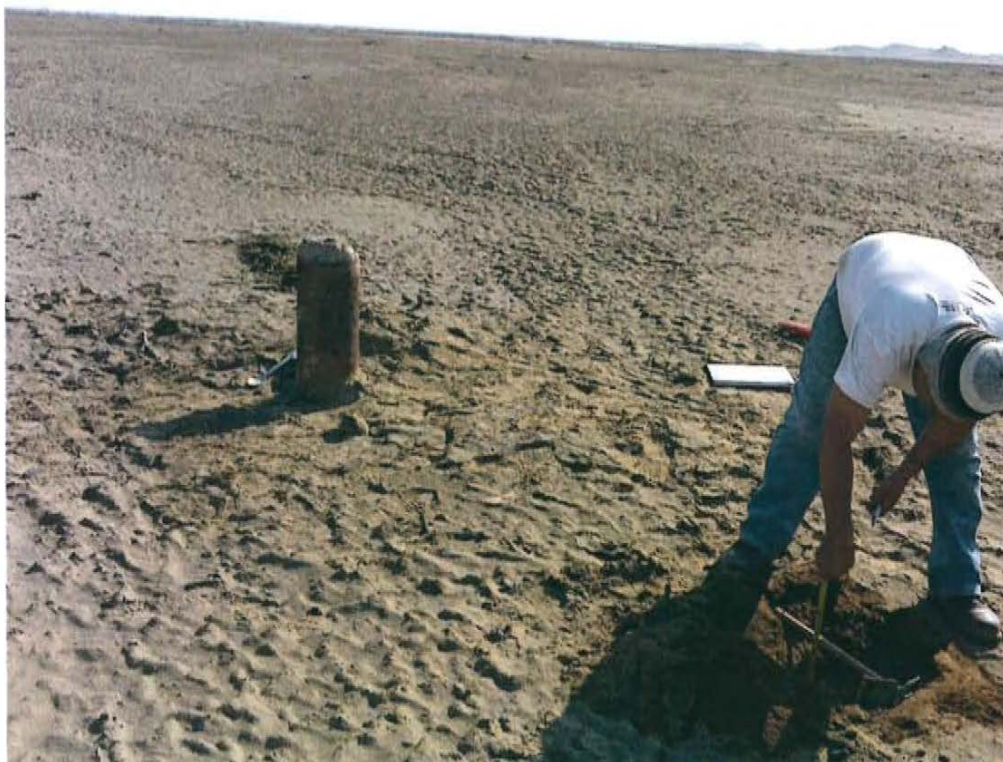
19. Los resultados obtenidos del análisis en laboratorio evidencian la presencia de suelo contaminado con hidrocarburos, dado que la concentración correspondiente a la Fracción de hidrocarburos F2 supera el ECA⁸ para suelo de uso agrícola.
20. A continuación se realiza la estimación del nivel de riesgo en función del parámetro Fracción de hidrocarburos F2 debido a que presentó el valor más alto en la valoración (% que supera el ECA) entre el resto de parámetros considerados para la evaluación.

Fotografía N° 3. Se observa que existe suelo impregnado con hidrocarburo en los alrededores al pozo.

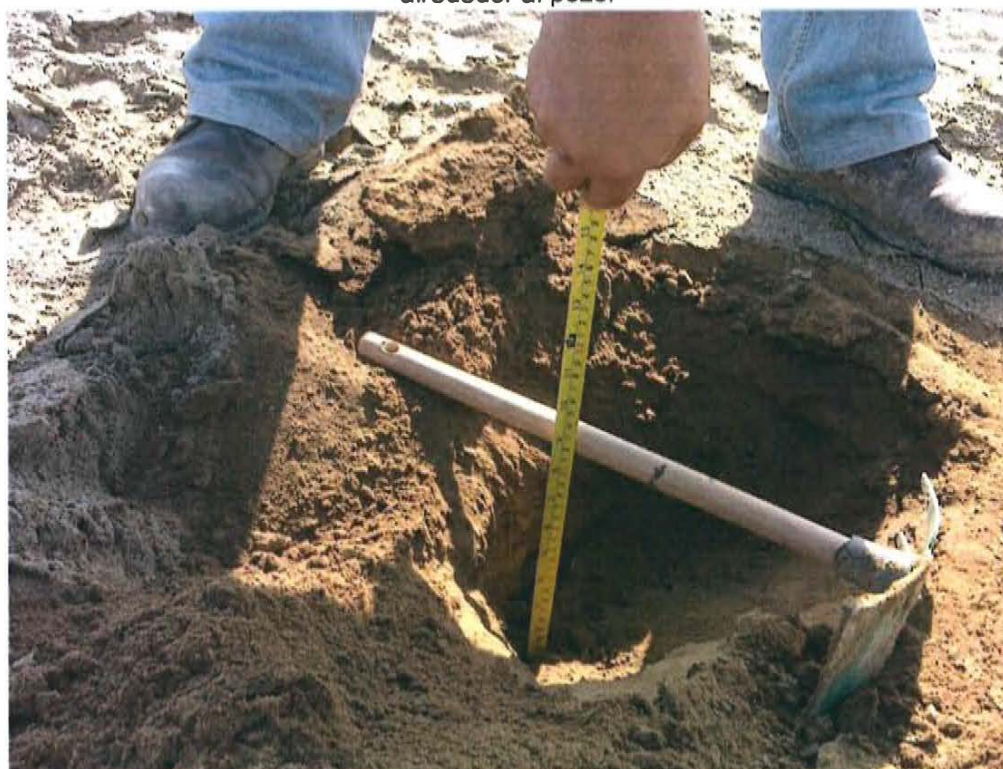
Fotografía N° 4. Se observa suelo impregnado con hidrocarburo hasta una profundidad de 0,25 m pero la afectación es de mayor profundidad.
