**INFORME N° 153 - 2015-OEFA/DE-SDCA-CIPASH**

**ASUNTO** : Identificación de pasivo ambiental del subsector hidrocarburos con código de Ficha OEFA F00420, ubicado en el Lote VII/VI (ex Lote VII), en el distrito de La Brea de la provincia Talara del departamento de Piura.

1. El presente Informe tiene por objeto comunicar que el pozo mal abandonado (con código PERUPETRO T1285) constituye un pasivo ambiental del subsector hidrocarburos, identificado con código de Ficha OEFA F00420. Este pasivo ambiental se encuentra ubicado en el Lote VII/VI (ex Lote VII), en el distrito de La Brea de la provincia Talara del departamento de Piura, el cual fue verificado en campo el 04 de junio de 2013.

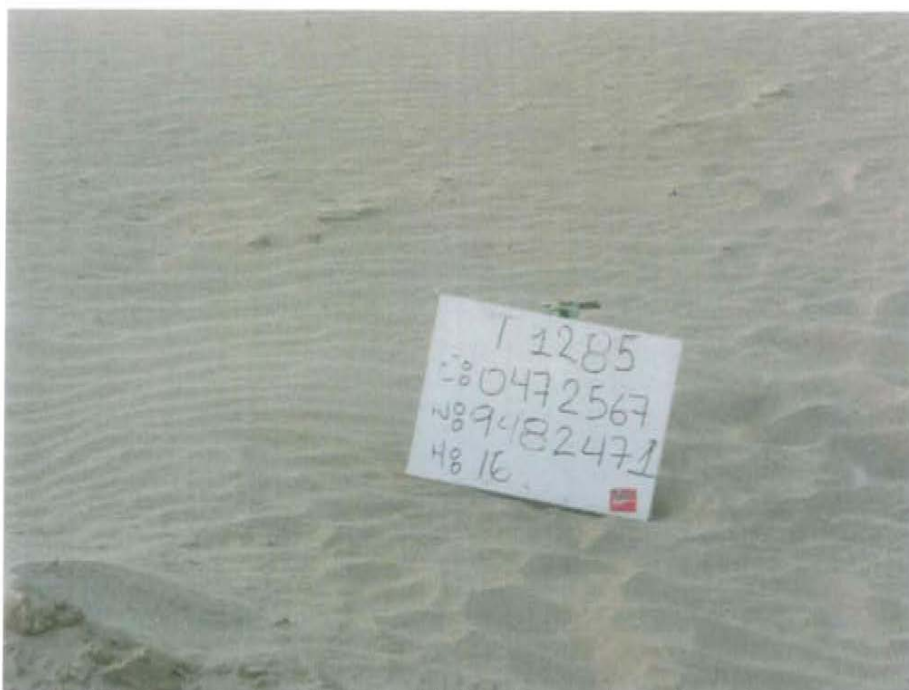
Fotografía N° 1. Pozo no ubicado superficialmente, se observó que los alrededores a la coordenada de posible ubicación presentan gran cantidad de arena acumulada producto de su transporte originado por los fuertes vientos de la zona. .

14. Durante la evaluación in situ realizada por el OEFA, el 4 de junio de 2013 no se ubicó al pozo a nivel superficial, ni se visualizó el terraplén ni el acceso vehicular hacia el pozo. Se observó que los alrededores a la coordenada de posible ubicación presentan gran cantidad de arena acumulada producto de su transporte por los fuertes vientos de la zona, habiendo sido enterrados el pozo y su área circundante.

15. Para la ubicación del pozo y/o indicios relacionados a su presencia se realizó el recorrido y exploración en los alrededores a la posible ubicación del pozo realizando pequeñas excavaciones de hasta 0,5 m de profundidad. En las excavaciones realizadas no se observó suelo con presencia de hidrocarburos ni presencia de residuos sólidos, tampoco se percibieron olores característicos a hidrocarburos producidos por emisiones gaseosas vinculadas a la presencia del pozo (ver Anexos 1, 2 y 3).

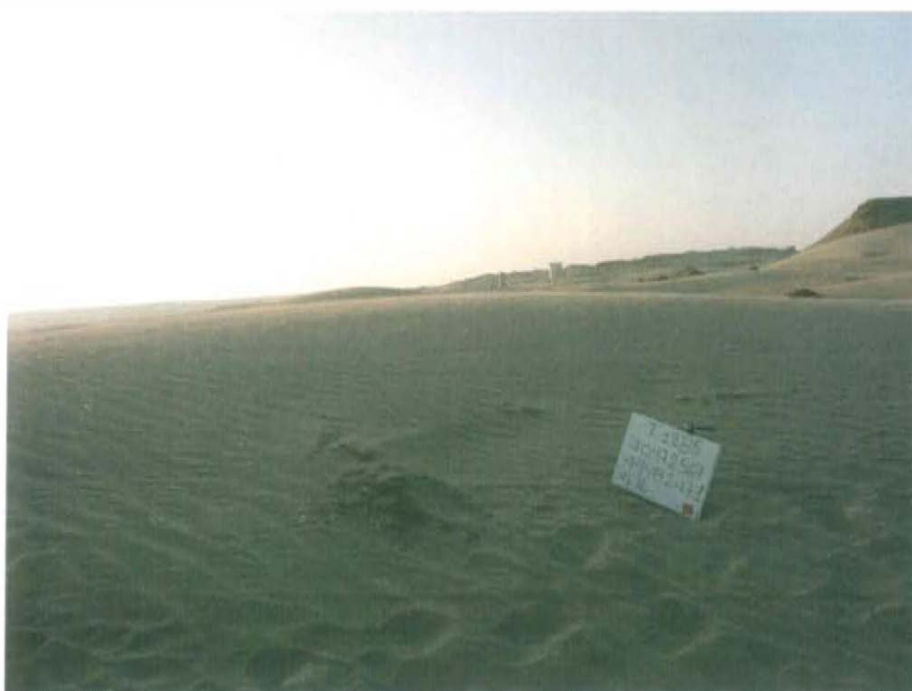
Fotografía N° 2. Las dunas se caracterizan por sus formas monticulares y cónicas con pendientes superiores a 15% y con alturas que oscilan entre 2 y 4 metros, zona de escasa vegetación.

13. El área evaluada se encuentra expuesta a erosión eólica que se acentúa durante los meses de verano, presenta un aspecto general desértico y ondulado. Las dunas se caracterizan por sus formas monticulares y cónicas con pendientes superiores a 15% y con alturas que oscilan entre 2 y 4 metros, zona de escasa vegetación.

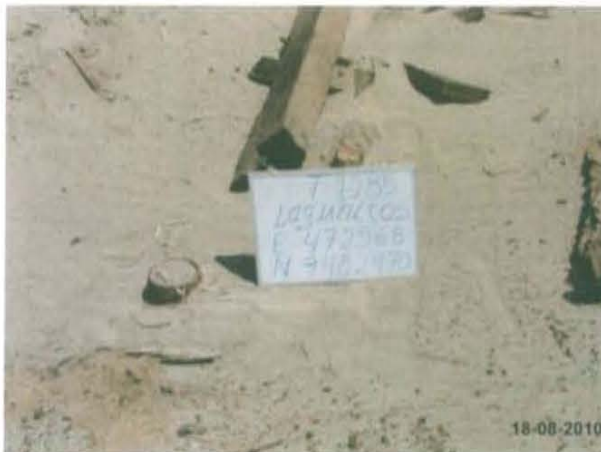
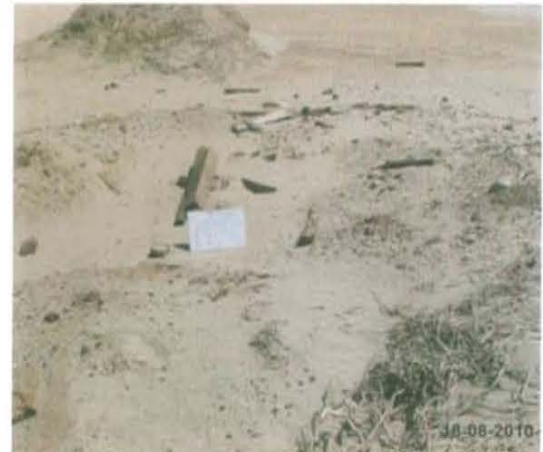
**3. REGISTRO FOTOGRÁFICO**

11. Según el registro de OSINERGMIN es considerado como pozo ATA, se observa casing con tierra en su interior sin plataforma, se tiene suelo impregnado con hidrocarburo además de restos de madera (ver Anexo 5).

Inadecuado abandono del pozo
