INFORME N° 500 - 2014-OEFA/DE-SDCA-CIPASH

ASUNTO : Identificación de pasivo ambiental del subsector hidrocarburos, con código de Ficha OEFA F00881, ubicado en el Lote I, distrito de la Brea Negritos, provincia de Talara, del departamento de Piura.

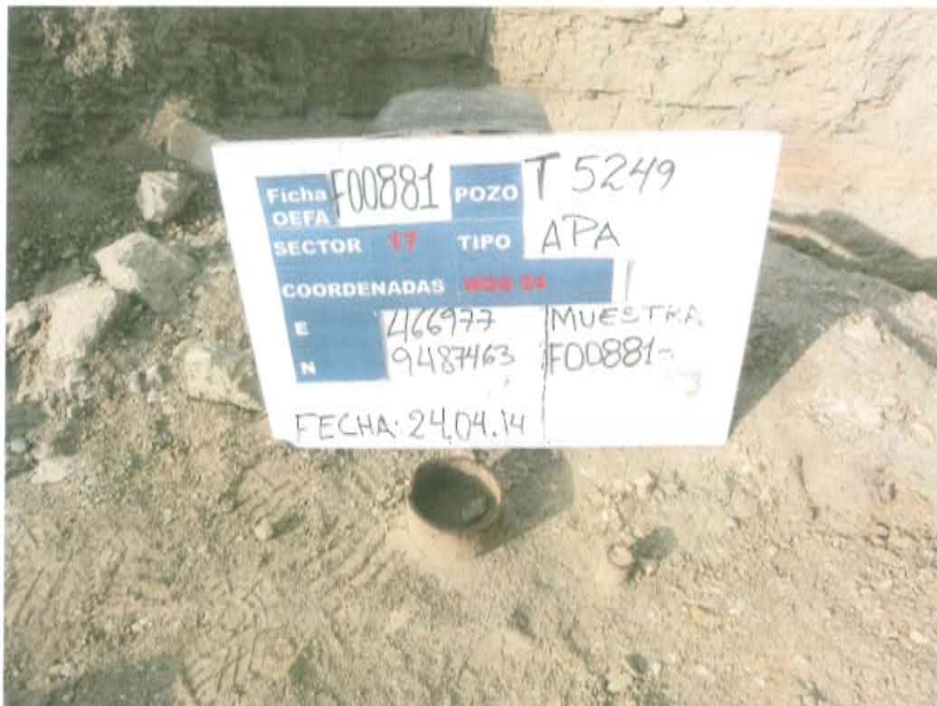
14. Durante la evaluación in situ realizado por el OEFA el 24 de abril de 2014, se observó un pozo inactivo, presenta casing expuesto, en estado de corrosión con exposición de tubo a 0,32 m de altura aproximadamente de la superficie del suelo, no tiene cabezal ni válvulas. sin terraplén habilitado, con acceso vehicular. No se percibe olores característicos de hidrocarburo proveniente del pozo, sin embargo se puede observar suelo impregnado con hidrocarburo, la superficie esta cubierto por suelos de textura gruesa en el área circundante al pozo (ver anexos 1, 2 y 3).

Fotografía N° 1. Vista de la ubicación georeferencial donde se observa el pozo con el casing abierto al ambiente en estado de deterioro dentro de un hoyo.

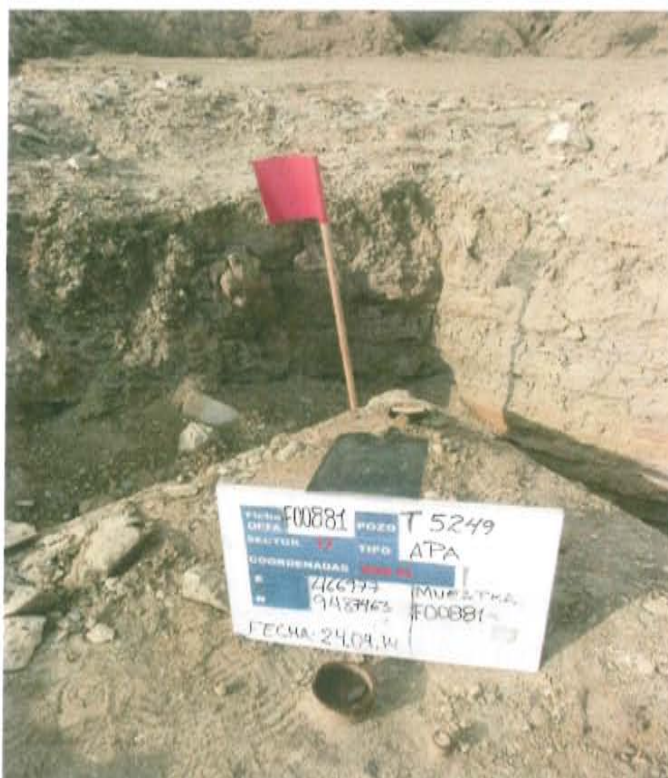
Fotografía N° 2. Vista donde se observa el estado actual del pozo y el relieve existente en el entorno del área.

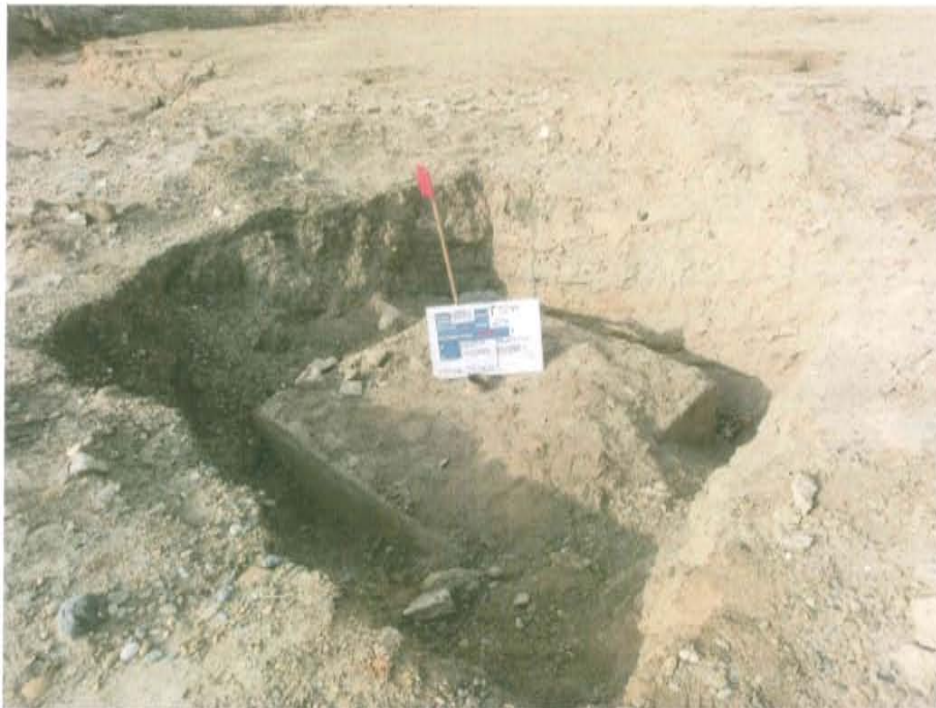
Fotografía N° 3. Vista del lugar de la toma de muestra de suelo en el área de ubicación del pozo en el punto F00881-SU01.

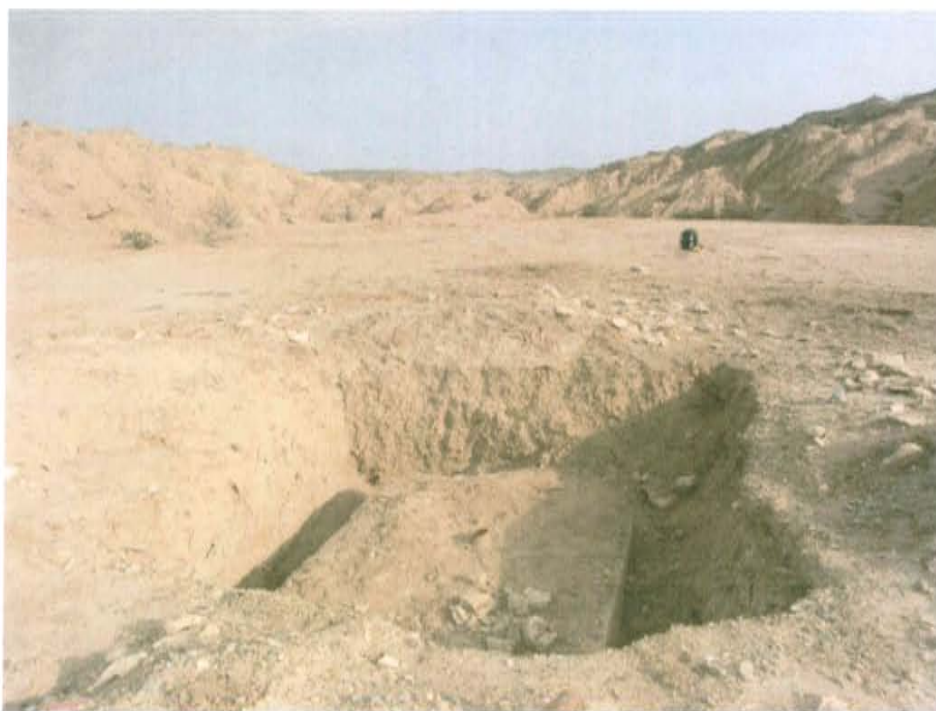
Fotografía N° 4. Vista del lugar de la toma de muestra de suelo en el área de ubicación del pozo en el punto F00881-SU02.

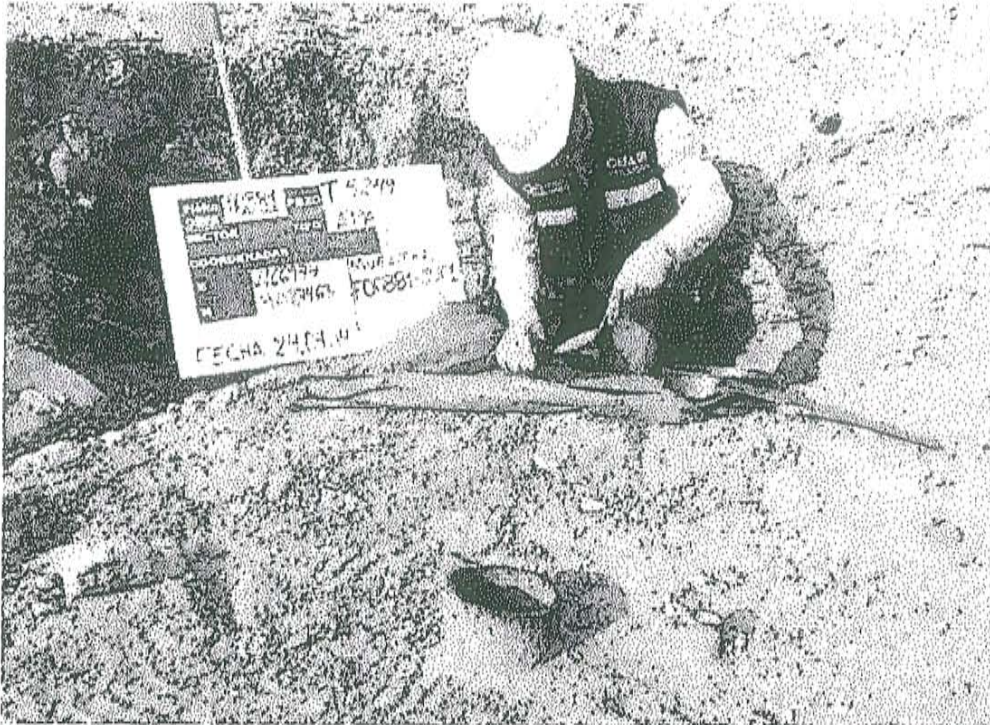
Fotografía N° 1. Toma de muestra de suelo en el punto F00881-SU01, ubicado a 1 m de distancia del Casing, Pozo T5249.

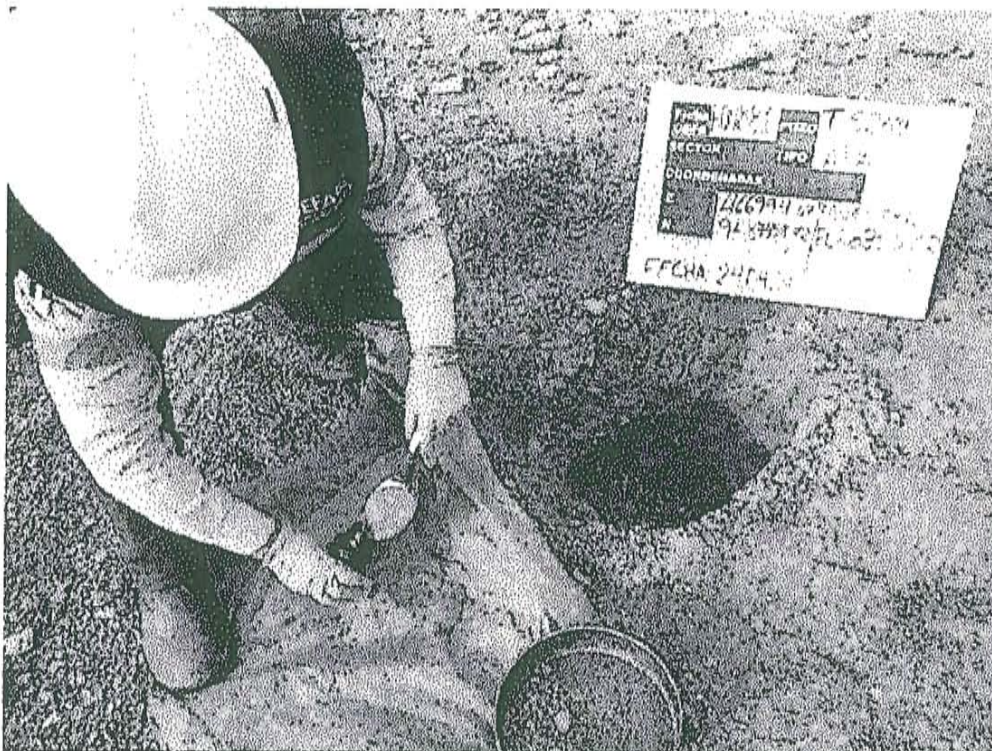
Fotografía N° 2. Toma de muestra de suelo en el punto F00881-SU02, ubicado a 8 m de distancia del Casing, Pozo T5249.

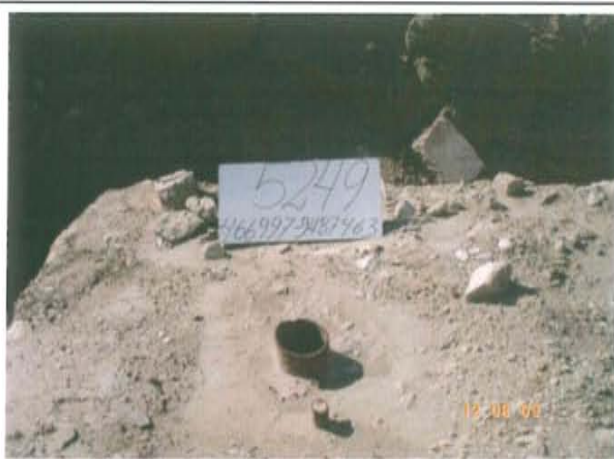
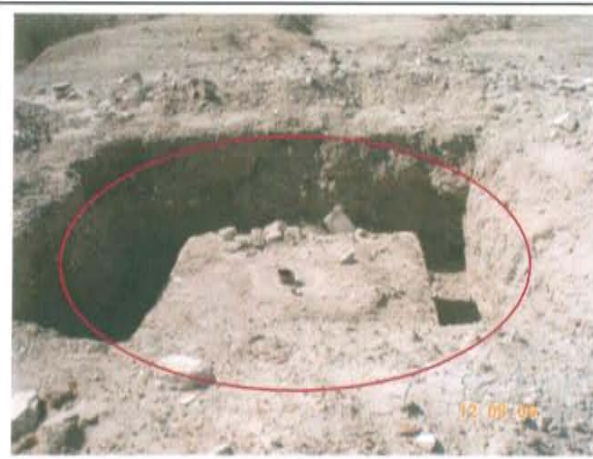
3. REGISTRO FOTOGRÁFICO

Pozo abandonado, ubicado en una quebrada, sin cabezal y con casing sin tapón. No hay ingreso vehicular a la plataforma, no se observó hidrocarburos líquidos en el área circundante al pozo, ni tampoco se constató viviendas asentadas en la zona. Se observó suelos removidos con residuos de concreto y madera en los alrededores del pozo (plataforma). Zona desértica con poca presencia de vegetales como el algarrobo y pastos secos.

Inadecuado abandono de pozo.
