**INFORME N° 199 - 2015-OEFA/DE-SDCA-CIPASH**

ASUNTO : Identificación de pasivo ambiental del subsector hidrocarburos  
con código de Ficha OEFA F02014, ubicado en el Lote VII/VI (ex  
Lote VII), en el distrito de La Brea de la provincia Talara del  
departamento de Piura.

1. El presente Informe tiene por objeto comunicar que el pozo mal abandonado (con código PERUPETRO T3169) y el suelo contaminado circundante a él, constituyen un pasivo ambiental del subsector hidrocarburos, identificado con código de Ficha OEFA F02014. Este pasivo ambiental se encuentra ubicado en el distrito de La Brea de la provincia de Talara del departamento de Piura, el cual fue verificado en campo el 13 de setiembre de 2014.

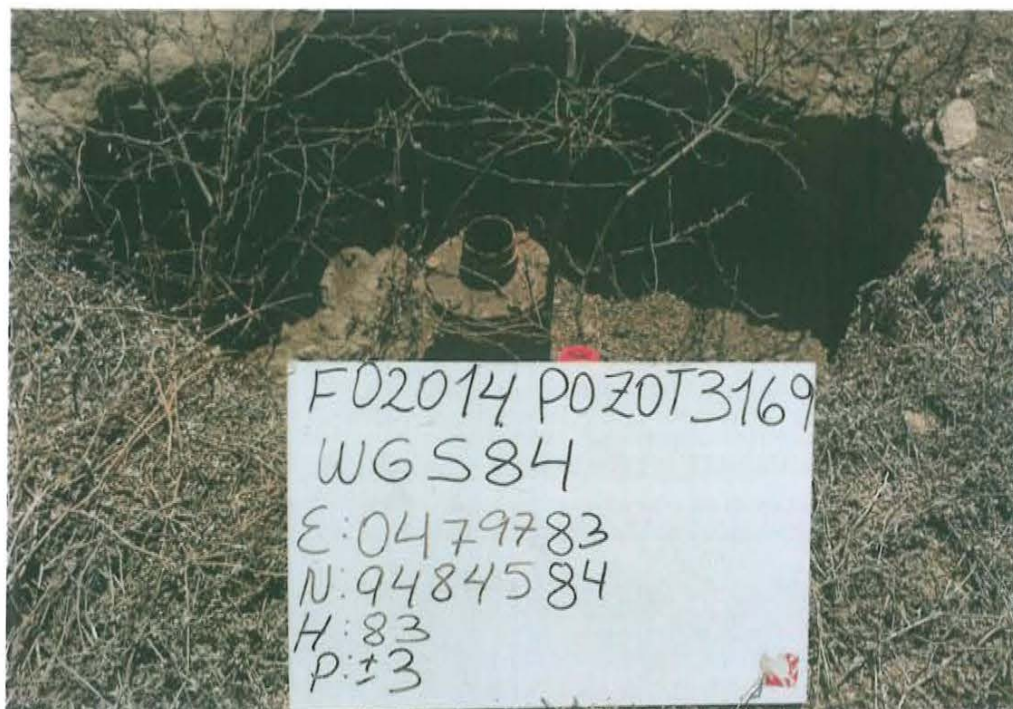
Fotografía N° 1. Pozo T3169, con casing a una altura de 0,25 m desde el nivel del suelo del hoyo, de 9,84 plg de diámetro externo y 3,15 plg de diámetro interno, con brida empernada y sin accesorios que aseguren su hermetismo

14. Durante la evaluación in situ realizada por el OEFA el 13 de setiembre de 2014, se evidenció un pozo inactivo con casing de 3 plg de diámetro y una altura de 0,25 m sobre el nivel de la superficie del suelo de un hoyo, el cual se encontraba unido a una brida empernada de 10 plg de diámetro, el casing no contaba con accesorios que asegurasen su hermetismo por lo que se le consideró como un pozo abierto. Asimismo, el hoyo presentaba una profundidad de 0,45 m y abarcó un área de aproximadamente 1,56 m<sup>2</sup>, con presencia de plantas de faique y herbáceas a 0,4 m de distancia del casing. Por otro lado, se visualizó suelo acumulado con hidrocarburos alrededor del pozo, además de restos de madera medianos y grandes pero no se encontraron señales ni cercos de prevención. El pozo se encontraba ubicado en un terraplén poco conservado con acceso vía trocha carrozable de relieve ondulado a 4 m de distancia del pozo (ver anexos 1 y 2).

16. En ese sentido, de la revisión documentaria y evaluación in situ se tiene que el pozo se encuentra mal abandonado, toda vez que no se encuentra herméticamente cerrado ni en condiciones seguras para el abandono, conforme se establece el Artículo 2° del Decreto Supremo N° 032-2004-EM - Reglamento de las Actividades de Exploración y Explotación de Hidrocarburos<sup>6</sup>. Además de presentar suelo contaminado con hidrocarburos en el área circundante al pozo.

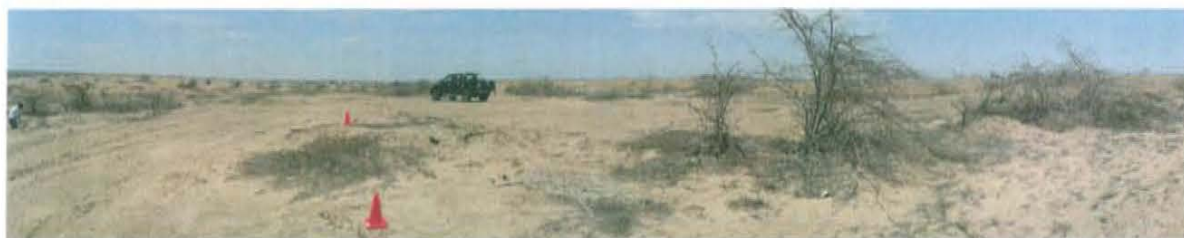
Fotografía N° 2. Vista panorámica del área circundante al pozo inactivo T3169 con lomas y colinas bajas alrededor del pozo y relieve del suelo plano, con sustrato arenoso y gravoso, además se visualizan drenes formados por escorrentía de lluvias.

13. El área evaluada se ubica en una zona de vida de Desierto Perárido Tropical, la fisiografía está representada por lomas y colinas bajas alrededor del pozo y relieve del suelo plano, con sustrato arenoso y gravoso y se visualiza drenes formados por escorrentía de lluvias. La vegetación es escasa y dispersa y está conformada por árboles de espino, algarrobo y presencia de parches de herbáceas que crecen a nivel del suelo (*Tiquilia paranychioides*) que están distribuidos en toda el área evaluada.

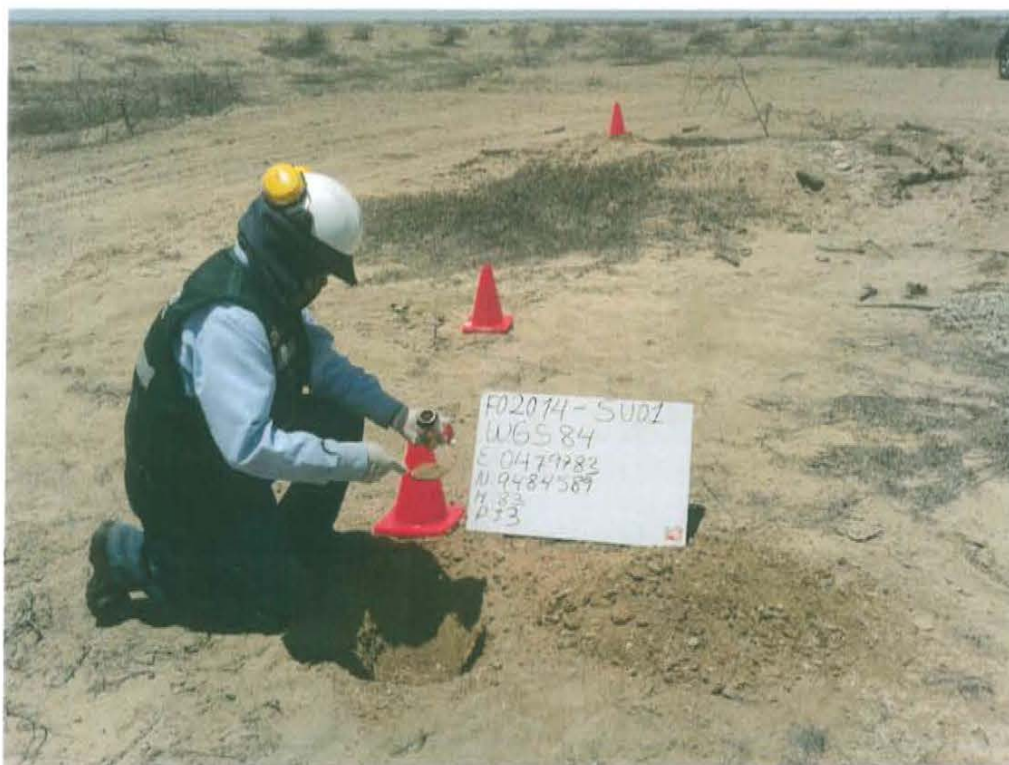
Fotografía N° 3. Toma de muestra de suelo en el punto F02014-SU01, ubicado a 5,5 m aproximadamente del Pozo T3169.

| Matriz | Código del punto de muestreo | Parámetros analizados | Descripción | WGS 84 ZONA 17M | |
|---|---|---|---|---|---|
| Suelo | F02014-SU01 | FH F1 (C <sub>6</sub> -C <sub>10</sub> )*<br>FH F2 (C <sub>10</sub> -C <sub>28</sub> )<br>FH F3 (C <sub>28</sub> -C <sub>40</sub> ) | Muestra puntual a 5,5 m al Norte del pozo, suelo gravoso. La profundidad de toma de muestra fue de 0,45 m - 0,5 m de la superficie del suelo. | 479783 | 9484589 |

| Matriz | Código de muestra | Parámetros analizados | Resultado | Unidad | ECA o norma referencial | % que se encuentra por encima del ECA o norma referencial | Laboratorio | Número de informe de ensayo de laboratorio |
|---|---|---|---|---|---|---|---|---|
| Suelo | F02014-SU01 | FH F2 (C <sub>10</sub> -C <sub>28</sub> ) | 2 862 | mg/kg | 1 200 | 138,5 % | AGQ Perú S.A.C. | S-14/27495 |
| Suelo | F02014-SU01 | FH F3 (C <sub>28</sub> -C <sub>40</sub> ) | 3 063 | mg/kg | 3 000 | 2,1 % | AGQ Perú S.A.C. | S-14/27495 |

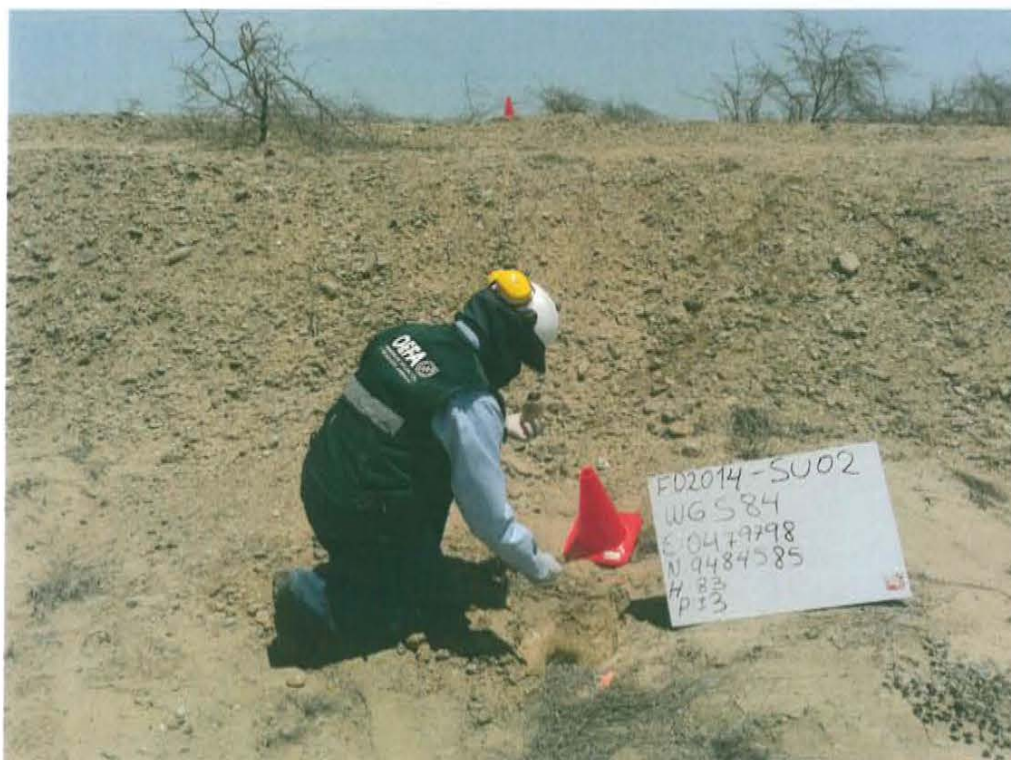
Fotografía N° 4. Toma de muestra de suelo en el punto F02014-SU02, ubicado a 14 m aproximadamente del Pozo T3169.

| Matriz | Código del punto de muestreo | Parámetros analizados | Descripción | WGS 84 ZONA 17M | |
|---|---|---|---|---|---|
| Suelo | F02014-SU02 | FH F1 (C <sub>6</sub> -C <sub>10</sub> )*<br>FH F2 (C <sub>10</sub> -C <sub>28</sub> )<br>FH F3 (C <sub>28</sub> -C <sub>40</sub> ) | Muestra puntual a 14 m al Este del pozo, suelo gravoso. La profundidad de toma de muestra fue de 0,35 m - 0,4 m de la superficie del suelo. | 479798 | 9484585 |

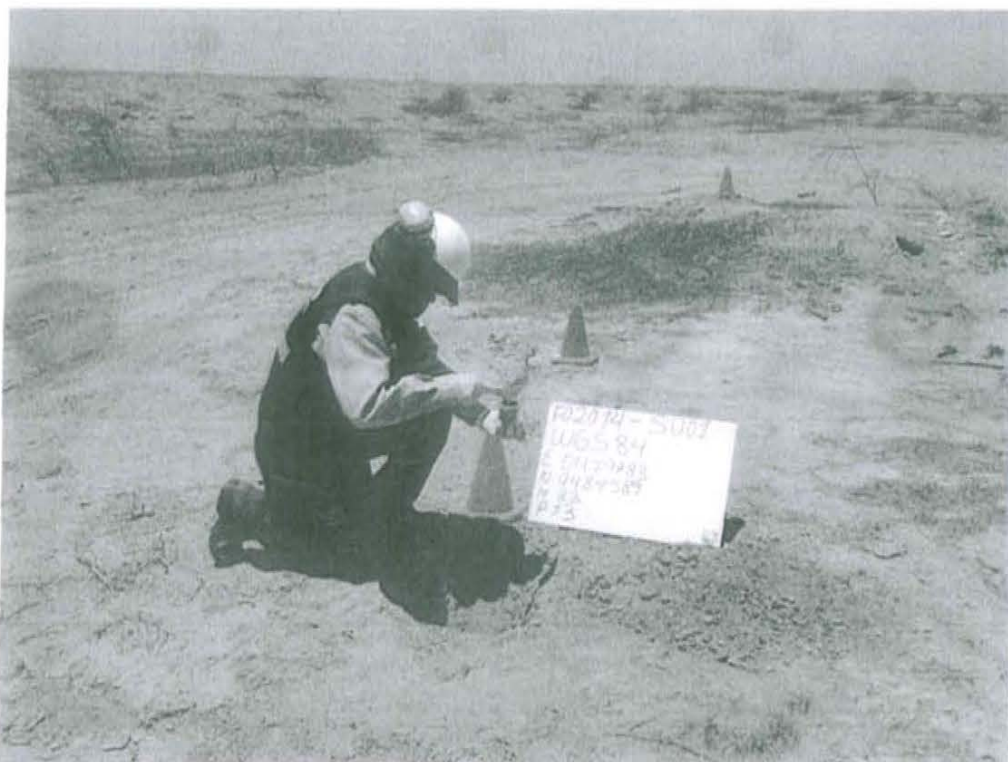
Fotografía N° 1. Toma de muestra de suelo en el punto F02014-SU01, ubicado a 5,5 m aproximadamente del Pozo T3169

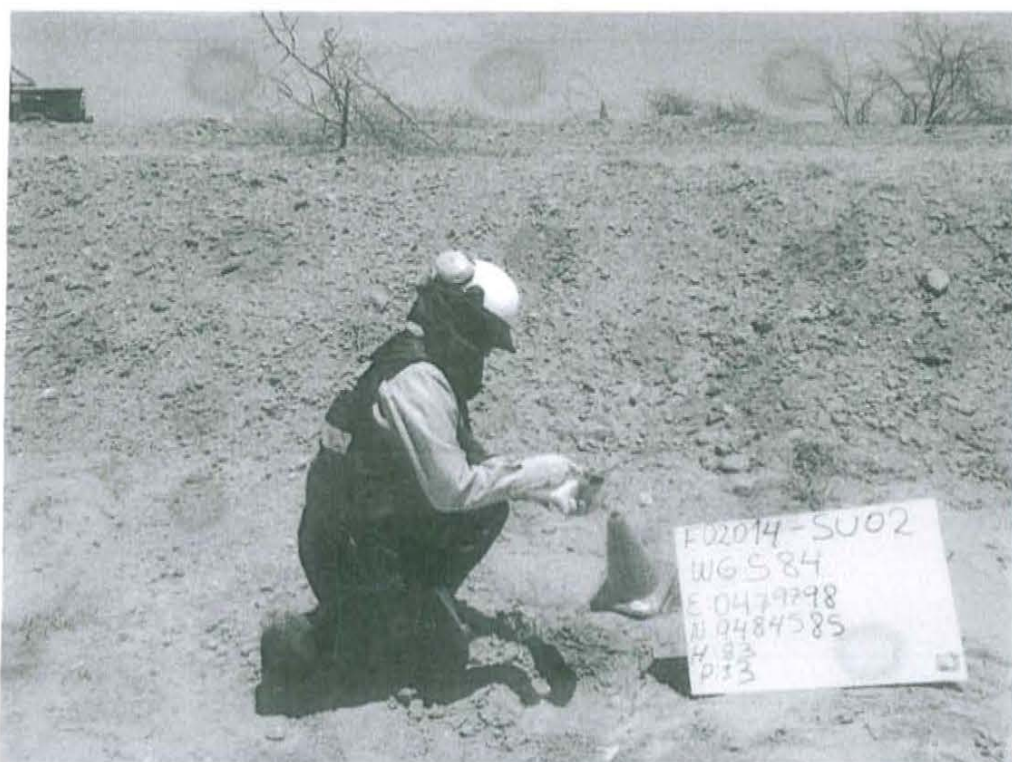
Fotografía N° 2. Toma de muestra de suelo en el punto F02014-SU02, ubicado a 14 m aproximadamente del Pozo T3169.

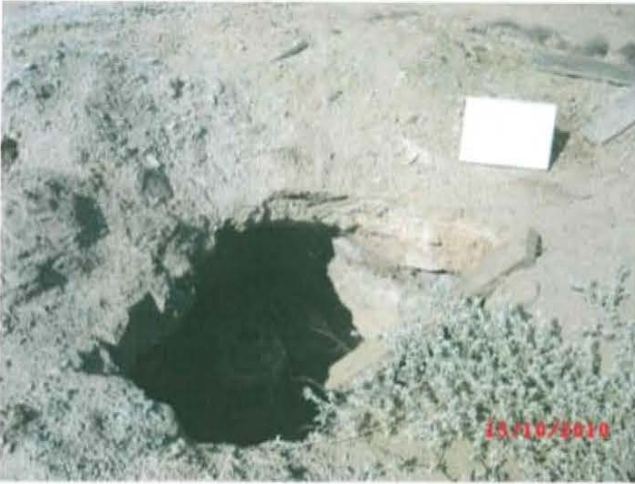
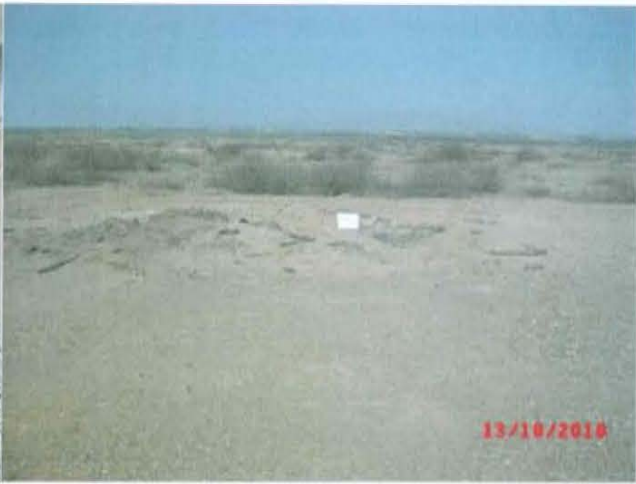
| El pozo ATA T3169 se encuentra sin cabezal y casing descubierto sobre fondo de excavación. El pozo no tiene acceso, pero plataforma deteriorada. En superficie se visualiza suelo impregnado con hidrocarburos y restos de madera. | | |
| Pozo mal abandonado | | |
