INFORME N° 536 - 2014-OEFA/DE-SDCA-CIPASH

ASUNTO : Identificación de pasivo ambiental del subsector hidrocarburos con código de Ficha OEFA F02112, ubicado en el Lote VII/VI (ex Lote VII), en el distrito de La Brea Negritos de la provincia Talara del departamento de Piura.

III. IDENTIFICACIÓN DE PASIVO AMBIENTAL DEL SUBSECTOR HIDROCARBUROS CON CÓDIGO DE FICHA OEFA F02112

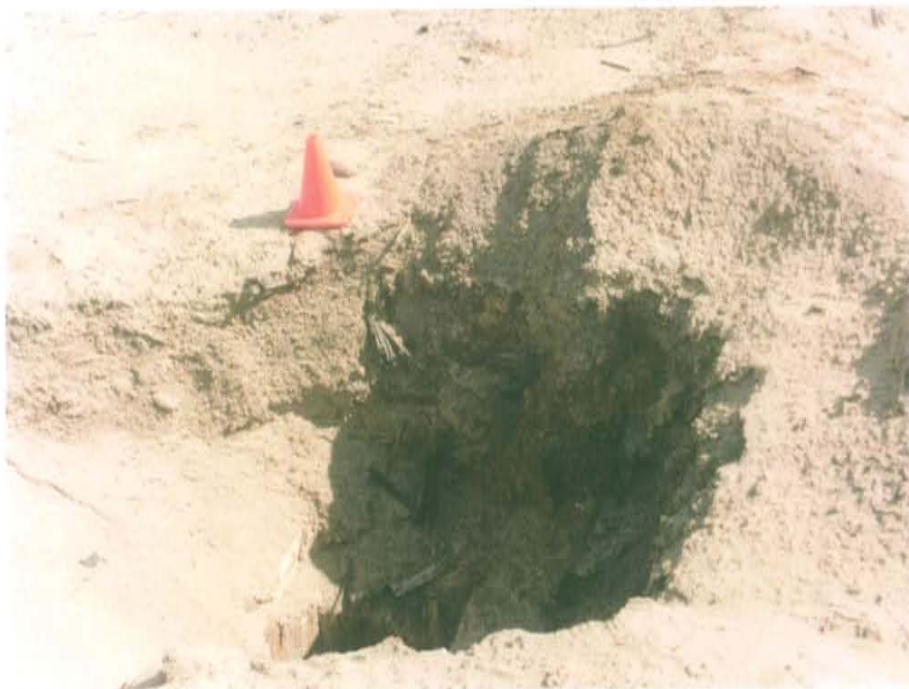
14. Durante la evaluación in situ realizada por el OEFA, el 09 de setiembre de 2014, se ubicó un pozo sin cerco ni señalización dentro de un hoyo erosionado y deteriorado de sección circular de 2 m de radio y 1,2m de profundidad. Se constató un pozo abierto sin tuberías de revestimiento ni producción, solo con una conductora de madera rodeando las paredes del pozo de 21 pulgadas de diámetro abierta al ambiente sin elementos de cierre

que garanticen su hermetismo, No presentó afloramiento de fluidos, sin embargo en su alrededor se observó pequeños montículos de suelos con hidrocarburos y se percibió emisiones gaseosas (ver anexos 1,2 y 3).

Fotografía N° 1. Pozo T1427 dentro de un hoyo de sección circular a 1,2 m de profundidad, con conductora de madera rodeando las paredes del pozo de 21 pulgadas de diámetro.

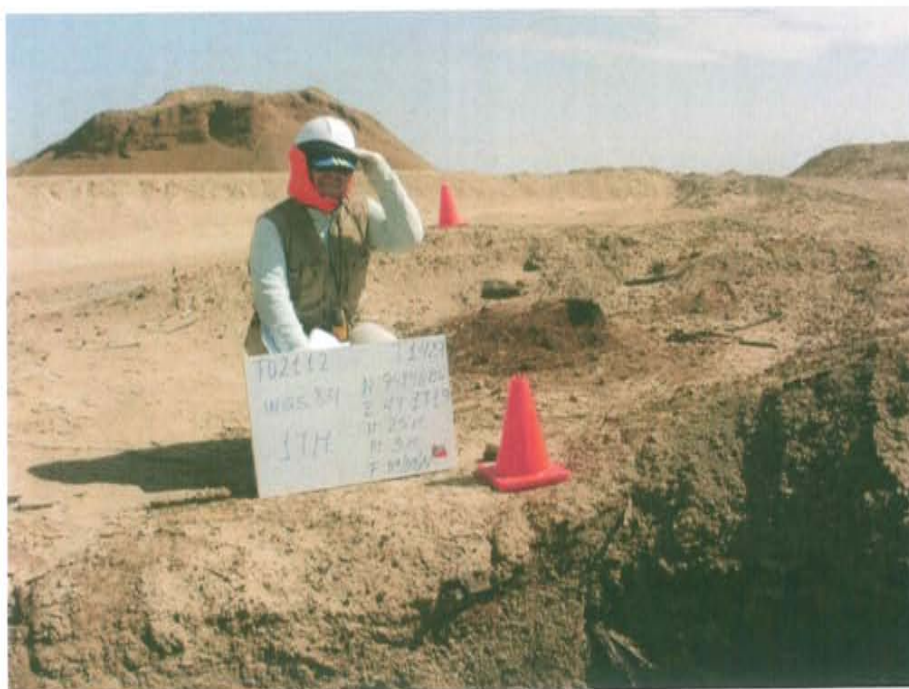
16. En ese sentido, de la revisión de los antecedentes y las observaciones en campo se tiene que el pozo se encuentra mal abandonado, toda vez que no se encuentra herméticamente cerrado ni en condiciones seguras para el abandono, conforme se establece en el Decreto Supremo N° 032-2004-EM - Reglamento de las Actividades de Exploración y Explotación de Hidrocarburos⁶. Además de presentar suelo contaminado con hidrocarburos.

Fotografía N° 2. El pozo T1427 no está cercado ni señalizado, no presenta afloramientos solo se observa montículos de suelo con hidrocarburos en su alrededor.

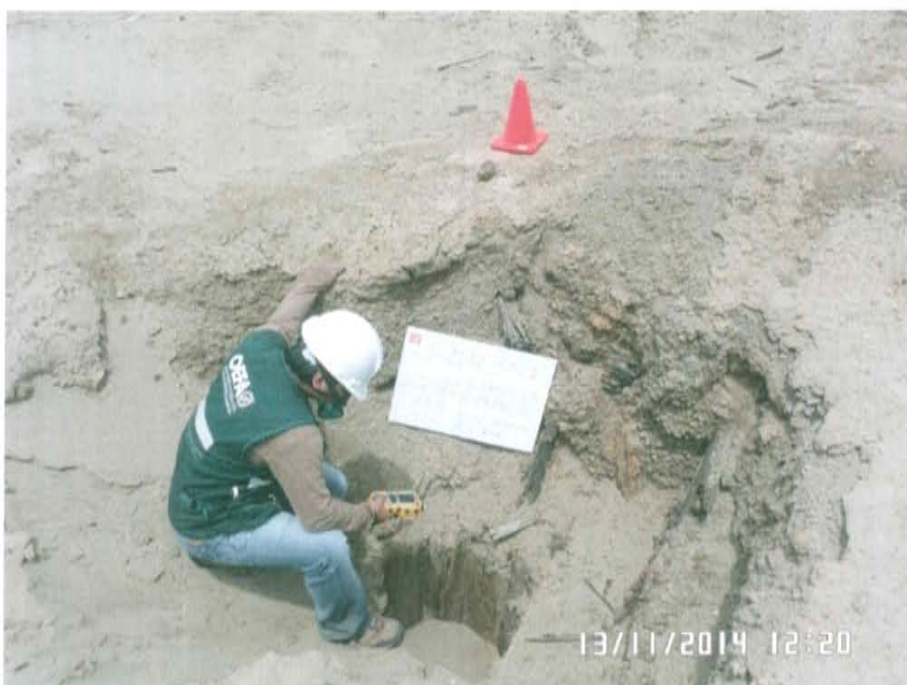
Fotografía N° 4. Medición en el punto F02112-EM01, ubicado en la fuente de emisión en boca del Pozo T1427.

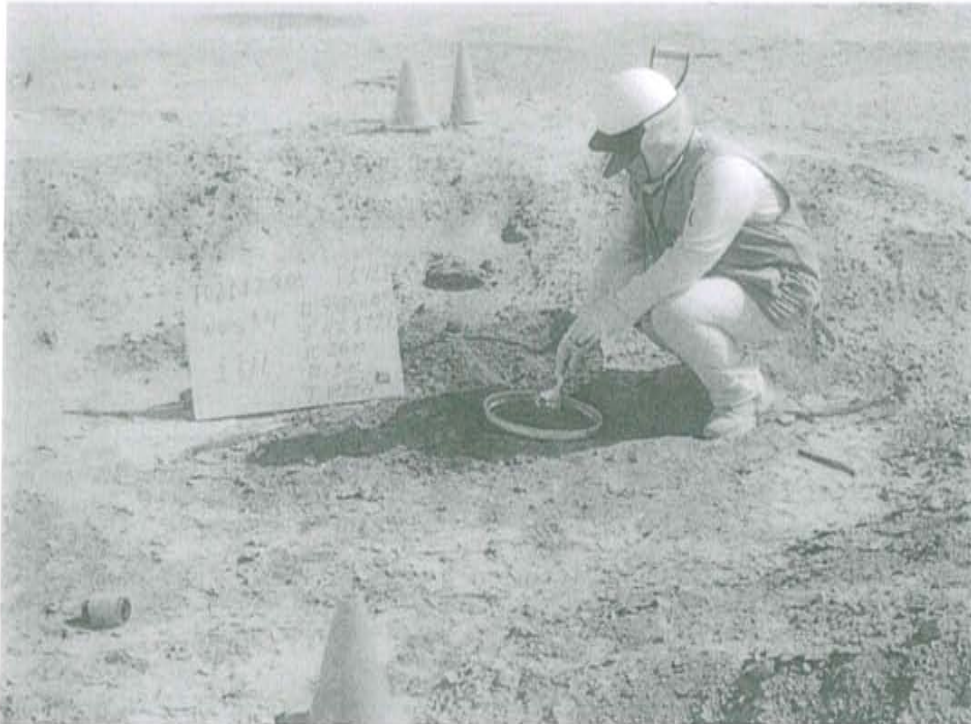
Fotografía N° 1. Toma de muestra de suelo en el punto F02112-SUO1, ubicado a 3 m aproximadamente del Pozo T1427.

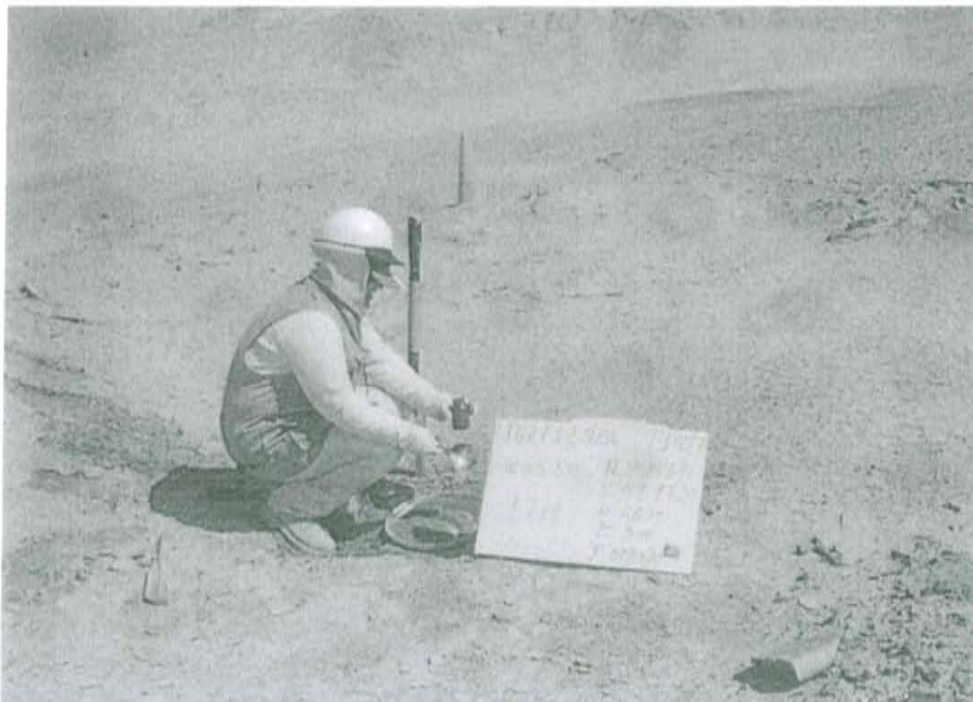
Fotografía N° 2. Toma de muestra de suelo en el punto F02112-SUO2, ubicado a 6,5 m aproximadamente del Pozo T 1427.

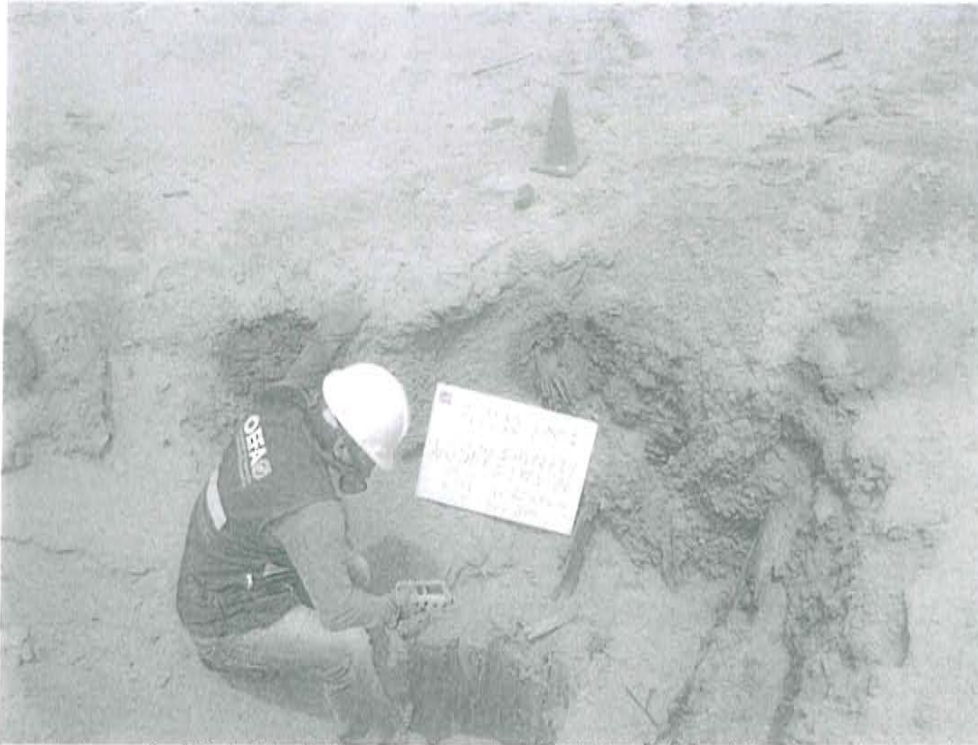
Fotografía N° 1. Medición en el punto F02112-EM01, ubicado en la fuente de emisión en boca del Pozo T1427.

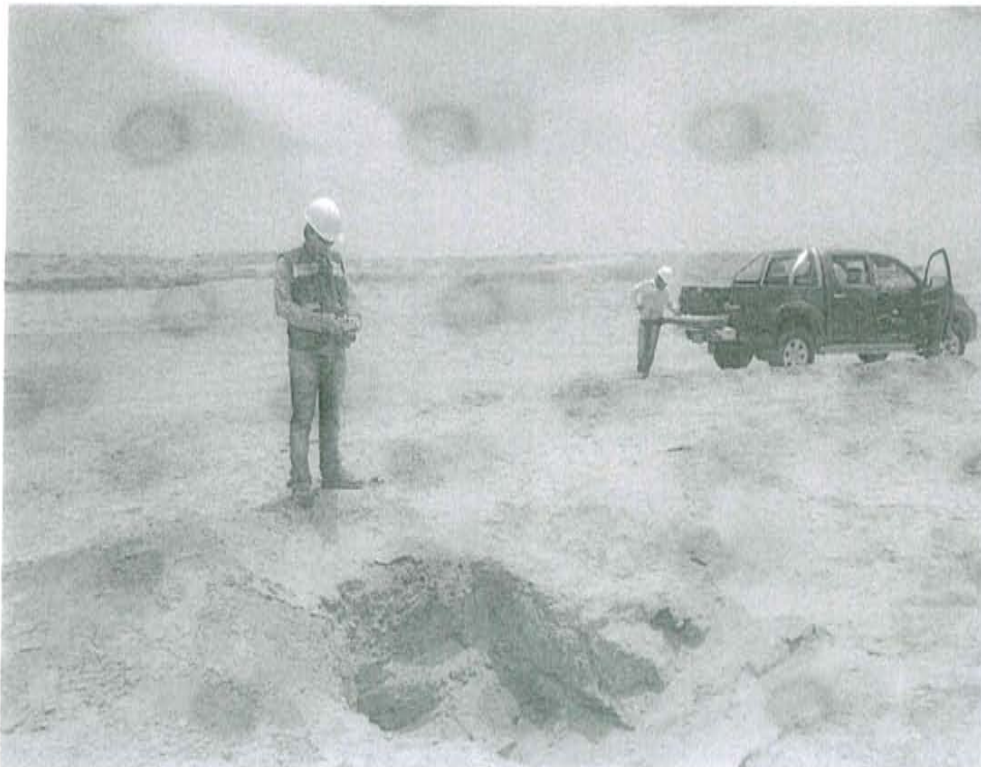
Fotografía N° 2. Mediciones en el F02112-VA01, se realizó en un recorrido en el área circundante alrededor del Pozo T1427 en un radio de 1 m, con una duración de 10 minutos.

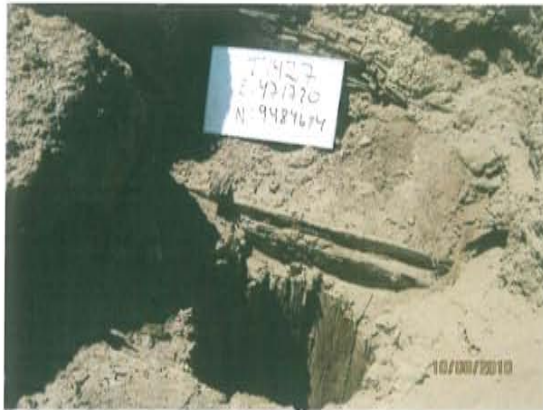
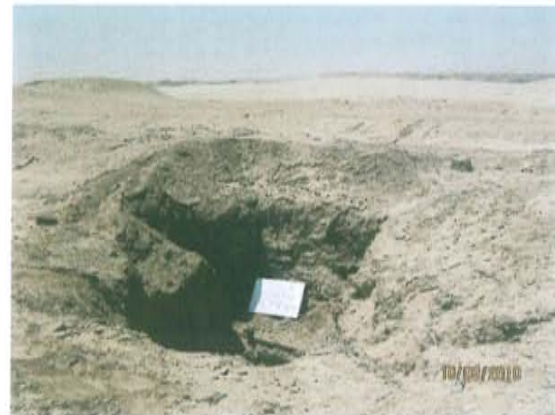
3. REGISTRO FOTOGRÁFICO

Pozo ATA, sin casing , con madera en sus paredes y cantina destruida, con signos de fluido en el fondo, ubicado a 100 metros de carretera.

Inadecuado Abandono de Pozo
