INFORME N° 249 - 2014-OEFA/DE-SDCA-CIPASH

ASUNTO : Identificación de pasivo ambiental del subsector hidrocarburos con código de Ficha OEFA F01878, ubicado en el Lote IV, en el distrito de Pariñas de la provincia Talara del departamento de Piura.

III. IDENTIFICACIÓN DE PASIVO AMBIENTAL DEL SUBSECTOR HIDROCARBUROS CON CÓDIGO DE FICHA OEFA F01878

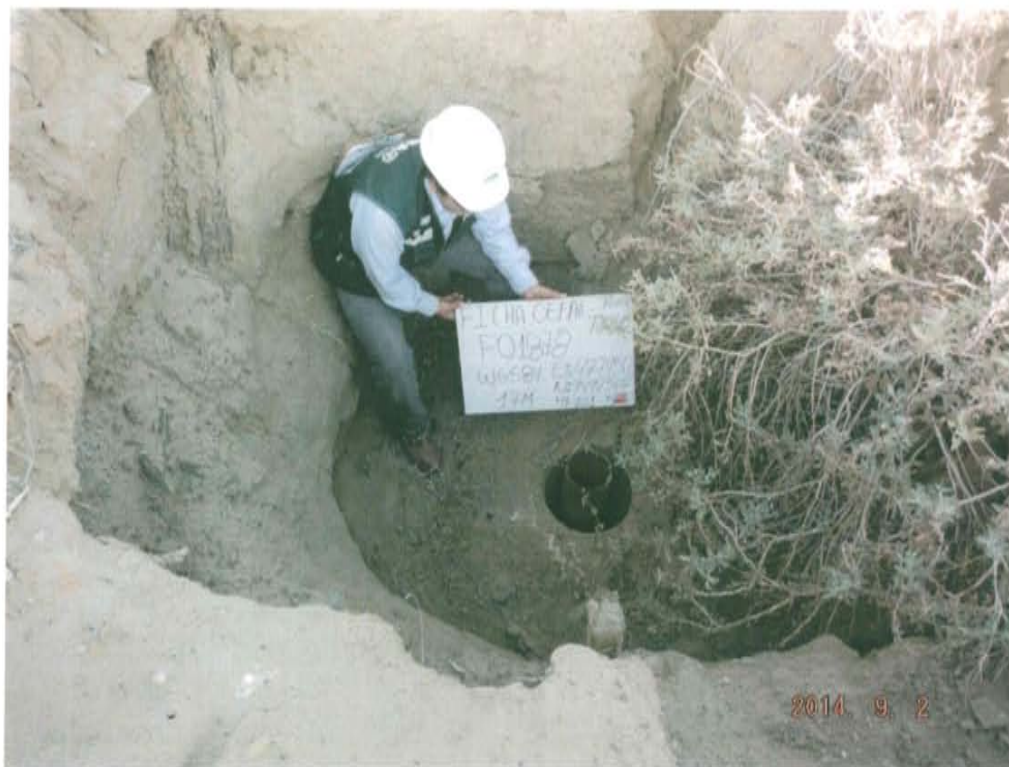
14. Durante la evaluación in situ realizada por el OEFA, el 2 de setiembre de 2014, se ubicó un pozo inactivo sobre un terreno no habilitado que se encuentra dentro de un hoyo de aproximadamente 1,78 m de profundidad, el pozo no posee cabezal solo se observa dos casing concéntricos de 12 y 5 pulgadas respectivamente a nivel del suelo que en su interior presenta agua. El pozo se encuentra abierto al ambiente sin embargo no hay evidencia de afloramiento superficial de líquidos ni se percibe olores característico a hidrocarburos, asimismo se tiene residuos de concreto dispersados en el suelo circundante al pozo (ver anexos 1, 2 y 3).

Fotografía N° 1. Pozo inactivo con código PERUPETRO T3740 que se encuentra dentro de hoyo, no posee cabezal ni válvulas solo se observa dos casing concéntricos abierto al ambiente.

41. Conforme a las conclusiones expuestas, se recomienda remitir el presente Informe a la Dirección General de Asuntos Ambientales Energéticos del Ministerio de Energía y Minas, para su conocimiento y fines pertinentes.

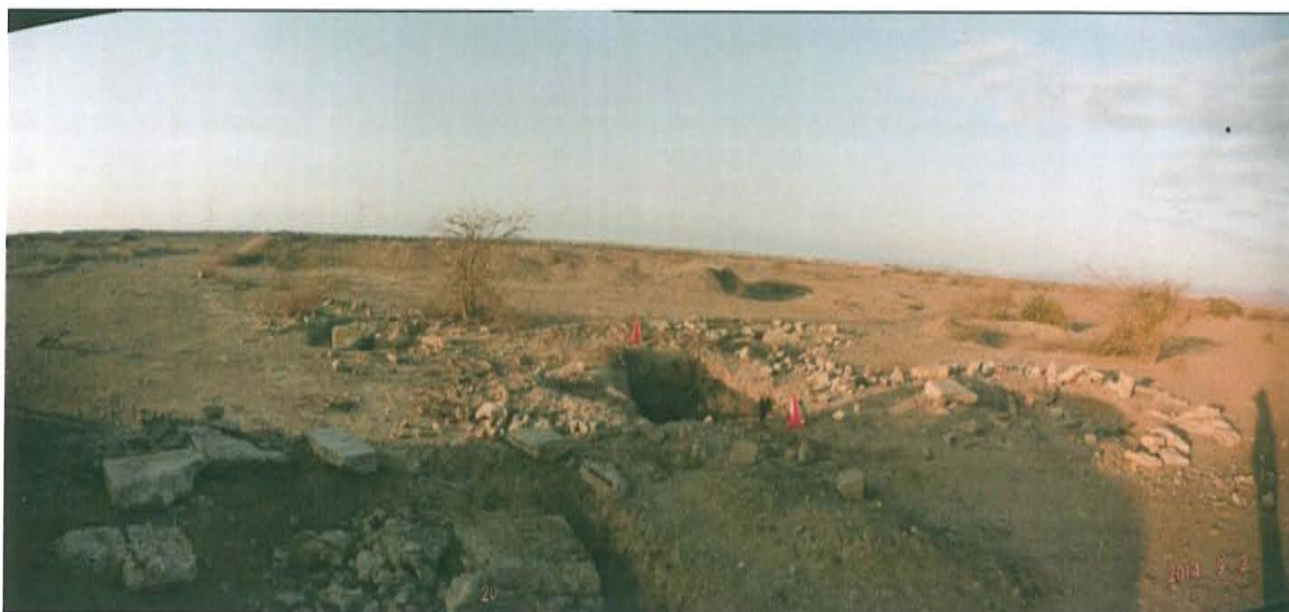
Fotografía N° 2. Área de relieve plano de escasa vegetación como espino y sapote, se observa aproximadamente a 300 m planta eólica de Talara.

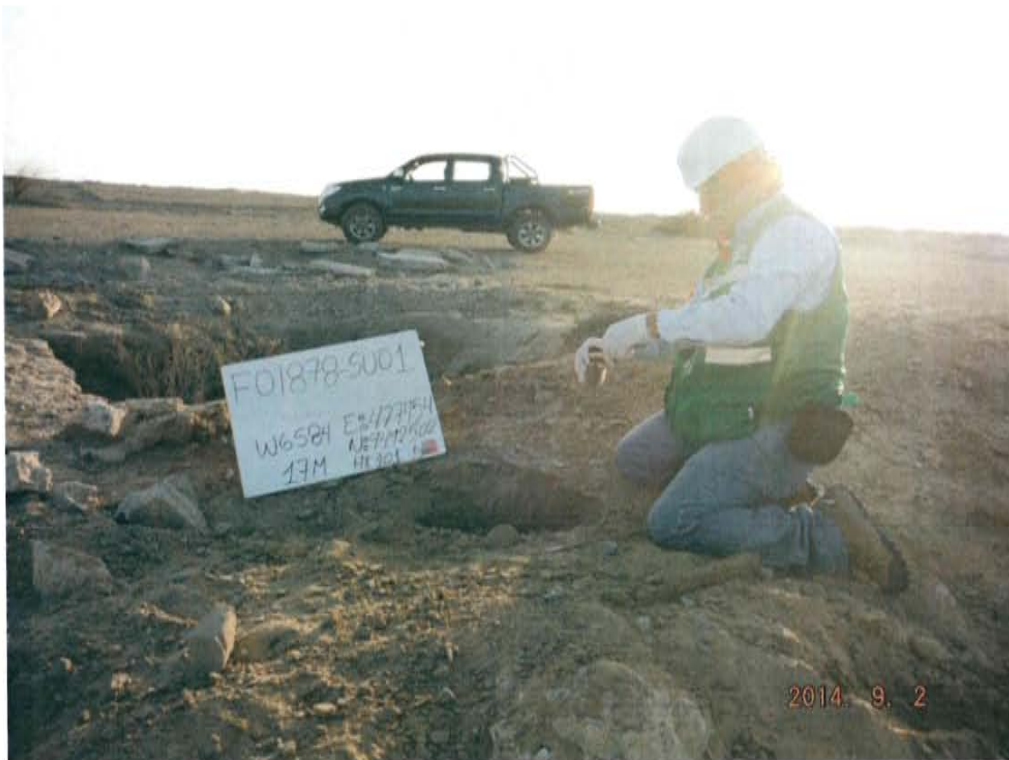
17. Producto del recorrido y exploración del área circundante al pozo, se ubicaron dos (2) puntos para la recolección de igual número de muestras puntuales de suelo para su correspondiente análisis en un laboratorio acreditado por INDECOPI. Para la toma de muestra se siguieron los criterios establecidos en la Guía para Muestreo de Suelos en el marco del Decreto Supremo N° 002-2013-MINAM, Estándares de Calidad Ambiental (ECA) para suelo, aprobado con Resolución Ministerial N° 085-2014-MINAM.
18. La descripción y ubicación de los puntos de muestreo de suelo; así como, los parámetros analizados en laboratorio se detallan en la Tabla 1 (ver anexo 4).

Fotografía N° 3. Toma de muestra de suelo impregnado con hidrocarburos.

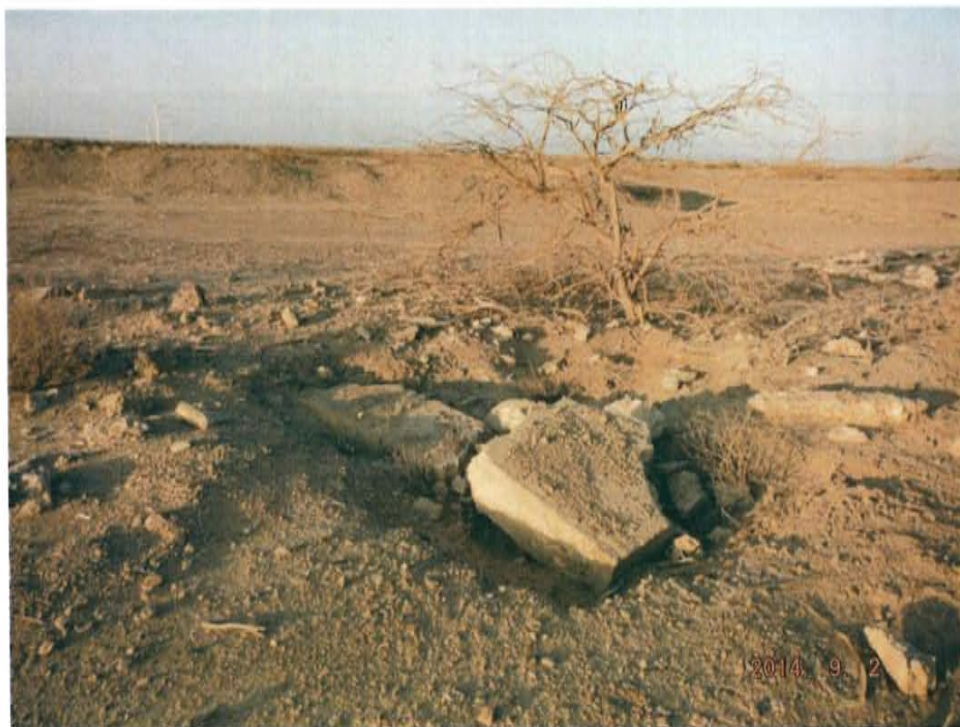
Fotografía N° 4. Presencia de residuos de concreto dispersados alrededor del pozo.

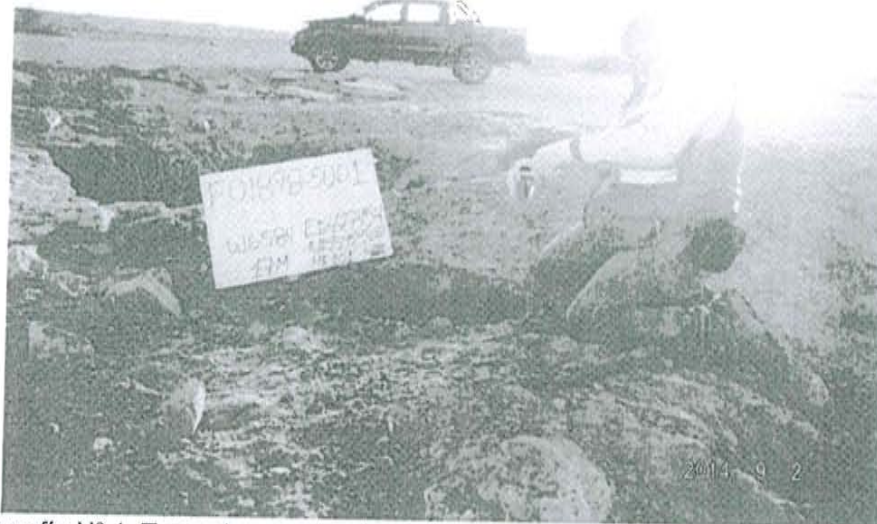
Fotografía N° 1. Toma de muestra de suelo en el punto F01878-SU01, ubicado a 2 m aproximadamente del Pozo T3740.

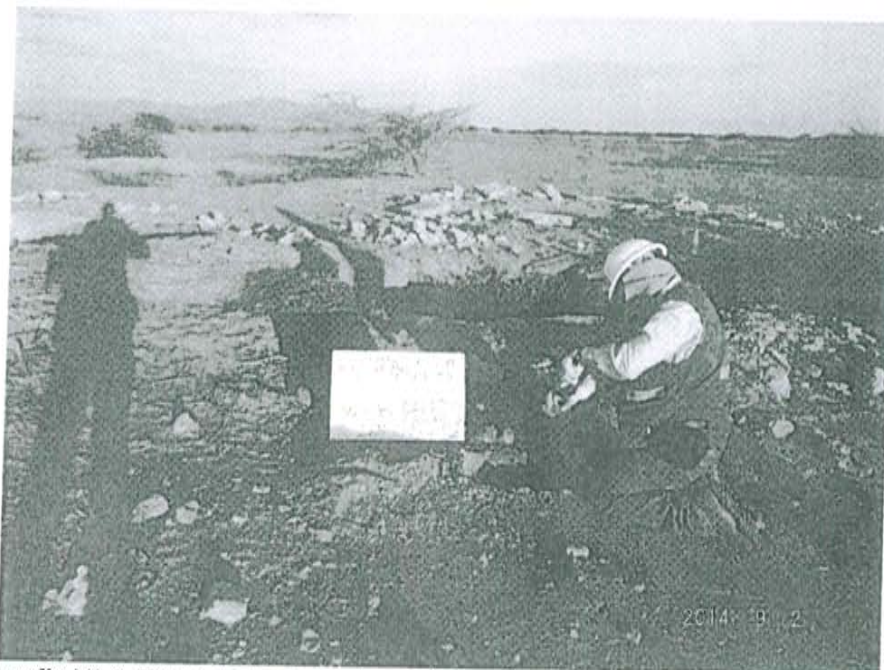
Fotografía N° 2. Toma de muestra de suelo en el punto F01878-SU02, ubicado a 5 m aproximadamente del Pozo T3740.

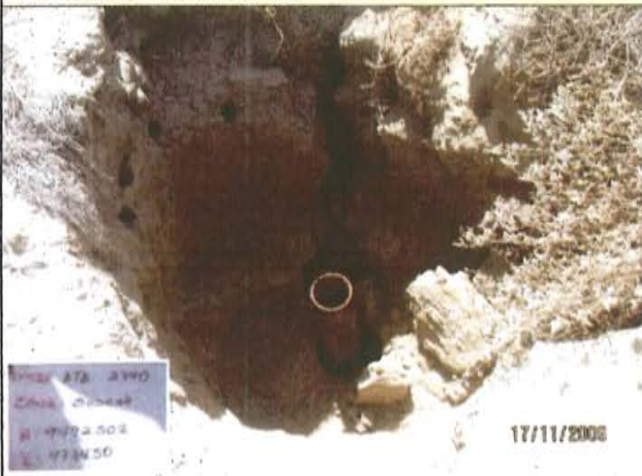
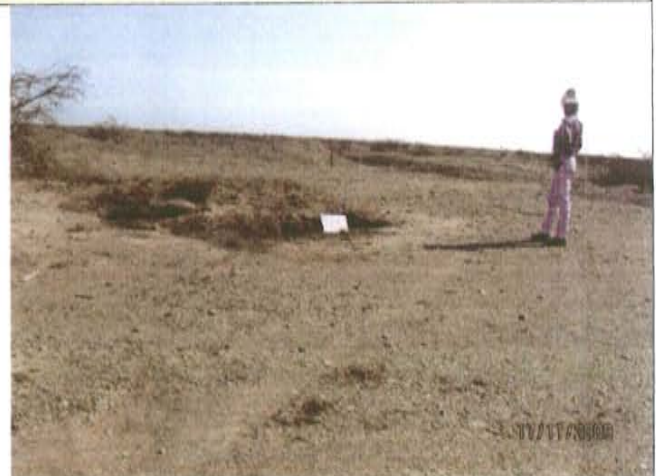
3. REGISTRO FOTOGRÁFICO

Pozo con el casing abierto y expuesto a nivel de la superficie del suelo; hay presencia de suelo contaminado con hidrocarburo, con terraplén y sin vía de acceso hasta el lugar. La vegetación predominante es el bichayo (*Capparis crotonoides*) y el faique (*Acacia sp.*)

El inadecuado abandono del pozo.
