**INFORME N° 0296 - 2015-OEFA/DE-SDCA-CIPASH**

**ASUNTO** : Identificación de pasivo ambiental del subsector hidrocarburos con código de Ficha OEFA F02288, ubicado en el Lote X, en el distrito de El Alto de la provincia Talara del departamento de Piura.

1. El presente Informe tiene por objeto comunicar que el pozo mal abandonado (con código PERUPETRO A\_541), constituye un pasivo ambiental del subsector hidrocarburos, identificado con código de Ficha OEFA F02288. Este pasivo ambiental se encuentra ubicado en el distrito de El Alto de la provincia Talara del departamento de Piura, el cual fue verificado en campo el 14 de octubre de 2014.

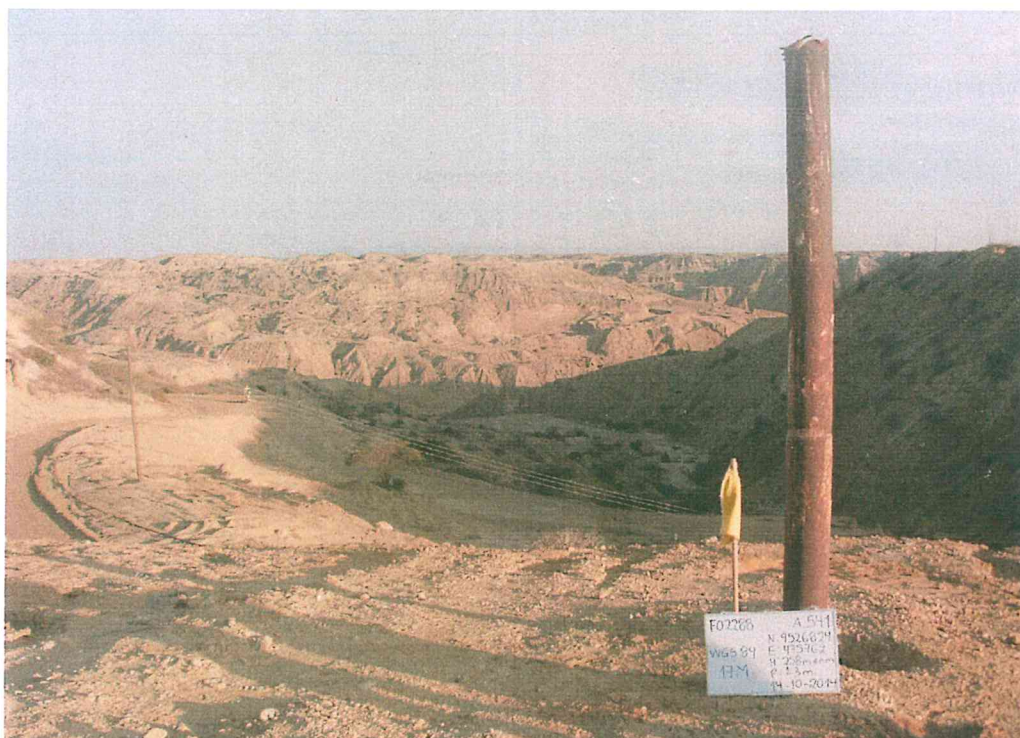
Fotografía N° 1. Pozo A\_541 con tubería de revestimiento que sobresale 3,5 m. sobre la superficie del suelo no presenta cabezal por lo que se encuentra abierto al ambiente.

14. La evaluación in situ por el OEFA realizada el 14 de octubre de 2014, constató la presencia de un pozo petrolero abandonado sin cerco ni señalización que sobresale en 3,5m. sobre la superficie del suelo. El casing o tubería de revestimiento no presentaba cabezal por lo que se encontraría abierto al ambiente sin elementos de cierre que garanticen su hermetismo, además presentaba movimiento al simple contacto. No se observó afloramientos de fluido ni se percibió olores por emisiones gaseosas (ver anexo 1,2 y 3).

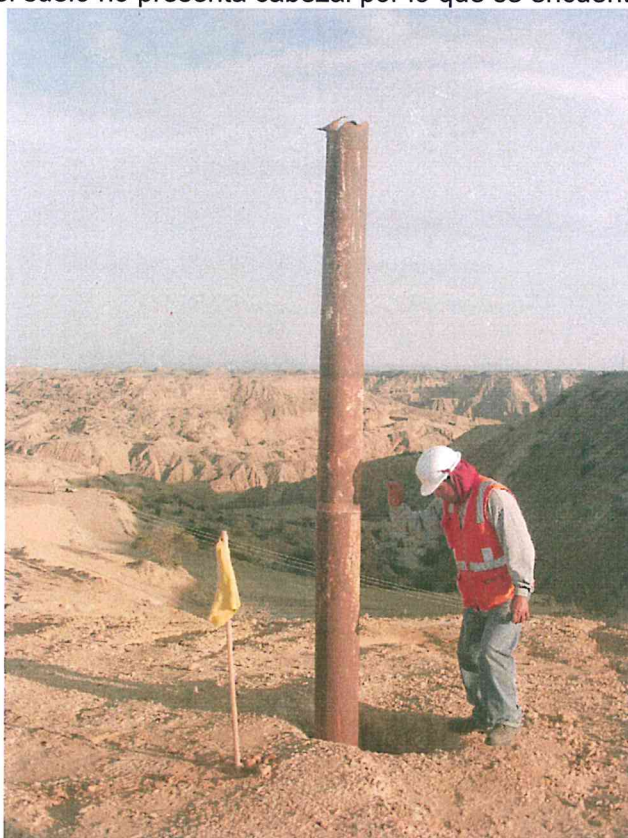
Fotografía N° 2. Pozo A\_541 presenta movimiento al simple contacto.

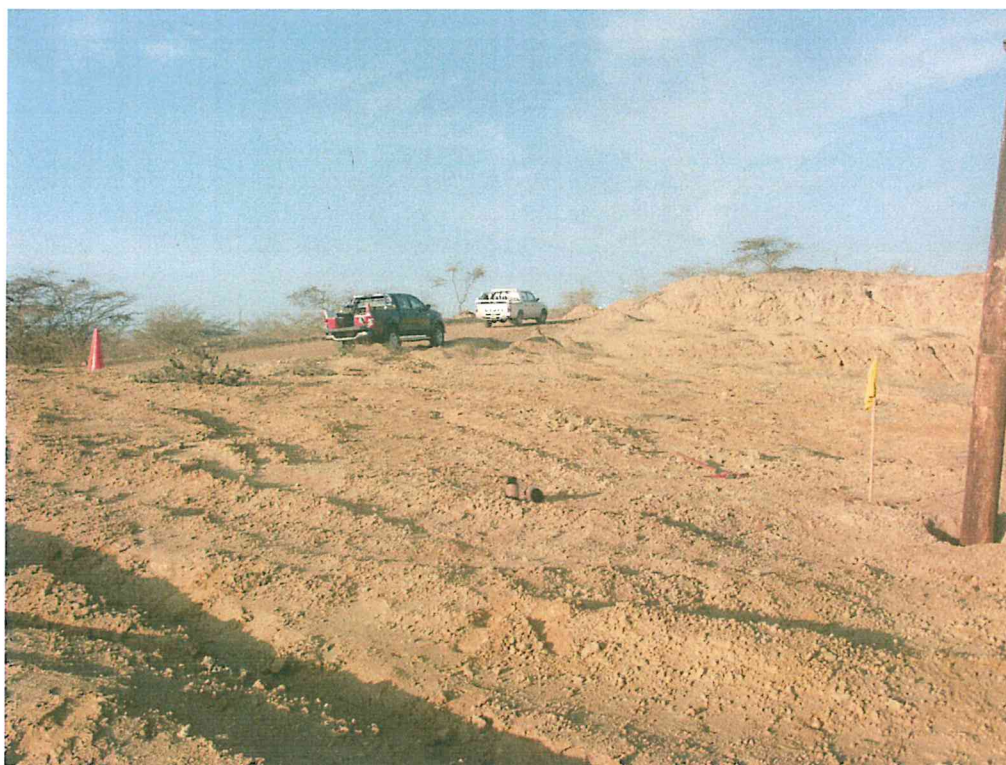
Fotografía N° 3. Pozo ubicado en una zona sin terraplén ni acceso vehicular directo, ya que cuenta con la vía afirmada a 10m. de distancia.

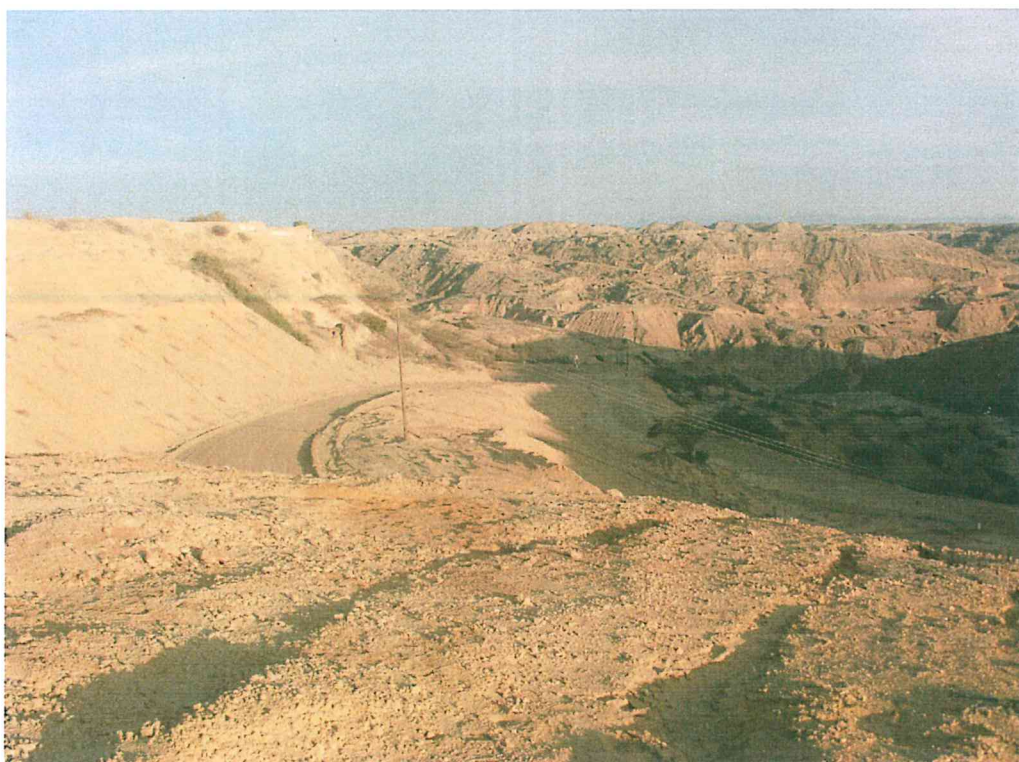
Fotografía N° 4. Los suelos en el borde del área que circunscribe al pozo A\_541 se encuentran erosionados principalmente por el agua de lluvia y el viento.

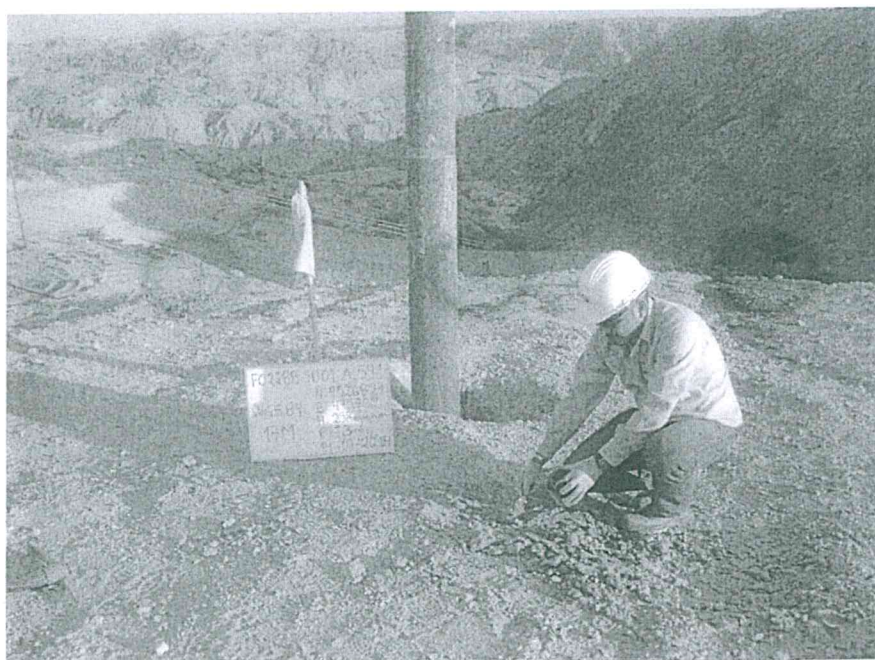
Fotografía N° 1. Toma de muestra de suelo en el punto F02288-SU01, ubicado a 1 m aproximadamente del Pozo A\_541.

| Matriz | Código del punto de muestreo | Parámetros analizados | Descripción | WGS 84 ZONA 17M | |
|---|---|---|---|---|---|
| Suelo | F02288-SU01 | FH F1 (C5-C10)*<br>FH F2 (C10-C28)<br>FH F3 (C28-C40) | La muestra de suelo se tomó a 1 m de distancia del casing del Pozo, a una profundidad de 0,3 de la superficie del suelo. | 475762 | 9526824 |

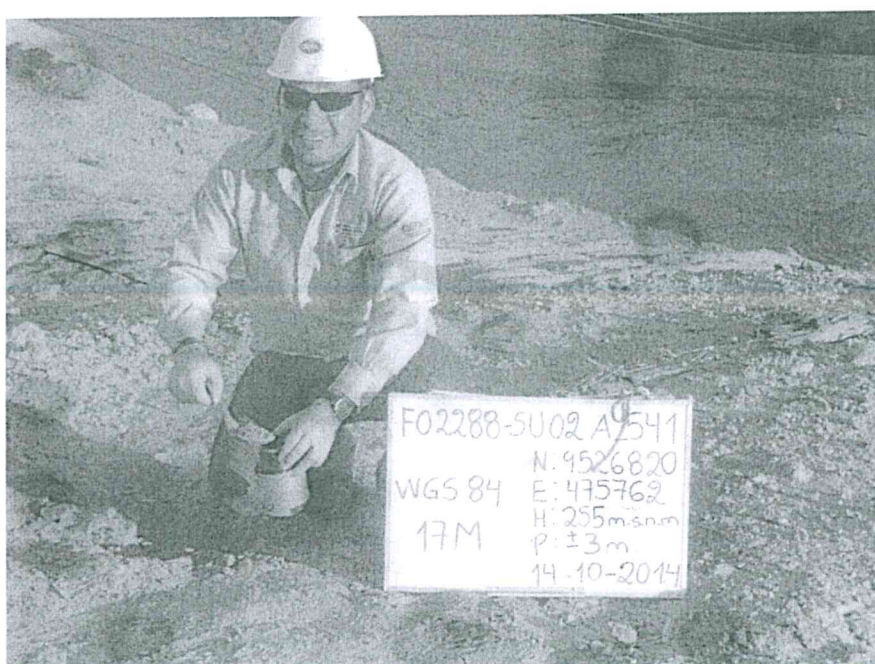
Fotografía N° 2. Toma de muestra de suelo en el punto F02288-SU02, ubicado a 3,5 m aproximadamente del Pozo A\_541.

| Matriz | Código del punto de muestreo | Parámetros analizados | Descripción | WGS 84 ZONA 17M | |
|---|---|---|---|---|---|
| Suelo | F02288-SU02 | FH F1 (C5-C10)*<br>FH F2 (C10-C28)<br>FH F3 (C28-C40) | La muestra de suelo se tomó a 3,5 m de distancia del casing del Pozo, a una profundidad de 0,3 de la superficie del suelo. | 475762 | 9526820 |

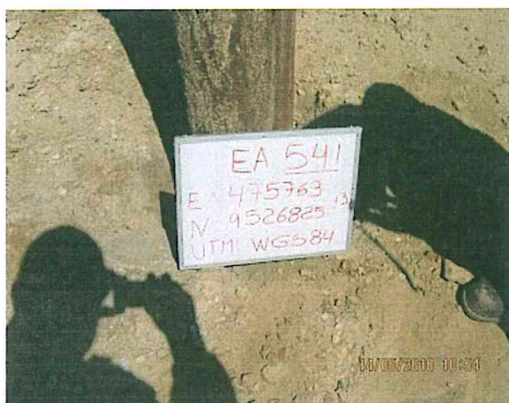
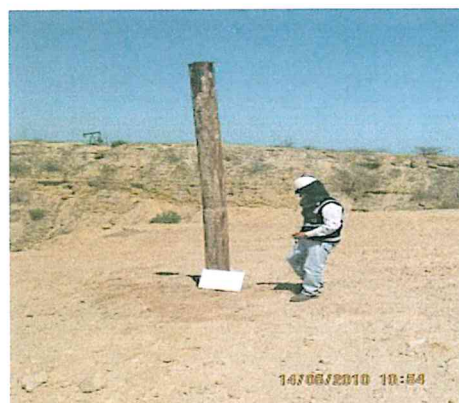
**3. REGISTRO FOTOGRÁFICO**

Pozo ATA con casing 3.5 mts encima de superficie, sin revestimiento en los anulares, con movimiento al simple contacto, acceso transitable.
