INFORME N° 679 - 2014-OEFA/DE-SDCA-CIPASH

ASUNTO : Identificación de pasivo ambiental del subsector hidrocarburos con código de Ficha OEFA F01205, ubicado en el Lote I, en el distrito de La Brea de la provincia Talara del departamento de Piura.

III. IDENTIFICACIÓN DE PASIVO AMBIENTAL DEL SUBSECTOR HIDROCARBUROS CON CÓDIGO DE FICHA OEFA F01205

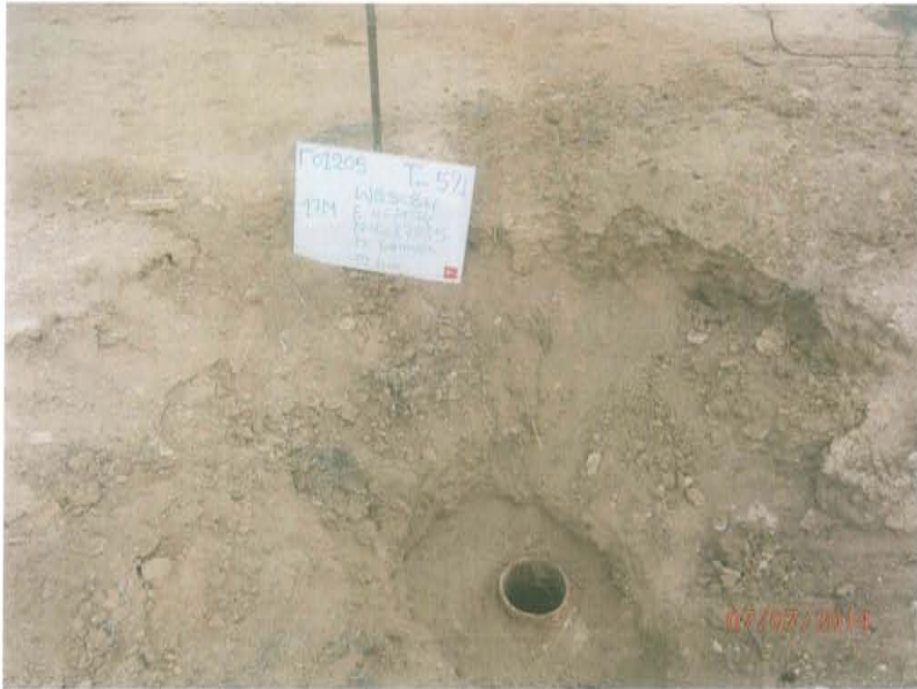
15. Durante la evaluación in situ realizada por el OEFA el 7 de julio de 2014 y luego de una excavación, se observó un pozo inactivo, el cual no cuenta con terraplén habilitado ni acceso vehicular directo, presenta casing de aproximadamente 8½ pulgadas de diámetro pero no cuenta con cabezal ni válvulas; asimismo, se observó que el casing se encuentra corroído y abierto al ambiente; sin embargo, no se percibió emisiones gaseosas provenientes del pozo ni se observó afloramiento superficial de líquidos, pero se observó presencia de líquido en el interior de la tubería (ver anexos 1, 2 y 3).

Fotografía N° 1. Pozo T_591, presenta casing corroído y abierto, con fluido en su interior.

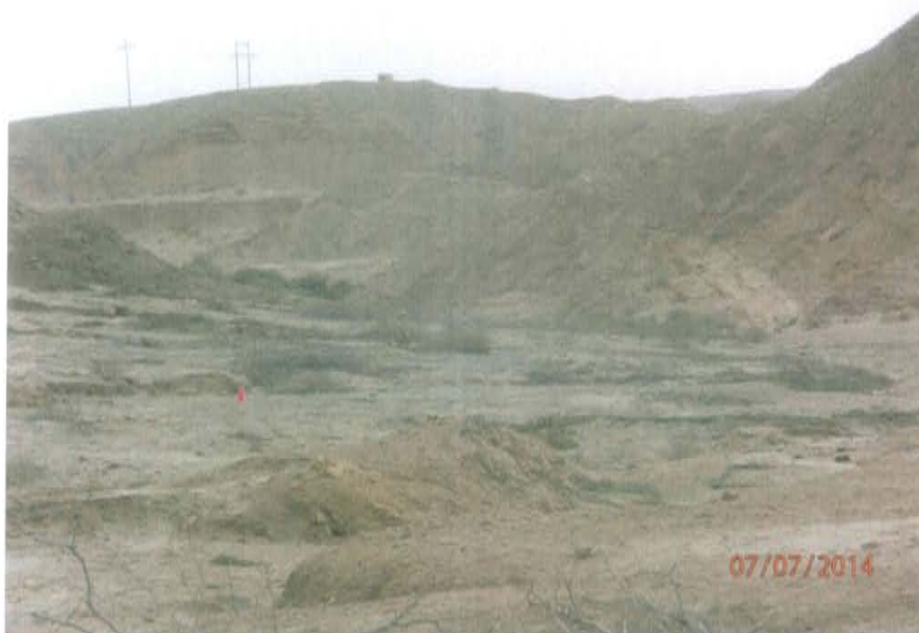
14. El área evaluada se encuentra en una zona de bosque seco, dentro de la unidad fisiográfica de tablazos, constituido por depósitos sedimentarios antiguos de origen aluvial, se caracteriza por presentar microtopografía ondulada y suelo susceptible a la erosión eólica, se encuentra dentro de la zona de vida: desierto superárido Premontano Tropical (ds-PT); asimismo, se observó vegetación como el bichayo en los alrededores.

Fotografía N° 2. El área evaluada se encuentra en una zona de bosque seco, dentro de la unidad fisiográfica de tablazos.

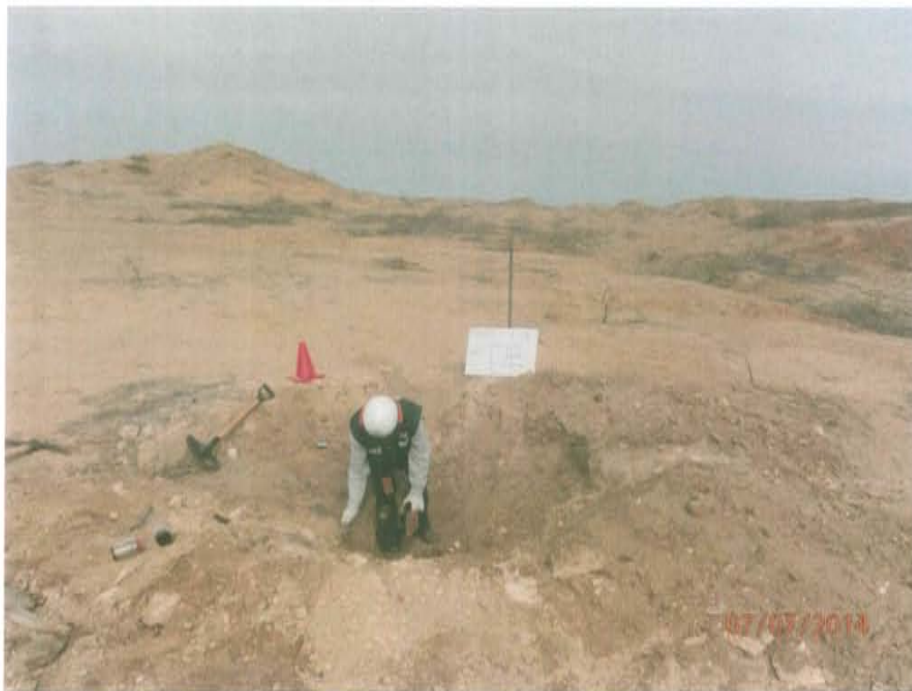
Fotografía N° 3. Toma de muestra de suelo en el punto F01205-SU01.

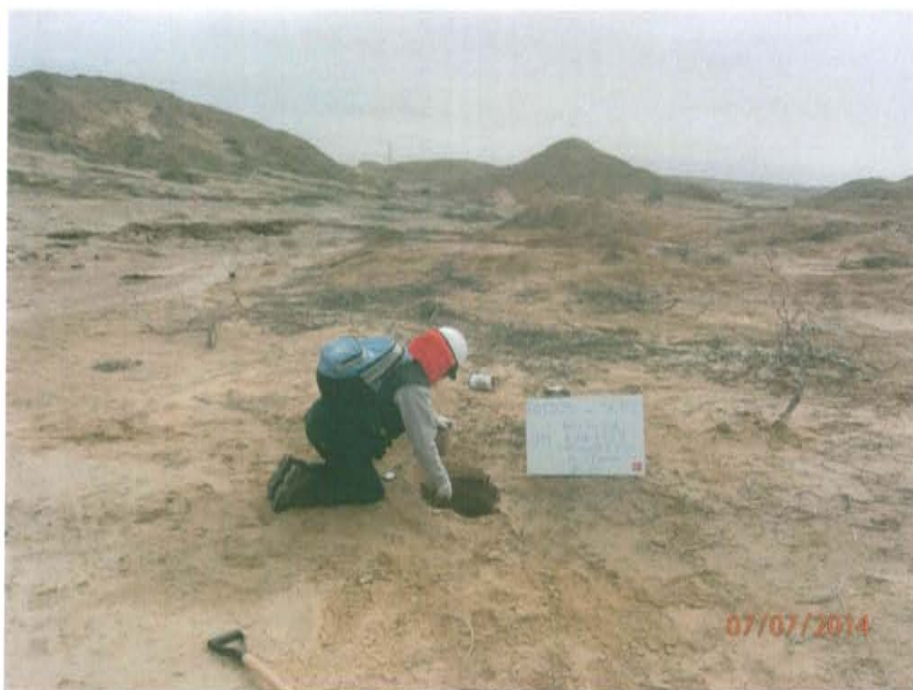
Fotografía N° 4. Toma de muestra de suelo en el punto F01205-SU02.

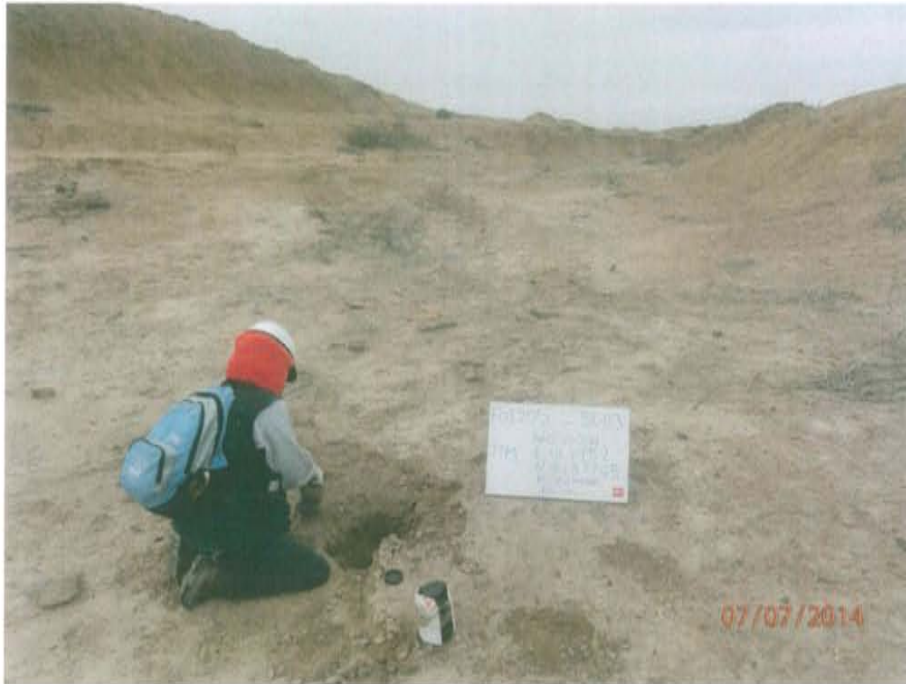
Fotografía N° 3. Toma de muestra de suelo en el punto F01205-SU03.

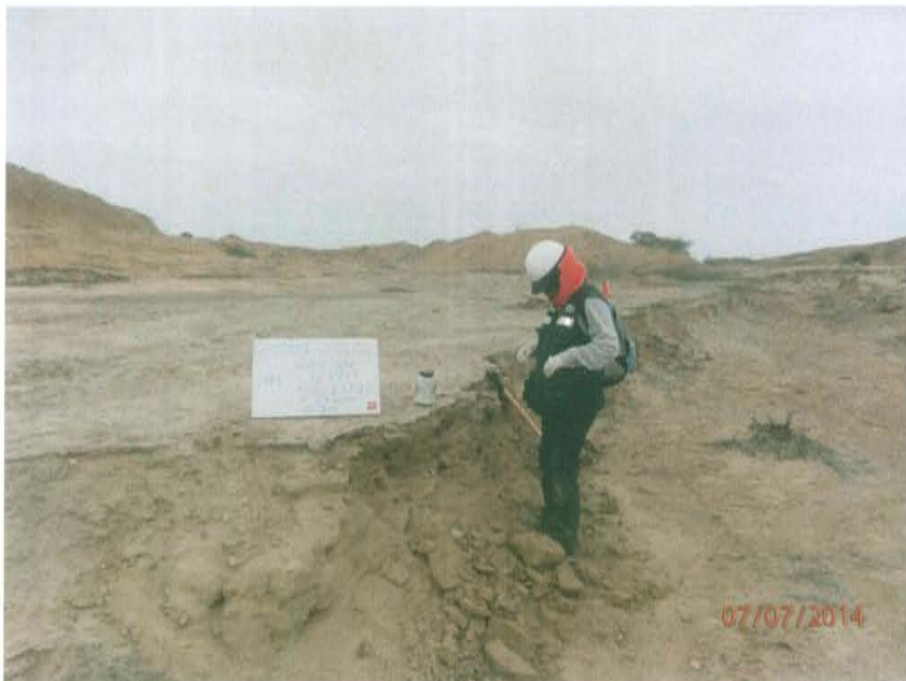
Fotografía N° 4. Toma de muestra de suelo en el punto F01205-SU04.

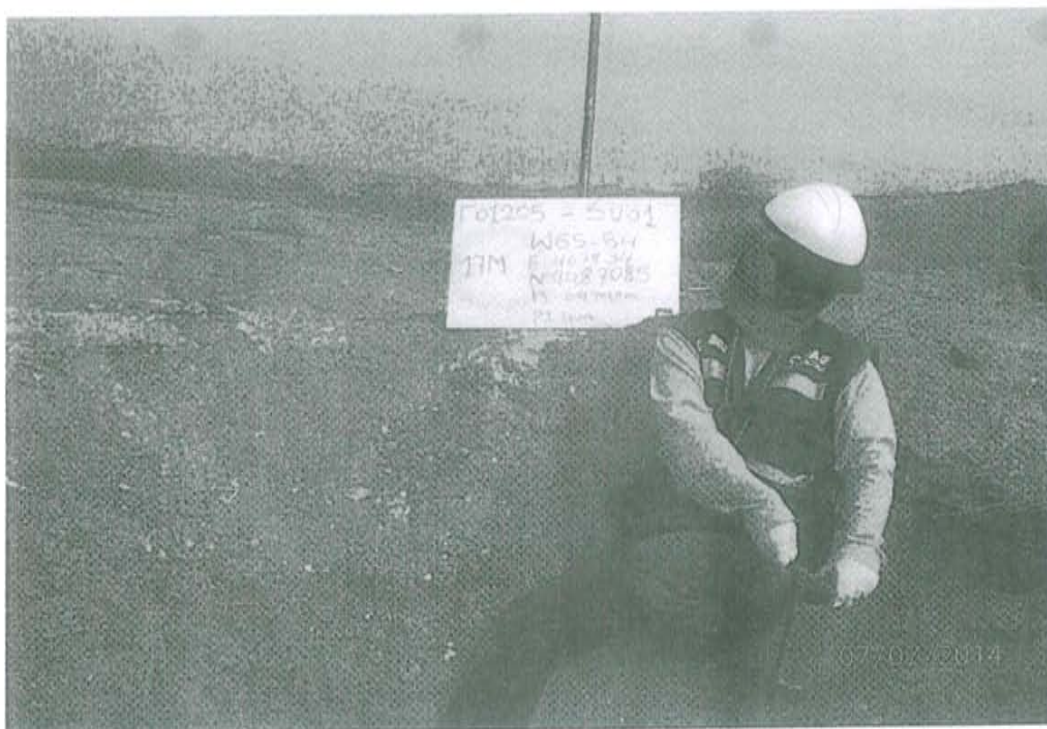
Fotografía N° 1. Toma de muestra de suelo en el punto F01205-SU01, aproximadamente a 0,80 m del Pozo T_591 y a una profundidad de 0,5 m a 0,6 m de la superficie del suelo.

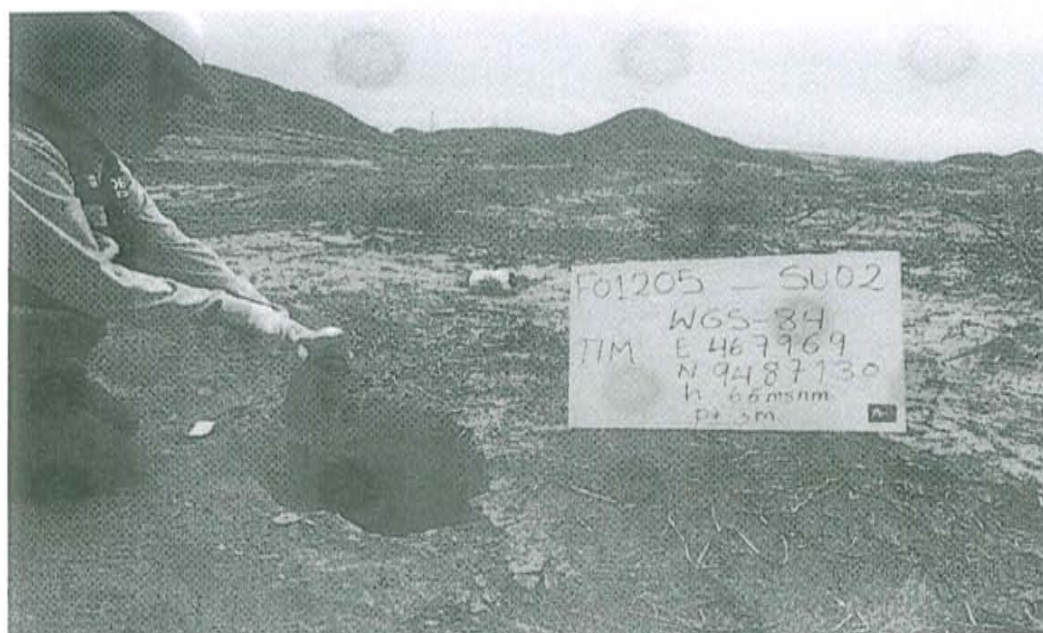
Fotografía N° 2. Toma de muestra de suelo en el punto F01205-SU02, aproximadamente a 57 m del Pozo T_591 y a una profundidad de 0,3 m a 0,4 m de la superficie del suelo.

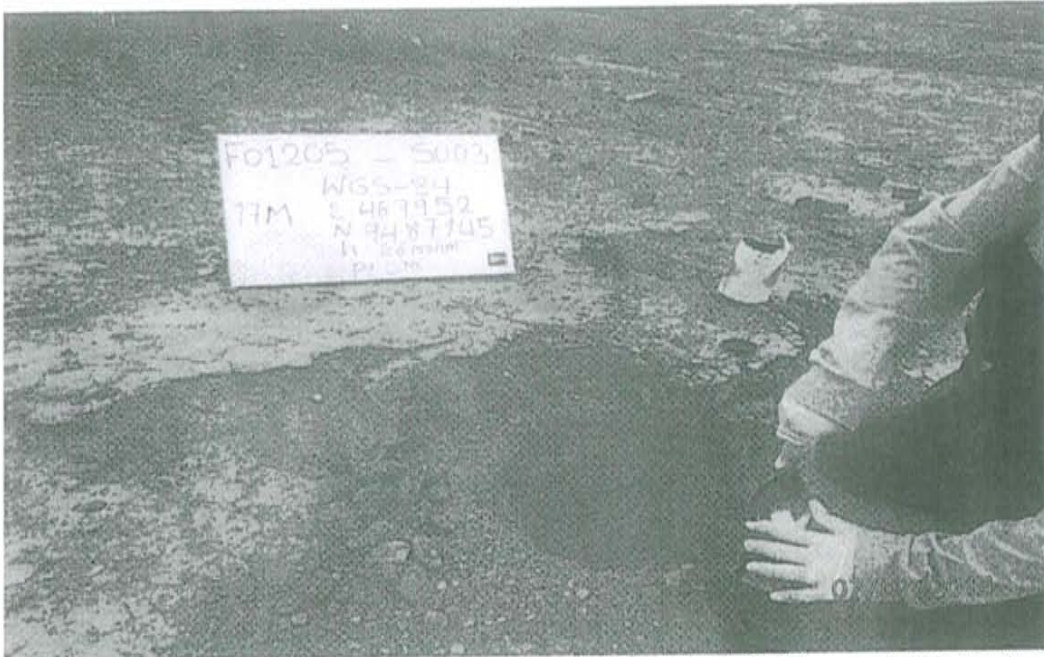
Fotografía N° 3. Toma de muestra de suelo en el punto F0205-SU03, aproximadamente a 60 m del Pozo T_591 y a una profundidad de 0,3 m a 0,35 m de la superficie del suelo.

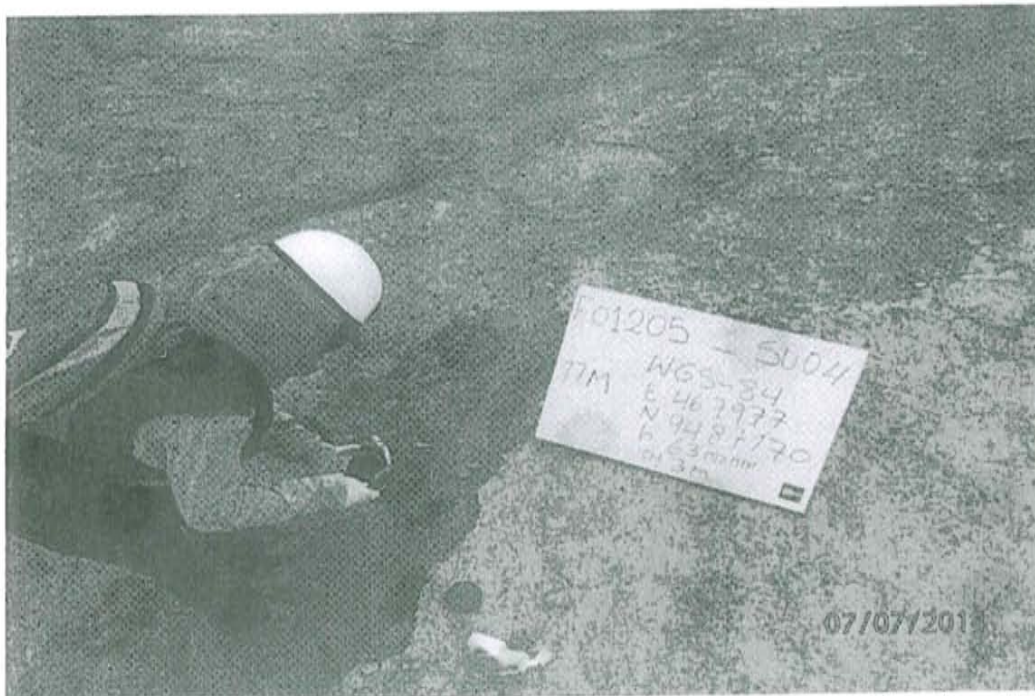
Fotografía N° 4. Toma de muestra de suelo en el punto F01205-SU04, aproximadamente a 100 m del Pozo T_591 y a una profundidad de 0,35 m a 0,45 m de la superficie del suelo.

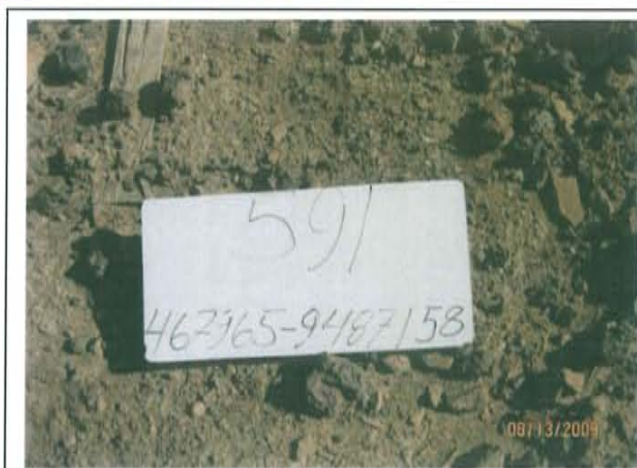
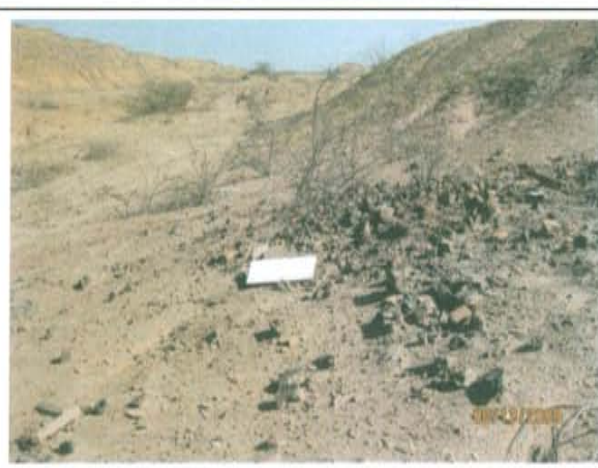
3. REGISTRO FOTOGRÁFICO

Durante la visita de identificación y verificación de pasivos ambientales no se ubicó en la superficie el Pozo T_591, en las coordenadas proporcionadas por la empresa Graña y Montero Petrolera S.A. y tampoco en las coordenadas del pozo tomadas de la información de PERUPETRO S.A. De acuerdo a la información proporcionada por la empresa Graña y Montero Petrolera S.A., el pozo fue abandonado en la perforación (DPA). Asimismo, en la zona visitada se encontró restos de madera y concreto.

Inadecuado abandono de pozo.
