INFORME N° 00108-2024-OEFA/DEAM-SSIM

ASUNTO : Informe de evaluación ambiental para la identificación del sitio impactado por actividades de hidrocarburos con código S0495, ubicado en el Lote 192, microcuenca CORR-34, en el ámbito de la cuenca del río Corrientes, distrito Trompeteros, provincia y departamento Loreto.

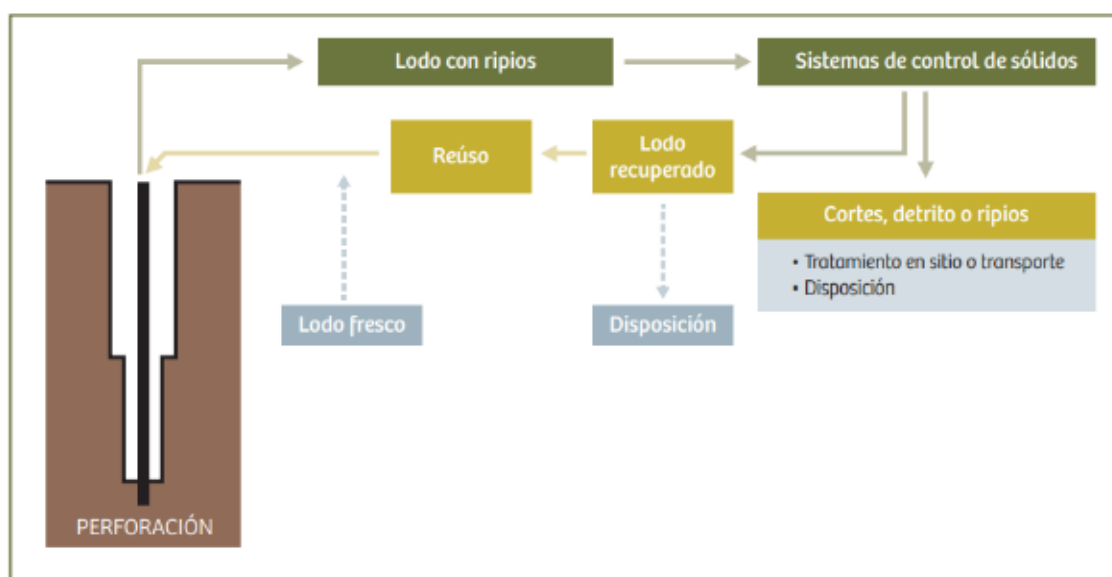
Figura 3.3. Esquema del proceso de perforación de un pozo petrolero

En la siguiente figura se observa un proceso productivo de un pozo petrolero.

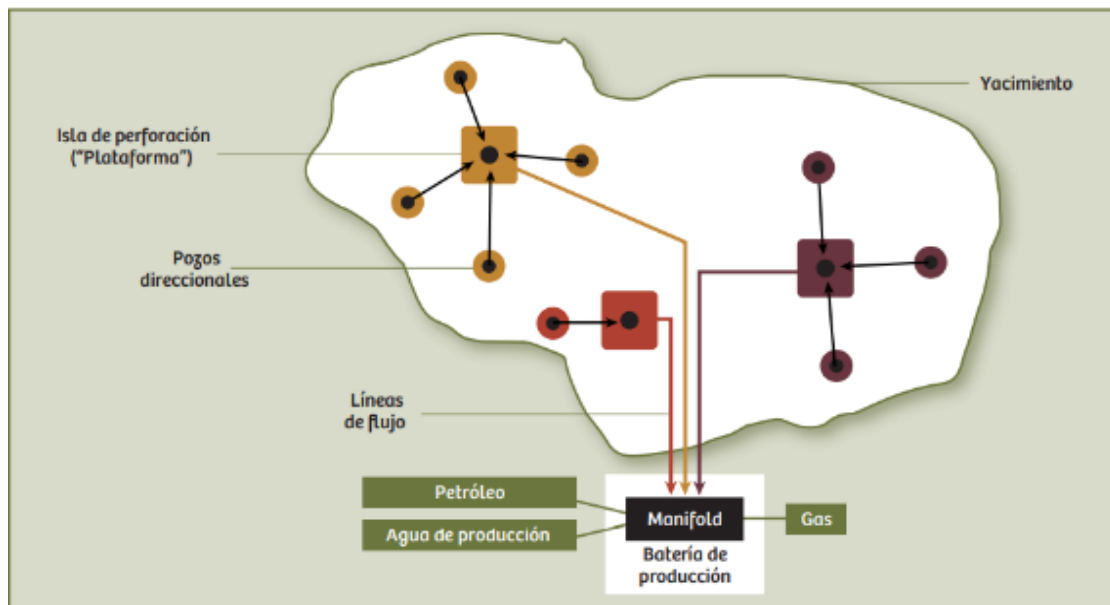
Figura 3.4. Esquema de producción de hidrocarburos en el Lote 192

y de ahí se conecta hasta la batería de Producción, que es el lugar donde se recibe la producción de un determinado número de pozos de un yacimiento.

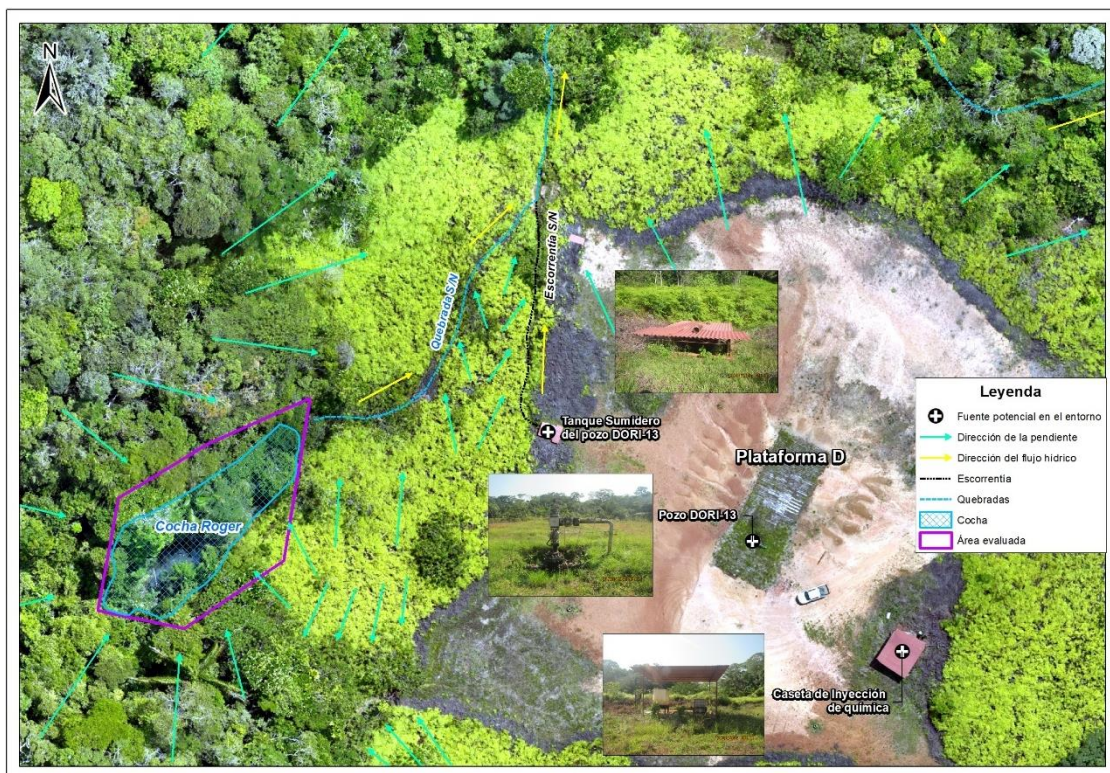
Figura 3.5. Fuentes potenciales en el entorno del sitio S0495

Caseta de Inyección de química (Plataforma D)	366402	9694476	Inhibidores de corrosión e incrustaciones	Inactivo ^(a)	A 106 m al sureste del sitio	Ubicada en el sector sureste de la Plataforma D. Durante las actividades de campo, se observó una estructura metálica con techo de calamina sobre una base de concreto rodeada de vegetación herbácea; asimismo, sobre la base de cemento se observaron 2 contenedores de productos químicos. De la información de emergencias ambientales del OEFA ^(d) y Osinergmin ^(f) no se tienen registros de eventos ocurridos en esta instalación. Ver Fotografía N.º 9 del Anexo I.

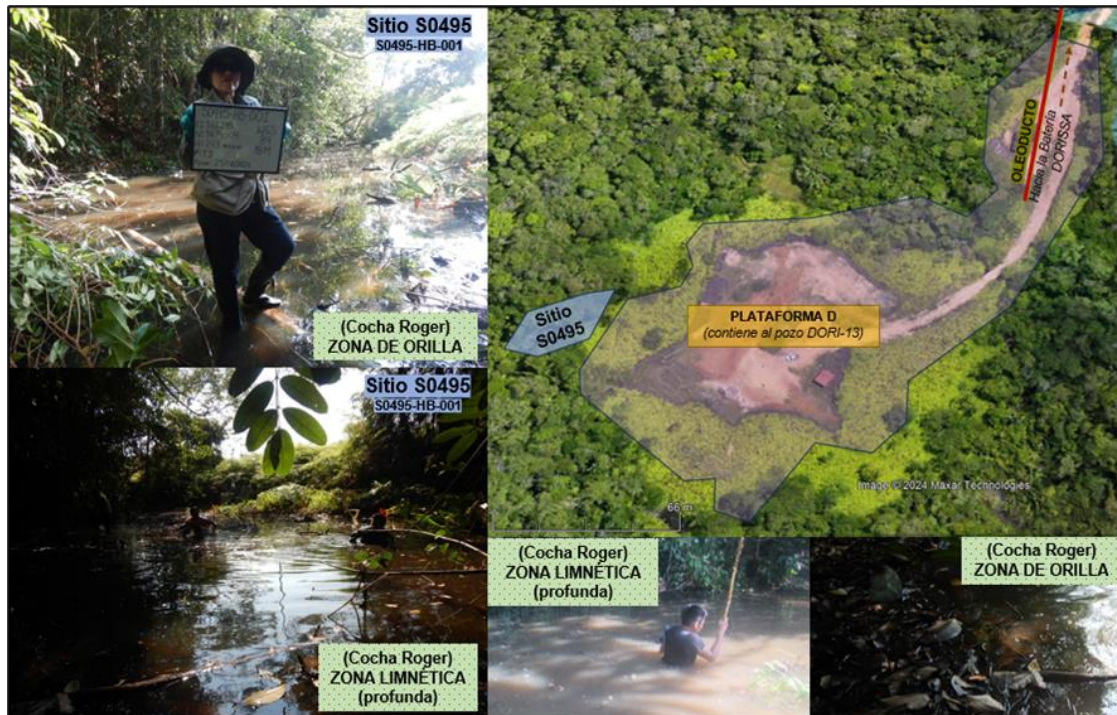
Figura 8.1. Puntos de muestreo de comunidades hidrobiológicas en la cocha Roger del sitio S0495

La cocha Roger corresponde a un ambiente léntico, con aguas de color marrón y baja transparencia (0,3 m), que se ubica en el área del sitio S0495 y próximo a la Plataforma D donde se encuentra el pozo DORI-13. La zona de orilla de la cocha Roger presenta abundante hojarasca y palizada, mientras que la zona limnética o zona profunda presenta abundante limo y arcilla, con una profundidad máxima de 1,5 m (Figura 8.1).

La cocha Roger presenta forma irregular presentando durante la evaluación un ancho variable de 2 m a 8 m, pudiendo alcanzar hasta 15 m en temporada de crecidas. Por la poca extensión del área de la cocha Roger (longitud menor a 100 m de largo), la evaluación hidrobiológica abarcó la totalidad de la cocha, por lo cual incluye los puntos S0495-AS-001 y S0495-AS-002 de agua superficial, así como los puntos S0495-SED-001 y S0495-SED-002 de sedimento.
