**INFORME N° 212 - 2014-OEFA/DE-SDCA-CIPASH**

**ASUNTO** : Identificación de pasivo ambiental del subsector hidrocarburos con código de Ficha OEFA F01615, ubicado en el Lote VII/VI (ex Lote VII), en el distrito de La Brea Negritos de la provincia Talara del departamento de Piura.

### III. IDENTIFICACIÓN DE PASIVO AMBIENTAL DEL SUBSECTOR HIDROCARBUROS CON CÓDIGO DE FICHA OEFA F01615

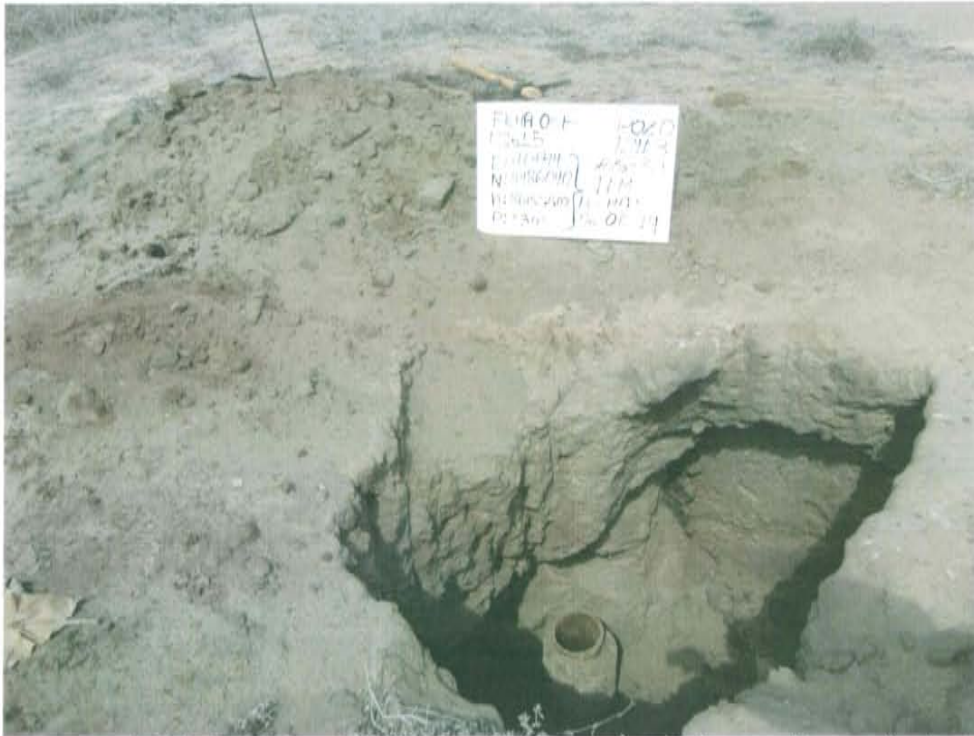
Fotografía N° 1. El Pozo T2113 se ubica en un hoyo de sección cuadrada, donde se observa el casing sin cabezal ni válvulas que aseguren su hermetismo.

14. Durante la evaluación in situ realizada por el OEFA el 06 de agosto de 2014 se observó un pozo inactivo, en un terreno no habilitado y sin acceso vehicular, dicho pozo se ubicó en un hoyo de sección cuadrada con un diámetro de 1,4 m x 1,4 m x 1,5 m de profundidad, donde se observó dos casing cortados, corroídos y cementados en la sección anular, con un diámetro de 8 y 12 pulgadas aproximadamente, sin cabezal ni válvulas que aseguren su hermetismo, por lo que se considera que se encuentra abierto y expuesto al ambiente; asimismo, se percibió fluido al interior del pozo; sin embargo, no se observó afloramiento superficial de estos, pero se pudo percibir emisiones gaseosas provenientes del pozo (ver anexos 1, 2 y 3).

16. En ese sentido, de la revisión documentaria y evaluación in situ se tiene que el pozo se encuentra mal abandonado, toda vez que no se encuentra herméticamente cerrado ni en condiciones seguras para el abandono, conforme se establece el Artículo 2° del Decreto Supremo N° 032-2004-EM - Reglamento de las Actividades de Exploración y Explotación de Hidrocarburos<sup>6</sup>. Además de presentar suelo contaminado con hidrocarburos en el área circundante al pozo y emisiones gaseosas provenientes del mismo.

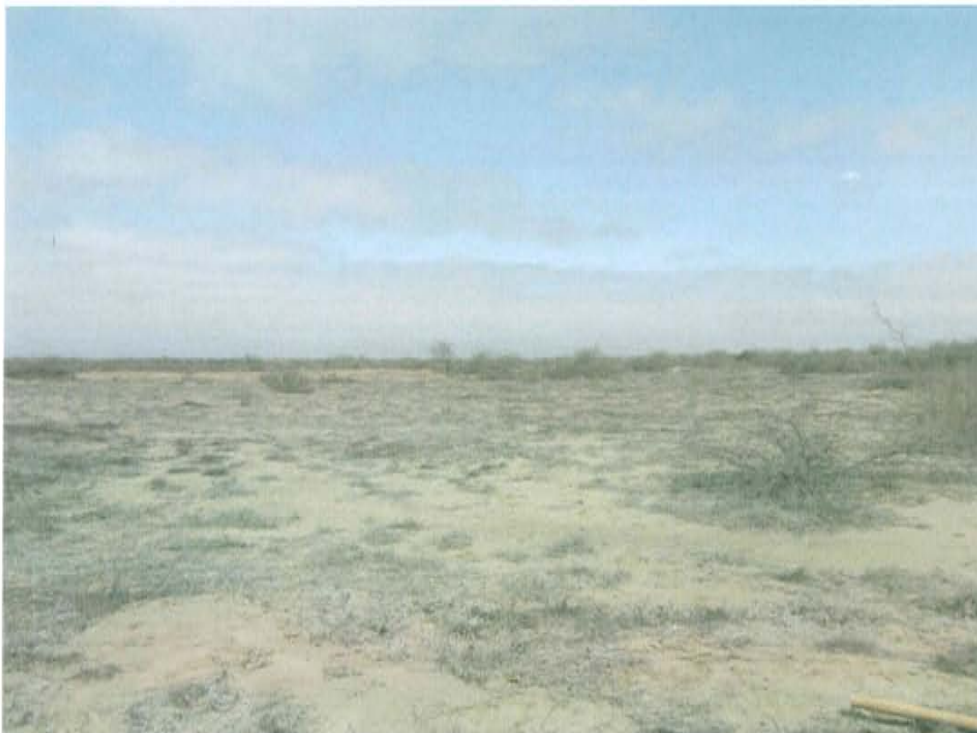
Fotografía N° 2. La zona donde se ubica el Pozo T2113, presenta un paisaje plano suavemente ondulado con vegetación de bosques secos.

13. La zona evaluada donde se ubica el pozo, se encuentra en una zona de bosques secos, presenta un paisaje plano suavemente ondulado de pendientes bajas. Se observa suelo erosionado por la acción hídrica y eólica, presenta vegetación con formación de matorrales secos y arbustivos.

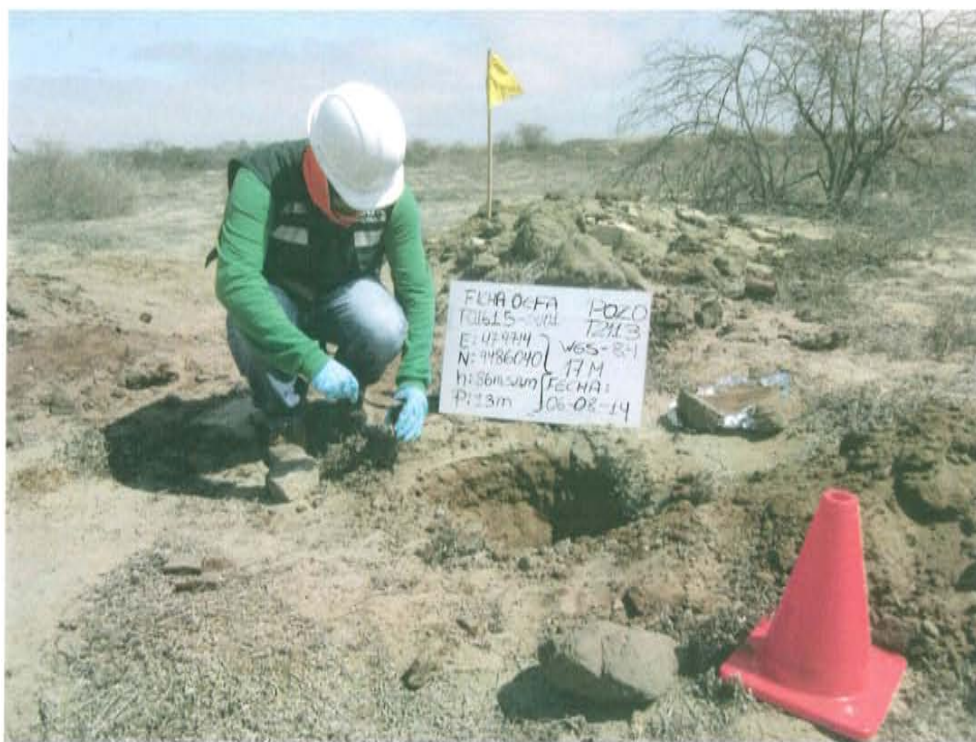
Fotografía N° 3. Toma de muestra de suelo en el punto F01615-SU01, ubicado a 2,5 m del Pozo T2113.

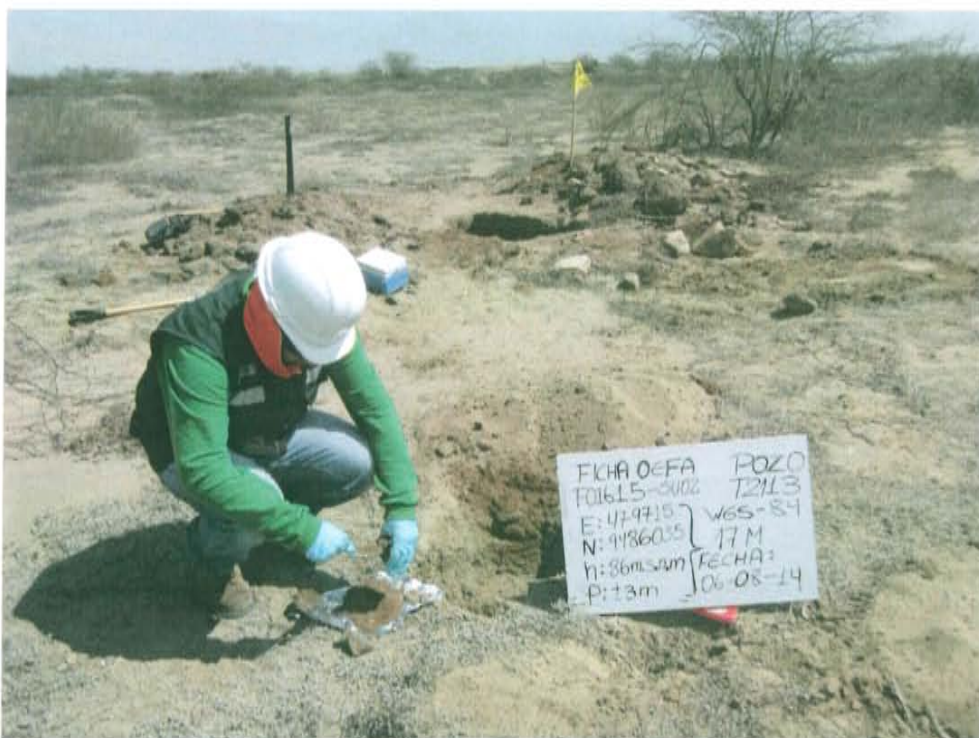
Fotografía N° 4. Toma de muestra de suelo en el punto F01615-SU02, ubicado a 5 m del Pozo T2113.

20. Los resultados obtenidos del análisis en el laboratorio, evidencian la presencia de suelo contaminado con hidrocarburos, dado que la concentración correspondiente a la Fracción de hidrocarburos F3 de la muestra F01615-SU02, supera el ECA para suelo de uso agrícola.

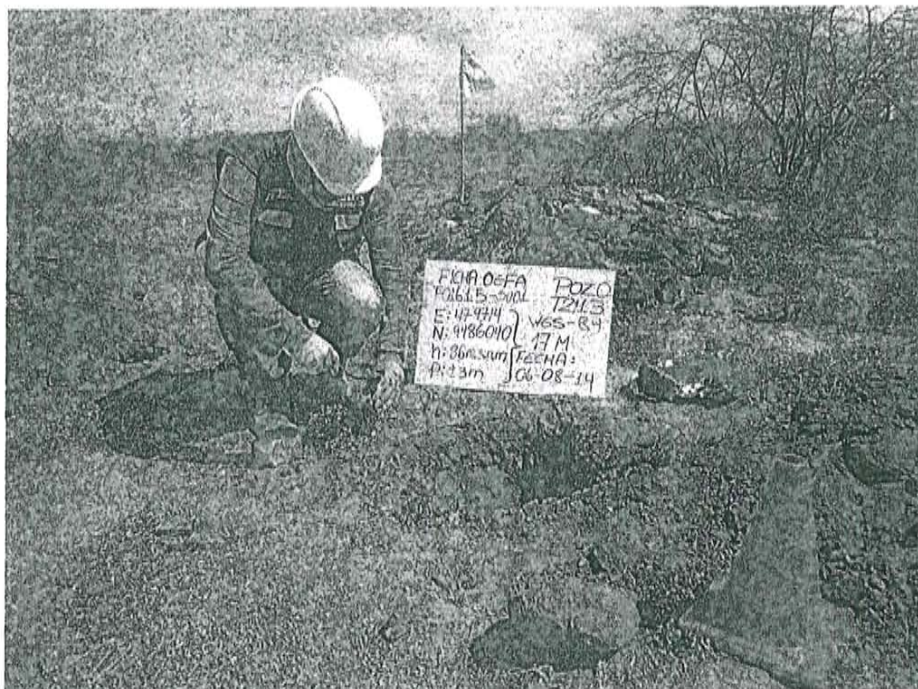
Fotografía N° 1. Toma de muestra de suelo en el punto F01615-SU01, ubicado a 2,5 m aproximadamente del Pozo T2113.

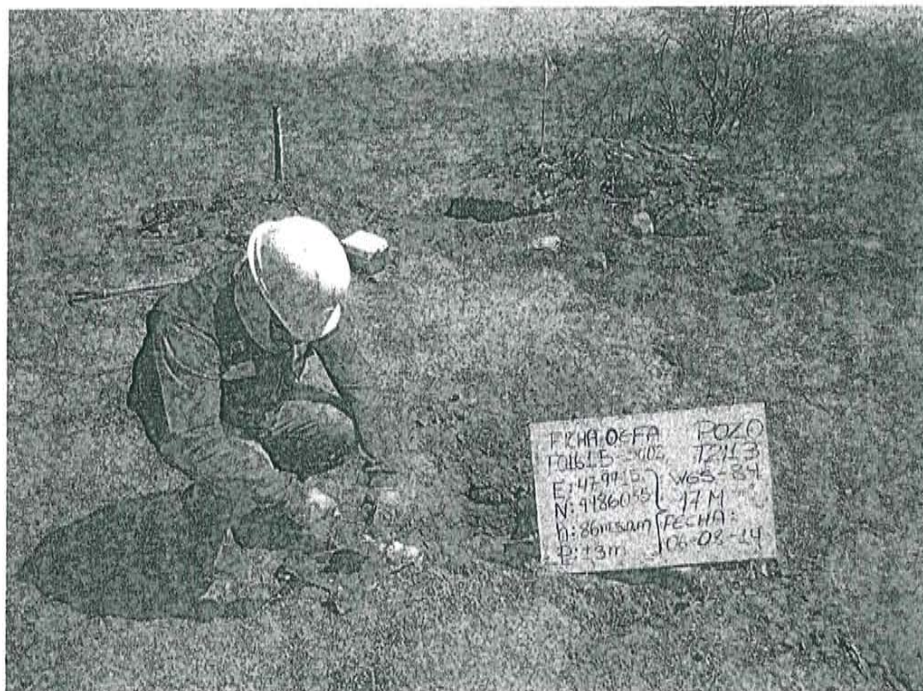
Fotografía N° 2. Toma de muestra de suelo en el punto F01615-SU02, ubicado a 5 m aproximadamente del Pozo T2113.

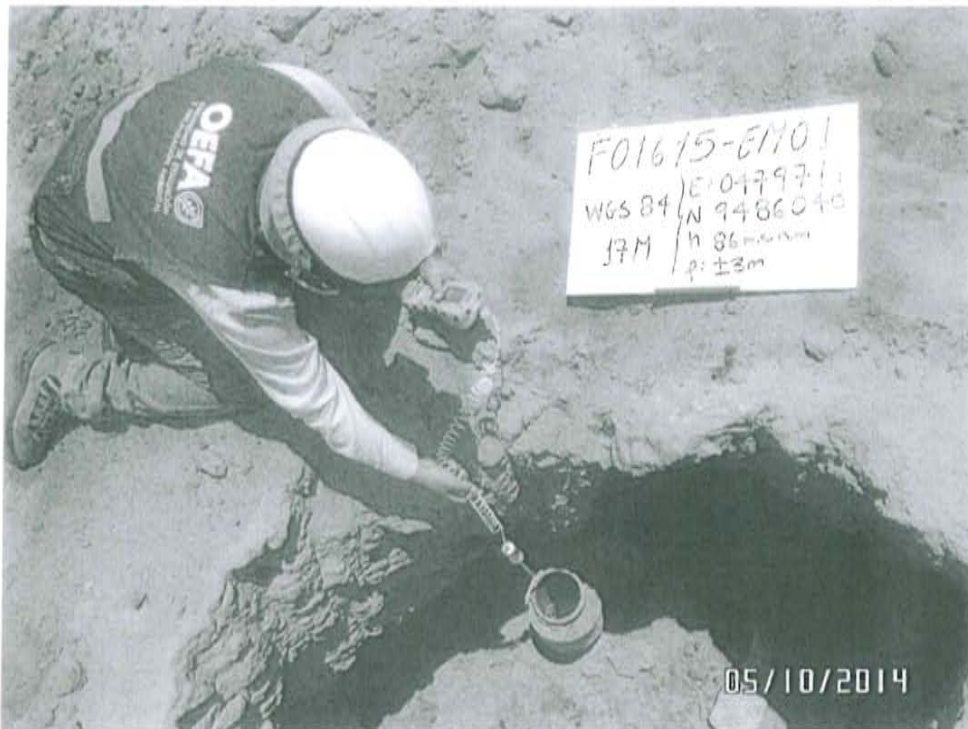
Fotografía N° 1. Medición en el punto F01615-EM01, ubicado en boca del Pozo T2113.

26. Los resultados obtenidos en boca de pozo (F01615-EM01) muestran la presencia de COVs y que el Límite Inferior de Explosividad (LEL) alcanza valores hasta 100 %, evidenciando que las emisiones gaseosas fugitivas provenientes del pozo están compuestas por una mezcla de gases con características combustibles y posiblemente inflamables con comportamiento no constante. Las concentraciones de H<sub>2</sub>S, muestran una disminución significativa respecto a las concentraciones en boca de pozo.

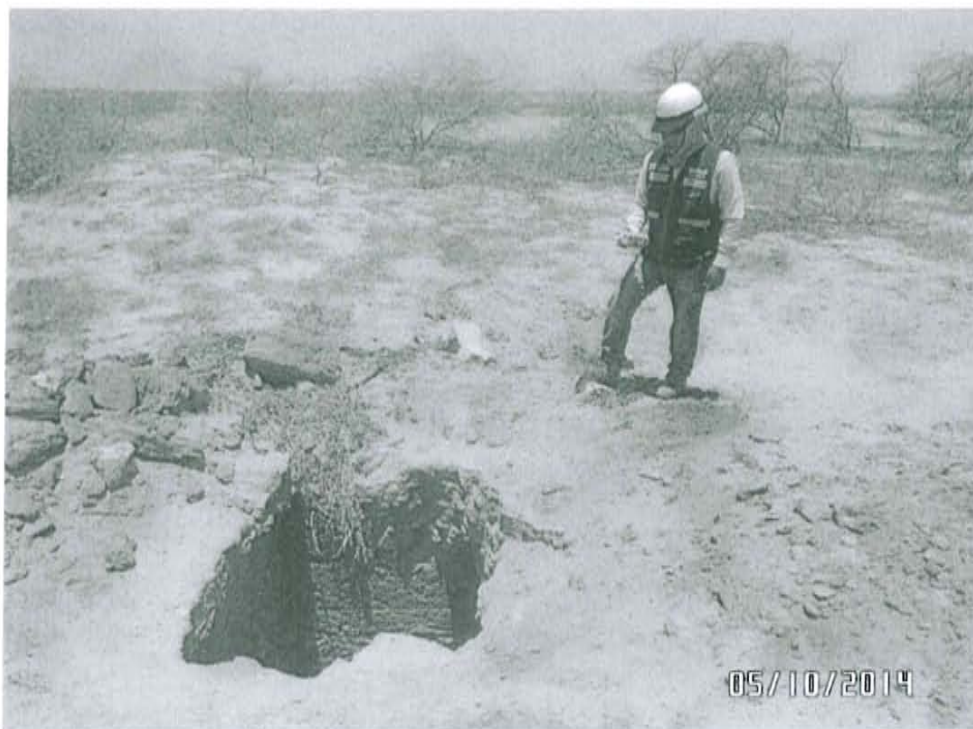
Fotografía N° 2. Mediciones en F01615-VA01, recorrido en el área circundante alrededor del Pozo T2113.

27. Los resultados obtenidos en los alrededores a la ubicación del pozo (F01615-VA01) muestran que no son significativos en comparación con las mediciones obtenidas en boca de pozo.

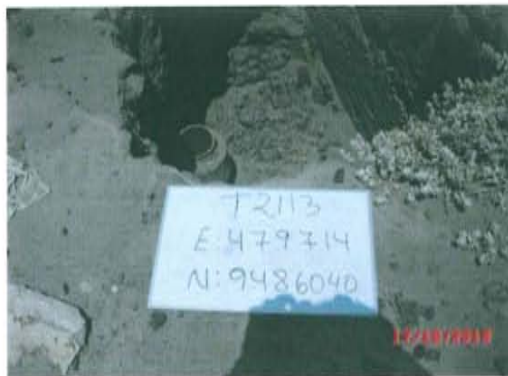
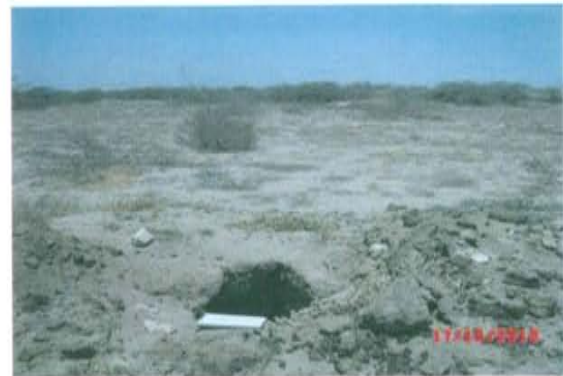
**3. REGISTRO FOTOGRÁFICO**

Pozo ATA, con casing corroído y con fluido en su interior, cantina destruida con restos de madera, sin acceso vehicular y vegetación seca en la zona.

Inadecuado Abandono de Pozo
