**INFORME N° 86 - 2015-OEFA/DE-SDCA-CIPASH**

**ASUNTO** : Identificación de pasivo ambiental del subsector hidrocarburos con código de Ficha OEFA F01382, ubicado en el Lote VII/VI (Ex Lote VII), en el distrito de La Brea de la provincia Talara del departamento de Piura.

### III. IDENTIFICACIÓN DE PASIVO AMBIENTAL DEL SUBSECTOR HIDROCARBUROS CON CÓDIGO DE FICHA OEFA F01382

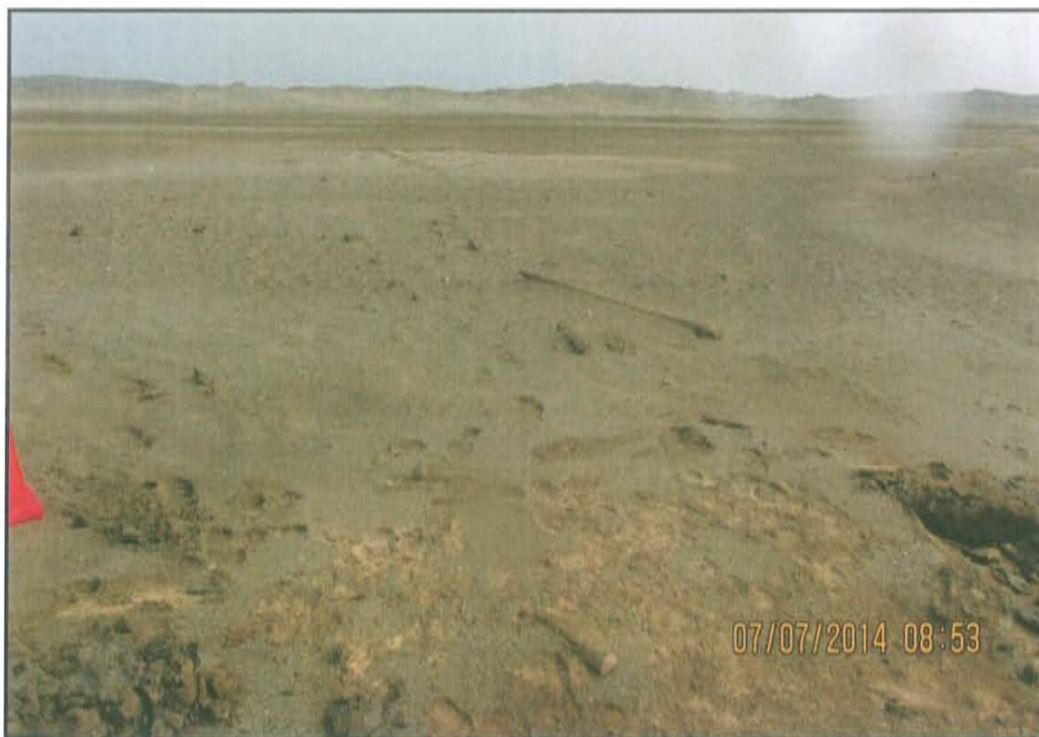
Fotografía N° 1. Vista panorámica del área circundante al pozo T1139, no se observa la presencia de población ni de vegetación.

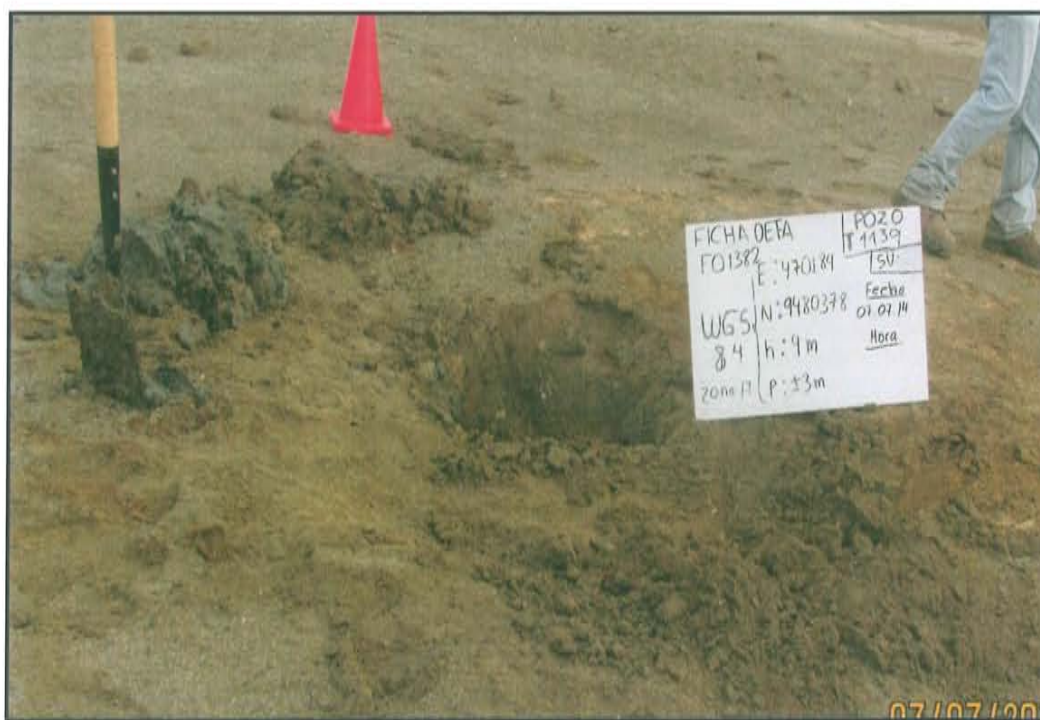
Fotografía N° 2. Pozo con código PERUPETRO T1139; con casing de 6 plg a nivel de la superficie del suelo.

14. En la visita realizada por el OEFA el 07 de julio del 2 014, se visualizó pozo inactivo ubicado en terreno no habilitado que no posee acceso vehicular directo. Se visualiza casing de 6 plg a nivel de la superficie del suelo. Se observó que el pozo se encuentra abierto y expuesto al ambiente y que no cuenta con elementos de cierre que aseguren su hermetismo. Se aprecia suelo con presencia de hidrocarburos a nivel superficial en el área

16. En ese sentido, de la revisión documentaria y evaluación in situ se tiene que el pozo se encuentra mal abandonado, toda vez que no se encuentra herméticamente cerrado ni en condiciones seguras para el abandono, conforme se establece en el Artículo 2° del Decreto Supremo N° 032-2004-EM – Reglamento de las Actividades de Exploración y Explotación de Hidrocarburos<sup>6</sup>. Además de presentar suelo contaminado con hidrocarburos en el área circundante al pozo.

| Factores | Escenarios | Puntuación |
|---|---|---|
| Potencial de colapso | El casing de 6 plg se encuentra al nivel de la superficie del suelo. | 1 |

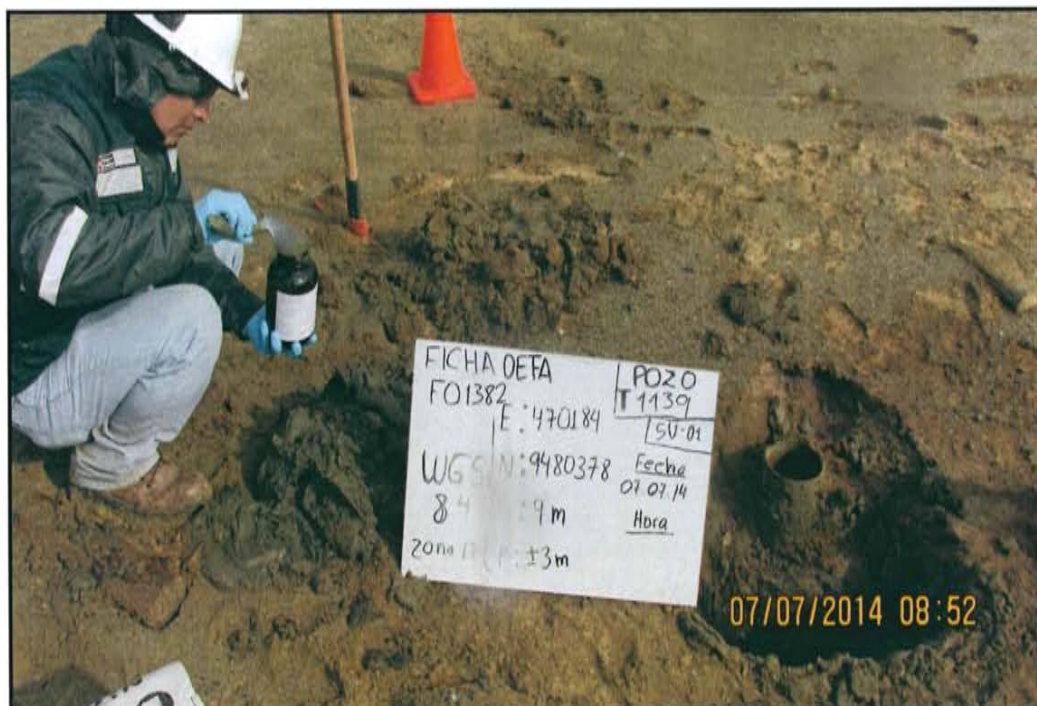
Fotografía N° 3. La muestra de suelo FO1382-SU01 se tomó a 0,3 m de distancia del casing del Pozo T1139.

| Matriz | Código de muestra | Parámetros analizados | Resultado | Unidad | ECA o norma referencial | % que se encuentra por encima del ECA o norma referencial | Laboratorio | Número de informe de ensayo de laboratorio |
|---|---|---|---|---|---|---|---|---|
| Suelo | F01382 - SU01 | FH F2 (C <sub>10</sub> -C <sub>28</sub> ) | 749,8 | mg/kg | 1 200 | No supera | Inspectorate Services Perú S.A.C. | 75214L/14-MA |
| Suelo | F01382 - SU01 | FH F3 (C <sub>28</sub> -C <sub>40</sub> ) | 750,7 | mg/kg | 3 000 | No supera | Inspectorate Services Perú S.A.C. | 75214L/14-MA |

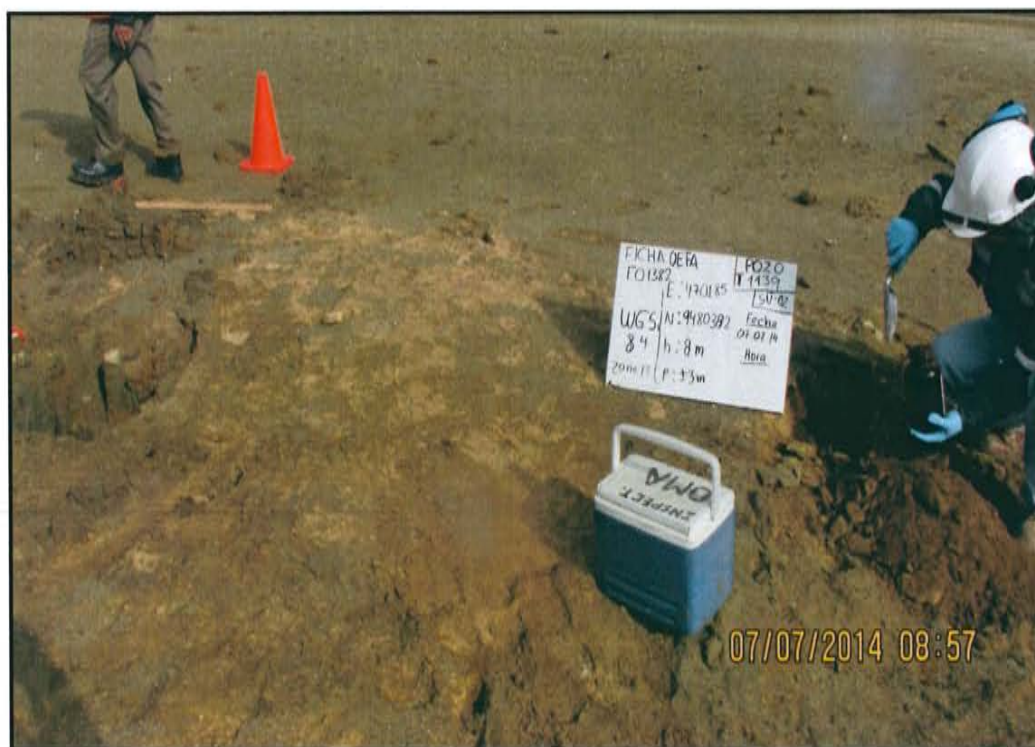
Fotografía N° 4. La muestra de suelo FO1382-SU02 fue tomada a 2,5 m de distancia del casing del Pozo T1139.

| Matriz | Código de muestra | Parámetros analizados | Resultado | Unidad | ECA o norma referencial | % que se encuentra por encima del ECA o norma referencial | Laboratorio | Número de informe de ensayo de laboratorio |
|---|---|---|---|---|---|---|---|---|
| Suelo | F01382 - SU02 | FH F2 (C <sub>10</sub> -C <sub>28</sub> ) | 11 324,3 | mg/kg | 1 200 | 843,7 % | Inspectorate Services Perú S.A.C. | 75214L/14-MA |
| Suelo | F01382 - SU02 | FH F3 (C <sub>28</sub> -C <sub>40</sub> ) | 13 139,9 | mg/kg | 3 000 | 338 % | Inspectorate Services Perú S.A.C. | 75214L/14-MA |

20. Los resultados obtenidos del análisis en laboratorio evidencian la presencia de suelo contaminado con hidrocarburos, dado que las concentraciones de las Fracciones de Hidrocarburos F2 y F3 para la muestra F01382-SU02, han superado el ECA para suelo de uso agrícola.
21. A continuación se realiza la estimación del nivel de riesgo en función del parámetro Fracción de Hidrocarburos F2 (C<sub>10</sub> – C<sub>28</sub>), debido a que presentó el valor más alto en la valoración (% que supera el ECA) entre el resto de parámetros considerados para la evaluación.

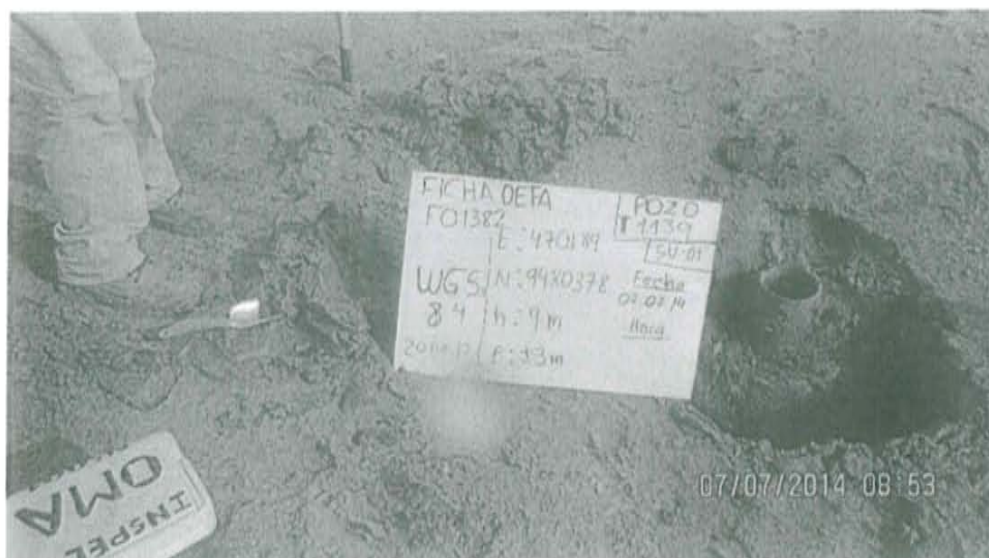
Fotografía N° 1. Toma de muestra de suelo en el punto F01382-SU01, ubicado a 0,3 m aproximadamente del Pozo T1139.

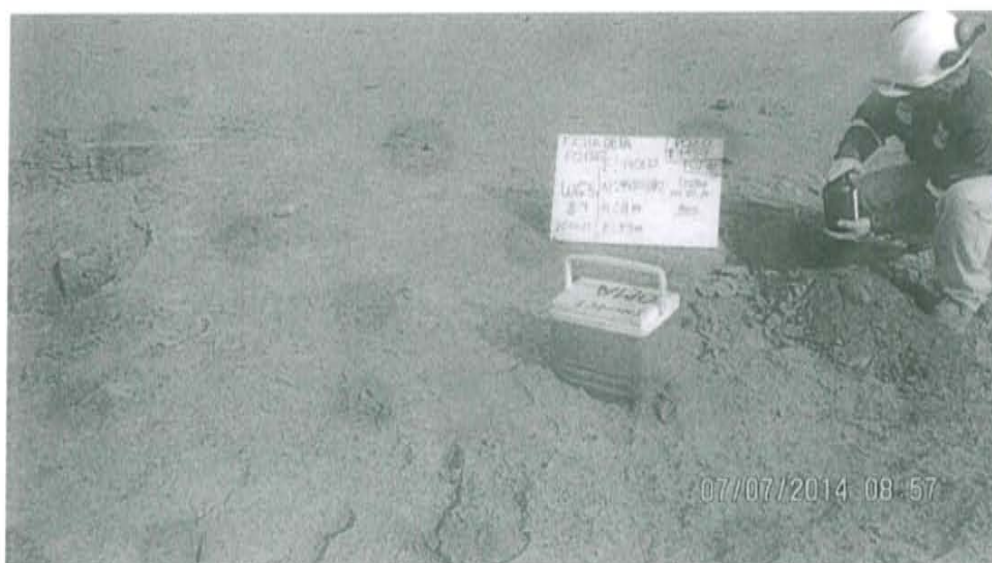
Fotografía N° 2. Toma de muestra de suelo en el punto F01382-SU02, ubicado a 2,5 m aproximadamente del Pozo T1139.

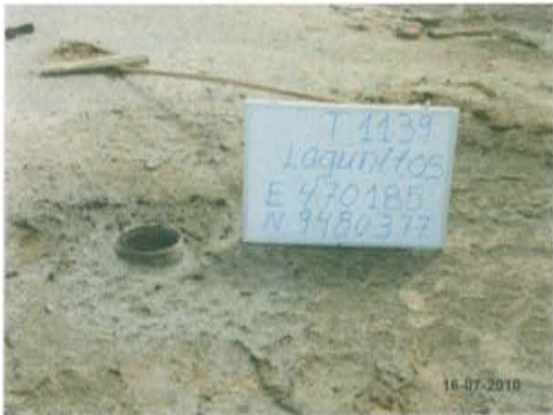
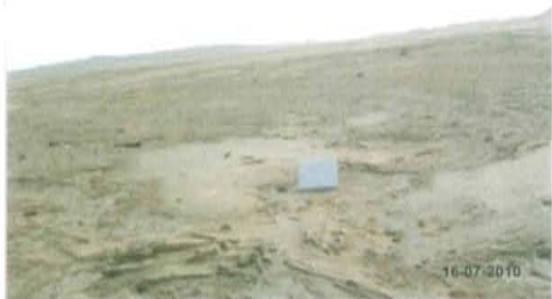
| Estado del Pozo: ATA<br>Descripción de los Componentes existentes del Pozo: El pozo cuenta con casing de superficie, sin plataforma.<br>Aspectos Ambientales: No presenta Flora.<br>Contaminación Ambiental Por: Derrame de hidrocarburos (Suelo Impregnados de Hidrocarburo en una área aproximada de 2 m2). Presencia de Residuos sólidos (restos de madera).<br>Descripción de referencias y/o acceso al Pozo: Sin acceso.<br>Descripción del Aspecto Social: No se visualizó Indicios de presencia de pobladores para extracción de Hidrocarburo. | | | |
| <i>Inadecuado abandono del pozo</i> | | | |
