**INFORME N° 1274 - 2015-OEFA/DE-SDCA-CIPASH**

Asunto : Identificación de pasivo ambiental del subsector hidrocarburos con código de Ficha OEFA F02908, ubicado en el Lote III, en el distrito de Vichayal de la provincia Paita del departamento de Piura.

Tipo de informe : Informe de Pasivo Ambiental

## V. IDENTIFICACIÓN DE PASIVO AMBIENTAL DEL SUBSECTOR HIDROCARBUROS CON CÓDIGO DE FICHA OEFA F02908

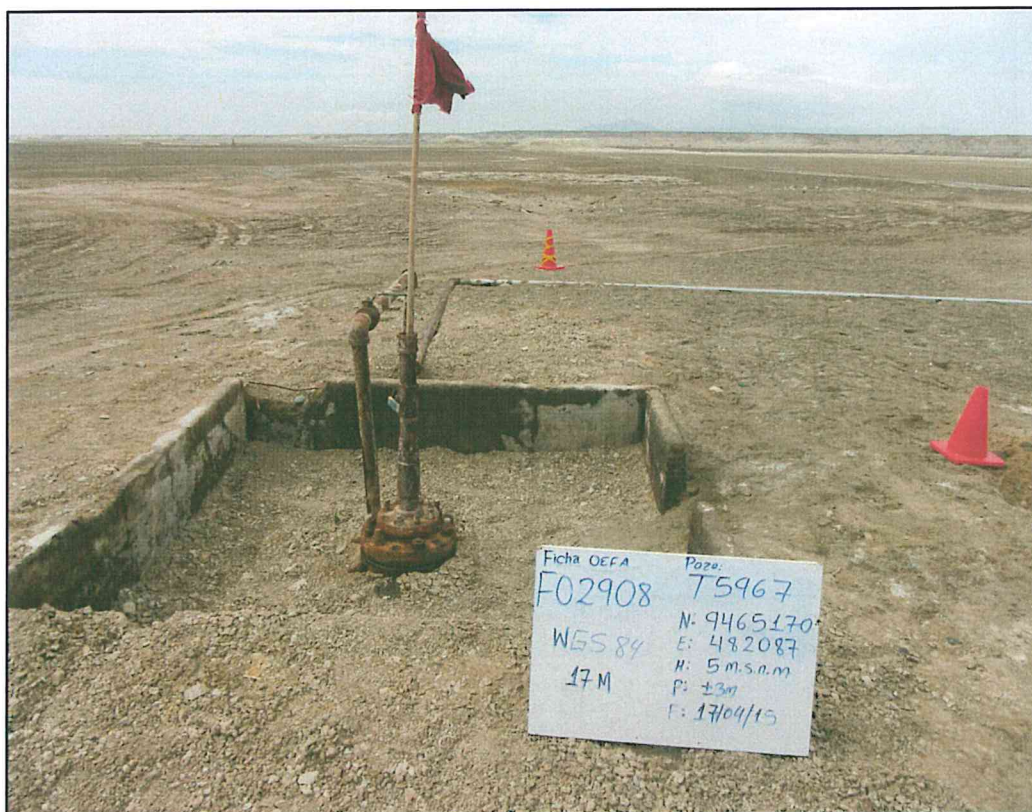
Fotografía N° 1. Cabezal de pozo con código PERUPETRO T5967 compuesto por válvulas, tuberías y bridas, que emerge a una altura de 1 m desde la base de la cantina de 0,4 m de profundidad.

14. Durante la evaluación *in situ* realizada por el OEFA el 17 de abril del 2015, el pozo inactivo fue ubicado sobre un terreno habilitado tipo terraplén, que cuenta con acceso vehicular hasta la ubicación del pozo a través de una trocha carrozable, asimismo se visualiza el cabezal del pozo compuesto por válvulas, tuberías y bridas, el cual emerge una altura de 1 m desde la base de la cantina de 0,4 m de profundidad. El cabezal del pozo cuenta con elementos de cierre, pero por las condiciones en las que se encuentran dichos elementos se presume que éstas no aseguren su hermetismo. Además se observa una tubería que sale del costado del pozo que no lleva ningún fluido. Cabe señalar que a 12 m del pozo se visualiza una varilla de acero con cartel indicando su código. No se percibe olores característicos a hidrocarburos asociados a la presencia de emisiones gaseosas fugitivas provenientes del pozo, ni se observa afloramiento superficial de líquidos; sin embargo, se aprecia suelo con presencia de hidrocarburos en el área circundante al pozo (ver anexos 1 y 2).

15. Cabe señalar que, de la revisión de la información proporcionada por OSINERGMIN (ver anexo 7) y lo observado durante la evaluación *in situ* (ver fotografías 1 y 2), se puede afirmar que el pozo ha sido intervenido; sin embargo, al momento de la visita el pozo se encontró inactivo y tampoco se encuentra dentro de la lista de pozos activos o en producción proporcionada por PERUPETRO mediante Oficio N° GGRL-EXPL-GFBD-091-2014.

17. En ese sentido, de la revisión documentaria y evaluación *in situ* se tiene que el pozo se encuentra mal abandonado, toda vez que no se encontraría herméticamente cerrado ni en condiciones seguras para el abandono, conforme se establece en el Artículo 2° del Decreto Supremo N° 032-2004-EM – Reglamento de las Actividades de Exploración y Explotación de Hidrocarburos<sup>6</sup>. Asimismo, las zonas punzonadas deben ser en lo posible

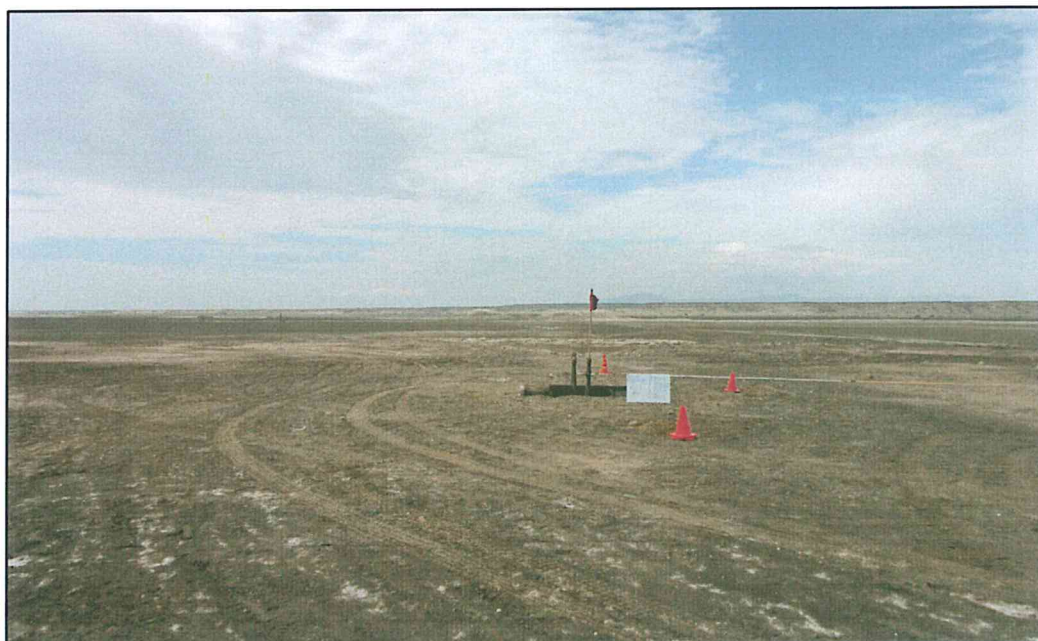
Fotografía N° 2. Vista panorámica del área circundante del pozo con código PERUPETRO T5967 y su área circundante.

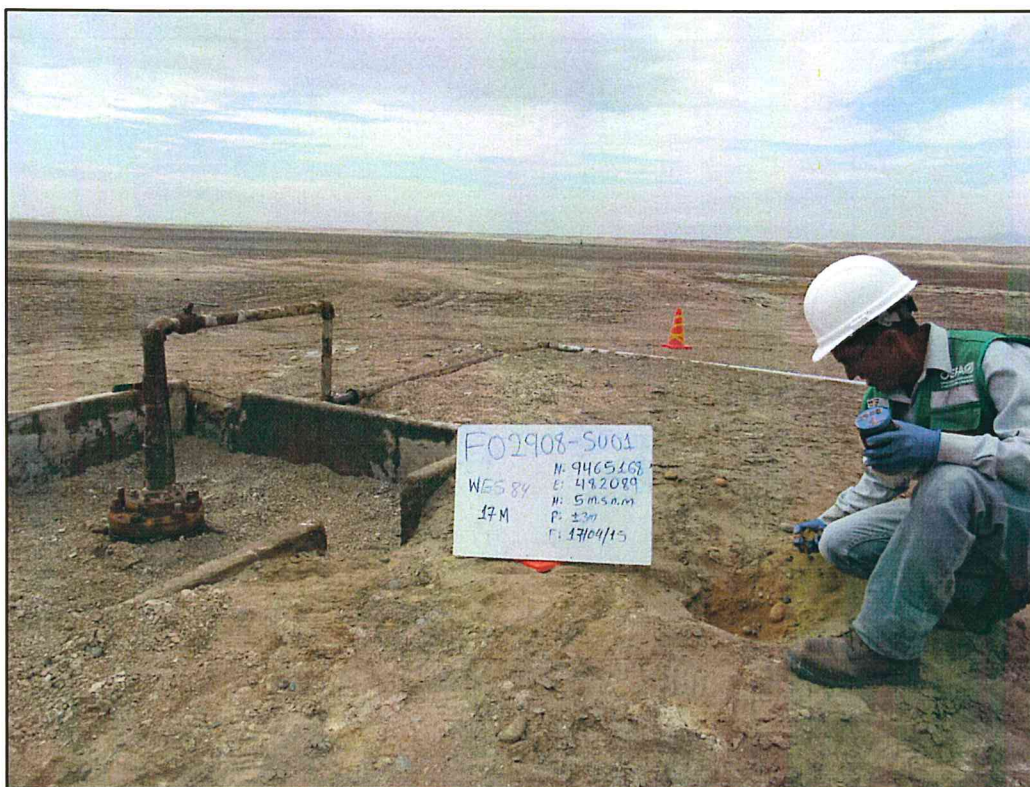
Fotografía N° 3. Toma de muestra de suelo en el punto F02908-SU01, ubicado a 2,5 m al este del pozo con código PERUPETRO T5967.

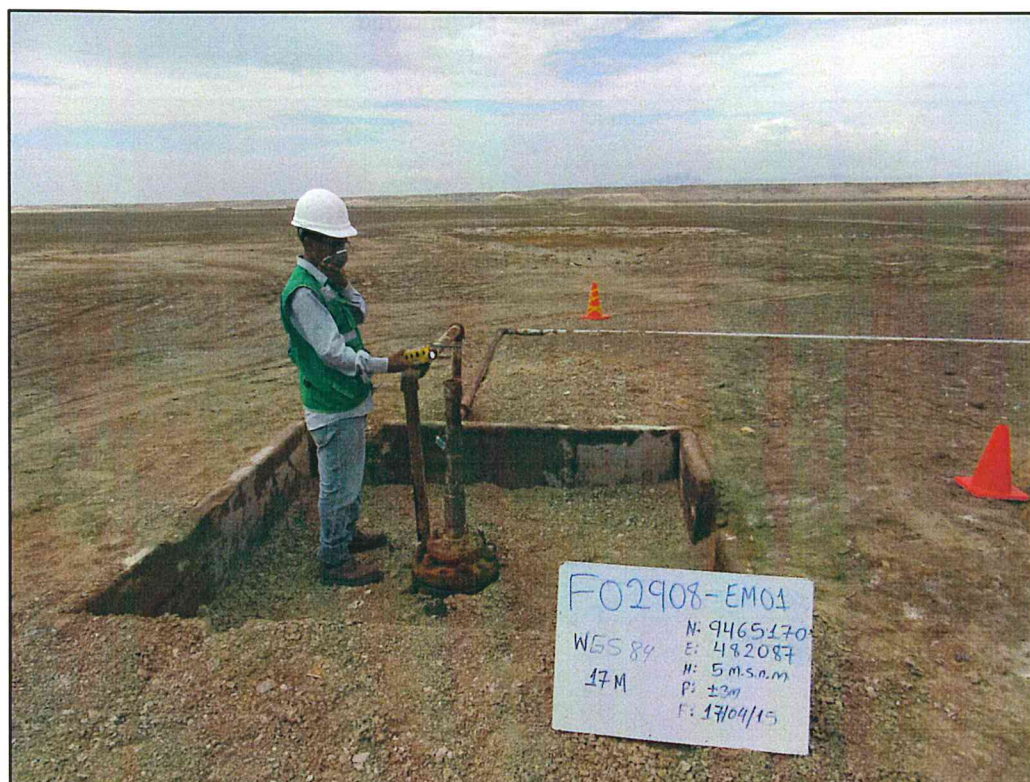
Fotografía N° 4. Medición de emisiones gaseosas fugitivas en boca de pozo con código PERUPETRO T5967.

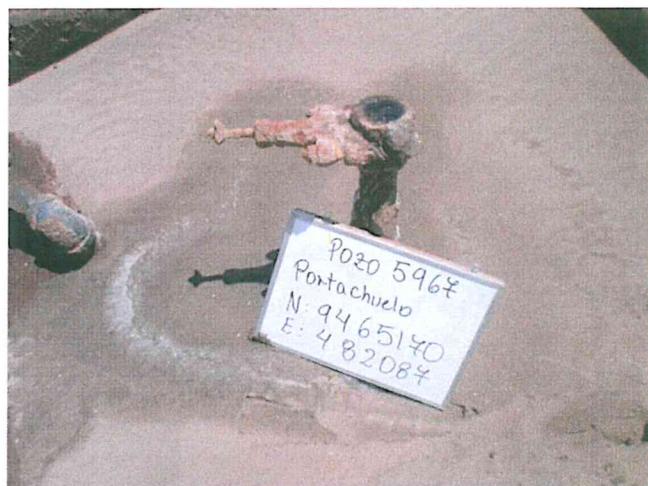
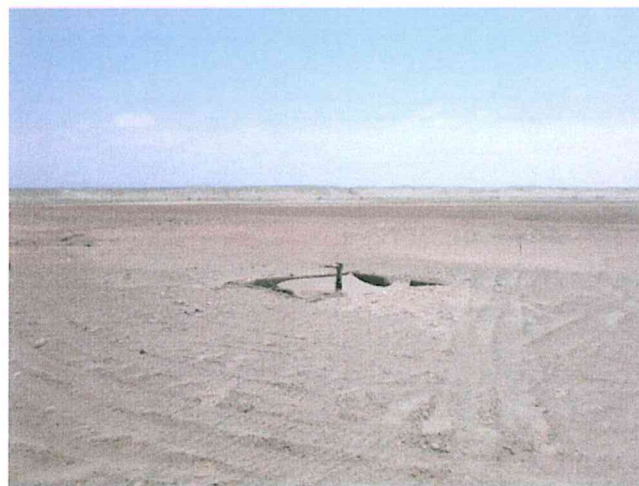
**3. REGISTRO FOTOGRÁFICO**

En la plataforma del pozo ATA T5967 se observó suelos impregnados con hidrocarburos a nivel de superficie, no se observaron poblaciones cercanas, existen vías de acceso hacia el pozo.
