INFORME N° 1096 - 2014-OEFA/DE-SDCA

ASUNTO : Identificación de pasivo ambiental del subsector hidrocarburos con código de Ficha OEFA F00270, ubicado en el Lote VII/VI (ex Lote VI), en el distrito de Pariñas de la provincia Talara del departamento de Piura

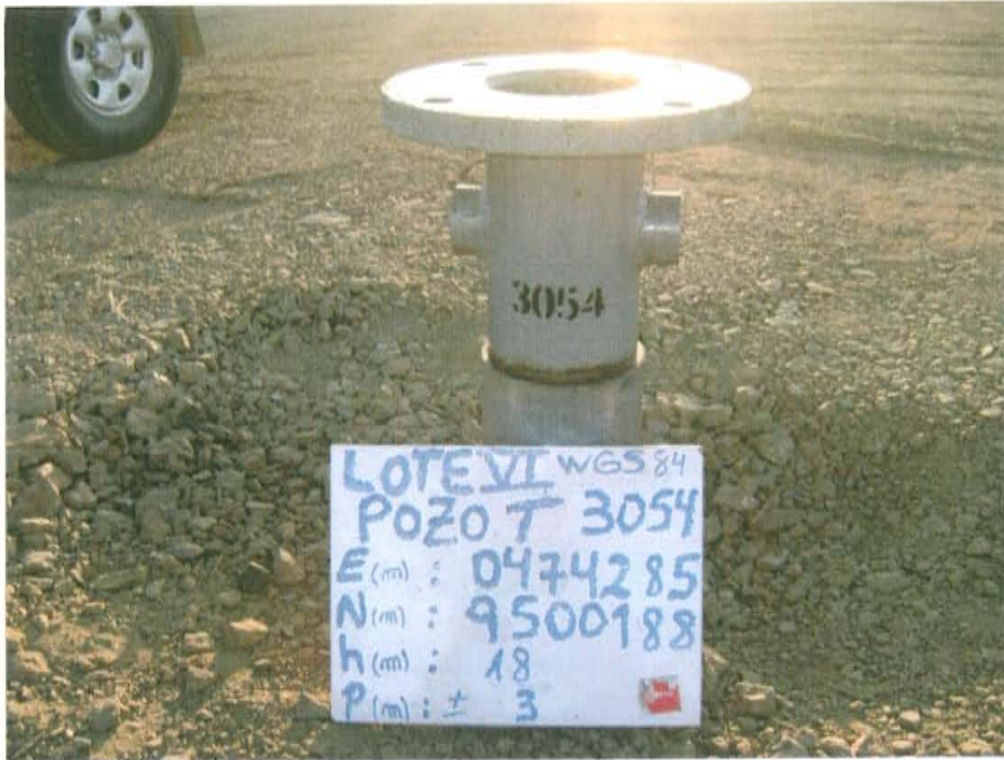
Fotografía N° 1. Identificación del pozo inactivo con código PERUPETRO T3054. Presenta casing sin válvulas que aseguren su hermetismo.

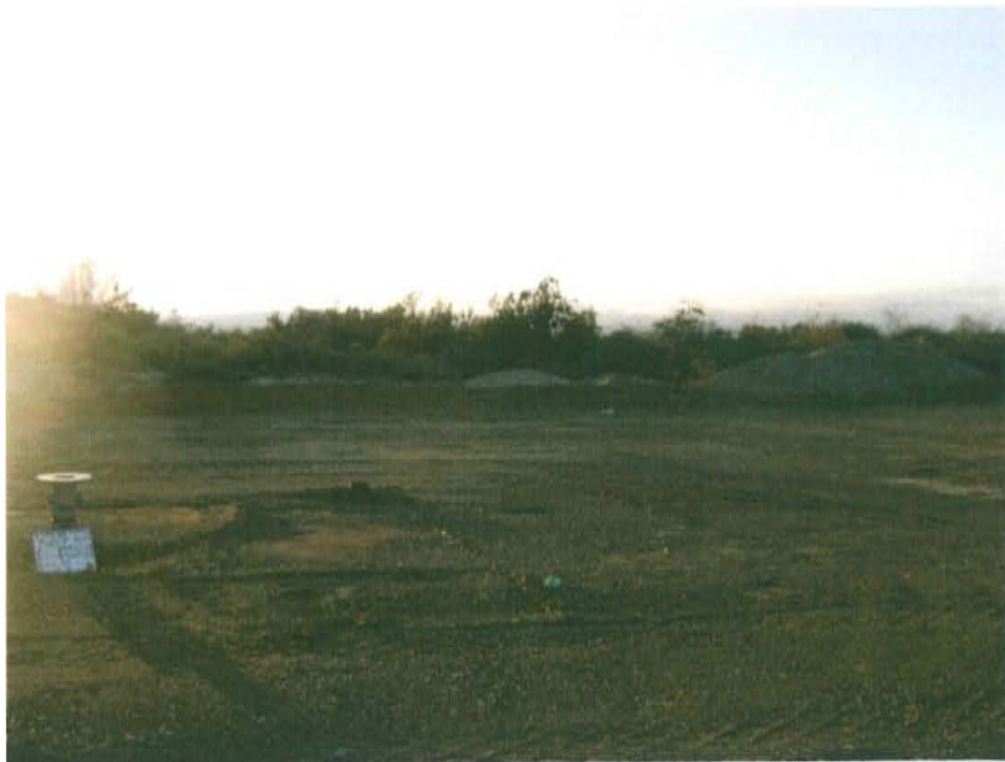
Fotografía N° 2. Vista panorámica del área circundante del pozo inactivo T3054, cercano a zona de pastoreo.

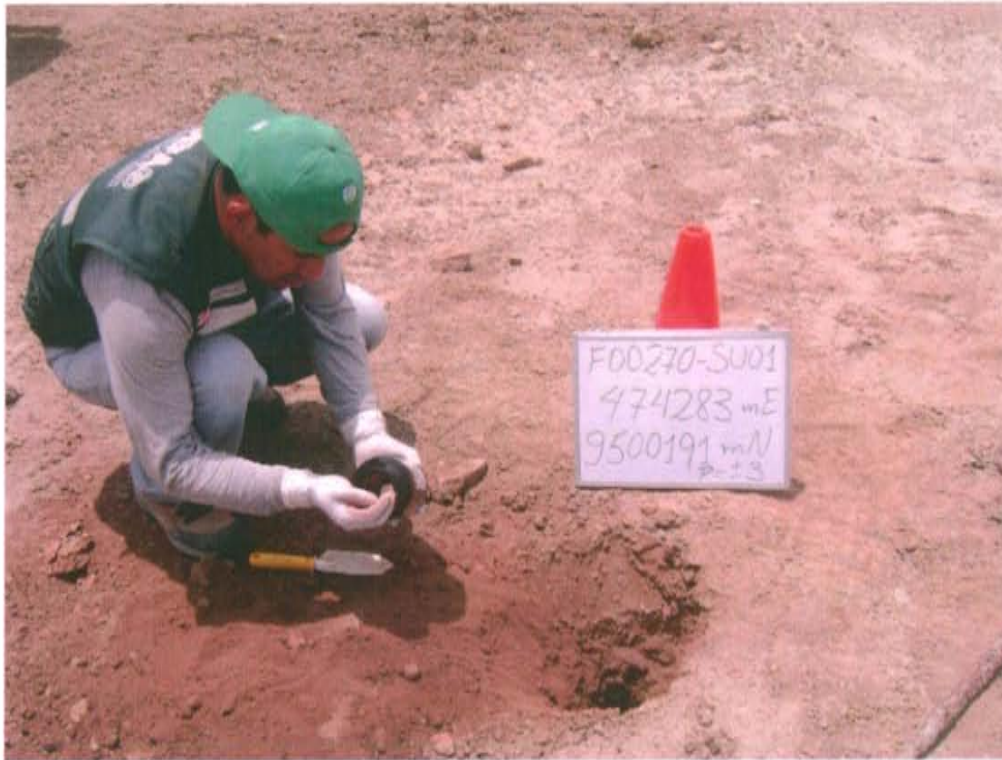
Fotografía N° 3. Toma de muestra de suelo en el punto F00270-SU01 en sustrato con hidrocarburo alrededor del pozo, ubicado a 3,6 m aproximadamente del Pozo T3054.

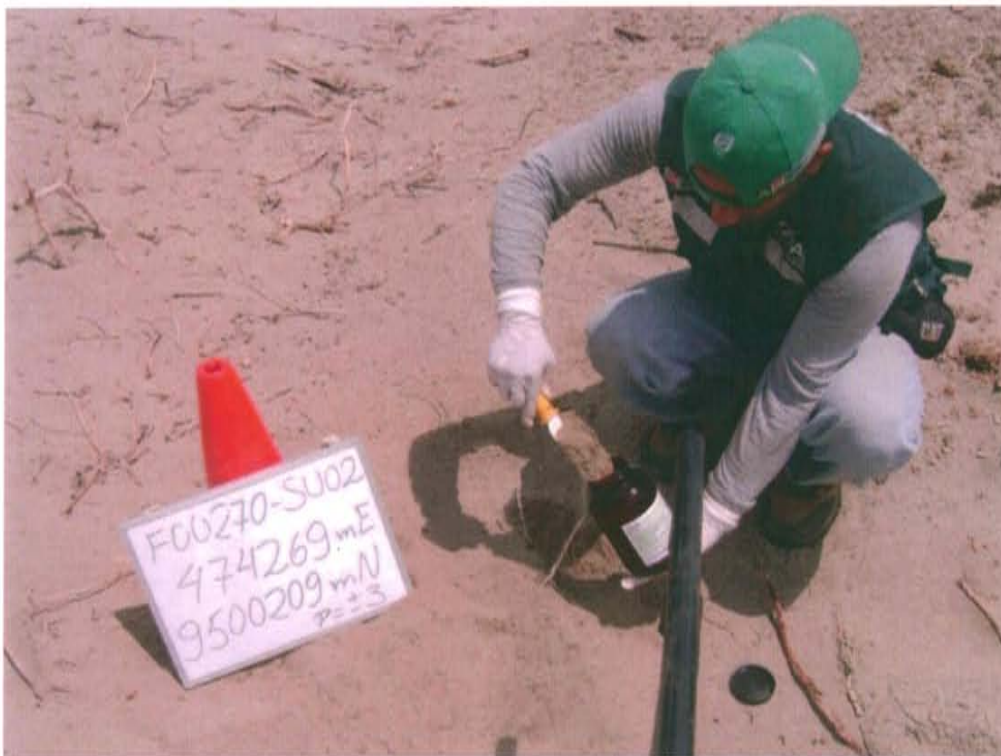
Fotografía N° 4. Toma de muestra de suelo en el punto F00270-SU02 en sustrato con hidrocarburo alrededor del pozo, ubicado a 26 m aproximadamente del Pozo T3054

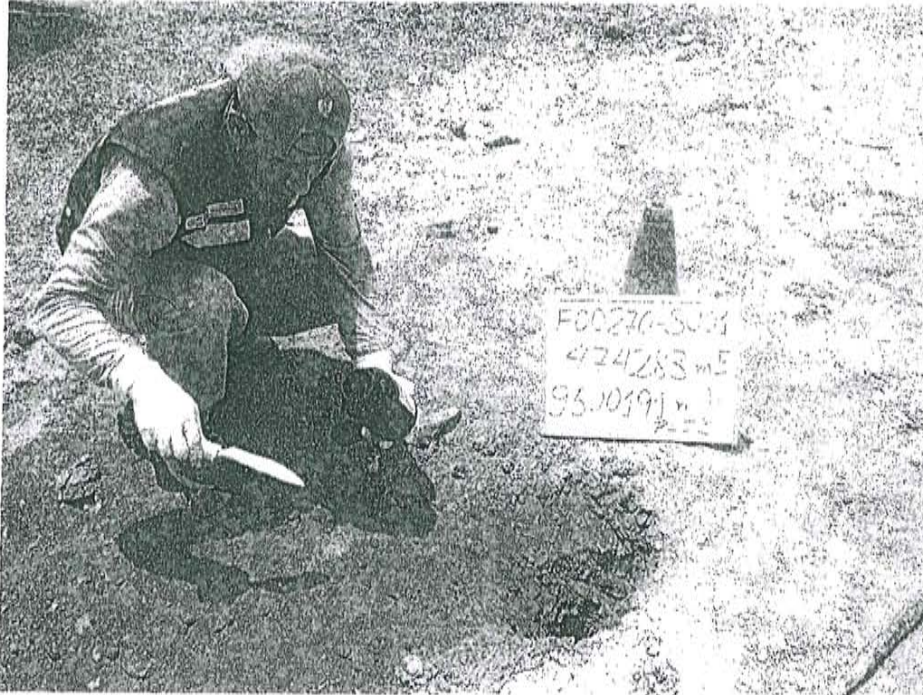
Fotografía N° 1. Toma de muestra de suelo en el punto F00270-SU01, ubicado a 3.6 m aproximadamente del pozo T3054.

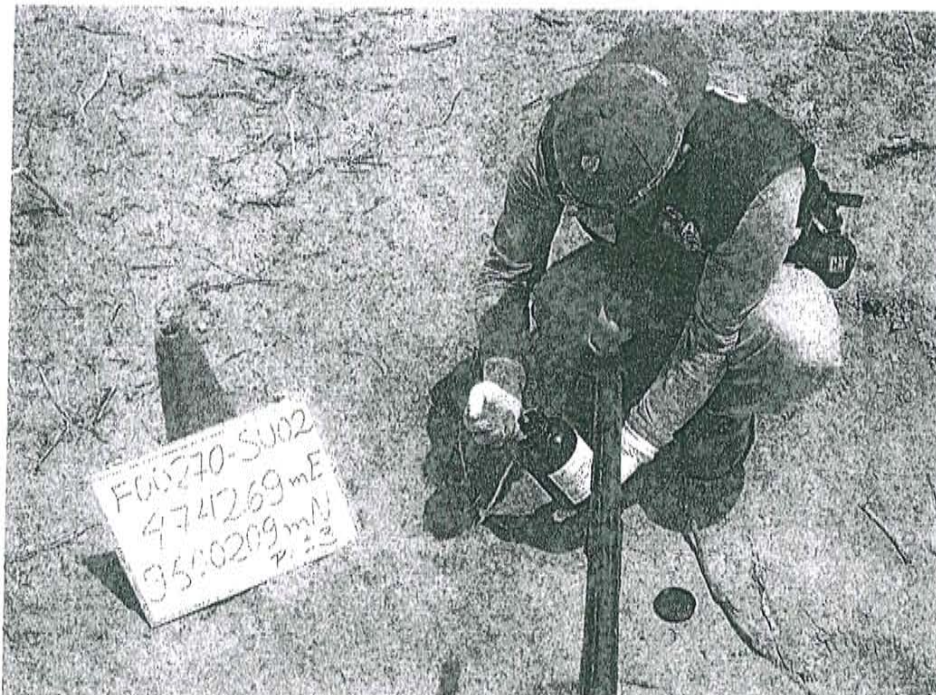
Fotografía N° 2. Toma de muestra de suelo en el punto F00270-SU02, ubicado a 26 m aproximadamente del pozo T3054.

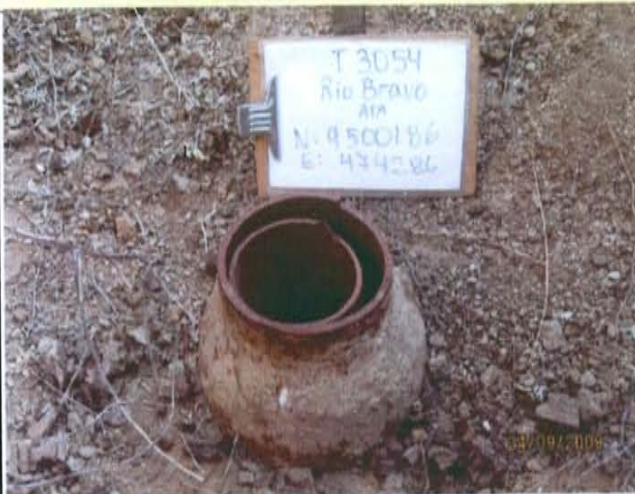
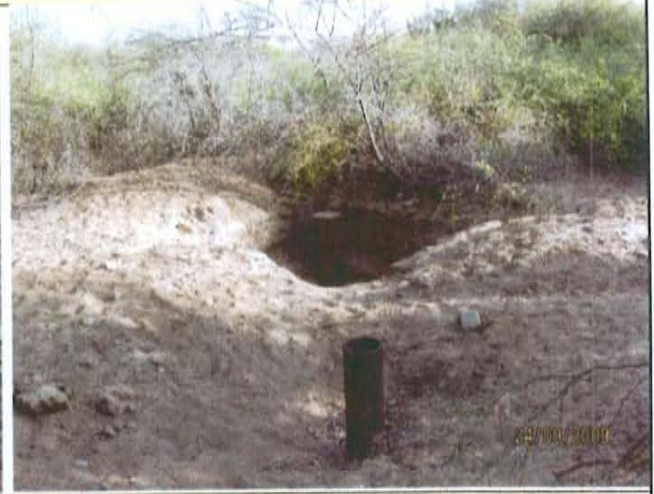
3. REGISTRO FOTOGRÁFICO

El pozo ATA con código T3054, presenta el casing abierto dentro de una cantina de unos 2 m², emana gas y hay presencia de suelo contaminado con hidrocarburos; no tiene terraplén y está cerca a unos postes de energía eléctrica de alta tensión. El lugar está dentro de una quebrada seca que, en el lugar, tiene como especies vegetales predominantes al chope (*Cryptocarpus pyriformis*), palo verde (*Cercidium praecox*), pino (*Tamarix sp.*) y espino (*Acacia sp.*).

El inadecuado abandono del pozo.
