**INFORME N° 244 - 2014-OEFA/DE-SDCA-CIPASH**

**ASUNTO** : Identificación de pasivo ambiental del subsector hidrocarburos con código de Ficha OEFA F00939, ubicado en el Lote VII/VI (ex Lote VI), en el distrito de Lobitos, provincia de Talara del departamento de Piura.

1. El presente Informe tiene por objeto comunicar que el pozo mal abandonado con código PERUPETRO L\_447 constituye un pasivo ambiental del subsector hidrocarburos, identificado con código de Ficha OEFA F00939. Este pasivo ambiental se encuentra ubicado en el Lote VII/VI (ex Lote VII), en el distrito de Lobitos, provincia de Talara del departamento de Piura, el cual fue verificado en campo el 25 de abril de 2014.

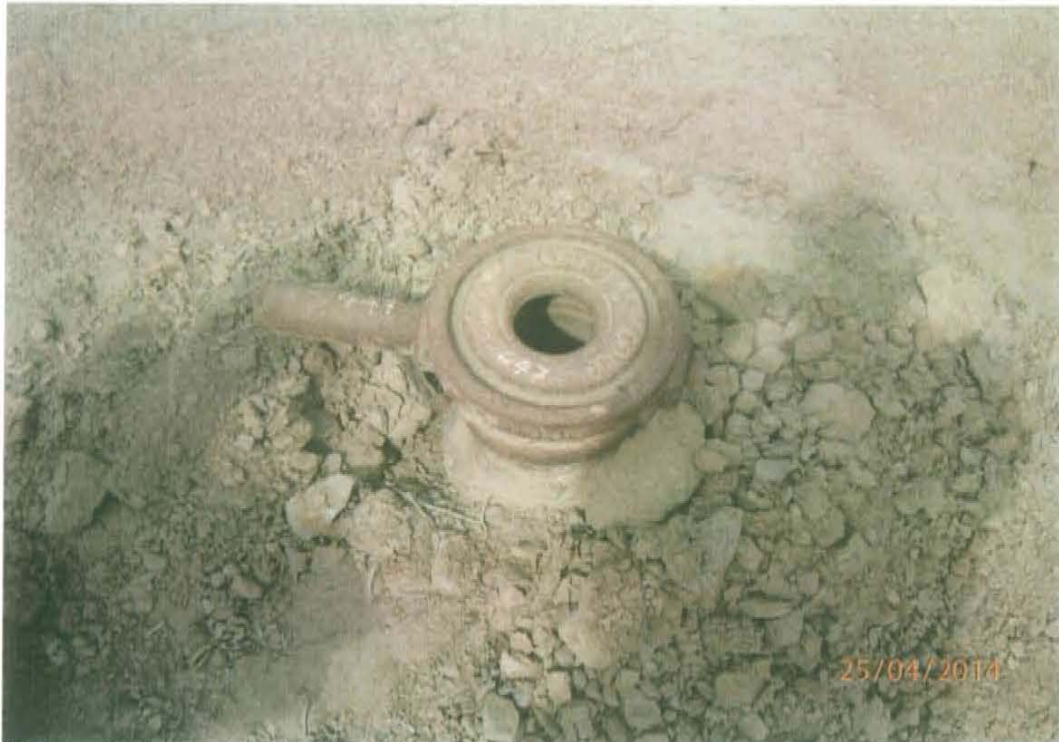
Fotografía N° 1. Vista donde se observa el pozo inactivo con el casing abierto a nivel del Suelo en estado de corrosión, sin elementos de cierre que garanticen su hermeticidad.

16. En ese sentido, de la revisión documentaria y evaluación in situ se tiene que el pozo se encuentra mal abandonado, toda vez que no se encuentra herméticamente cerrado ni en condiciones seguras para el abandono, conforme se establece en el Artículo 2° del Decreto Supremo N° 032-2004-EM - Reglamento de las Actividades de Exploración y Explotación de Hidrocarburos<sup>6</sup>.

- (i) El pozo identificado con código PERUPETRO L\_447, califica como un pozo mal abandonado que no se encuentra herméticamente cerrado ni en condiciones seguras, de conformidad con lo establecido en el Artículo 2° del Decreto Supremo N° 032-2004-EM - Reglamento de las Actividades de Exploración y Explotación de Hidrocarburos.

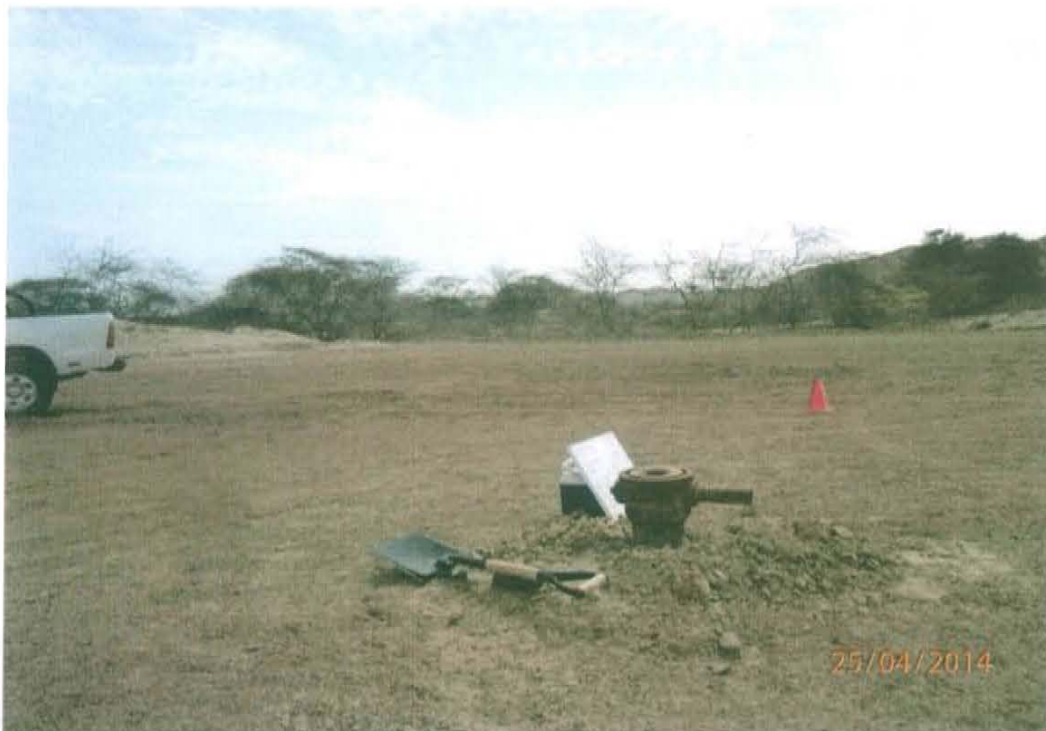
Fotografía N°2. Vista panorámica del área donde se ubica el pozo se observa el relieve ondulado y la ausencia de vegetación natural en su entorno.

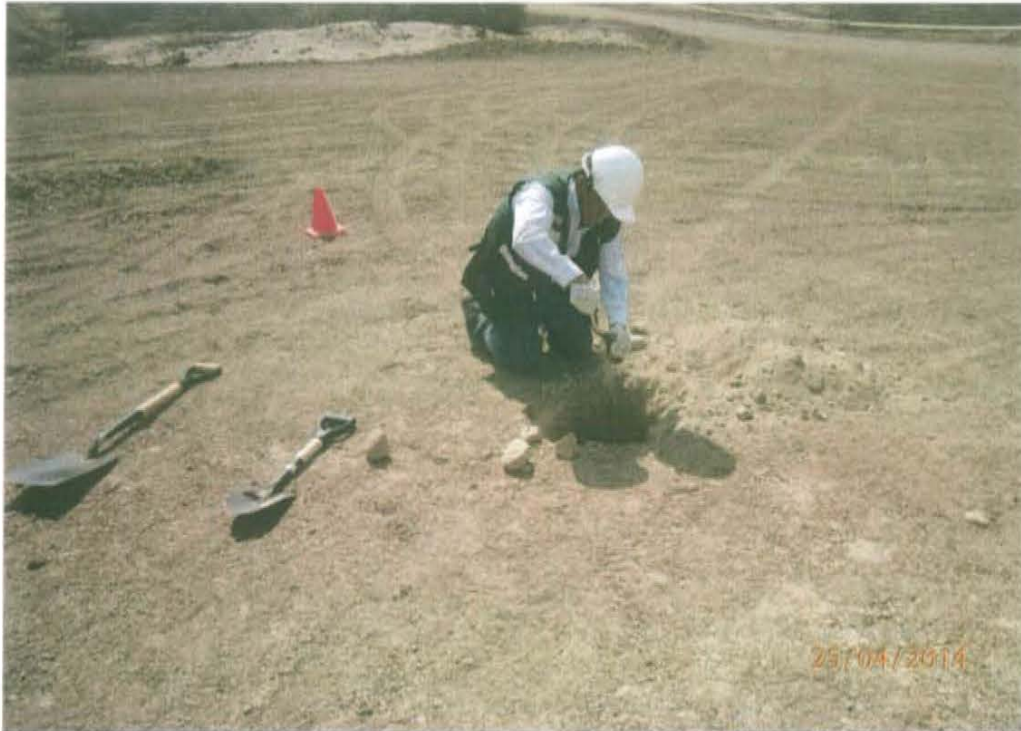
Fotografía N° 3. Vista de la toma de muestra de suelo realizado por el evaluador en el área de ubicación del pozo en el punto F00939-SU01.

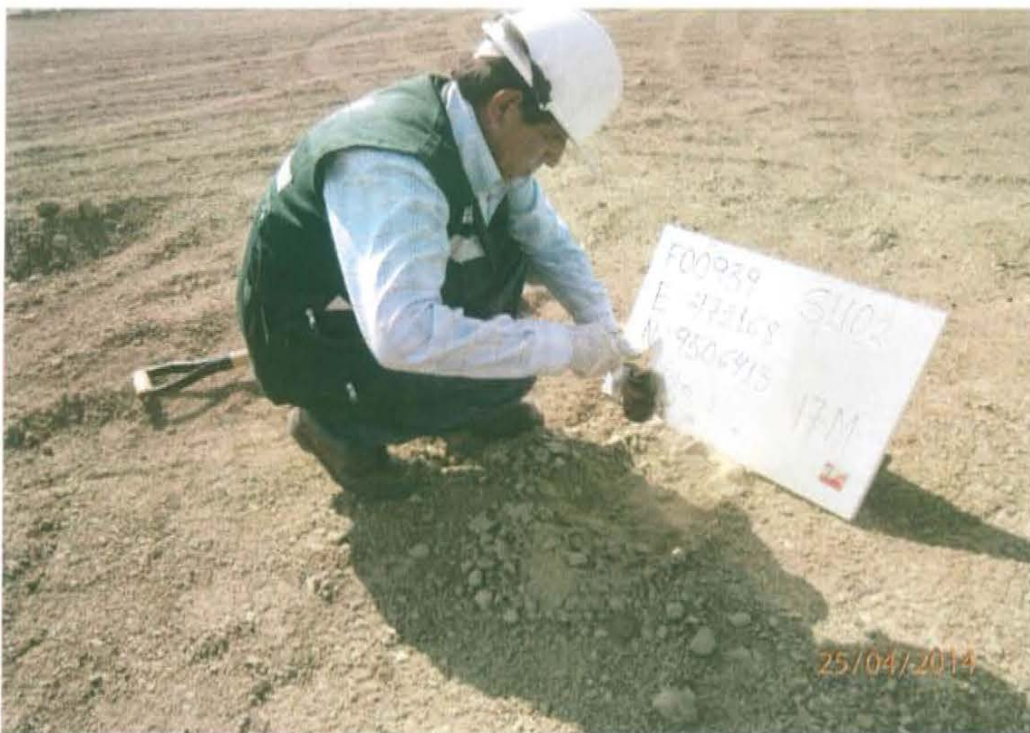
Fotografía N° 4. Vista de la toma de muestra de suelo realizado por el evaluador en el área de ubicación del pozo en el punto F00939-SU02.

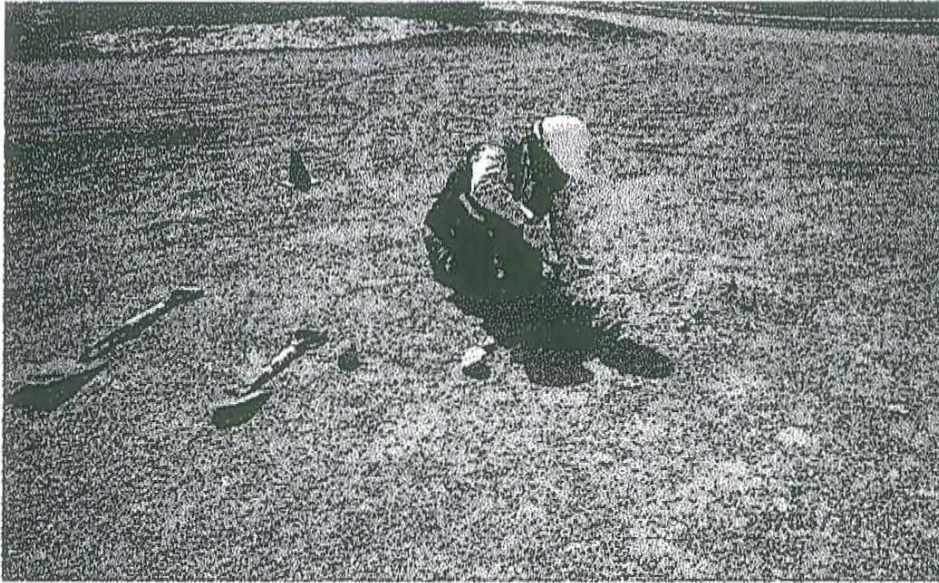
Fotografía N° 1. Toma de muestra de suelo en el punto F00939-SU01 ubicado a 3,0 m del Pozo L\_447.

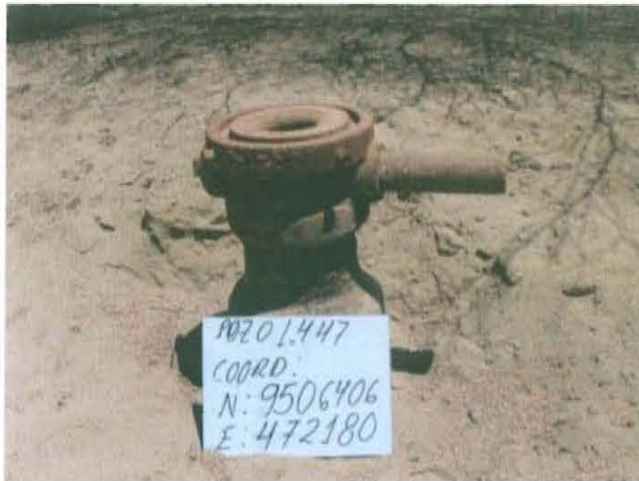
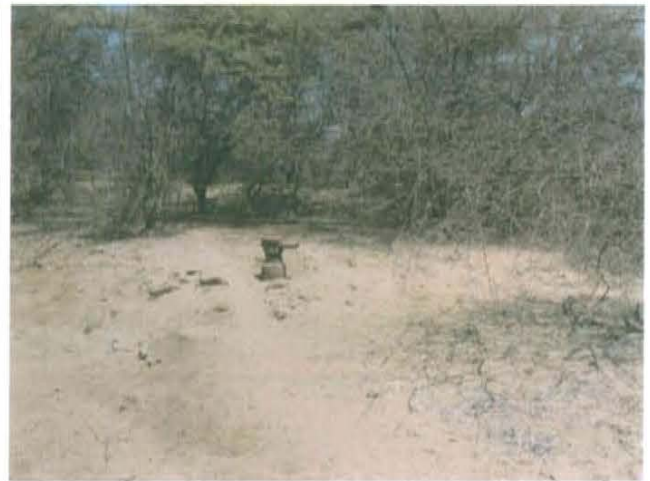
**3. REGISTRO FOTOGRÁFICO**

En la plataforma del pozo ATA L\_447 se observó suelos impregnados con hidrocarburos a nivel de superficie, no se observaron poblaciones cercanas, no existen vías de acceso hacia el pozo. Las especies vegetales identificadas fueron Algarrobo, Espino, Zapote, Gramíneas y otras.

Pozo mal abandonado
