INFORME N° 148 - 2014-OEFA/DE-SDCA-CIPASH

ASUNTO : Identificación de pasivo ambiental del subsector hidrocarburos con código de Ficha OEFA F00799, ubicado en el Lote I, en el distrito de Pariñas de la provincia de Talara del departamento de Piura.

III. IDENTIFICACIÓN DE PASIVO AMBIENTAL DEL SUBSECTOR HIDROCARBUROS CON CÓDIGO DE FICHA OEFA F00799

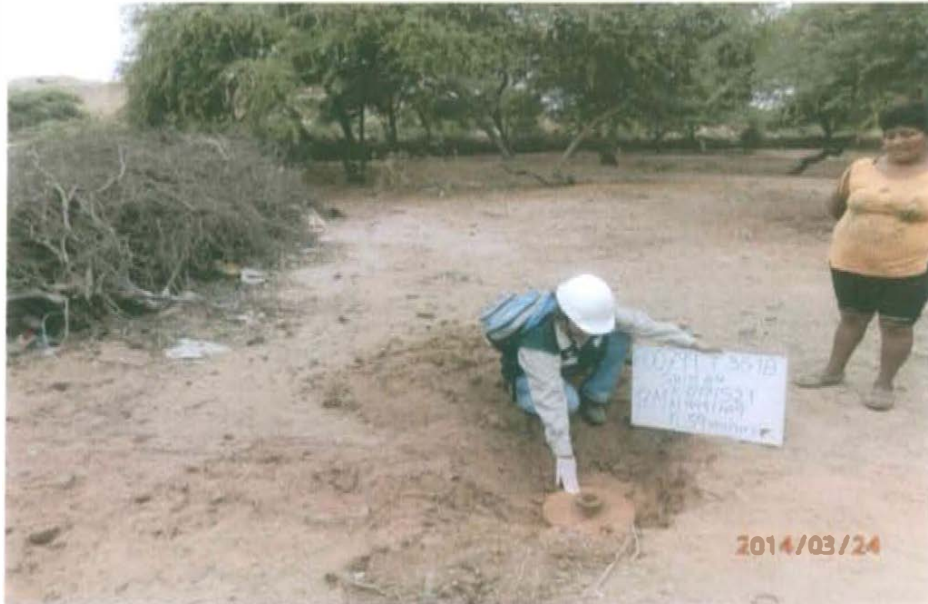
15. Durante la evaluación in situ realizada por el OEFA el 24 de marzo de 2014, se encontró un pozo inactivo sin terraplén habilitado, ubicado a 5 m de la vía de acceso (trocha

carrozable), a 40 m de la vivienda de la señora Rosa Castillo Flores y a 413 m de la ciudad de Talara, dicho pozo se encontró enterrado observándose el casing y brida a 0,60 m aproximadamente, dicho casing no presenta accesorio que garantice su hermetismo, por lo que se encuentra abierto al ambiente. Asimismo, se observó residuos de hidrocarburos en el suelo proveniente del pozo a una profundidad de 0,7 m; sin embargo, no se percibió emisiones provenientes del pozo, ni se observó afloramiento de fluido (ver Anexos 1, 2 y 3).

Fotografía N° 1. Pozo inactivo ubicado dentro del predio de la Señora Rosa Castillo Flores.

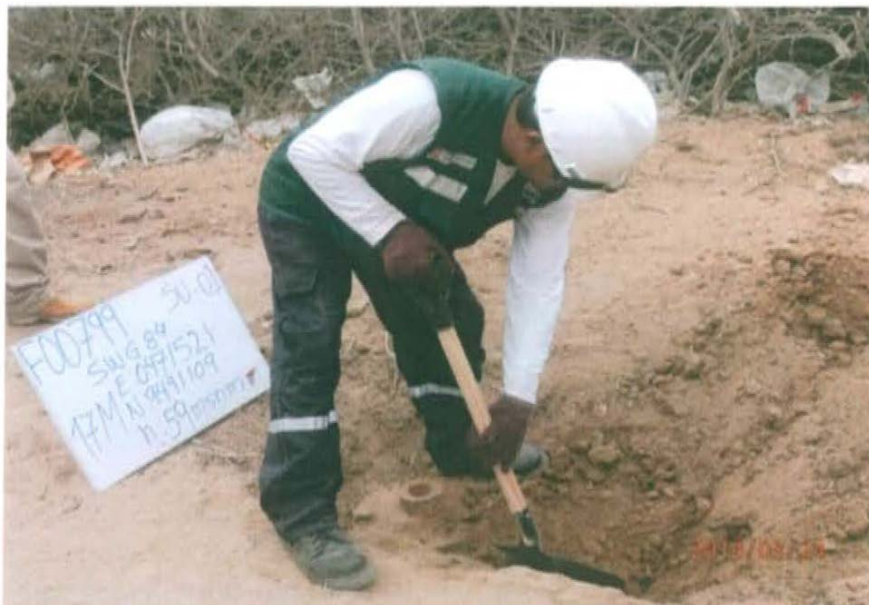
18. En ese sentido, de la revisión documentaria y evaluación in situ se tiene que el pozo se encuentra mal abandonado, toda vez que no se encuentra herméticamente cerrado ni en condiciones seguras para el abandono, conforme se establece el Artículo 2° del Decreto Supremo N° 032-2004-EM - Reglamento de las Actividades de Exploración y Explotación de Hidrocarburos⁶. Además de presentar suelo contaminado en el área circundante al pozo.

Fotografía N° 2. Se encontró el pozo a 0,60 m por debajo de la superficie del suelo.

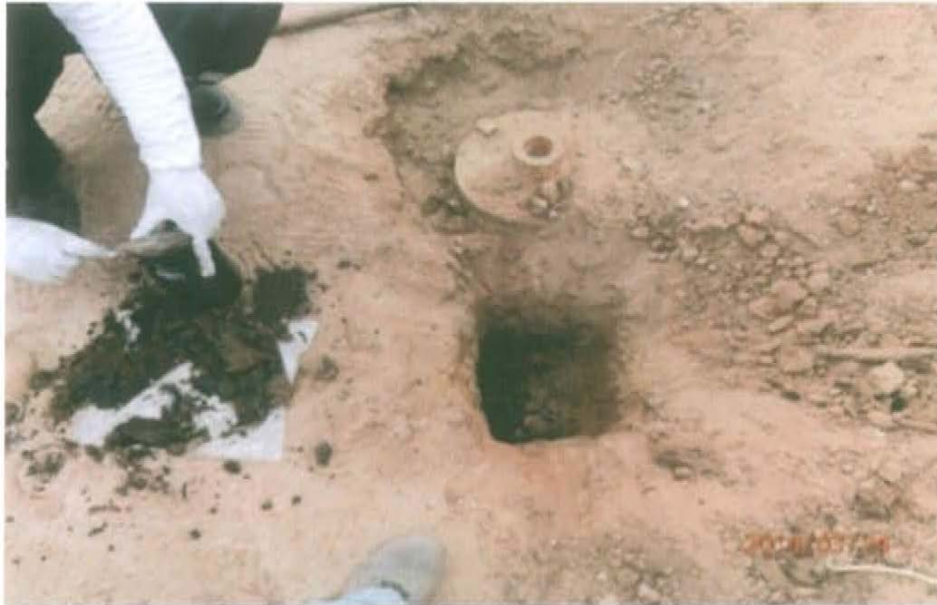
22. Los resultados obtenidos del análisis en laboratorio muestran la presencia de suelo contaminado con hidrocarburos, dado que la concentración correspondiente a la Fracción de hidrocarburos F2 de la muestra F00799-SU01 ha superado el ECA⁷ para suelo de uso agrícola.

Fotografía N° 3. Punto de muestreo de suelo F00799-SU01, a 0,80 m del casing y a una profundidad de 0,70 m de la superficie del suelo.

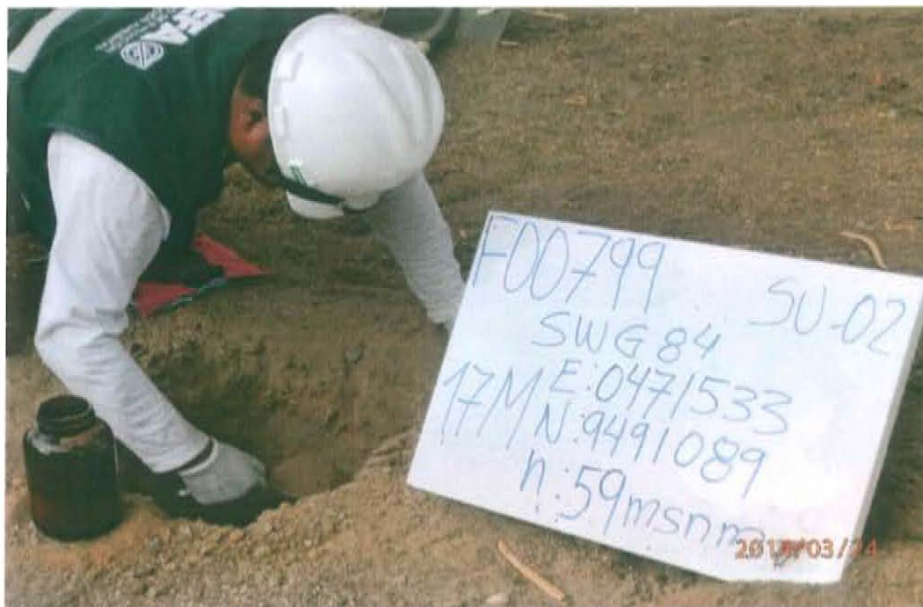
Fotografía N° 4. Punto de muestreo de suelo F00799-SU02, a 20 m del casing y a una profundidad de 0,52 m de la superficie del suelo.

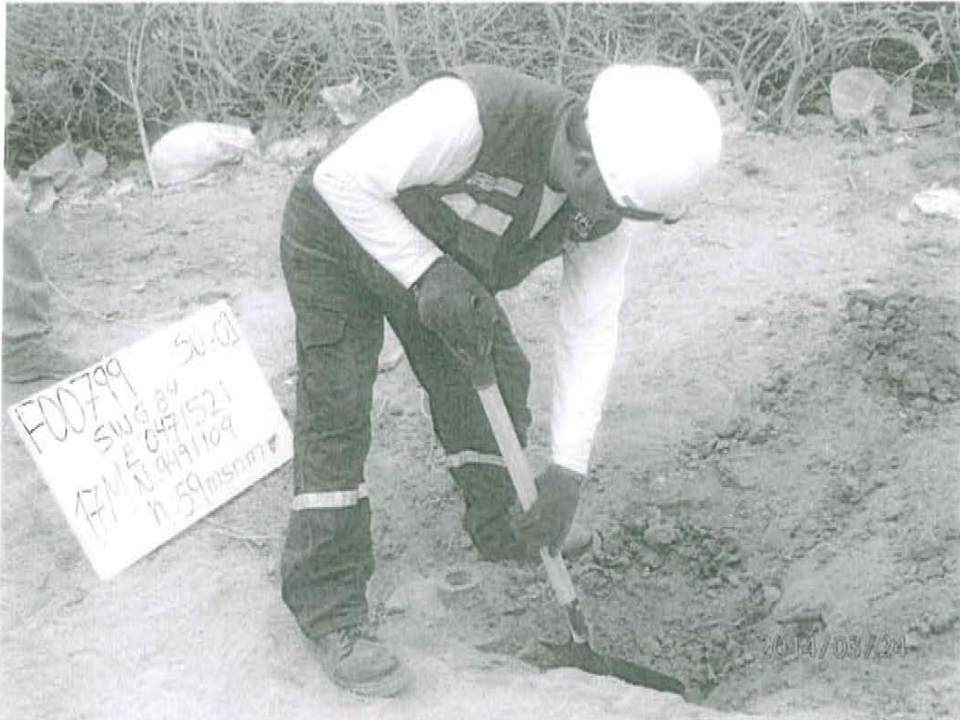
Fotografía N° 1. Toma de muestra de suelo en el punto F00799-SU01, ubicado a 0,80 m aproximadamente del Pozo T3518.

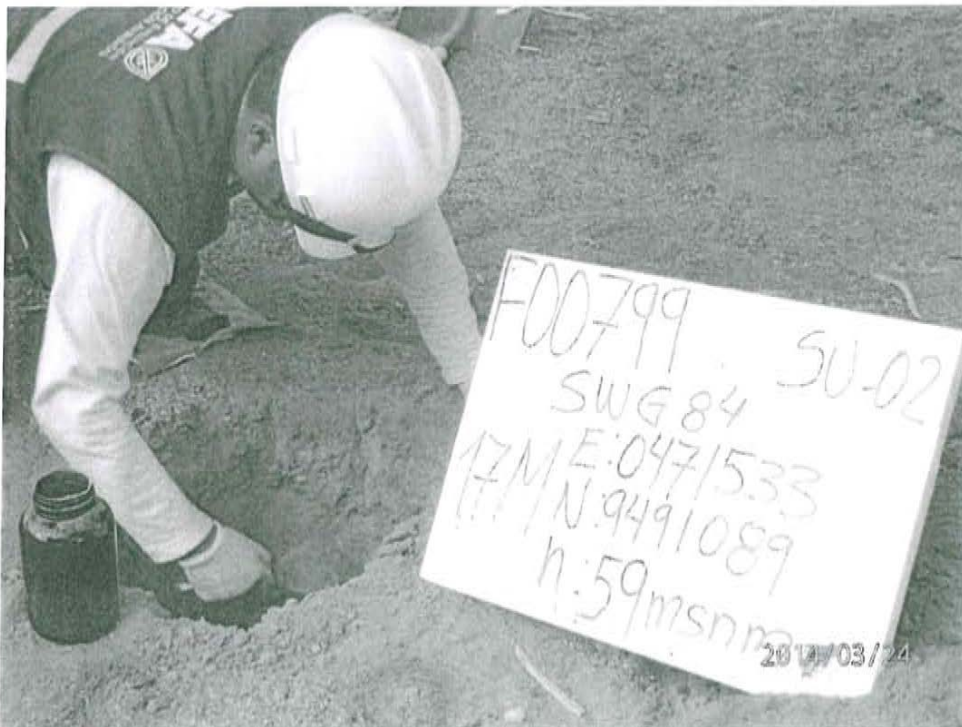
Fotografía N° 2. Toma de muestra de suelo en el punto F00799-SU02, ubicado a 20 m aproximadamente del Pozo T3518.

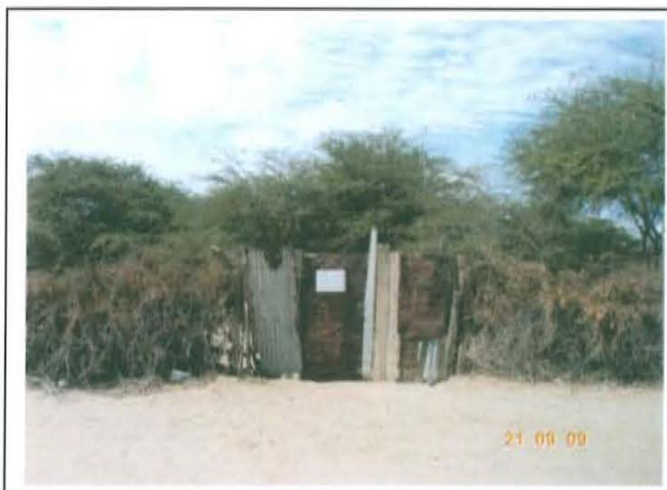
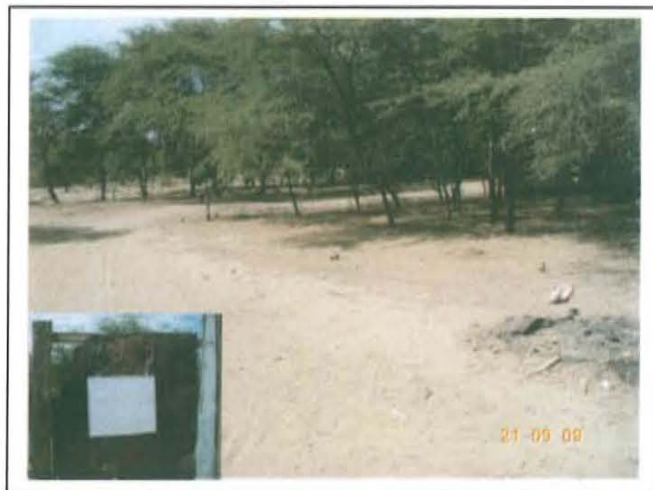
3. REGISTRO FOTOGRÁFICO

Durante la visita de identificación y verificación de pasivos ambientales no se ubicó en la superficie el Pozo T2783 en las coordenadas proporcionadas por la empresa Graña y Montero Petrolera S.A. Cabe destacar que no se pudo ingresar a la propiedad privada y de acuerdo al GPS, el pozo se ubica aproximadamente a 15 m al interior de la propiedad, tomando como referencia el cartel. La segunda vista fotográfica representa el panorama del interior de la propiedad. De acuerdo a la información proporcionada por la empresa, el pozo fue abandonado temporalmente (ATA).

Inadecuado abandono de pozo.

No se observó evidencias del pozo en la superficie de la zona visitada.
