INFORME N° 151 - 2014-OEFA/DE-SDCA-CIPASH

ASUNTO : Identificación de pasivo ambiental del subsector hidrocarburos con código de Ficha OEFA F01024, ubicado en el Lote I, en el distrito de Pariñas de la provincia Talara del departamento de Piura

III. IDENTIFICACIÓN DE PASIVO AMBIENTAL DEL SUBSECTOR HIDROCARBUROS CON CÓDIGO DE FICHA OEFA F01024

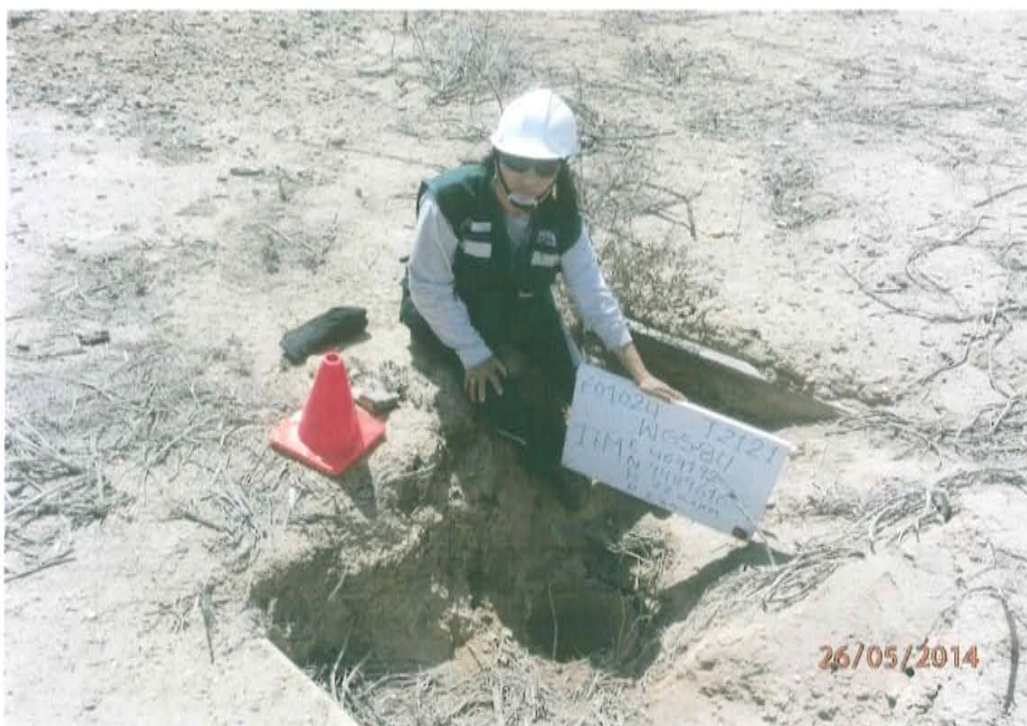
14. Durante la evaluación in situ realizada por el OEFA el 26 de mayo de 2014 se observó un pozo inactivo, sin terraplén habilitado, se ubicó a 160 m de una trocha carrozable. Asimismo, se observó el casing abierto sin válvula ni cabezal que asegure su hermetismo, por lo que se considera expuesto al ambiente, presenta un diámetro de 14 plg, dicho casing se encontró dentro de hoyo revestido de madera con dimensiones de (1,70 m largo x 1,15 m ancho x 0,80 m de profundidad), rodeado con madera castilla.

Fotografía N° 1. Pozo inactivo, sin terraplén habilitado, se ubica a 160 m de una trocha carrozable.

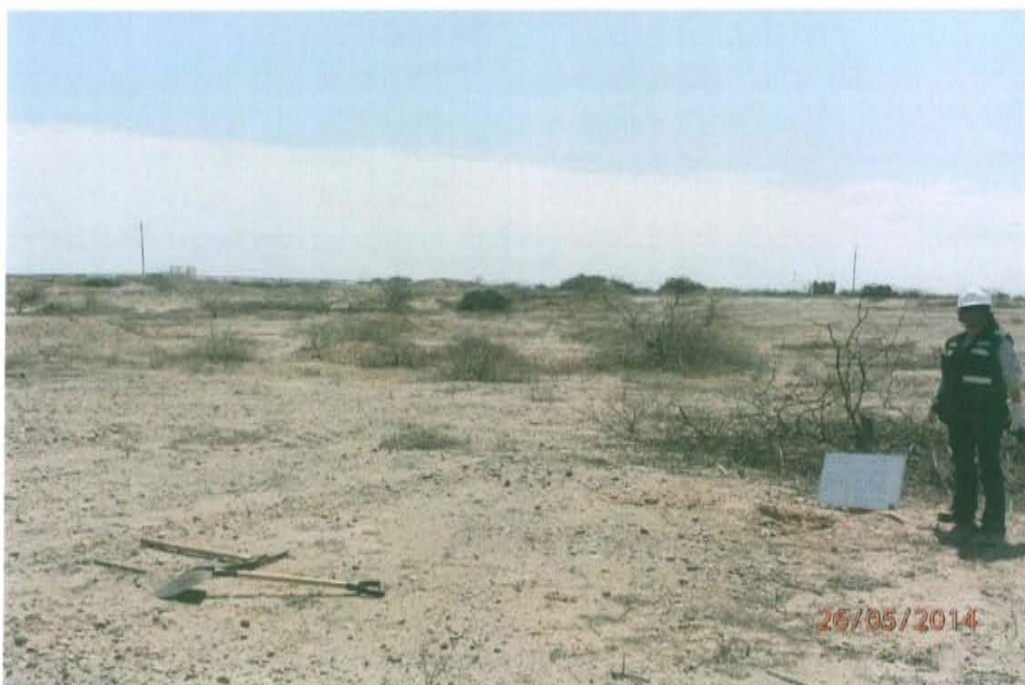
Fotografía N° 2. Vista panorámica del pozo ubicado en un tablazo rodeado de vegetación seca.

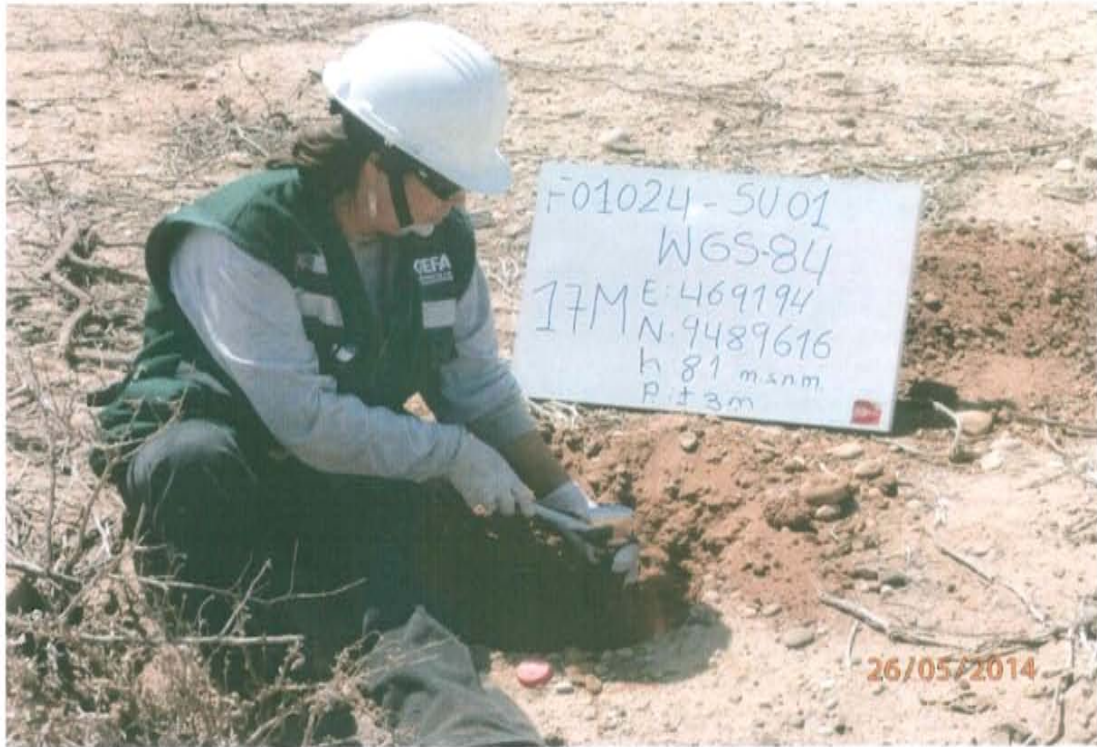
Fotografía N° 3. La muestra de suelo fue tomada a 0,80 m del Pozo T2121 y a una profundidad de 0,35 m de la superficie del suelo.

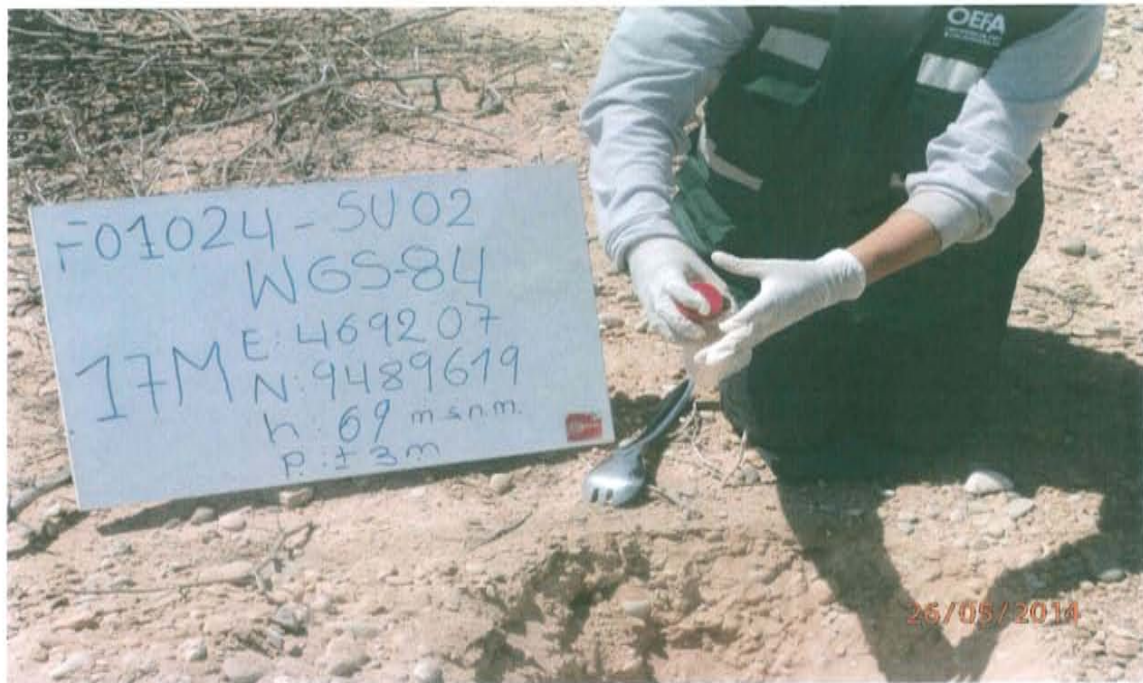
Fotografía N° 4. La muestra de suelo fue tomada a 20 m del Pozo T2121 y a una profundidad de 0,35 m de la superficie del suelo.

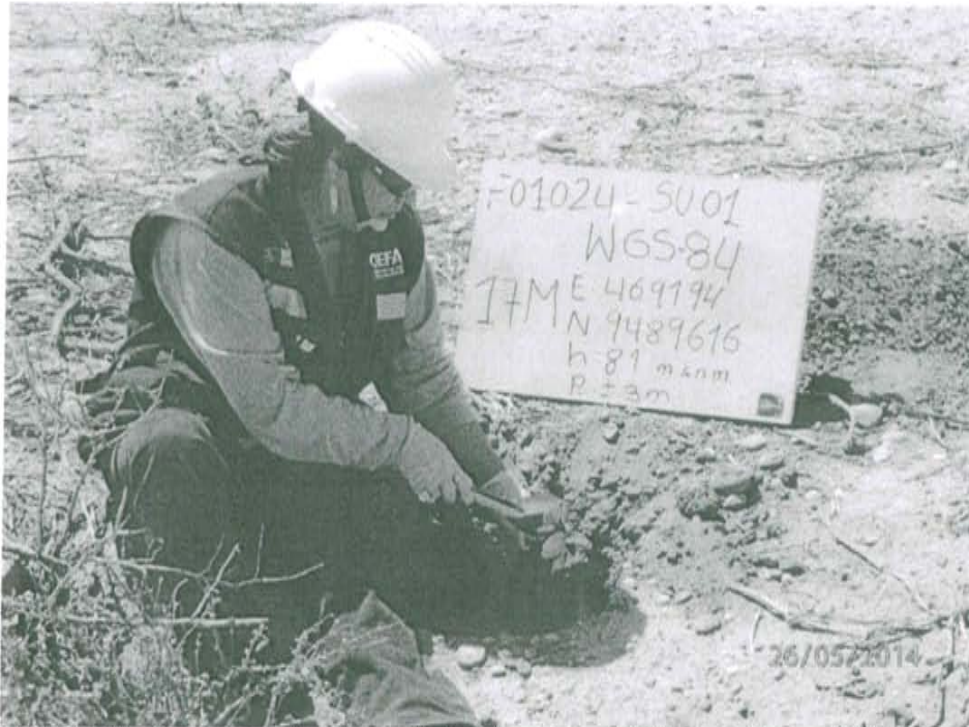
Fotografía 1. La muestra de suelo fue tomada a 0,80 m del Pozo T2121 y a una profundidad de 0,35 m de la superficie del suelo.

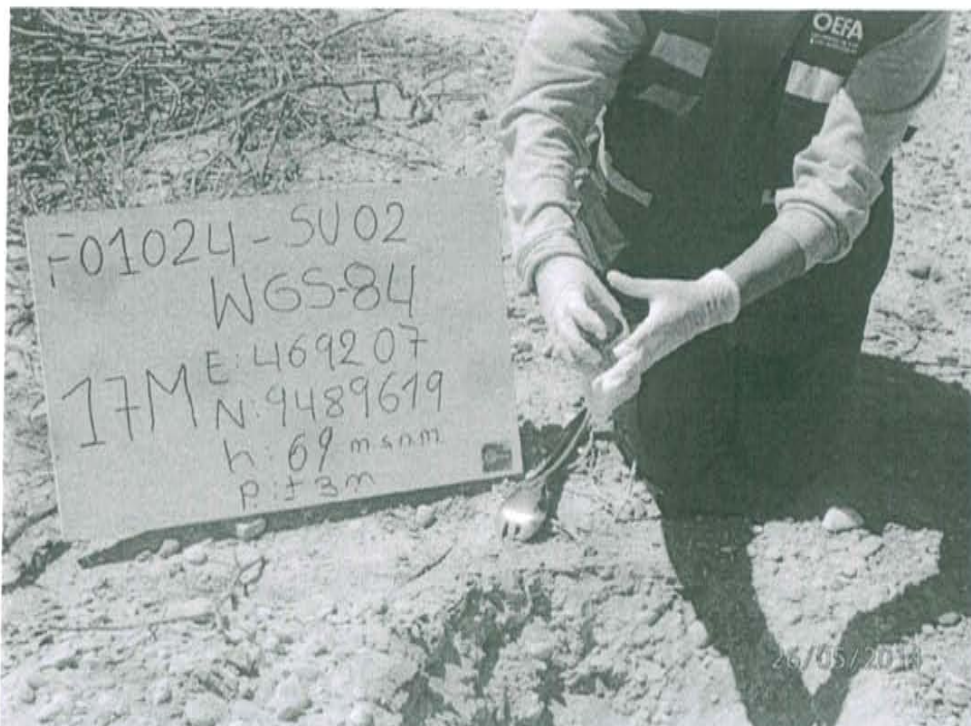
Fotografía 2. La muestra de suelo fue tomada a 20 m del Pozo T2121 y a una profundidad de 0,35 m de la superficie del suelo.

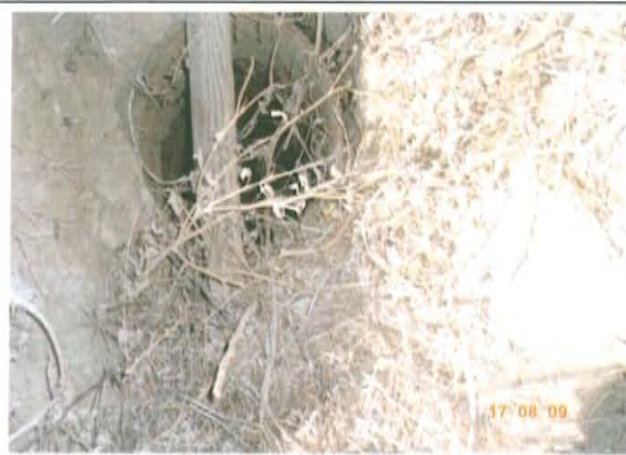
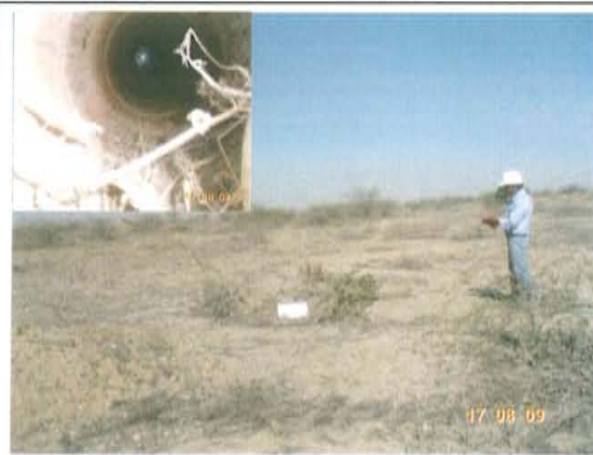
3. REGISTRO FOTOGRÁFICO

Pozo abandonado con presencia de líquido no determinado al interior de la tubería. No se evidenció suelo impactado con hidrocarburos en la plataforma del pozo, ni en la quebrada circundante. Se observó restos de madera y suelos removidos en los alrededores del pozo. No se constató viviendas asentadas en la zona. El área no tiene acceso vehicular. Zona desértica con poca presencia de vegetales como el algarrobo y pastos secos.

Inadecuado abandono de pozo.
