"Año de la Promoción de la Industria Responsable y del Compromiso Climático"
"Decenio de las Personas con Discapacidad en el Perú"

ORGANISMO DE EVALUACIÓN Y FISCALIZACIÓN AMBIENTAL
SUBDIRECCIÓN DE CALIDAD AMBIENTAL

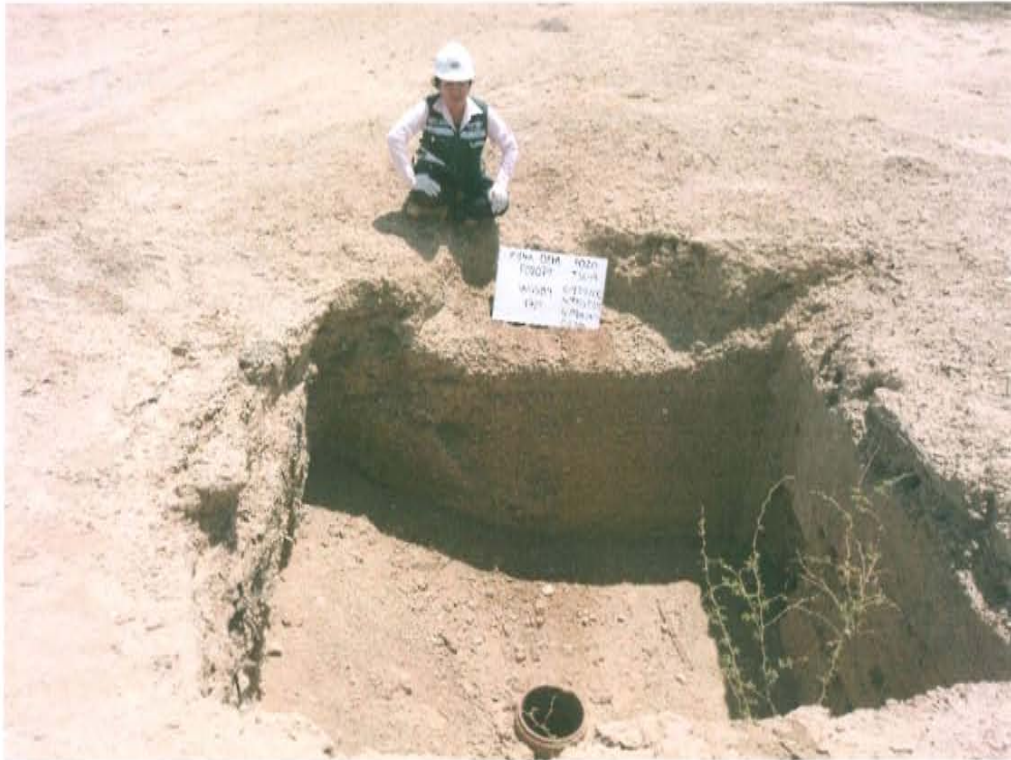
Fotografía N° 1. Identificación del pozo inactivo con código PERUPETRO T3649. Presenta casing abierto y corroido en el interior de una excavación.

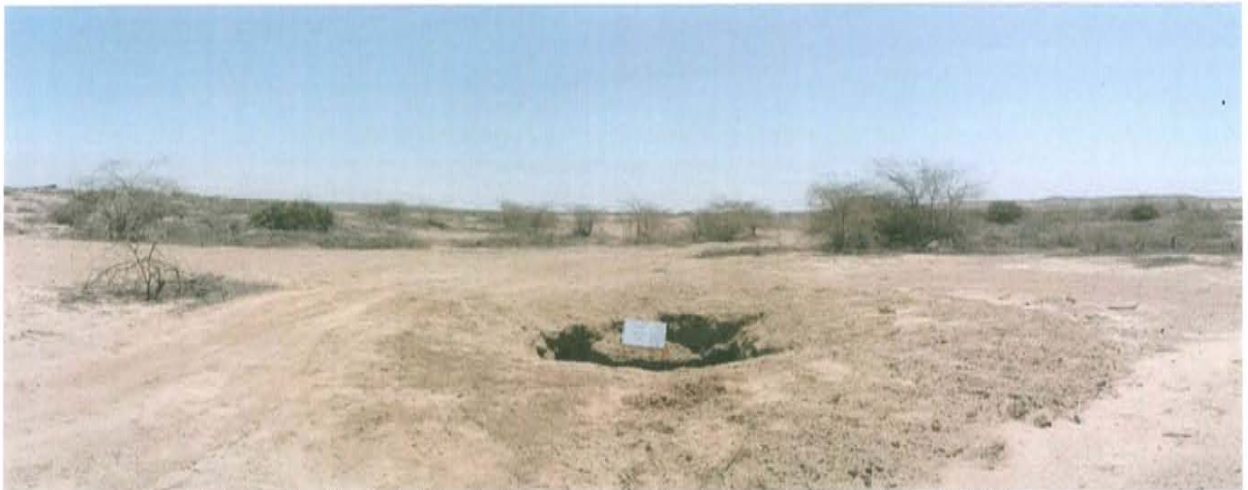
Fotografía N° 2. Vista del área circundante al pozo inactivo T3649.
