**INFORME N° 0587 - 2015-OEFA/DE-SDCA-CIPASH**

**ASUNTO** : Identificación de pasivo ambiental del subsector hidrocarburos con código de Ficha OEFA F02617, ubicado en el Lote VII/VI (ex Lote VII), en el distrito de La Brea, de la provincia Talara del departamento de Piura.

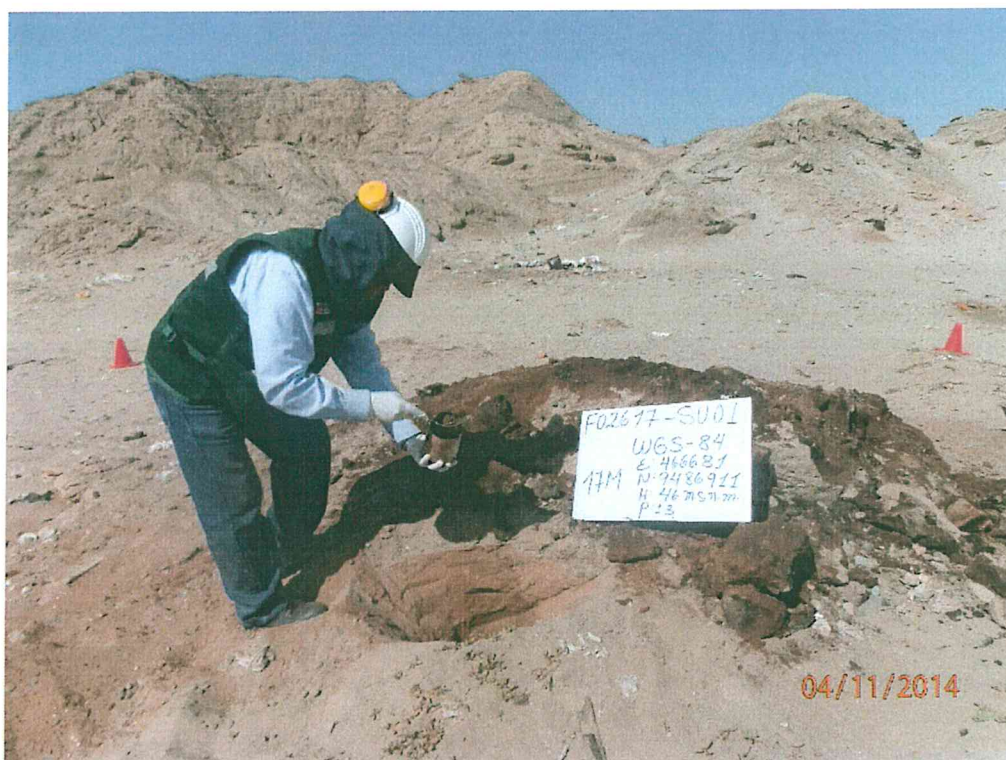
Fotografía N° 3. Toma de muestra de suelo en el punto F02617-SU01.

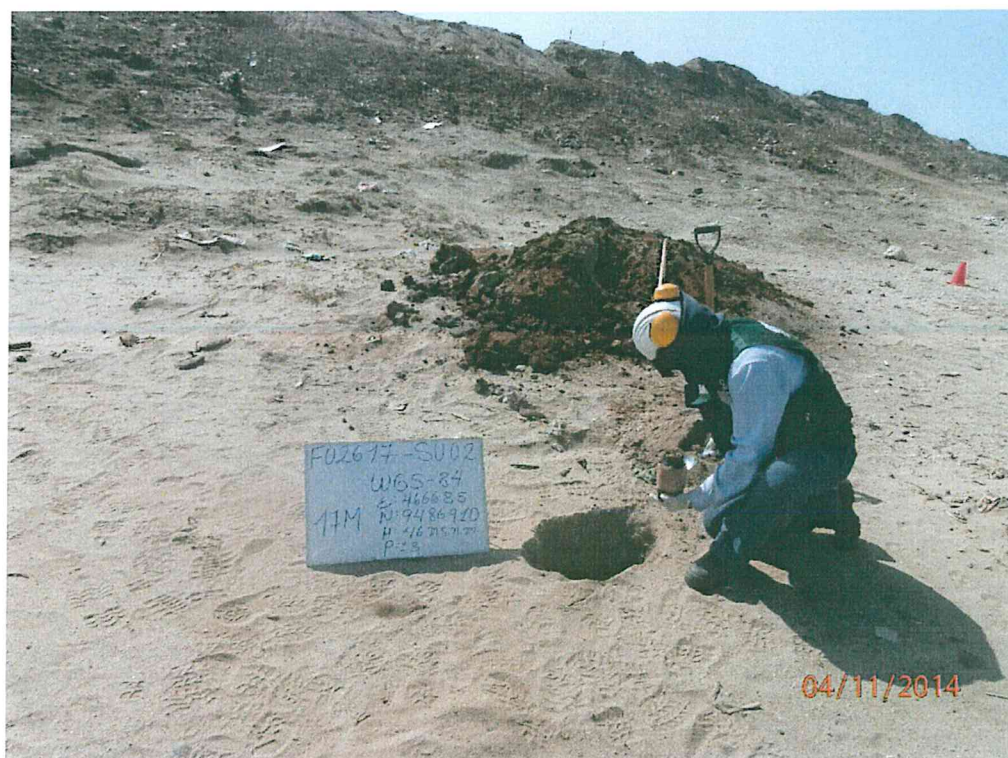
Fotografía N° 4. Toma de muestra de suelo en el punto F02617-SU02.

| Matriz | Código de muestra | Parámetros analizados | Resultado | Unidad | ECA o norma referencial | % que se encuentra por encima del ECA o norma referencial | Laboratorio | Número de informe de ensayo de laboratorio |
|---|---|---|---|---|---|---|---|---|
| Suelo | F02617-SU02 | FH F2 (C <sub>10</sub> -C <sub>28</sub> ) | 10 151 | mg/kg | 1 200 | 745,92% | Envirotest S.A.C. | N°142897 |
| Suelo | F02617-SU02 | FH F3 (C <sub>28</sub> -C <sub>40</sub> ) | 4 379 | mg/kg | 3 000 | 45,97 % | Envirotest S.A.C. | N°142897 |

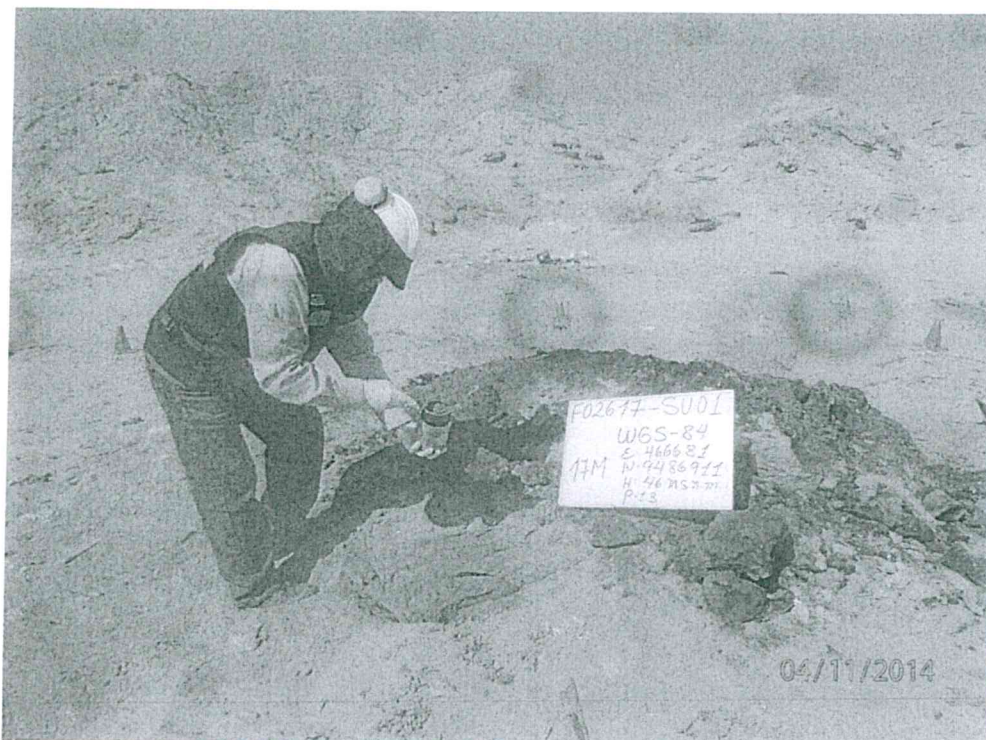
Fotografía N° 1. Toma de muestra de suelo en el punto F02617-SU01, ubicado a 0,9 m aproximadamente de la posible ubicación del Pozo T\_\_28.

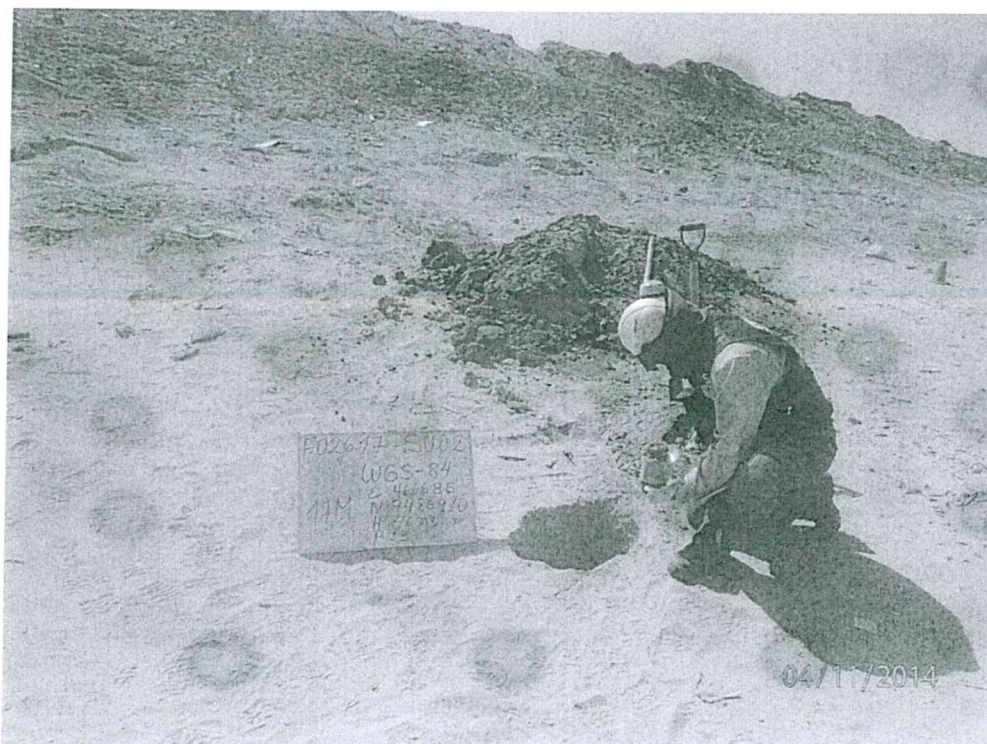
Fotografía N° 2. Toma de muestra de suelo en el punto F02617-SU02, ubicado a 4 m aproximadamente de la posible ubicación del Pozo T\_\_28.

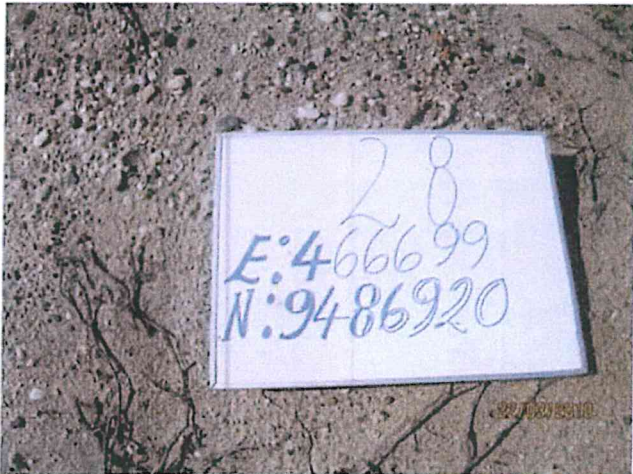
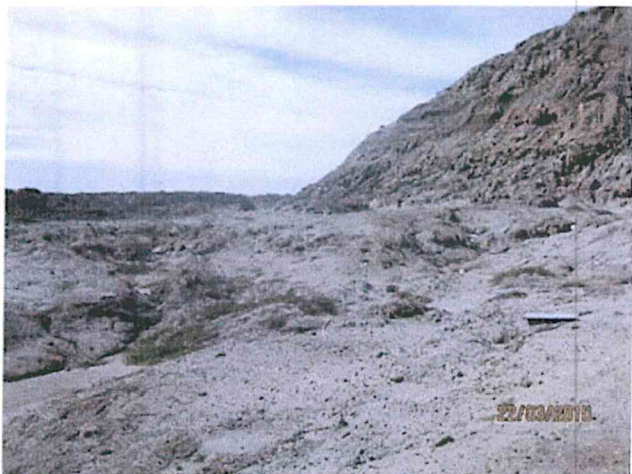
| Pozo indiviso en superficie, se encontraba en un área actualmente erosionada a orillas de un cauce seco y se ubica al lado Norte de la ciudad de Negritos. Fue tipificado en el Informe de Perúpetro el 2002 como un pozo DPA. | | | | |
| Inadecuado abandono de pozo por antigua actividad de exploración de hidrocarburos | | | | |
