Ministerio
del AmbienteOrganismo de Evaluación y
Fiscalización Ambiental - OEFA

Dirección de Evaluación

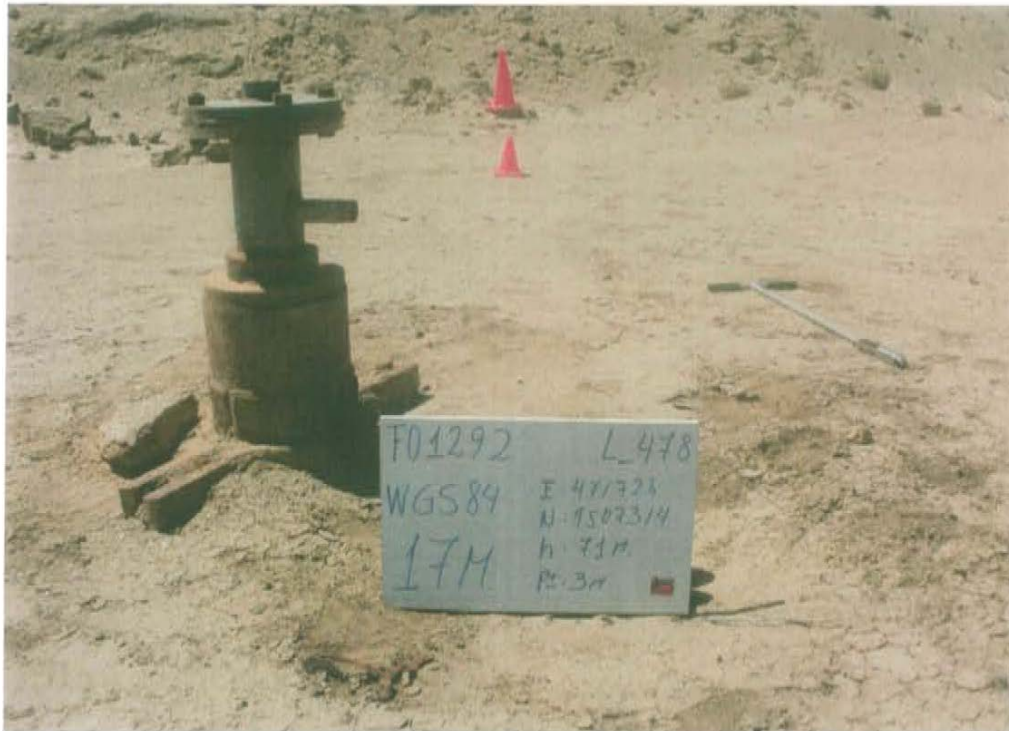
Fotografía N° 1. Pozo L_478 que cuenta con tuberla de revestimiento corroído unido a un cabezal que presenta una válvula de reducción concéntrica de 3.5 pulgadas de diámetro.

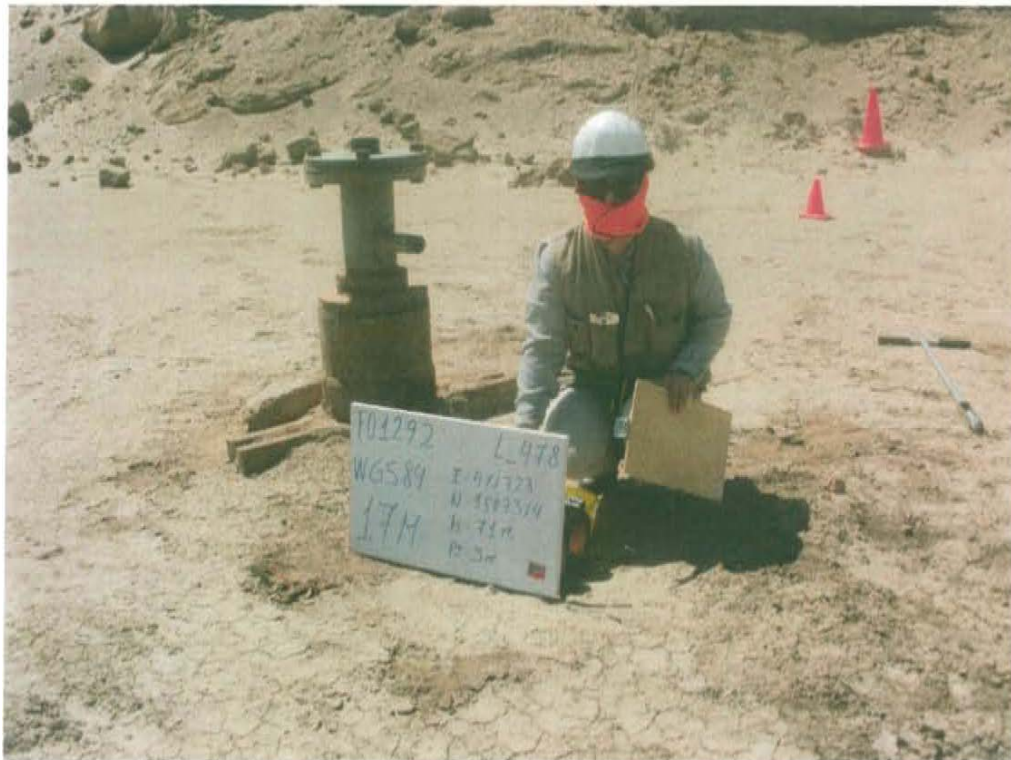
Fotografía N° 2. Pozo L_478 presenta tubería superior y lateral abierta sin elementos de cierre que garanticen su hermetismo.
