INFORME N° 362-2014-OEFA/DE-SDCA

ASUNTO : Reporte del Monitoreo Ambiental en el Marco de la Supervisión Regular a la Municipalidad Provincial de Tumbes – Botadero de la Municipalidad de la ciudad de Tumbes; ubicado en el distrito y provincia Tumbes, departamento Tumbes, llevado a cabo del 13 al 15 de mayo 2014.

REPORTE DE MONITOREO AMBIENTAL EN APOYO A LAS SUPERVISIONES DEL OEFA

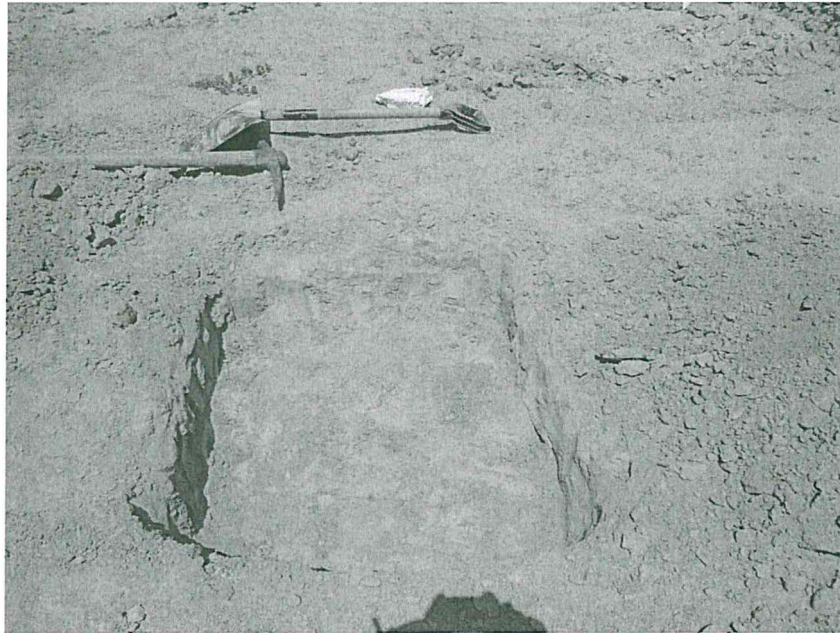
Fotografía 1. Punto de muestreo SU – B1, suelo basal, calicata de 80 cm x 80 cm con 20 cm de profundidad. Botadero de la Municipalidad de la ciudad de Tumbes, 13-05-2014.

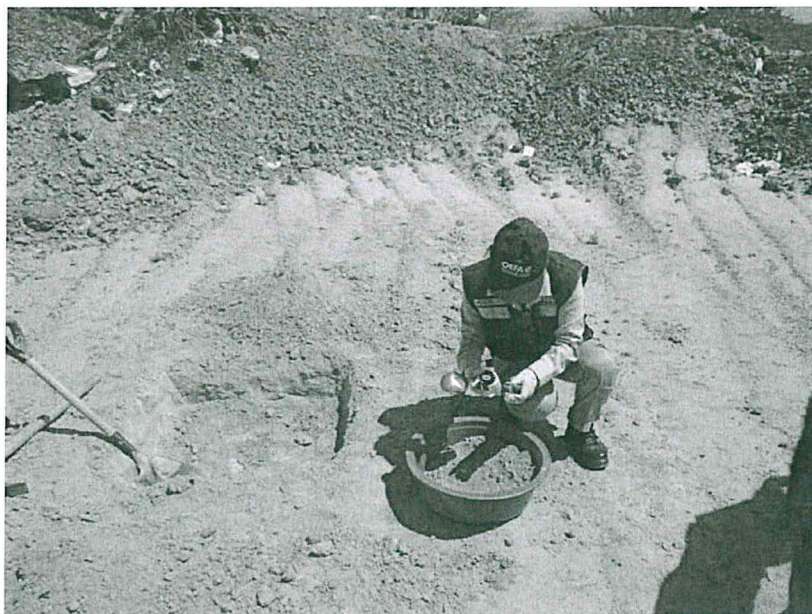
Fotografía 2. Colecta de muestra de suelo para análisis de orgánicas en el punto de muestreo SU – B1. Botadero de la Municipalidad de la ciudad de Tumbes, 13-05-2014

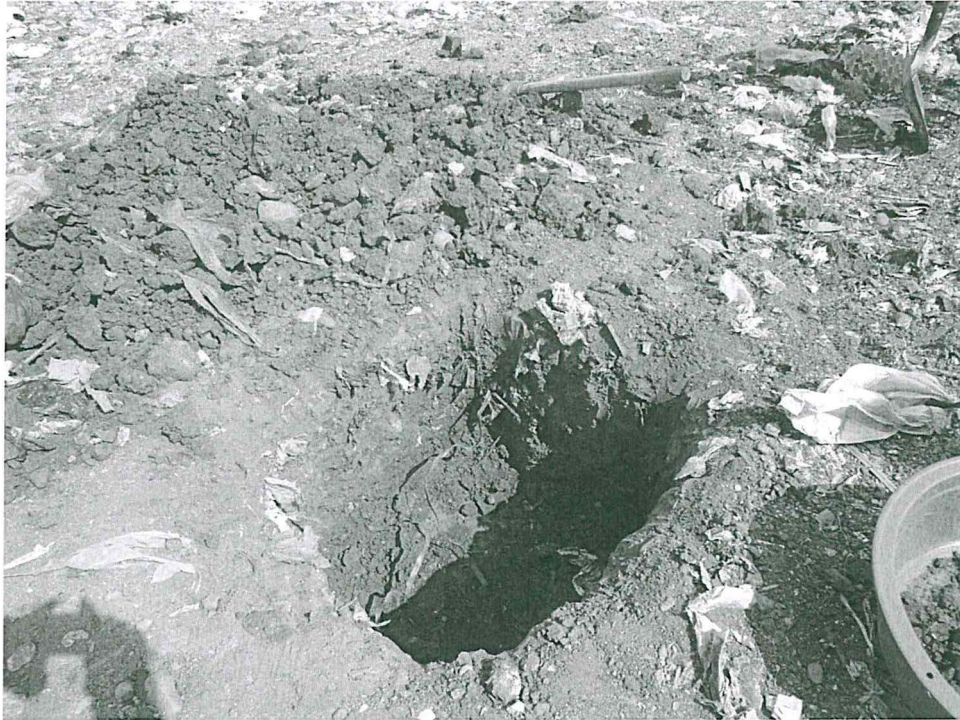
Fotografía 3. Punto de muestreo SU – 2, suelo de relleno con presencia de residuos sólidos, calicata de 80 cm x 80 cm con 65 cm de profundidad. Botadero de la Municipalidad de la ciudad de Tumbes, 13-05-2014.

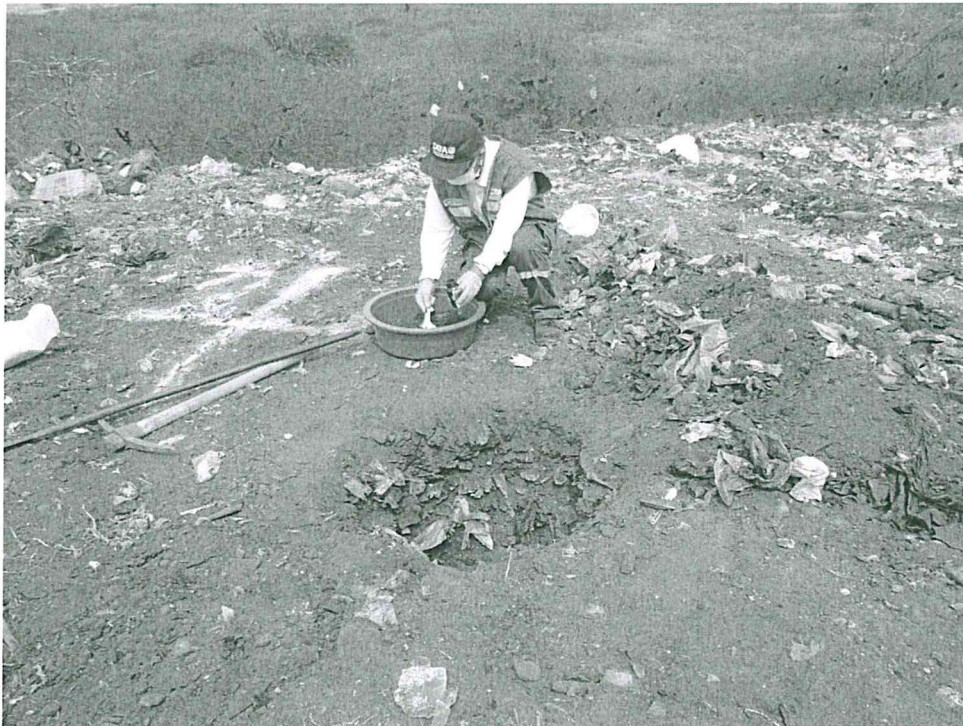
Fotografía 4. Punto de muestreo SU – E3, suelo de relleno con presencia de residuos sólidos, calicata de 80 cm x 80 cm con 65 cm de profundidad. Botadero de la Municipalidad de la ciudad de Tumbes, 14-05-2014.

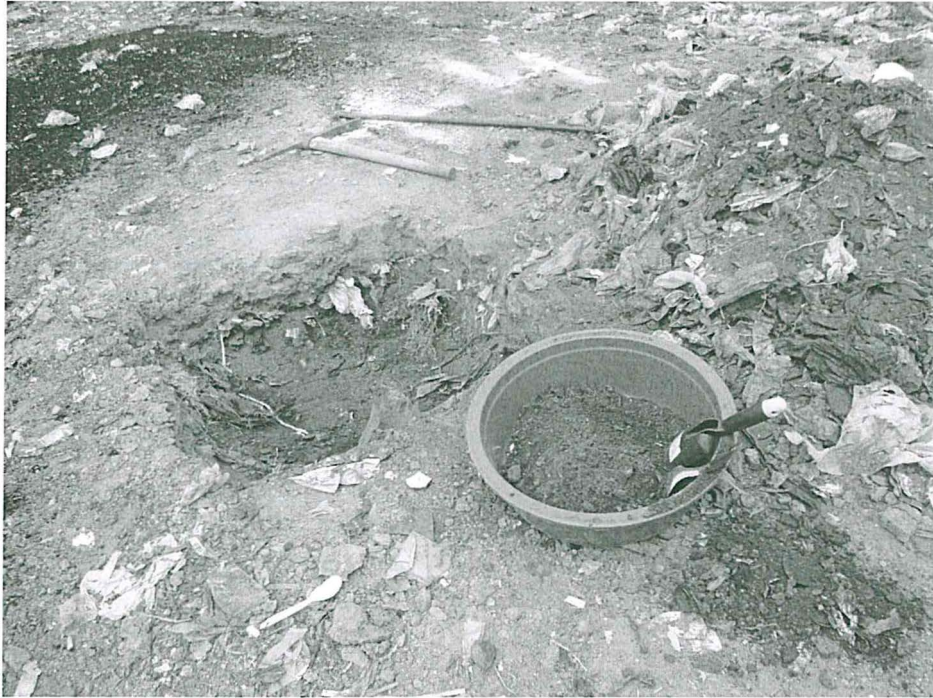
Fotografía 5. Punto de muestreo SU – E4, suelo de relleno con presencia de residuos sólidos, calicata de 80 cm x 80 cm con 65 cm de profundidad. Botadero de la Municipalidad de la ciudad de Tumbes, 14-05-2014.

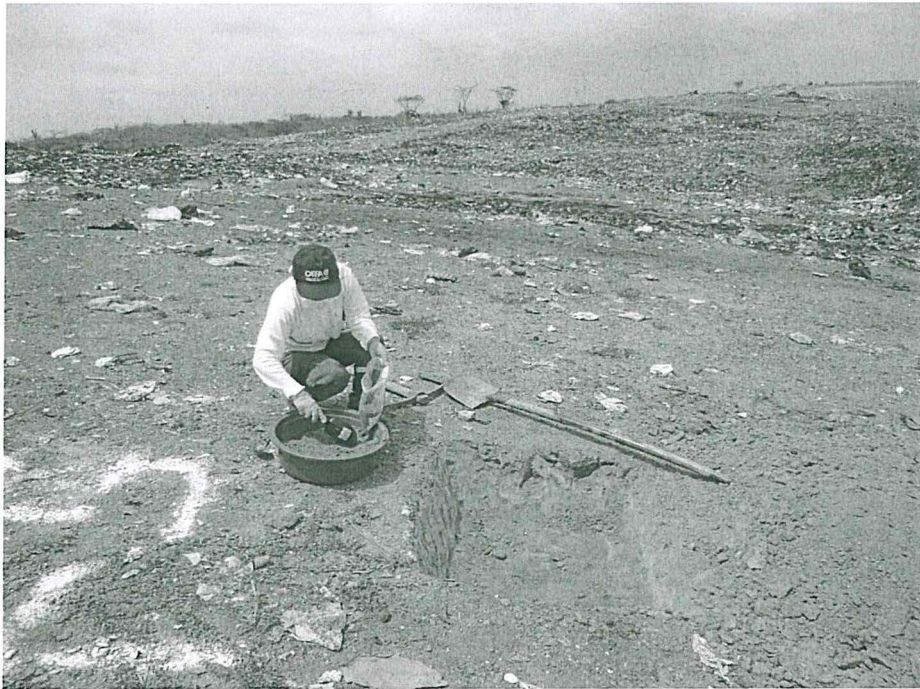
Fotografía 7. Colecta de muestra de suelo para análisis de metales. Punto de muestreo SU – E5, calicata de 80 cm x 80 cm con 30 cm de profundidad. Botadero de la Municipalidad de la ciudad de Tumbes, 14-05-2014

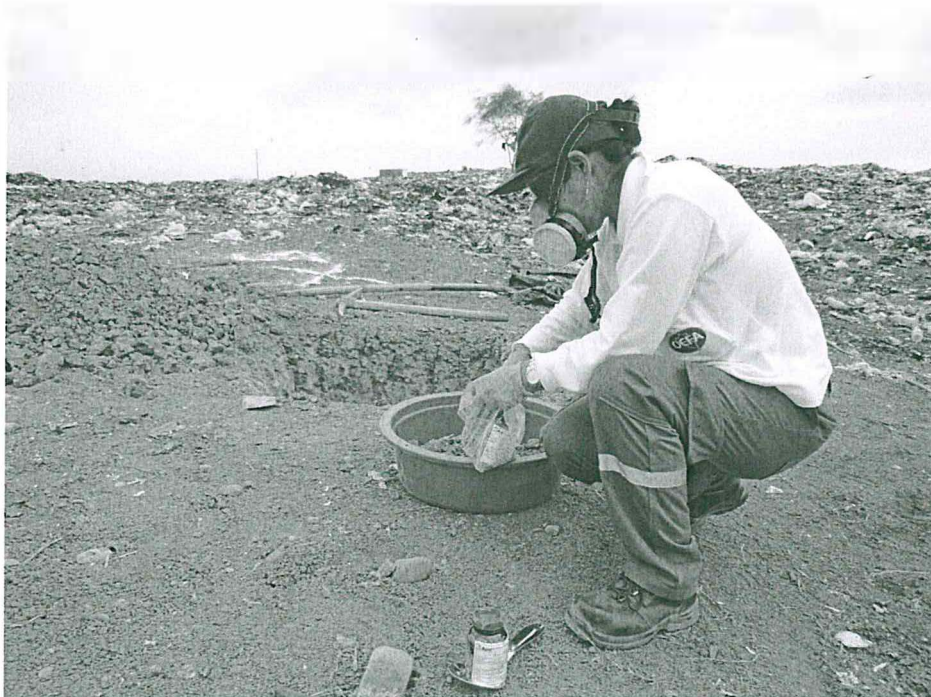
Fotografía 8. Colecta de muestra de suelo para análisis de metales. Punto de muestreo SU – E6, calicata de 80 cm x 80 cm con 45 cm de profundidad. Botadero de la Municipalidad de la ciudad de Tumbes, 14-05-2014

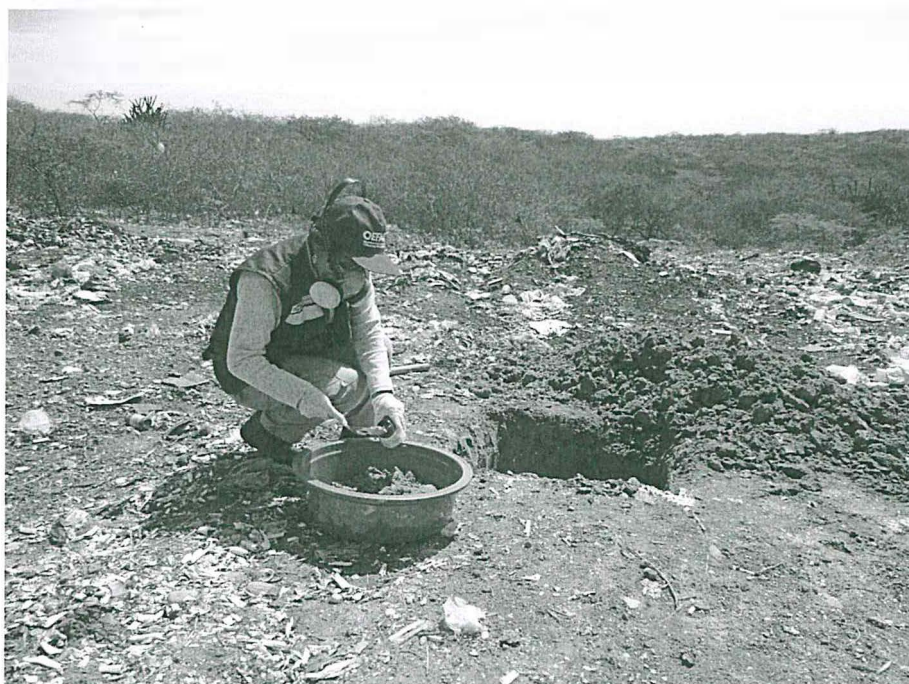
Fotografía 8. Colecta de muestra de suelo para análisis de orgánicos. Punto de muestreo SU – E7, calicata de 80 cm x 80 cm con 60 cm de profundidad. Botadero de la Municipalidad de la ciudad de Tumbes, 15-05-2014

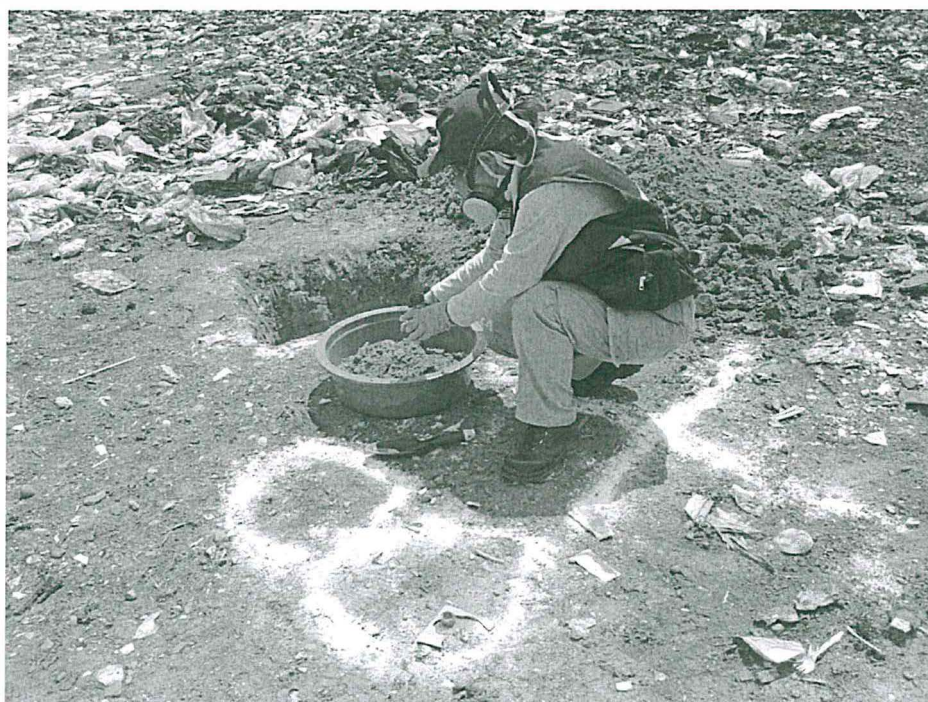
Fotografía 9. Colecta de muestra de suelo para análisis de orgánicos. Punto de muestreo SU – E8, calicata de 80 cm x 80 cm con 60 cm de profundidad. Botadero de la Municipalidad de la ciudad de Tumbes, 15-05-2014
