**INFORME N° 0464 - 2015-OEFA/DE-SDCA-CIPASH**

**ASUNTO** : Identificación de pasivo ambiental del subsector hidrocarburos con código de Ficha OEFA F02153, ubicado en el Lote VII/VI (ex Lote VII), en el distrito La Brea de la provincia Talara del departamento de Piura.

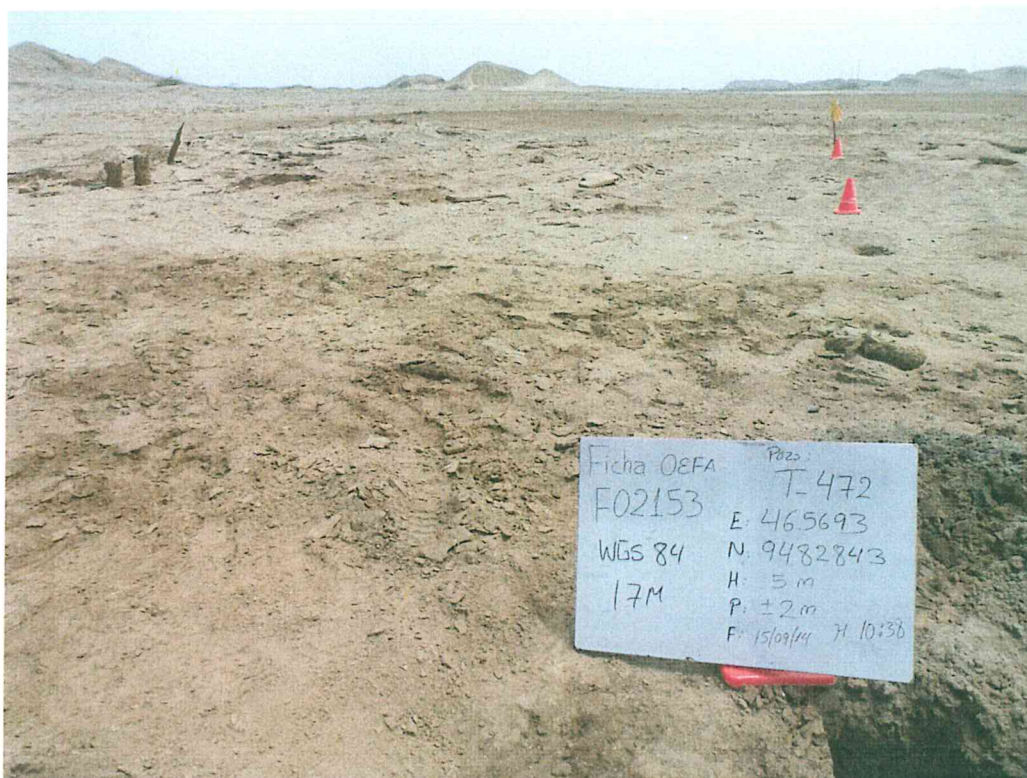
Fotografía N° 1. No se observa superficialmente el pozo, pero hay indicios de suelo con presencia de hidrocarburos en el área.

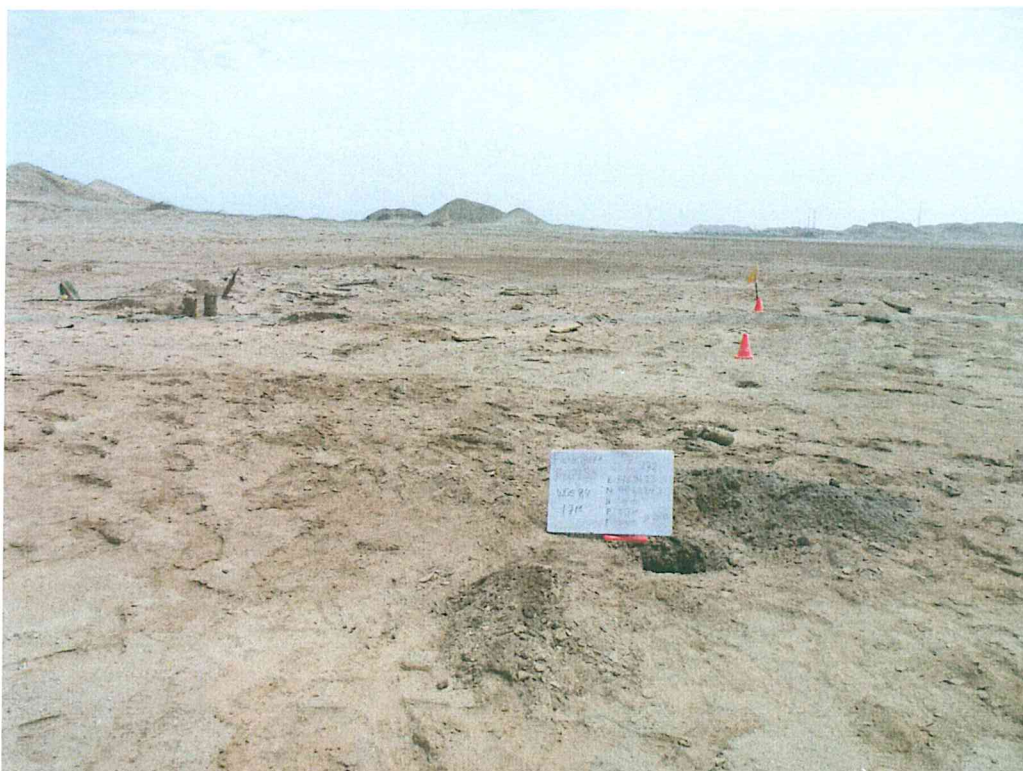
Fotografía N° 2. Vista panorámica del área evaluada donde se encuentra enterrado el Pozo T\_472, se caracteriza por presentar extensa superficies bajas plano, son áreas húmedas y se hallan cubiertas por arenas salitrosas.

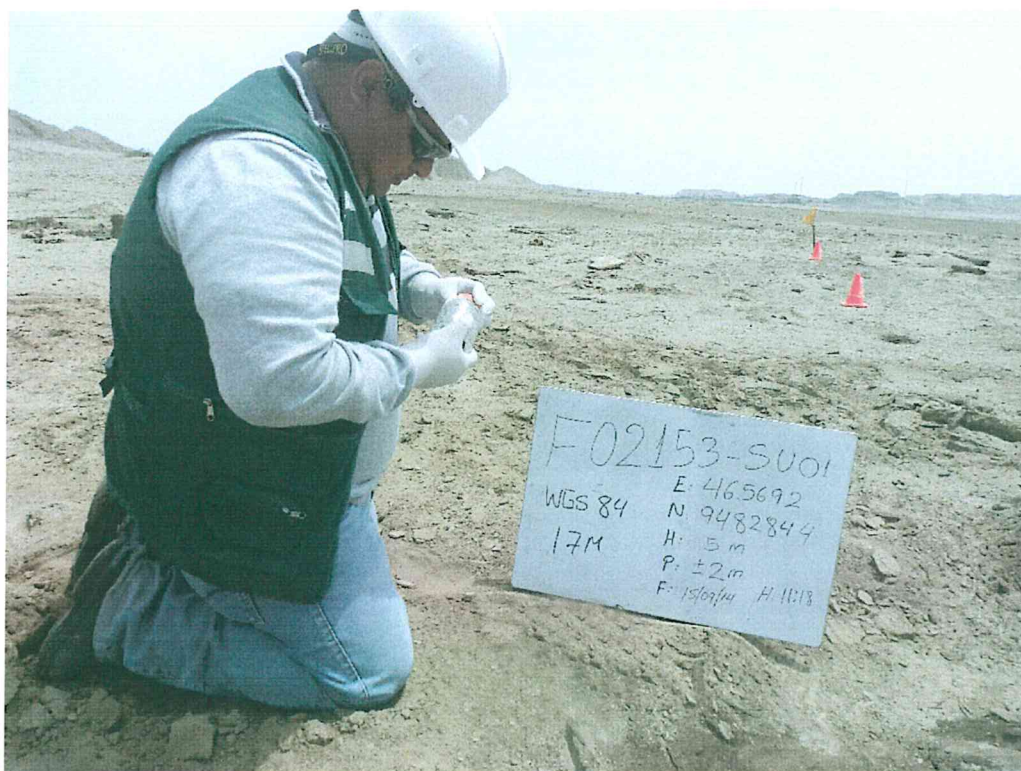
Fotografía N° 3. Toma de muestra en el punto F02153-SU01, ubicado a 0,4 m aproximadamente, al oeste de la posible ubicación del Pozo enterrado T\_472.

| Matriz | Código de muestra | Parámetros analizados | Resultado | Unidad | ECA o norma referencial | % que se encuentra por encima del ECA o norma referencial | Laboratorio | Número de informe de ensayo de laboratorio |
|---|---|---|---|---|---|---|---|---|
| Suelo | F02153-SU01 | FH F2 (C <sub>10</sub> -C <sub>28</sub> ) | 7 710 | mg/kg | 1 200 | 542,5 % | AGQ Perú SAC | S-14/27430 |
| Suelo | F02153-SU01 | FH F3 (C <sub>28</sub> -C <sub>40</sub> ) | 38 634 | mg/kg | 3 000 | 1 187,8 % | AGQ Perú SAC | S-14/27430 |

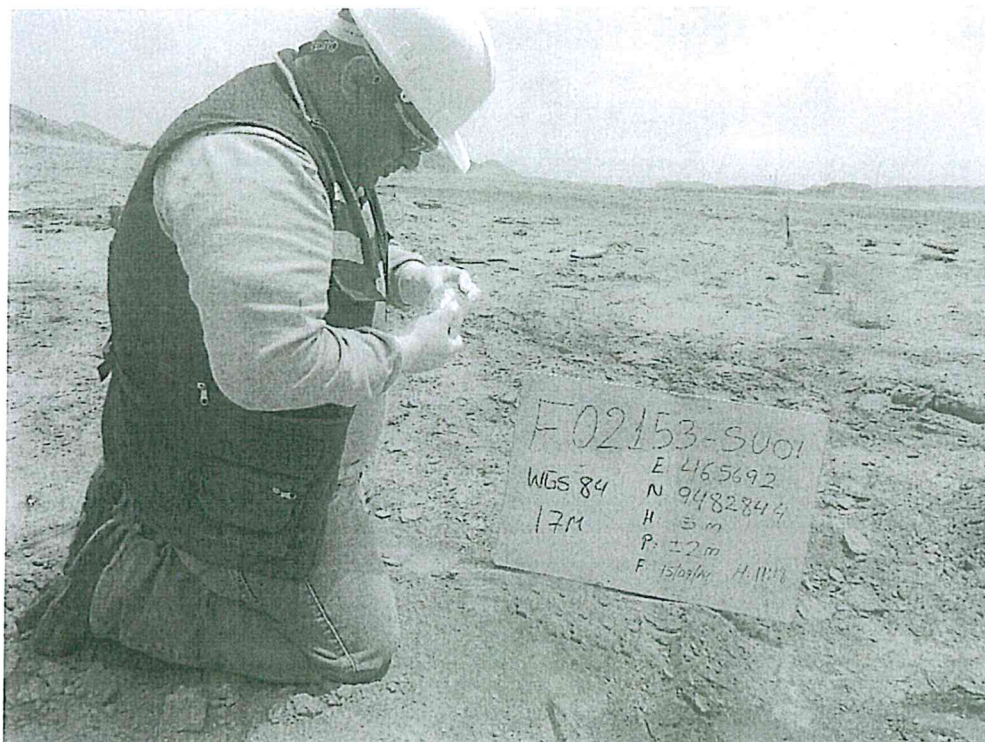
Fotografía N° 1. Toma de muestra de suelo en el punto F02153-SU01, ubicado a 0,4 m aproximadamente, al oeste del Pozo T\_472.

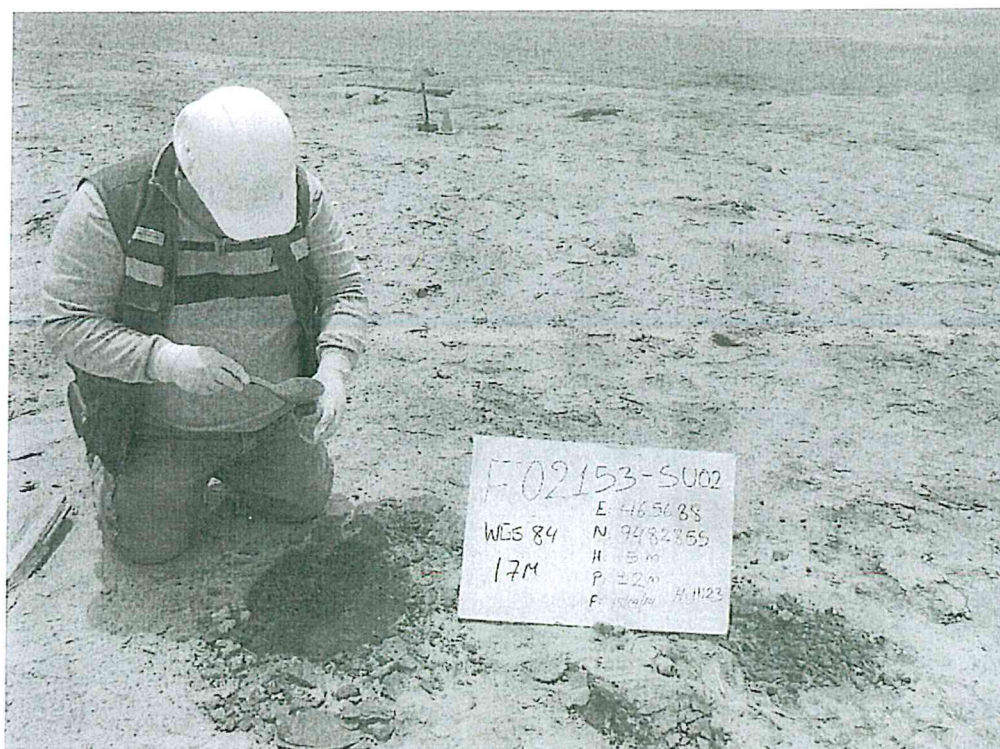
Fotografía N° 2. Toma de muestra de suelo en el punto F02153-SU02, ubicado a 12 m aproximadamente, al noroeste del Pozo T\_472.

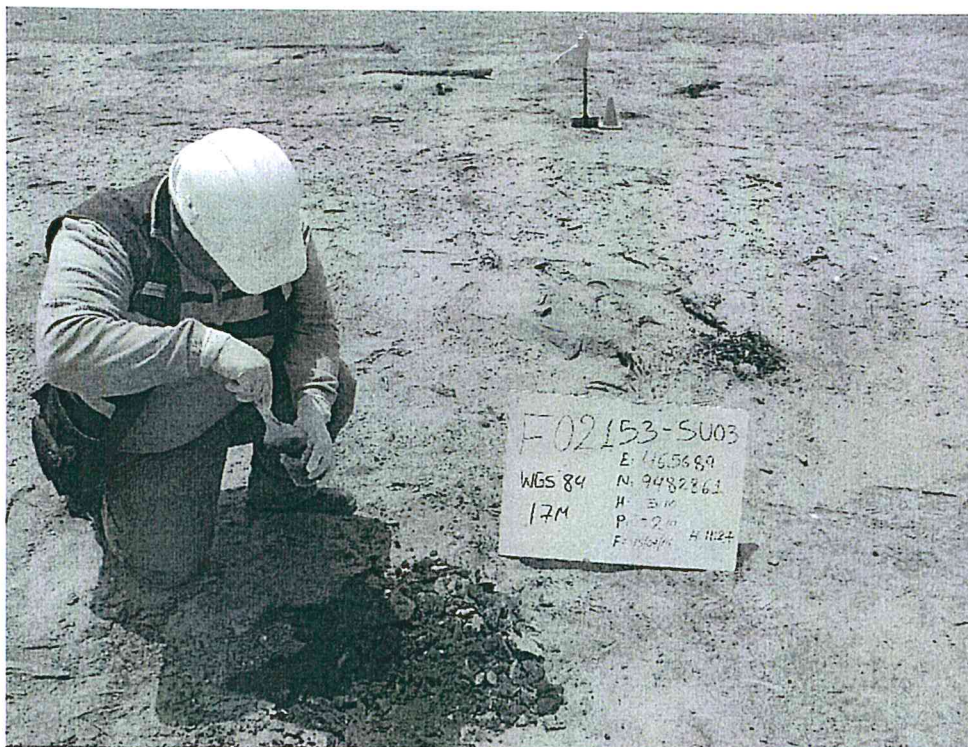
Fotografía N° 3. Toma de muestra de suelo en el punto F02153-SU03, ubicado a 18 m aproximadamente, al noroeste del Pozo T\_472.

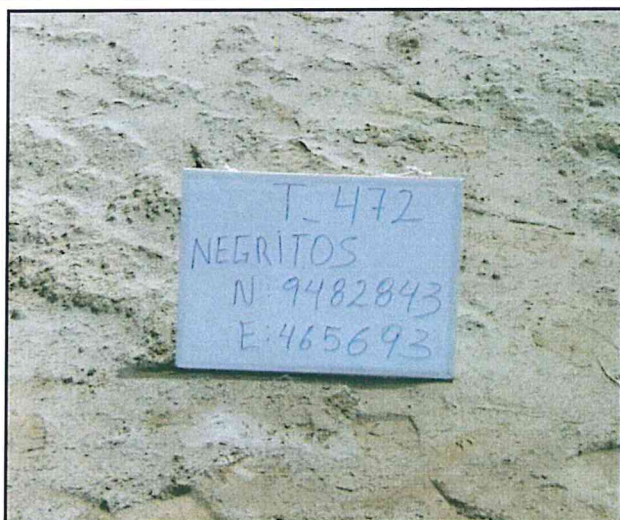
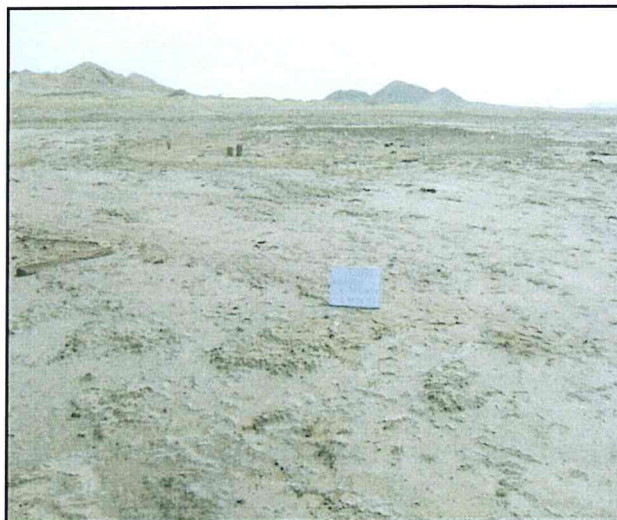
**3. REGISTRO FOTOGRÁFICO**

El pozo T\_472 es un pozo no ubicado. No hay plataforma ni acceso. A 15 mts aproximadamente se observa suelo impregnado con hidrocarburos, también restos de fierro corroído y madera. Zona con suelo húmedo.

Inadecuado abandono del pozo
