INFORME N° 7214 - 2014-OEFA/DE-SDCA

ASUNTO : Identificación de pasivo ambiental del subsector hidrocarburos con código de Ficha OEFA F00426, ubicado en el Lote VII/VI (ex Lote VII), en el distrito de La Brea Negritos de la provincia Talara del departamento de Piura.

III. IDENTIFICACIÓN DE PASIVO AMBIENTAL DEL SUBSECTOR HIDROCARBUROS CON CÓDIGO DE FICHA OEFA F00426

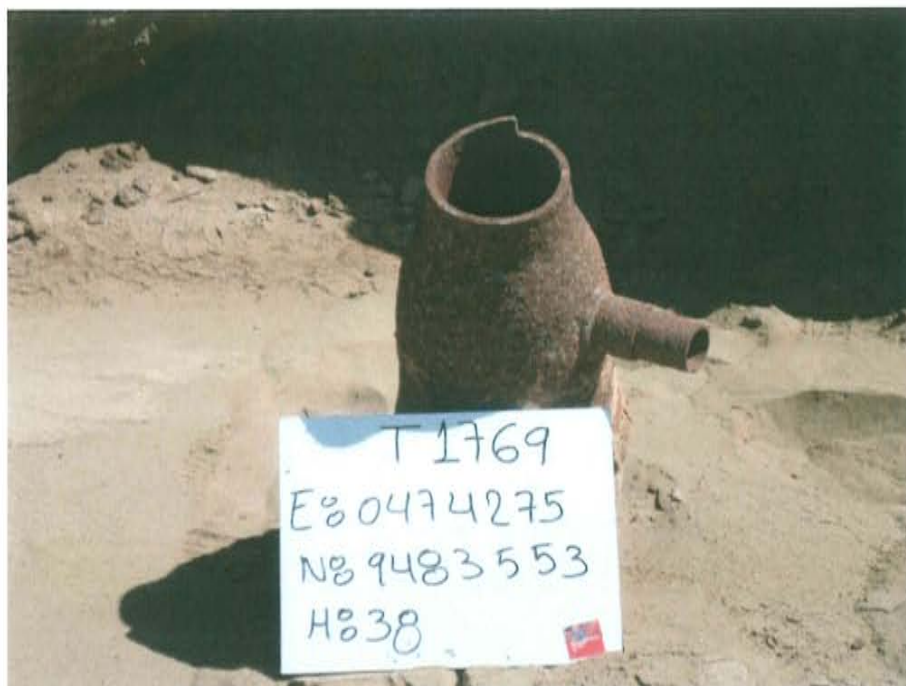
14. Durante la evaluación in situ realizada por el OEFA el 5 de junio del 2013, se constató un pozo inactivo que no se encontró cercado ni señalizado ubicado dentro de una excavación de sección circular de 2 m de radio y 1,30 m de profundidad, el casing presenta una extensión de tubo deteriorado, cortado expuesto al ambiente sin elementos de cierre que garanticen su hermeticidad y corroído que sobresale 0,72 m sobre la superficie del terreno y tiene un diámetro de apertura de 5,7 pulgadas. No se percibió emisiones gaseosas ni fluido, sin embargo se observó impregnación de suelos con hidrocarburos por lo cual se realizó una 2da evaluación complementaria que fue realizada el 26 de abril del 2014 (Ver anexos 1, 2 y 3).

Fotografía N° 1. Pozo inactivo con casing ubicado dentro de una excavación de 1,30 m de profundidad.

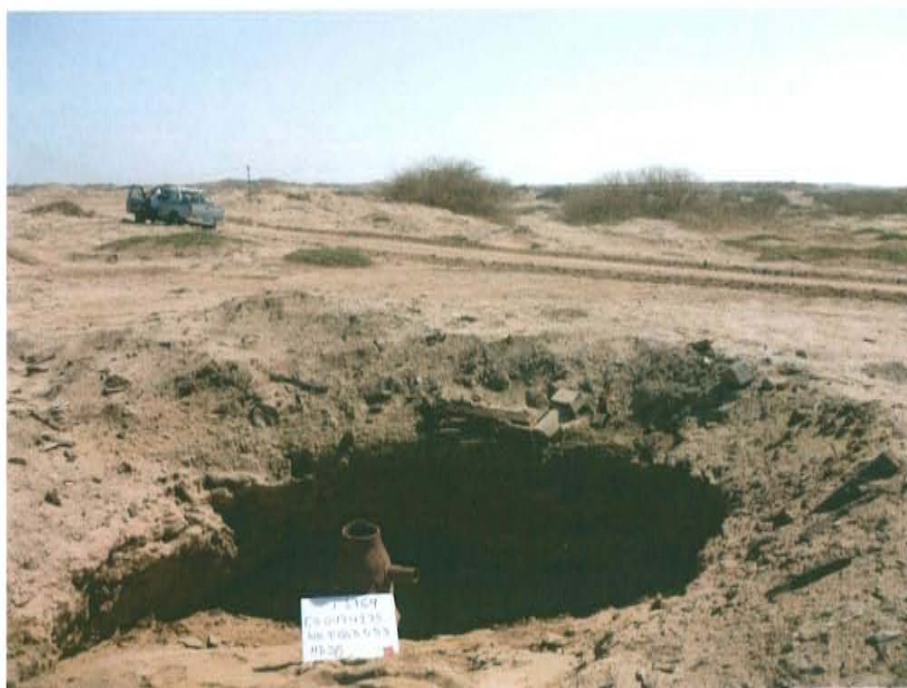
Fotografía N° 2. El pozo presenta tubo deteriorado abierto de 5,7 pulgadas de diámetro, cortado y corroído expuesto 0,72 m sobre la superficie del terreno.

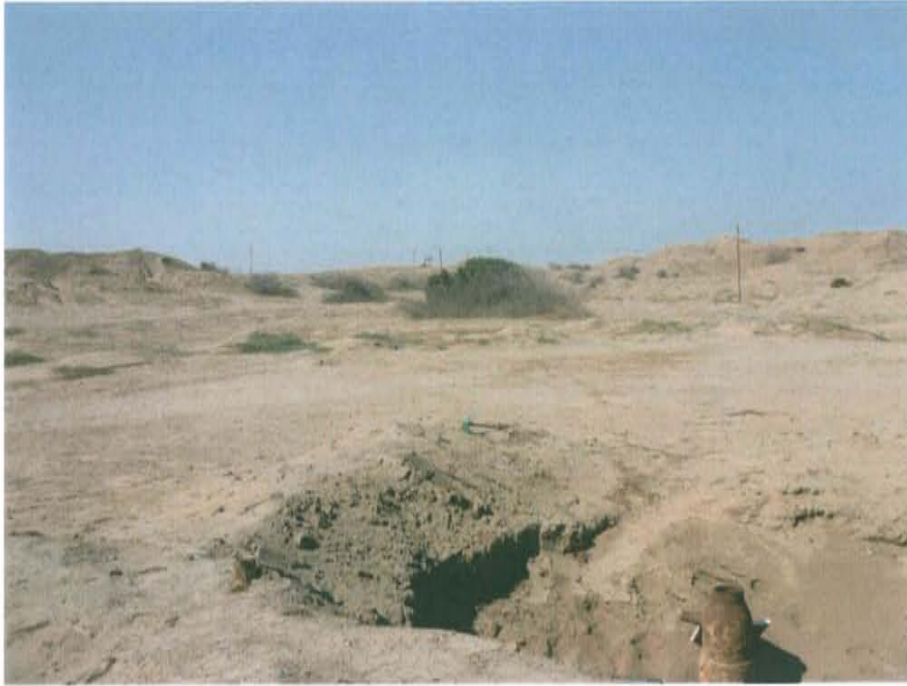
13. EL área evaluada se caracteriza por tener un relieve plano ligeramente ondulado con predominio de colinas bajas moderadamente erosionadas por acción del viento. No se observan viviendas, cursos de agua activos ni actividades industriales/extracitvas en curso

Fotografía N° 3. Área evaluada caracterizada por su relieve llano y árido y con presencia de vegetación escasa predominando la estacional.

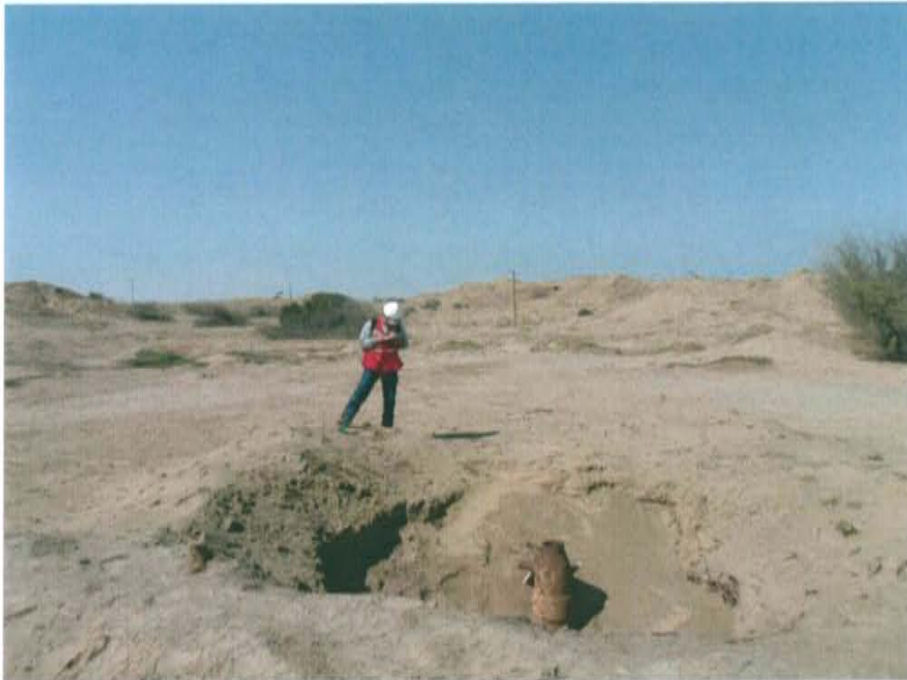
en la cercanías al pozo. Asimismo, se observó el terraplén no habilitado y el acceso vehicular cercano al pozo a través de una trocha carrozable. Así también, el pozo se observó dentro de una excavación de sección circular de 2 m de radio y 1,30 m de profundidad. La vegetación predominante es de tipo herbácea estacional como las suculentas que crecen sobre los suelos de naturaleza eólica.

Fotografía N° 4. El área no presenta terraplén habilitado pero si cuenta con acceso vehicular.

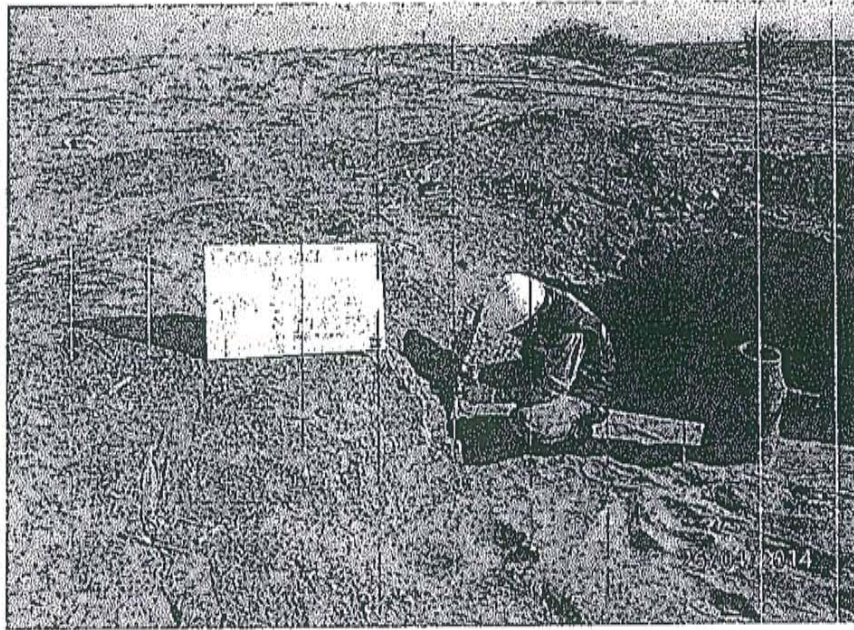
Fotografía N° 1. Toma de muestra de suelo en el punto F00426-SU01, ubicado a 1 m aproximadamente del Pozo T1769.

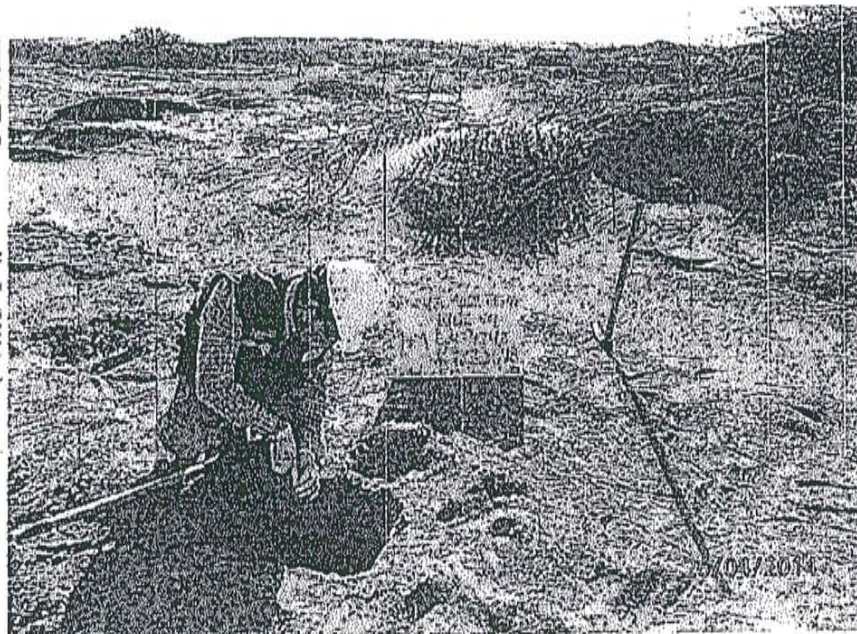
Fotografía N° 2. Toma de muestra de suelo en el punto F00426-SU02, ubicado a 40 m aproximadamente del Pozo T1769.

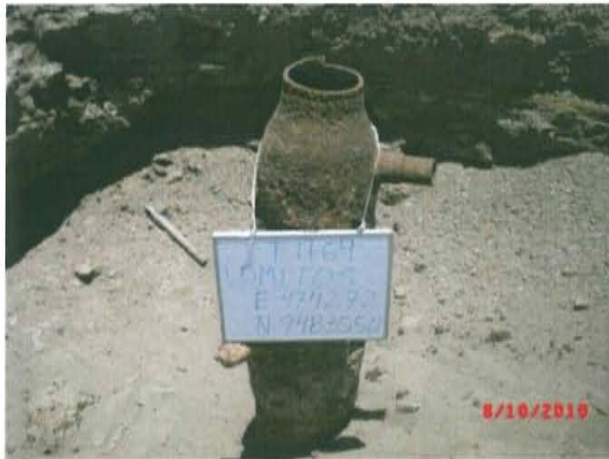
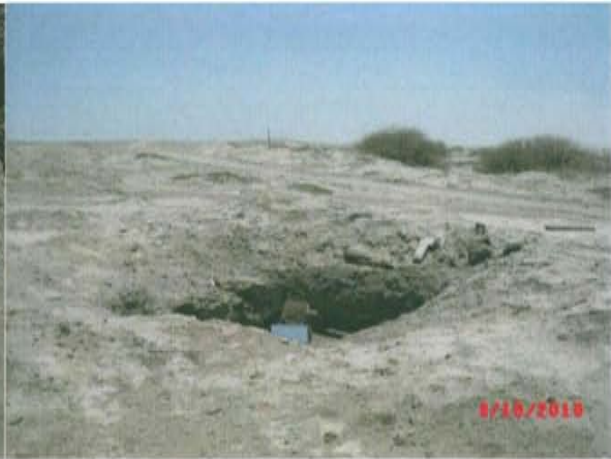
3. REGISTRO FOTOGRÁFICO

El pozo ATA T1769 se encuentra sin cabezal y casing descubierto sobre fondo de excavación. El pozo tiene acceso y plataforma. En superficie se visualiza suelo impregnado con hidrocarburos y restos de madera.

Pozo mal abandonado
