**INFORME N° 186-2015-OEFA/DE-SDCA-CIPASH**

**ASUNTO** : Identificación de pasivo ambiental del subsector hidrocarburos con código de Ficha OEFA F02158, ubicado en el Lote VII/VI (ex Lote VII), en el distrito La Brea de la provincia Talara del departamento de Piura.

1. El presente Informe tiene por objeto comunicar que el pozo mal abandonado (con código PERUPETRO T\_830) y el suelo contaminado circundante a él, constituyen un pasivo ambiental del subsector hidrocarburos, identificado con código de Ficha OEFA F02158. Este pasivo ambiental se encuentra ubicado en el Lote VII/VI (ex Lote VII), en el distrito La Brea de la provincia Talara del departamento de Piura, el cual fue verificado en campo el 11 de septiembre de 2014.

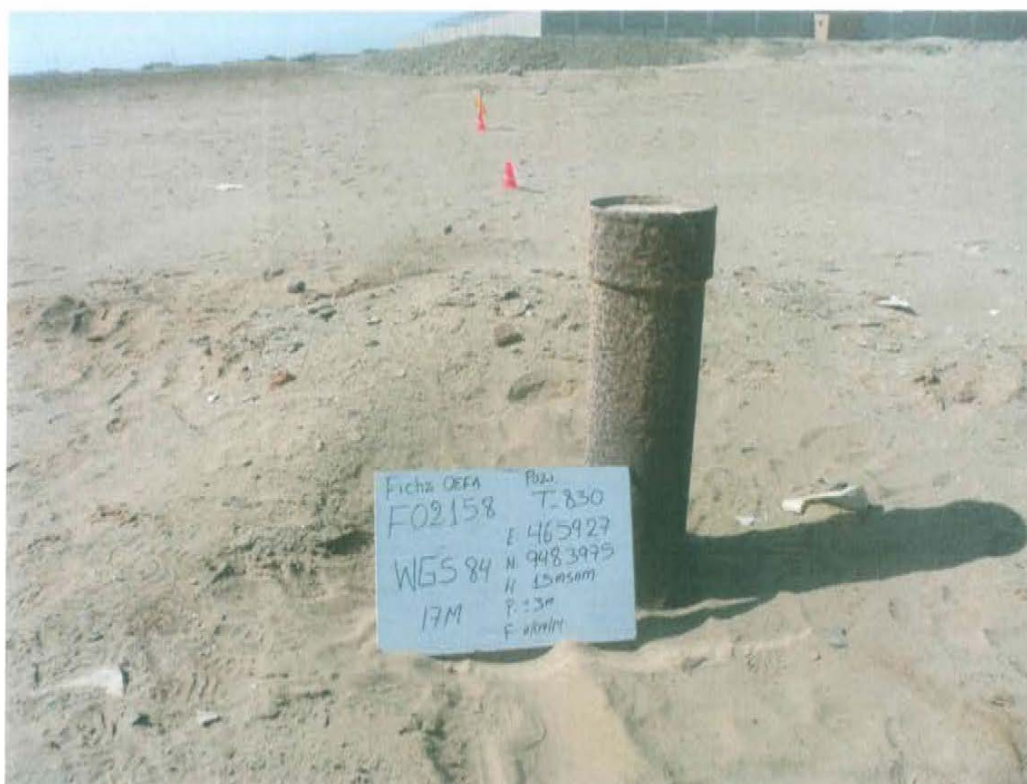
Fotografía N° 1. Se observa casing corroído que sobresale 1 m del nivel de la superficie del suelo.

14. Durante la evaluación in situ realizada por el OEFA el 11 de setiembre de 2014, se ubicó un pozo inactivo mal abandonado sobre un terreno no habilitado y no cuenta con acceso vehicular. Se observó casing corroído de aproximadamente 11 plg diámetro que sobresale 1 m del nivel de superficie de suelo, y en su interior del casing se encuentra cementado superficialmente, por lo que posiblemente no garantiza el cierre hermético. No se percibió emisiones gaseosas provenientes del pozo, ni se visualizó afloramiento superficial de líquidos (ver anexos 1, 2 y 3).

El Pozo Inactivo mal abandonado se ubica sobre un terreno no habilitado y no cuenta con acceso vehicular. Se observa casing corroído de aproximadamente 11 plg de diámetro que sobresale 1 m del nivel de la superficie del suelo y en su interior del casing se encuentra cementado superficialmente, por lo que posiblemente no garantiza el cierre hermético. No se percibe emisiones gaseosas provenientes del pozo, ni se visualiza afloramiento superficial de líquidos; sin embargo, se aprecia suelo con presencia de hidrocarburos en el área circundante al pozo.

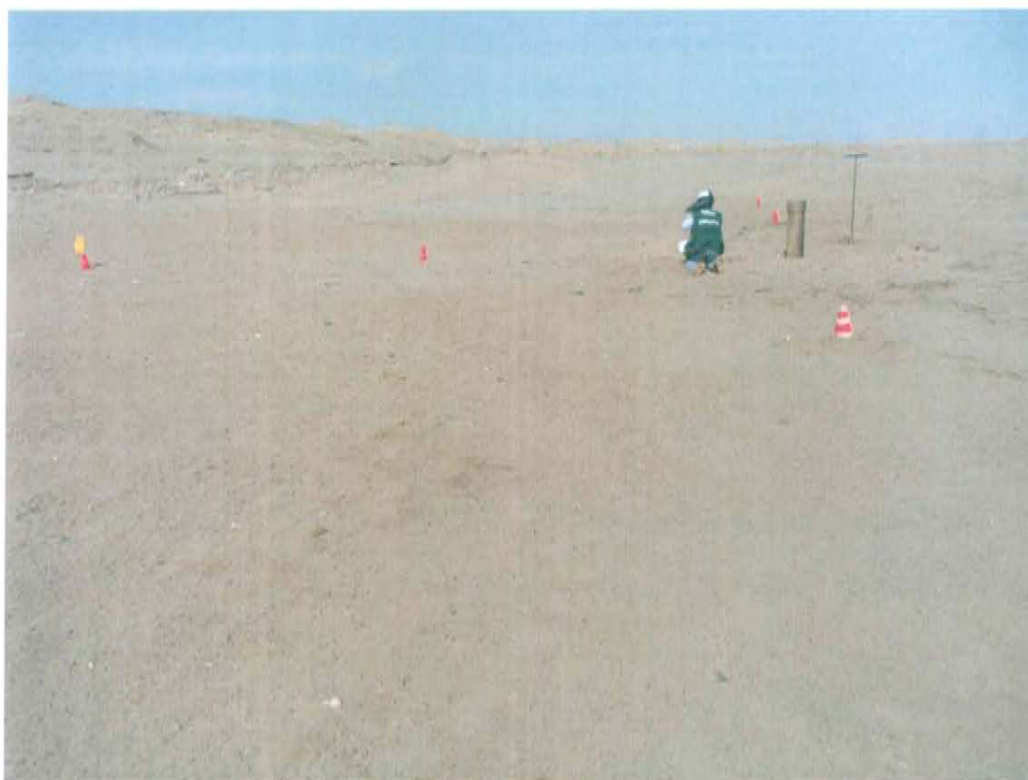
Fotografía N° 2. Vista panorámica de la ubicación del Pozo T\_830, se caracteriza por presentar extensas superficies bajas plano-depresionadas, son áreas húmedas y se hallan cubiertas por arenas salitrosas.

13. El área evaluada donde se ubica el pozo, se caracteriza por presentar extensas superficies bajas plano-depresionadas, son áreas húmedas y se hallan cubiertas por arenas salitrosas y muy cerca de la población de La Caleta de San Pedro.

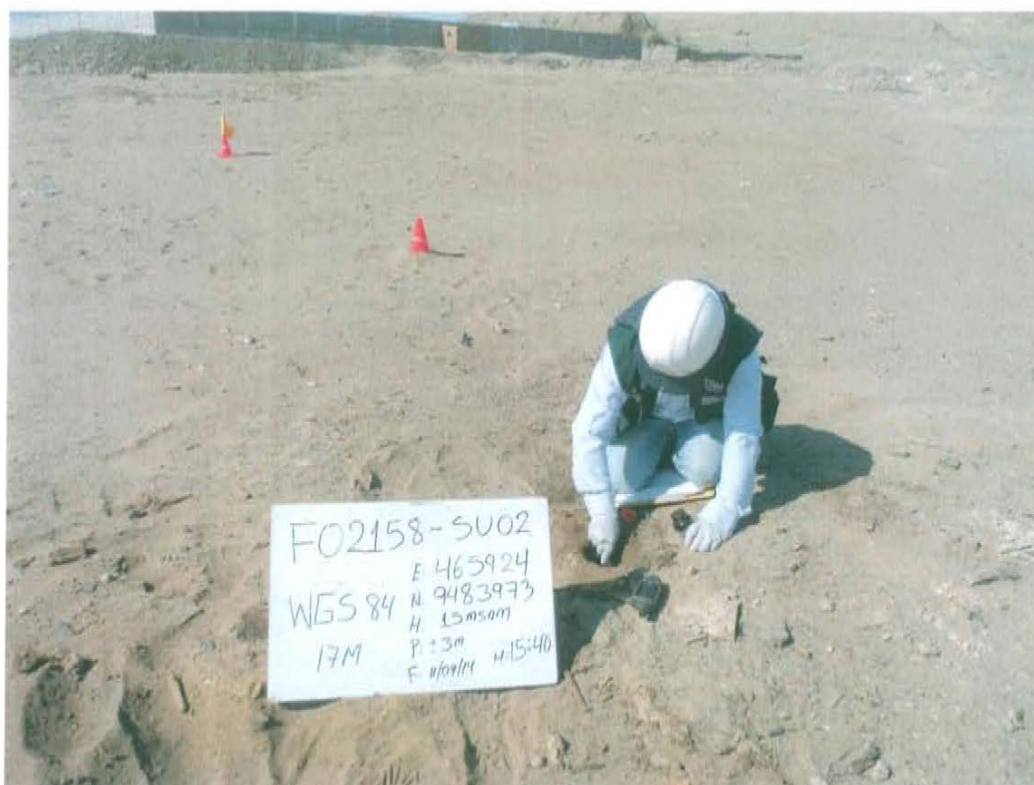
Fotografía N° 3. Toma de muestra de suelo en el punto F02158-SU02, ubicado a 2,3 m aproximadamente, al noroeste del Pozo T\_830.

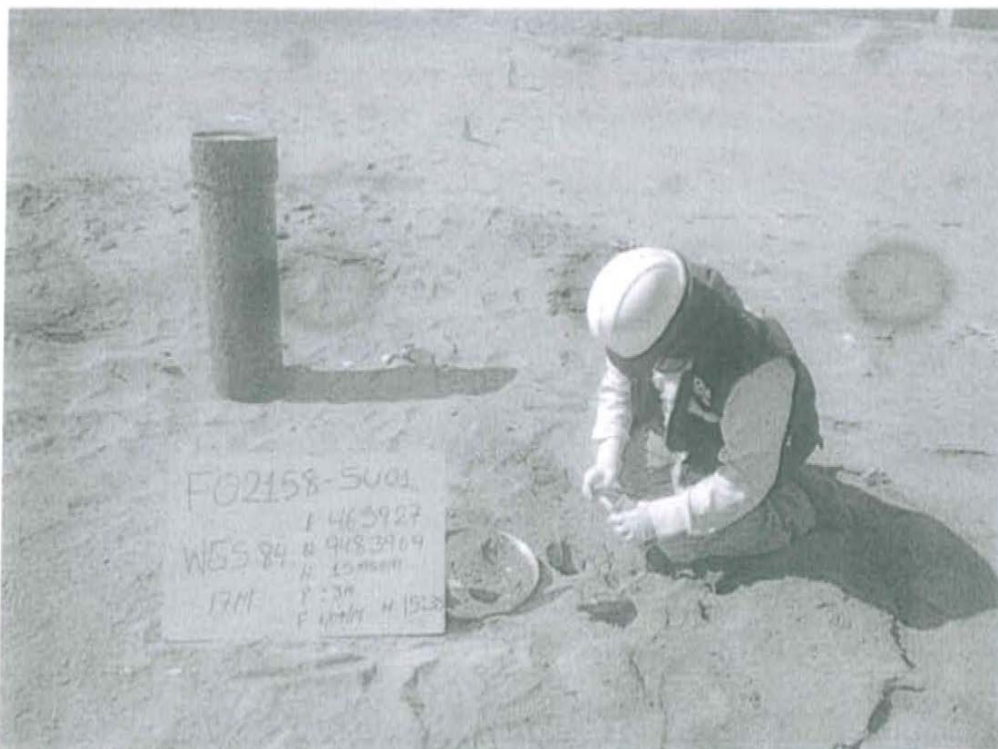
Fotografía N° 1. Toma de muestra de suelo en el punto F02158-SU01, ubicado a 1,6 m aproximadamente, al sureste del Pozo T\_830.

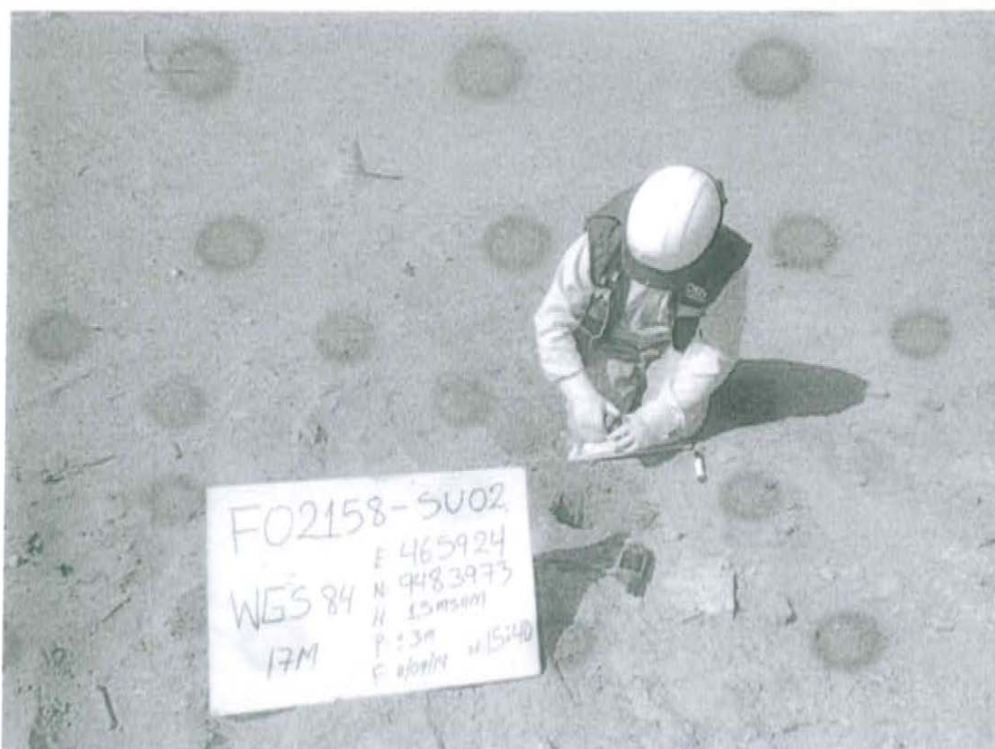
Fotografía N° 2. Toma de muestra de suelo en el punto F02158-SU02, ubicado a 2,3 m aproximadamente, al noroeste del Pozo T\_830.

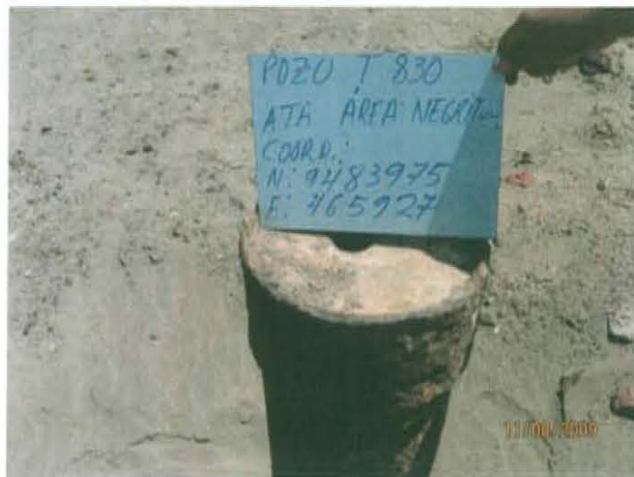
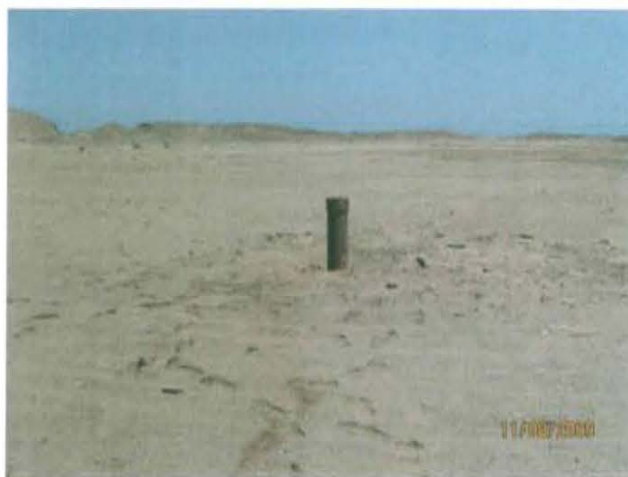
**3. REGISTRO FOTOGRÁFICO**

El pozo ATA T 830 se encuentra cementando, sin embargo según el Informe Final sobre PASIVOS AMBIENTALES- ESTUDIO DE POZOS ATA, APA Y DPA de PERUPETRO S.A. del año 2002 el pozo no fue bien abandonado, en la plataforma del pozo no se observó suelos impregnados con hidrocarburos a nivel de superficie, ni se evidenció poblaciones cercanas.
