**INFORME N° 171 - 2015-OEFA/DE-SDCA-CIPASH**

**ASUNTO** : Identificación de pasivo ambiental del subsector hidrocarburos con código de Ficha OEFA F02418, ubicado en el Lote I, en el distrito de La Brea de la provincia Talara del departamento de Piura.

1. El presente Informe tiene por objeto comunicar que el pozo mal abandonado (con código PERUPETRO T1709) y el suelo contaminado circundante a él, constituyen un pasivo ambiental del subsector hidrocarburos, identificado con código de Ficha OEFA F02418. Este pasivo ambiental se encuentra ubicado en el distrito de La Brea de la provincia Talara del departamento de Piura, el cual fue verificado en campo el 14 de octubre de 2014.

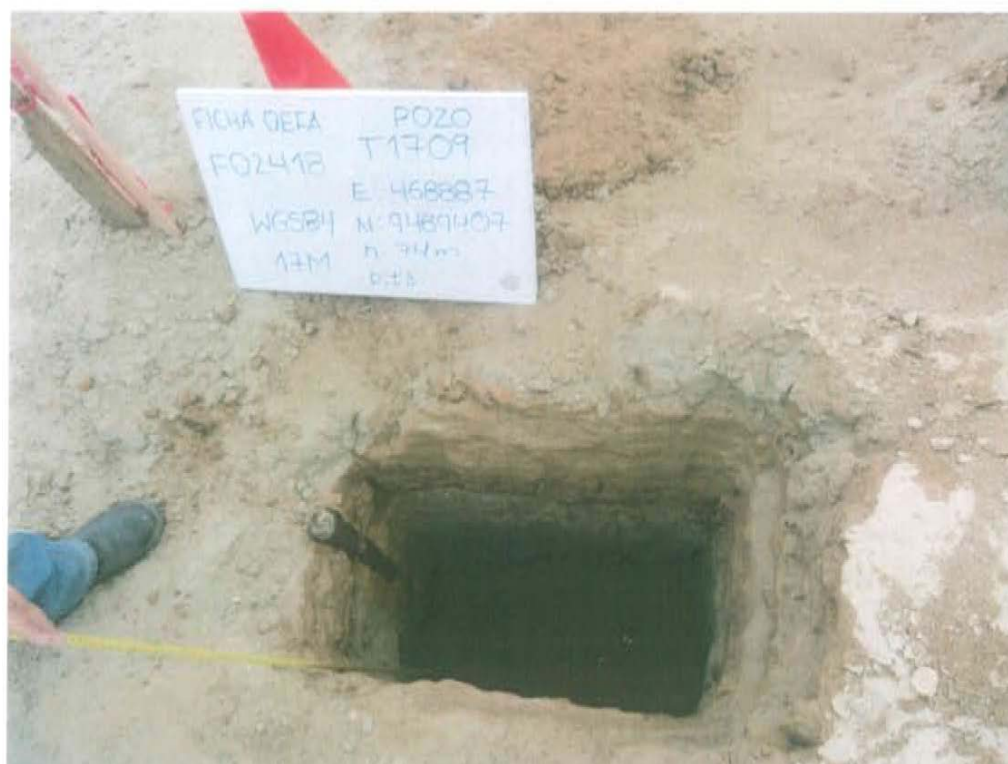
ubicación del pozo (el acceso próximo se encuentra a 15 m), asimismo se observó un tubo de aproximadamente 3 plg de diámetro dentro de una excavación de sección rectangular (aparente cantina deteriorado) de 0,6 m x 0,9 m con una profundidad de 1 m. No se percibieron olores característicos a hidrocarburos por emisiones gaseosas ni afloramientos de fluidos, sin embargo se observó suelo con hidrocarburos alrededor del pozo (ver anexos 1, 2 y 3).

Fotografía N° 1. Identificación del pozo inactivo con código PERUPETRO T1709. Presenta tubería metálica corroida descubierta en el interior de una excavación de sección rectangular.

15. En ese sentido, de la revisión documentaria y evaluación in situ se tiene que el pozo se encontraría mal abandonado, tratándose de un pozo con abandono permanente (APA), toda vez que no cuenta con un último tapón de cemento desde los 200 m de profundidad hasta la superficie sumado a no evidenciar la existencia de la varilla de acero de dos (2) metros de altura sobre el nivel de la superficie conteniendo el número del pozo y no habiéndose rellenado el hoyo (que aparentemente fue una cantina), tal como se establece en los artículos 200° y 203° del Decreto Supremo N° 032-2004-EM – Reglamento de las Actividades de Exploración y Explotación de Hidrocarburos<sup>6</sup>. Además de presentar suelo contaminado con hidrocarburos en el área circundante al pozo.

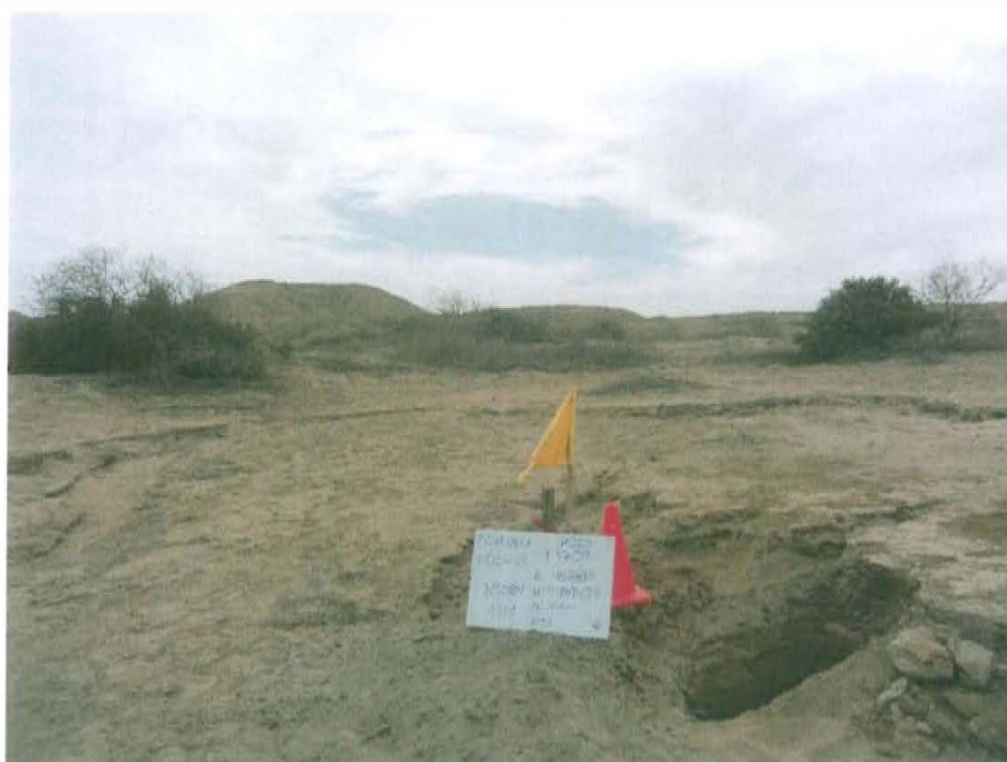
Fotografía N° 2. Vista del área circundante al pozo inactivo T1709.

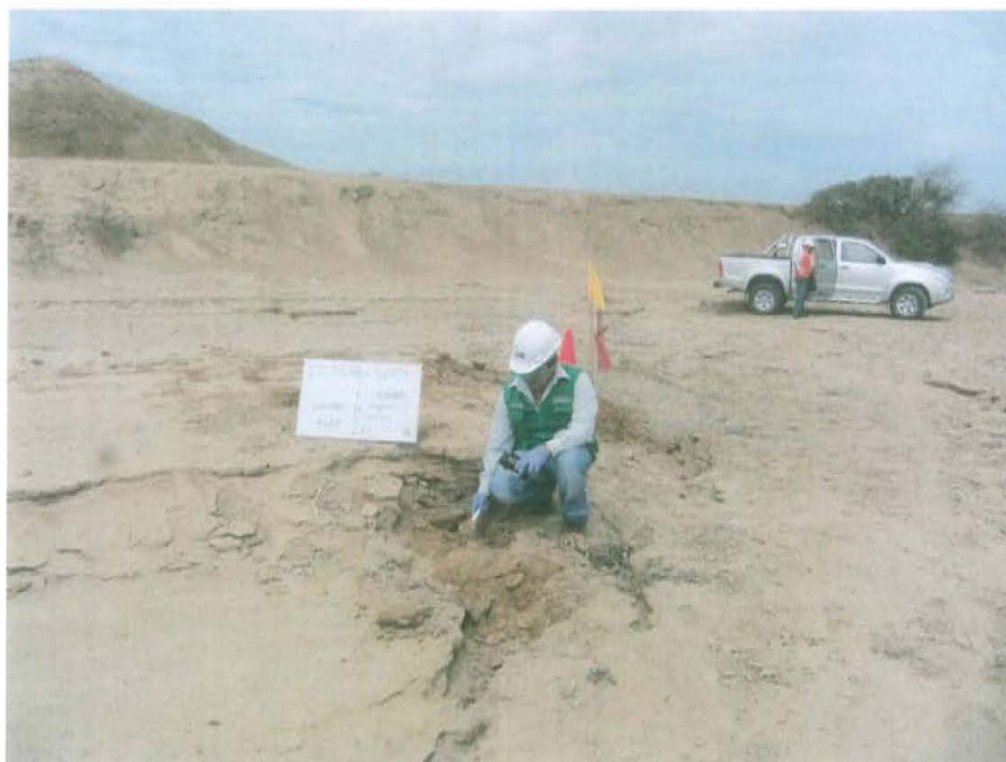
| Matriz | Código del punto de muestreo | Parámetros analizados | Descripción | WGS 84 ZONA 17M | |
|---|---|---|---|---|---|
| Suelo | F02418-SU01 | FH F1 (C <sub>5</sub> -C <sub>10</sub> )*<br>FH F2 (C <sub>10</sub> -C <sub>28</sub> )<br>FH F3 (C <sub>28</sub> -C <sub>40</sub> ) | Punto de muestra ubicado a 4 m al este del casing del Pozo. La muestra se tomó a una profundidad aproximada de 0,4 m sobre la superficie del suelo. | 468886 | 9489392 |

Fotografía N° 3. Toma de muestra de suelo en el punto F02418-SU01, ubicado a 4 m aproximadamente del Pozo T1709

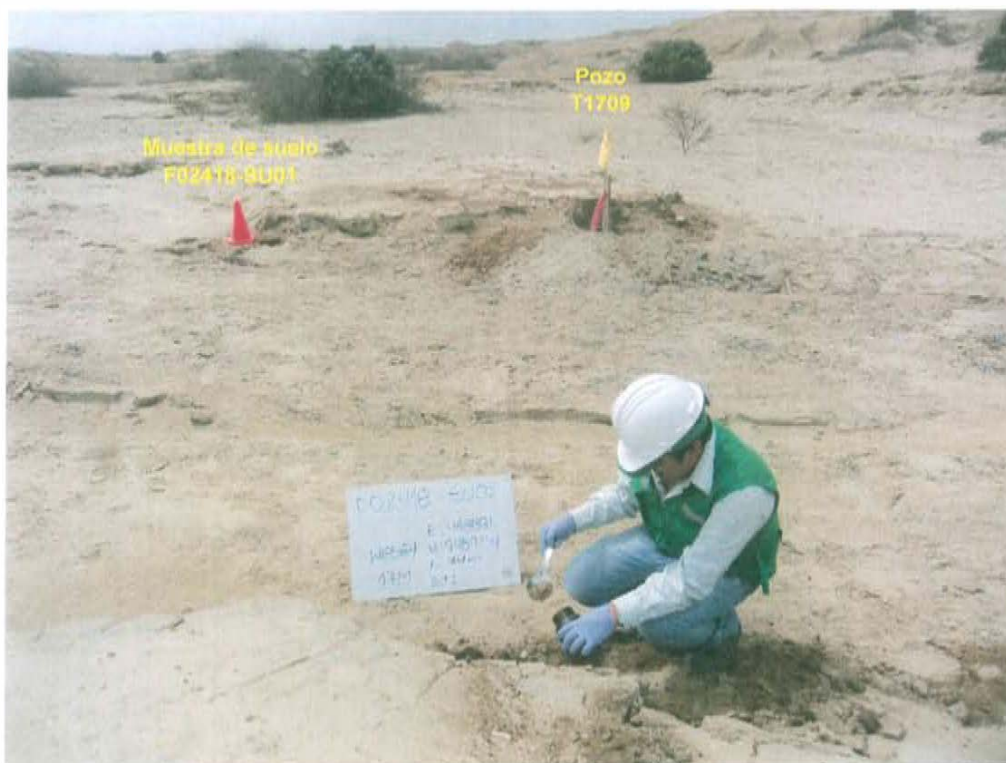
| Matriz | Código del punto de muestreo | Parámetros analizados | Descripción | WGS 84 ZONA 17M | |
|---|---|---|---|---|---|
| Suelo | F02418-SU02 | FH F1 (C <sub>5</sub> -C <sub>10</sub> )*<br>FH F2 (C <sub>10</sub> -C <sub>28</sub> )<br>FH F3 (C <sub>28</sub> -C <sub>40</sub> ) | Punto de muestra ubicado a 6,6 m al noroeste del casing del Pozo. La muestra se tomó a una profundidad aproximada de 0,3 m sobre la superficie del suelo. | 468881 | 9489397 |

| Matriz | Código de muestra | Parámetros analizados | Resultado | Unidad | ECA o norma referencial | % que se encuentra por encima del ECA o norma referencial | Laboratorio | Número de informe de ensayo de laboratorio |
|---|---|---|---|---|---|---|---|---|
| Suelo | F02418-SU02 | FH F2 (C <sub>10</sub> -C <sub>28</sub> ) | 7 373 | mg/kg | 1 200 | 514,4 | Envirotest S.A.C. | 142509 |

Fotografía N° 4. Toma de muestra de suelo en el punto F02418-SU02, ubicado a 6,6 m aproximadamente del Pozo T1709.

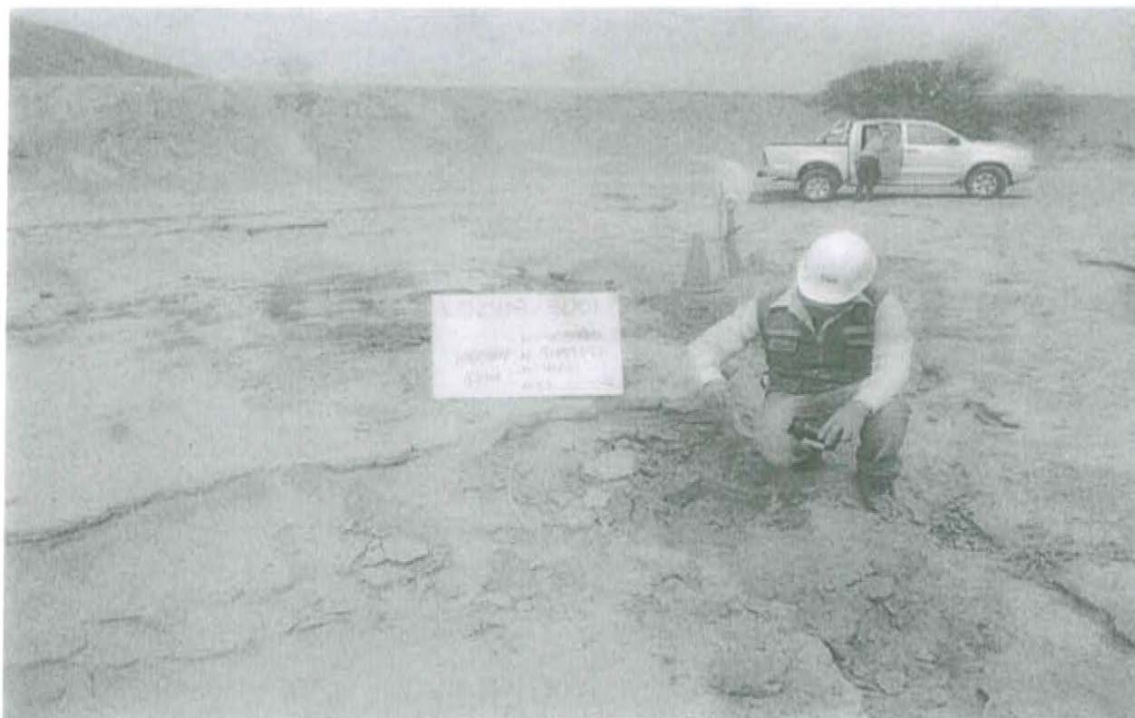
Fotografía N° 1. Toma de muestra de suelo en el punto F02418-SU01,  
ubicado a 4 m del casing del pozo.

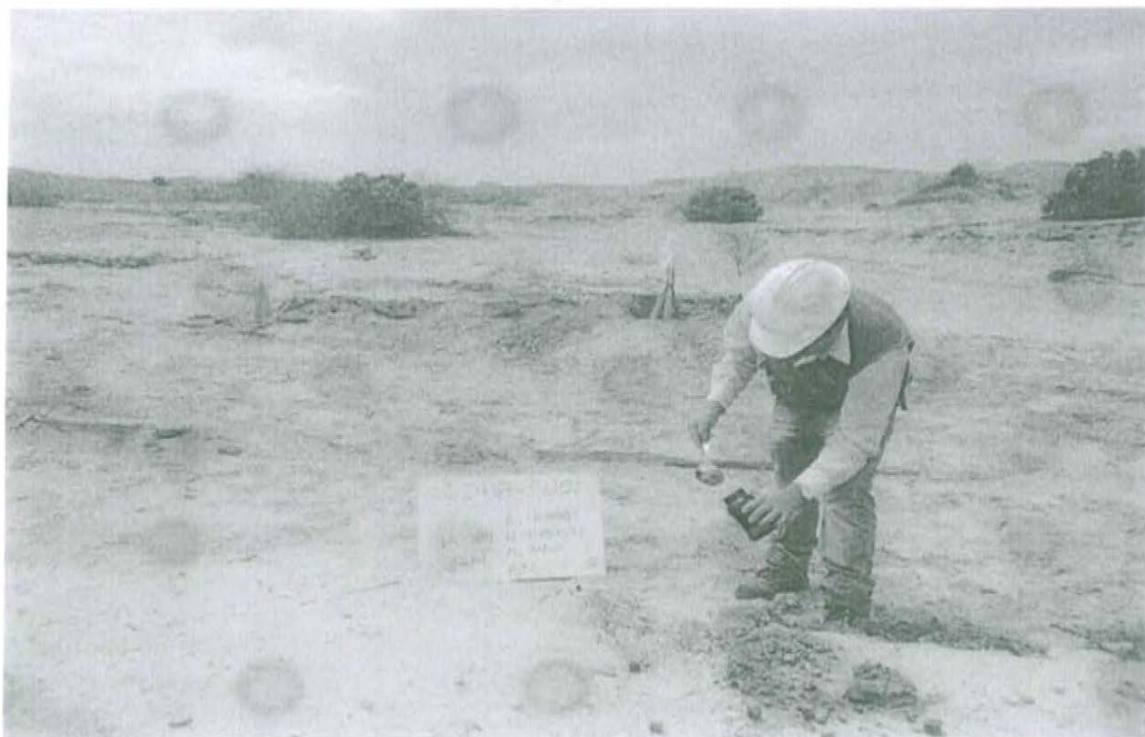
Fotografía N° 2. Toma de muestra de suelo en el punto F02418-SU02,  
ubicado a 6,6 m del casing del pozo.

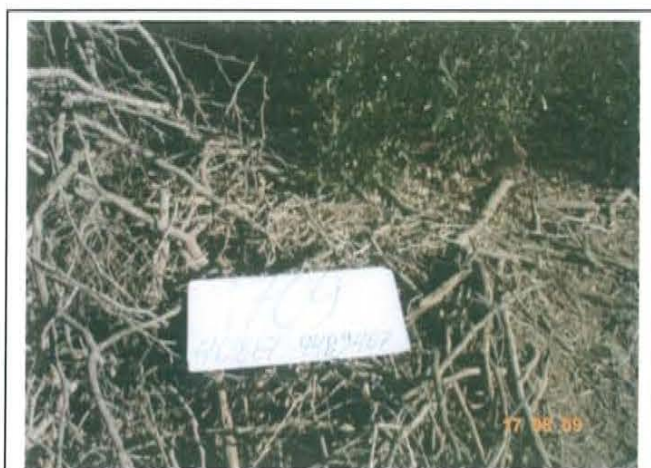
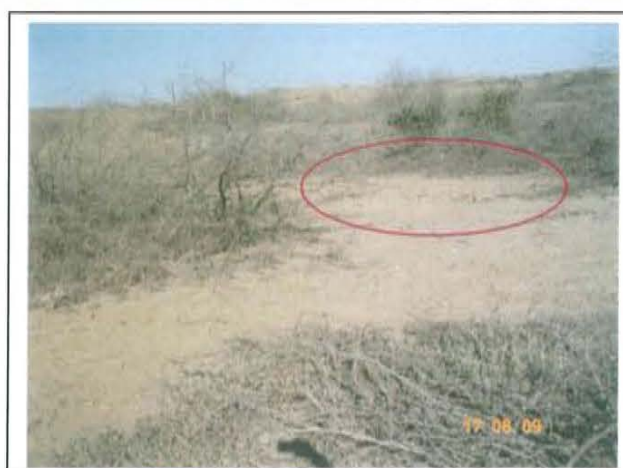
**3. REGISTRO FOTOGRÁFICO**

Durante la visita de identificación y verificación de pasivos ambientales no se ubicó en la superficie el Pozo T1709, en las coordenadas proporcionadas por la empresa Graña y Montero Petrolera S.A. y tampoco en las coordenadas del pozo tomadas de la información de PERUPETRO S.A. De acuerdo a la información proporcionada por la empresa Graña y Montero Petrolera S.A., el pozo fue abandonado permanentemente (APA).

Inadecuado abandono de pozo.
