INFORME N° 205 - 2014-OEFA/DE-SDCA

ASUNTO : Identificación de pasivo ambiental del subsector hidrocarburos
con código de Ficha OEFA F01033, ubicado en el Lote I, en el
distrito de La Brea de la provincia Talara del departamento de
Piura.

III. IDENTIFICACIÓN DE PASIVO AMBIENTAL DEL SUBSECTOR HIDROCARBUROS CON CÓDIGO DE FICHA OEFA F01033

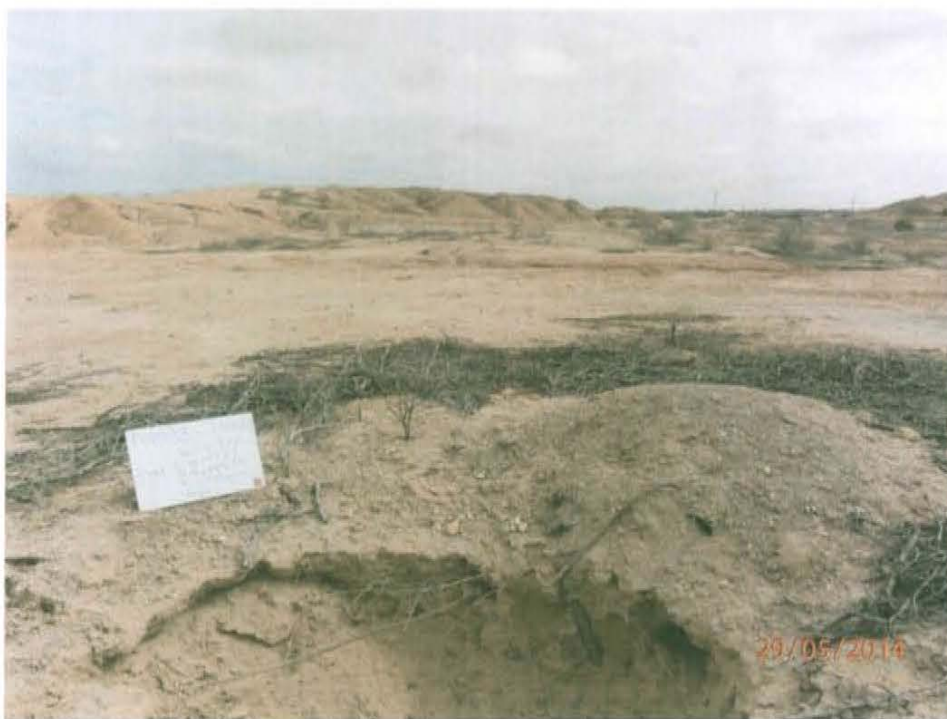
Fotografía N° 1. Vista panorámica donde se ubica el pozo T5386 en una zona con topografía plana y árida rodeada por lomas y vegetación seca.

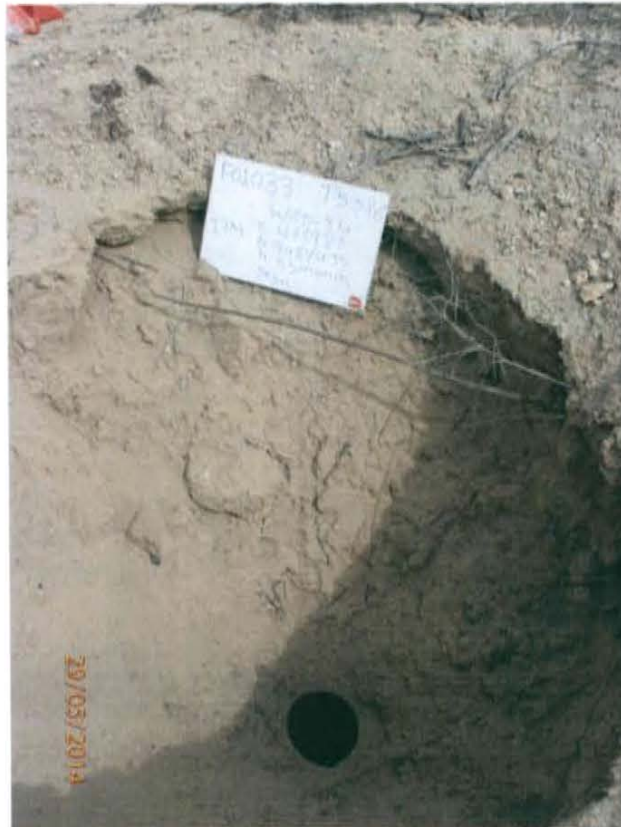
14. Durante la evaluación in situ realizada por el OEFA el 29 de mayo de 2014, se observó un pozo inactivo abierto al ambiente y sin accesorios que aseguren su hermetismo. Poseía un casing de 12 plg de diámetro, ubicado en el interior de un hoyo de 12,6 m² x 1,5 m de profundidad desde el nivel del suelo, en el interior del casing existía la presencia de líquido. No se percibieron emisiones de gases provenientes del pozo ni se observó afloramiento superficial de líquidos. Sin embargo sí se observó residuos de madera y suelo con presencia de hidrocarburos alrededor del pozo (ver anexos 1, 2 y 3)

Fotografía N° 3. Se observa un casing de 12 plg de diámetro, ubicado en el interior de un hoyo de 12,6 m² x 1,5 m de profundidad desde el nivel del suelo

17. En ese sentido, de la revisión de los antecedentes y las observaciones en campo se tiene que el pozo se encuentra mal abandonado, toda vez que no cumple con las condiciones de abandono establecidas en el Decreto Supremo N° 032-2004-EM - Reglamento de las Actividades de Exploración y Explotación de Hidrocarburos, como no contar con un último tapón de cemento desde los doscientos (200) metros de profundidad hasta la superficie, conforme se establece en el Artículo 200° del Decreto Supremo N° 032-2004-EM⁶. Asimismo, el pozo debería contar con una varilla de acero de dos (2) metros de altura con el número del pozo soldado a la plancha que tapa el pozo, tal como se establece en el Artículo 203° del Decreto Supremo N° 032-2004-EM⁷.

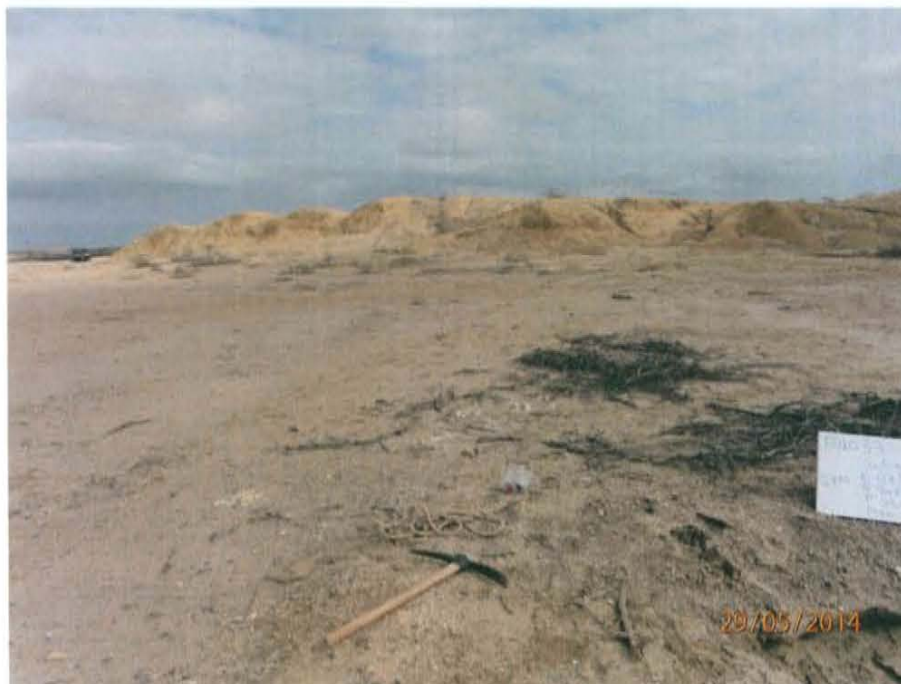
Fotografía N° 4. Vista panorámica posterior del pozo T5386.

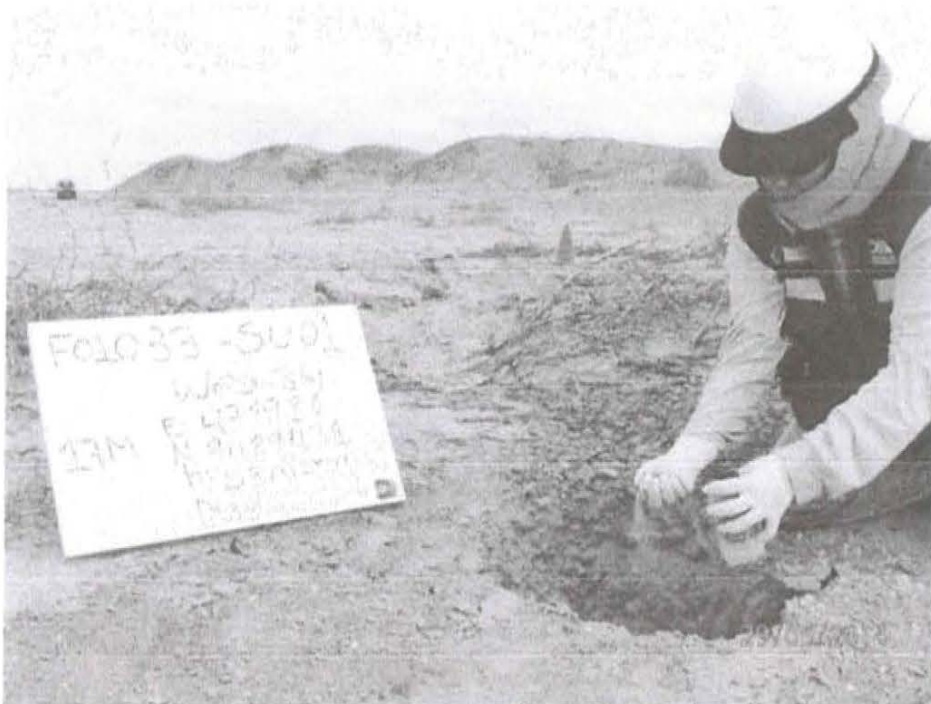
Fotografía N° 1. Toma de muestra de suelo en el punto F01033-SU01, ubicado a 6,3 m aproximadamente del Pozo T5386.

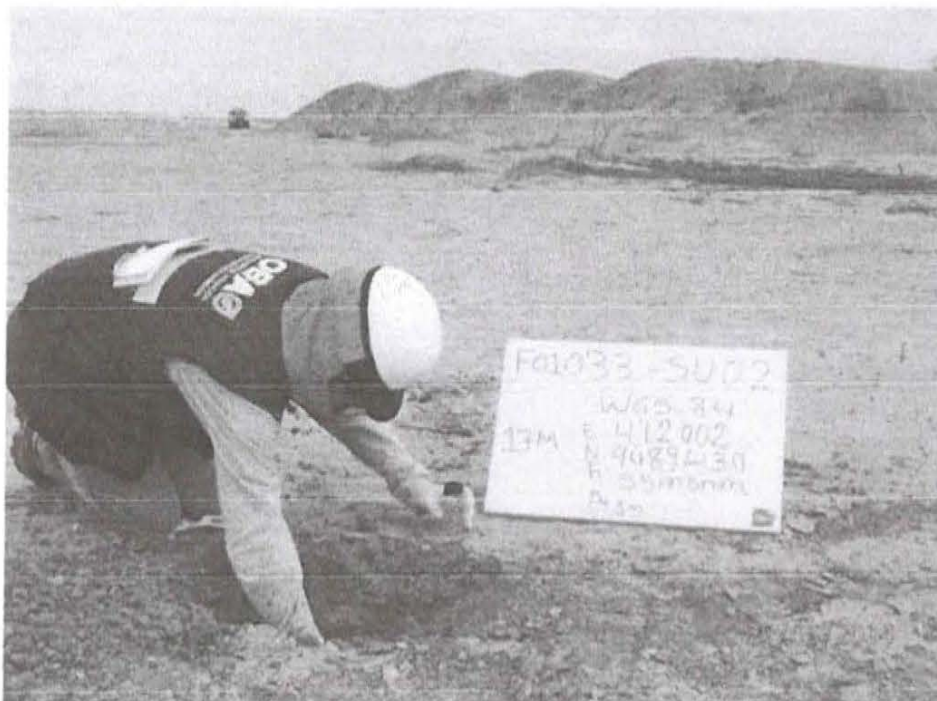
Fotografía N° 2. Toma de muestra de suelo en el punto F01033-SU02, ubicado a 31,4 m aproximadamente del Pozo T5386.

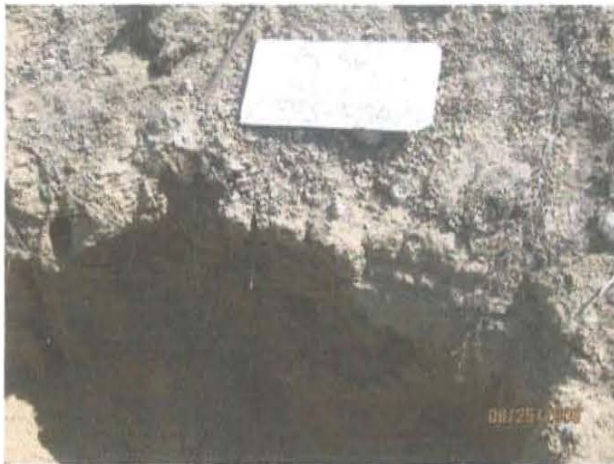
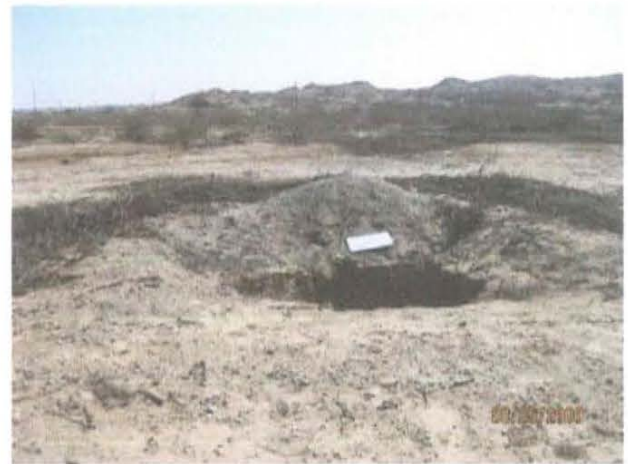
3. REGISTRO FOTOGRÁFICO

El pozo abierto con líquido se enmarca en un hoyo de tierra, se encuentra en una planicie donde hay poca vegetación y tiene acceso carretero directo, fue identificado como pasivo DPA en el Informe Final de PERUPETRO S.A. el 2002.

Inadecuado abandono del pozo por antigua actividad de exploración y explotación de hidrocarburos
