**INFORME N° 557 - 2015-OEFA/DE-SDCA-CIPASH**

**ASUNTO** : Identificación de pasivo ambiental del subsector hidrocarburos con código de Ficha OEFA F02645, ubicado en el Lote VII/VI (ex Lote VI), en el distrito de Lobitos de la provincia Talara del departamento de Piura.

### III. IDENTIFICACIÓN DE PASIVO AMBIENTAL DEL SUBSECTOR HIDROCARBUROS CON CÓDIGO DE FICHA OEFA F02645

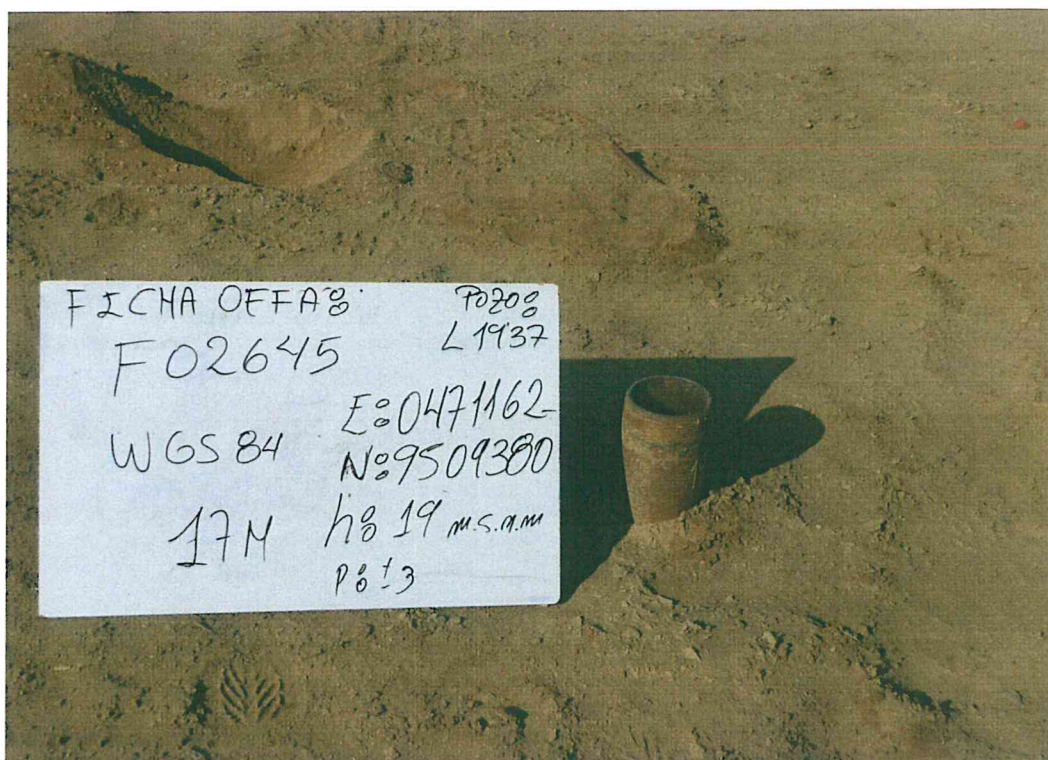
Fotografía N° 1. Pozo inactivo en terreno no habilitado, sin cabezal, presenta casing (tubería de producción) de 5 plg de diámetro, que sobresale en 0,15 m sobre el nivel del suelo.

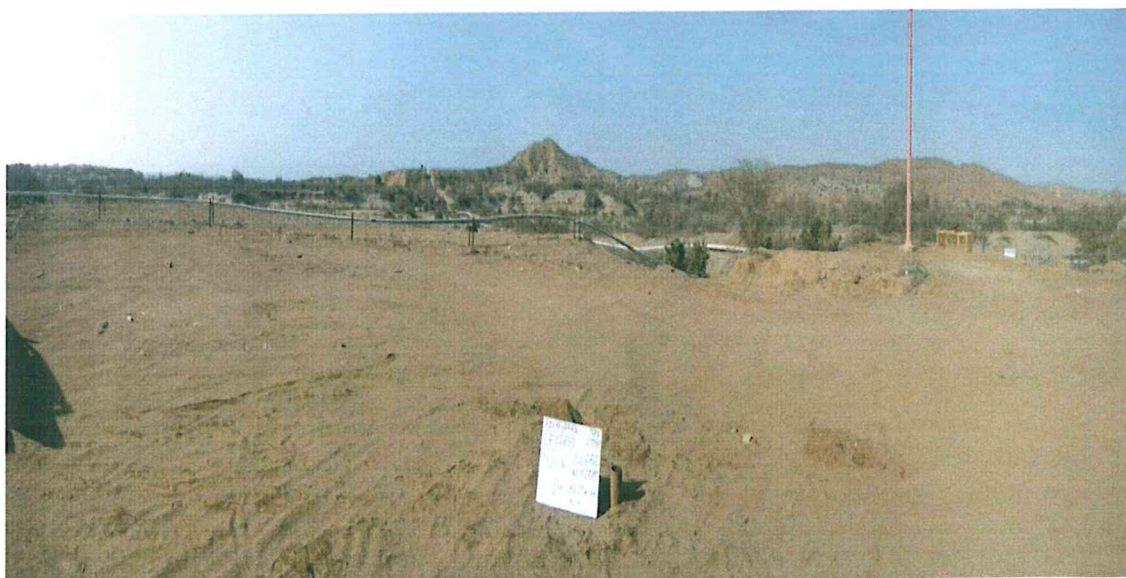
Fotografía N° 2. El área de estudio presenta relieve plano-ondulado y se encuentra adyacente a unas colinas bajas moderadamente disectadas.

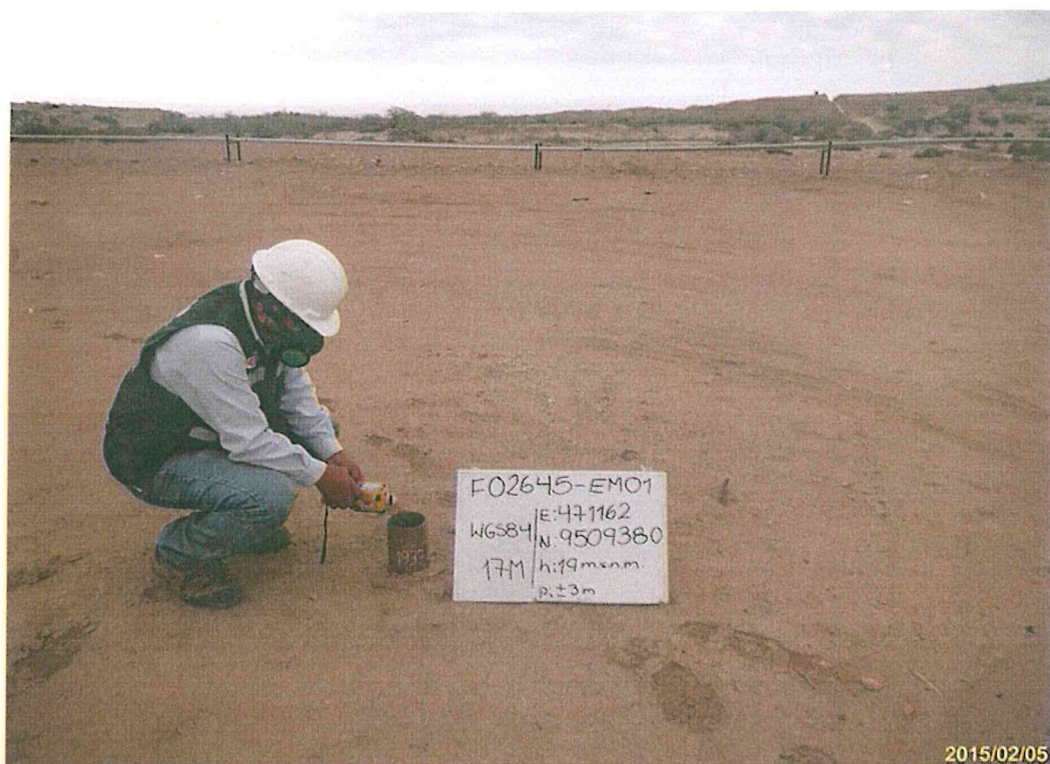
Fotografía N° 3. Medición de emisiones gaseosas fugitivas en la fuente de emisión, boca del pozo, con una duración de 15 minutos.

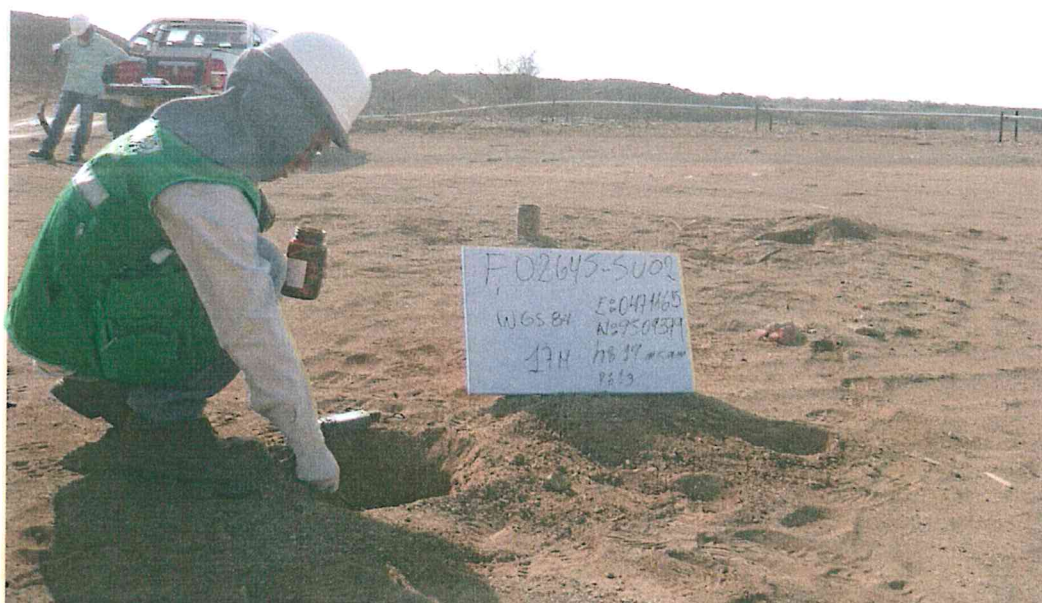
Fotografía N° 4. Muestra puntual de suelo tomada a 3 m en dirección Noreste del Pozo y a una profundidad de 0,35 m de la superficie del suelo.

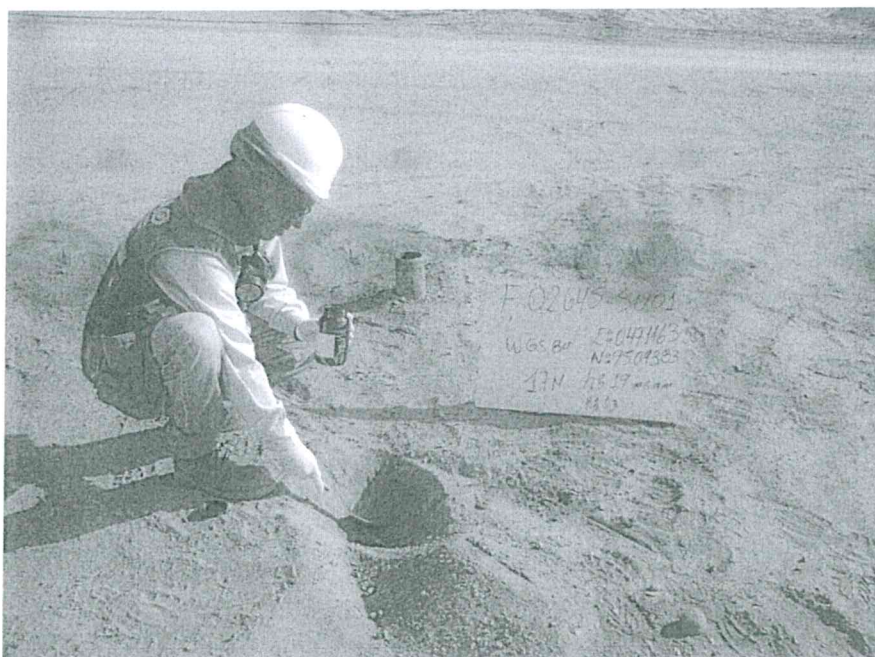
Fotografía N° 1. Toma de muestra de suelo en el punto F02645-SU01, ubicado a 1 m en dirección NO del Pozo L1937

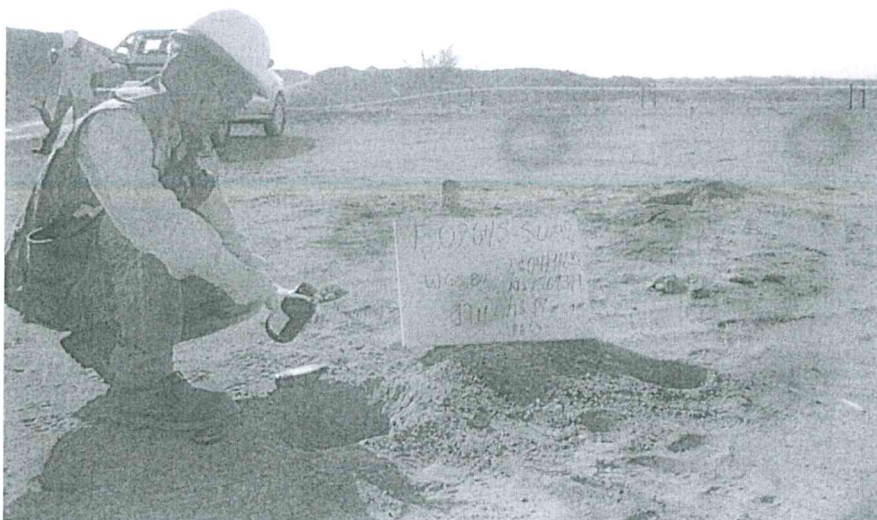
Fotografía N° 2. Toma de muestra de suelo en el punto F02645-SU02, ubicado a 3 m en dirección NE del Pozo L1937

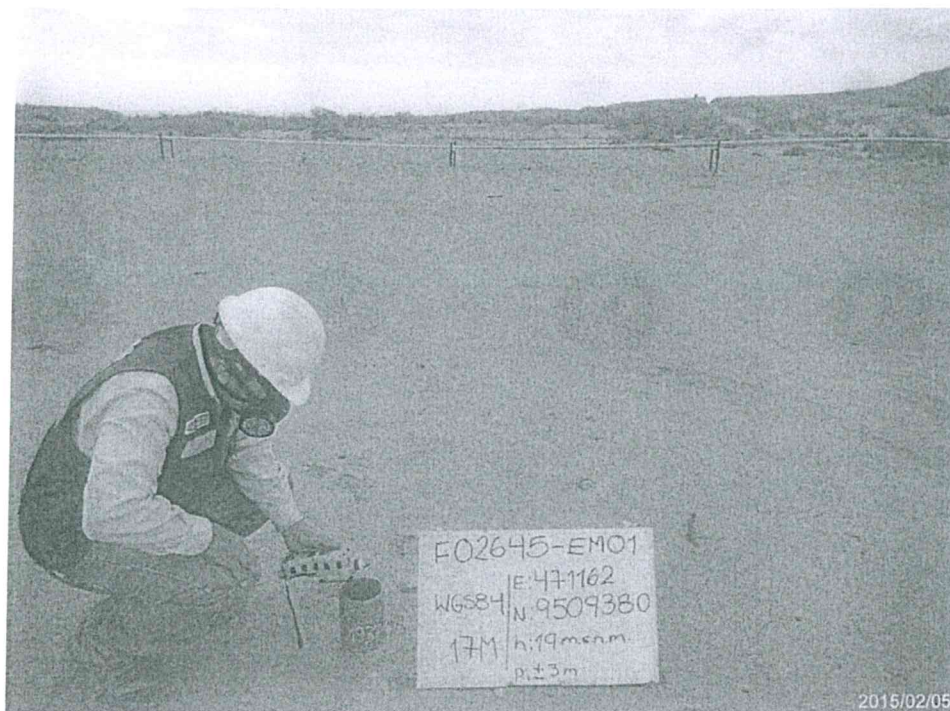
Fotografía N° 1. Medición en el punto F02645-EM01, ubicado en boca del Pozo L1937.

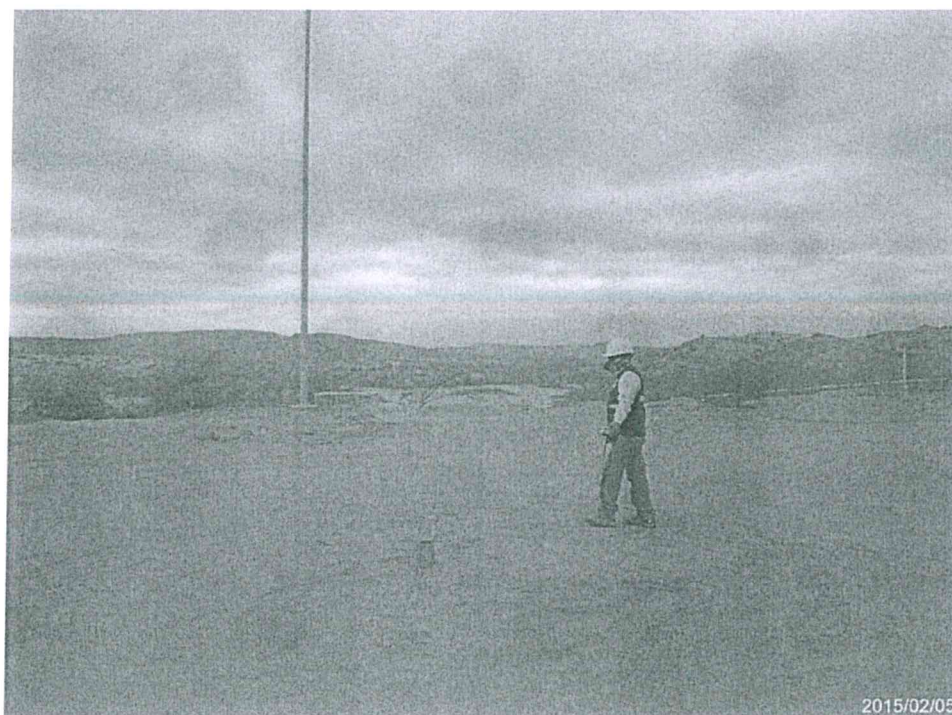
Fotografía N° 2. Mediciones en F02645-VA01, recorrido en el área circundante alrededor del Pozo L1937.

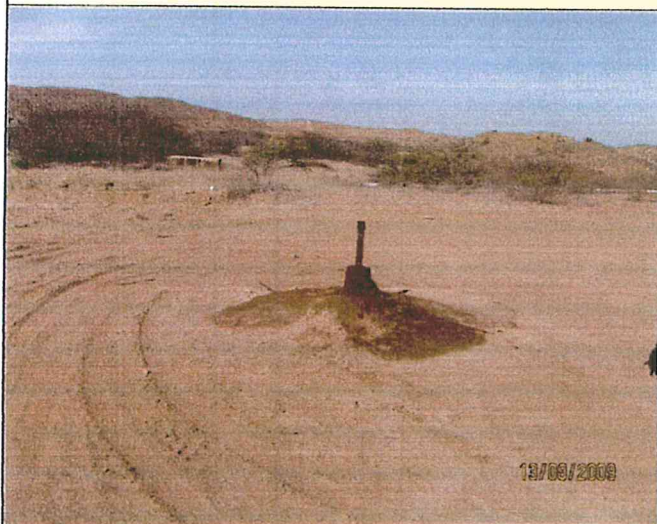
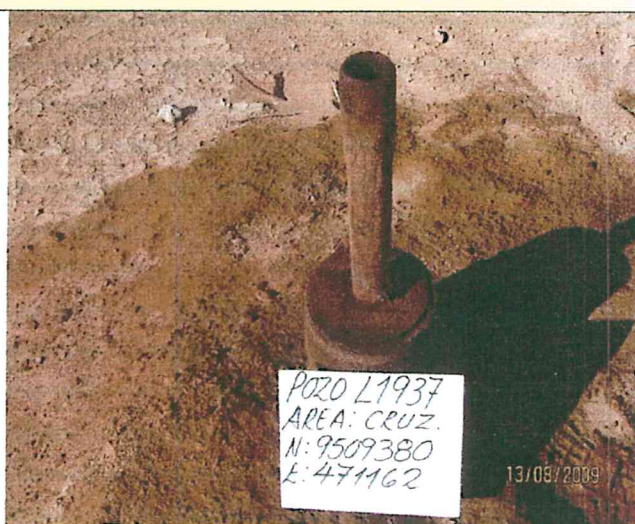
**3. REGISTRO FOTOGRÁFICO**

Tubería del pozo abierta, expuesta al medio ambiente, emana gas y hay presencia de suelo contaminado con hidrocarburo y con vías de acceso carrozables hasta el pozo. El área de influencia corresponde a la plataforma del pozo L1937, 100 m<sup>2</sup> de su entorno y las vías de acceso; pozo ubicado dentro de un bosque seco que tiene como especies vegetales predominantes al algarrobo (*Prosopis sp.*), bichayo (*Capparis crotonoides*), pino (*Tamarix sp.*) y espino (*Acacia sp.*).

El inadecuado abandono del pozo.
