Título del estudio : Evaluación ambiental de causalidad en la unidad fiscalizable Florencia – Tucari de Aruntani S.A.C., y en la unidad hidrográfica Coralaque, distritos Carumas, San Cristóbal y Chojata, provincias Mariscal Nieto y General Sánchez Cerro, departamento de Moquegua, en el 2020.

CUE : 2020-01-0052 Código del : 0002-9-2020-412  
de acción

Fecha de : 27/10/2020 Reporte N° : RC-058-2020-STECC  
aprobación

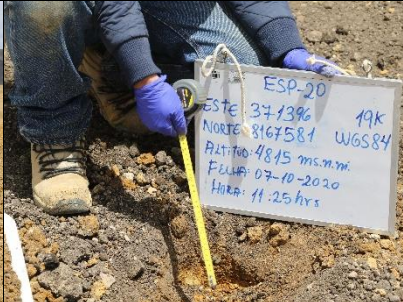
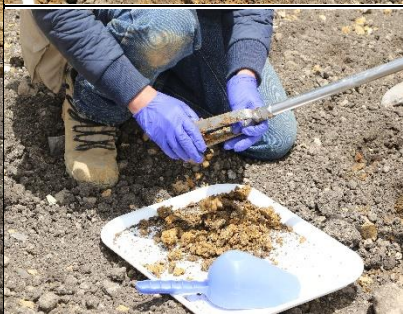
| Distritos | Carumas, San Cristóbal y Chojata | Provincias | Mariscal Nieto y General Sánchez Cerro | Departamento | Moquegua |
|---|---|---|---|---|---|
| <b>Fotografía N.º 5 ESP-20</b> | | | | | |

| Distritos | Carumas, San Cristóbal y Chojata | Provincias | Mariscal Nieto y General Sánchez Cerro | Departamento | Moquegua |
|---|---|---|---|---|---|
| <b>Descripción:</b> | Punto de muestreo de suelo ubicado en zona baja del wetland sur, aproximadamente a 320 m al noroeste. | | | | |

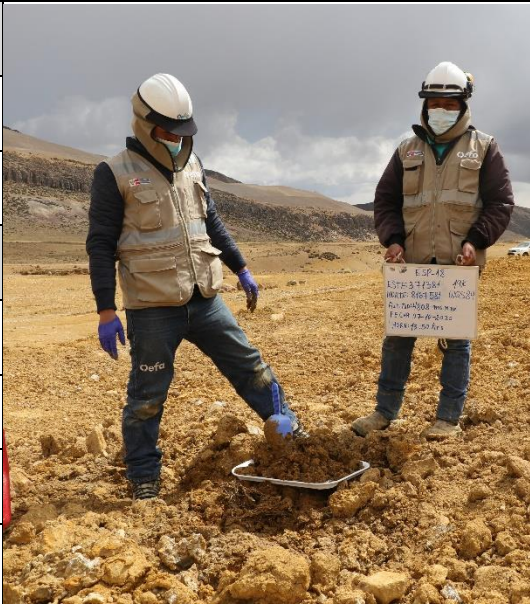
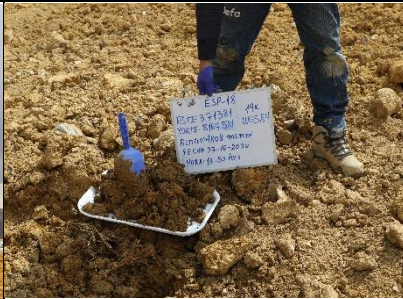
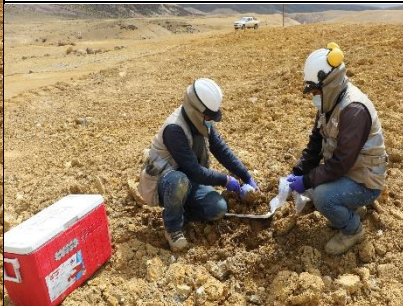
| Distritos | Carumas, San Cristóbal y Chojata | Provincias | Mariscal Nieto y General Sánchez Cerro | Departamento | Moquegua |
|---|---|---|---|---|---|
| <b>Fotografía N.º 7 ESP-18</b> | | | | | |

| Distritos | Carumas, San Cristóbal y Chojata | Provincias | Mariscal Nieto y General Sánchez Cerro | Departamento | Moquegua |
|---|---|---|---|---|---|
| <b>Descripción:</b> | Punto de muestreo de suelo ubicado en zona baja del wetland sur, aproximadamente a 340 m al noroeste. | | | | |

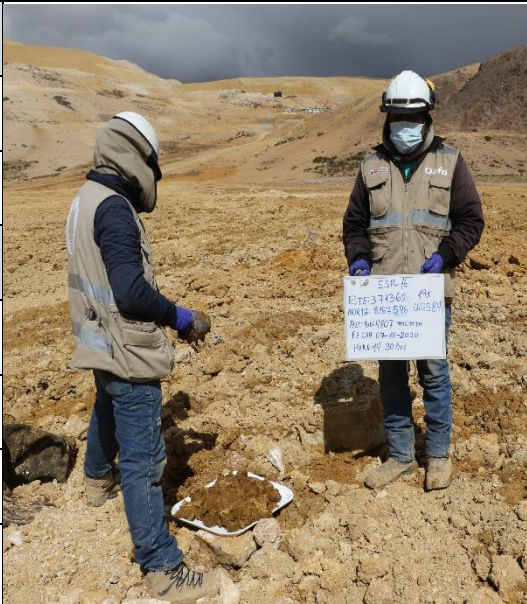
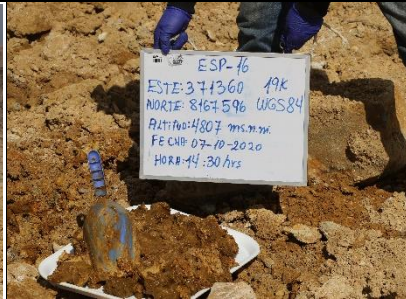
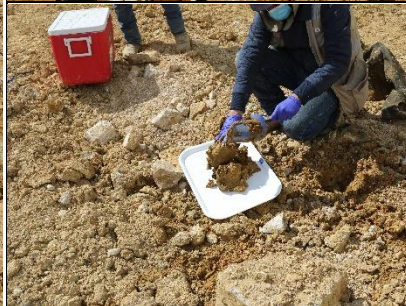
| Distritos | Carumas, San Cristóbal y Chojata | Provincias | Mariscal Nieto y General Sánchez Cerro | Departamento | Moquegua |
|---|---|---|---|---|---|
| <b>Fotografía N.º 9 ESP-16</b> | | | | | |

| Distritos | Carumas, San Cristóbal y Chojata | Provincias | Mariscal Nieto y General Sánchez Cerro | Departamento | Moquegua |
|---|---|---|---|---|---|
| <b>Descripción:</b> | Punto de muestreo de suelo ubicado en zona baja del wetland sur, aproximadamente a 355 m al noroeste. | | | | |

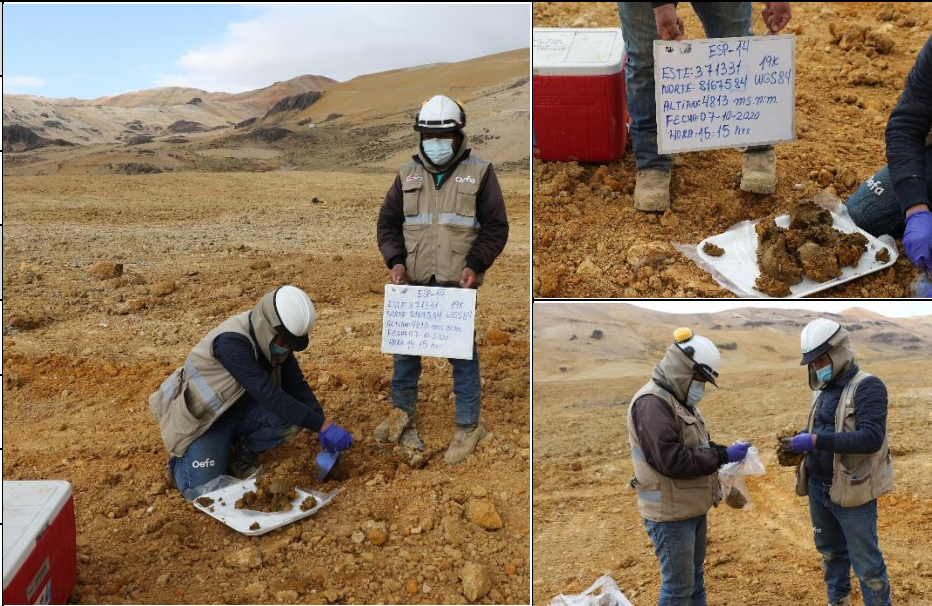
| Distritos | Carumas, San Cristóbal y Chojata | Provincias | Mariscal Nieto y General Sánchez Cerro | Departamento | Moquegua |
|---|---|---|---|---|---|
| <b>Fotografía N.º 11<br/>ESP-14</b> | | | | | |

| Distritos | Carumas, San Cristóbal y Chojata | Provincias | Mariscal Nieto y General Sánchez Cerro | Departamento | Moquegua |
|---|---|---|---|---|---|
| <b>Descripción:</b> | Punto de muestreo de suelo ubicado en zona baja del wetland sur, aproximadamente a 385 m al noroeste. | | | | |

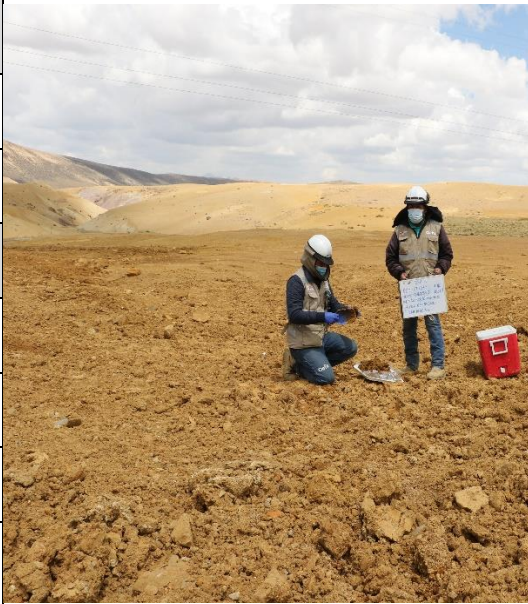
| Distritos | Carumas, San Cristóbal y Chojata | Provincias | Mariscal Nieto y General Sánchez Cerro | Departamento | Moquegua |
|---|---|---|---|---|---|
| <b>Fotografía N.º 15<br/>ESP-10</b> | | | | | |

| Distritos | Carumas, San Cristóbal y Chojata | Provincias | Mariscal Nieto y General Sánchez Cerro | Departamento | Moquegua |
|---|---|---|---|---|---|
| <b>Descripción:</b> | Punto de muestreo de suelo ubicado en zona baja del wetland sur, aproximadamente a 470 m al noroeste. | | | | |

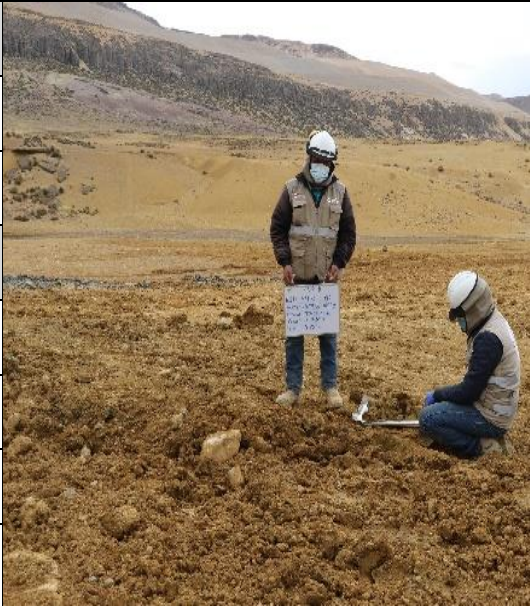
| Distritos | Carumas, San Cristóbal y Chojata | Provincias | Mariscal Nieto y General Sánchez Cerro | Departamento | Moquegua |
|---|---|---|---|---|---|
| <b>Fotografía N.º 17<br/>ESP-8</b> | | | | | |

| Distritos | Carumas, San Cristóbal y Chojata | Provincias | Mariscal Nieto y General Sánchez Cerro | Departamento | Moquegua |
|---|---|---|---|---|---|
| <b>Descripción:</b> | Punto de muestreo de suelo ubicado en parte baja del wetland sur, aproximadamente a 90 m al norte de la margen derecha de la quebrada Apostoloni. | | | | |

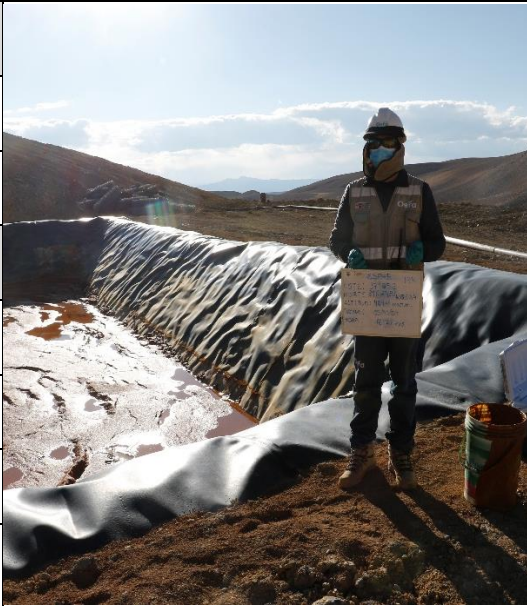
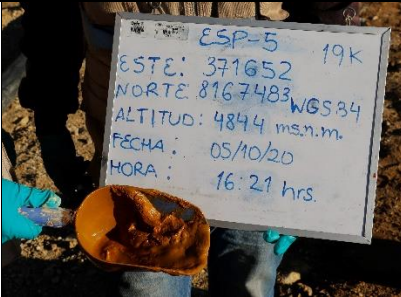
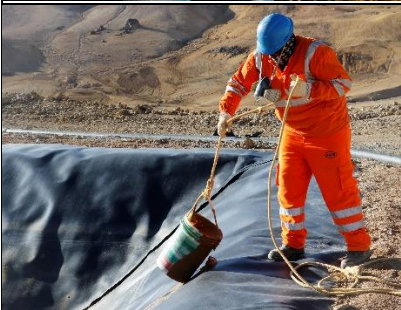
| Distritos | Carumas, San Cristóbal y Chojata | Provincias | Mariscal Nieto y General Sánchez Cerro | Departamento | Moquegua |
|---|---|---|---|---|---|
| <b>Fotografía N.º 21<br/>ESP-5</b> | | | | | |

| Distritos | Carumas, San Cristóbal y Chojata | Provincias | Mariscal Nieto y General Sánchez Cerro | Departamento | Moquegua |
|---|---|---|---|---|---|
| <b>Descripción:</b> | Lodo proveniente de la poza de sedimentación 5000 del sistema de tratamiento de aguas ácidas wetland sur | | | | |

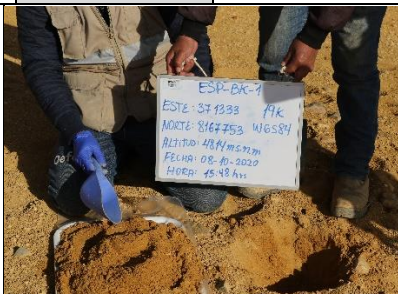
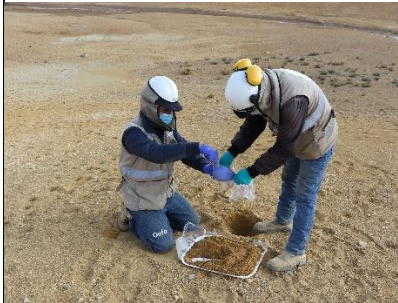
| Distritos | Carumas, San Cristóbal y Chojata | Provincias | Mariscal Nieto y General Sánchez Cerro | Departamento | Moquegua |
|---|---|---|---|---|---|
| <b>Fotografía N.º 23<br/>ESP-BK-1</b> | | | | | |

| Distritos | Carumas, San Cristóbal y Chojata | Provincias | Mariscal Nieto y General Sánchez Cerro | Departamento | Moquegua |
|---|---|---|---|---|---|
| <b>Descripción:</b> | Punto de muestreo de suelo ubicado en la margen izquierda de la quebrada Margaritani, aproximadamente a 30 m al sur. | | | | |

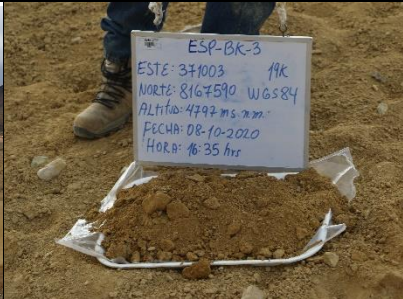
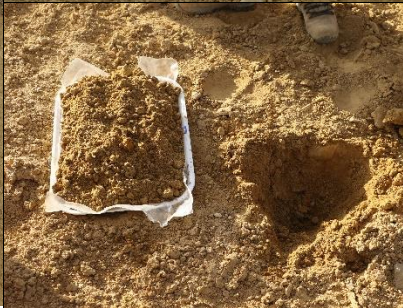
| Distritos | Carumas, San Cristóbal y Chojata | Provincias | Mariscal Nieto y General Sánchez Cerro | Departamento | Moquegua |
|---|---|---|---|---|---|
| <b>Fotografía N.º 25<br/>ESP-BK-3</b> | | | | | |

| Distritos | Carumas, San Cristóbal y Chojata | Provincias | Mariscal Nieto y General Sánchez Cerro | Departamento | Moquegua |
|---|---|---|---|---|---|
| <b>Descripción:</b> | Punto de muestreo de suelo ubicado en la margen derecha de la quebrada Margaritani, aproximadamente a 42 m al suroeste del punto de muestreo de agua superficial E-3. | | | | |

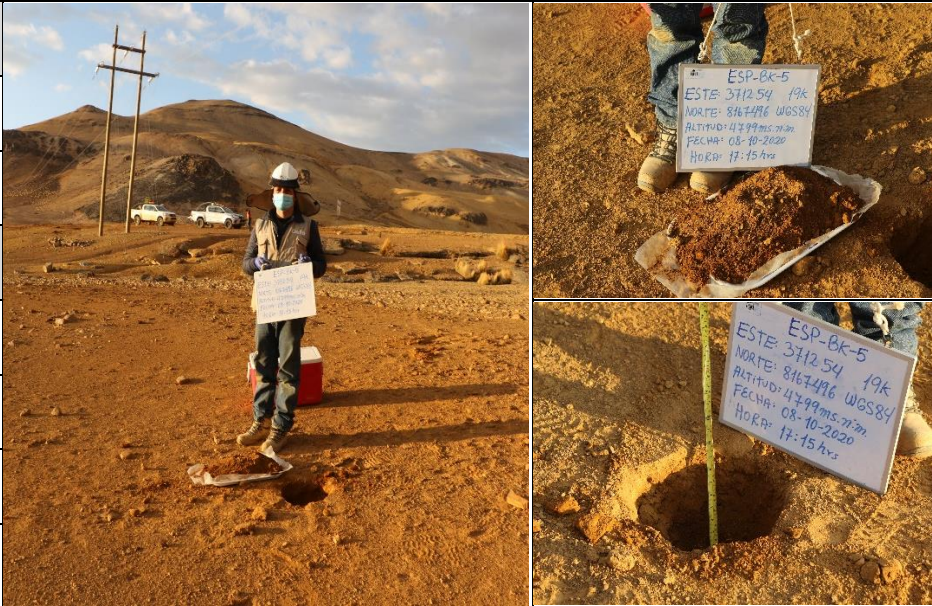
| Distritos | Carumas, San Cristóbal y Chojata | Provincias | Mariscal Nieto y General Sánchez Cerro | Departamento | Moquegua |
|---|---|---|---|---|---|
| <b>Fotografía N.º 27<br/>ESP-BK-5</b> | | | | | |

| Distritos | Carumas, San Cristóbal y Chojata | Provincias | Mariscal Nieto y General Sánchez Cerro | Departamento | Moquegua |
|---|---|---|---|---|---|
| <b>Descripción:</b> | Punto de muestreo de suelo ubicado aproximadamente a 30 m norte de la margen derecha de la quebrada Apostoloni, y a 100 m al este del punto de muestreo de agua superficial E-2. | | | | |

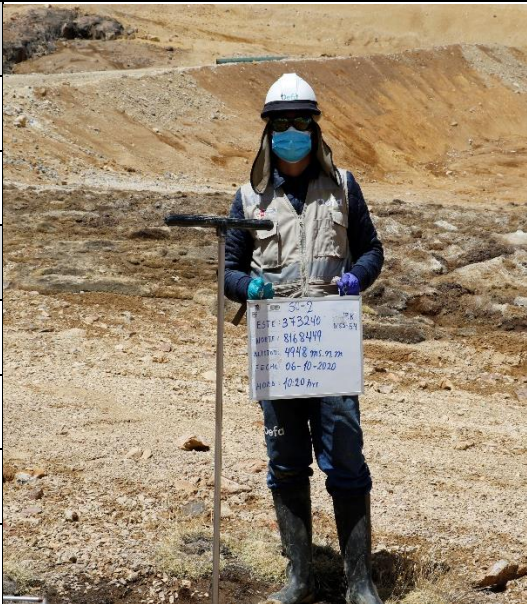
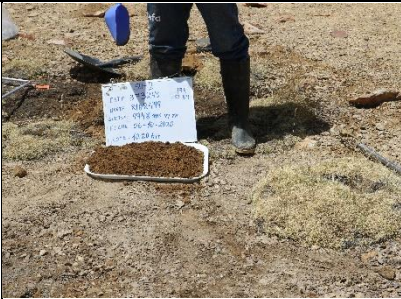
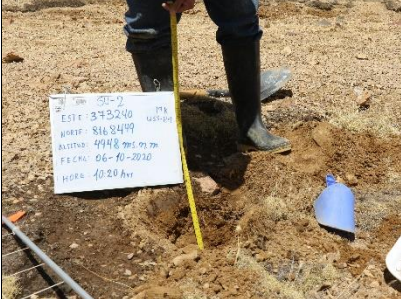
| Distritos | Carumas, San Cristóbal y Chojata | Provincias | Mariscal Nieto y General Sánchez Cerro | Departamento | Moquegua |
|---|---|---|---|---|---|
| <b>Fotografía N.º 29 SU-2</b> | | | | | |

| Distritos | Carumas, San Cristóbal y Chojata | Provincias | Mariscal Nieto y General Sánchez Cerro | Departamento | Moquegua |
|---|---|---|---|---|---|
| <b>Descripción:</b> | Punto de muestreo de suelo ubicado en la margen izquierda de la quebrada Margaritani, aproximadamente a 55 m al noreste del wetland norte. | | | | |

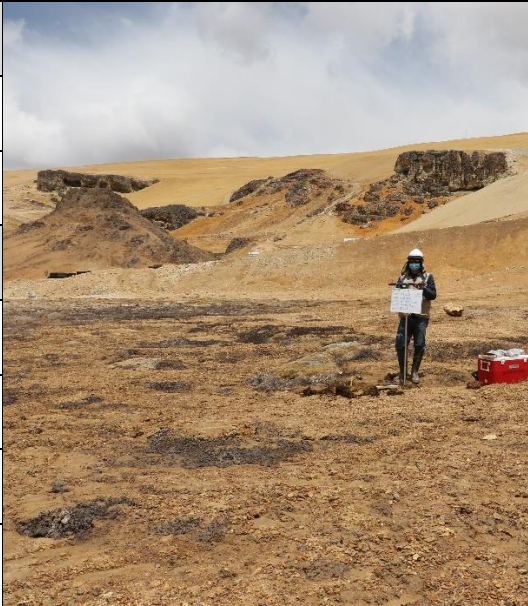
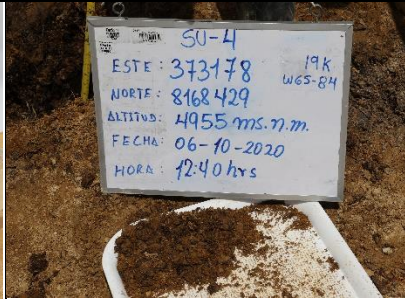
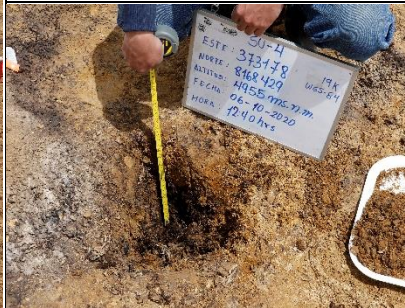
| Distritos | Carumas, San Cristóbal y Chojata | Provincias | Mariscal Nieto y General Sánchez Cerro | Departamento | Moquegua |
|---|---|---|---|---|---|
| <b>Fotografía N.º 31<br/>SU-4</b> | | | | | |

| Distritos | Carumas, San Cristóbal y Chojata | Provincias | Mariscal Nieto y General Sánchez Cerro | Departamento | Moquegua |
|---|---|---|---|---|---|
| <b>Descripción:</b> | Punto de muestreo de suelo ubicado en la margen izquierda de la quebrada Margaritani, aproximadamente a 88 m al noreste del wetland norte. | | | | |

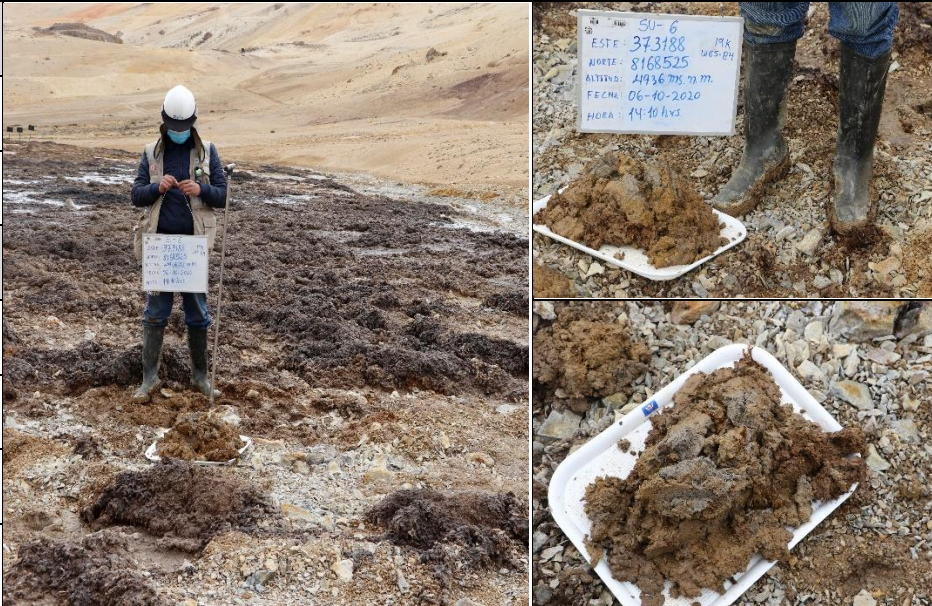
| Distritos | Carumas, San Cristóbal y Chojata | Provincias | Mariscal Nieto y General Sánchez Cerro | Departamento | Moquegua |
|---|---|---|---|---|---|
| <b>Fotografía N.º 33 SU-6</b> | | | | | |

| Distritos | Carumas, San Cristóbal y Chojata | Provincias | Mariscal Nieto y General Sánchez Cerro | Departamento | Moquegua |
|---|---|---|---|---|---|
| <b>Descripción:</b> | Punto de muestreo de suelo ubicado aproximadamente a 150 m al noreste del wetland norte. | | | | |

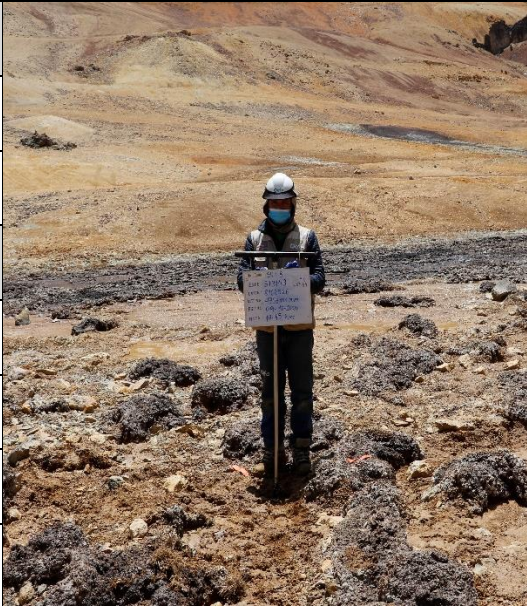
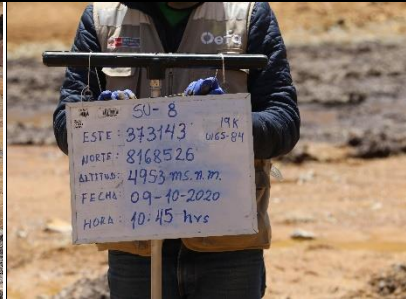
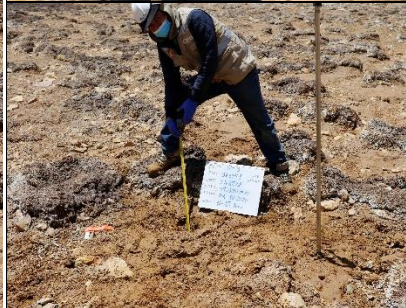
| Distritos | Carumas, San Cristóbal y Chojata | Provincias | Mariscal Nieto y General Sánchez Cerro | Departamento | Moquegua |
|---|---|---|---|---|---|
| <b>Fotografía N.º 35 SU-8</b> | | | | | |

| Distritos | Carumas, San Cristóbal y Chojata | Provincias | Mariscal Nieto y General Sánchez Cerro | Departamento | Moquegua |
|---|---|---|---|---|---|
| <b>Descripción:</b> | Punto de muestreo de suelo ubicado aproximadamente a 175 m al noreste del wetland norte. | | | | |

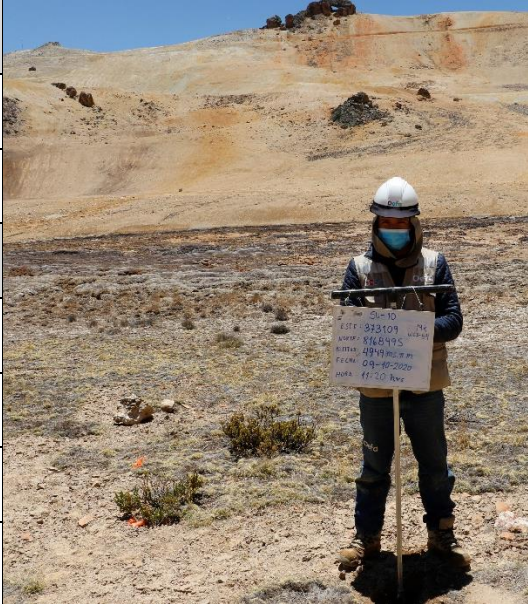
| Distritos | Carumas, San Cristóbal y Chojata | Provincias | Mariscal Nieto y General Sánchez Cerro | Departamento | Moquegua |
|---|---|---|---|---|---|
| <b>Fotografía N.º 37 SU-10</b> | | | | | |

| Distritos | Carumas, San Cristóbal y Chojata | Provincias | Mariscal Nieto y General Sánchez Cerro | Departamento | Moquegua |
|---|---|---|---|---|---|
| <b>Descripción:</b> | Punto de muestreo de suelo ubicado aproximadamente a 182 m al noreste del wetland norte. | | | | |

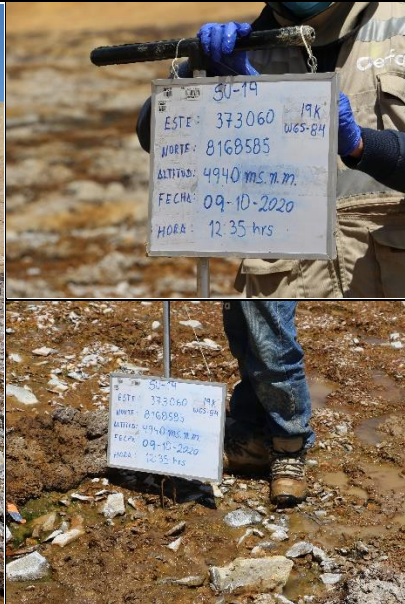
| Distritos | Carumas, San Cristóbal y Chojata | Provincias | Mariscal Nieto y General Sánchez Cerro | Departamento | Moquegua |
|---|---|---|---|---|---|
| <b>Fotografía N.º 41<br/>SU-14</b> | | | | | |

| Distritos | Carumas, San Cristóbal y Chojata | Provincias | Mariscal Nieto y General Sánchez Cerro | Departamento | Moquegua |
|---|---|---|---|---|---|
| <b>Descripción:</b> | Punto de muestreo de suelo ubicado aproximadamente a 278 m al noreste del wetland norte. | | | | |

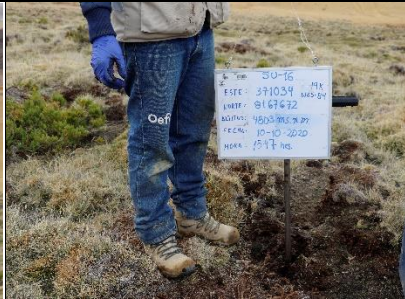
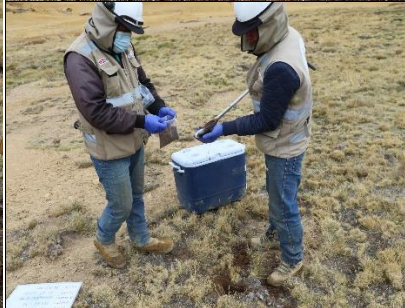
| Distritos | Carumas, San Cristóbal y Chojata | Provincias | Mariscal Nieto y General Sánchez Cerro | Departamento | Moquegua |
|---|---|---|---|---|---|
| <b>Fotografía N.º 43 SU-16</b> | | | | | |

| Distritos | Carumas, San Cristóbal y Chojata | Provincias | Mariscal Nieto y General Sánchez Cerro | Departamento | Moquegua |
|---|---|---|---|---|---|
| <b>Descripción:</b> | Punto de muestreo de suelo ubicado en la zona de bofedal, aproximadamente a 60 m al noreste del punto de muestreo de agua superficial E-3 | | | | |

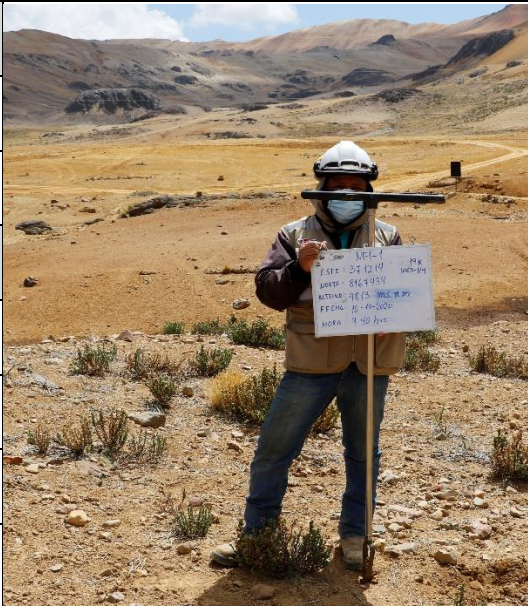
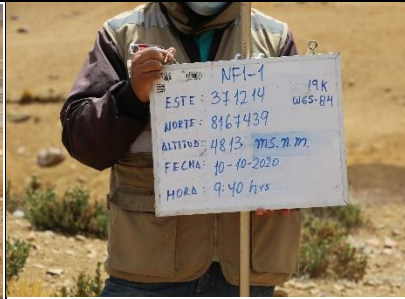
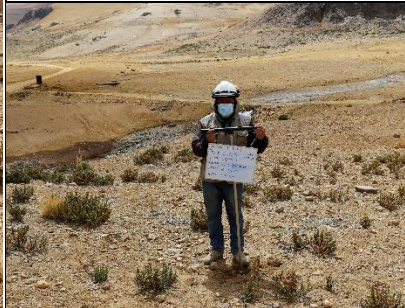
| Distritos | Carumas, San Cristóbal y Chojata | Provincias | Mariscal Nieto y General Sánchez Cerro | Departamento | Moquegua |
|---|---|---|---|---|---|
| <b>Fotografía N.º 45 NF1-1</b> | | | | | |

| Distritos | Carumas, San Cristóbal y Chojata | Provincias | Mariscal Nieto y General Sánchez Cerro | Departamento | Moquegua |
|---|---|---|---|---|---|
| <b>Descripción:</b> | Punto de muestreo de suelo ubicado en la margen izquierda de la quebrada Apostoloni, aproximadamente a 60 m al sureste del punto de muestreo agua superficial E-2. | | | | |

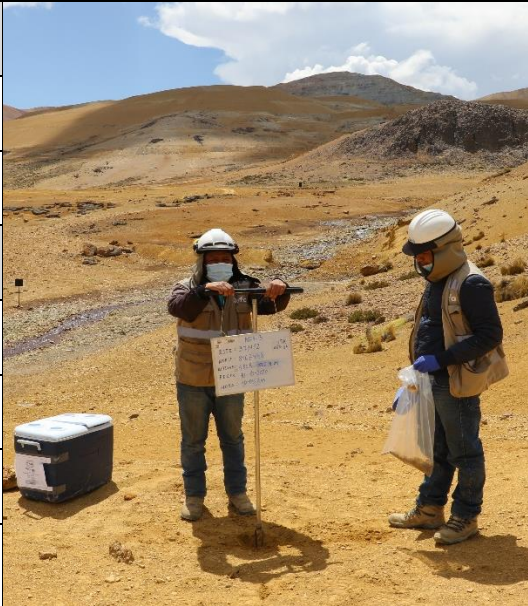
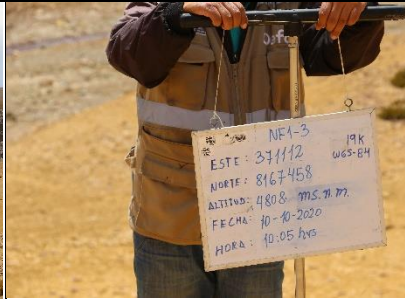
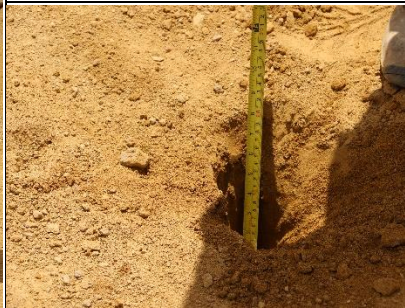
| Distritos | Carumas, San Cristóbal y Chojata | Provincias | Mariscal Nieto y General Sánchez Cerro | Departamento | Moquegua |
|---|---|---|---|---|---|
| <b>Fotografía N.º 47<br/>NF1-3</b> | | | | | |

| Distritos | Carumas, San Cristóbal y Chojata | Provincias | Mariscal Nieto y General Sánchez Cerro | Departamento | Moquegua |
|---|---|---|---|---|---|
| <b>Descripción:</b> | Punto de muestreo de suelo ubicado en la margen izquierda de la quebrada Apostoloni, aproximadamente a 60 m al suroeste del punto de muestreo agua superficial E-2. | | | | |

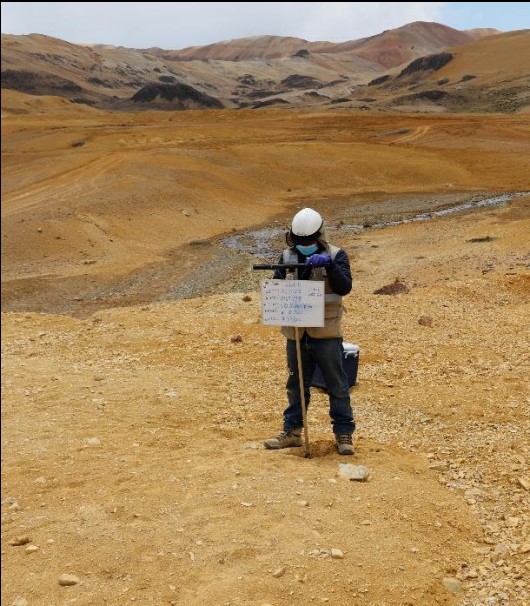
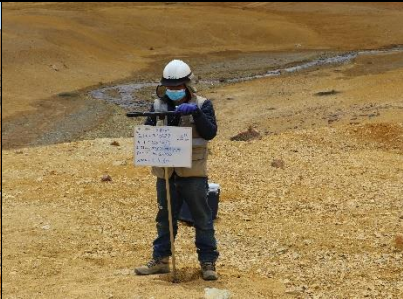
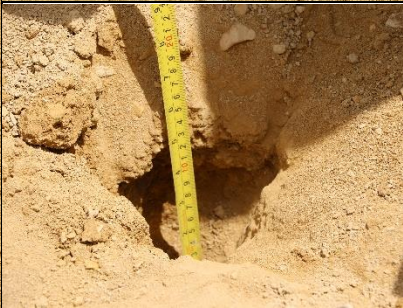
| Distritos | Carumas, San Cristóbal y Chojata | Provincias | Mariscal Nieto y General Sánchez Cerro | Departamento | Moquegua |
|---|---|---|---|---|---|
| <b>Fotografía N.º 49 NF1-5</b> | | | | | |

| Distritos | Carumas, San Cristóbal y Chojata | Provincias | Mariscal Nieto y General Sánchez Cerro | Departamento | Moquegua |
|---|---|---|---|---|---|
| <b>Descripción:</b> | Punto de muestreo ubicado en margen izquierda de la quebrada Apostoloni, aproximadamente a 30 m al sur, y a 56 m al sureste de la confluencia entre las quebradas Margaritani y Apostoloni. | | | | |

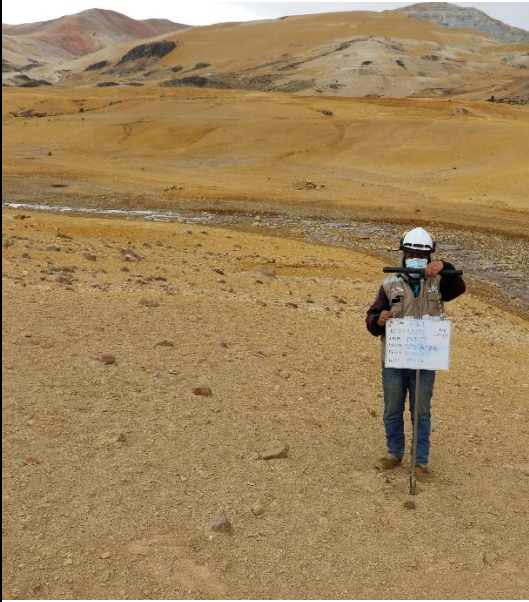
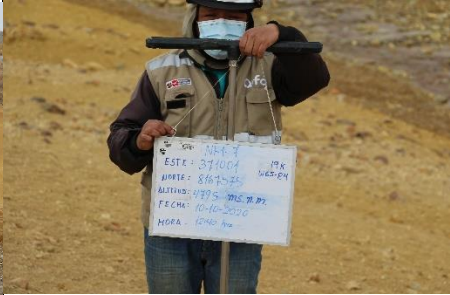
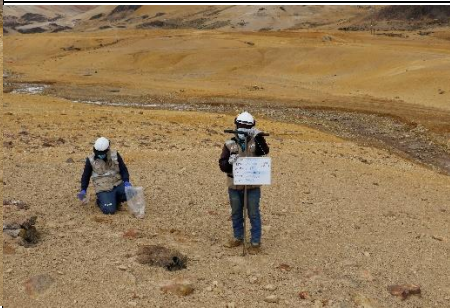
| Distritos | Carumas, San Cristóbal y Chojata | Provincias | Mariscal Nieto y General Sánchez Cerro | Departamento | Moquegua |
|---|---|---|---|---|---|
| <b>Fotografía N.º 51<br/>NF1-7</b> | | | | | |

| Distritos | Carumas, San Cristóbal y Chojata | Provincias | Mariscal Nieto y General Sánchez Cerro | Departamento | Moquegua |
|---|---|---|---|---|---|
| <b>Descripción:</b> | Punto de muestreo ubicado en margen derecha de la quebrada Margaritani, aproximadamente a 30 m al norte, y a 65 m al noreste de la confluencia entre las quebradas Margaritani y Apostoloni | | | | |

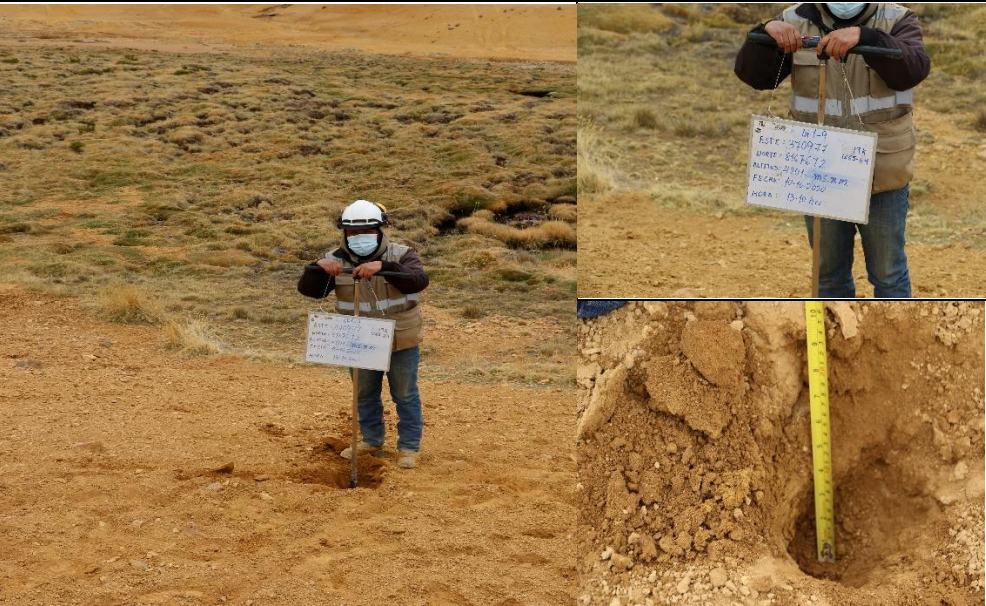
| Distritos | Carumas, San Cristóbal y Chojata | Provincias | Mariscal Nieto y General Sánchez Cerro | Departamento | Moquegua |
|---|---|---|---|---|---|
| <b>Fotografía N.º 53 NF1-9</b> | | | | | |

| Distritos | Carumas, San Cristóbal y Chojata | Provincias | Mariscal Nieto y General Sánchez Cerro | Departamento | Moquegua |
|---|---|---|---|---|---|
| <b>Descripción:</b> | Punto de muestreo de suelo ubicado en la margen derecha de la quebrada Margaritani, aproximadamente a 90 m al noroeste del punto de muestreo de agua superficial E-3. | | | | |

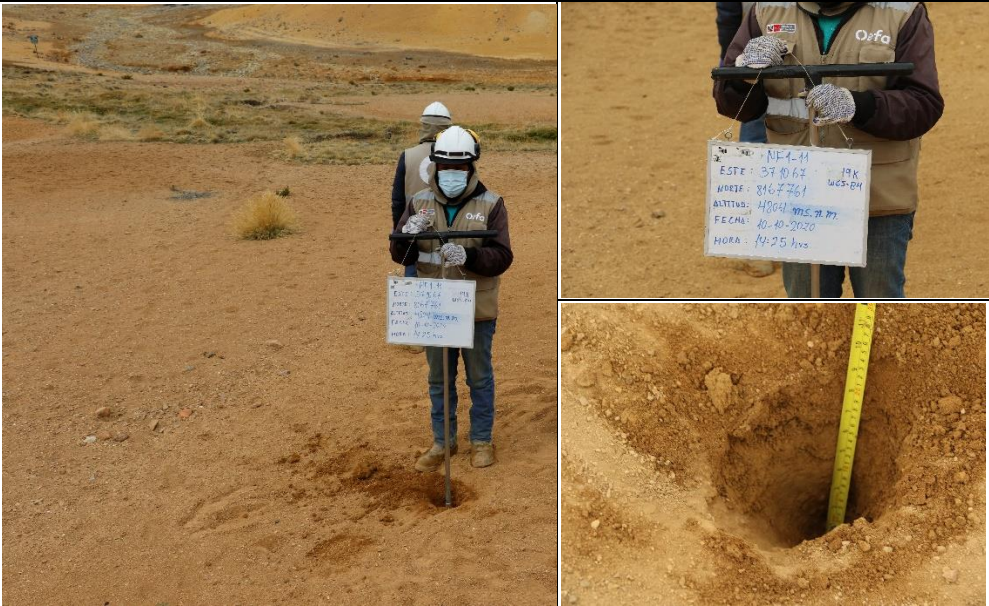
| Districtos | Carumas, San Cristóbal y Chojata | Provincias | Mariscal Nieto y General Sánchez Cerro | Departamento | Moquegua |
|---|---|---|---|---|---|
| <b>Fotografía N.º 55 NF1-11</b> | | | | | |

| Districtos | Carumas, San Cristóbal y Chojata | Provincias | Mariscal Nieto y General Sánchez Cerro | Departamento | Moquegua |
|---|---|---|---|---|---|
| <b>Descripción:</b> | Punto de muestreo de suelo ubicado en la margen derecha de la quebrada Margaritani, aproximadamente a 160 m al norte del punto de muestreo de agua superficial E-3. | | | | |

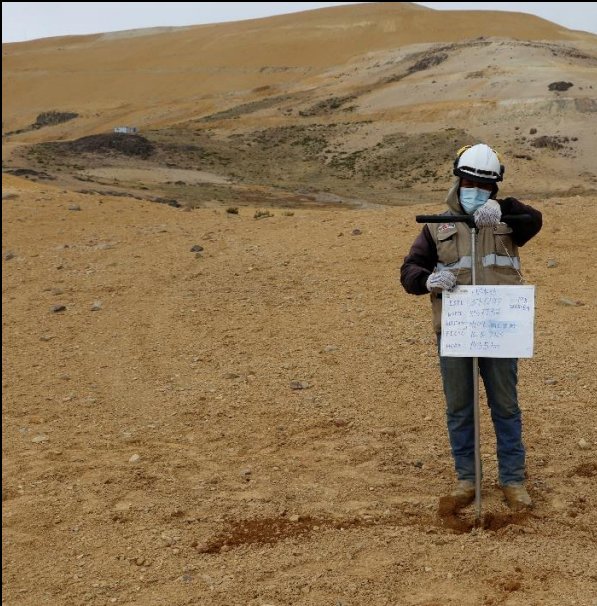
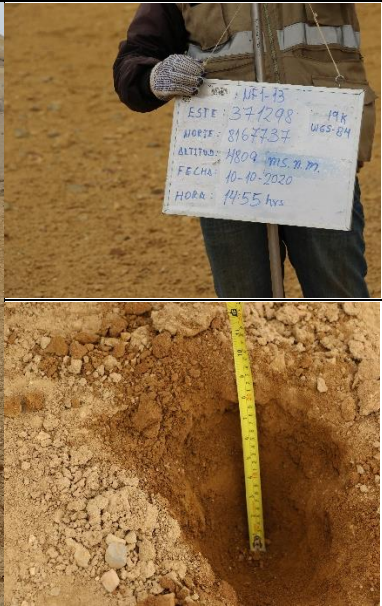
| Distritos | Carumas, San Cristóbal y Chojata | Provincias | Mariscal Nieto y General Sánchez Cerro | Departamento | Moquegua |
|---|---|---|---|---|---|
| <b>Fotografía N.º 57<br/>NF1-13</b> | | | | | |

| Distritos | Carumas, San Cristóbal y Chojata | Provincias | Mariscal Nieto y General Sánchez Cerro | Departamento | Moquegua |
|---|---|---|---|---|---|
| <b>Descripción:</b> | Punto de muestreo de suelo ubicado en la margen izquierda de la quebrada Margaritani, aproximadamente a 280 m al noreste del punto de muestreo de agua superficial E-3. | | | | |

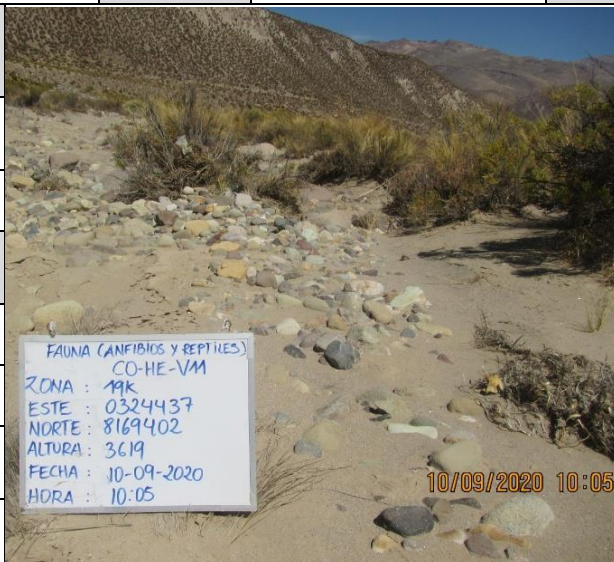
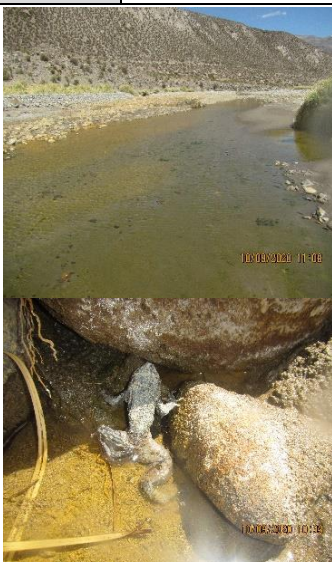
| Distritos | Carumas, San Cristóbal y Chojata | Provincias | Mariscal Nieto y General Sánchez Cerro | Departamento | Moquegua |
|---|---|---|---|---|---|
| <b>Descripción:</b> | | Transecto realizado en cuerpo de agua de gran tamaño formado por la filtración del río Coralauque, aproximadamente a 4,2 km aguas arriba del puente Coralauque y a 200 m de la carretera.<br>Obs: Las evaluaciones de agua superficial y fauna silvestre (herpetología) fueron realizadas a la par. Los parámetros de campo y las muestras de agua fueron tomados a las 10:32. | | | |

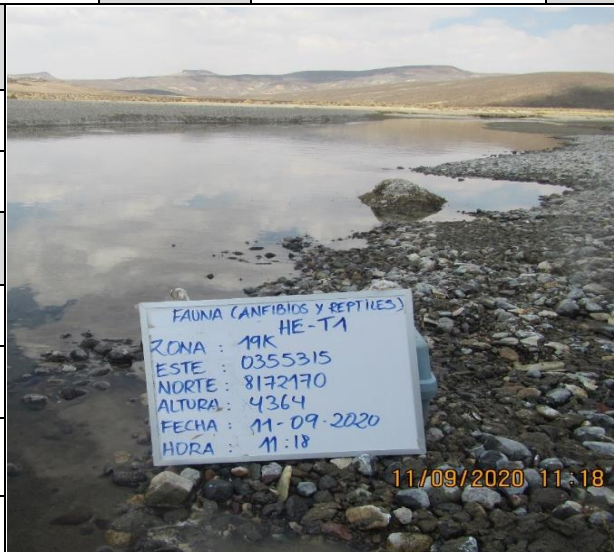
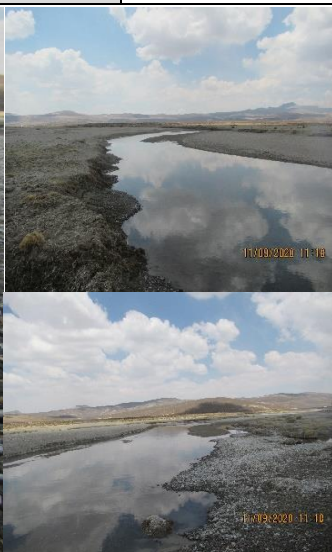
| Distritos | Carumas, San Cristóbal y Chojata | Provincias | Mariscal Nieto y General Sánchez Cerro | Departamento | Moquegua |
|---|---|---|---|---|---|
| <b>Descripción:</b> | | Transecto realizado a lo largo del río Titire, aproximadamente a 700 m antes de su confluencia con el río Aruntaya.<br>Obs: Las evaluaciones de agua superficial y fauna silvestre (herpetología) fueron realizadas a la par. Los parámetros de campo fueron tomados a las 11:18. | | | |

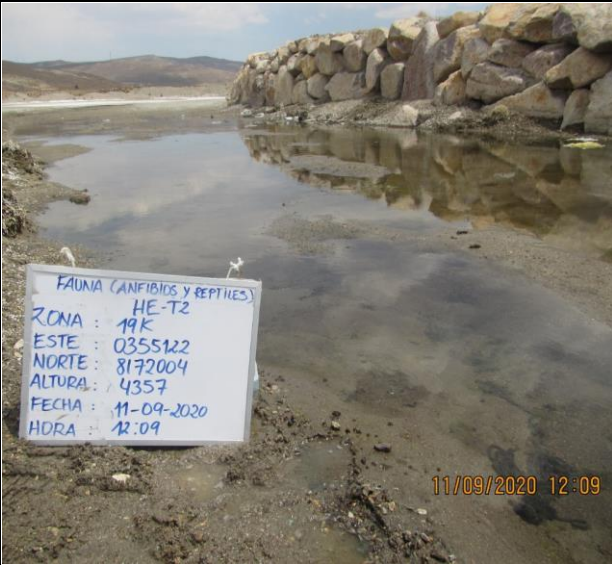
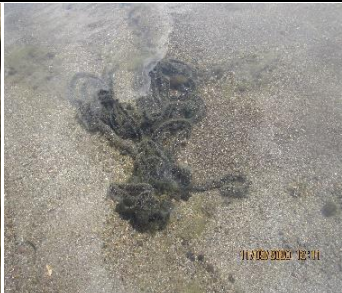
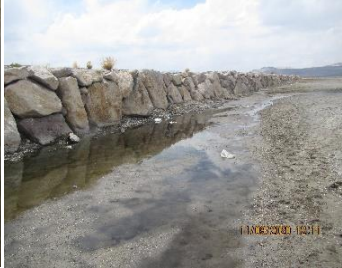
| Distritos | Carumas, San Cristóbal y Chojata | Provincias | Mariscal Nieto y General Sánchez Cerro | Departamento | Moquegua |
|---|---|---|---|---|---|
| <b>Fotografía 66<br/>HE-T2</b> | | | | | |

| Distritos | Carumas, San Cristóbal y Chojata | Provincias | Mariscal Nieto y General Sánchez Cerro | Departamento | Moquegua |
|---|---|---|---|---|---|
| <b>Descripción:</b> | <p>Transecto realizado en cuerpo de agua de gran tamaño formado por la filtración del río Titire, aproximadamente a 500 m antes de su confluencia con el río Aruntaya.</p> <p>Obs: Las evaluaciones de agua superficial y fauna silvestre (herpetología) fueron realizadas a la par. Los parámetros de campo fueron tomados a las 12:09.</p> | | | | |

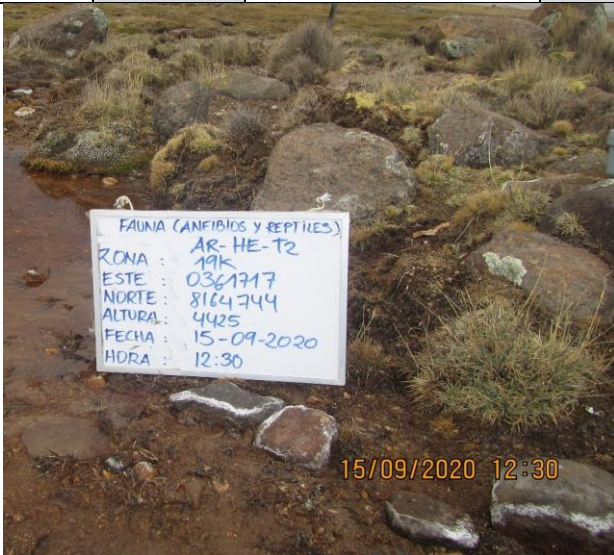
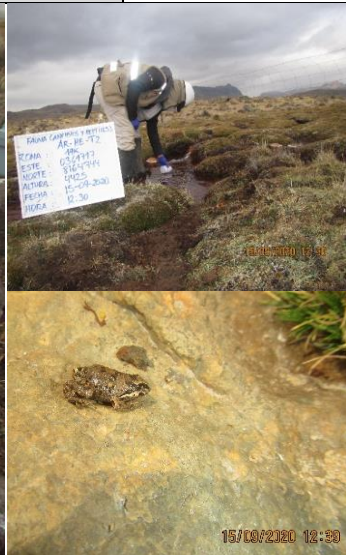
| Distritos | Carumas, San Cristóbal y Chojata | Provincias | Mariscal Nieto y General Sánchez Cerro | Departamento | Moquegua |
|---|---|---|---|---|---|
| <b>Descripción:</b> | <p>Transecto realizado a lo largo del río Titire, aproximadamente a 1 km aguas abajo de la confluencia con el río Aruntaya, y a 500 m aguas arriba de la fuente termal Quello.</p> <p>Obs: Las evaluaciones de agua superficial y fauna silvestre (herpetología) fueron realizadas a la par. Los parámetros de campo y las muestras de agua fueron tomados a las 12:30.</p> | | | | |

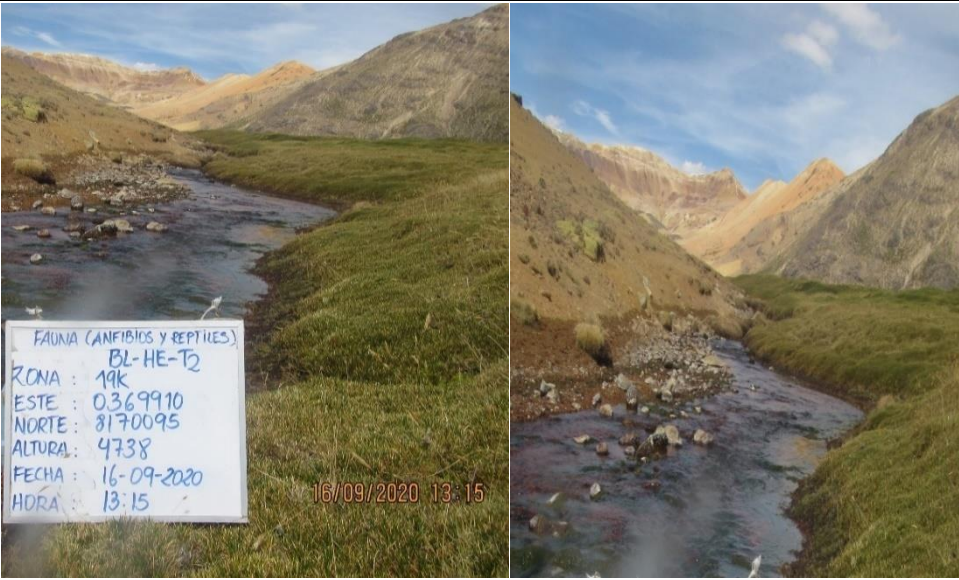
| Distritos | Carumas, San Cristóbal y Chojata | Provincias | Mariscal Nieto y General Sánchez Cerro | Departamento | Moquegua |
|---|---|---|---|---|---|
| <b>Descripción:</b> | Transecto realizado en el río Queullirijahuiri, próximo a bofedal de gran extensión, aproximadamente a 2,7 km de la garita de ingreso a la UM. Florencia Tucari.<br>Obs: Las evaluaciones de agua superficial y fauna silvestre (herpetología) fueron realizadas a la par. Los parámetros de campo fueron tomados a las 13:15. | | | | |

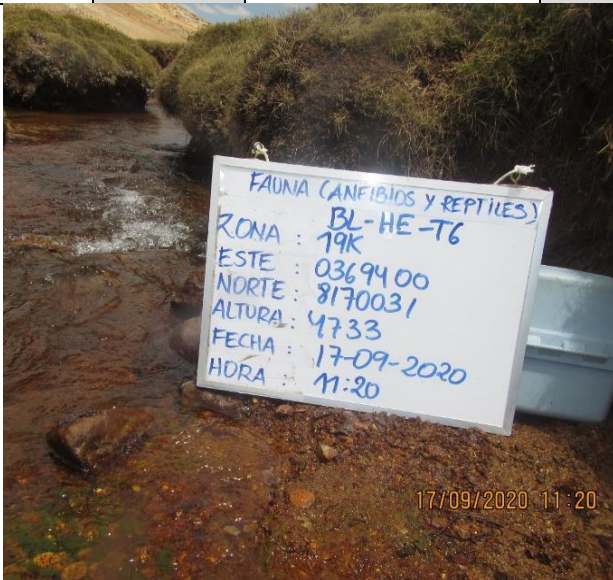
| Distritos | Carumas, San Cristóbal y Chojata | Provincias | Mariscal Nieto y General Sánchez Cerro | Departamento | Moquegua |
|---|---|---|---|---|---|
| <b>Descripción:</b> | <p>Transecto realizado en el río Queullirijahuiri, próximo a bofedal de gran extensión, aproximadamente a 1,6 km de la garita de ingreso a la UM. Florencia Tucari.</p> <p>Obs: Las evaluaciones de agua superficial y fauna silvestre (herpetología) fueron realizadas a la par. Los parámetros de campo fueron tomados a las 11:20.</p> | | | | |

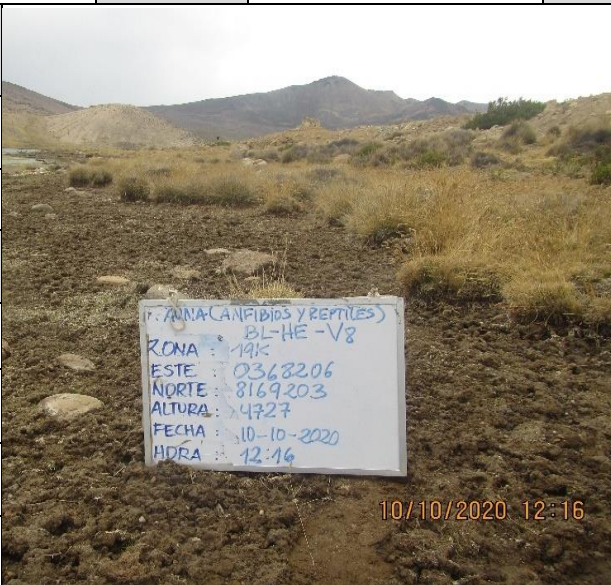
| Distritos | Carumas, San Cristóbal y Chojata | Provincias | Mariscal Nieto y General Sánchez Cerro | Departamento | Moquegua | |
|---|---|---|---|---|---|---|
| Descripción: | | Búsqueda por encuentro visual realizado en ladera de pajonal ubicado al margen derecho de la laguna sin nombre, a 200 m de la garita de ingreso a la UM Florencia Tucari.<br>Obs: Las evaluaciones de agua superficial y fauna silvestre (herpetología) fueron realizadas a la par. Las muestras de agua fueron tomadas a las 12:35. No se tomaron los parámetros de campo debido a las tormentas eléctricas. | | | | |

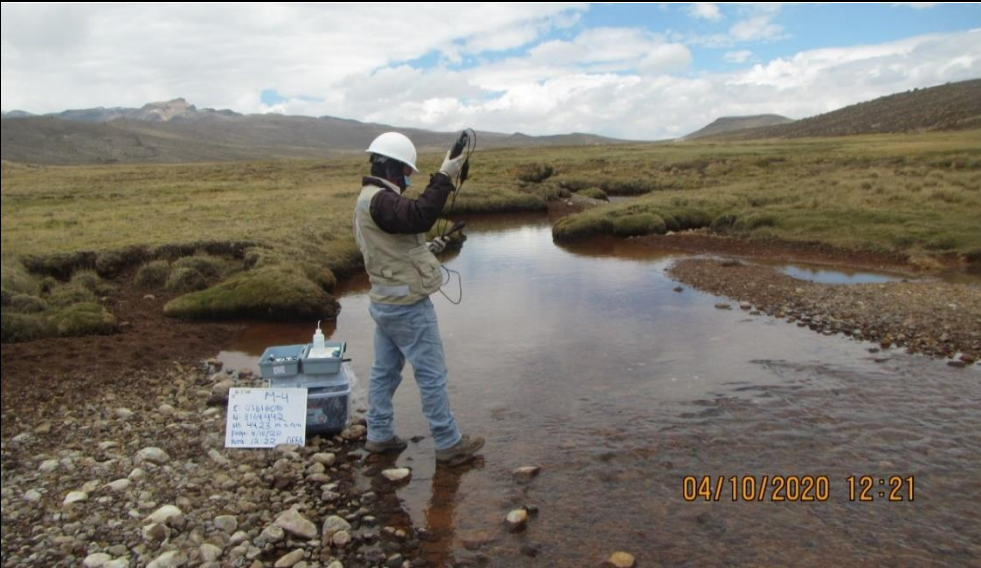
| <b>Distrito</b> | <b>Carumas, San Cristóbal y Chojata</b> | <b>Provincia</b> | <b>Mariscal Nieto y General Sánchez Cerro</b> | <b>Departamento</b> | <b>Moquegua</b> |
|---|---|---|---|---|---|
| <b>Fotografía 76<br/>M-4</b> | | | | | |

| <b>Distrito</b> | <b>Carumas, San Cristóbal y Chojata</b> | <b>Provincia</b> | <b>Mariscal Nieto y General Sánchez Cerro</b> | <b>Departamento</b> | <b>Moquegua</b> |
|---|---|---|---|---|---|
| <b>Descripción:</b> | Río de Aruntaya antes de la confluencia con el río Queullirijahuiri. Río Aruntaya, aproximadamente a 600 m de su confluencia con el río Queullirijahuiri. | | | | |

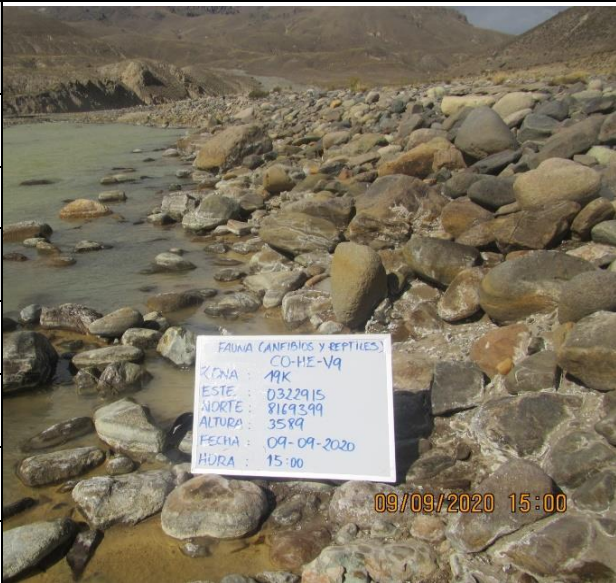
| Distritos | Carumas, San Cristóbal y Chojata | Provincias | Mariscal Nieto y General Sánchez Cerro | Departamento | Moquegua |
|---|---|---|---|---|---|
| Fotografía 82<br>CO-HE-V9 | | | | | |

| Distritos | Carumas, San Cristóbal y Chojata | Provincias | Mariscal Nieto y General Sánchez Cerro | Departamento | Moquegua |
|---|---|---|---|---|---|
| Descripción: | | Transecto realizado a lo largo del río Coralaque, aproximadamente a 3,5 km aguas arriba del puente Coralaque y a 20 m del punto de agua superficial RCora2. | | | |

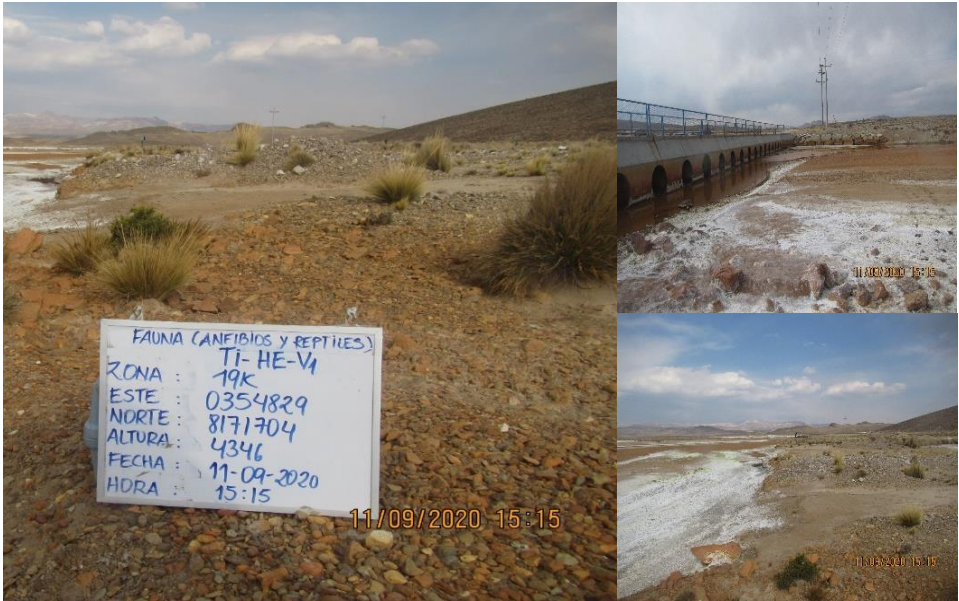
| Distritos | Carumas, San Cristóbal y Chojata | Provincias | Mariscal Nieto y General Sánchez Cerro | Departamento | Moquegua |
|---|---|---|---|---|---|
| <b>Fotografía 86</b><br><b>TI-HE-V1</b> | | | | | |

| Distritos | Carumas, San Cristóbal y Chojata | Provincias | Mariscal Nieto y General Sánchez Cerro | Departamento | Moquegua |
|---|---|---|---|---|---|
| <b>Descripción:</b> | Búsqueda por encuentro visual realizada en el borde del río Aruntaya, aproximadamente 150 m antes de su confluencia con el río Titire. | | | | |

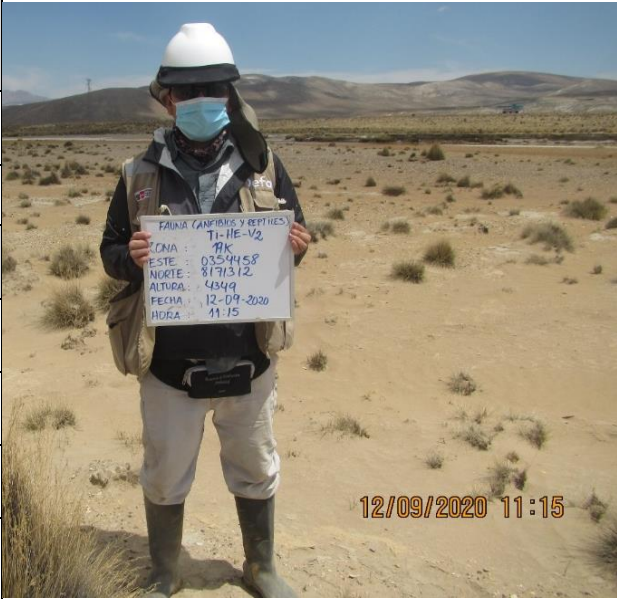
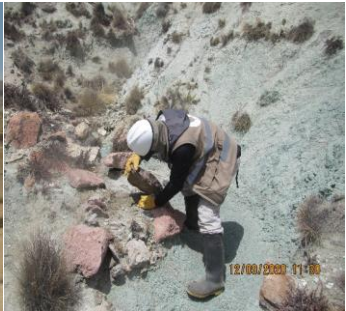
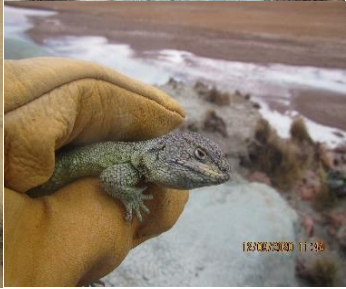
| Distritos | Carumas, San Cristóbal y Chojata | Provincias | Mariscal Nieto y General Sánchez Cerro | Departamento | Moquegua |
|---|---|---|---|---|---|
| <b>Fotografía 88</b><br><b>TI-HE-V2</b> | | | | | |

| Distritos | Carumas, San Cristóbal y Chojata | Provincias | Mariscal Nieto y General Sánchez Cerro | Departamento | Moquegua |
|---|---|---|---|---|---|
| <b>Descripción:</b> | Búsqueda por encuentro visual realizado en el borde del río Titire, aproximadamente 500 m aguas abajo de su confluencia con el río Aruntaya. | | | | |

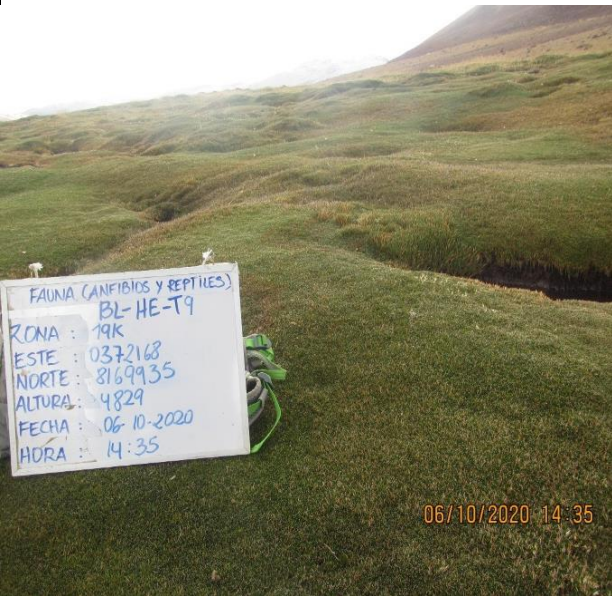
| Distritos | Carumas, San Cristóbal y Chojata | Provincias | Mariscal Nieto y General Sánchez Cerro | Departamento | Moquegua |
|---|---|---|---|---|---|
| <b>Fotografía 124<br/>BL-HE-T9</b> | | | | | |

**Descripción:** Transecto realizado en bofedal pequeño, ubicado en la parte alta del río Queullirijahuiri.
