Título del estudio : Evaluación ambiental de causalidad en la unidad fiscalizable Florencia – Tucari de Aruntani S.A.C., y en la unidad hidrográfica Coralaque, distritos Carumas, San Cristóbal y Chojata, provincias Mariscal Nieto y General Sánchez Cerro, departamento de Moquegua, en el 2020.

CUE : 2020-01-0052 Código del : 0002-9-2020-412  
de acción

Fecha de : 27/10/2020 Reporte N° : RC-058-2020-STECC  
aprobación

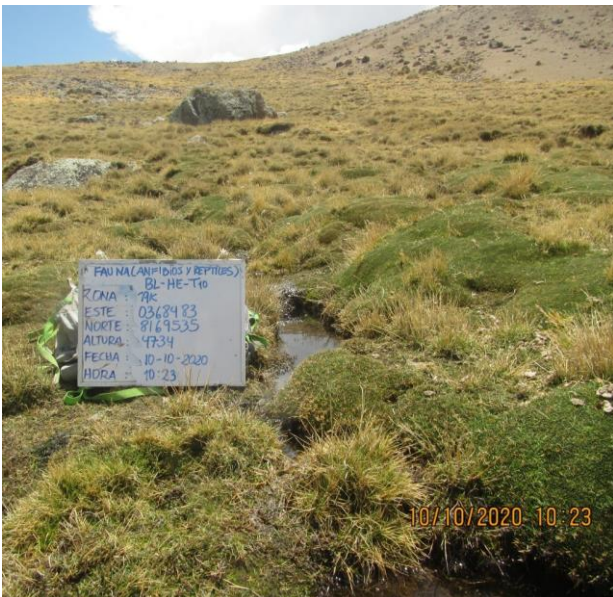
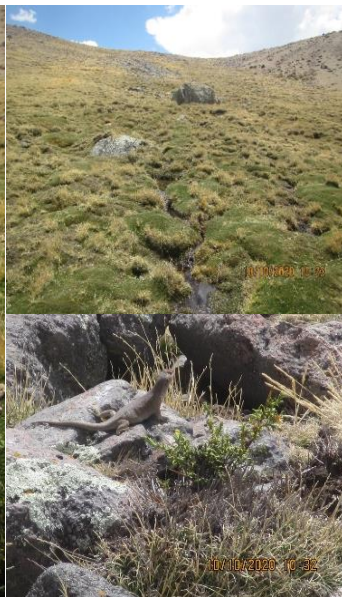
| Distritos | Carumas, San Cristóbal y Chojata | Provincias | Mariscal Nieto y General Sánchez Cerro | Departamento | Moquegua |
|---|---|---|---|---|---|
| <b>Fotografía 126<br/>BL-HE-T10</b> | | | | | |

| Distritos | Carumas, San Cristóbal y Chojata | Provincias | Mariscal Nieto y General Sánchez Cerro | Departamento | Moquegua |
|---|---|---|---|---|---|
| <b>Descripción:</b> | Transecto realizado en bofedal ubicado en la parte alta de la laguna sin nombre, aproximadamente a 700 m de la garita de ingreso a la UM Florencia Tucari. | | | | |

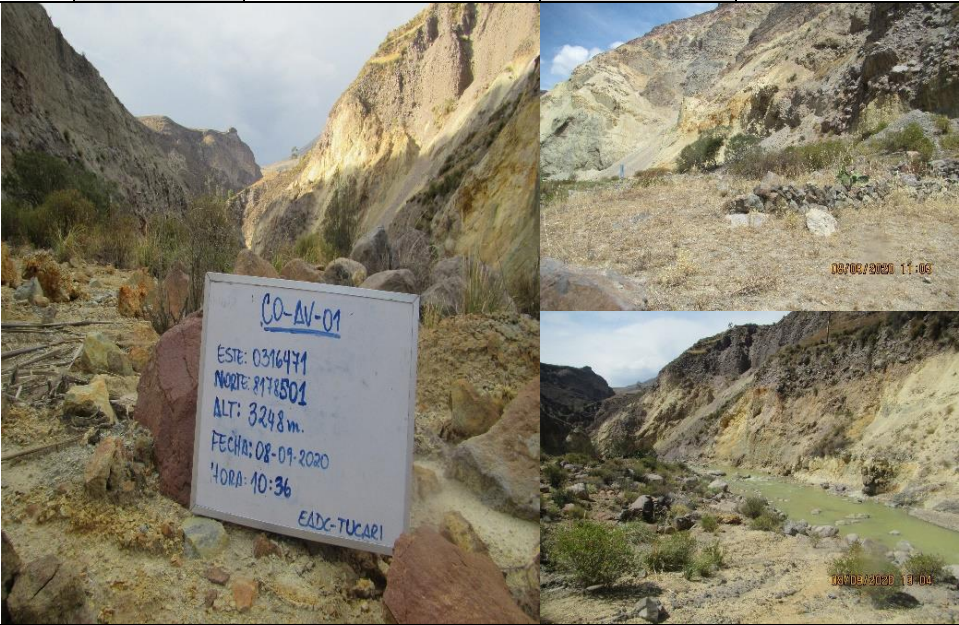
| Districtos | Carumas, San Cristóbal y Chojata | Provincias | Mariscal Nieto y General Sánchez Cerro | Departamento | Moquegua |
|---|---|---|---|---|---|
| <b>Descripción:</b> | Búsqueda intensiva realizada en el Río Coralaque, aproximadamente a 200 m aguas arriba del Centro Poblado de Pachas. Es un área de cultivo abandonado, con presencia de vegetación xerofítica, matorrales y pajonales secos, de pendiente leve, cercana a una ladera de montaña de pendiente alta. | | | | |

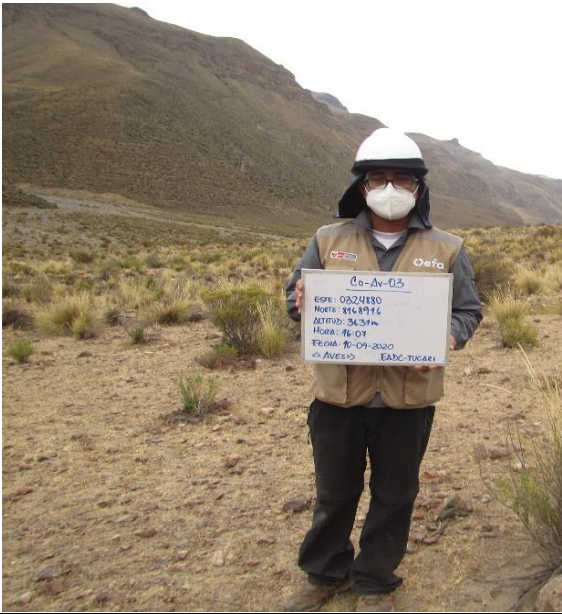
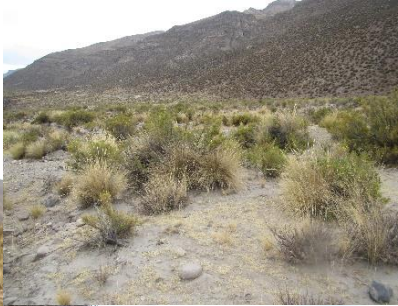
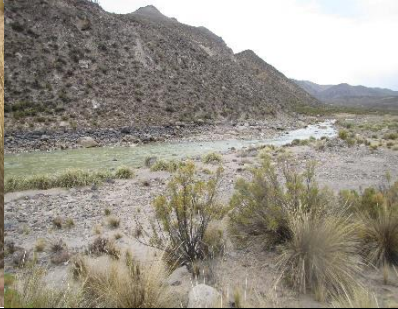
| Distritos | Carumas, San Cristóbal y Chojata | Provincias | Mariscal Nieto y General Sánchez Cerro | Departamento | Moquegua |
|---|---|---|---|---|---|
| Búsqueda intensiva realizada al borde del Río Coralauque, aproximadamente a 5 km del puente Coralauque. Con presencia de piedras de rocas y piedras de diferentes tamaños repartidos en toda el área, el suelo es de tipo arenoso, con presencia de pajonal y matorral pequeños. | | | | | |

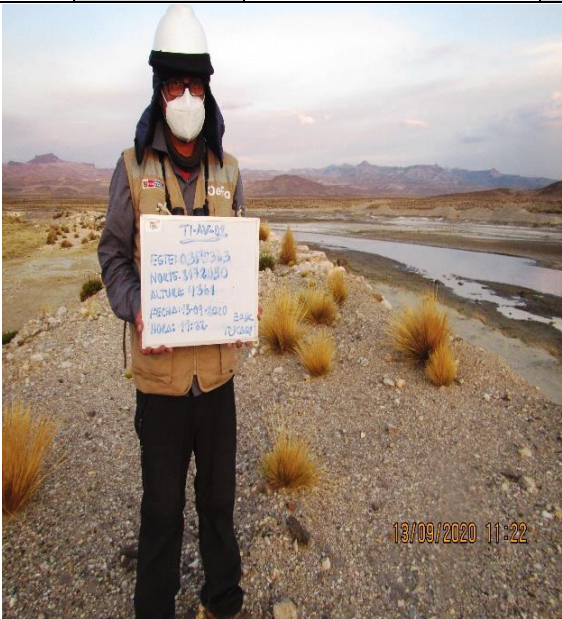
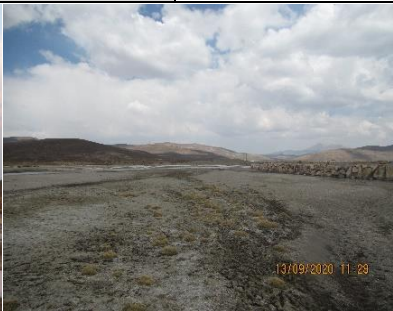
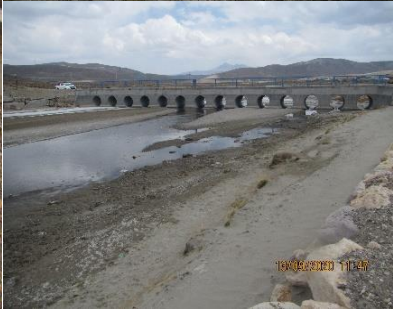
| Distritos | Carumas, San Cristóbal y Chojata | Provincias | Mariscal Nieto y General Sánchez Cerro | Departamento | Moquegua |
|---|---|---|---|---|---|
| <b>Fotografía 133</b><br><b>TI-AV-02</b> | | | | | |

| Distritos | Carumas, San Cristóbal y Chojata | Provincias | Mariscal Nieto y General Sánchez Cerro | Departamento | Moquegua |
|---|---|---|---|---|---|
| <b>Descripción:</b> | Búsqueda intensiva realizada en el Río Titire, aproximadamente a 700 m antes de su confluencia con el río Aruntaya. Esta zona se caracteriza por estar cubierta de arena y arenisca, con presencia de piedras y rocas de distinto tamaño en el curso del río, bordeado por pequeños parches de pajonal y matorral cortos semidenso. | | | | |

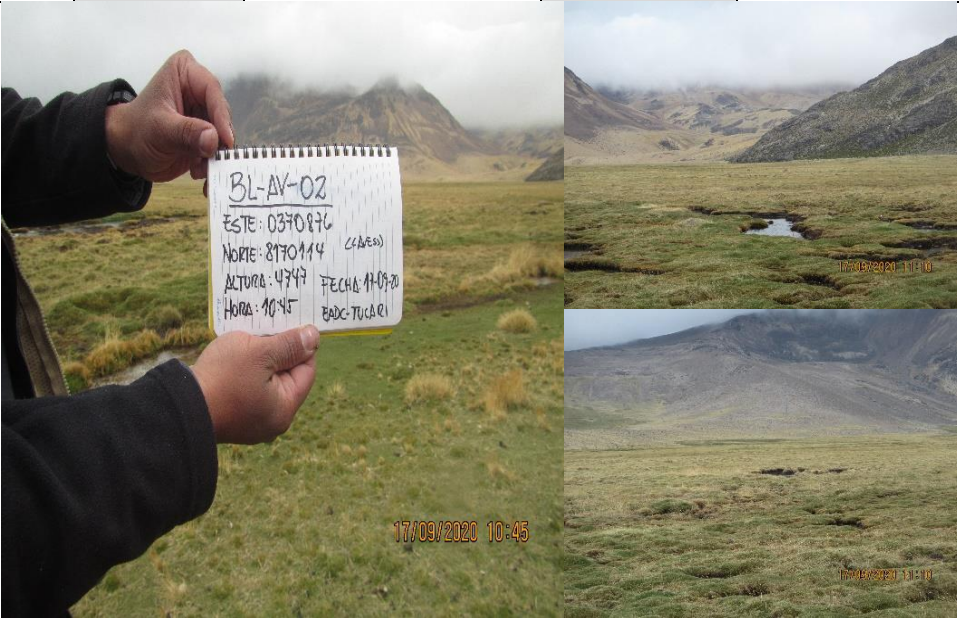
| Distritos | Carumas, San Cristóbal y Chojata | Provincias | Mariscal Nieto y General Sánchez Cerro | Departamento | Moquegua |
|---|---|---|---|---|---|
| <b>Fotografía 139<br/>BL-AV-02</b> | | | | | |

Búsqueda intensiva realizada en el bofedal de gran extensión ubicado en el río Queullirijahui, aproximadamente a 2,7 km de la garita de ingreso a la UM. Florencia Tucari, bordeado por roquedales de diferente tamaño, con parches de pajonal y matorral corto.

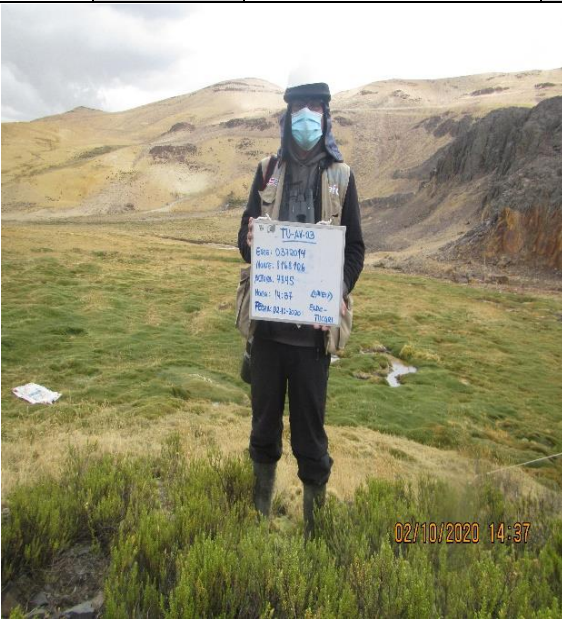
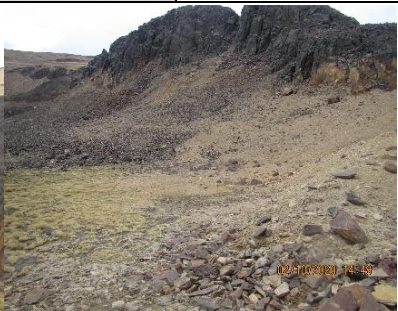
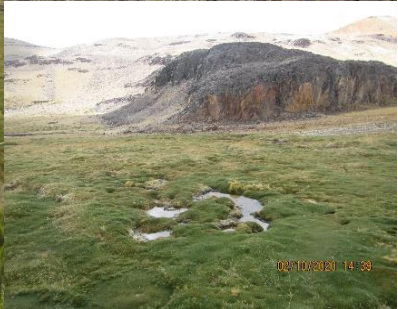
| Distritos | Carumas, San Cristóbal y Chojata | Provincias | Mariscal Nieto y General Sánchez Cerro | Departamento | Moquegua |
|---|---|---|---|---|---|
| <b>Fotografía 143<br/>TU-AV-03</b> | | | | | |

| Distritos | Carumas, San Cristóbal y Chojata | Provincias | Mariscal Nieto y General Sánchez Cerro | Departamento | Moquegua |
|---|---|---|---|---|---|
| <b>Descripción:</b> | Bofedal de gran extensión cercano al Manantial ubicado a la margen izquierda de la quebrada Margaritani, cercano al botadero norte. Bordeado con roquedales de pendiente leve, con presencia de matorrales y pequeños parches de pajonal semidenso. | | | | |

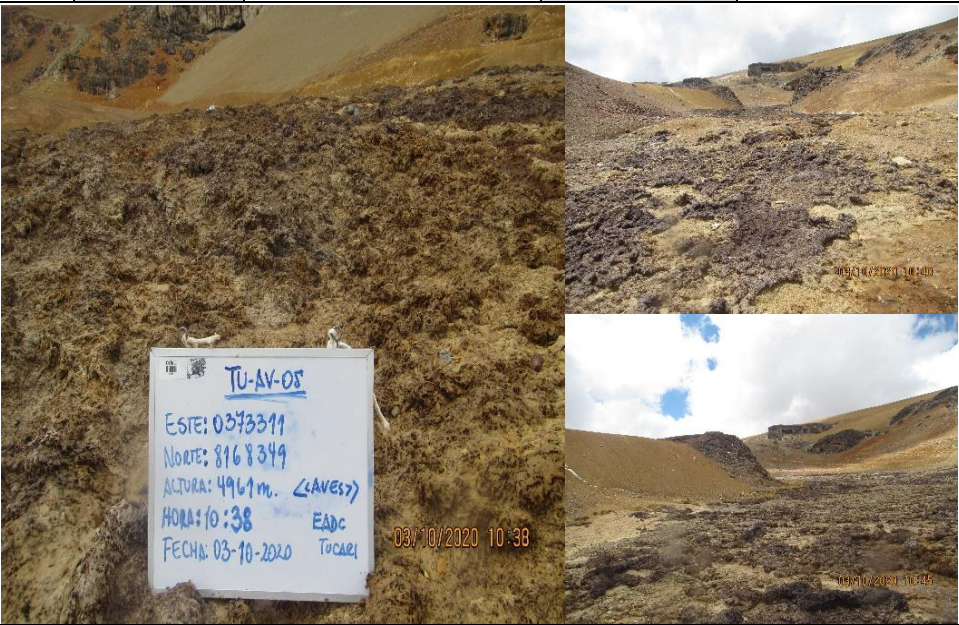
| Districtos | Carumas, San Cristóbal y Chojata | Provincias | Mariscal Nieto y General Sánchez Cerro | Departamento | Moquegua |
|---|---|---|---|---|---|
| <b>Descripción:</b> | Bofedal ubicado cerca en la quebrada sin nombre 1 cercano a la quebrada Margaritani, bordeado por pequeños roquedales de pendiente leve, en cuyos extremos finales se encuentran pequeños parches de matorral corto con algunas matas de pajonal, es abundante el suelo descubierto. | | | | |

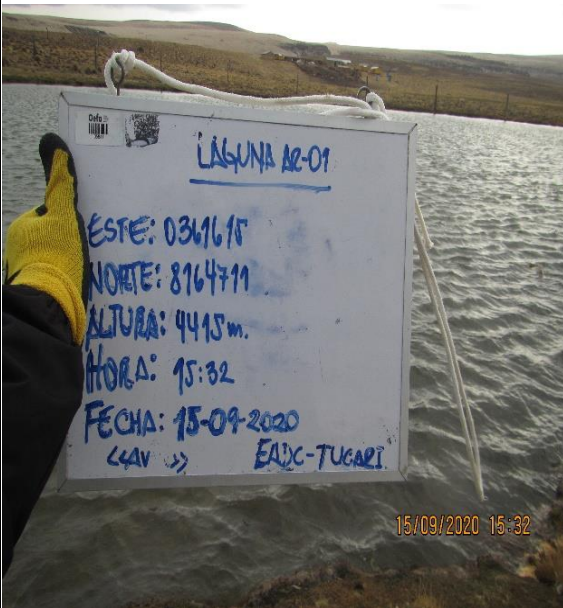
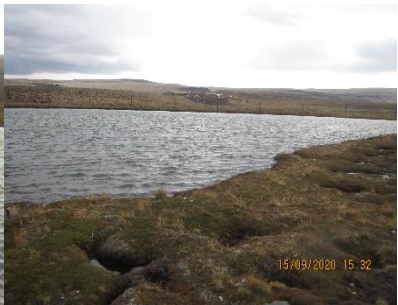
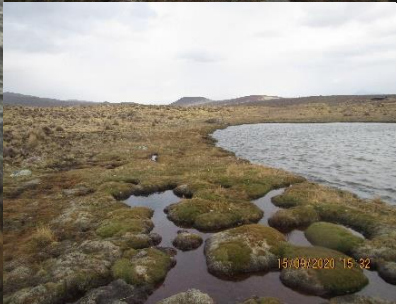
| Distritos | Carumas, San Cristóbal y Chojata | Provincias | Mariscal Nieto y General Sánchez Cerro | Departamento | Moquegua |
|---|---|---|---|---|---|
| <b>Fotografía 150</b><br><b>Laguna Sin Nombre</b> | | | | | |

| Distritos | Carumas, San Cristóbal y Chojata | Provincias | Mariscal Nieto y General Sánchez Cerro | Departamento | Moquegua |
|---|---|---|---|---|---|
| Cuerpo de agua de pequeña extensión ubicado en la parte central del bofedal de gran extensión ubicado a 300 m de la confluencia con el Río Queullirijahuiri. | | | | | |

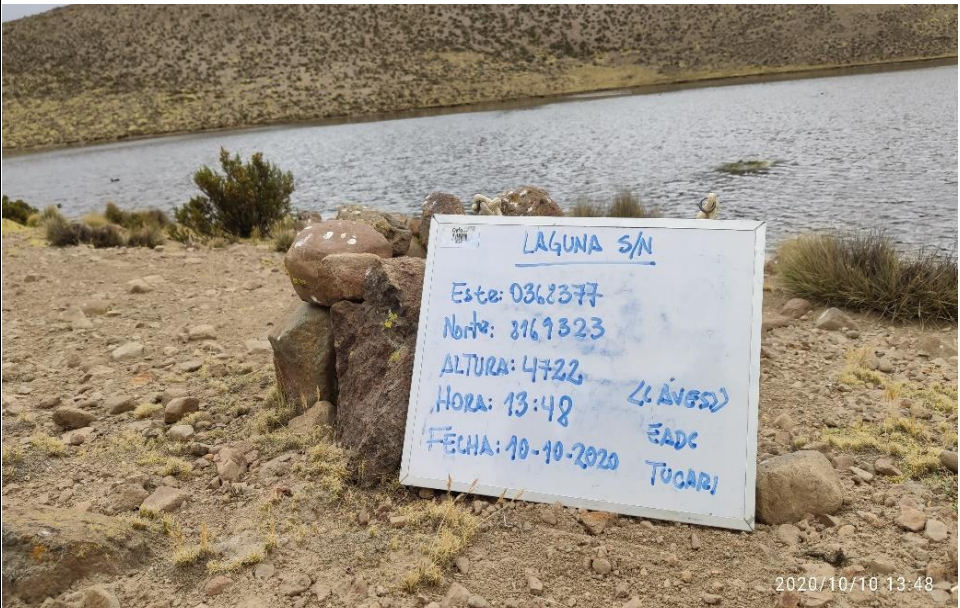
| Distritos | Carumas, San Cristóbal y Chojata | Provincias | Mariscal Nieto y General Sánchez Cerro | Departamento | Moquegua |
|---|---|---|---|---|---|
| Cuerpo de agua de gran extensión ubicado a 200 m de la garita N° 1 de ingreso a la UM Florencia - Tucari | | | | | |

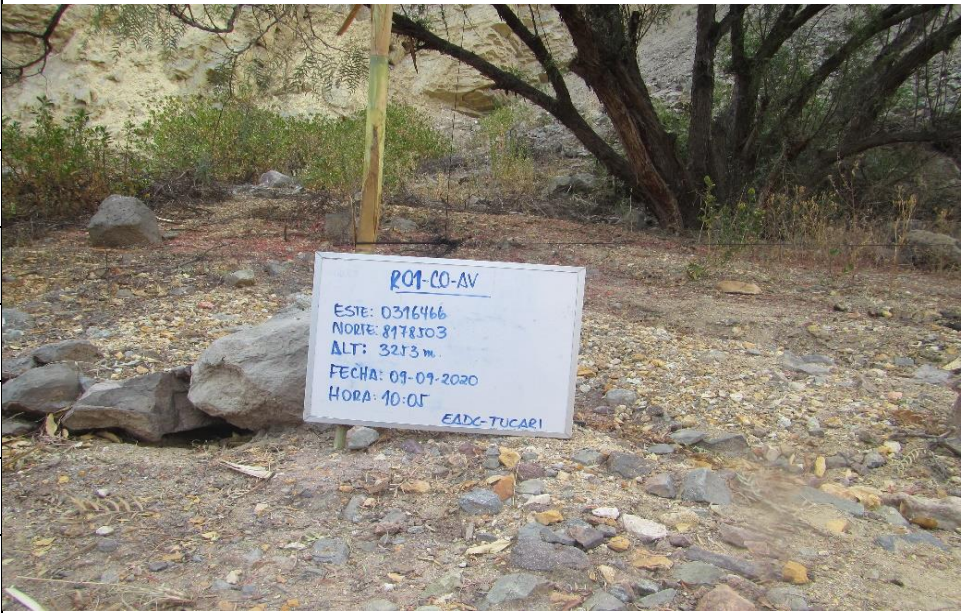
| Distritos | Carumas, San Cristóbal y Chojata | Provincias | Mariscal Nieto y General Sánchez Cerro | Departamento | Moquegua |
|---|---|---|---|---|---|
| <b>Descripción:</b> | Red ubicada en un área de cultivo abandonado, con presencia de vegetación xerofítica, matorrales y pajonales secos, de pendiente leve, cercana a una ladera de montaña de pendiente alta. Al borde del Río Coralauque, aproximadamente a 200 m aguas arriba del Centro Poblado de Pachas. | | | | |

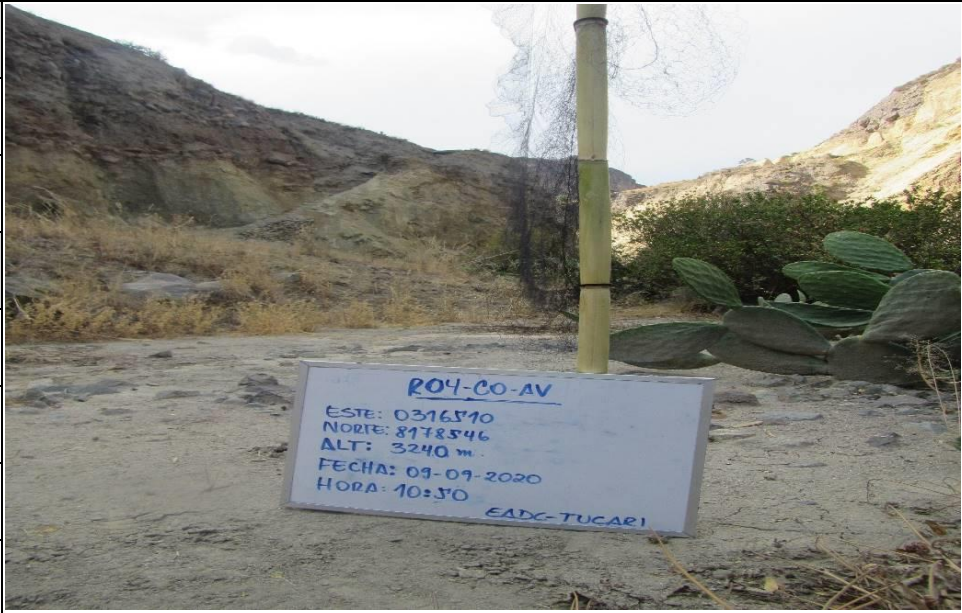
| Distritos | Carumas, San Cristóbal y Chojata | Provincias | Mariscal Nieto y General Sánchez Cerro | Departamento | Moquegua |
|---|---|---|---|---|---|
| <b>Descripción:</b> | Red ubicada en un área de cultivo abandonado, con presencia de vegetación xerofítica, matorrales y pajonales secos, de pendiente leve, cercana a una ladera de montaña de pendiente alta. Al borde del Río Coralauque, aproximadamente a 200 m aguas arriba del Centro Poblado de Pachas. | | | | |

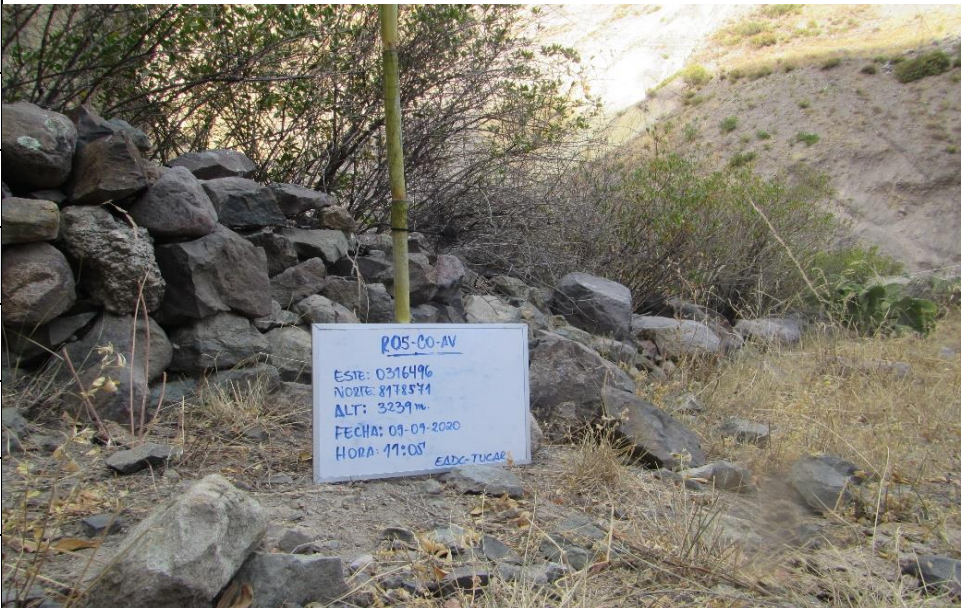
| Distritos | Carumas, San Cristóbal y Chojata | Provincias | Mariscal Nieto y General Sánchez Cerro | Departamento | Moquegua |
|---|---|---|---|---|---|
| <b>Descripción:</b> | Red ubicada en un área de cultivo abandonado, con presencia de vegetación xerofítica, matorrales y pajonales secos, de pendiente leve, cercana a una ladera de montaña de pendiente alta. Al borde del Río Coralauque, aproximadamente a 200 m aguas arriba del Centro Poblado de Pachas. | | | | |

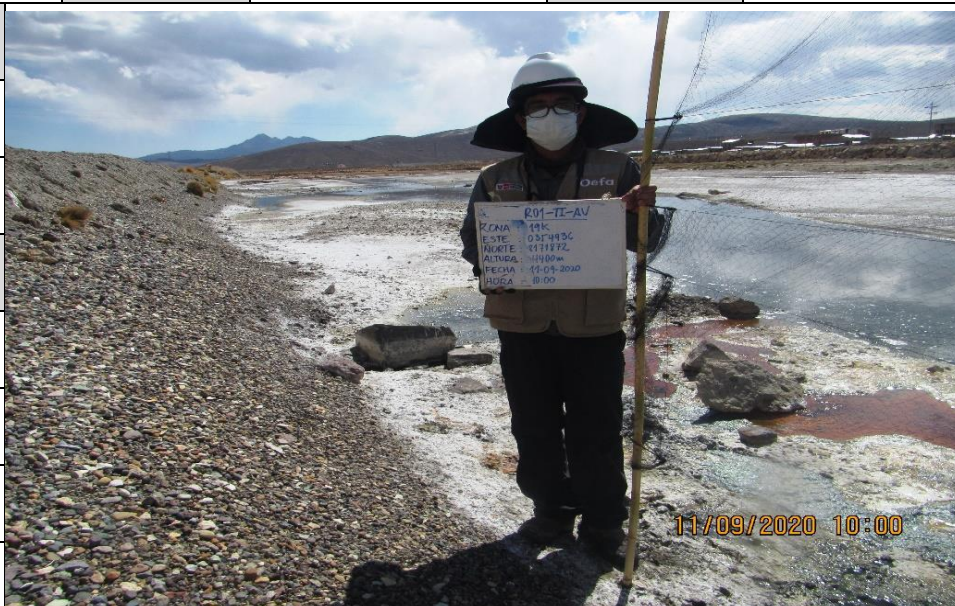
| Distritos | Carumas, San Cristóbal y Chojata | Provincias | Mariscal Nieto y General Sánchez Cerro | Departamento | Moquegua |
|---|---|---|---|---|---|
| Red ubicada en el Río Titire, aproximadamente a 200 m antes de su confluencia con el río Aruntaya. Esta zona se caracteriza por tener áreas de área suelta y compacta, las cuales son divididas por el cauce del río Titire. | | | | | |

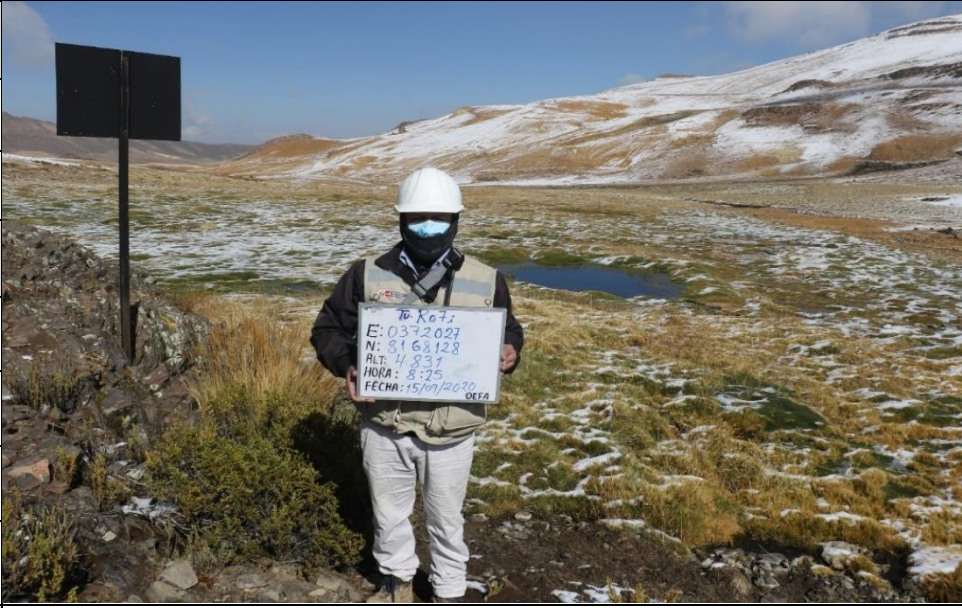
| Distritos | Carumas, San Cristóbal y Chojata | Provincias | Mariscal Nieto y General Sánchez Cerro | Departamento | Moquegua |
|---|---|---|---|---|---|
| Línea ubicada en el margen derecho de la quebrada Margaritani a unos 100 m del canal de Coronación del depósito de desmonte Norte | | | | | |

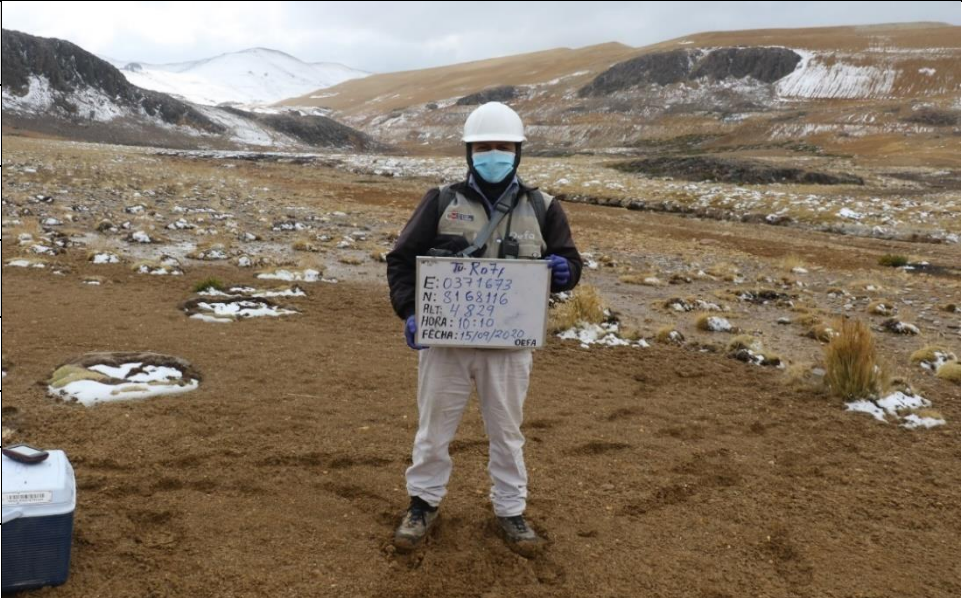
| Distritos | Carumas, San Cristóbal y Chojata | Provincias | Mariscal Nieto y General Sánchez Cerro | Departamento | Moquegua |
|---|---|---|---|---|---|
| Punto final de la línea ubicada en el margen derecho de la quebrada Margaritani a unos 100 m del canal de Coronación del depósito de desmonte Norte y a 250 m del punto inicial de la línea | | | | | |

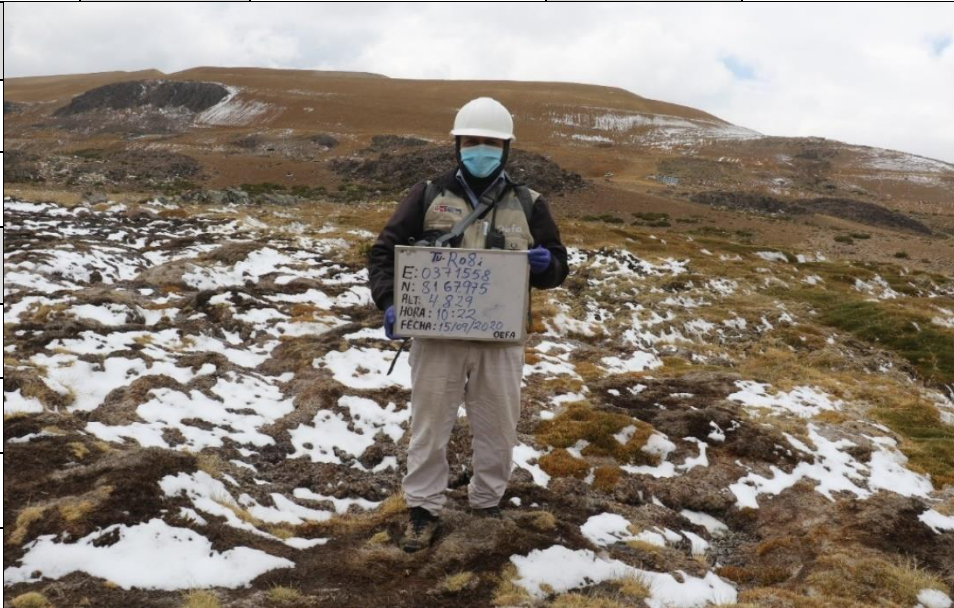
| Distritos | Carumas, San Cristóbal y Chojata | Provincias | Mariscal Nieto y General Sánchez Cerro | Departamento | Moquegua |
|---|---|---|---|---|---|
| Fotografía 234<br>Tu-Ro8 <sub>i</sub> | | | | | |

| Distritos | Carumas, San Cristóbal y Chojata | Provincias | Mariscal Nieto y General Sánchez Cerro | Departamento | Moquegua |
|---|---|---|---|---|---|
| Descripción: | Línea ubicada en el margen izquierdo de la quebrada Margaritani a unos 160 m del canal de Coronación del depósito de desmonte Norte | | | | |

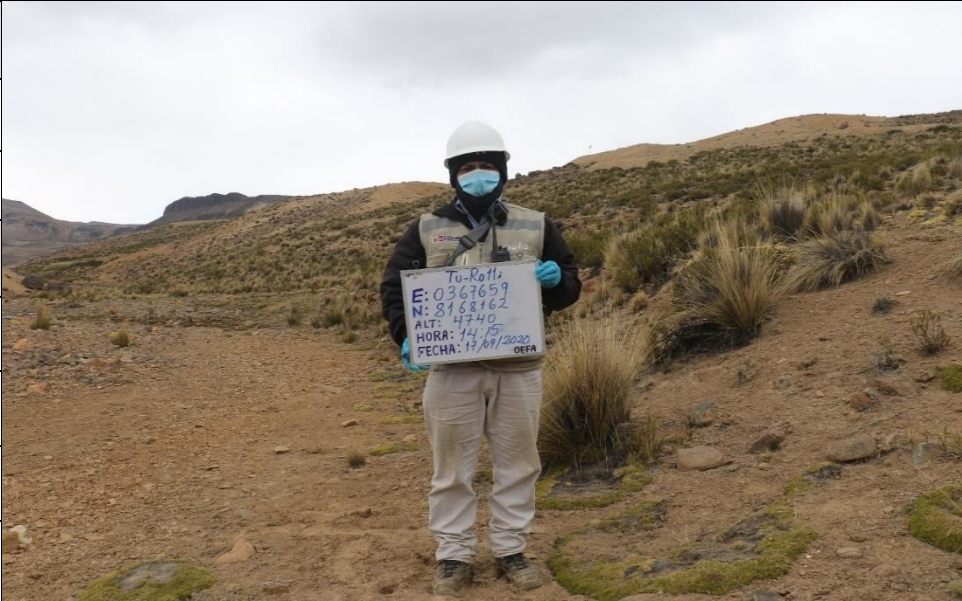
| Distritos | Carumas, San Cristóbal y Chojata | Provincias | Mariscal Nieto y General Sánchez Cerro | Departamento | Moquegua |
|---|---|---|---|---|---|
| <b>Fotografía 240</b><br><b>Tu-Ro11i</b> | | | | | |

| Distritos | Carumas, San Cristóbal y Chojata | Provincias | Mariscal Nieto y General Sánchez Cerro | Departamento | Moquegua |
|---|---|---|---|---|---|
| <b>Descripción:</b> | Línea ubicada en la parte baja del río Margaritani a unos 300 m del campamento base | | | | |

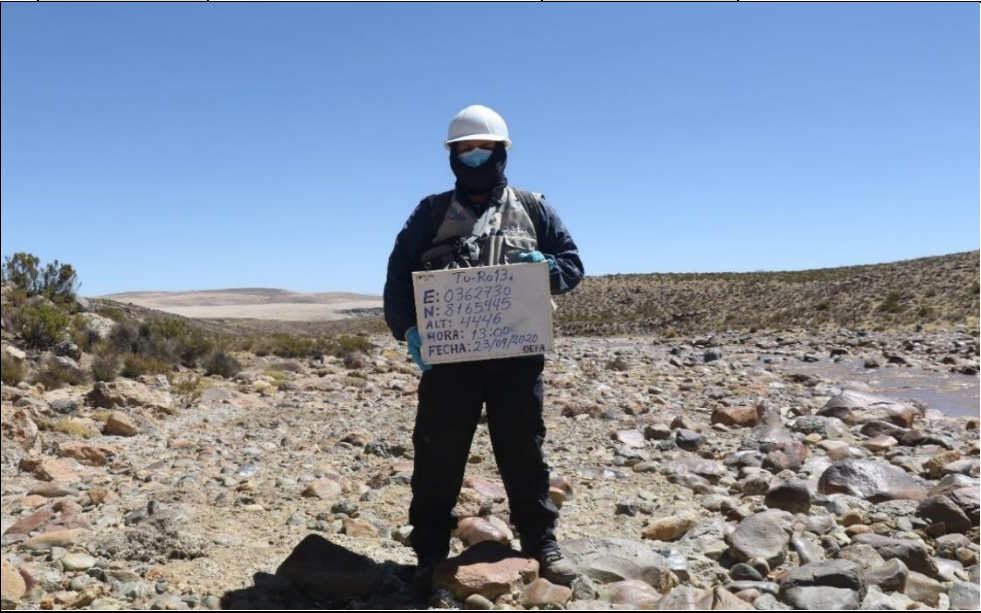
| Distritos | Carumas, San Cristóbal y Chojata | Provincias | Mariscal Nieto y General Sánchez Cerro | Departamento | Moquegua |
|---|---|---|---|---|---|
| <b>Fotografía 244</b><br><b>Tu-Ro13<sub>i</sub></b> | | | | | |

| Distritos | Carumas, San Cristóbal y Chojata | Provincias | Mariscal Nieto y General Sánchez Cerro | Departamento | Moquegua |
|---|---|---|---|---|---|
| <b>Descripción:</b> | Línea ubicada en la parte media del río Queullirijahuiri en su margen izquierdo | | | | |

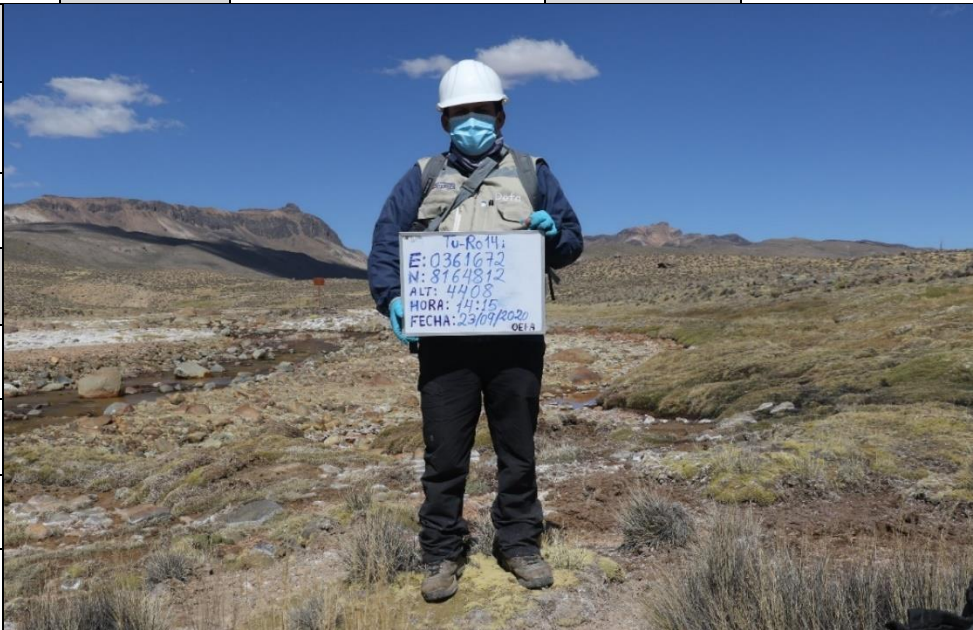
| Distritos | Carumas, San Cristóbal y Chojata | Provincias | Mariscal Nieto y General Sánchez Cerro | Departamento | Moquegua |
|---|---|---|---|---|---|
| Fotografía 246<br>Tu-Ro14 <sub>i</sub> | | | | | |

| Distritos | Carumas, San Cristóbal y Chojata | Provincias | Mariscal Nieto y General Sánchez Cerro | Departamento | Moquegua |
|---|---|---|---|---|---|
| Descripción: | | Línea ubicada en la parte baja del río Queullirijahuiri en su margen izquierdo | | | |

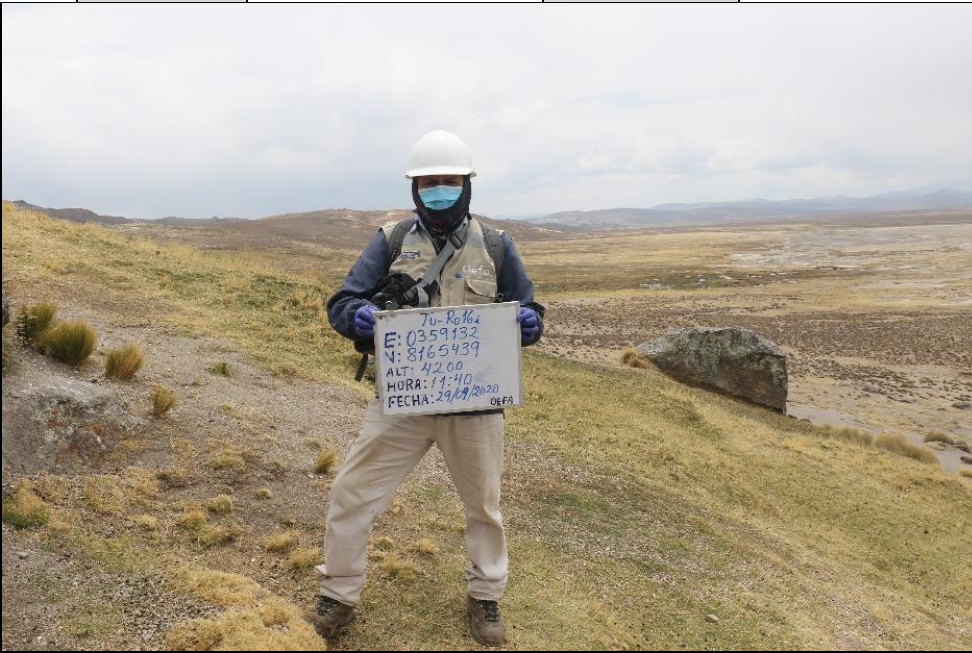
| Distritos | Carumas, San Cristóbal y Chojata | Provincias | Mariscal Nieto y General Sánchez Cerro | Departamento | Moquegua |
|---|---|---|---|---|---|
| <b>Fotografía 250</b><br><b>Tu-Ro16<sub>i</sub></b> | | | | | |

| Distritos | Carumas, San Cristóbal y Chojata | Provincias | Mariscal Nieto y General Sánchez Cerro | Departamento | Moquegua |
|---|---|---|---|---|---|
| <b>Descripción:</b> | Línea ubicada como línea de control en el sector de la comunidad de Aruntaya a unos 600 m de distancia del río Queullirijahuiri por su margen izquierdo | | | | |

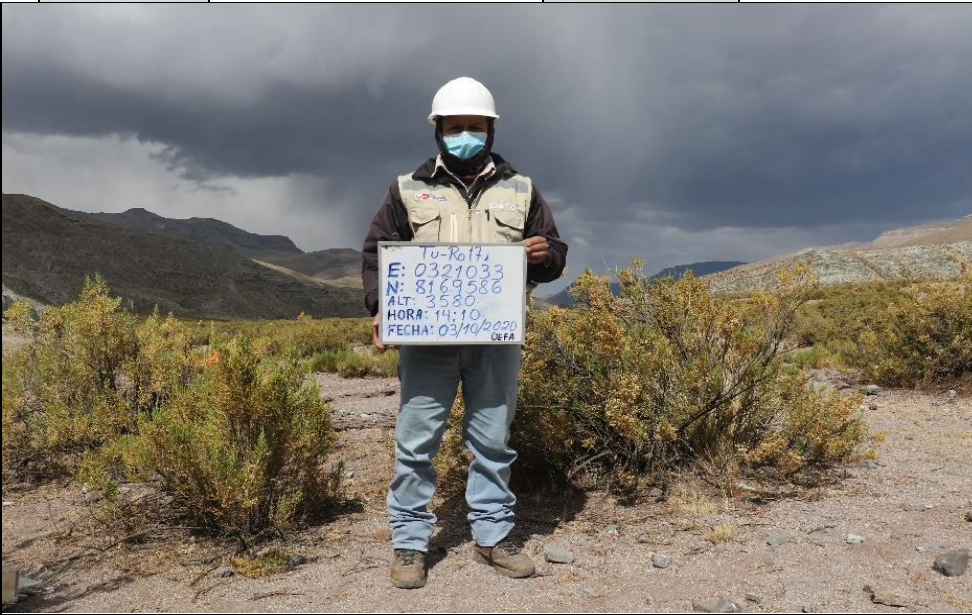
| Distritos | Carumas, San Cristóbal y Chojata | Provincias | Mariscal Nieto y General Sánchez Cerro | Departamento | Moquegua |
|---|---|---|---|---|---|
| Fotografía 252<br>Tu-Ro17 <sub>i</sub> | | | | | |

| Distritos | Carumas, San Cristóbal y Chojata | Provincias | Mariscal Nieto y General Sánchez Cerro | Departamento | Moquegua |
|---|---|---|---|---|---|
| Descripción: | | Ubicado en el margen izquierdo del río Titire y a unos 100 m de la carretera de acceso al centro poblado de Pachas | | | |

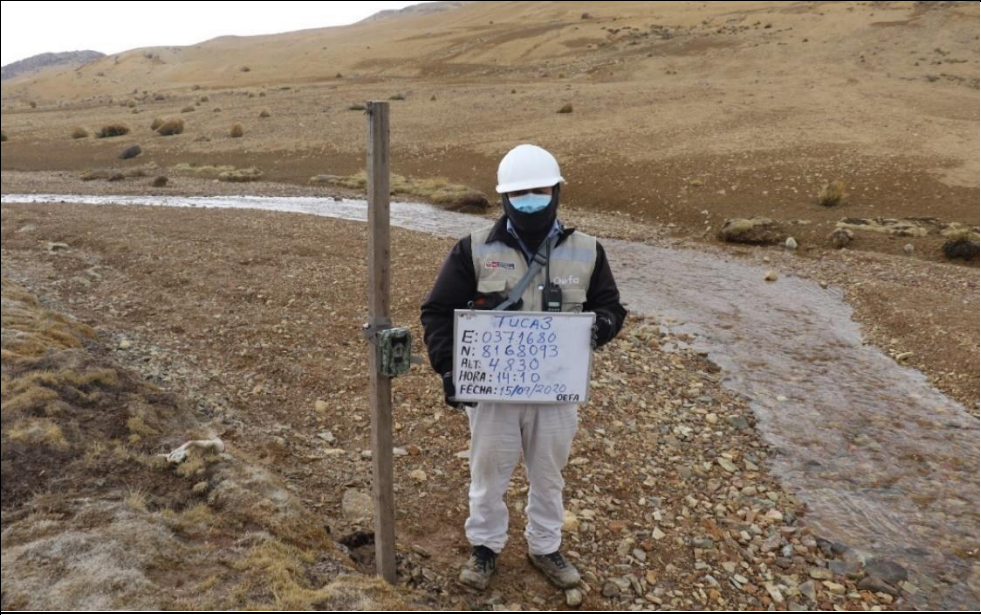
| Districtos | Carumas, San Cristóbal y Chojata | Provincias | Mariscal Nieto y General Sánchez Cerro | Departamento | Moquegua |
|---|---|---|---|---|---|
| <b>Fotografía 256<br/>TUCA3</b> | | | | | |

| Districtos | Carumas, San Cristóbal y Chojata | Provincias | Mariscal Nieto y General Sánchez Cerro | Departamento | Moquegua |
|---|---|---|---|---|---|
| <b>Descripción:</b> | Trampa cámara ubicada en el margen izquierdo de la quebrada Margaritani a unos 150 m del canal de Coronación del depósito de desmonte Norte | | | | |

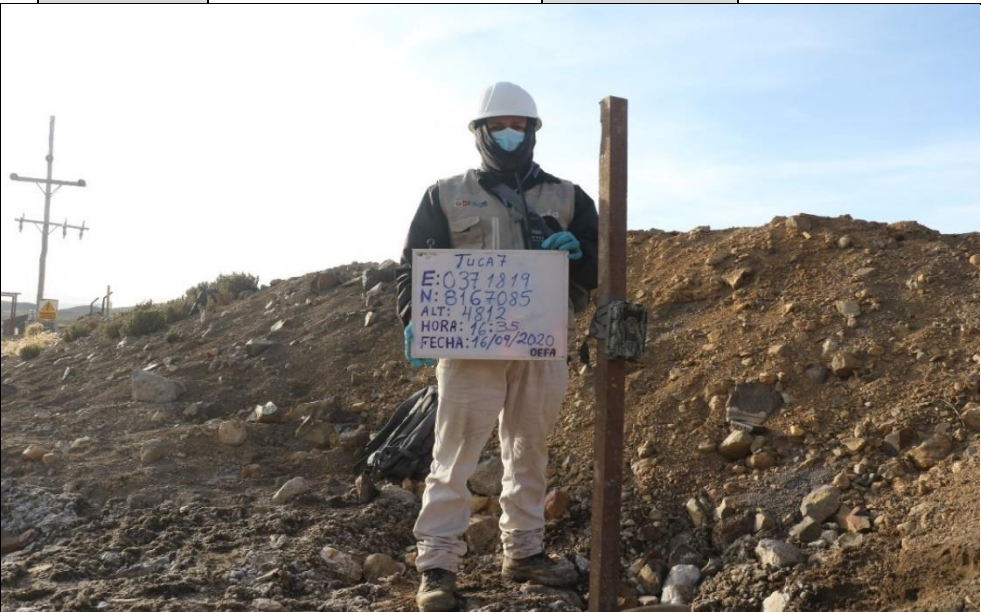
| Districtos | Carumas, San Cristóbal y Chojata | Provincias | Mariscal Nieto y General Sánchez Cerro | Departamento | Moquegua |
|---|---|---|---|---|---|
| <b>Fotografía 260<br/>TUCA7</b> | | | | | |

| Districtos | Carumas, San Cristóbal y Chojata | Provincias | Mariscal Nieto y General Sánchez Cerro | Departamento | Moquegua |
|---|---|---|---|---|---|
| <b>Descripción:</b> | Trampa cámara ubicada en la quebrada Apostoloni a unos 500 m de la poza de sedimentación PSS-01A | | | | |

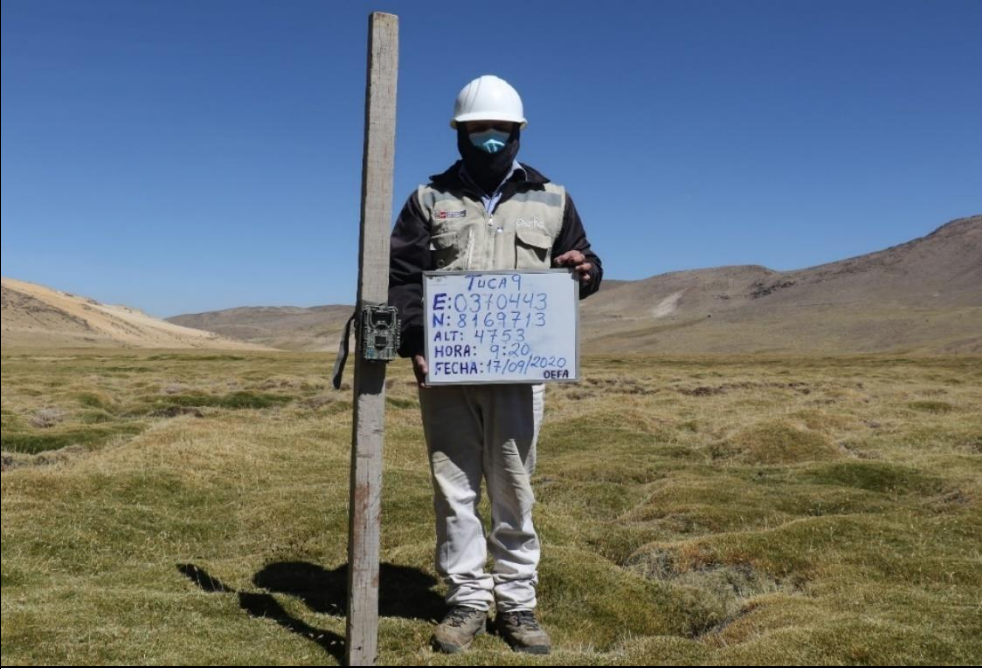
| Districtos | Carumas, San Cristóbal y Chojata | Provincias | Mariscal Nieto y General Sánchez Cerro | Departamento | Moquegua |
|---|---|---|---|---|---|
| <b>Fotografía 262<br/>TUCA9</b> | | | | | |

| Districtos | Carumas, San Cristóbal y Chojata | Provincias | Mariscal Nieto y General Sánchez Cerro | Departamento | Moquegua |
|---|---|---|---|---|---|
| <b>Descripción:</b> | Trampa cámara ubicada en la parte media del bofedal del río Queullirijahuiri | | | | |

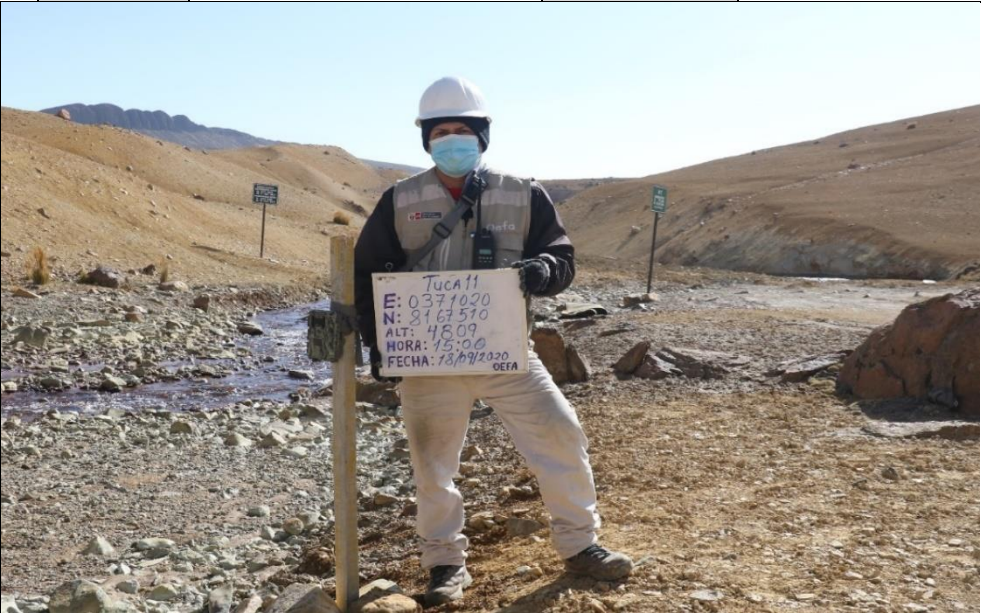
| Districtos | Carumas, San Cristóbal y Chojata | Provincias | Mariscal Nieto y General Sánchez Cerro | Departamento | Moquegua |
|---|---|---|---|---|---|
| <b>Fotografía 264<br/>TUCA11</b> | | | | | |

| Districtos | Carumas, San Cristóbal y Chojata | Provincias | Mariscal Nieto y General Sánchez Cerro | Departamento | Moquegua |
|---|---|---|---|---|---|
| <b>Descripción:</b> | Trampa cámara ubicada entre la confluencia de la quebrada Margaritani y Apostoloni | | | | |

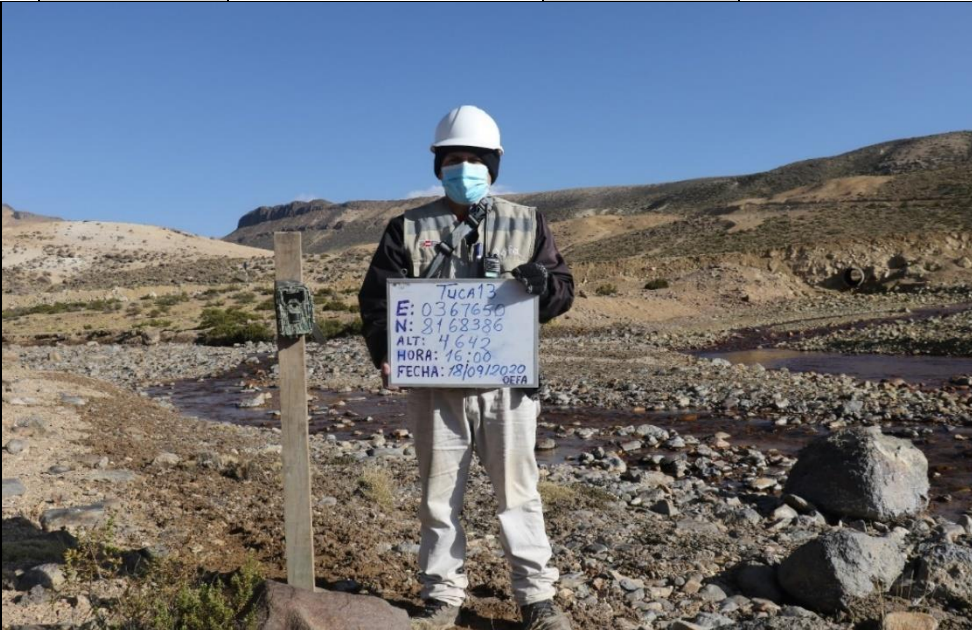
| Distritos | Carumas, San Cristóbal y Chojata | Provincias | Mariscal Nieto y General Sánchez Cerro | Departamento | Moquegua |
|---|---|---|---|---|---|
| <b>Fotografía 266<br/>TUCA13</b> | | | | | |

| Distritos | Carumas, San Cristóbal y Chojata | Provincias | Mariscal Nieto y General Sánchez Cerro | Departamento | Moquegua |
|---|---|---|---|---|---|
| <b>Descripción:</b> | | Trampa cámara ubicada en la parte baja del río Margaritani a unos 300 m del campamento base | | | |

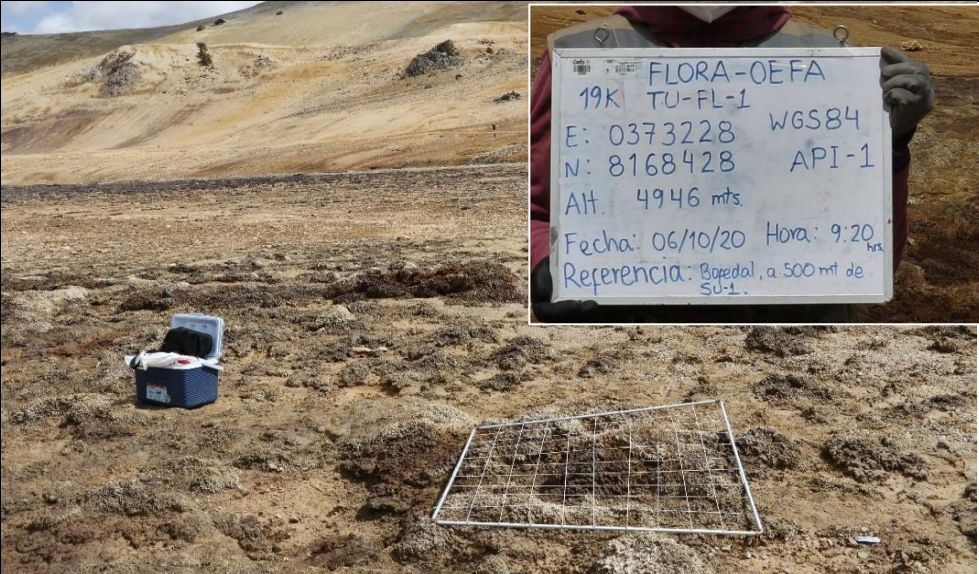
| Distritos | Carumas, San Cristóbal y Chojata | Provincias | Mariscal Nieto y General Sánchez Cerro | Departamento | Moquegua |
|---|---|---|---|---|---|
| <b>Fotografía 271<br/>TU-FL1</b> | | | | | |

| Distritos | Carumas, San Cristóbal y Chojata | Provincias | Mariscal Nieto y General Sánchez Cerro | Departamento | Moquegua |
|---|---|---|---|---|---|
| <b>Descripción:</b> | Parcela ubicada a 65 m del margen derecho del río Margaritani, a 3 m del punto SU-3. Bofedal muy degradado, dominado por materia orgánica degradada. Se seleccionó muestra para análisis en tejido vegetal TU-TV-IN1-R y TU-TV-IN1-H. | | | | |

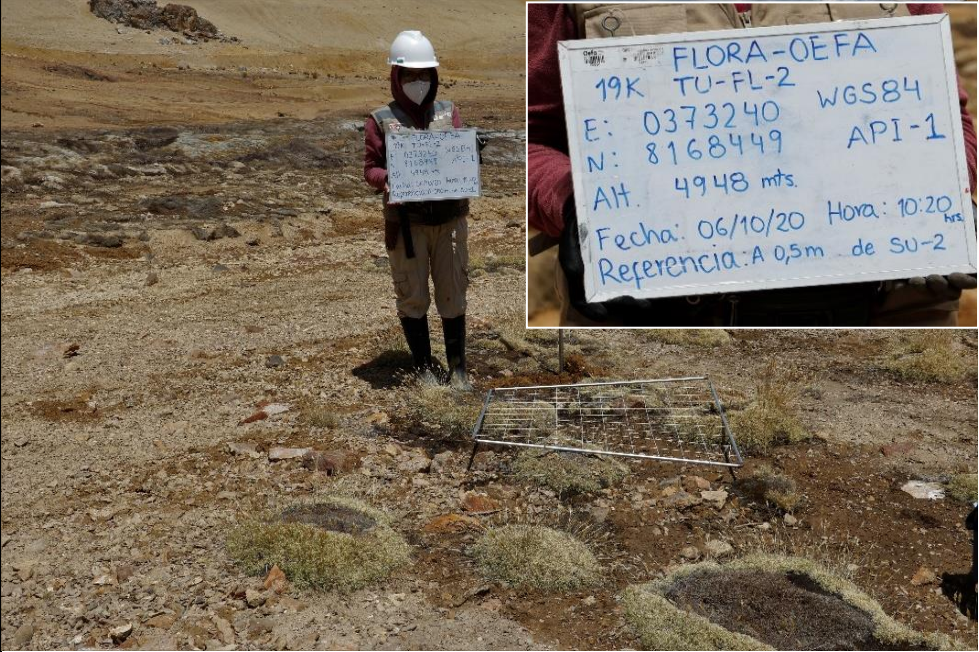
| Distritos | Carumas, San Cristóbal y Chojata | Provincias | Mariscal Nieto y General Sánchez Cerro | Departamento | Moquegua |
|---|---|---|---|---|---|
| <b>Fotografía 272<br/>TU-FL2</b> | | | | | |

| N.º | Zona | Área de interés evaluada | Código de parcela | N.º de muestras de Tejido vegetal | Código: Parte de tejido vegetal | | Coordenadas UTM-WGS 84 Zona 19 K | | Altitud (m s.n.m.) | Formación Vegetal | Descripción <sup>(1)</sup> |
|---|---|---|---|---|---|---|---|---|---|---|---|
| 2 | | | TU-FL2 | 2 | TU-TV-IN2-R | TU-TV-IN2-H | 373240 | 8168449 | 4948 | Bofedal | Parcela ubicada a 52 m del margen derecho del río Margaritani, en el mismo punto de suelo SU-2. Bofedal degradado dominado por <i>Oxychloe</i> y <i>Calamagrostis</i> . |

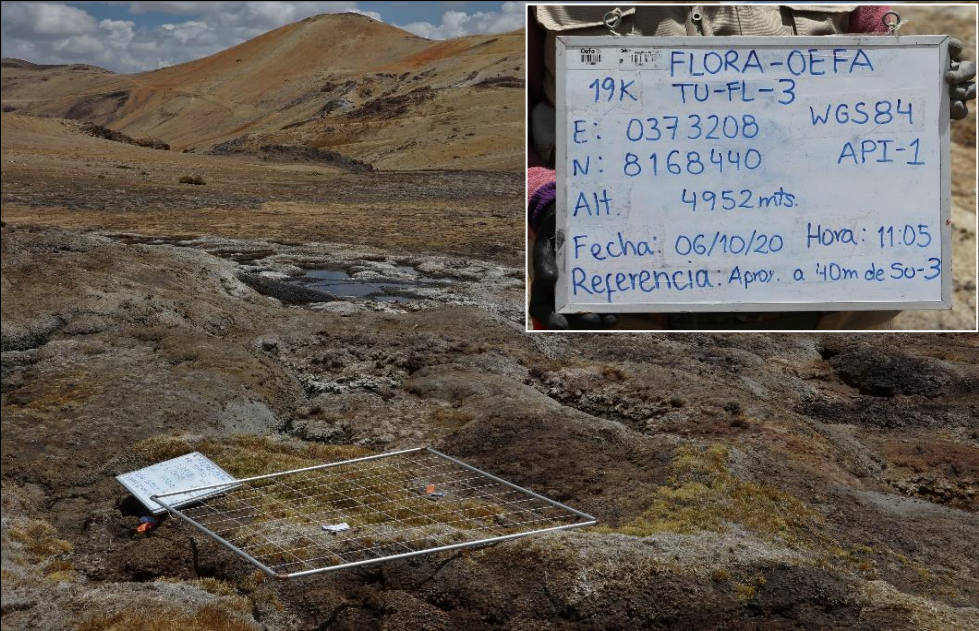
| <b>Fotografía 273</b><br><b>TU-FL3</b> | | | | | |

| <b>Descripción:</b> | Parcela ubicada a 75 m del margen derecho del río Margaritani, y a 26 m del punto de suelo SU-3. Bofedal degradado dominado por <i>Oxychloe</i> . Adicionalmente se seleccionó muestra para análisis en tejido vegetal TU-TV-IN3-R. | | | | |

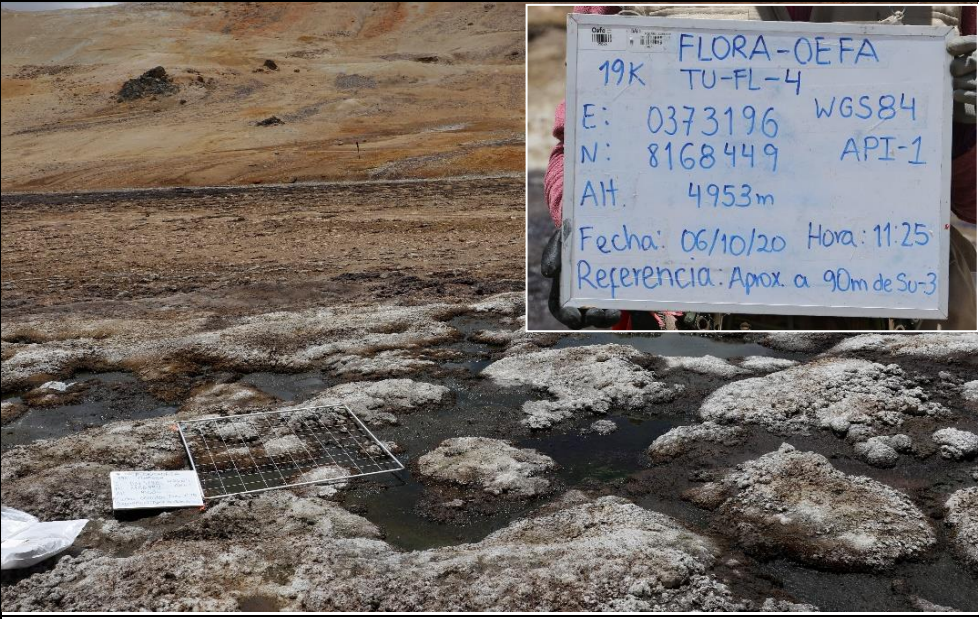
| Distritos | Carumas, San Cristóbal y Chojata | Provincias | Mariscal Nieto y General Sánchez Cerro | Departamento | Moquegua |
|---|---|---|---|---|---|
| <b>Fotografía 274</b><br><b>TU-FL4</b> | | | | | |

| N.º | Zona | Área de interés evaluada | Código de parcela | N.º de muestras de Tejido vegetal | Código: Parte de tejido vegetal | | Coordenadas UTM-WGS 84 Zona 19 K | | Altitud (m s.n.m.) | Formación Vegetal | Descripción <sup>(1)</sup> |
|---|---|---|---|---|---|---|---|---|---|---|---|
| 4 | | | TU-FL4 | 2 | TU-TV-IN4-R | TU-TV-IN4-H | 373196 | 8168449 | 4953 | Bofedal | Parcela ubicada a 26 m del margen derecho del río Margaritani, y a 27 m del punto de suelo SU-5. Bofedal degradado con dominancia de materia orgánica. |

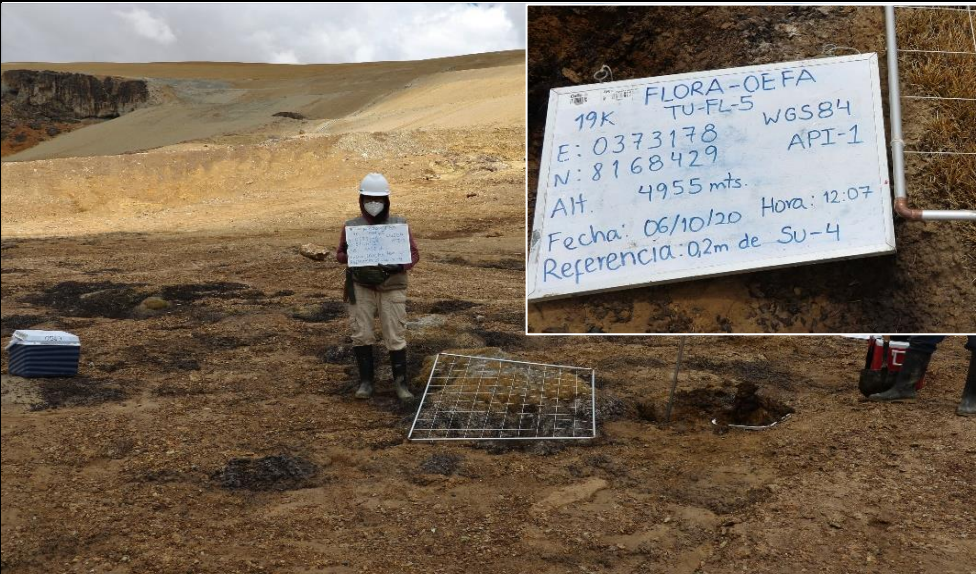
| <b>Fotografía 275<br/>TU-FL5</b> | | | | | |

Parcela ubicada a 100 m del margen derecho del río Margaritani, en el mismo punto de suelo SU-4. Bofedal degradado dominado por *Oxychloe*. Adicionalmente se seleccionó muestra para análisis en tejido vegetal TU-TV-IN5-R y TU-TV-IN5-H.
