Título del estudio : Evaluación ambiental de causalidad en la unidad fiscalizable Florencia – Tucari de Aruntani S.A.C., y en la unidad hidrográfica Coralaque, distritos Carumas, San Cristóbal y Chojata, provincias Mariscal Nieto y General Sánchez Cerro, departamento de Moquegua, en el 2020.

CUE : 2020-01-0052 Código del : 0002-9-2020-412  
de acción

Fecha de : 27/10/2020 Reporte N° : RC-058-2020-STECC  
aprobación

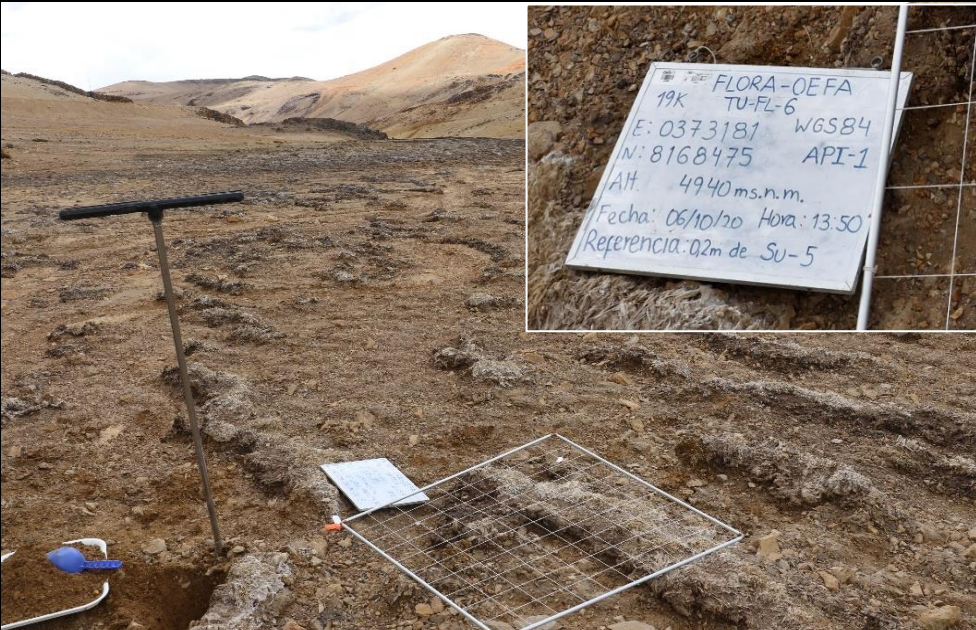
| <b>Fotografía 276<br/>TU-FL6</b> | | | | | |

| N.º | Zona | Área de interés evaluada | Código de parcela | N.º de muestras de Tejido vegetal | Código: Parte de tejido vegetal | | Coordenadas UTM-WGS 84 Zona 19 K | | Altitud (m s.n.m.) | Formación Vegetal | Descripción <sup>(1)</sup> |
|---|---|---|---|---|---|---|---|---|---|---|---|
| 6 | | | TU-FL6 | 2 | TU-TV-IN6-R | TU-TV-IN6-H | 373181 | 8168475 | 4940 | Bofedal | Parcela ubicada a 60 m del margen derecho del río Margaritani, a 0,5 m de suelo SU-5. Bofedal degradado dominado por <i>Distichia</i> . |

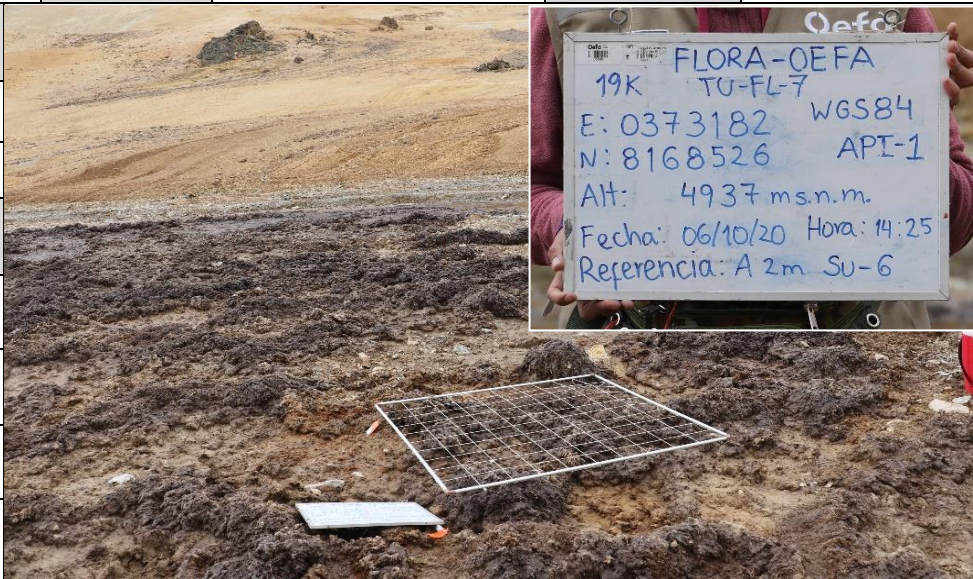
| Distritos | Carumas, San Cristóbal y Chojata | Provincias | Mariscal Nieto y General Sánchez Cerro | Departamento | Moquegua |
|---|---|---|---|---|---|
| Descripción: | | Parcela ubicada a 10 m del margen derecho del río Margaritani, a 5 m aproximadamente de suelo SU-6. Bofedal muy degradado cerca al flujo de agua. Adicionalmente se seleccionó muestra para análisis en tejido vegetal TU-TV-IN7-R y TU-TV-IN7-H.. | | | |

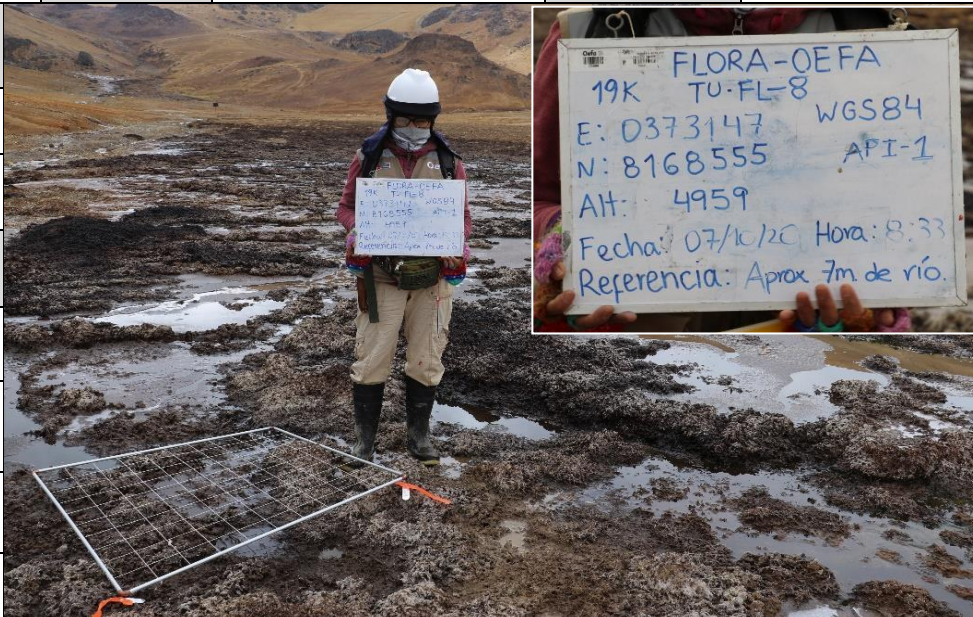
| N.º | Zona | Área de interés evaluada | Código de parcela | N.º de muestras de Tejido vegetal | Código: Parte de tejido vegetal | | Coordenadas UTM-WGS 84 Zona 19 K | | Altitud (m s.n.m.) | Formación Vegetal | Descripción <sup>(1)</sup> |
|---|---|---|---|---|---|---|---|---|---|---|---|
| 8 | | | TU-FL8 | 1 | TU-TV-IN8-R | - | 373147 | 8168555 | 4959 | Bofedal | Parcela ubicada a 6 m del margen derecho del río Margaritani, en el punto de suelo SU-7. Bofedal muy degradado cerca al flujo de agua. |

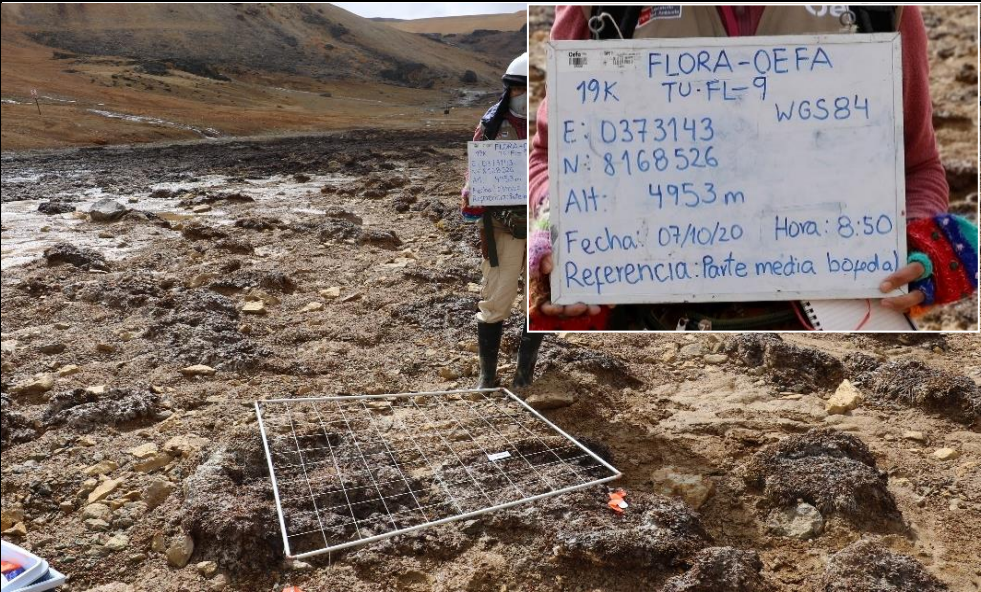
| Distritos | Carumas, San Cristóbal y Chojata | Provincias | Mariscal Nieto y General Sánchez Cerro | Departamento | Moquegua |
|---|---|---|---|---|---|
| <b>Fotografía 279</b><br><b>TU-FL9</b> | | | | | |

Parcela ubicada a 25 m del margen derecho del río Margaritani, en el punto de suelo SU-8. Bofedal muy degradado con dominancia de materia orgánica.

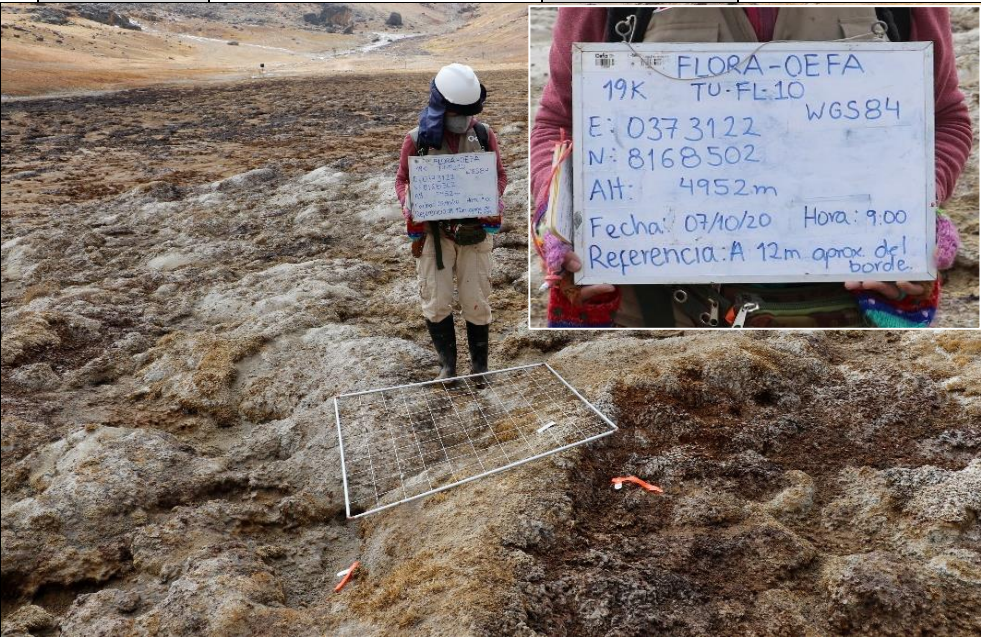
| Distritos | Carumas, San Cristóbal y Chojata | Provincias | Mariscal Nieto y General Sánchez Cerro | Departamento | Moquegua |
|---|---|---|---|---|---|
| <b>Fotografía 280</b><br><b>TU-FL10</b> | | | | | |

| N.º | Zona | Área de interés evaluada | Código de parcela | N.º de muestras de Tejido vegetal | Código: Parte de tejido vegetal | | Coordenadas UTM-WGS 84 Zona 19 K | | Altitud (m s.n.m.) | Formación Vegetal | Descripción <sup>(1)</sup> |
|---|---|---|---|---|---|---|---|---|---|---|---|
| 10 | | | TU-FL10 | 1 | TU-TV-IN10-H | - | 373122 | 8168502 | 4952 | Bofedal | Parcela ubicada a 72 m del margen derecho del río Margaritani, en el punto de suelo SU-9. Bofedal muy degradado con presencia de materia orgánica. |

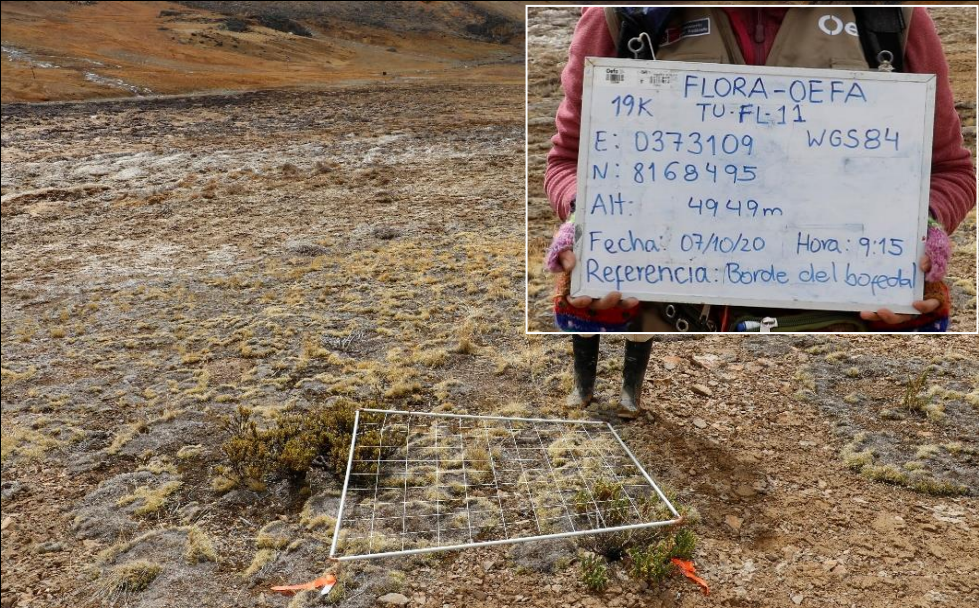
| Distritos | Carumas, San Cristóbal y Chojata | Provincias | Mariscal Nieto y General Sánchez Cerro | Departamento | Moquegua |
|---|---|---|---|---|---|
| <b>Fotografía 281<br/>TU-FL11</b> | | | | | |

| Distritos | Carumas, San Cristóbal y Chojata | Provincias | Mariscal Nieto y General Sánchez Cerro | Departamento | Moquegua |
|---|---|---|---|---|---|
| <b>Descripción:</b> | Parcela ubicada a 83 m del margen derecho del río Margaritani, en borde del bofedal, muy cerca al punto de suelo SU-10. Dominancia de <i>Calamagrostis</i> y <i>Baccharis</i> . | | | | |

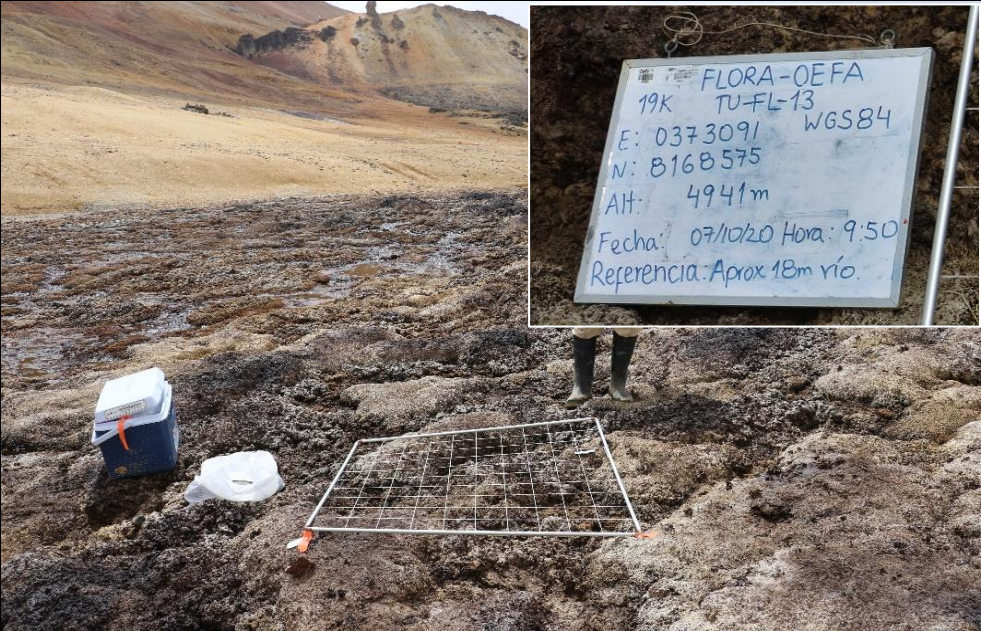
| Districtos | Carumas, San Cristóbal y Chojata | Provincias | Mariscal Nieto y General Sánchez Cerro | Departamento | Moquegua |
|---|---|---|---|---|---|
| <b>Fotografía 283<br/>TU-FL13</b> | | | | | |

| Districtos | Carumas, San Cristóbal y Chojata | Provincias | Mariscal Nieto y General Sánchez Cerro | Departamento | Moquegua |
|---|---|---|---|---|---|
| <b>Descripción:</b> | Parcela ubicada a 8 m del margen derecho del río Margaritani, muy cerca al punto de suelo SU-13. Dominancia de materia orgánica. | | | | |

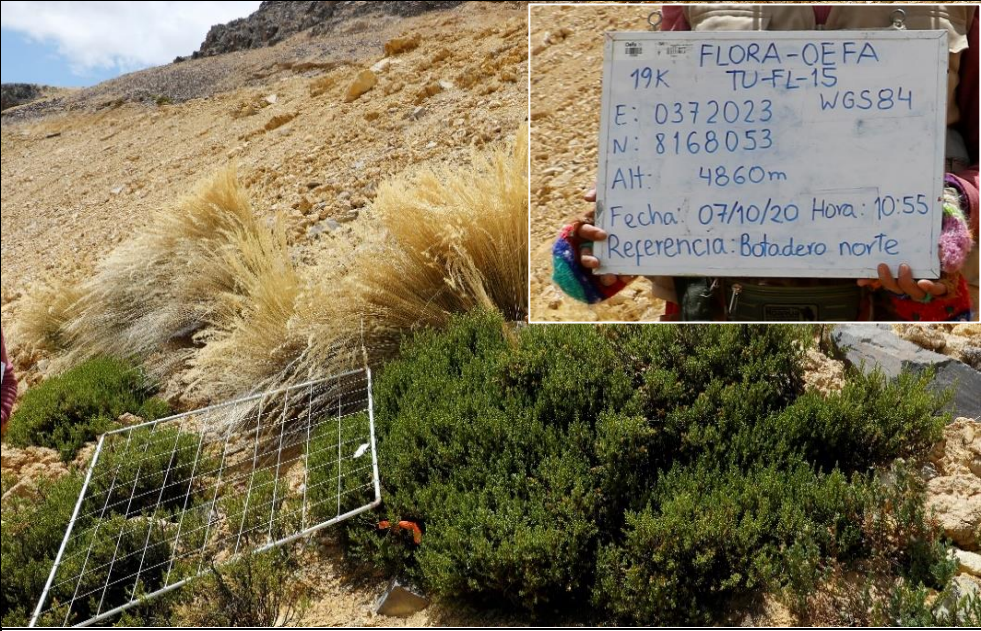
| Distritos | Carumas, San Cristóbal y Chojata | Provincias | Mariscal Nieto y General Sánchez Cerro | Departamento | Moquegua |
|---|---|---|---|---|---|
| <b>Fotografía 285<br/>TU-FL15</b> | | | | | |

| Distritos | Carumas, San Cristóbal y Chojata | Provincias | Mariscal Nieto y General Sánchez Cerro | Departamento | Moquegua |
|---|---|---|---|---|---|
| <b>Descripción:</b> | Parcela ubicada al margen izquierdo de la quebrada Margaritani, a 18 m del canal de coronación del depósito de desmonte Norte. Matorral con dominancia de <i>Baccharis</i> . | | | | |

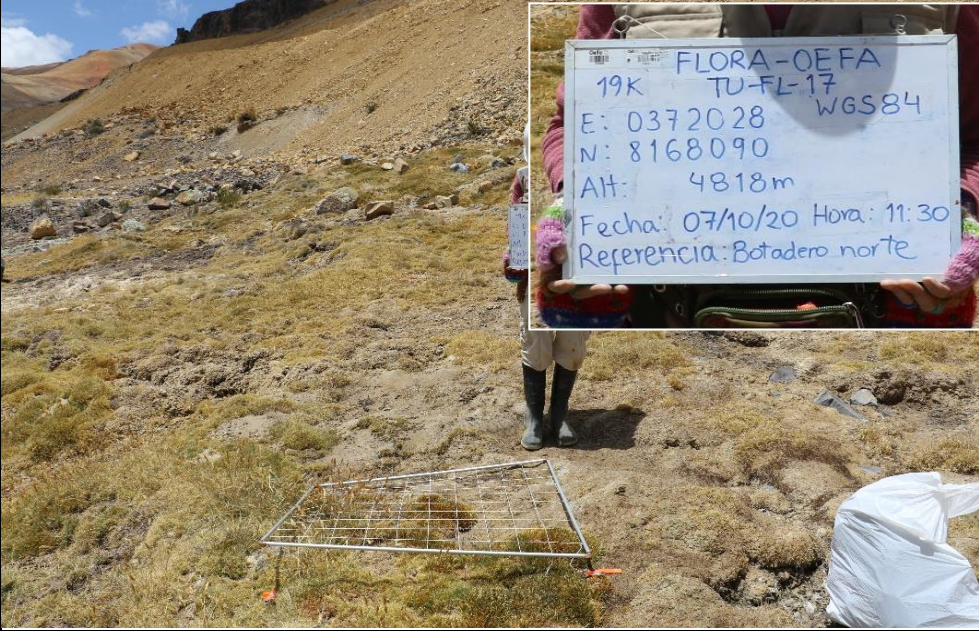
| Distritos | Carumas, San Cristóbal y Chojata | Provincias | Mariscal Nieto y General Sánchez Cerro | Departamento | Moquegua |
|---|---|---|---|---|---|
| <b>Fotografía 287</b><br><b>TU-FL17</b> | | | | | |

| Distritos | Carumas, San Cristóbal y Chojata | Provincias | Mariscal Nieto y General Sánchez Cerro | Departamento | Moquegua |
|---|---|---|---|---|---|
| <b>Descripción:</b> | Parcela ubicada al margen izquierdo de la quebrada Margaritani, a 45 m del canal de coronación del depósito de desmonte Norte. Predominancia de <i>Calamagrostis</i> y <i>Oxychloe</i> . | | | | |

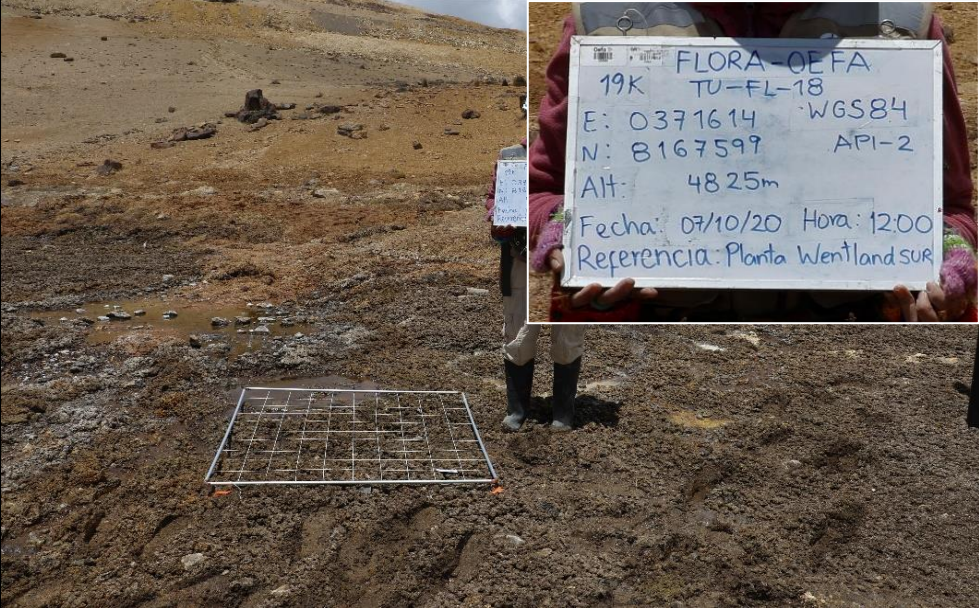
| Distritos | Carumas, San Cristóbal y Chojata | Provincias | Mariscal Nieto y General Sánchez Cerro | Departamento | Moquegua |
|---|---|---|---|---|---|
| <b>Fotografía 288</b><br><b>TU-FL18</b> | | | | | |

| N.º | Zona | Área de interés evaluada | Código de parcela | N.º de muestras de Tejido vegetal | Código: Parte de tejido vegetal | | Coordenadas UTM-WGS 84 Zona 19 K | | Altitud (m s.n.m.) | Formación Vegetal | Descripción <sup>(1)</sup> |
|---|---|---|---|---|---|---|---|---|---|---|---|
| 18 | | API-IN2 | TU-FL18 | - | - | - | 371614 | 8167599 | 4825 | Bofedal | Parcela ubicada en afloramiento subterráneo en la margen izquierda de la quebrada Margaritani, a 115 m del canal de coronación norte del depósito de desmonte. Bofedal muy degradado. |

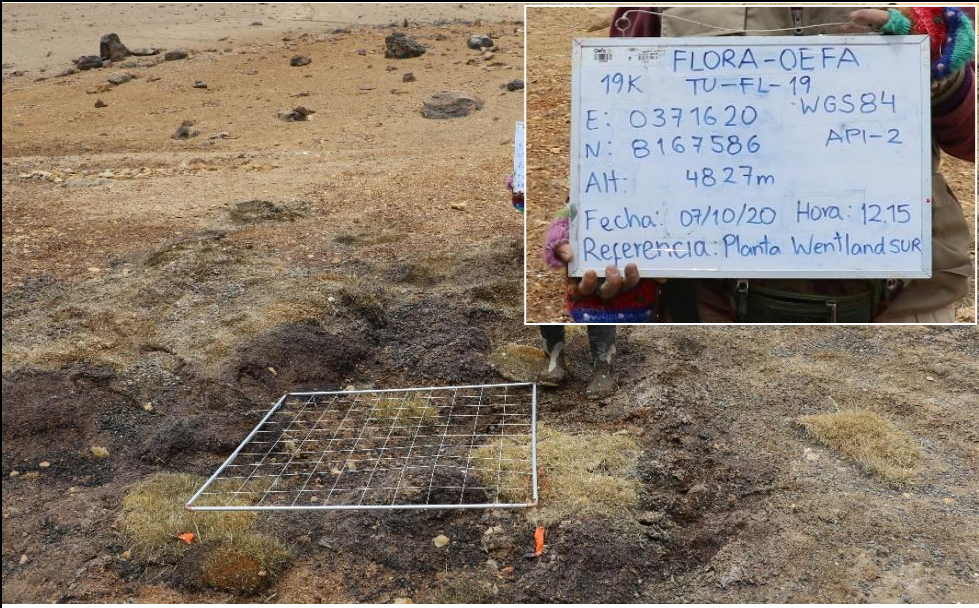
| Distritos | Carumas, San Cristóbal y Chojata | Provincias | Mariscal Nieto y General Sánchez Cerro | Departamento | Moquegua |
|---|---|---|---|---|---|
| <b>Descripción:</b> | Parcela ubicada en afloramiento subterráneo en el margen izquierdo de la quebrada Margaritani, a 110 m del canal de coronación norte del depósito de desmonte. Bofedal muy degradado con especies cespitosas revegetadas en mala consistencia. | | | | |

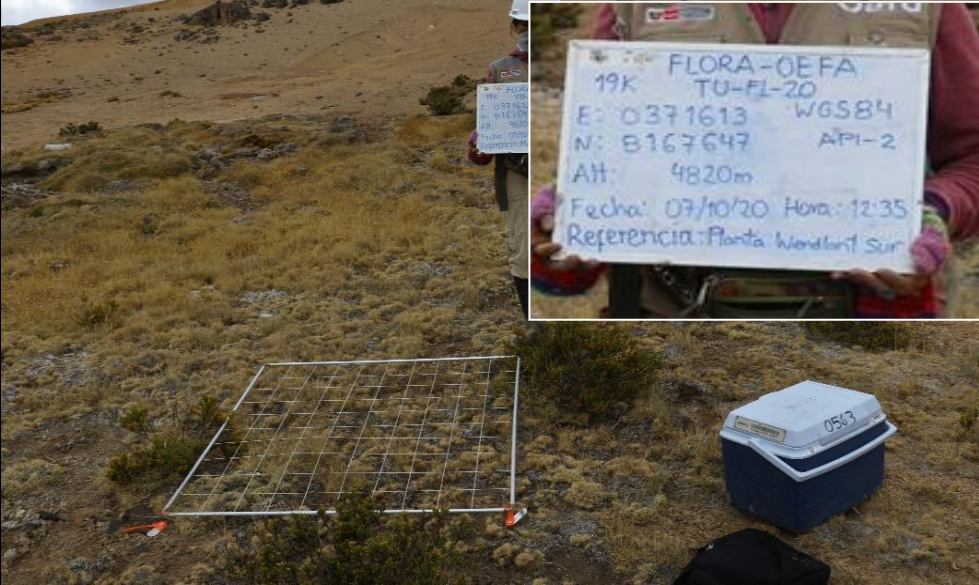
| N.º | Zona | Área de interés evaluada | Código de parcela | N.º de muestras de Tejido vegetal | Código: Parte de tejido vegetal | | Coordenadas UTM-WGS 84 Zona 19 K | | Altitud (m s.n.m.) | Formación Vegetal | Descripción <sup>(1)</sup> |
|---|---|---|---|---|---|---|---|---|---|---|---|
| 20 | | | TU-FL20 | 2 | TU-TV-IN20-R | TU-TV-IN20-H | 371613 | 8167647 | 4820 | Matorral | Parcela ubicada al margen izquierdo de la quebrada Margaritani, a 106 m del canal de coronación del depósito de desmonte Norte. Matorral con dominancia de <i>Calamagrostis</i> . |

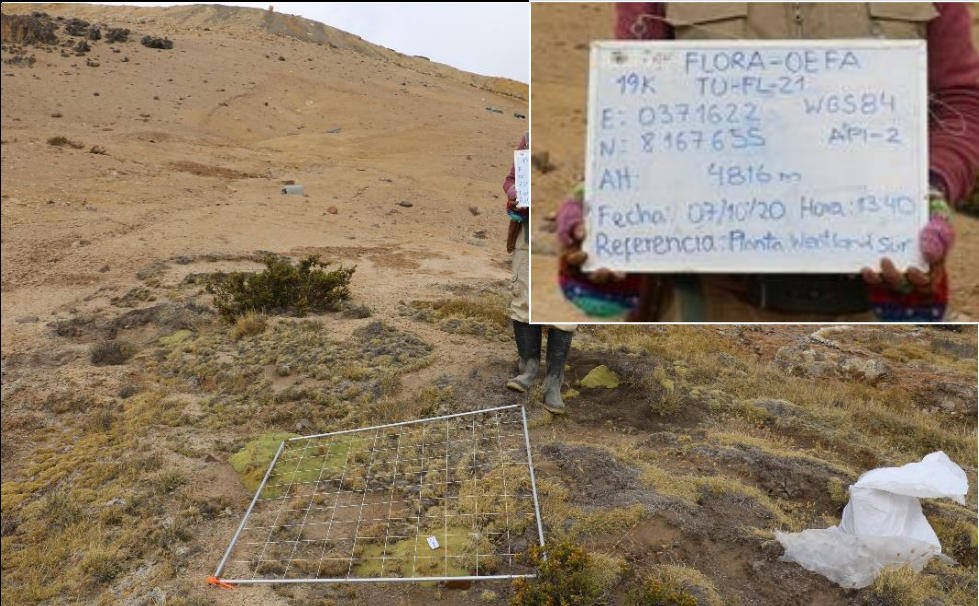
| Distritos | Carumas, San Cristóbal y Chojata | Provincias | Mariscal Nieto y General Sánchez Cerro | Departamento | Moquegua |
|---|---|---|---|---|---|
| <b>Fotografía 291<br/>TU-FL21</b> | | | | | |

**Descripción:** Parcela ubicada en matorral ubicado al margen izquierdo de la quebrada Margaritani, a 100 m del canal de coronación del depósito de desmonte Norte. Dominancia de *Calamagrostis*.

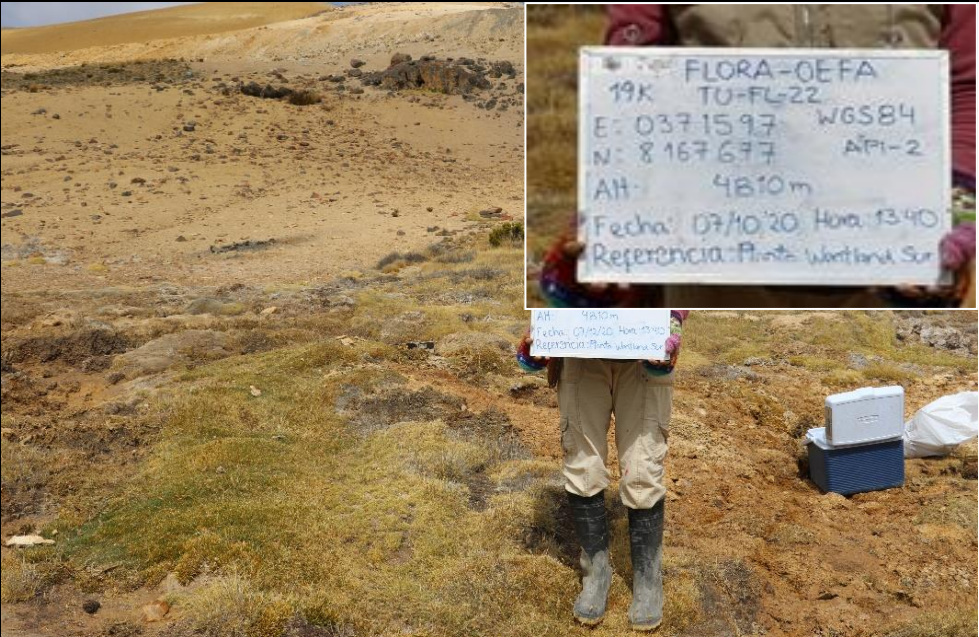
| Distritos | Carumas, San Cristóbal y Chojata | Provincias | Mariscal Nieto y General Sánchez Cerro | Departamento | Moquegua |
|---|---|---|---|---|---|
| <b>Fotografía 292<br/>TU-FL22</b> | | | | | |

| N.º | Zona | Área de interés evaluada | Código de parcela | N.º de muestras de Tejido vegetal | Código: Parte de tejido vegetal | | Coordenadas UTM-WGS 84 Zona 19 K | | Altitud (m s.n.m.) | Formación Vegetal | Descripción <sup>(1)</sup> |
|---|---|---|---|---|---|---|---|---|---|---|---|
| 22 | | | TU-FL22 | 2 | TU-TV-IN22-R | TU-TV-IN22-H | 371597 | 8167677 | 4810 | Bofedal | Parcela ubicada en afloramiento subterráneo en la margen izquierda de la quebrada Margaritani, a 130 m del canal de coronación norte del depósito de desmonte. Bofedal muy degradado con presencia de materia orgánica. |

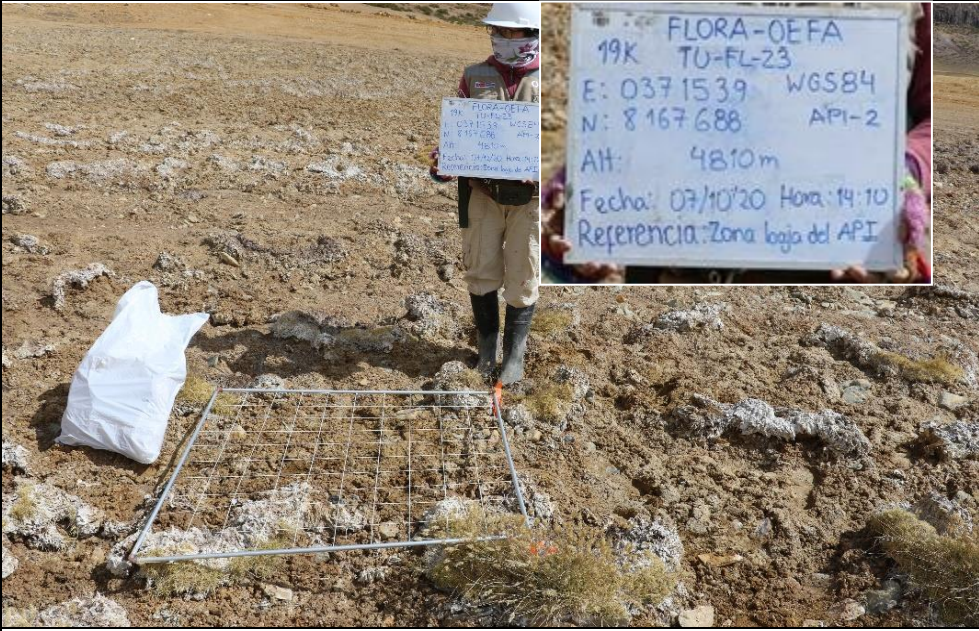
| <b>Fotografía 293</b><br><b>TU-FL23</b> | | | | | |

| <b>Descripción:</b> | Afloramiento subterráneo aproximadamente a 223 m al oeste del depósito de desmonte (canal lado norte). Dominancia de materia orgánica. Adicionalmente se seleccionó muestra para análisis en tejido vegetal TU-TV-IN23-R. | | | | |

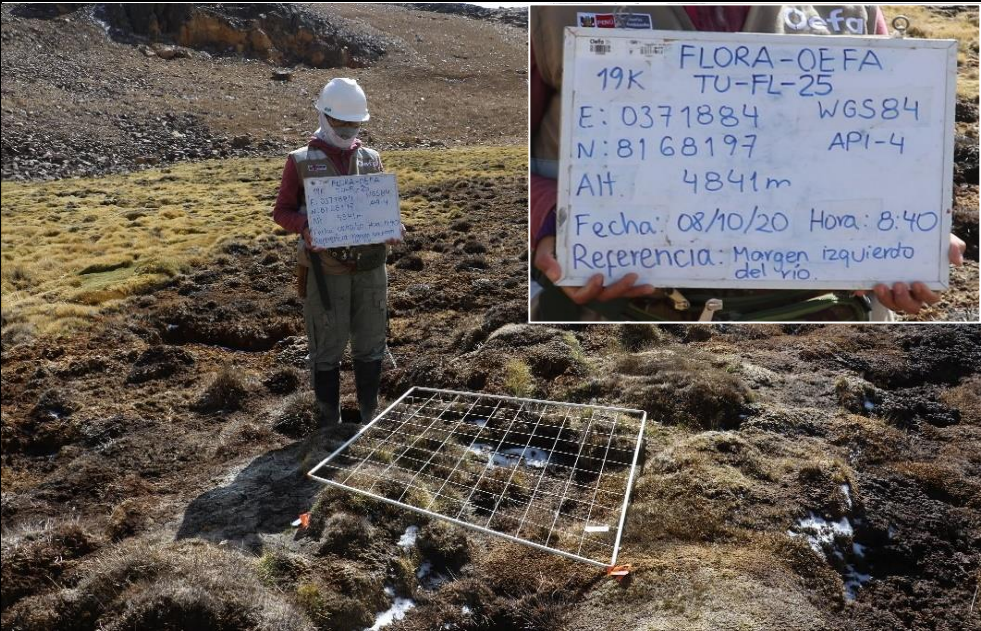
| <b>Fotografía 295</b><br><b>TU-FL25</b> | | | | | |

| <b>Descripción:</b> | Parcela ubicada a 20 m del margen izquierdo del río Margaritan. Bofedal degradado con dominancia de materia orgánica. | | | | |

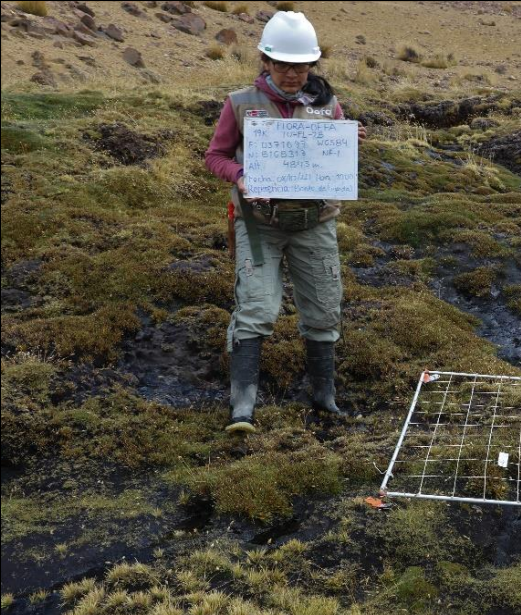
| Distritos | Carumas, San Cristóbal y Chojata | Provincias | Mariscal Nieto y General Sánchez Cerro | Departamento | Moquegua |
|---|---|---|---|---|---|
| <b>Fotografía 298</b><br><b>TU-FL28</b> | | | | | |

| N.º | Zona | Área de interés evaluada | Código de parcela | N.º de muestras de Tejido vegetal | Código: Parte de tejido vegetal | | Coordenadas UTM-WGS 84 Zona 19 K | | Altitud (m s.n.m.) | Formación Vegetal | Descripción <sup>(1)</sup> |
|---|---|---|---|---|---|---|---|---|---|---|---|
| 28 | | | TU-FL28 | - | - | - | 371697 | 8168313 | 4843 | Bofedal | Parcela ubicada a 190 m del margen izquierdo del río Margaritani. Bofedal degradado dominado <i>Calamagrostis</i> . |

| Distritos | Carumas, San Cristóbal y Chojata | Provincias | Mariscal Nieto y General Sánchez Cerro | Departamento | Moquegua |
|---|---|---|---|---|---|
| <b>Descripción:</b> | Parcela ubicada a 190 m del margen izquierdo del río Margaritani. Bofedal degradado dominado <i>Calamagrostis</i> . | | | | |

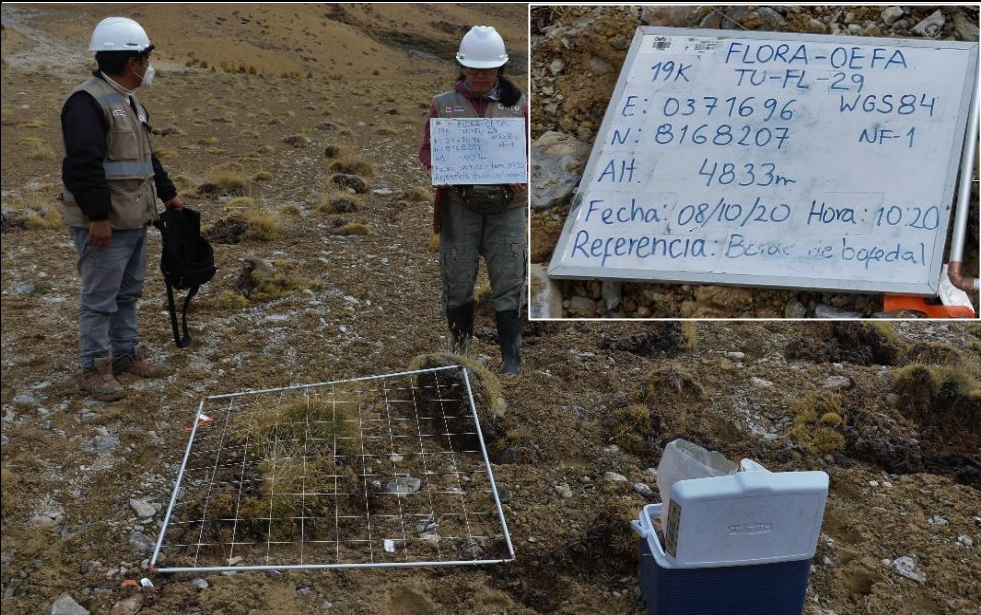
| Distritos | Carumas, San Cristóbal y Chojata | Provincias | Mariscal Nieto y General Sánchez Cerro | Departamento | Moquegua |
|---|---|---|---|---|---|
| <b>Fotografía 299</b><br><b>TU-FL29</b> | | | | | |

| Distritos | Carumas, San Cristóbal y Chojata | Provincias | Mariscal Nieto y General Sánchez Cerro | Departamento | Moquegua |
|---|---|---|---|---|---|
| <b>Descripción:</b> | Parcela ubicada en Bofedal a 90 m del margen izquierdo del río Margaritani, cerca al borde del bofedal. Dominancia de <i>Calamagrostis</i> | | | | |

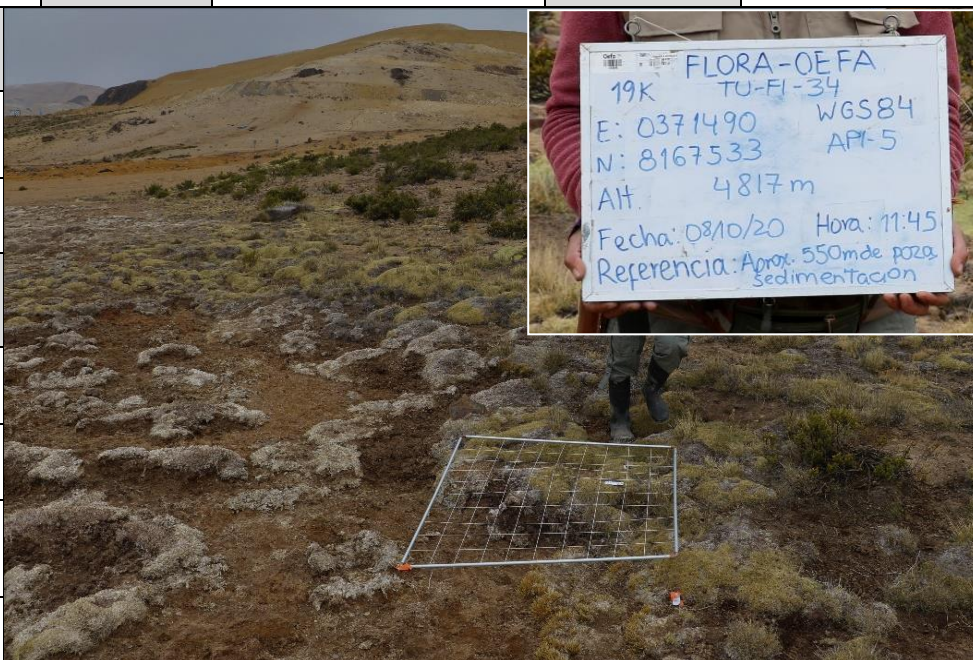
| Distritos | Carumas, San Cristóbal y Chojata | Provincias | Mariscal Nieto y General Sánchez Cerro | Departamento | Moquegua |
|---|---|---|---|---|---|
| Fotografía 304<br>TU-FL34 | | | | | |

| N.º | Zona | Área de interés evaluada | Código de parcela | N.º de muestras de Tejido vegetal | Código: Parte de tejido vegetal | | Coordenadas UTM-WGS 84 Zona 19 K | | Altitud (m s.n.m.) | Formación Vegetal | Descripción <sup>(1)</sup> |
|---|---|---|---|---|---|---|---|---|---|---|---|
| 34 | | | TU-FL34 | - | - | - | 371490 | 8167533 | 4817 | Césped de puna | Parcela ubicada en afloramiento subterráneo ubicado a 196 m de los pozos de sedimento en Wetland Sur. Césped de puna degradado con predominancia de <i>Calamagrostis</i> y materia orgánica. |

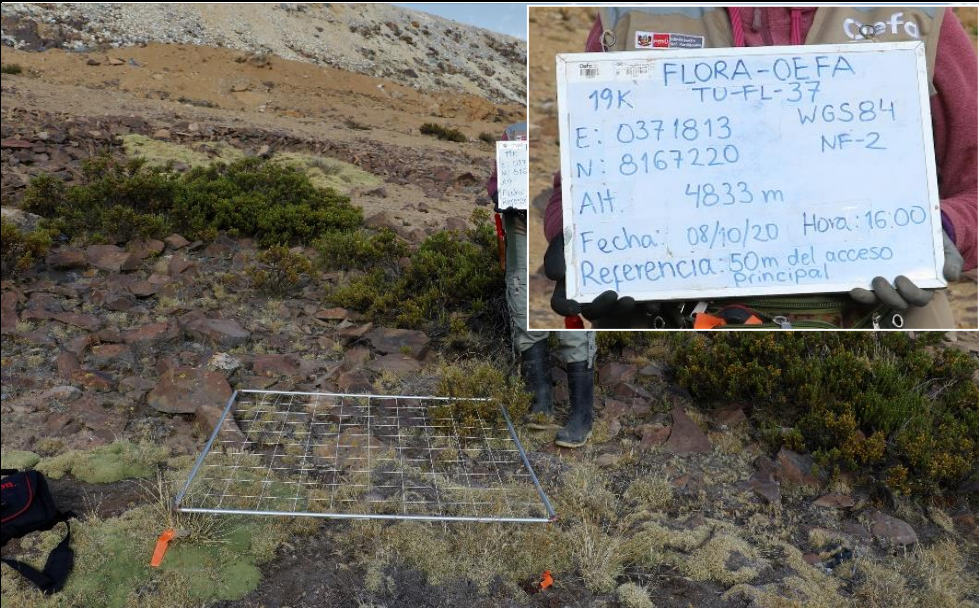
| Distritos | Carumas, San Cristóbal y Chojata | Provincias | Mariscal Nieto y General Sánchez Cerro | Departamento | Moquegua |
|---|---|---|---|---|---|
| <b>Descripción:</b> | Parcela ubicada a 38 m del canal de captación de aguas ácidas de los depósitos de desmonte 10, Hechadera y Disal. Matorral con dominancia de <i>Calamagrostis</i> y <i>Baccharis</i> | | | | |

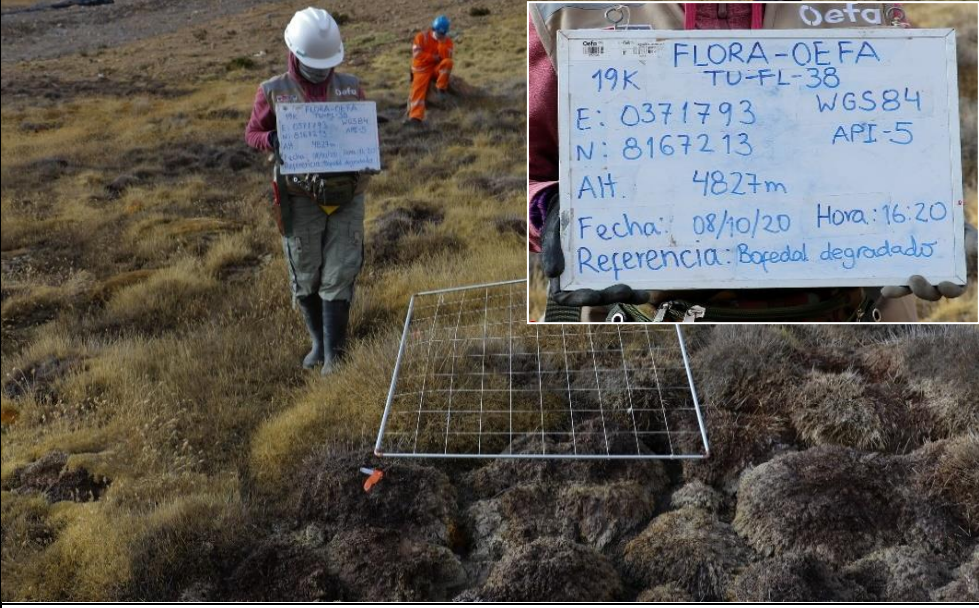
| N.º | Zona | Área de interés evaluada | Código de parcela | N.º de muestras de Tejido vegetal | Código: Parte de tejido vegetal | | Coordenadas UTM-WGS 84 Zona 19 K | | Altitud (m s.n.m.) | Formación Vegetal | Descripción <sup>(1)</sup> |
|---|---|---|---|---|---|---|---|---|---|---|---|
| 38 | | API-IN6 | TU-FL38 | 2 | TU-TV-IN38-R | TU-TV-IN38-H | 371793 | 8167213 | 4827 | Bofedal | Parcela ubicada en afloramiento subterráneo ubicado a 53 m del canal de captación de aguas ácidas de los depósitos de desmonte 10, Hechadera y Disal. Bofedal degradado con dominancia de materia orgánica. |

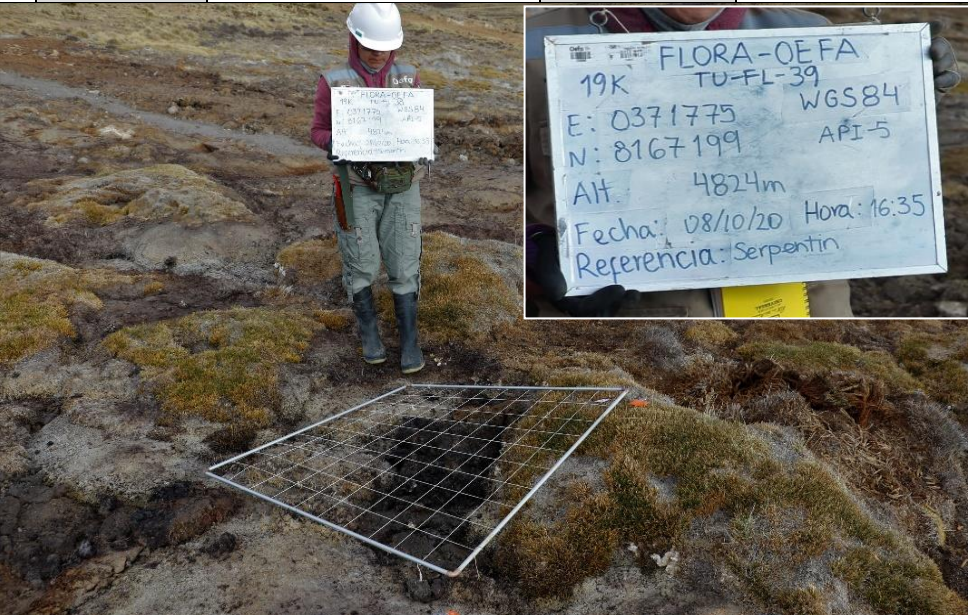
| Distritos | Carumas, San Cristóbal y Chojata | Provincias | Mariscal Nieto y General Sánchez Cerro | Departamento | Moquegua |
|---|---|---|---|---|---|
| Fotografía 309<br>TU-FL39 | | | | | |

| Distritos | Carumas, San Cristóbal y Chojata | Provincias | Mariscal Nieto y General Sánchez Cerro | Departamento | Moquegua |
|---|---|---|---|---|---|
| Descripción: | | Parcela ubicada en afloramiento subterráneo ubicado a 80 m del canal de captación de aguas ácidas de los depósitos de desmonte 10, Hechadera y Disal. Bofedal degradado con dominancia de materia orgánica y <i>Oxychloe</i> . | | | |

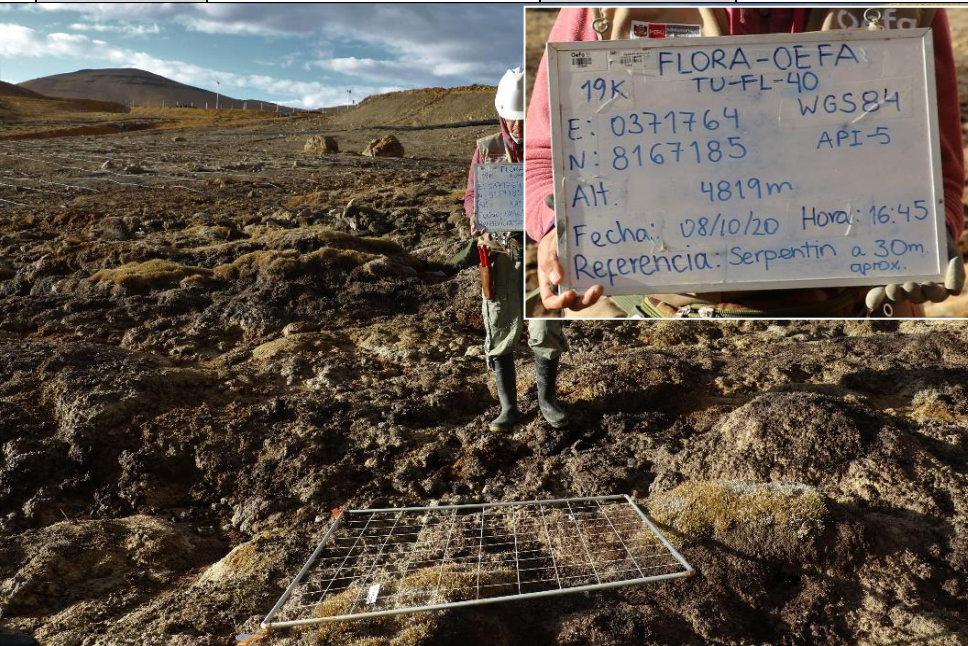
| Distritos | Carumas, San Cristóbal y Chojata | Provincias | Mariscal Nieto y General Sánchez Cerro | Departamento | Moquegua |
|---|---|---|---|---|---|
| Fotografía 310<br>TU-FL40 | | | | | |

| N.º | Zona | Área de interés evaluada | Código de parcela | N.º de muestras de Tejido vegetal | Código: Parte de tejido vegetal | | Coordenadas UTM-WGS 84 Zona 19 K | | Altitud (m s.n.m.) | Formación Vegetal | Descripción <sup>(1)</sup> |
|---|---|---|---|---|---|---|---|---|---|---|---|
| 40 | | API-IN6 | TU-FL40 | - | - | - | 371764 | 8167185 | 4819 | Bofedal | Parcela ubicada en afloramiento subterráneo ubicado a 98 m del canal de captación de aguas ácidas de los depósitos de desmonte 10, Hechadera y Disal. Bofedal degradado con dominancia de materia <i>Oxychloe</i> y materia orgánica. |

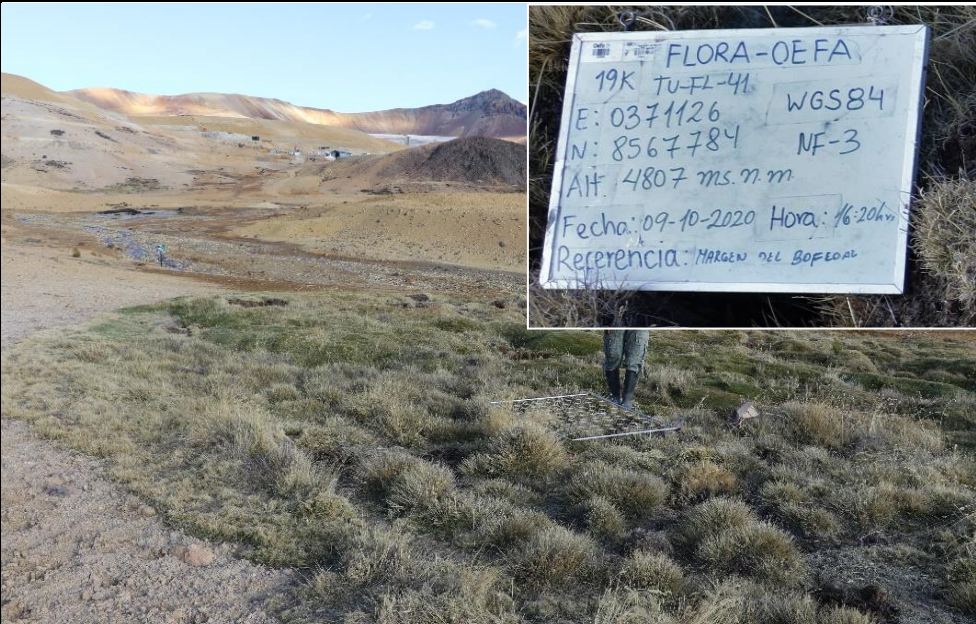
| Distritos | Carumas, San Cristóbal y Chojata | Provincias | Mariscal Nieto y General Sánchez Cerro | Departamento | Moquegua |
|---|---|---|---|---|---|
| <b>Fotografía 311<br/>TU-FL41</b> | | | | | |

| Distritos | Carumas, San Cristóbal y Chojata | Provincias | Mariscal Nieto y General Sánchez Cerro | Departamento | Moquegua |
|---|---|---|---|---|---|
| <b>Descripción:</b> | Parcela ubicada a 53 m del margen izquierdo del río Margaritani, y a 27 m del punto de suelo NF1-12. Césped de puna con dominancia de <i>Calamagrostis</i> sp. 2. | | | | |

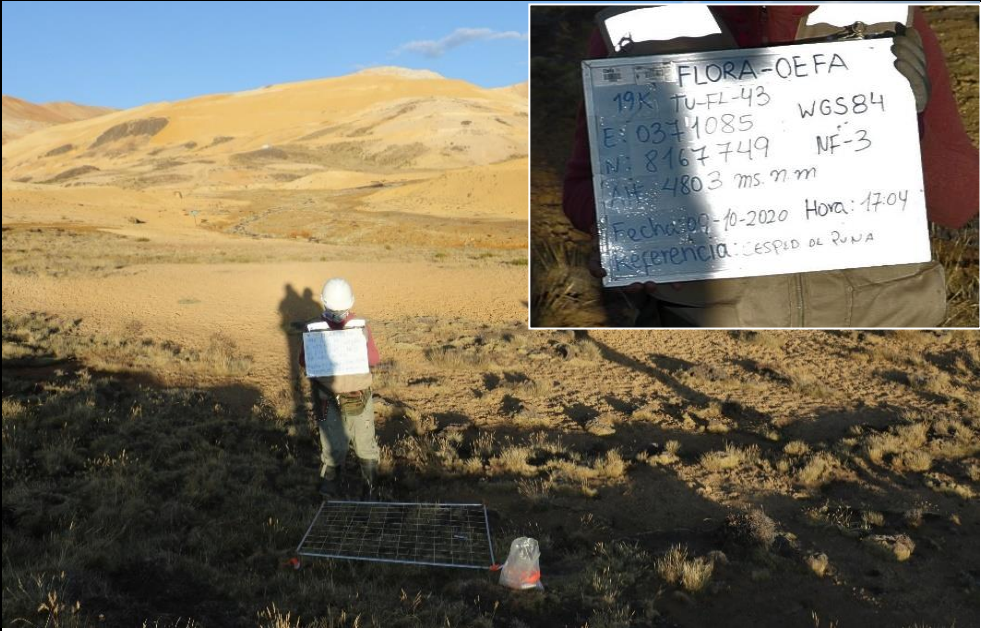
| Districtos | Carumas, San Cristóbal y Chojata | Provincias | Mariscal Nieto y General Sánchez Cerro | Departamento | Moquegua |
|---|---|---|---|---|---|
| <b>Fotografía 313<br/>TU-FL43</b> | | | | | |

| Districtos | Carumas, San Cristóbal y Chojata | Provincias | Mariscal Nieto y General Sánchez Cerro | Departamento | Moquegua |
|---|---|---|---|---|---|
| <b>Descripción:</b> | Parcela ubicada a 60 m del margen izquierdo del río Margaritani, y a 21 m del punto de suelo NF1-11. Césped de puna con dominancia de <i>Calamagrostis</i> sp. 2. | | | | |

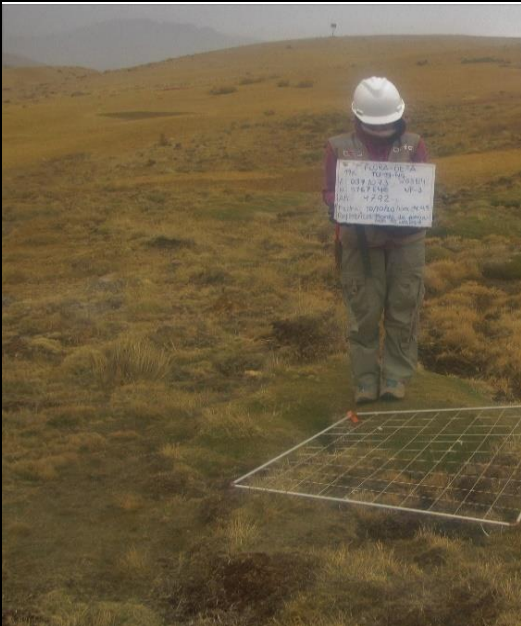
| <b>Fotografía 315</b><br><b>TU-FL45</b> | | |

Parcela ubicada a 15 m del margen izquierdo del río Margaritani, y a 45 m del punto de suelo SU-16. Césped de puna con dominancia de *Calamagrostis* y *Distichia*

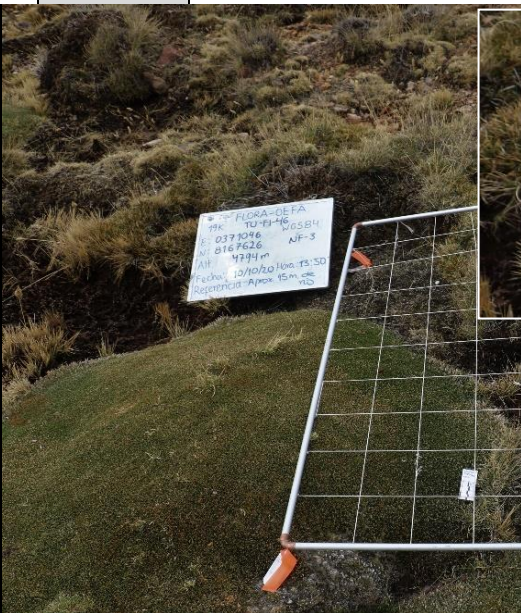
| <b>Fotografía 316</b><br><b>TU-FL46</b> | | |

Parcela ubicada a 16 m del margen izquierdo del río Margaritani, y a 22 m del punto de agua E-3. Césped de puna con dominancia de *Distichia* y *Calamagrostis*.

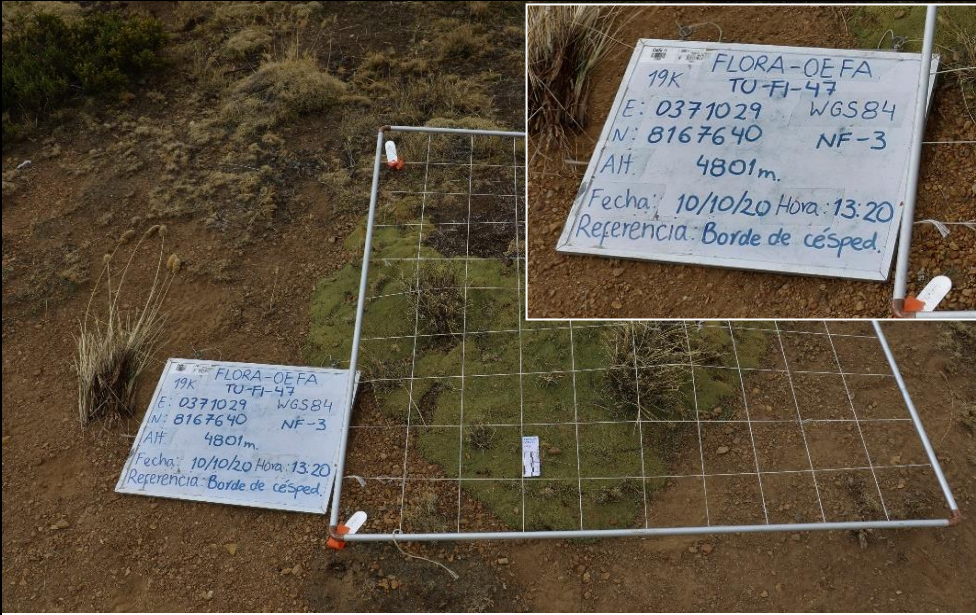
| Distritos | Carumas, San Cristóbal y Chojata | Provincias | Mariscal Nieto y General Sánchez Cerro | Departamento | Moquegua |
|---|---|---|---|---|---|
| <b>Fotografía 317</b><br><b>TU-FL47</b> | | | | | |

| Distritos | Carumas, San Cristóbal y Chojata | Provincias | Mariscal Nieto y General Sánchez Cerro | Departamento | Moquegua |
|---|---|---|---|---|---|
| <b>Descripción:</b> | Parcela ubicada a 37 m del margen izquierdo del río Margaritani, y a 38 m del punto de agua E-3. Césped de puna con dominancia de <i>Pycnophyllum</i> y <i>Calamagrostis</i> . | | | | |

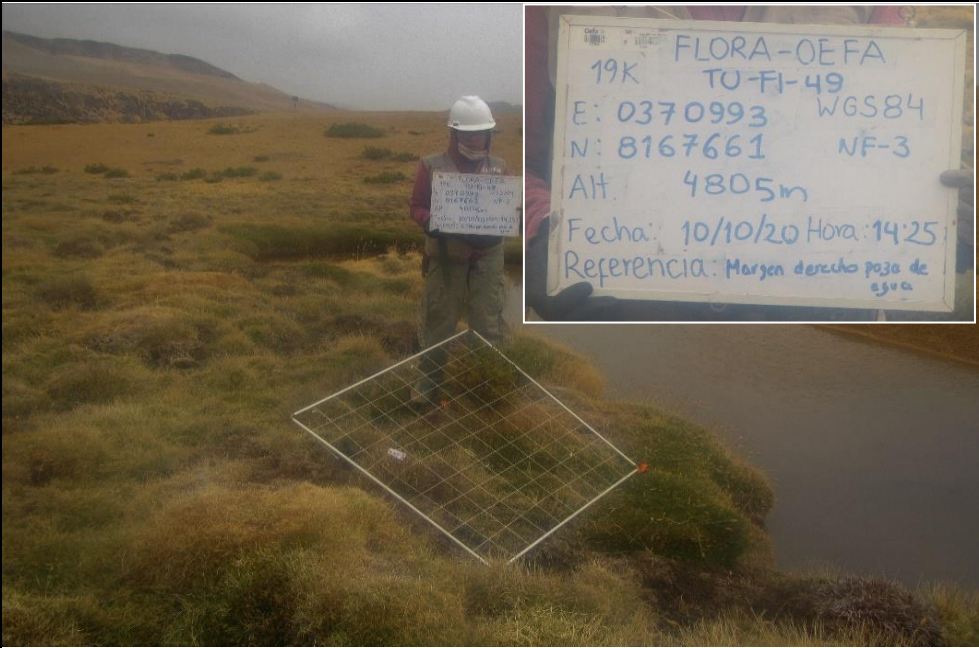
| Districtos | Carumas, San Cristóbal y Chojata | Provincias | Mariscal Nieto y General Sánchez Cerro | Departamento | Moquegua |
|---|---|---|---|---|---|
| <b>Fotografía 319</b><br><b>TU-FL49</b> | | | | | |

| Districtos | Carumas, San Cristóbal y Chojata | Provincias | Mariscal Nieto y General Sánchez Cerro | Departamento | Moquegua |
|---|---|---|---|---|---|
| <b>Descripción:</b> | Parcela ubicada en el borde de poza de agua dentro de la formación vegetal, y a 46 m del punto de suelo NF1-8-2. Césped de puna con dominancia de <i>Calamagrostis</i> | | | | |

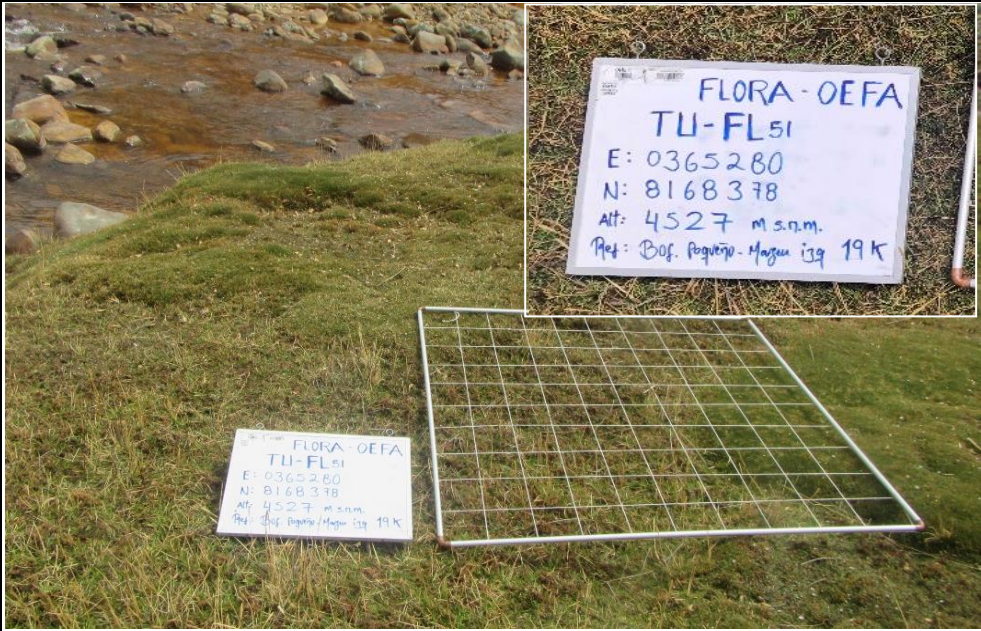
| Districtos | Carumas, San Cristóbal y Chojata | Provincias | Mariscal Nieto y General Sánchez Cerro | Departamento | Moquegua |
|---|---|---|---|---|---|
| <b>Fotografía 321<br/>TU-FL51</b> | | | | | |

| Districtos | Carumas, San Cristóbal y Chojata | Provincias | Mariscal Nieto y General Sánchez Cerro | Departamento | Moquegua |
|---|---|---|---|---|---|
| <b>Descripción:</b> | Parcela ubicada en bofedal pequeño, al margen izquierdo de la quebrada Margaritani, a 4 m de la parcela TU-FL50 | | | | |

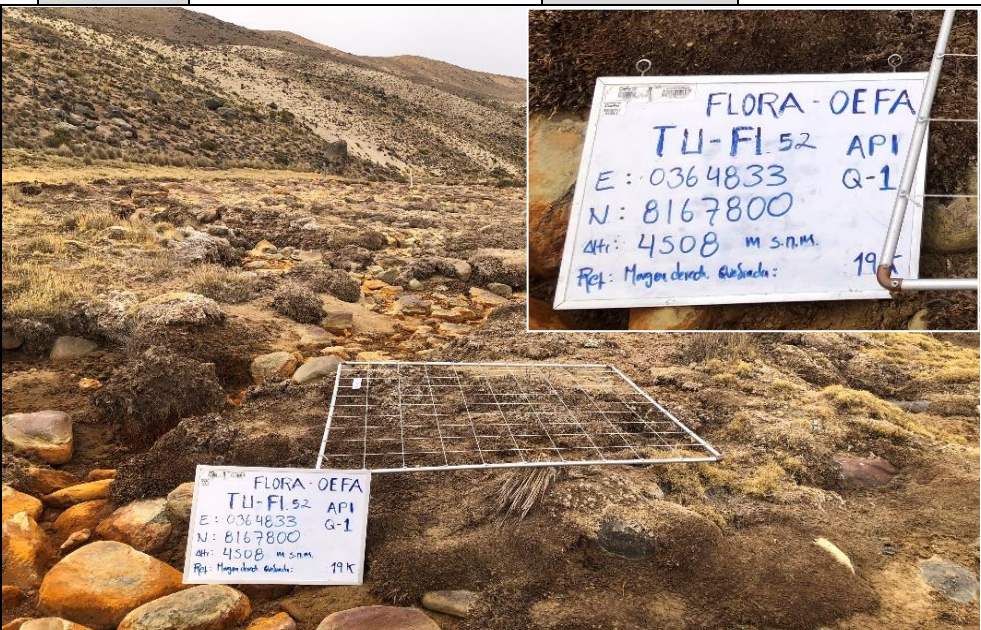
| Districtos | Carumas, San Cristóbal y Chojata | Provincias | Mariscal Nieto y General Sánchez Cerro | Departamento | Moquegua |
|---|---|---|---|---|---|
| <b>Fotografía 322<br/>TU-FL52</b> | | | | | |

| Districtos | Carumas, San Cristóbal y Chojata | Provincias | Mariscal Nieto y General Sánchez Cerro | Departamento | Moquegua |
|---|---|---|---|---|---|
| <b>Descripción:</b> | Parcela ubicada al margen derecho de la quebrada Margaritani, con signos de vegetación degradada. | | | | |
