Título del estudio : Evaluación ambiental de causalidad en la unidad fiscalizable Florencia – Tucari de Aruntani S.A.C., y en la unidad hidrográfica Coralaque, distritos Carumas, San Cristóbal y Chojata, provincias Mariscal Nieto y General Sánchez Cerro, departamento de Moquegua, en el 2020.

CUE : 2020-01-0052 Código del : 0002-9-2020-412  
de acción

Fecha de : 27/10/2020 Reporte N° : RC-058-2020-STECC  
aprobación

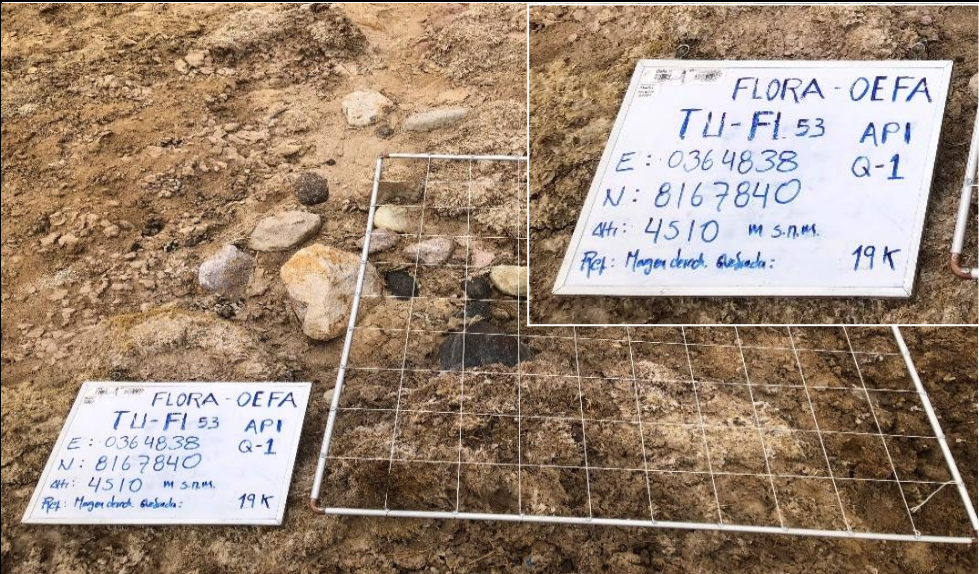
| Distritos | Carumas, San Cristóbal y Chojata | Provincias | Mariscal Nieto y General Sánchez Cerro | Departamento | Moquegua |
|---|---|---|---|---|---|
| <b>Fotografía 323<br/>TU-FL53</b> | | | | | |

Parcela ubicada al margen derecho de la quebrada Margaritani, con signos de vegetación degradada, 50 m aguas arriba de la parcela TU-FL52

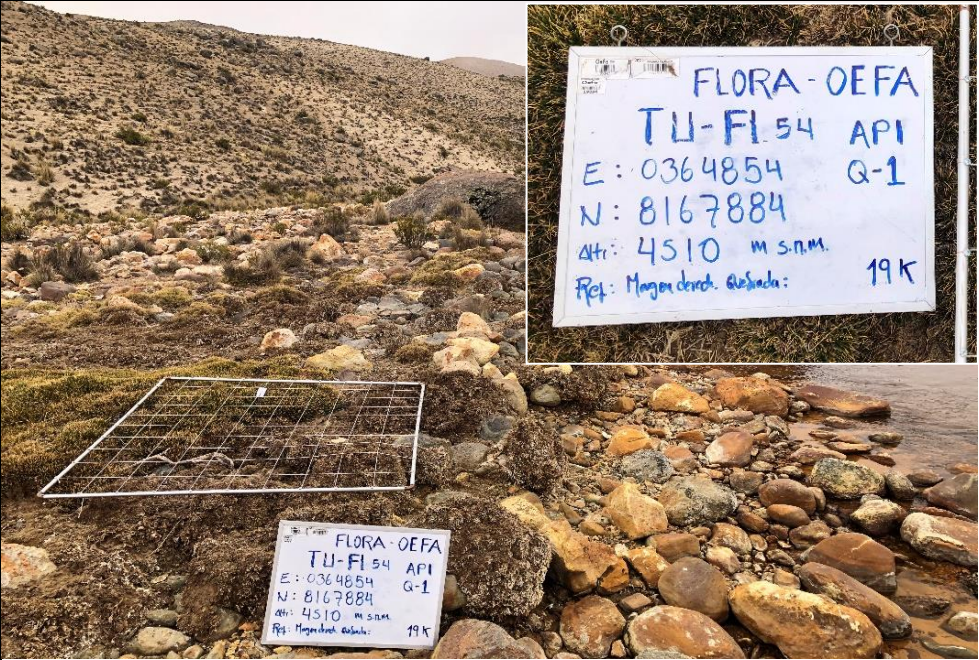
| Distritos | Carumas, San Cristóbal y Chojata | Provincias | Mariscal Nieto y General Sánchez Cerro | Departamento | Moquegua |
|---|---|---|---|---|---|
| <b>Fotografía 324<br/>TU-FL54</b> | | | | | |

| Distritos | Carumas, San Cristóbal y Chojata | Provincias | Mariscal Nieto y General Sánchez Cerro | Departamento | Moquegua |
|---|---|---|---|---|---|
| <b>Descripción:</b> | Parcela ubicada al margen derecho de la quebrada Margaritani, con signos de vegetación degradada, 70 m aguas arriba de la parcela TU-FL53. Adicionalmente se seleccionó muestra para análisis en tejido vegetal TU-TV-OA2-R y TU-TV-OA2-H. | | | | |

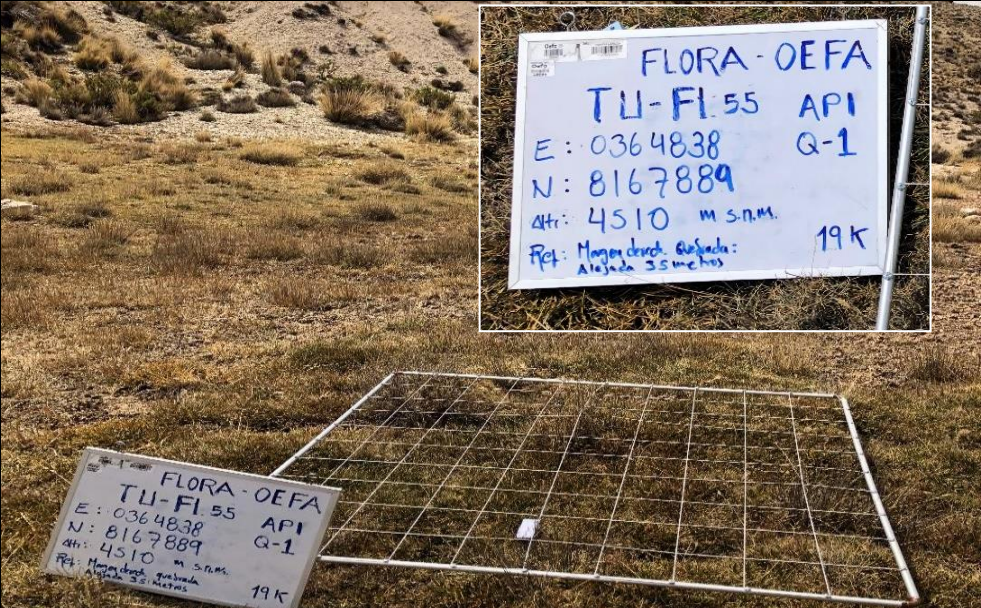
| <b>Fotografía 325</b><br><b>TU-FL55</b> | | | | | |

| <b>Descripción:</b> | Parcela ubicada al margen derecho de la quebrada Margaritani, a 30 m al oeste de la parcela TU-FL54, cerca al borde del cerro. Adicionalmente se seleccionó muestra para análisis en tejido vegetal TU-TV-OA1-R y TU-TV-OA1-H. | | | | |

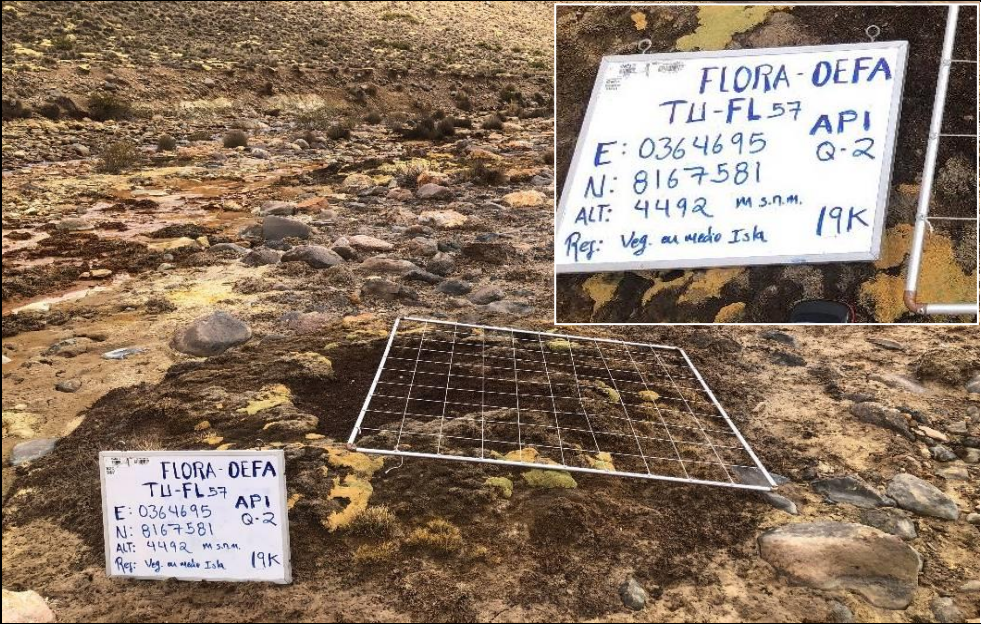
| Distritos | Carumas, San Cristóbal y Chojata | Provincias | Mariscal Nieto y General Sánchez Cerro | Departamento | Moquegua |
|---|---|---|---|---|---|
| <b>Fotografía 327</b><br><b>TU-FL57</b> | | | | | |

| Distritos | Carumas, San Cristóbal y Chojata | Provincias | Mariscal Nieto y General Sánchez Cerro | Departamento | Moquegua |
|---|---|---|---|---|---|
| <b>Descripción:</b> | Parcela ubicada al centro de la quebrada Margaritani «isla», con signos de vegetación degradada. Adicionalmente se seleccionó muestra para análisis en tejido vegetal TU-TV-AC1-R y TU-TV-AC1-H. | | | | |

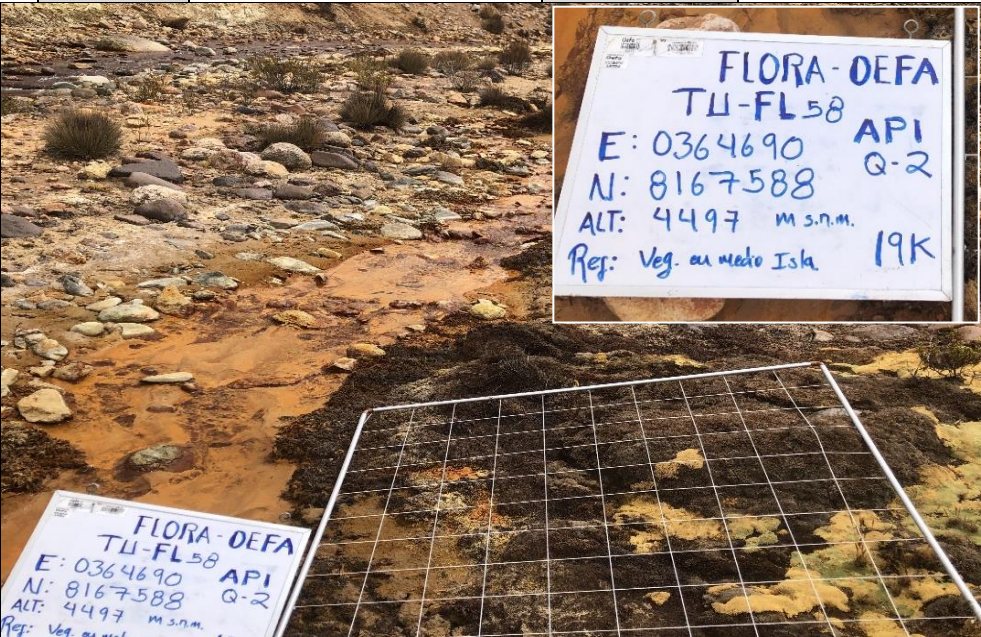
| Distritos | Carumas, San Cristóbal y Chojata | Provincias | Mariscal Nieto y General Sánchez Cerro | Departamento | Moquegua |
|---|---|---|---|---|---|
| <b>Fotografía 328</b><br><b>TU-FL58</b> | | | | | |

| Distritos | Carumas, San Cristóbal y Chojata | Provincias | Mariscal Nieto y General Sánchez Cerro | Departamento | Moquegua |
|---|---|---|---|---|---|
| <b>Descripción:</b> | Parcela ubicada al centro de la quebrada Margaritani «isla», con signos de vegetación degradada. Adicionalmente se seleccionó muestra para análisis en tejido vegetal TU-TV-AC2-R y TU-TV-AC2-H. | | | | |

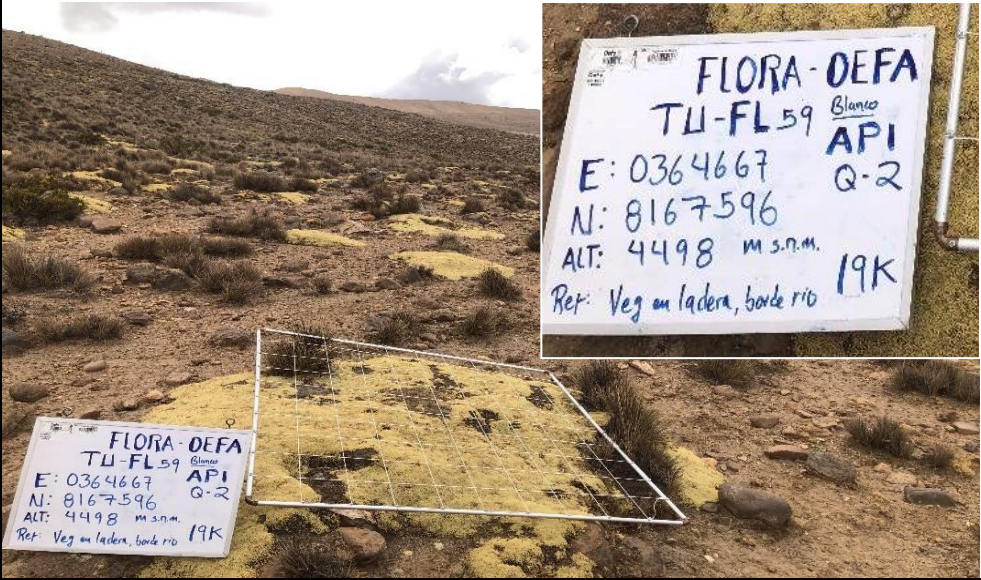
| Distritos | Carumas, San Cristóbal y Chojata | Provincias | Mariscal Nieto y General Sánchez Cerro | Departamento | Moquegua |
|---|---|---|---|---|---|
| <b>Fotografía 329</b><br><b>TU-FL59</b> | | | | | |

| Distritos | Carumas, San Cristóbal y Chojata | Provincias | Mariscal Nieto y General Sánchez Cerro | Departamento | Moquegua |
|---|---|---|---|---|---|
| <b>Descripción:</b> | Parcela ubicada al margen derecho de la quebrada Margaritani (Ladera), a 5 m de la orilla, aparentemente bien conservado. Adicionalmente se seleccionó muestra para análisis en tejido vegetal TU-TV-AC3-R y TU-TV-AC3-H. | | | | |

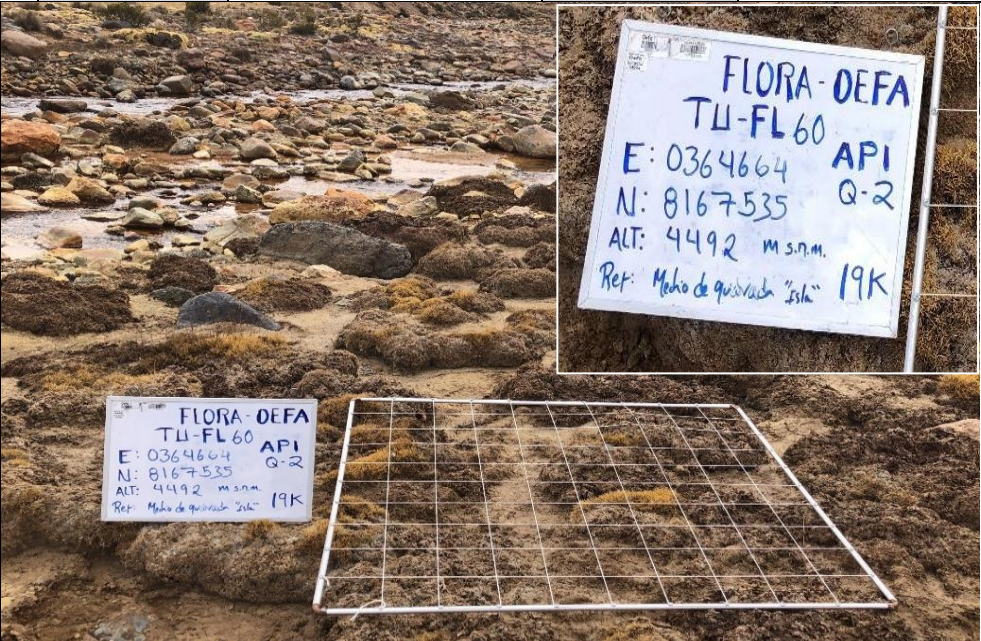
| Distritos | Carumas, San Cristóbal y Chojata | Provincias | Mariscal Nieto y General Sánchez Cerro | Departamento | Moquegua |
|---|---|---|---|---|---|
| <b>Fotografía 330</b><br><b>TU-FL60</b> | | | | | |

| Distritos | Carumas, San Cristóbal y Chojata | Provincias | Mariscal Nieto y General Sánchez Cerro | Departamento | Moquegua |
|---|---|---|---|---|---|
| <b>Descripción:</b> | Parcela ubicada al centro de la quebrada Margaritani «isla», con signos de vegetación degradada. | | | | |

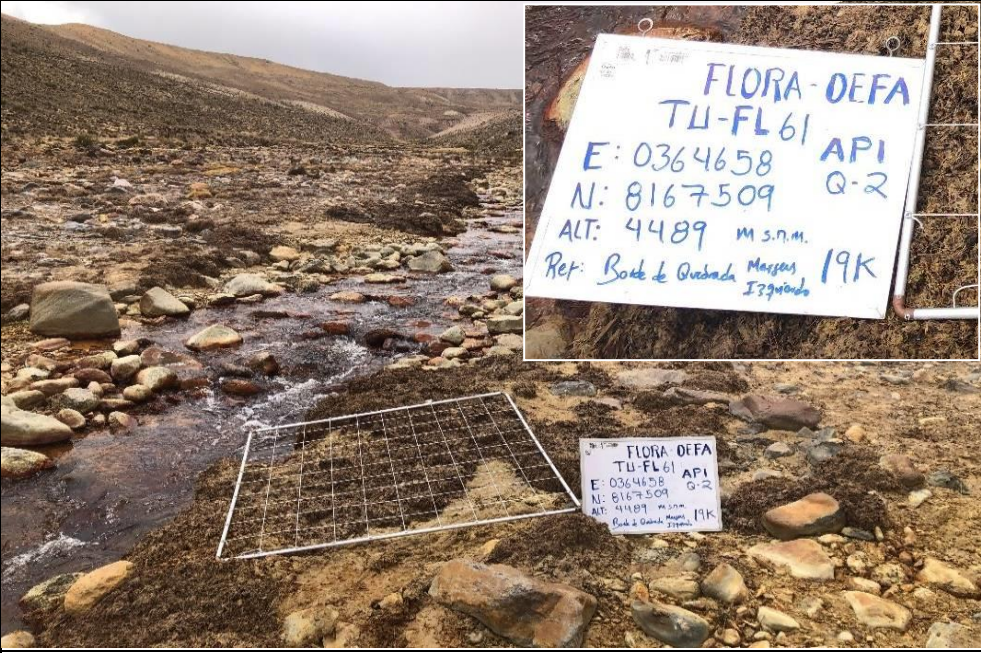
| Distritos | Carumas, San Cristóbal y Chojata | Provincias | Mariscal Nieto y General Sánchez Cerro | Departamento | Moquegua |
|---|---|---|---|---|---|
| <b>Descripción:</b> | Parcela ubicada al margen izquierdo de la quebrada Margaritani, con signos de vegetación degradada, aparentemente la vegetación era compuesta por <i>Pycnophyllum</i> y <i>Calamagrostis</i> . Adicionalmente se seleccionó muestra para análisis en tejido vegetal TU-TV-CV2-R y TU-TV-CV2-H. | | | | |

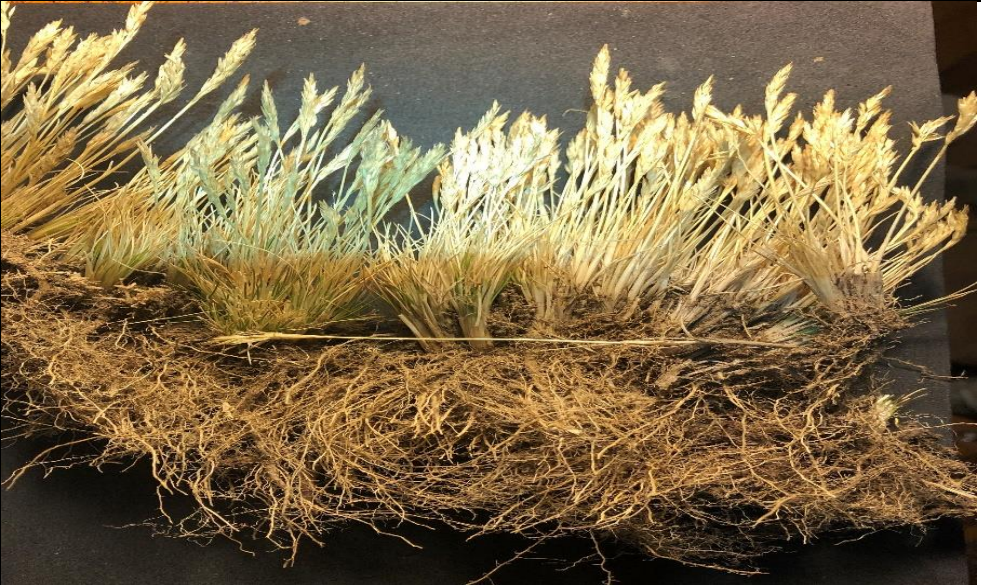
| Distritos | Carumas, San Cristóbal y Chojata | Provincias | Mariscal Nieto y General Sánchez Cerro | Departamento | Moquegua |
|---|---|---|---|---|---|
| <b>Descripción:</b> | Muestra colectada fuera de parcela (muestra blanco para TU-TV-CV2-R y TU-TV-CV2-H), únicamente para tejido vegetal de <i>Calamagrostis</i> sp. Ubicado al margen derecho de la quebrada Margaritani a 15 m de la orilla. Adicionalmente se seleccionó muestra para análisis en tejido vegetal TU-TV-CV1-Rb y TU-TV-CV1-Hb. | | | | |

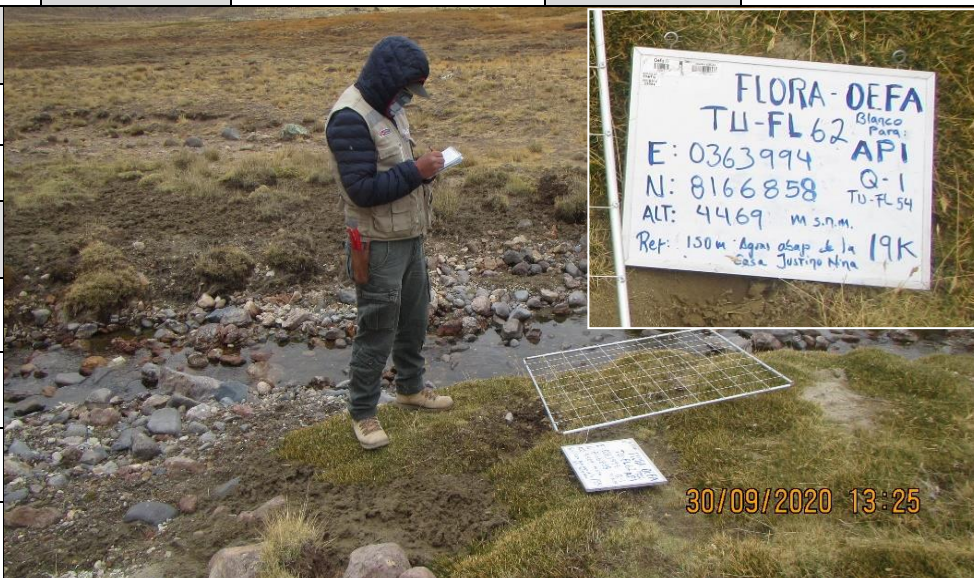
Parcela ubicada a 150 m de la casa de Don Justino Nina, a la margen derecha de riachuelo afluente de la quebrada Margaritani. Adicionalmente se seleccionó muestra para análisis en tejido vegetal TU-TV-OA3-R y TU-TV-OA3-H.

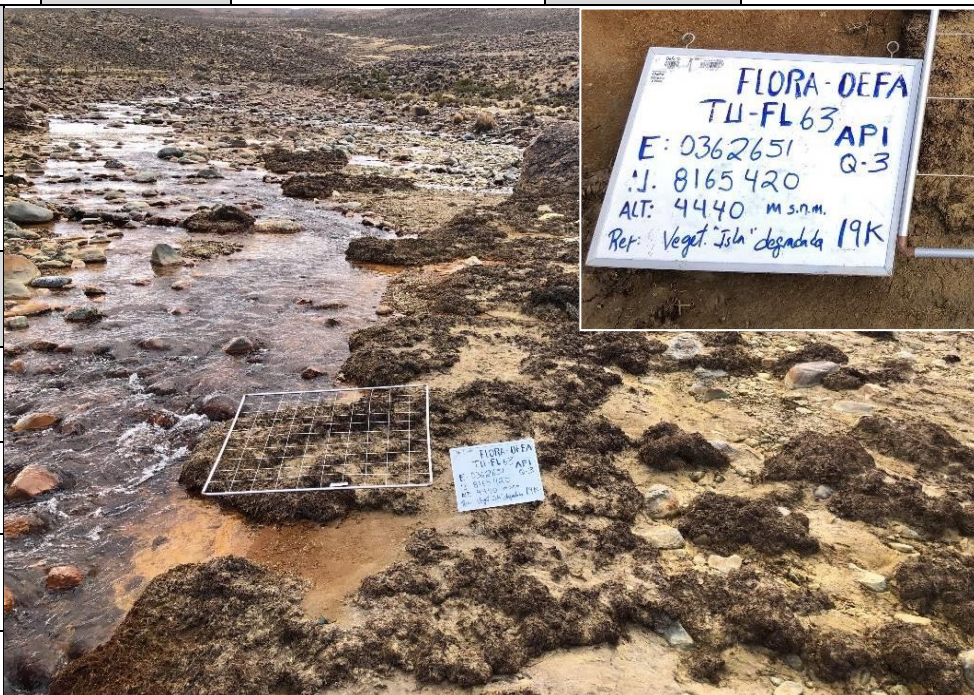
Parcela ubicada al centro de la quebrada Margaritani «isla», a orilla del margen izquierdo con signos de vegetación degradada. Adicionalmente se seleccionó muestra para análisis en tejido vegetal TU-TV-SPP1-R y TU-TV-SPP1-H.

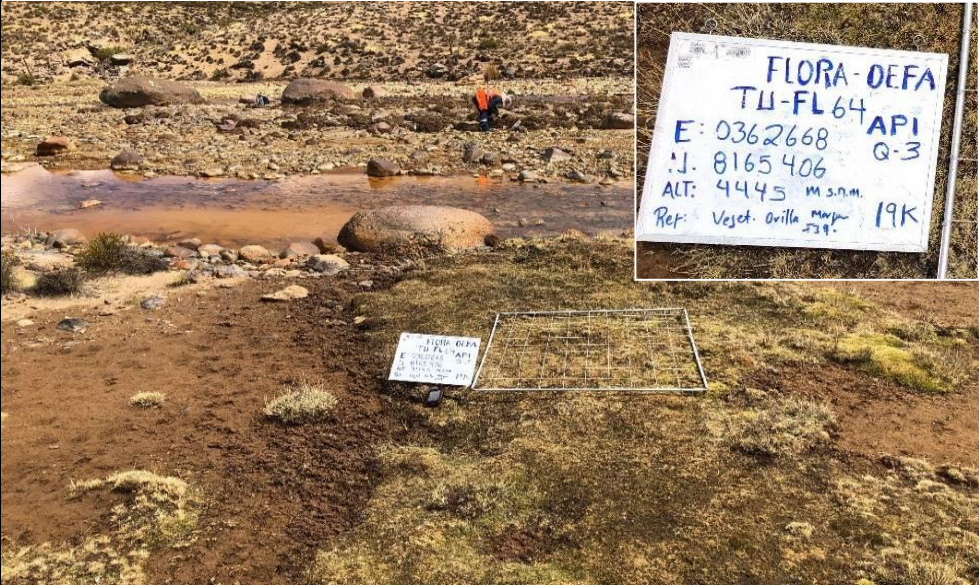
| Distritos | Carumas, San Cristóbal y Chojata | Provincias | Mariscal Nieto y General Sánchez Cerro | Departamento | Moquegua |
|---|---|---|---|---|---|
| <b>Descripción:</b> | Parcela ubicada al margen izquierdo de la quebrada Margaritani, alejado 4 m del río, vegetación aparentemente conservada. Adicionalmente se seleccionó muestra para análisis en tejido vegetal TU-TV-DM1-R y TU-TV-DM1-H. | | | | |

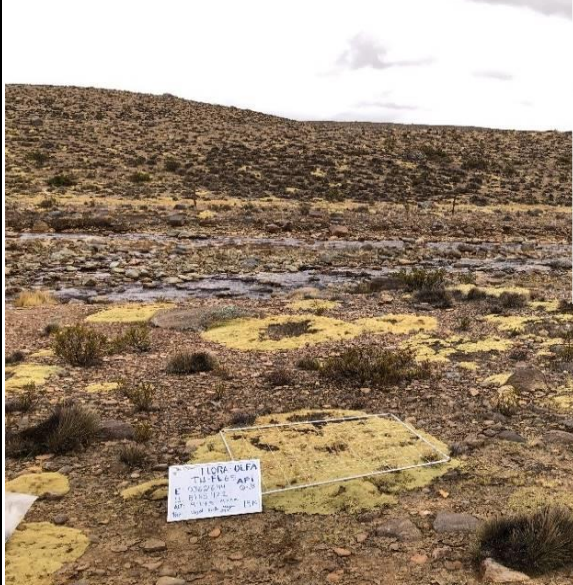
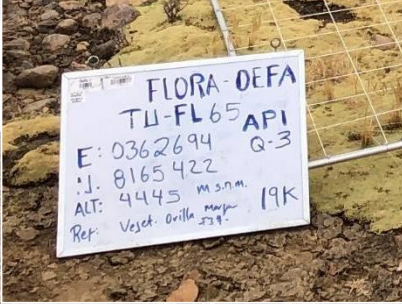
| <b>Fotografía 337</b><br><b>TU-FL65</b> | | |

**Descripción:** Parcela ubicada al margen izquierdo de la quebrada Margaritani, alejado 50 m aguas arriba de la parcela TU-FL64, vegetación de yareta aparentemente conservada

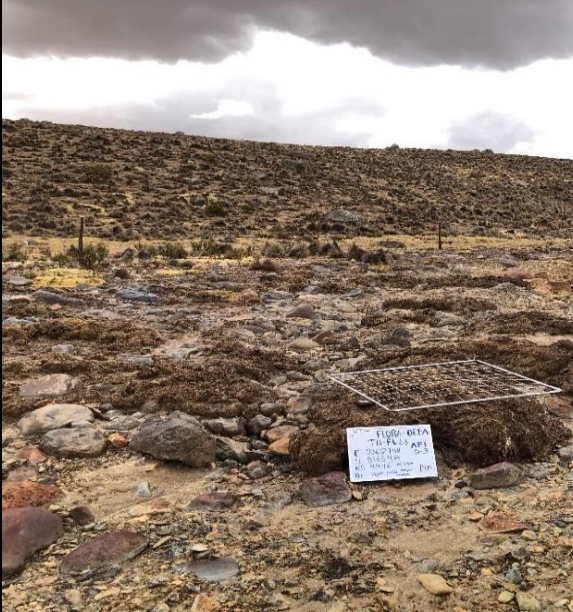
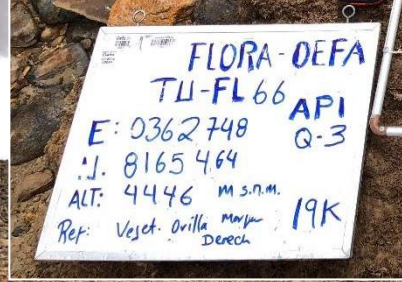
| <b>Fotografía 338</b><br><b>TU-FL66</b> | | |

**Descripción:** Parcela ubicada a orillas de la quebrada Margaritani «margen derecha», aparentemente dominado por *Calamagrostis* y *Pycnophyllum*, vegetación degradada. Adicionalmente se seleccionó muestra para análisis en tejido vegetal TU-TV-AC3-R y TU-TV-AC3-H.

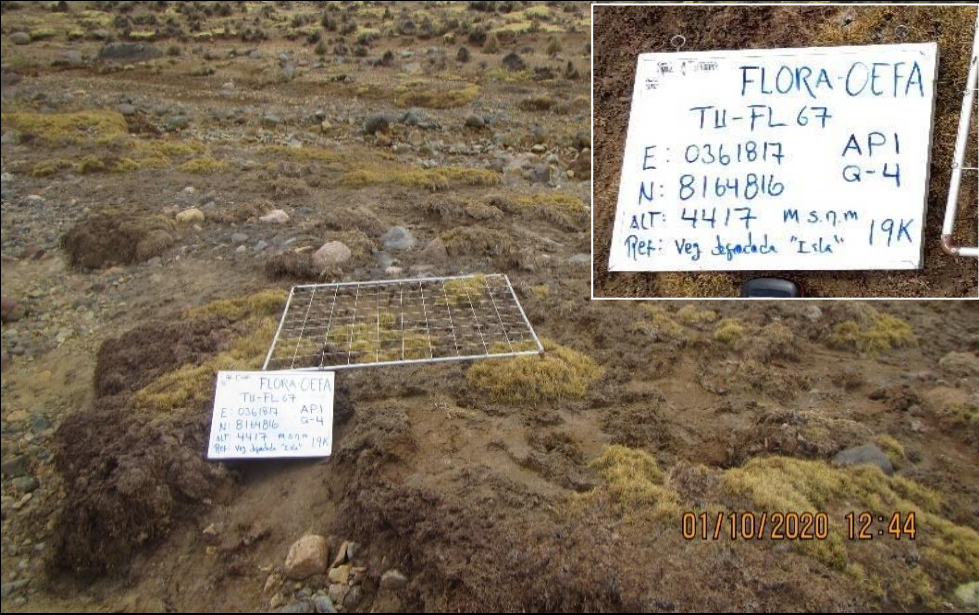
| Distritos | Carumas, San Cristóbal y Chojata | Provincias | Mariscal Nieto y General Sánchez Cerro | Departamento | Moquegua |
|---|---|---|---|---|---|
| <b>Fotografía 339</b><br><b>TU-FL67</b> | | | | | |

| Distritos | Carumas, San Cristóbal y Chojata | Provincias | Mariscal Nieto y General Sánchez Cerro | Departamento | Moquegua |
|---|---|---|---|---|---|
| <b>Descripción:</b> | Parcela ubicada al centro de la quebrada Margaritani «isla», con signos de vegetación degradada, con pequeños manchones vivos de <i>Calamagrostis</i> sp. | | | | |

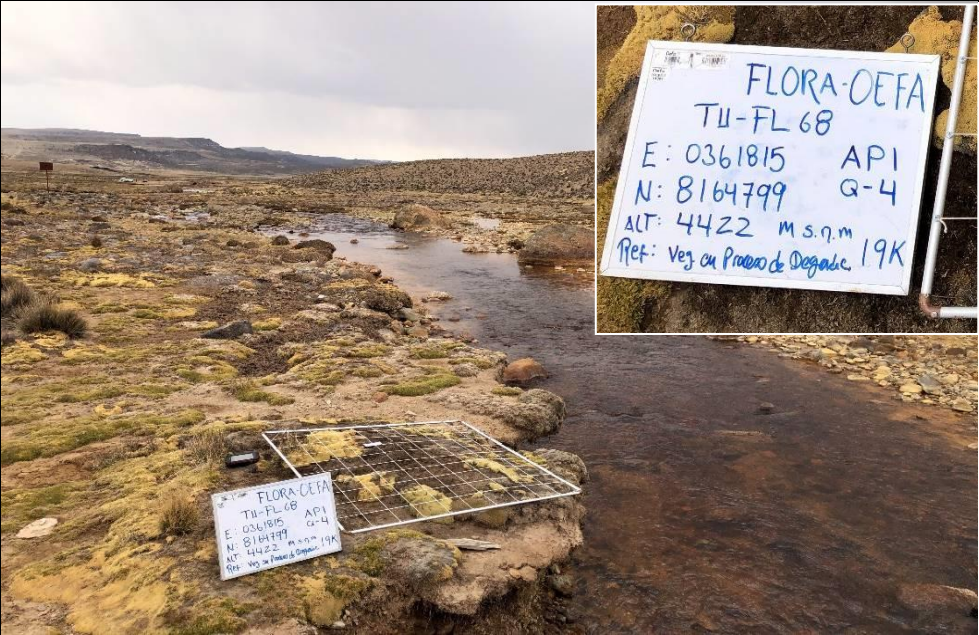
| Distritos | Carumas, San Cristóbal y Chojata | Provincias | Mariscal Nieto y General Sánchez Cerro | Departamento | Moquegua |
|---|---|---|---|---|---|
| <b>Fotografía 340</b><br><b>TU-FL68</b> | | | | | |

| Distritos | Carumas, San Cristóbal y Chojata | Provincias | Mariscal Nieto y General Sánchez Cerro | Departamento | Moquegua |
|---|---|---|---|---|---|
| <b>Descripción:</b> | Parcela ubicada al margen izquierdo de la quebrada Margaritani, junto a la orilla de dicho río, vegetación de yareta « <i>Pycnophyllum</i> » en proceso de degradación. | | | | |

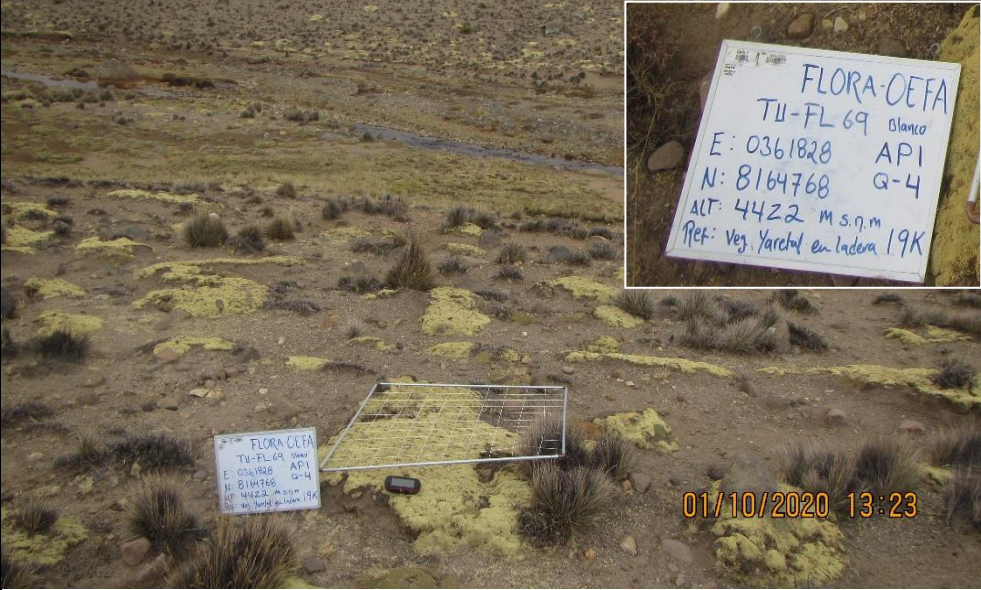
| Distritos | Carumas, San Cristóbal y Chojata | Provincias | Mariscal Nieto y General Sánchez Cerro | Departamento | Moquegua |
|---|---|---|---|---|---|
| <b>Descripción:</b> Parcela ubicada al margen derecho de la quebrada Margaritani, alejado 25 m de la orilla de dicho río, en la ladera de la loma del lugar, vegetación de yareta « <i>Pycnophyllum</i> » en buen estado de conservación. | | | | | |

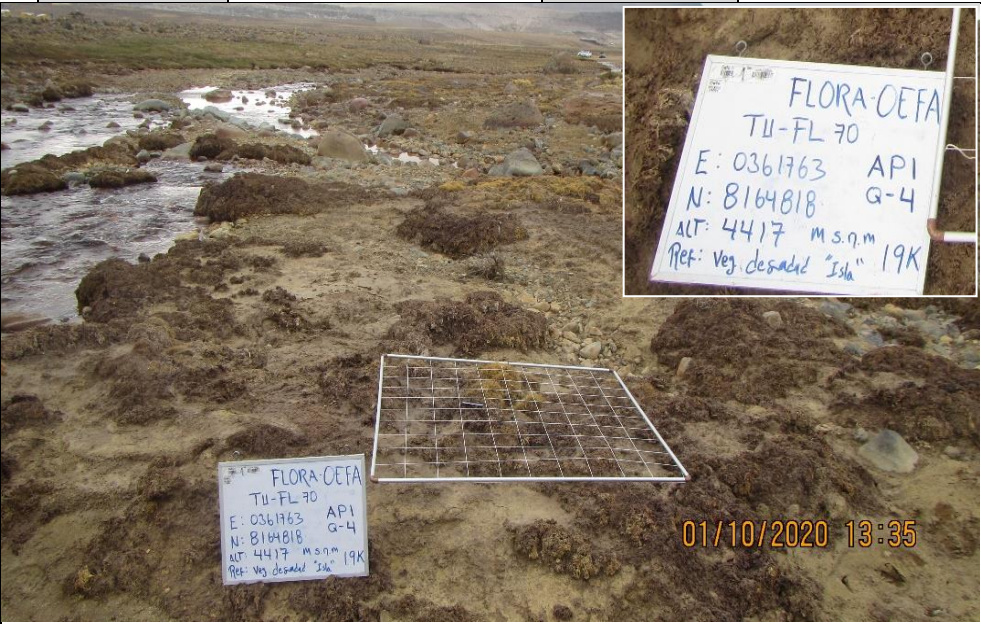
| Distritos | Carumas, San Cristóbal y Chojata | Provincias | Mariscal Nieto y General Sánchez Cerro | Departamento | Moquegua |
|---|---|---|---|---|---|
| <b>Fotografía 342 TU-FL70</b> | | | | | |

| Distritos | Carumas, San Cristóbal y Chojata | Provincias | Mariscal Nieto y General Sánchez Cerro | Departamento | Moquegua |
|---|---|---|---|---|---|
| <b>Descripción:</b> Parcela ubicada al centro de la quebrada Margaritani «isla», con signos de vegetación degradada, con pequeños manchones resilientes de <i>Calamagrostis</i> sp. | | | | | |

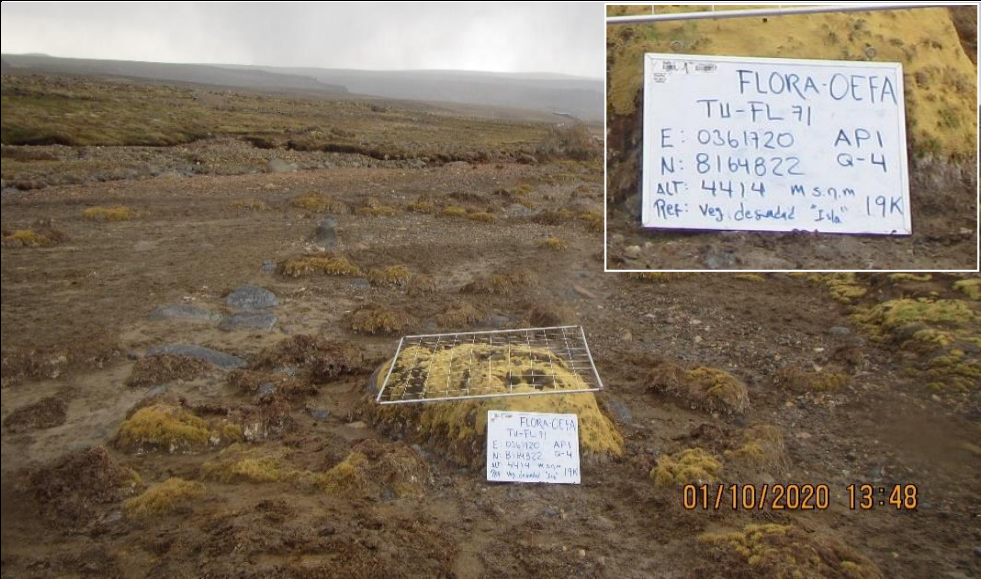
| Districtos | Carumas, San Cristóbal y Chojata | Provincias | Mariscal Nieto y General Sánchez Cerro | Departamento | Moquegua |
|---|---|---|---|---|---|
| <b>Fotografía 343</b><br><b>TU-FL71</b> | | | | | |

| Districtos | Carumas, San Cristóbal y Chojata | Provincias | Mariscal Nieto y General Sánchez Cerro | Departamento | Moquegua |
|---|---|---|---|---|---|
| <b>Descripción:</b> | Parcela ubicada al centro de la quebrada Margaritani «isla», dominado por «Pycnophyllum» con signos de vegetación en proceso de degradación, sobre una roca. | | | | |

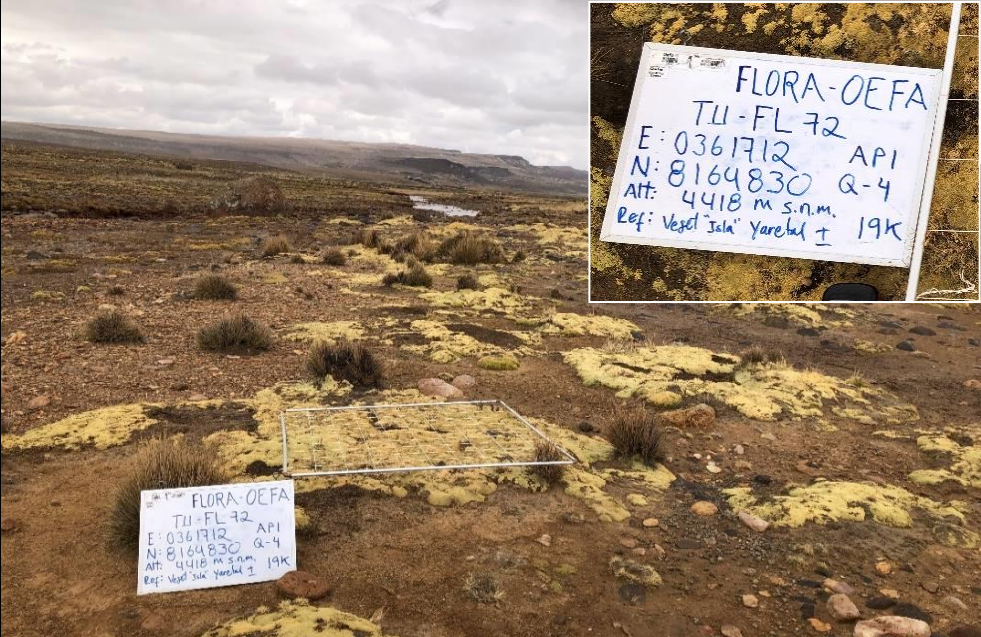
| Districtos | Carumas, San Cristóbal y Chojata | Provincias | Mariscal Nieto y General Sánchez Cerro | Departamento | Moquegua |
|---|---|---|---|---|---|
| <b>Fotografía 344</b><br><b>TU-FL72</b> | | | | | |

| Districtos | Carumas, San Cristóbal y Chojata | Provincias | Mariscal Nieto y General Sánchez Cerro | Departamento | Moquegua |
|---|---|---|---|---|---|
| <b>Descripción:</b> | Parcela ubicada al centro de la quebrada Margaritani «isla», dominado por «Pycnophyllum» con signos de vegetación en buen estado de conservación, por estar en una zona más elevada respecto a las demás degradadas. | | | | |

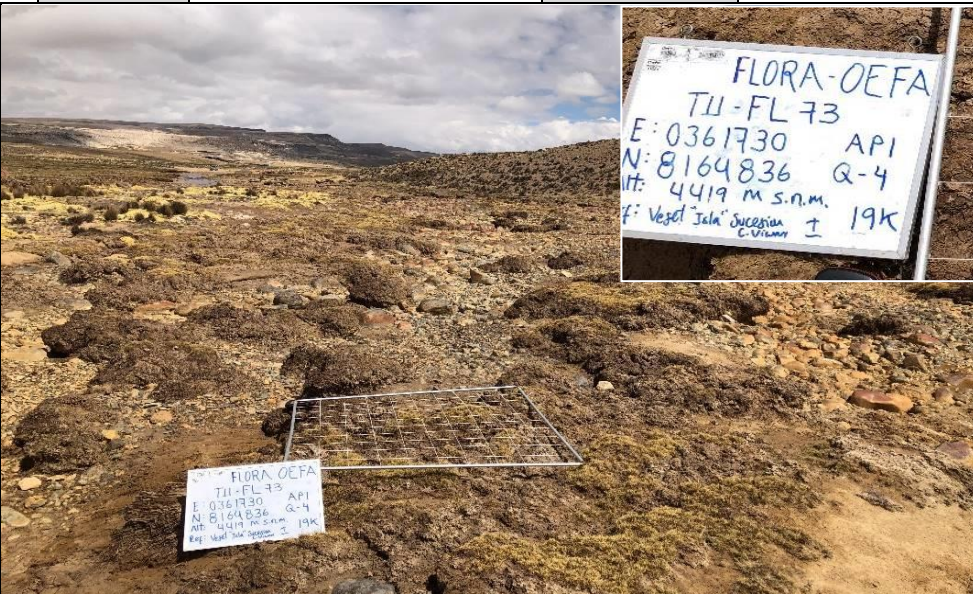
| <b>Fotografía 345</b><br><b>TU-FL73</b> | | | | | |

Parcela ubicada al centro de la quebrada Margaritani «isla», dominado por *Calamagrostis* sp. y *Pycnohyllum* en proceso de degradación o recambio de especies. Adicionalmente se seleccionó muestra para análisis en tejido vegetal TU-TV-CV4-R y TU-TV-CV4-H.

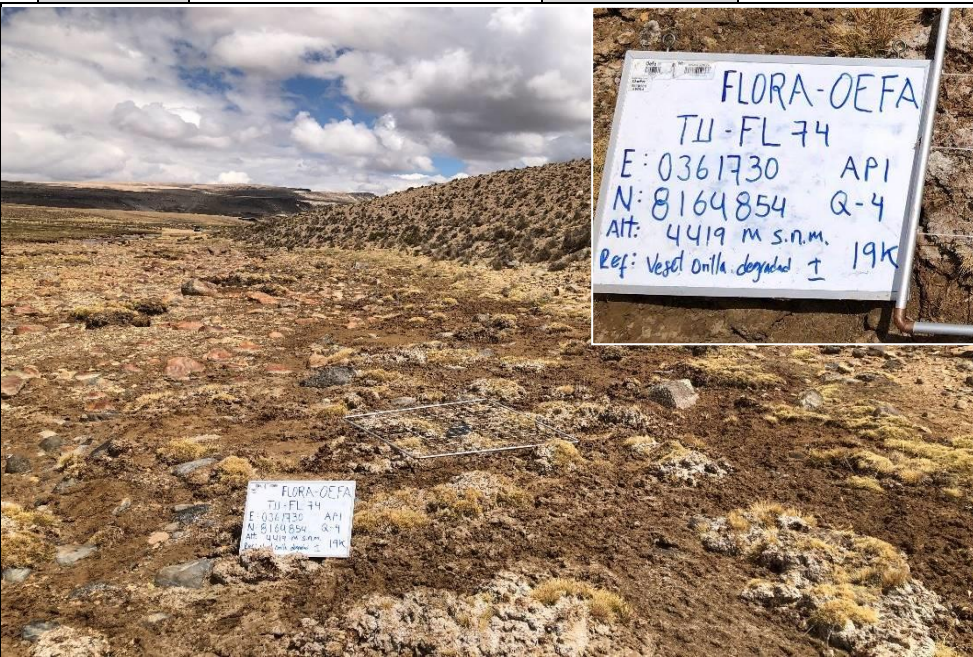
| <b>Fotografía 346</b><br><b>TU-FL74</b> | | | | | |

Parcela ubicada a orillas de la quebrada Margaritani «cerca a la ladera», dominado por *Calamagrostis* sp. y *Pycnohyllum* sp. en proceso de degradación o recambio de especies.

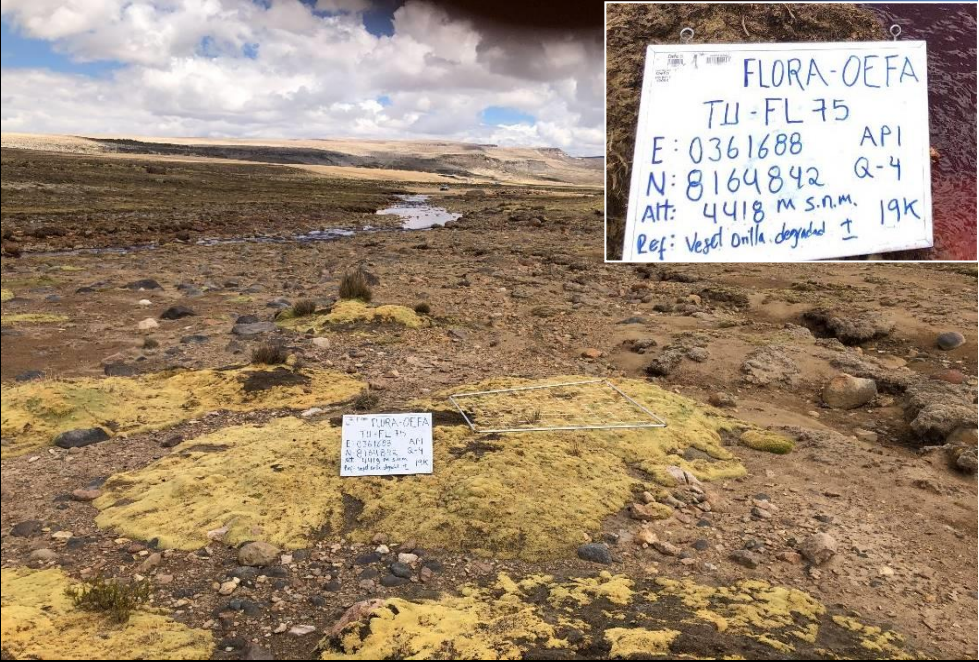
| Districtos | Carumas, San Cristóbal y Chojata | Provincias | Mariscal Nieto y General Sánchez Cerro | Departamento | Moquegua |
|---|---|---|---|---|---|
| <b>Fotografía 347</b><br><b>TU-FL75</b> | | | | | |

| Districtos | Carumas, San Cristóbal y Chojata | Provincias | Mariscal Nieto y General Sánchez Cerro | Departamento | Moquegua |
|---|---|---|---|---|---|
| <b>Descripción:</b> | Parcela ubicada al centro de la quebrada Margaritani «isla», dominado principalmente por <i>Pycnophyllum</i> sp. y <i>Calamagrostis</i> sp. en buen estado de conservación. | | | | |

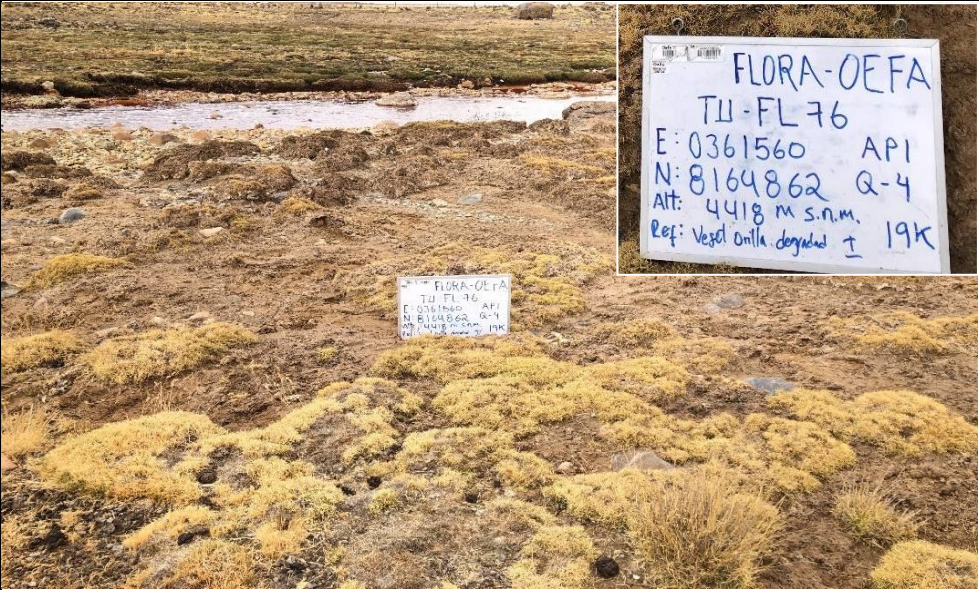
| Districtos | Carumas, San Cristóbal y Chojata | Provincias | Mariscal Nieto y General Sánchez Cerro | Departamento | Moquegua |
|---|---|---|---|---|---|
| <b>Fotografía 348</b><br><b>TU-FL76</b> | | | | | |

| Districtos | Carumas, San Cristóbal y Chojata | Provincias | Mariscal Nieto y General Sánchez Cerro | Departamento | Moquegua |
|---|---|---|---|---|---|
| <b>Descripción:</b> | Parcela ubicada a orillas de la quebrada Margaritani «margen derecha», vegetación degradada (15 x 50 m) cercano al puente S/N. | | | | |

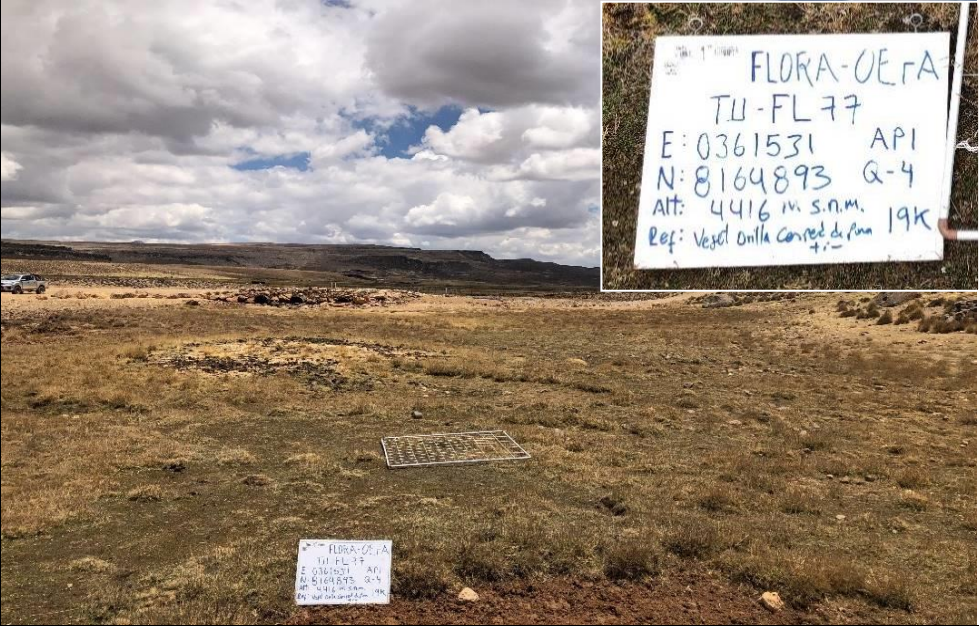
| Districtos | Carumas, San Cristóbal y Chojata | Provincias | Mariscal Nieto y General Sánchez Cerro | Departamento | Moquegua |
|---|---|---|---|---|---|
| <b>Fotografía 349</b><br><b>TU-FL77</b> | | | | | |

| Districtos | Carumas, San Cristóbal y Chojata | Provincias | Mariscal Nieto y General Sánchez Cerro | Departamento | Moquegua |
|---|---|---|---|---|---|
| <b>Descripción:</b> | Parcela ubicada a 10 m de la orilla de la quebrada Margaritani «margen derecha», vegetación aparentemente bien conservado cercano al puente S/N. | | | | |

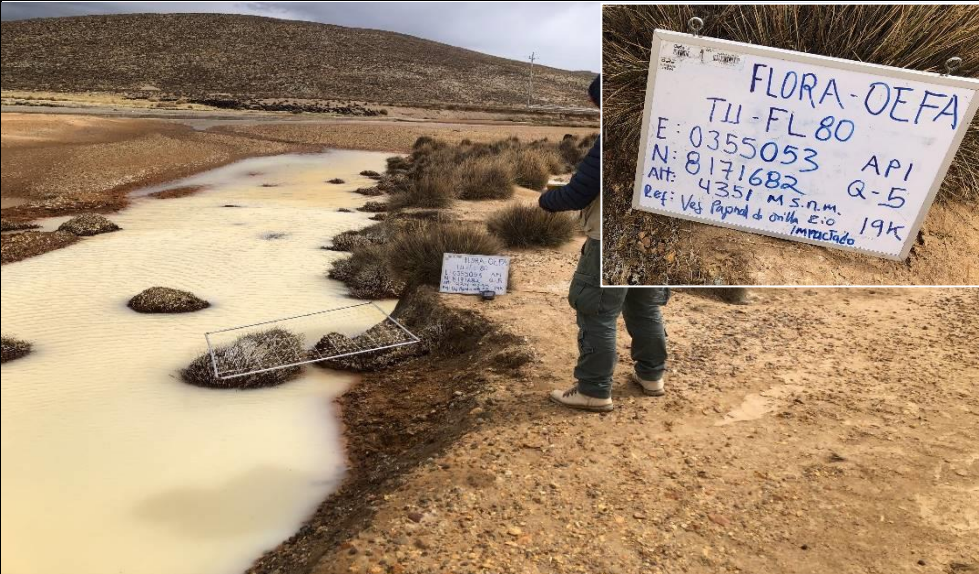
| Districtos | Carumas, San Cristóbal y Chojata | Provincias | Mariscal Nieto y General Sánchez Cerro | Departamento | Moquegua |
|---|---|---|---|---|---|
| <b>Fotografía 352<br/>TU-FL80</b> | | | | | |

| Districtos | Carumas, San Cristóbal y Chojata | Provincias | Mariscal Nieto y General Sánchez Cerro | Departamento | Moquegua |
|---|---|---|---|---|---|
| <b>Descripción:</b> | Parcela ubicada a orillas del río Titire «margen izquierdo», con predominancia de pajonales ( <i>Festuca sp.</i> ), a 75 m de la parcela TU-FL79 aguas abajo. | | | | |

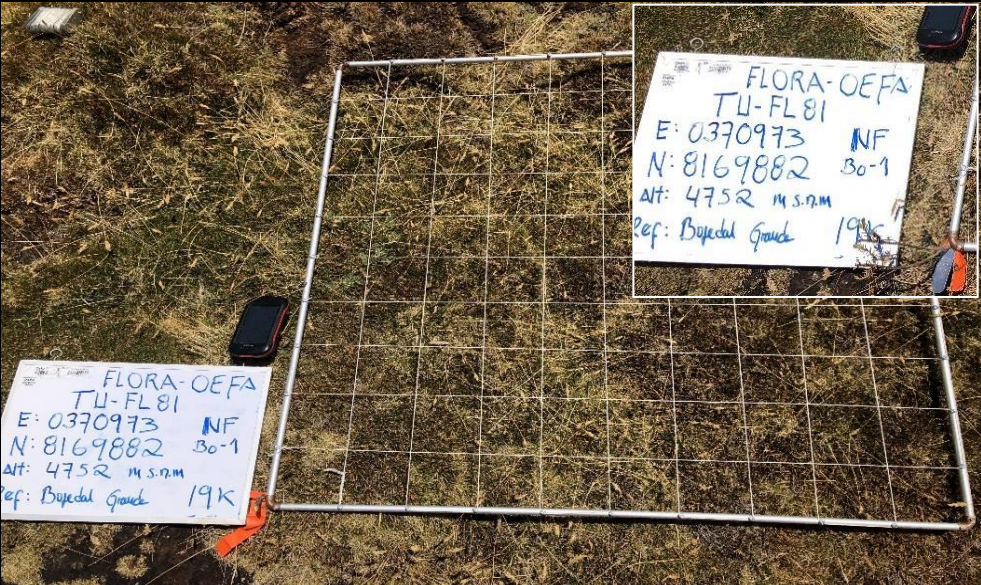
| Districtos | Carumas, San Cristóbal y Chojata | Provincias | Mariscal Nieto y General Sánchez Cerro | Departamento | Moquegua |
|---|---|---|---|---|---|
| <b>Descripción:</b> | Parcela ubicada en la parte alta de la quebrada Margaritani (Bofedal grande), dominado por <i>Oxycloe andina</i> y <i>Calamagrostis</i> sp. rodeado <i>Distichia muscoides</i> . Se seleccionó muestra para análisis en tejido vegetal TU-TV-OA4-R y TU-TV-OA4-H. | | | | |

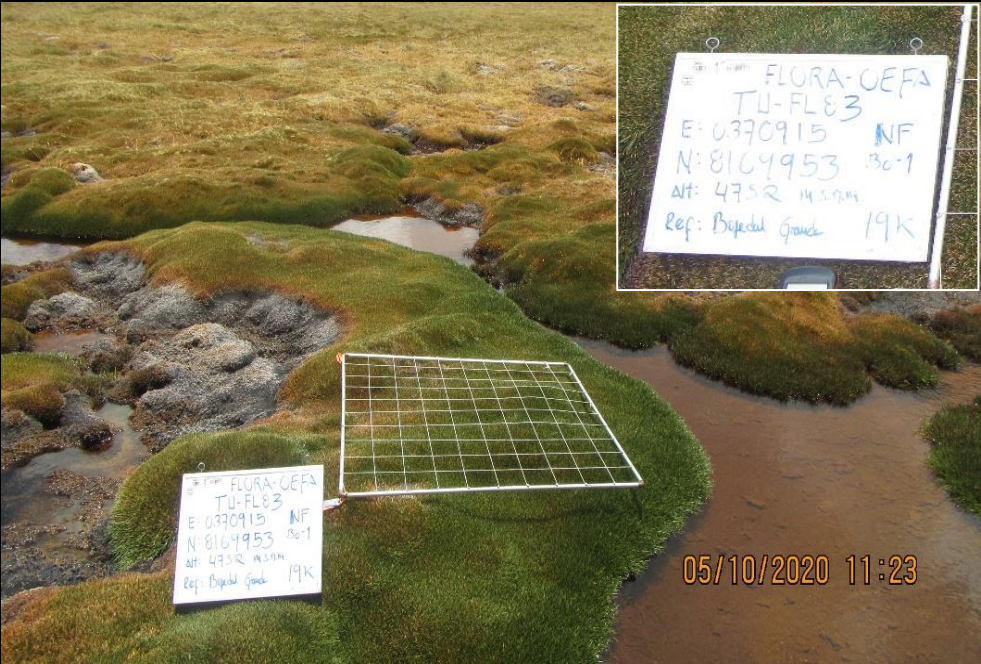
| Districtos | Carumas, San Cristóbal y Chojata | Provincias | Mariscal Nieto y General Sánchez Cerro | Departamento | Moquegua |
|---|---|---|---|---|---|
| <b>Fotografía 355</b><br><b>TU-FL83</b> | | | | | |

| Districtos | Carumas, San Cristóbal y Chojata | Provincias | Mariscal Nieto y General Sánchez Cerro | Departamento | Moquegua |
|---|---|---|---|---|---|
| <b>Descripción:</b> | Parcela ubicada en la parte alta de la quebrada Margaritani (Bofedal grande), dominado únicamente por <i>Oxycloe andina</i> . | | | | |

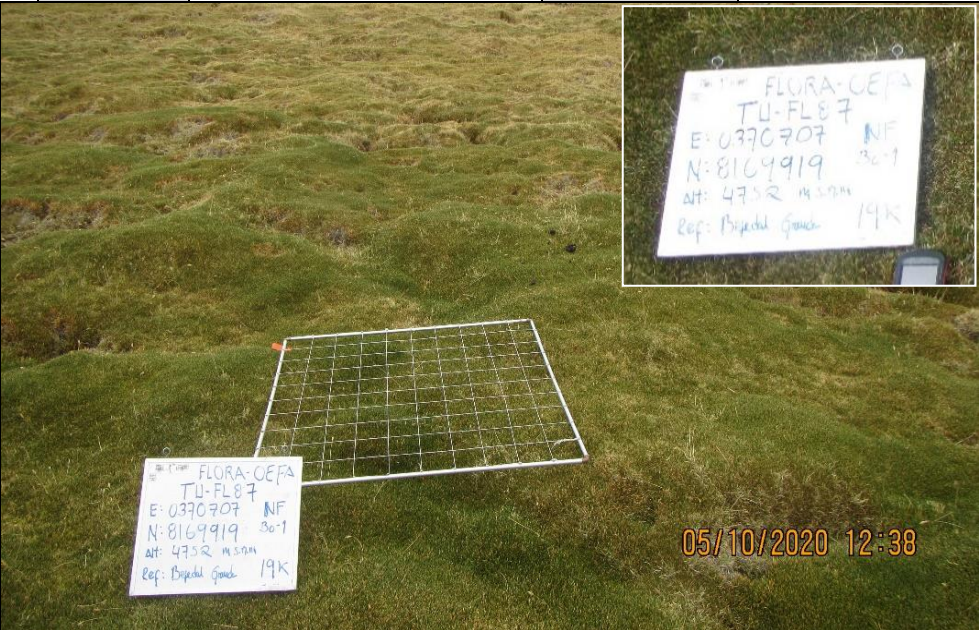
| Districtos | Carumas, San Cristóbal y Chojata | Provincias | Mariscal Nieto y General Sánchez Cerro | Departamento | Moquegua |
|---|---|---|---|---|---|
| <b>Fotografía 359</b><br><b>TU-FL87</b> | | | | | |

| Districtos | Carumas, San Cristóbal y Chojata | Provincias | Mariscal Nieto y General Sánchez Cerro | Departamento | Moquegua |
|---|---|---|---|---|---|
| <b>Descripción:</b> | Parcela ubicada en la parte alta de la quebrada Margaritani (Bofedal grande), a 100 m de la orilla dominado por <i>Oxycloe andina</i> y presencia de <i>Mirosmodes</i> sp. | | | | |

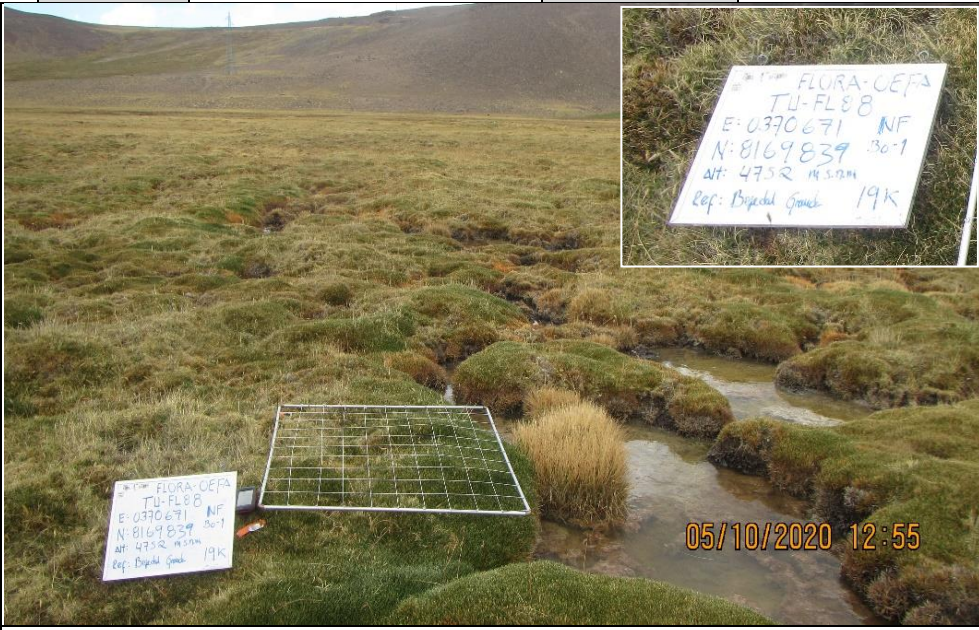
| Districtos | Carumas, San Cristóbal y Chojata | Provincias | Mariscal Nieto y General Sánchez Cerro | Departamento | Moquegua |
|---|---|---|---|---|---|
| <b>Fotografía 360</b><br><b>TU-FL88</b> | | | | | |

| Districtos | Carumas, San Cristóbal y Chojata | Provincias | Mariscal Nieto y General Sánchez Cerro | Departamento | Moquegua |
|---|---|---|---|---|---|
| <b>Descripción:</b> | Parcela ubicada en la parte alta de la quebrada Margaritani (Bofedal grande), dominado por <i>Oxycloe andina</i> y <i>Calamagrostis</i> sp. | | | | |

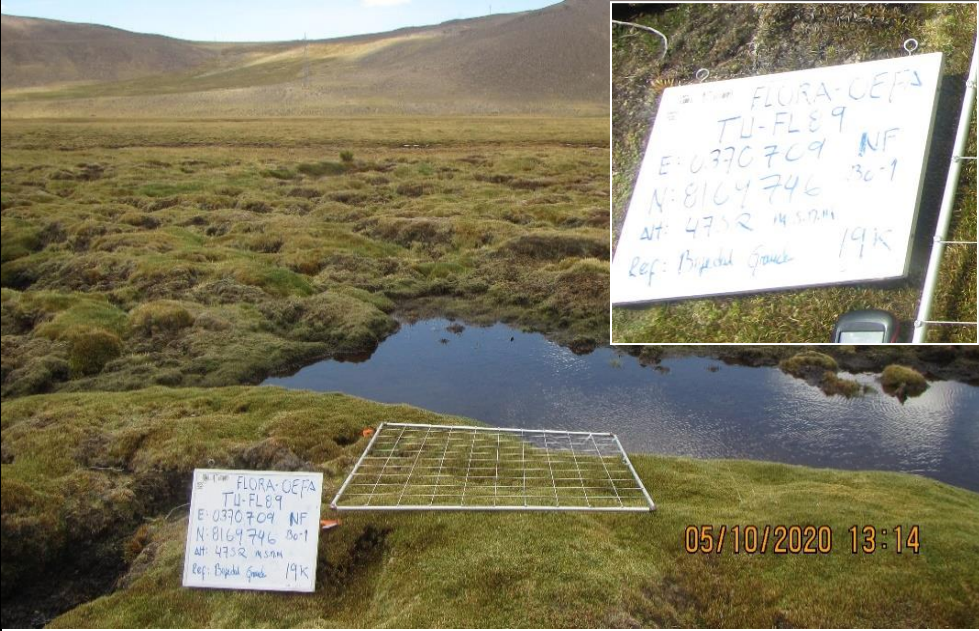
| <b>Fotografía 361</b><br><b>TU-FL89</b> | | | | | |

| <b>Descripción:</b> | Parcela ubicada en la parte alta de la quebrada Margaritani (Bofedal grande), ubicado a 5 m del borde, dominado por <i>Oxycloe andina</i> | | | | |
