Título del estudio : Evaluación ambiental de causalidad en la unidad fiscalizable Florencia – Tucari de Aruntani S.A.C., y en la unidad hidrográfica Coralaque, distritos Carumas, San Cristóbal y Chojata, provincias Mariscal Nieto y General Sánchez Cerro, departamento de Moquegua, en el 2020.

CUE : 2020-01-0052 Código del : 0002-9-2020-412  
de acción

Fecha de : 27/10/2020 Reporte N° : RC-058-2020-STECC  
aprobación

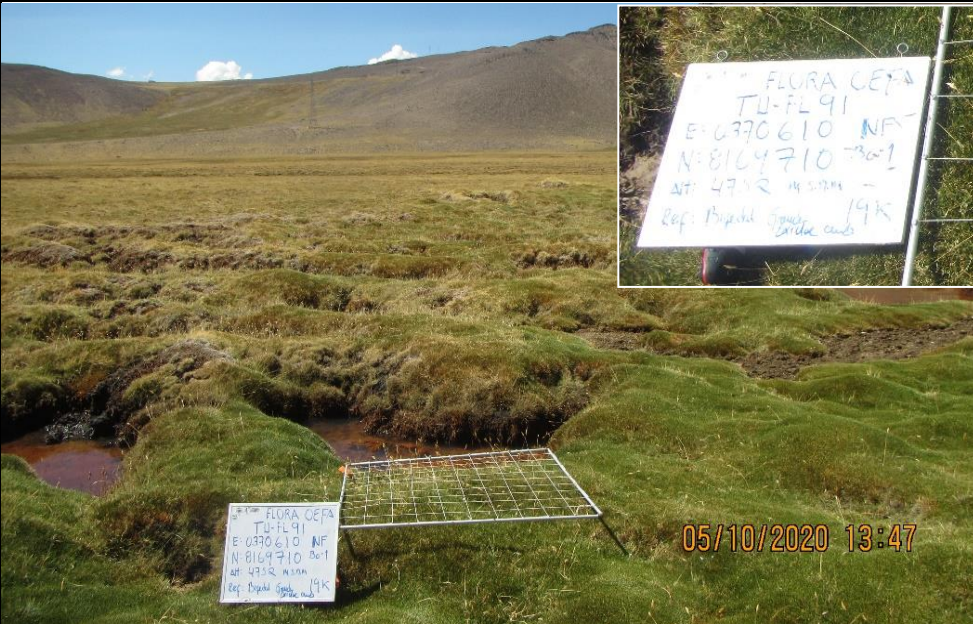
| <b>Fotografía 363</b><br><b>TU-FL91</b> | | | | | |

Parcela ubicada en la parte alta de la quebrada Margaritani (Bofedal grande), ubicado al borde y dominado por *Oxiclee andina* y rodeado por espejos de agua

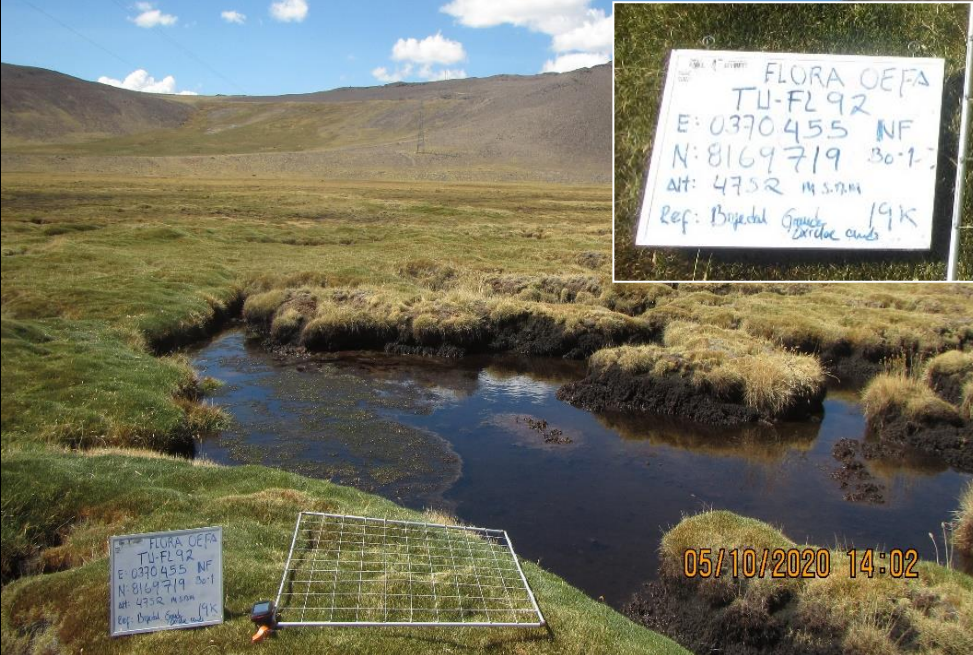
| <b>Fotografía 364</b><br><b>TU-FL92</b> | | | | | |

Parcela ubicada en la parte alta de la quebrada Margaritani (Bofedal grande), ubicado en zona inundada por agua, dominado por *Distichia muscoides* (de color bien verdosa)

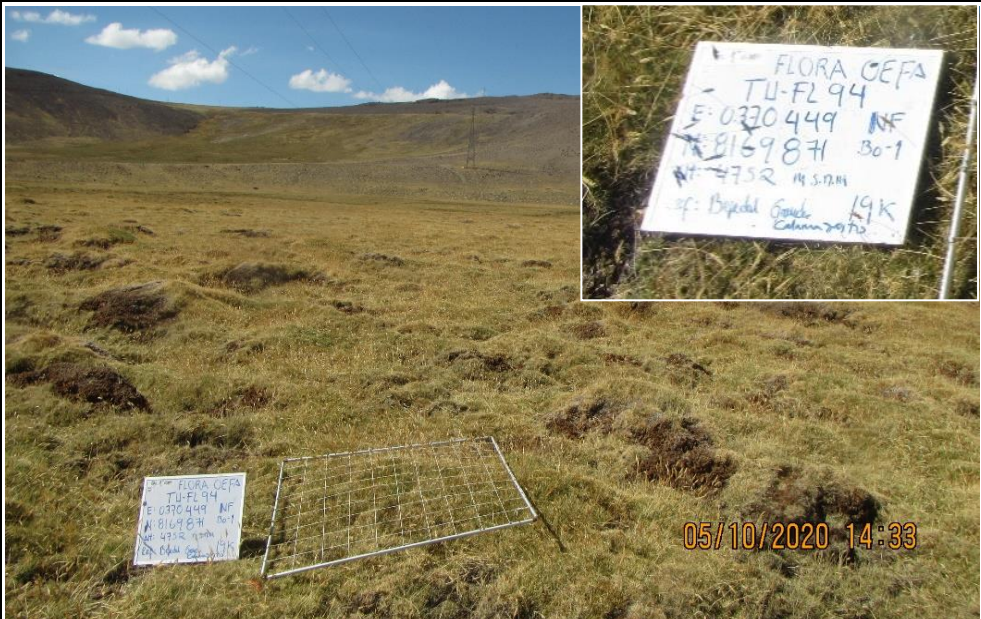
| <b>Fotografía 366</b><br><b>TU-FL94</b> | |

Parcela ubicada en la parte alta de la quebrada Margaritani (Bofedal grande), ubicado al medio del bofedal, dominado por *Oxycloe andina* y *Calamagrostis* sp.

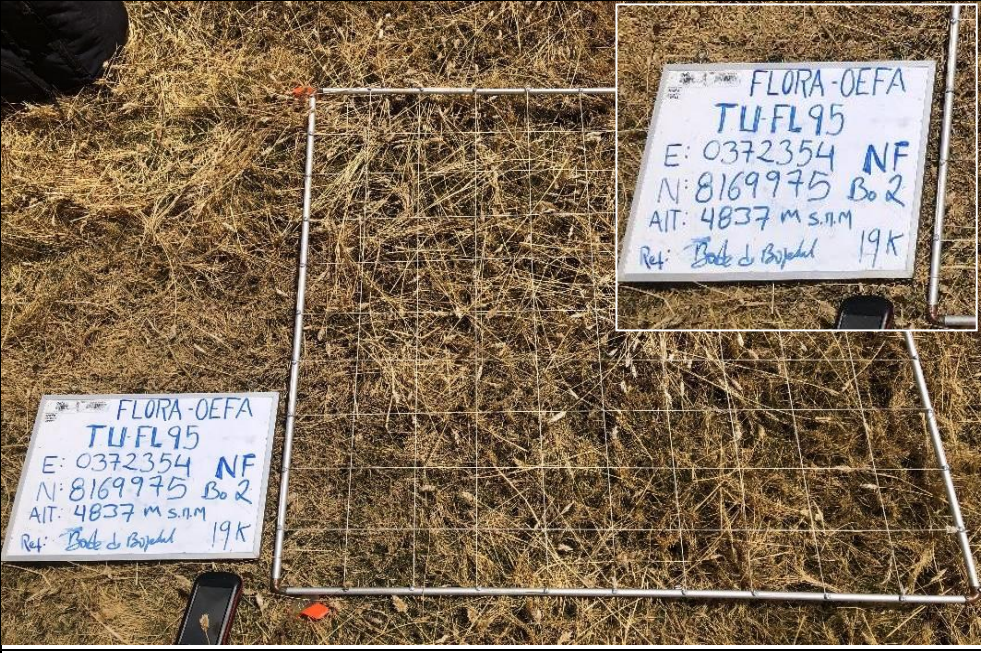
| Distritos | Carumas, San Cristóbal y Chojata | Provincias | Mariscal Nieto y General Sánchez Cerro | Departamento | Moquegua |
|---|---|---|---|---|---|
| <b>Descripción:</b> | Parcela ubicada en bofedal pequeño, parte alta de la quebrada Margaritani (a 800 m de Bofedal grande), al borde Norte, dominada por especies de Poaceae en su totalidad. Adicionalmente se seleccionó muestra para análisis en tejido vegetal TU-TV-CR3-R y TU-TV-CR3-H. | | | | |

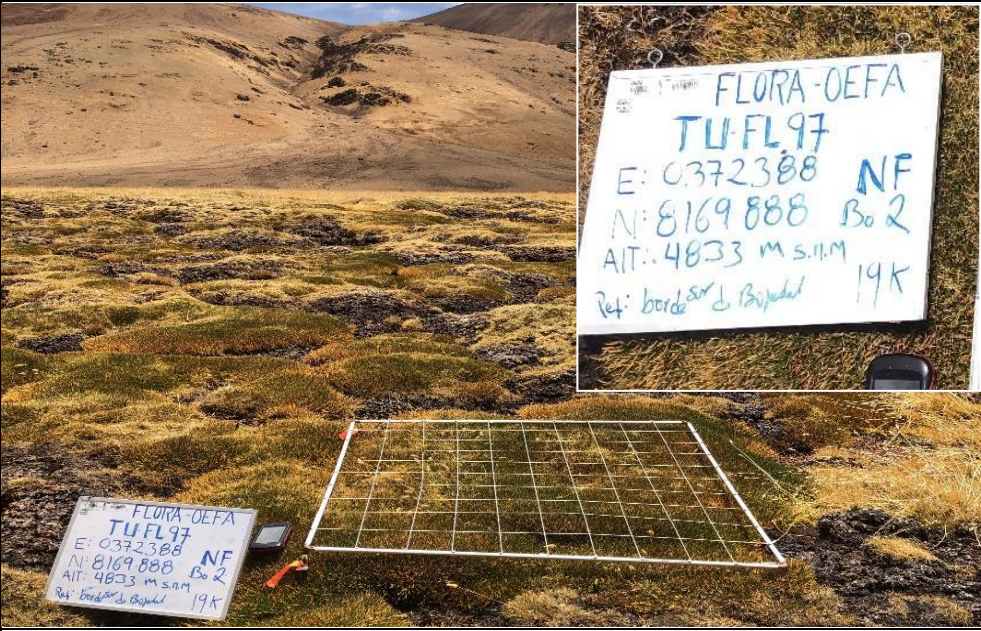
| <b>Fotografía 369</b><br><b>TU-FL97</b> | | | | | |

| <b>Descripción:</b> | Parcela ubicada en bofedal pequeño, parte alta de la quebrada Margaritani (a 800 m de Bofedal grande) al SurEste del bofedal, cerca de la quebrada, parcela dominada por la especie <i>Oxicloe andina</i> . | | | | |

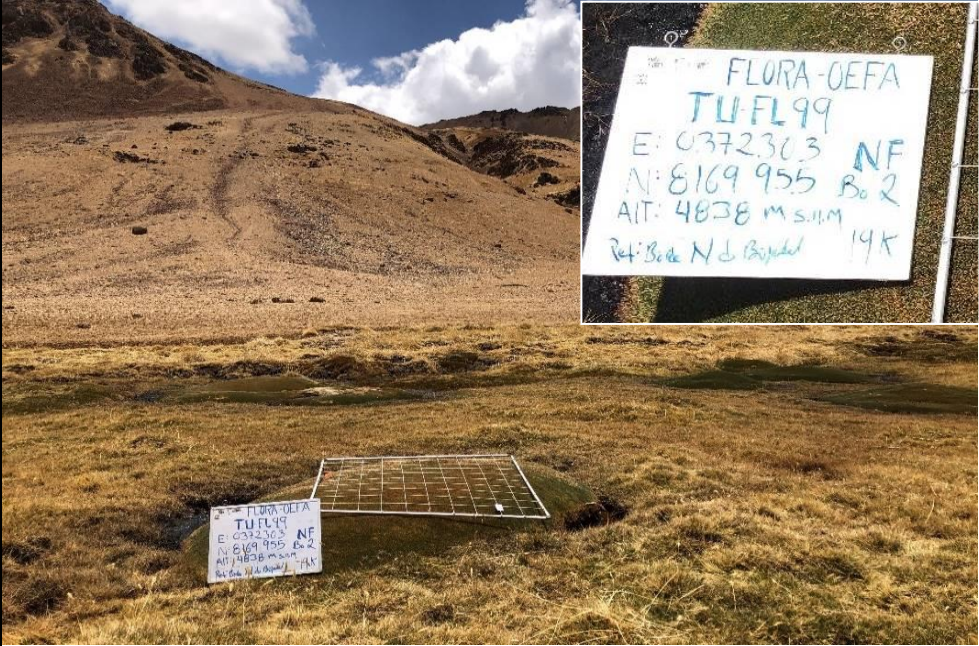
| Distritos | Carumas, San Cristóbal y Chojata | Provincias | Mariscal Nieto y General Sánchez Cerro | Departamento | Moquegua |
|---|---|---|---|---|---|
| <b>Fotografía 371</b><br><b>TU-FL99</b> | | | | | |

| Distritos | Carumas, San Cristóbal y Chojata | Provincias | Mariscal Nieto y General Sánchez Cerro | Departamento | Moquegua |
|---|---|---|---|---|---|
| <b>Descripción:</b> | Parcela ubicada en bofedal pequeño, parte alta de la quebrada Margaritani (a 800 m de Bofedal grande) al borde Norte (parte media) del bofedal, dominado por <i>Distichia muscoides</i> | | | | |

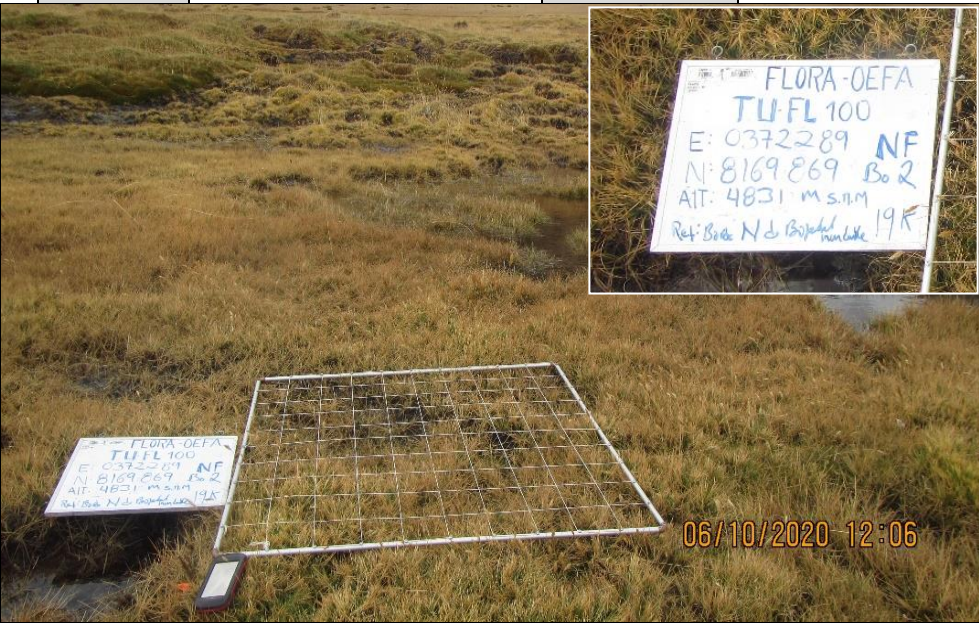
| Distritos | Carumas, San Cristóbal y Chojata | Provincias | Mariscal Nieto y General Sánchez Cerro | Departamento | Moquegua |
|---|---|---|---|---|---|
| <b>Fotografía 372</b><br><b>TU-FL100</b> | | | | | |

| Distritos | Carumas, San Cristóbal y Chojata | Provincias | Mariscal Nieto y General Sánchez Cerro | Departamento | Moquegua |
|---|---|---|---|---|---|
| <b>Descripción:</b> | Parcela ubicada en bofedal pequeño, parte alta de la quebrada Margaritani (a 800 m de Bofedal grande), dominada por Poaceae ( <i>Calamagrostis aff. chrysantha</i> ) de forma dispersa, además de estar dentro de una zona inundable | | | | |

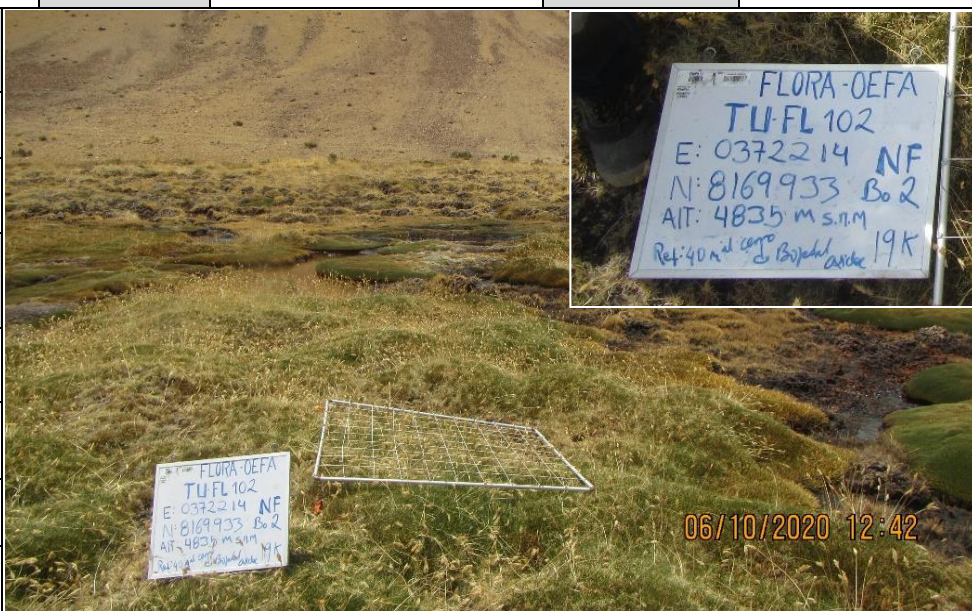
| Fotografía 374<br>TU-FL102 | |

Parcela ubicada en bofedal pequeño, parte alta de la quebrada Margaritani (a 800 m de Bofedal grande) a 40 m del cerro (parte Norte), dominada por las especies *Oxycloe andina* y *Calamagrostis sp.*

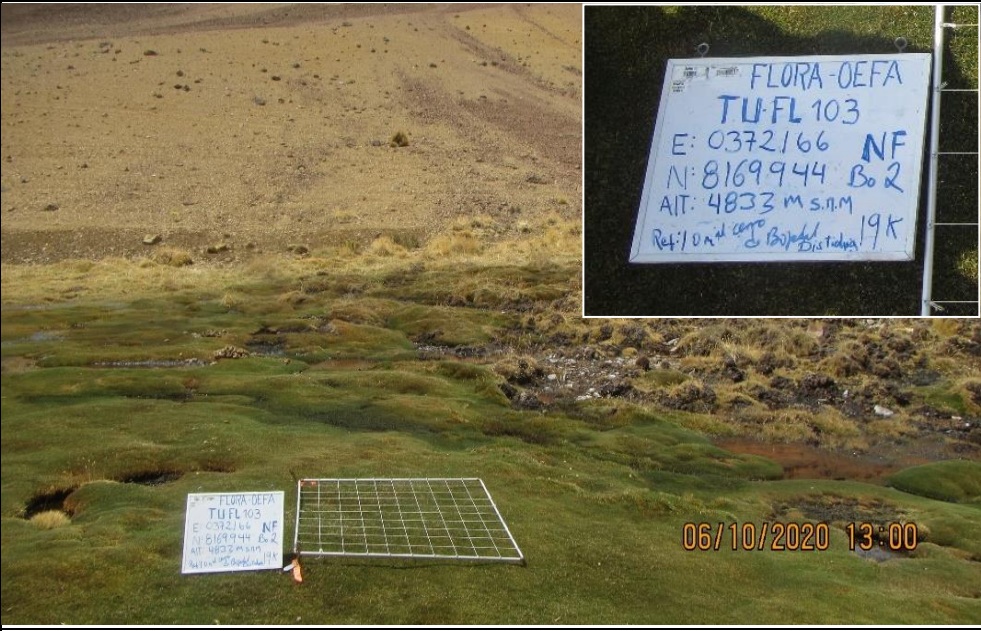
| <b>Fotografía 375</b><br><b>TU-FL103</b> | | | | | |

| <b>Descripción:</b> | Parcela ubicada en bofedal pequeño, parte alta de la quebrada Margaritani (a 800 m de Bofedal grande) a 10 m cerca al cerro, dominado principalmente de <i>Distichia muscoides</i> | | | | |

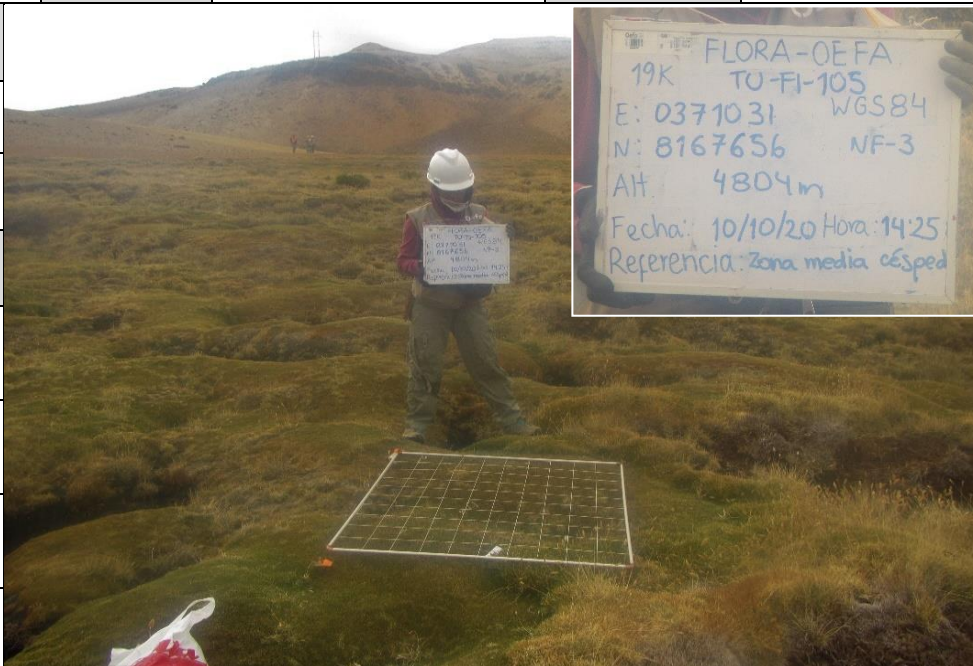
| Distritos | Carumas, San Cristóbal y Chojata | Provincias | Mariscal Nieto y General Sánchez Cerro | Departamento | Moquegua |
|---|---|---|---|---|---|
| Fotografía 377<br>TU-FL105 | | | | | |

| Distritos | Carumas, San Cristóbal y Chojata | Provincias | Mariscal Nieto y General Sánchez Cerro | Departamento | Moquegua |
|---|---|---|---|---|---|
| Descripción: | | Parcela ubicada a 38 m del margen izquierdo del río Margaritani, y a 33 m del punto de suelo SU-16. Parche de bofedal con dominancia de <i>Distichia</i> . | | | |

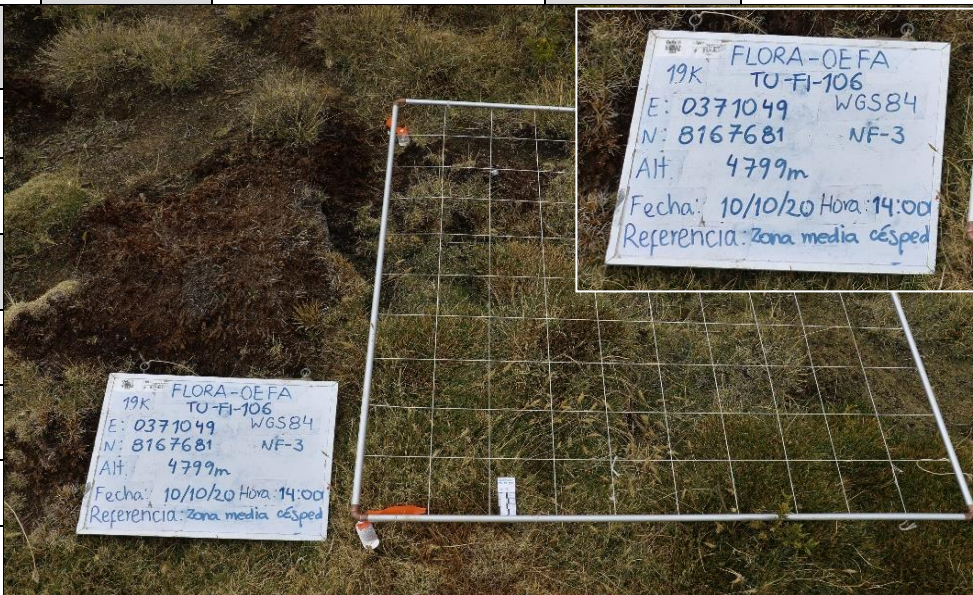
| Distritos | Carumas, San Cristóbal y Chojata | Provincias | Mariscal Nieto y General Sánchez Cerro | Departamento | Moquegua |
|---|---|---|---|---|---|
| Fotografía 378<br>TU-FL106 | | | | | |

| Distritos | Carumas, San Cristóbal y Chojata | Provincias | Mariscal Nieto y General Sánchez Cerro | Departamento | Moquegua |
|---|---|---|---|---|---|
| Descripción: | | Parcela ubicada a 58 m del margen izquierdo del río Margaritani, y a 16 m del punto de suelo SU-16. Césped de puna con dominancia de <i>Calamagrostis</i> . | | | |

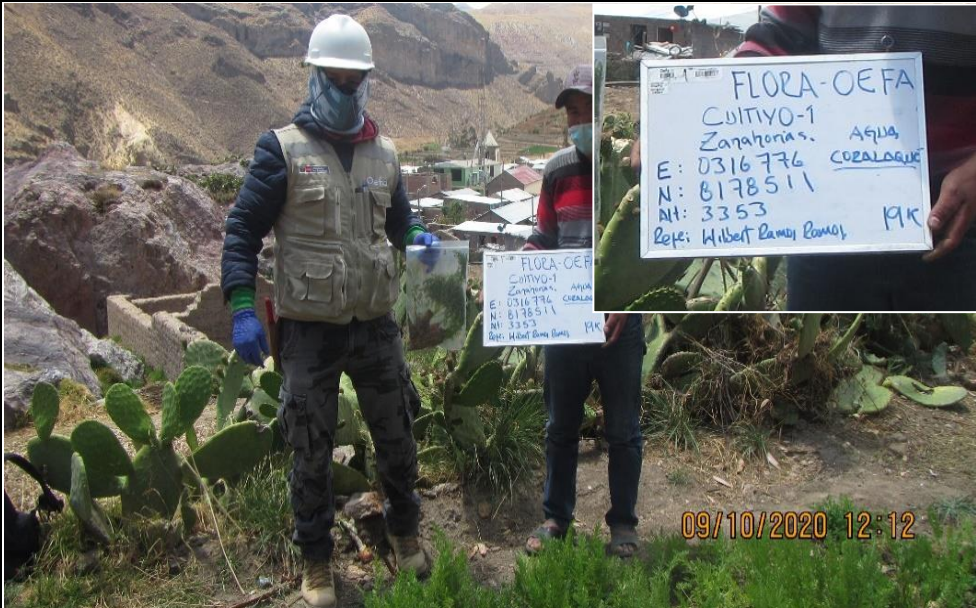
| Districtos | Carumas, San Cristóbal y Chojata | Provincias | Mariscal Nieto y General Sánchez Cerro | Departamento | Moquegua |
|---|---|---|---|---|---|
| <b>Fotografía 379</b><br><b>Cultivo 1</b> | | | | | |

| Districtos | Carumas, San Cristóbal y Chojata | Provincias | Mariscal Nieto y General Sánchez Cerro | Departamento | Moquegua |
|---|---|---|---|---|---|
| <b>Descripción:</b> | Pequeña huerta que fue regado con aguas del río Coralaque, cultivo de Zanahoria sembrado marzo del 2020. Adicionalmente se seleccionó muestra para análisis en tejido vegetal TU-CULT1-R y TU- CULT1-H. | | | | |

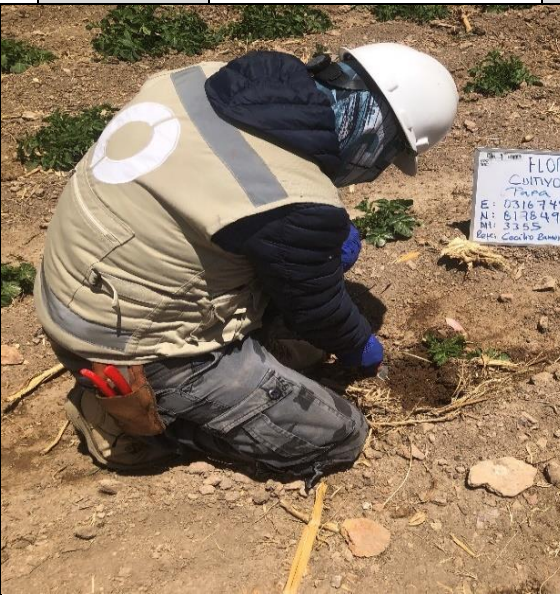
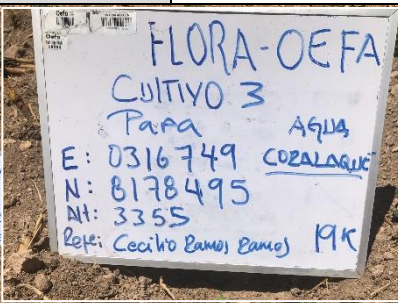
| <b>Fotografía 381</b><br><b>Cultivo 3</b> | | |

| <b>Descripción:</b> | Pequeña chacrita que fue regado con aguas del río Coralaque, cultivo de papa sembrado primeros días de setiembre del 2020. Adicionalmente se seleccionó muestra para análisis en tejido vegetal TU-CULT3-R y TU- CULT3-H. | | | | |

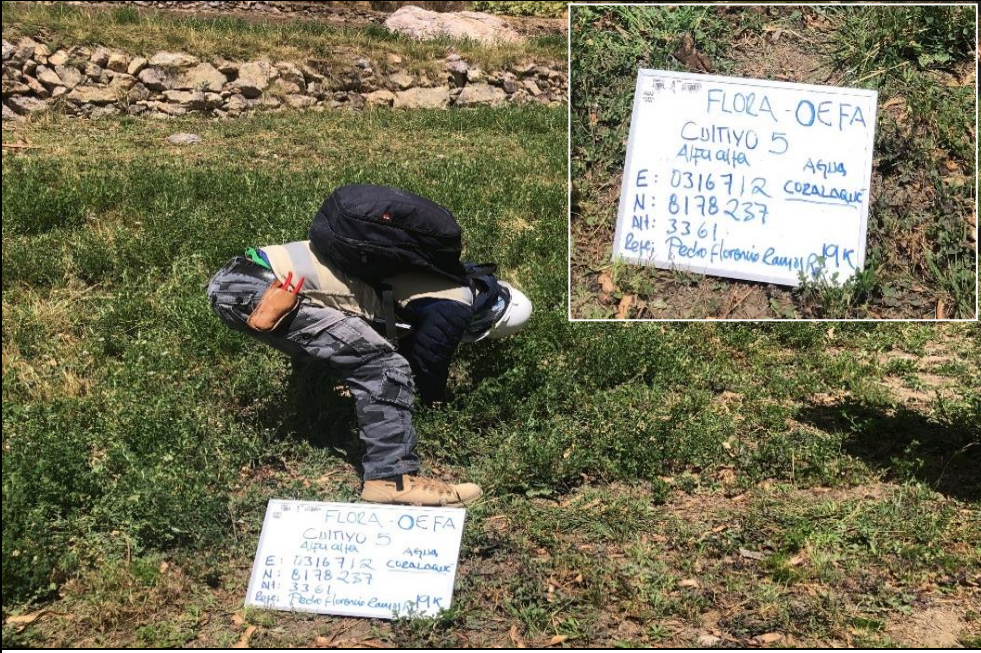
| Districtos | Carumas, San Cristóbal y Chojata | Provincias | Mariscal Nieto y General Sánchez Cerro | Departamento | Moquegua |
|---|---|---|---|---|---|
| <b>Fotografía 383</b><br><b>Cultivo 5</b> | | | | | |

| Districtos | Carumas, San Cristóbal y Chojata | Provincias | Mariscal Nieto y General Sánchez Cerro | Departamento | Moquegua |
|---|---|---|---|---|---|
| <b>Descripción:</b> | Chacra que fue regado con aguas del río Coralaque, cultivo de habas sembrado desde el 2018. Adicionalmente se seleccionó muestra para análisis en tejido vegetal TU-CULT5-R y TU- CULT5-H. | | | | |

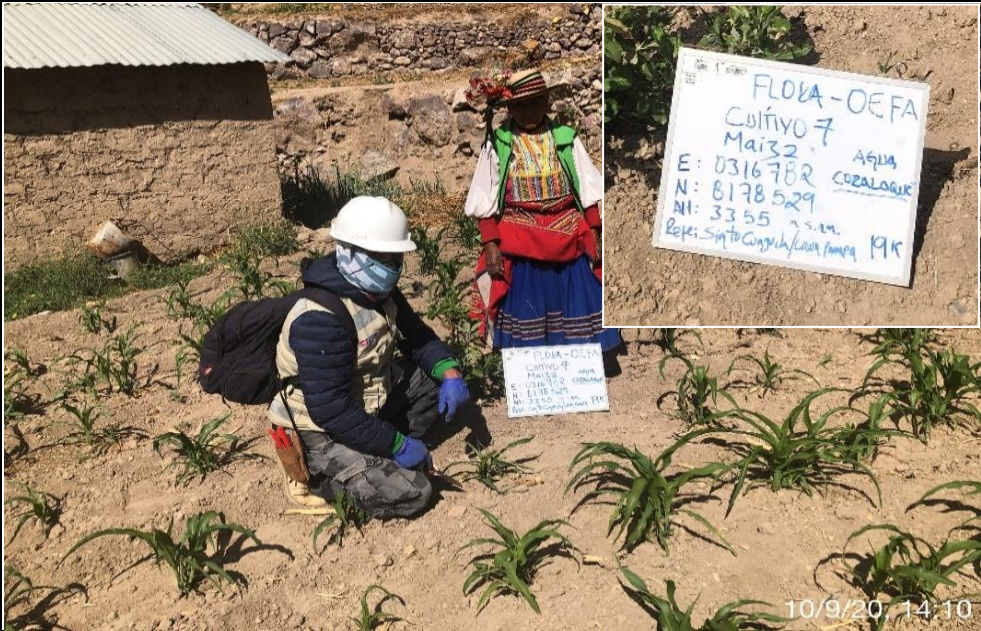
| <b>Fotografía 385</b><br><b>Cultivo 7</b> | | | | | |

| <b>Descripción:</b> | Chacra que fue regado con aguas del río Coralaque, cultivo de maíz sembrado primeros días de setiembre 2020. Adicionalmente se seleccionó muestra para análisis en tejido vegetal TU-CULT7-R y TU- CULT7-H. | | | | |

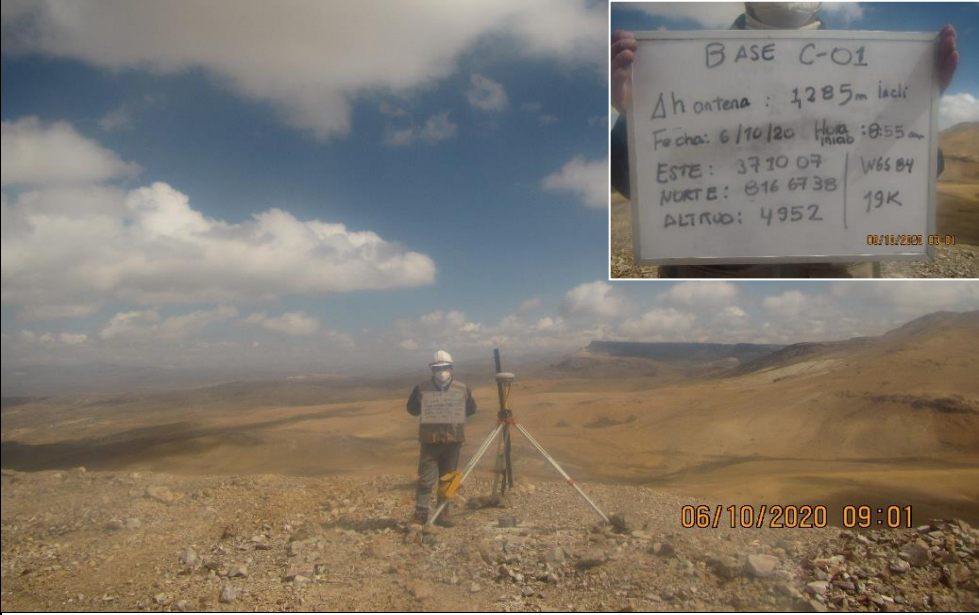
| Distritos | Carumas, San Cristóbal y Chojata | Provincias | Mariscal Nieto y General Sánchez Cerro | Departamento | Moquegua |
|---|---|---|---|---|---|
| <b>Fotografía 388</b><br><b>BASE C-01</b> | | | | | |

| Distritos | Carumas, San Cristóbal y Chojata | Provincias | Mariscal Nieto y General Sánchez Cerro | Departamento | Moquegua |
|---|---|---|---|---|---|
| <b>Descripción:</b> | Ubicación de la estación base en la parte superior del PAD N.º 02, dentro de la Unidad Minera Tucari. | | | | |

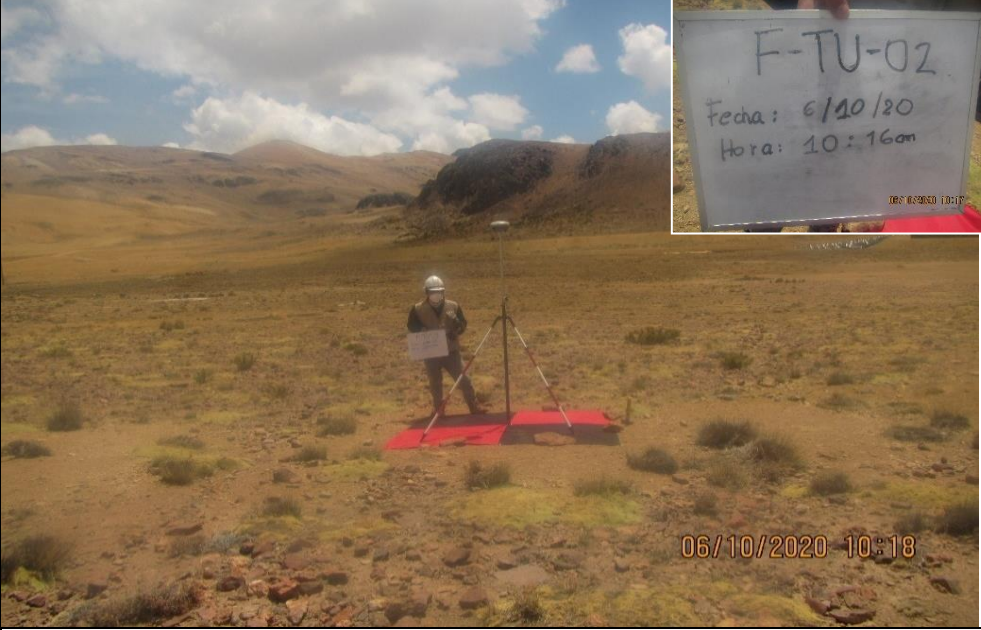
| <b>Fotografía 390</b><br><b>F-TU-02</b> | | | | | |

| <b>Descripción:</b> | Ubicación de punto de control fotogramétrico en la zona de bofedales, dentro de la Unidad Minera Tucari. (*) Coordenadas referenciales sujetas a cambio por postproceso de datos capturados con GPS diferencial. | | | | |

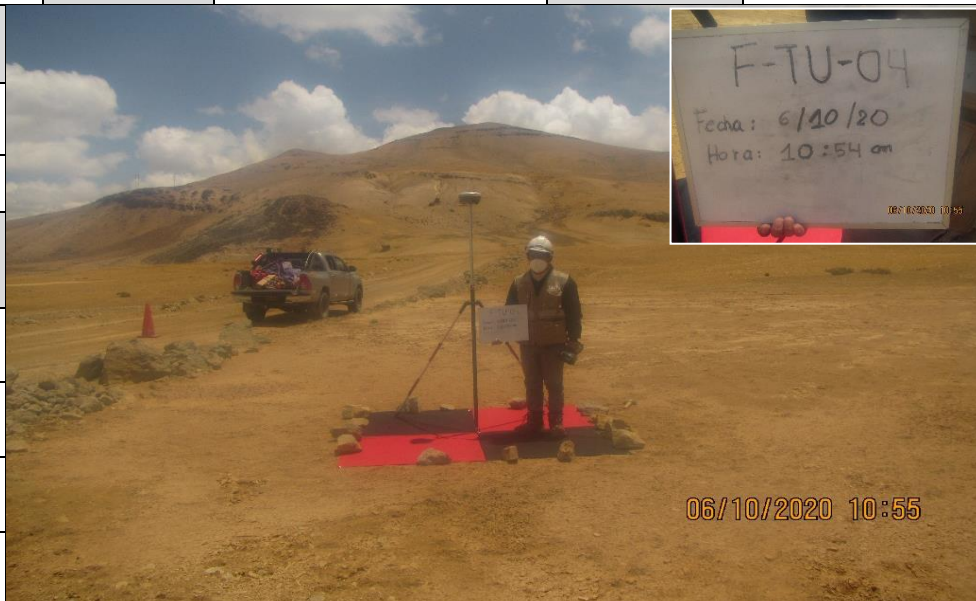
Ubicación de punto de control fotogramétrico en la zona de bofedales, dentro de la Unidad Minera Tucari. (\*) Coordenadas referenciales sujetas a cambio por postproceso de datos capturados con GPS diferencial.

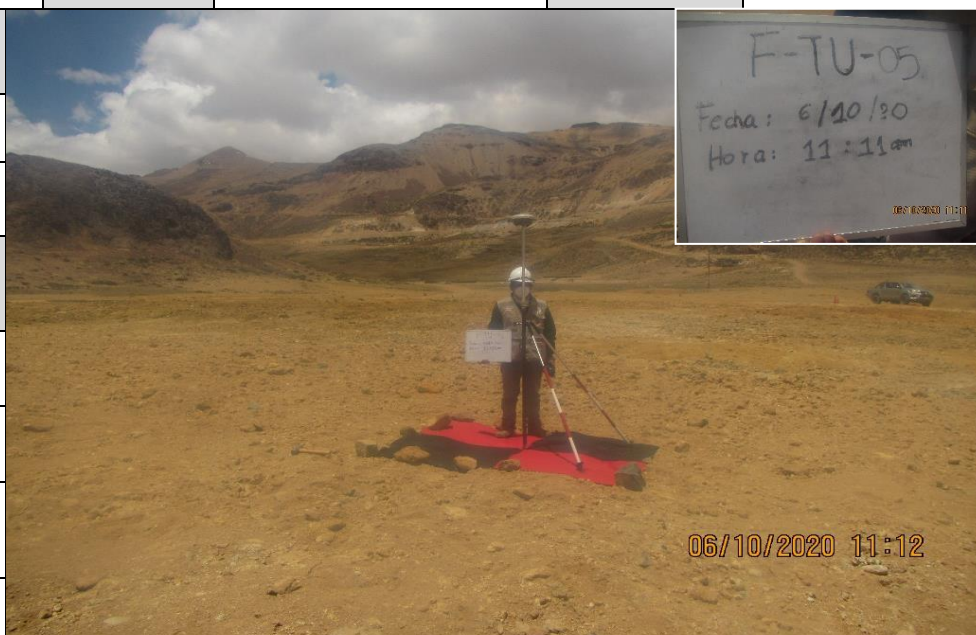
Ubicación de punto de control fotogramétrico en la zona de bofedales, dentro de la Unidad Minera Tucari. (\*) Coordenadas referenciales sujetas a cambio por postproceso de datos capturados con GPS diferencial.

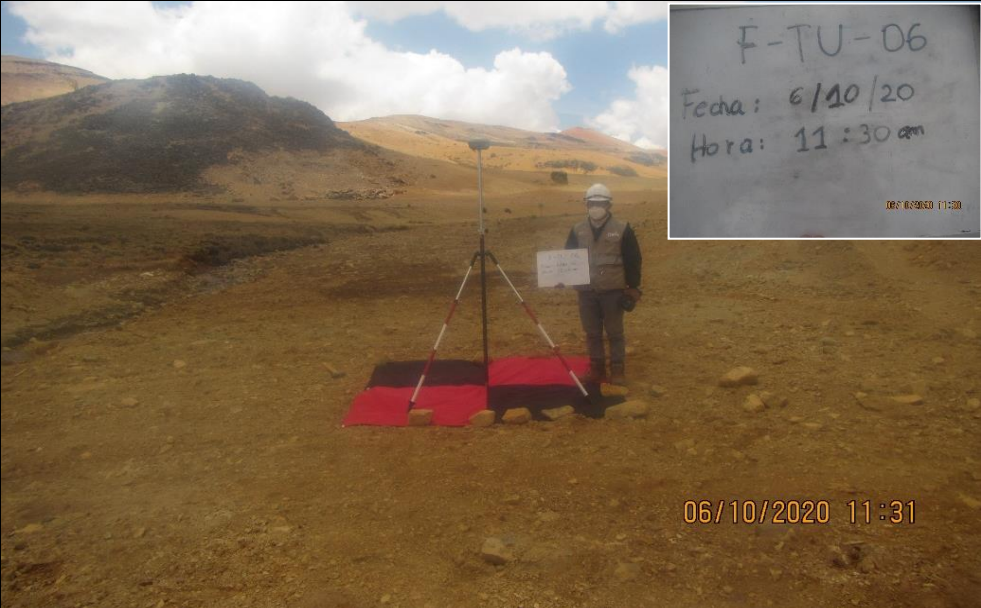
| Districtos | Carumas, San Cristóbal y Chojata | Provincias | Mariscal Nieto y General Sánchez Cerro | Departamento | Moquegua |
|---|---|---|---|---|---|
| <b>Fotografía 394</b><br><b>F-TU-06</b> | | | | | |

| Districtos | Carumas, San Cristóbal y Chojata | Provincias | Mariscal Nieto y General Sánchez Cerro | Departamento | Moquegua |
|---|---|---|---|---|---|
| <b>Descripción:</b> | Ubicación de punto de control fotogramétrico en la zona de bofedales, dentro de la Unidad Minera Tucari. (*) Coordenadas referenciales sujetas a cambio por postproceso de datos capturados con GPS diferencial. | | | | |

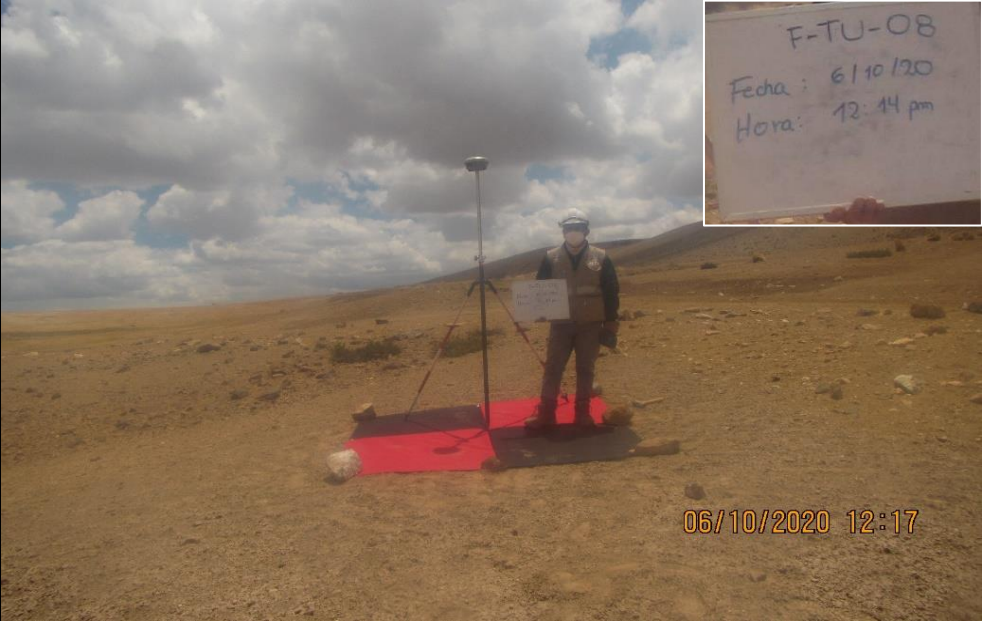
| Distritos | Carumas, San Cristóbal y Chojata | Provincias | Mariscal Nieto y General Sánchez Cerro | Departamento | Moquegua |
|---|---|---|---|---|---|
| <b>Fotografía 396<br/>F-TU-08</b> | | | | | |

| Distritos | Carumas, San Cristóbal y Chojata | Provincias | Mariscal Nieto y General Sánchez Cerro | Departamento | Moquegua |
|---|---|---|---|---|---|
| <b>Descripción:</b> | Ubicación de punto de control fotogramétrico en la zona de bofedales, dentro de la Unidad Minera Tucari. (*) Coordenadas referenciales sujetas a cambio por postproceso de datos capturados con GPS diferencial. | | | | |

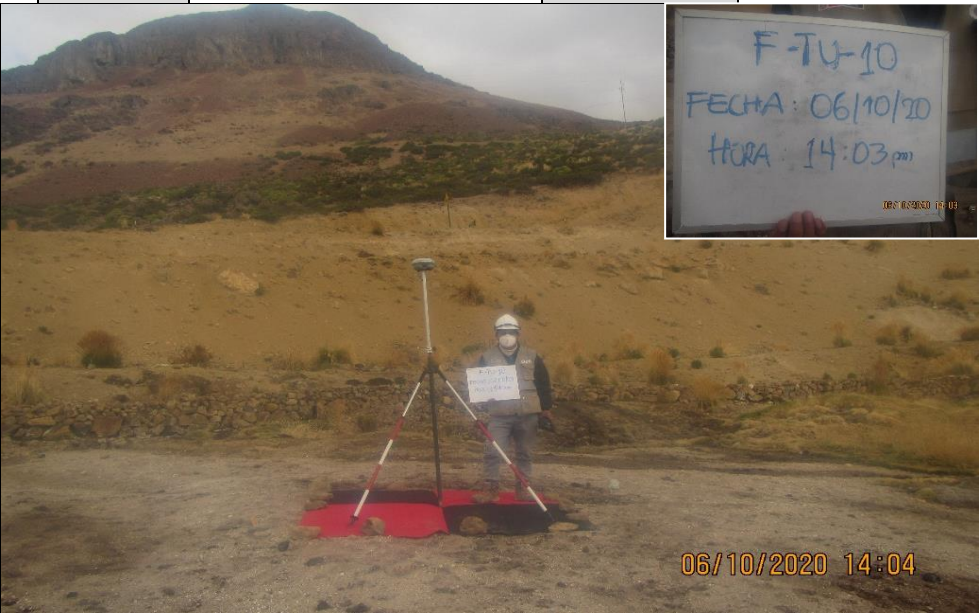
| Districtos | Carumas, San Cristóbal y Chojata | Provincias | Mariscal Nieto y General Sánchez Cerro | Departamento | Moquegua |
|---|---|---|---|---|---|
| <b>Fotografía 398</b><br><b>F-TU-10</b> | | | | | |

| Districtos | Carumas, San Cristóbal y Chojata | Provincias | Mariscal Nieto y General Sánchez Cerro | Departamento | Moquegua |
|---|---|---|---|---|---|
| <b>Descripción:</b> | Ubicación de punto de control fotogramétrico en la zona de bofedales, dentro de la Unidad Minera Tucari. (*) Coordenadas referenciales sujetas a cambio por postproceso de datos capturados con GPS diferencial. | | | | |

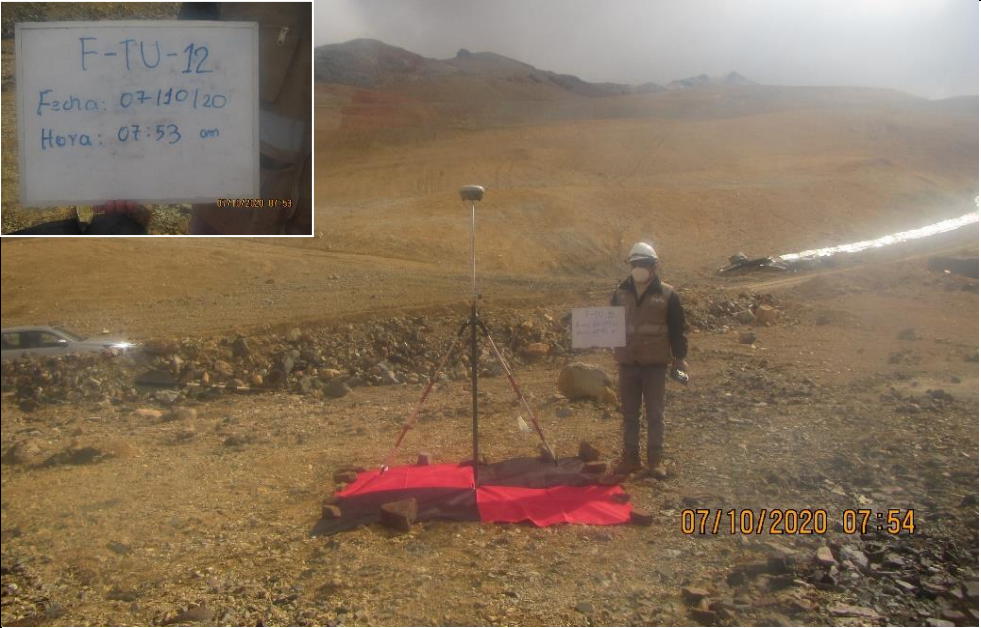
| Distritos | Carumas, San Cristóbal y Chojata | Provincias | Mariscal Nieto y General Sánchez Cerro | Departamento | Moquegua |
|---|---|---|---|---|---|
| <b>Fotografía 400<br/>F-TU-12</b> | | | | | |

| Distritos | Carumas, San Cristóbal y Chojata | Provincias | Mariscal Nieto y General Sánchez Cerro | Departamento | Moquegua |
|---|---|---|---|---|---|
| <b>Descripción:</b> | Ubicación de punto de control fotogramétrico en la zona de bofedales, dentro de la Unidad Minera Tucari. (*) Coordenadas referenciales sujetas a cambio por postproceso de datos capturados con GPS diferencial. | | | | |

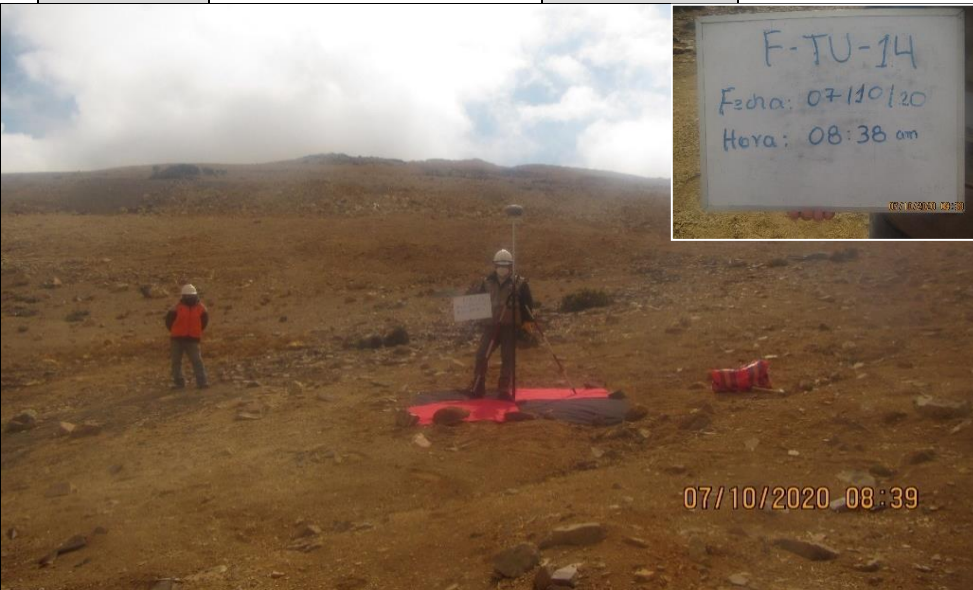
| <b>Fotografía 402</b><br><b>F-TU-14</b> | | | | | |

| <b>Descripción:</b> | Ubicación de punto de control fotogramétrico en la zona sur del Tajo Tucari, dentro de la Unidad Minera Tucari. (*) Coordenadas referenciales sujetas a cambio por postproceso de datos capturados con GPS diferencial. | | | | |

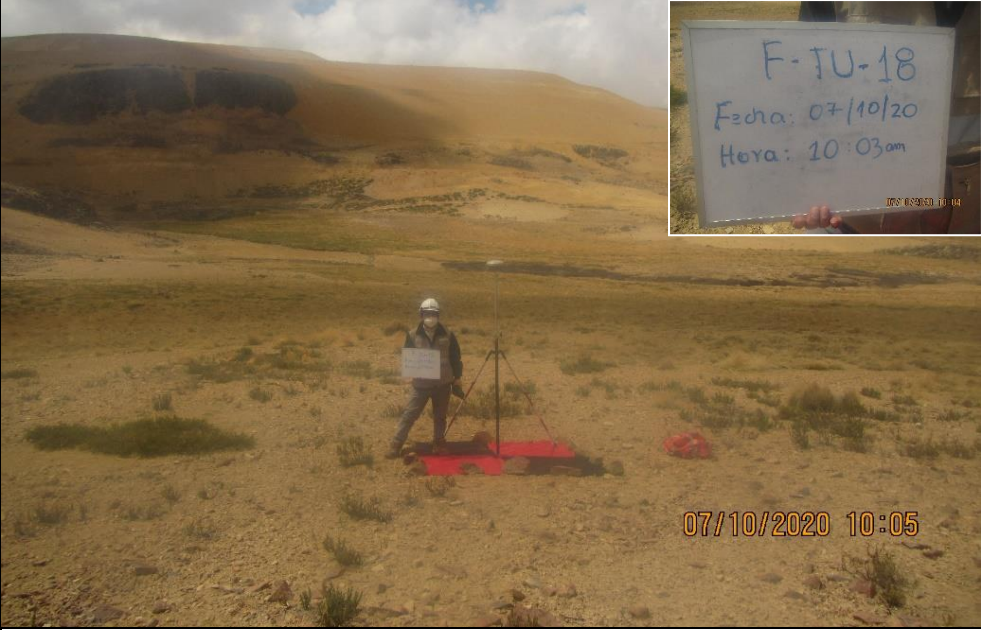
| <b>Fotografía 406</b><br><b>F-TU-18</b> | | <b>Fecha:</b> 07/10/2020 |

| <b>Descripción:</b> | Ubicación de punto de control fotogramétrico en la zona de bofedales, dentro de la Unidad Minera Tucari. (*) Coordenadas referenciales sujetas a cambio por postproceso de datos capturados con GPS diferencial. | |

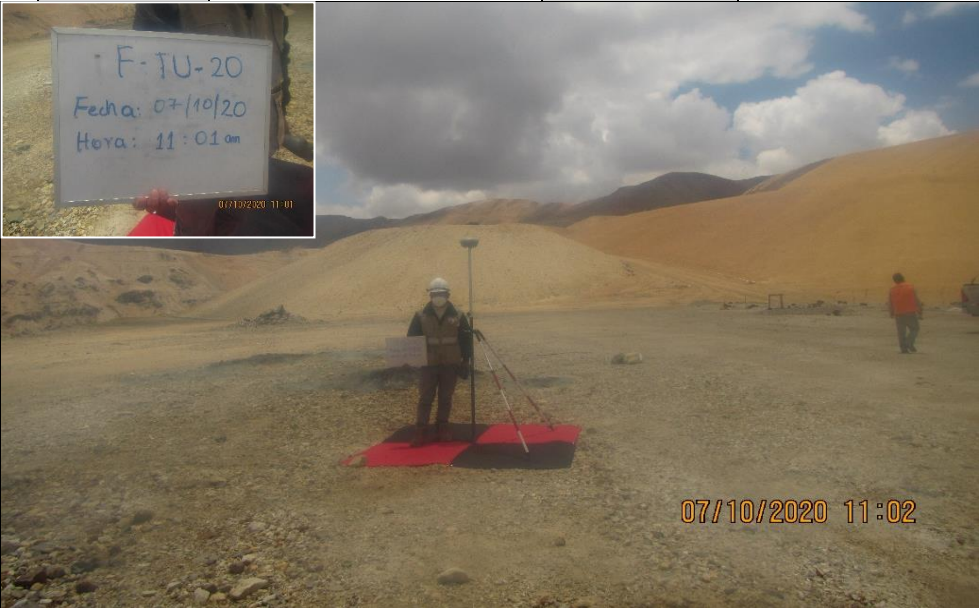
| Distritos | Carumas, San Cristóbal y Chojata | Provincias | Mariscal Nieto y General Sánchez Cerro | Departamento | Moquegua |
|---|---|---|---|---|---|
| <b>Fotografía 408</b><br><b>F-TU-20</b> | | | | | |

| Distritos | Carumas, San Cristóbal y Chojata | Provincias | Mariscal Nieto y General Sánchez Cerro | Departamento | Moquegua |
|---|---|---|---|---|---|
| <b>Descripción:</b> | Ubicación de punto de control fotogramétrico en la zona sur del Tajo Tucari, dentro de la Unidad Minera Tucari. (*) Coordenadas referenciales sujetas a cambio por postproceso de datos capturados con GPS diferencial. | | | | |

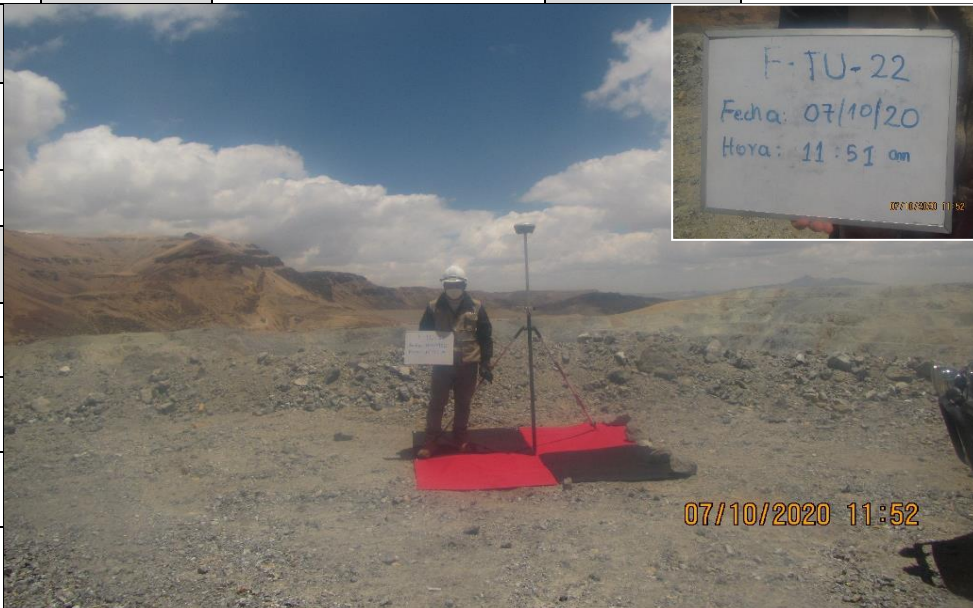
| Distritos | Carumas, San Cristóbal y Chojata | Provincias | Mariscal Nieto y General Sánchez Cerro | Departamento | Moquegua |
|---|---|---|---|---|---|
| Fotografía 410<br>F-TU-22 | | | | | |

| Distritos | Carumas, San Cristóbal y Chojata | Provincias | Mariscal Nieto y General Sánchez Cerro | Departamento | Moquegua |
|---|---|---|---|---|---|
| Descripción: | | Ubicación de punto de control fotogramétrico en la zona sur del Tajo Tucari, dentro de la Unidad Minera Tucari. (*) Coordenadas referenciales sujetas a cambio por postproceso de datos capturados con GPS diferencial. | | | |

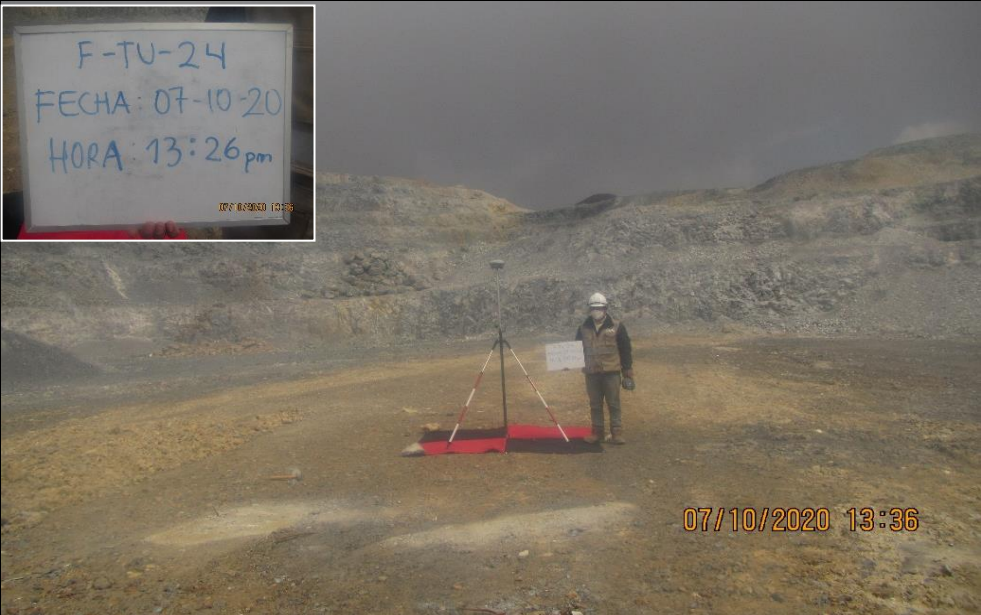
| <b>Fotografía 412</b><br><b>F-TU-24</b> | | | | | |

| <b>Descripción:</b> | Ubicación de punto de control fotogramétrico en la zona norte del Tajo Tucari, dentro de la Unidad Minera Tucari. (*) Coordenadas referenciales sujetas a cambio por postproceso de datos capturados con GPS diferencial. | | | | |

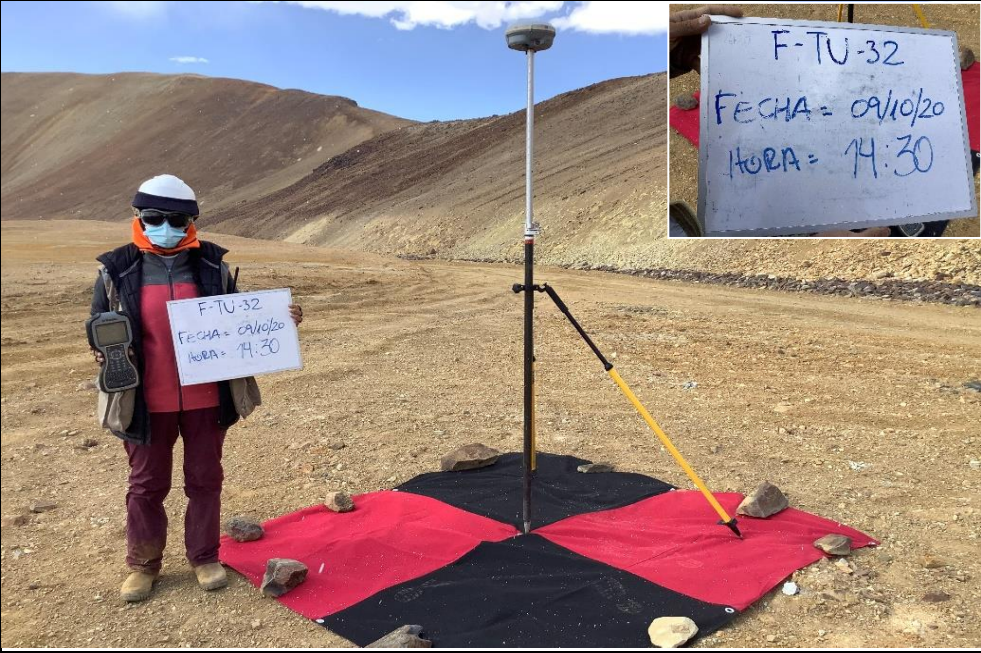
| Districtos | Carumas, San Cristóbal y Chojata | Provincias | Mariscal Nieto y General Sánchez Cerro | Departamento | Moquegua |
|---|---|---|---|---|---|
| <b>Fotografía 420<br/>F-TU-32</b> | | | | | |

| Districtos | Carumas, San Cristóbal y Chojata | Provincias | Mariscal Nieto y General Sánchez Cerro | Departamento | Moquegua |
|---|---|---|---|---|---|
| <b>Descripción:</b> | Ubicación de punto de control fotogramétrico en la zona norte del Tajo Tucari, dentro de la Unidad Minera Tucari. (*) Coordenadas referenciales sujetas a cambio por postproceso de datos capturados con GPS diferencial. | | | | |

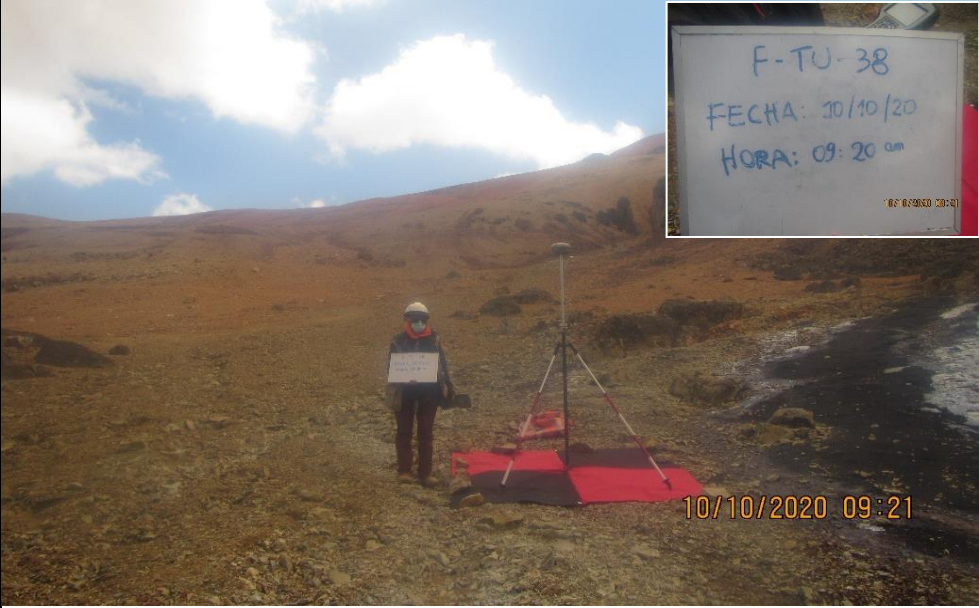
| Districtos | Carumas, San Cristóbal y Chojata | Provincias | Mariscal Nieto y General Sánchez Cerro | Departamento | Moquegua |
|---|---|---|---|---|---|
| <b>Fotografía 426</b><br><b>F-TU-38</b> | | | | | |

| Districtos | Carumas, San Cristóbal y Chojata | Provincias | Mariscal Nieto y General Sánchez Cerro | Departamento | Moquegua |
|---|---|---|---|---|---|
| <b>Descripción:</b> | Ubicación de punto de control fotogramétrico en la zona de bofedales, dentro de la Unidad Minera Tucari. (*) Coordenadas referenciales sujetas a cambio por postproceso de datos capturados con GPS diferencial. | | | | |

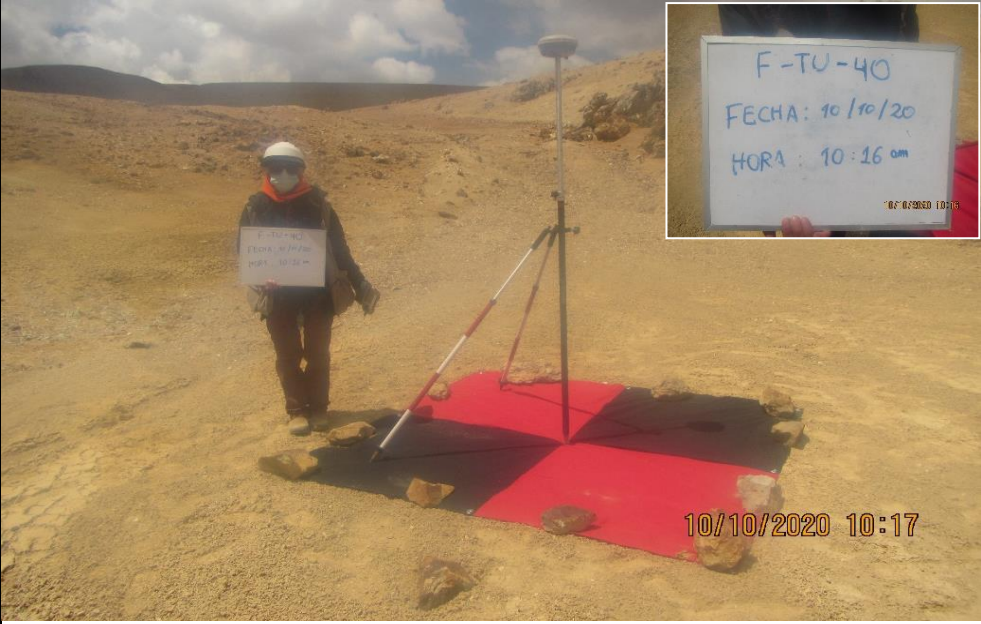
| Districtos | Carumas, San Cristóbal y Chojata | Provincias | Mariscal Nieto y General Sánchez Cerro | Departamento | Moquegua |
|---|---|---|---|---|---|
| <b>Fotografía 428</b><br><b>F-TU-40</b> | | | | | |

| Districtos | Carumas, San Cristóbal y Chojata | Provincias | Mariscal Nieto y General Sánchez Cerro | Departamento | Moquegua |
|---|---|---|---|---|---|
| <b>Descripción:</b> | Ubicación de punto de control fotogramétrico en la zona de bofedales, dentro de la Unidad Minera Tucari. (*) Coordenadas referenciales sujetas a cambio por postproceso de datos capturados con GPS diferencial. | | | | |
