Título del estudio : Evaluación ambiental de causalidad en la unidad fiscalizable Florencia – Tucari de Aruntani S.A.C., y en la unidad hidrográfica Coralaque, distritos Carumas, San Cristóbal y Chojata, provincias Mariscal Nieto y General Sánchez Cerro, departamento de Moquegua, en el 2020.

CUE : 2020-01-0052 Código del : 0002-9-2020-412  
de acción

Fecha de : 27/10/2020 Reporte N° : RC-058-2020-STECC  
aprobación

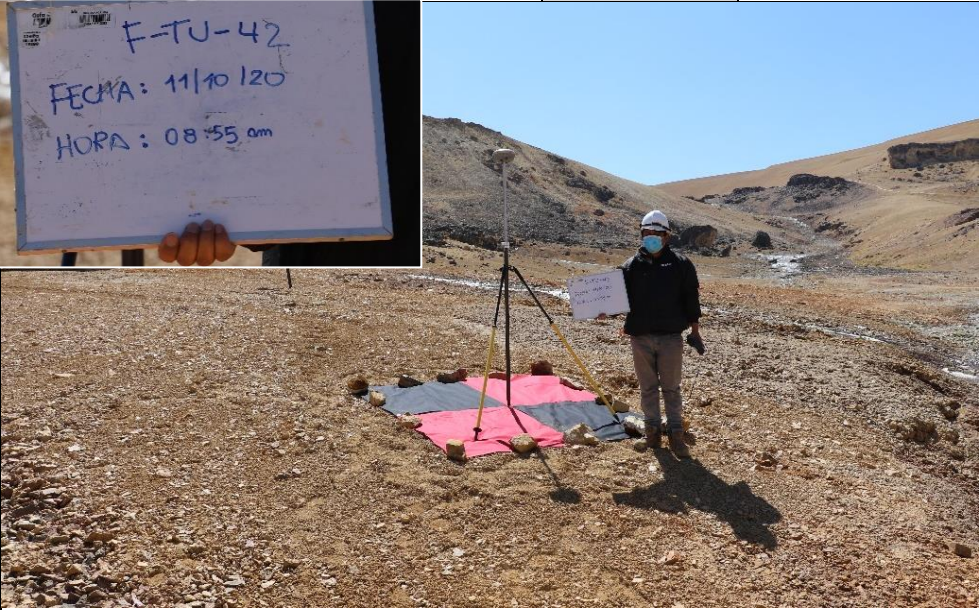
| Distritos | Carumas, San Cristóbal y Chojata | Provincias | Mariscal Nieto y General Sánchez Cerro | Departamento | Moquegua |
|---|---|---|---|---|---|
| <b>Fotografía 430</b><br><b>F-TU-42</b> | | | | | |

| Distritos | Carumas, San Cristóbal y Chojata | Provincias | Mariscal Nieto y General Sánchez Cerro | Departamento | Moquegua |
|---|---|---|---|---|---|
| <b>Descripción:</b> | Ubicación de punto de control fotogramétrico en la zona de bofedales, dentro de la Unidad Minera Tucari. (*) Coordenadas referenciales sujetas a cambio por postproceso de datos capturados con GPS diferencial. | | | | |

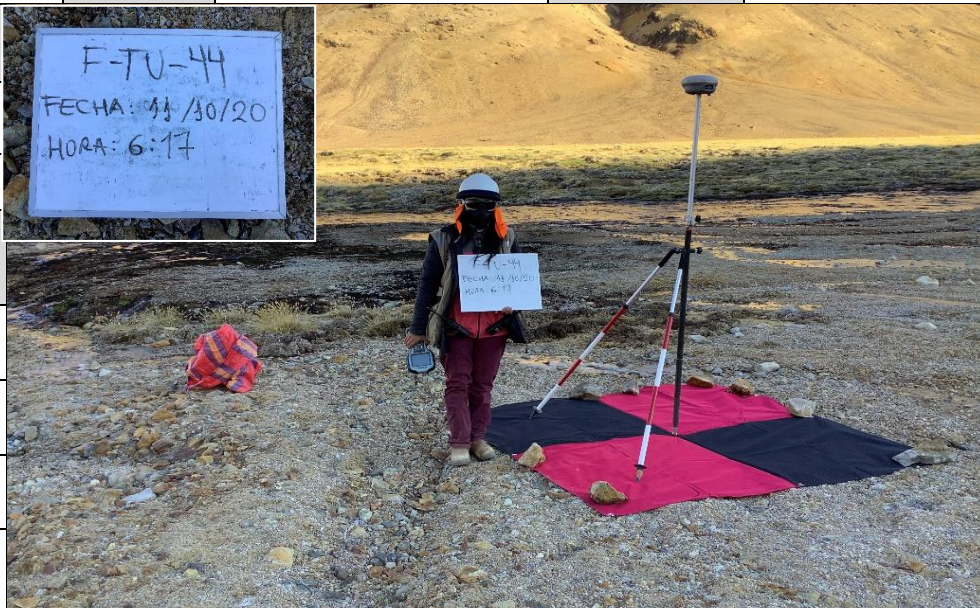
Ubicación de punto de control fotogramétrico en la zona de bofedales, fuera de la Unidad Minera Tucari. (\*) Coordenadas referenciales sujetas a cambio por postproceso de datos capturados con GPS diferencial.

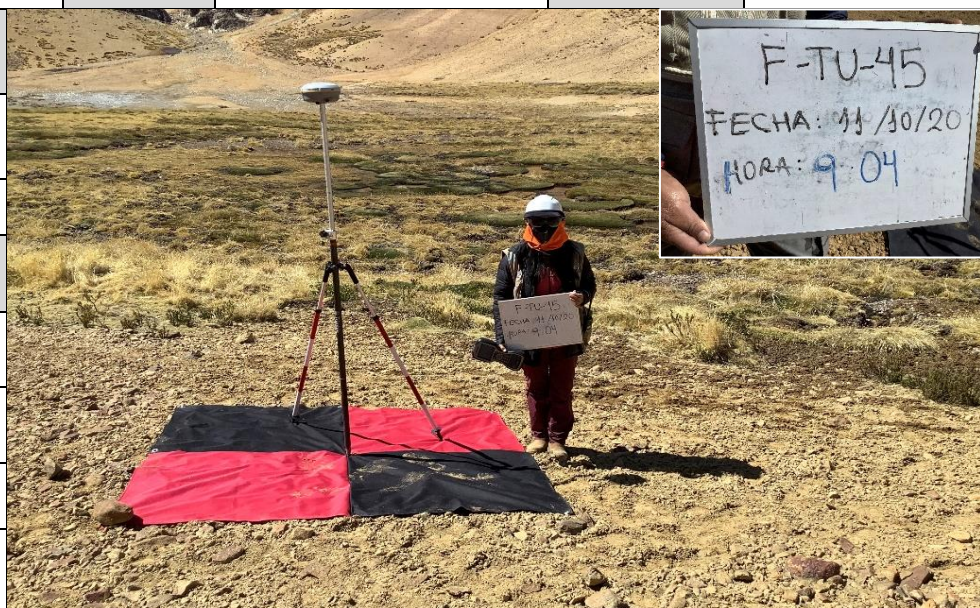
Ubicación de punto de control fotogramétrico en la zona de bofedales, fuera de la Unidad Minera Tucari. (\*) Coordenadas referenciales sujetas a cambio por postproceso de datos capturados con GPS diferencial.

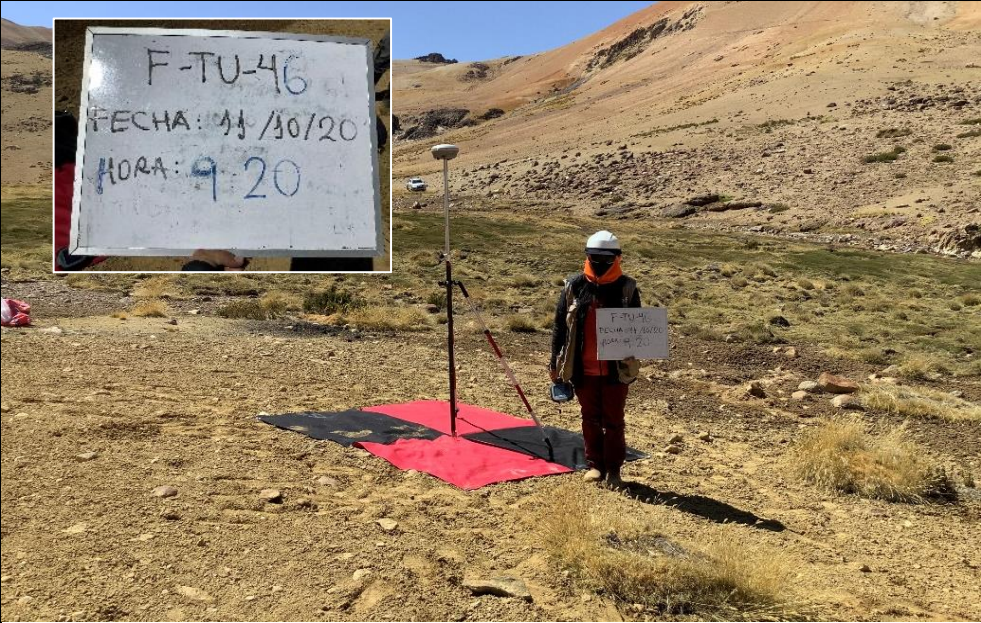
| Districtos | Carumas, San Cristóbal y Chojata | Provincias | Mariscal Nieto y General Sánchez Cerro | Departamento | Moquegua |
|---|---|---|---|---|---|
| <b>Fotografía 434</b><br><b>F-TU-46</b> | | | | | |

| Districtos | Carumas, San Cristóbal y Chojata | Provincias | Mariscal Nieto y General Sánchez Cerro | Departamento | Moquegua |
|---|---|---|---|---|---|
| <b>Descripción:</b> | Ubicación de punto de control fotogramétrico en la zona de bofedales, fuera de la Unidad Minera Tucari. (*) Coordenadas referenciales sujetas a cambio por postproceso de datos capturados con GPS diferencial. | | | | |

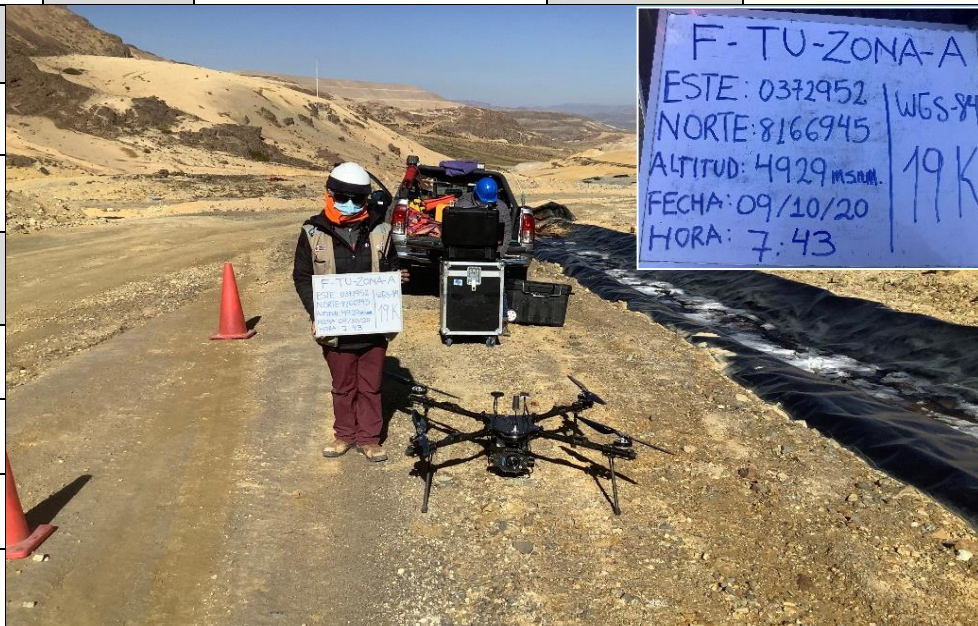
| Districtos | Carumas, San Cristóbal y Chojata | Provincias | Mariscal Nieto y General Sánchez Cerro | Departamento | Moquegua |
|---|---|---|---|---|---|
| Ubicación de zona de despegue para la evaluación fotogramétrica RGB de la zona sur del Tajo de la Unidad Minera Tucari. | | | | | |

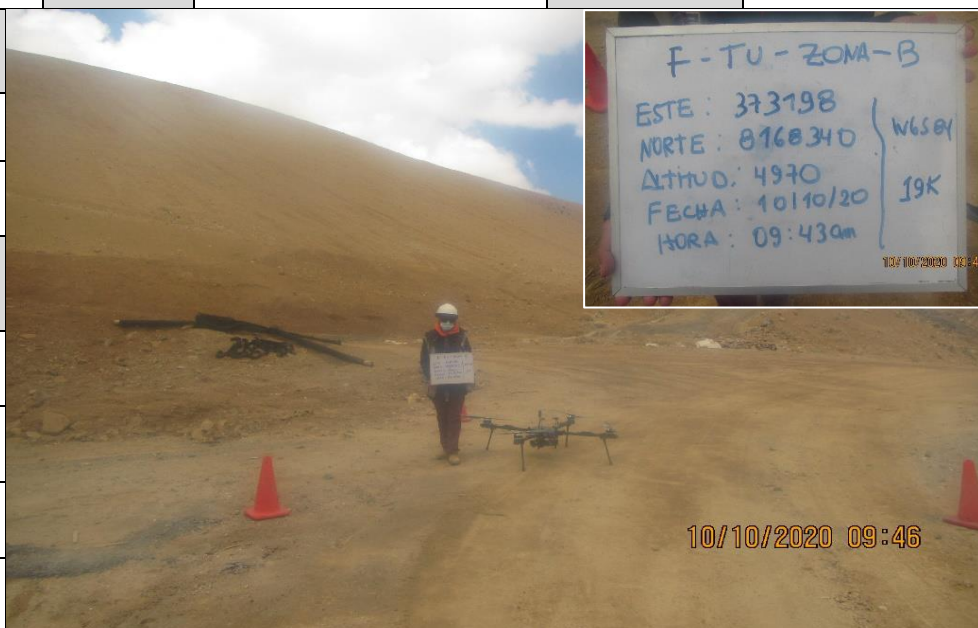
| Districtos | Carumas, San Cristóbal y Chojata | Provincias | Mariscal Nieto y General Sánchez Cerro | Departamento | Moquegua |
|---|---|---|---|---|---|
| Ubicación de zona de despegue para la evaluación fotogramétrica RGB de la zona norte del Tajo de la Unidad Minera Tucari. | | | | | |

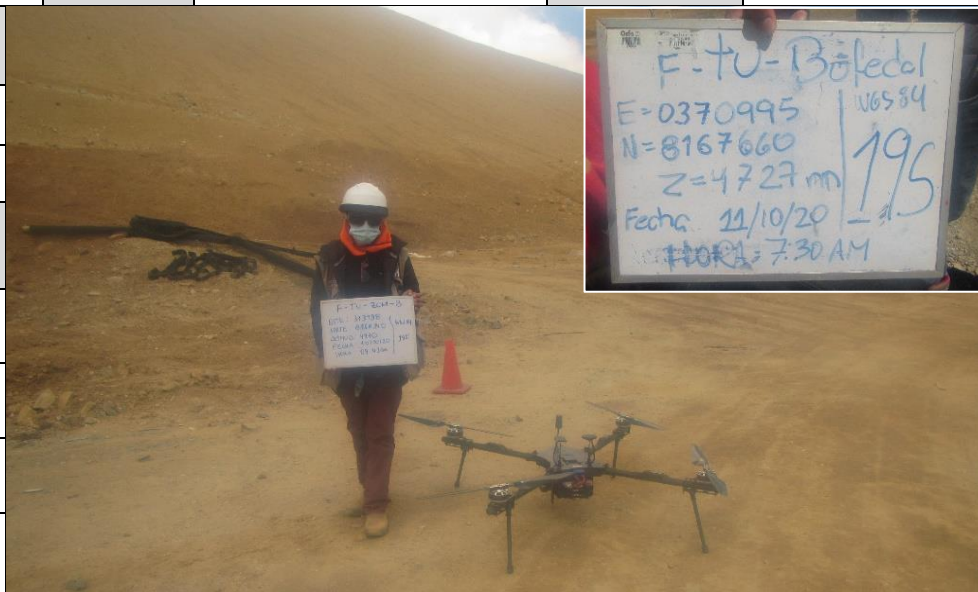
| Distritos | Carumas, San Cristóbal y Chojata | Provincias | Mariscal Nieto y General Sánchez Cerro | Departamento | Moquegua |
|---|---|---|---|---|---|
| Ubicación de zona de despegue para la evaluación fotogramétrica multispectral de la zona de bofedales de la Unidad Minera Tucari. | | | | | |
